## Zustandsbericht

| Besichtigungsdatum | 23.07.2026 |

| Kennzeichen | OD-MX 6502 | Fzg.-Ident.-Nummer | WF0YXXTTGYMG45743 |
| Typ | Transit Custom 340 L2H1 2,0 EcoBlue Kastenwagen | Fahrzeugart | Transporter |

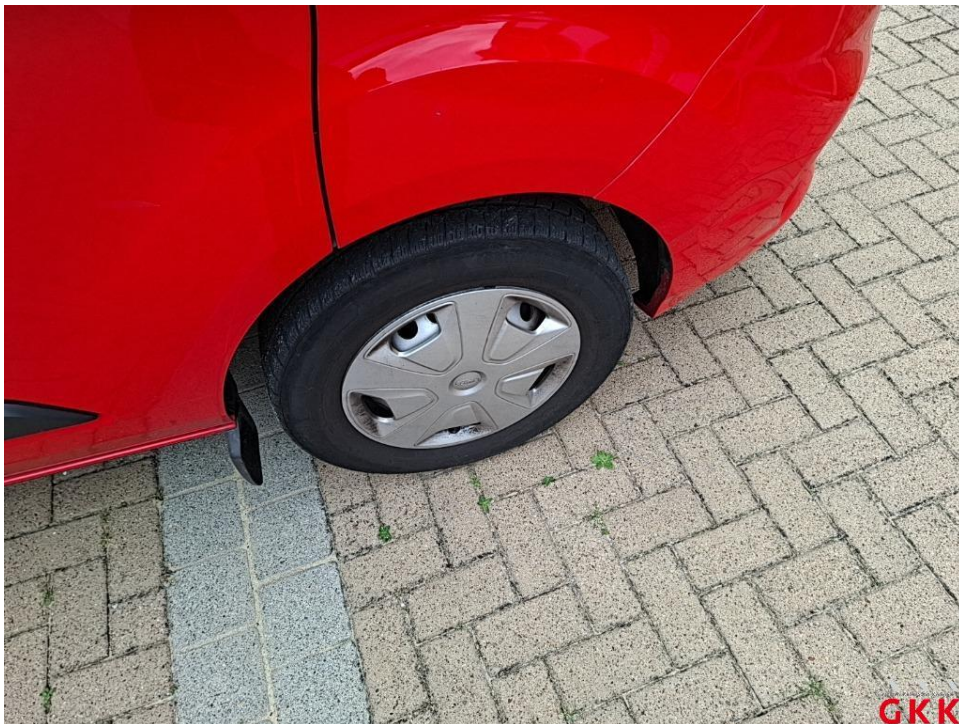
Reifen vorne rechts, Untermaß (Bild 12, Bild 13)

Bild 12. Reifen, vorne rechts, Untermaß, ersetzen

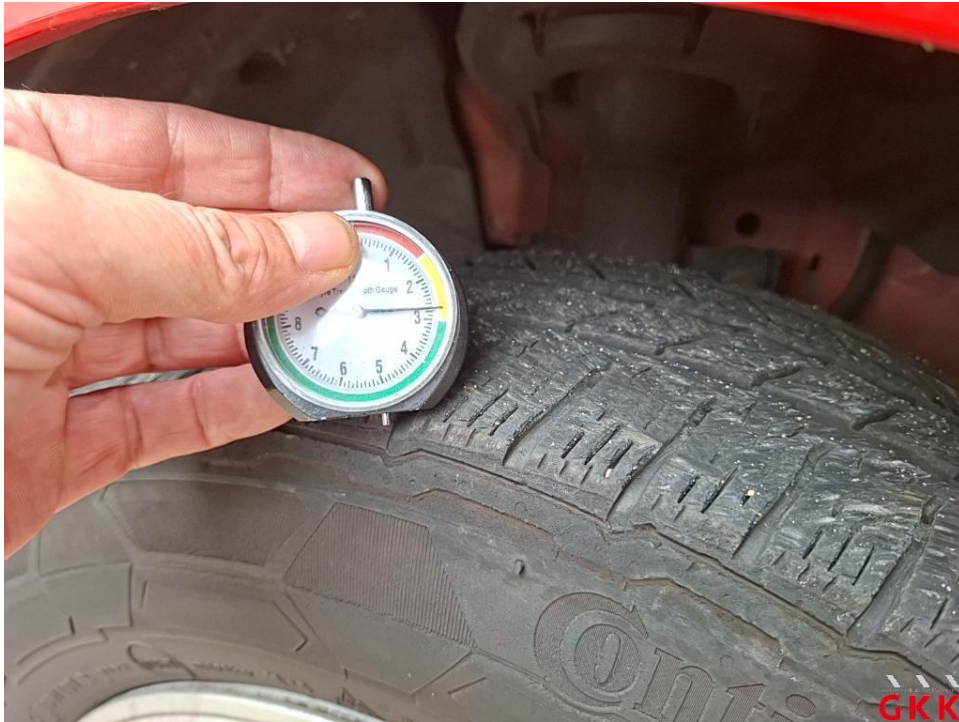
Bild 13. Reifen, vorne rechts, Untermaß, ersetzen

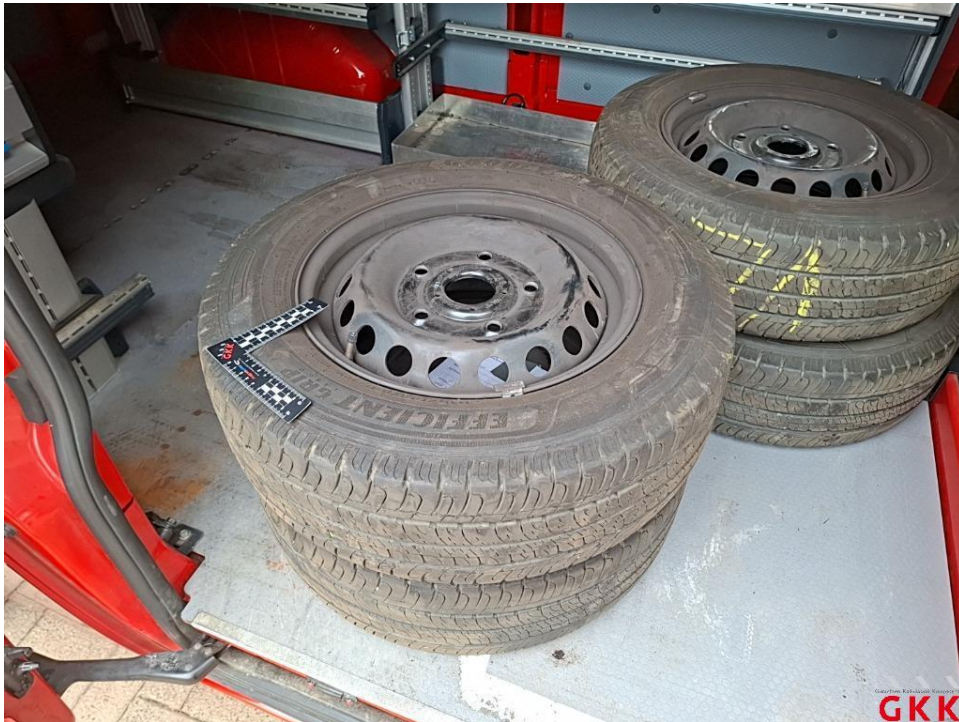
Reifen 1 x beiliegend, beschädigt (Bild 14, Bild 15)

Bild 14. Reifen, 1 x beiliegend, beschädigt, ersetzen

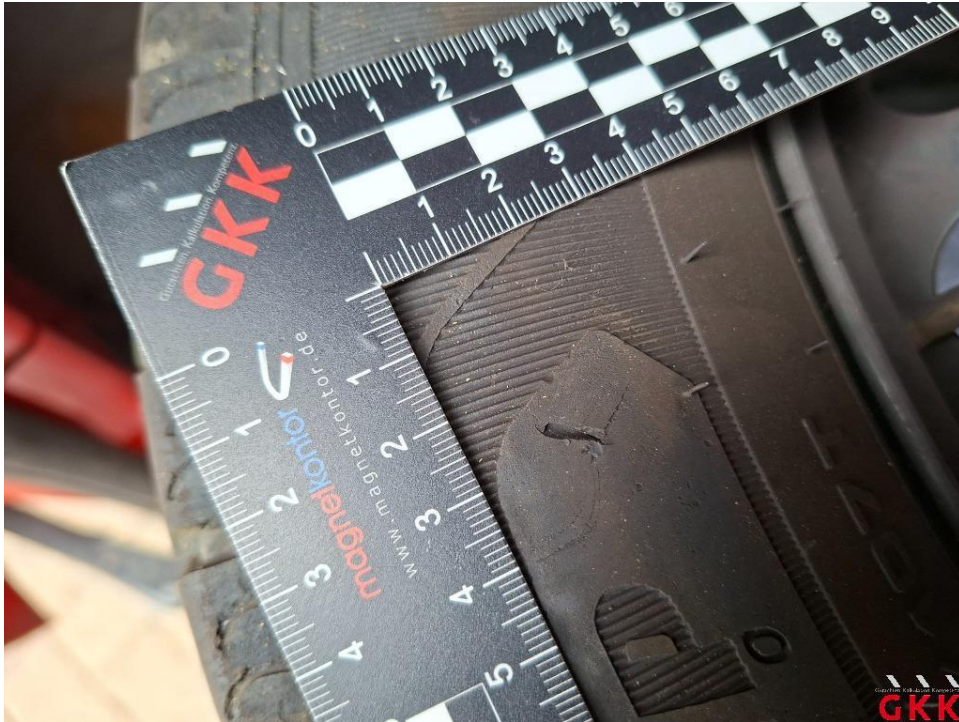
Bild 15. Reifen, 1 x beiliegend, beschädigt, ersetzen

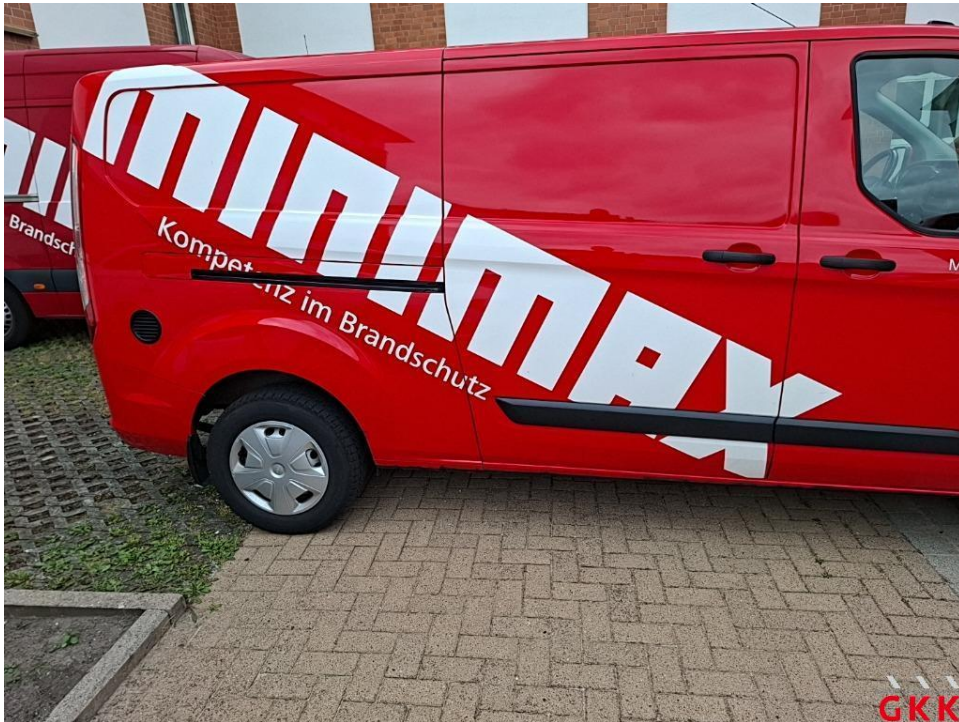
Beschriftungs- / Werbefolie, beklebt (Bild 16, Bild 17, Bild 18)

Bild 16. Beschriftungs- / Werbefolie, beklebt, entkleben

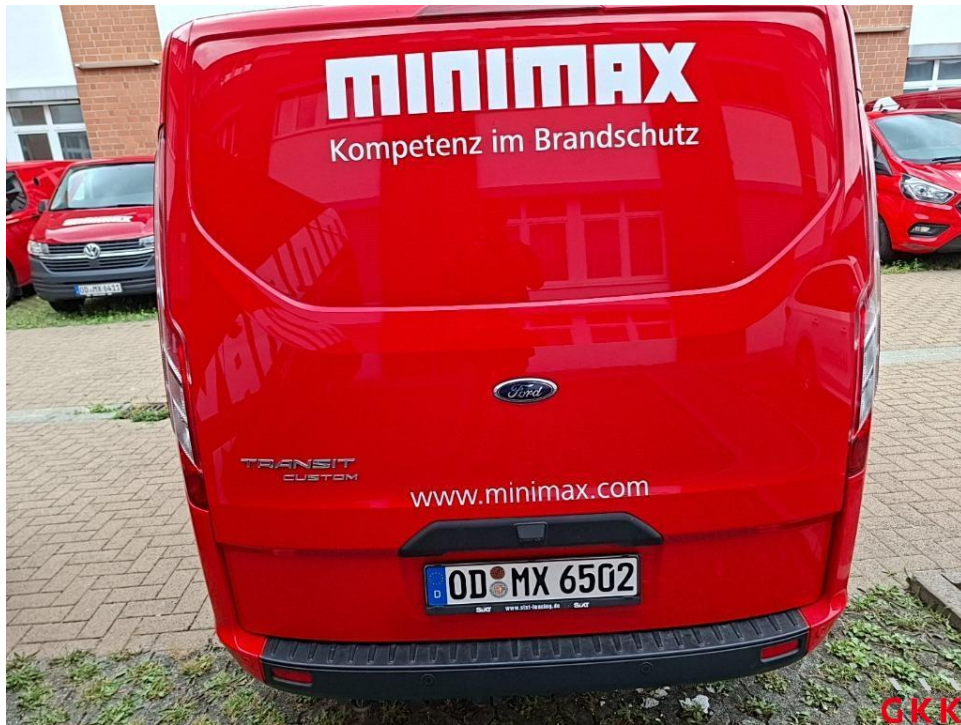
Bild 17. Beschriftungs- / Werbefolie, beklebt, entkleben

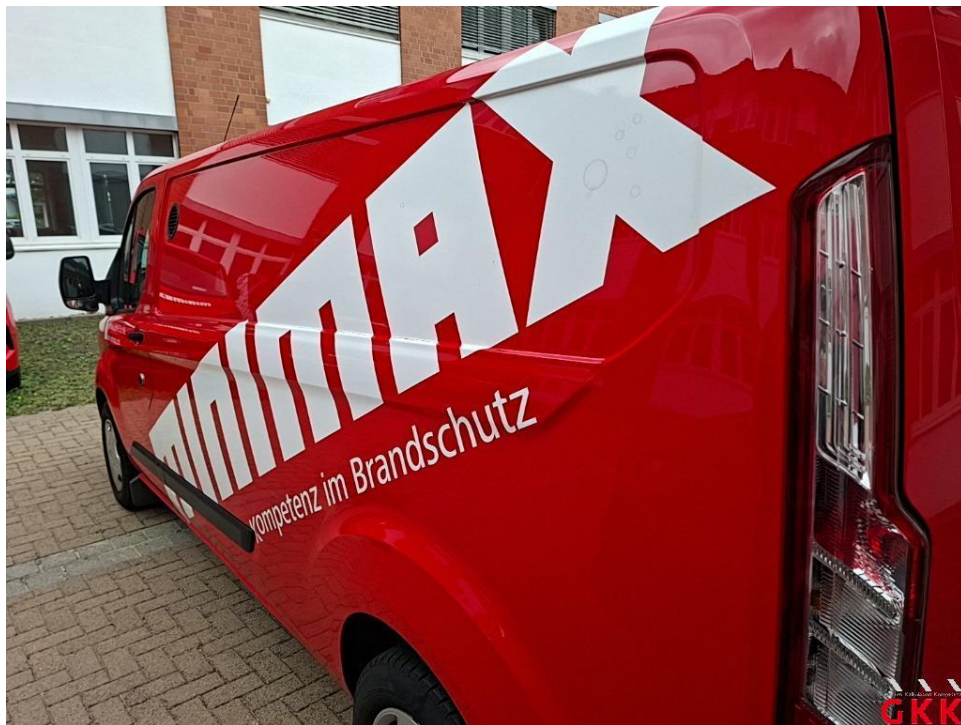
Bild 18. Beschriftungs- / Werbefolie, beklebt, entkleben

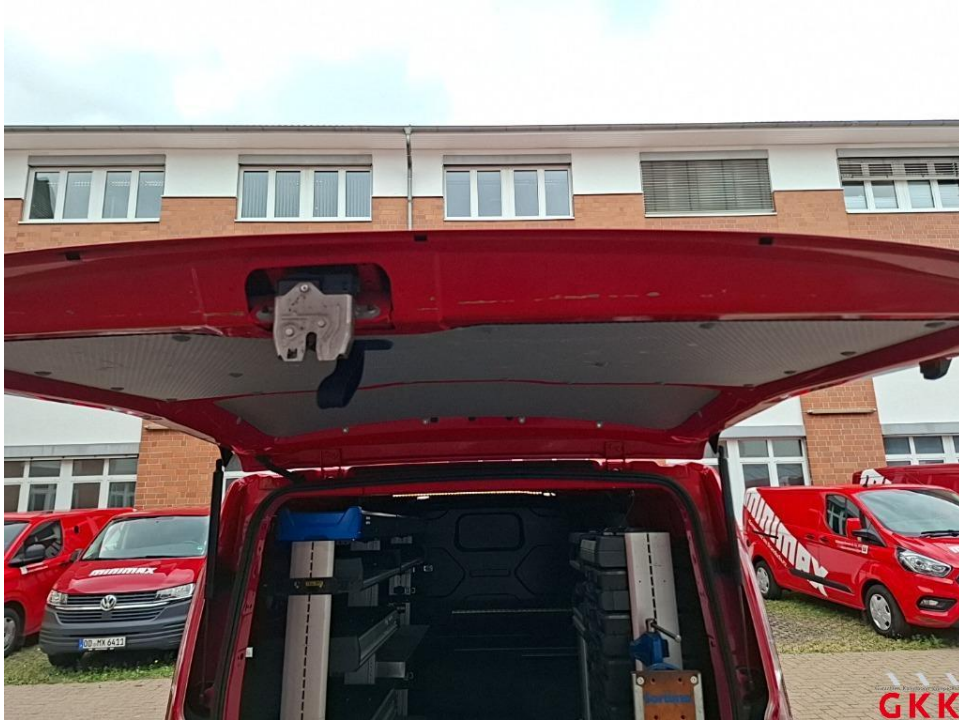
Heckklappe innen, verkratzt (Bild 19, Bild 20, Bild 21)

Bild 19. Heckklappe, innen, verkratzt, Spotlackieren

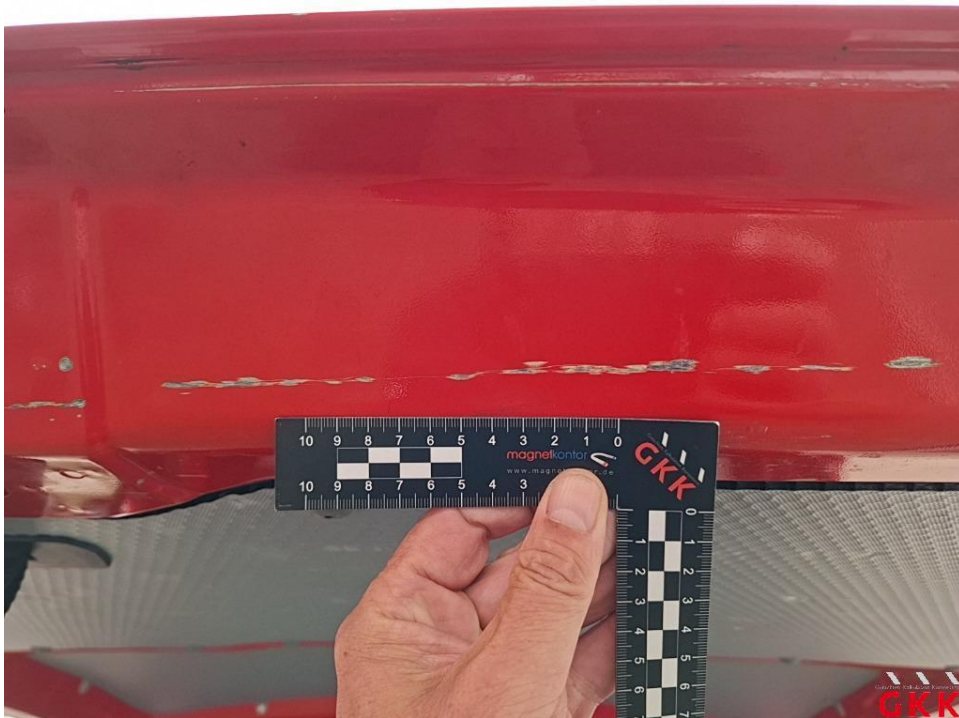
Bild 20. Heckklappe, innen, verkratzt, Spotlackieren

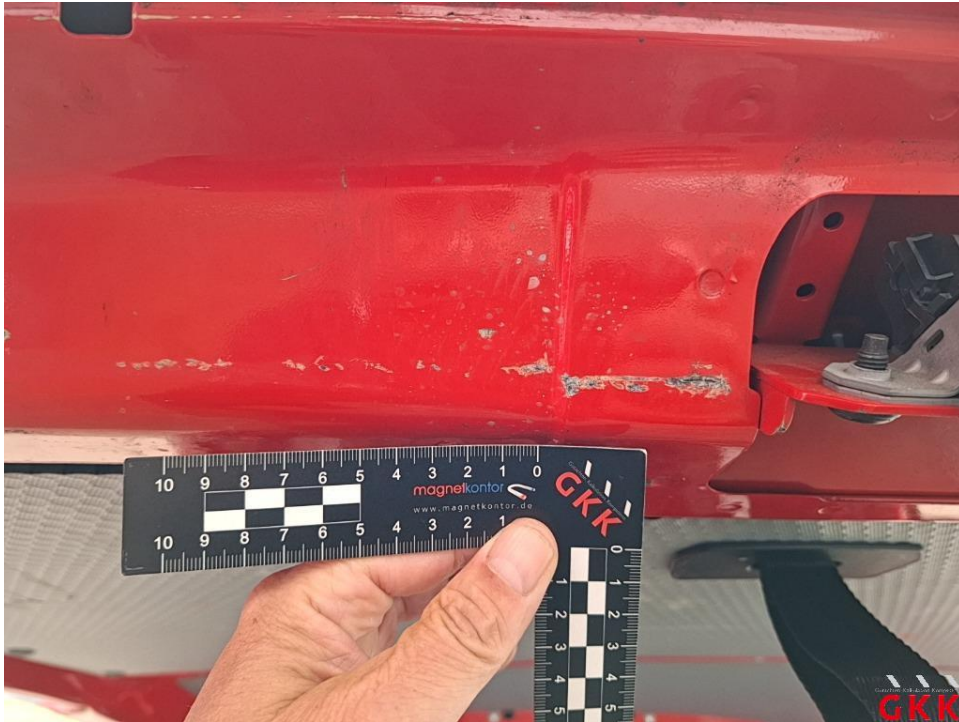
Bild 21. Heckklappe, innen, verkratzt, Spotlackieren

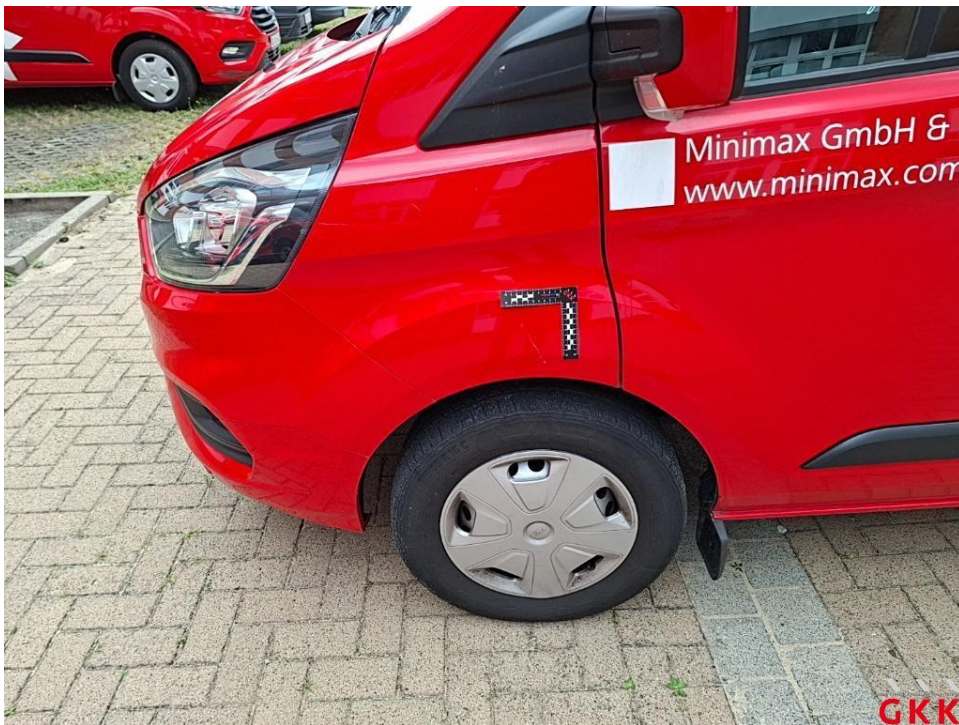
Kotflügel vorne links, verkratzt (Bild 22, Bild 23, Bild 24)

Bild 22. Kotflügel vorne links, verkratzt, lackieren

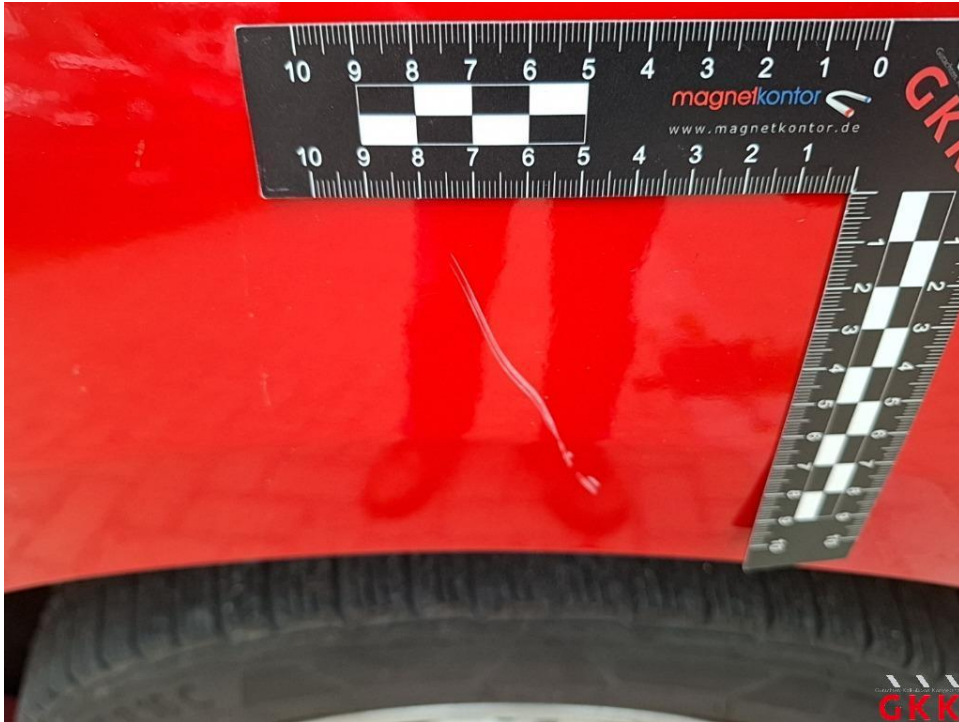
Bild 23. Kotflügel vorne links, verkratzt, lackieren

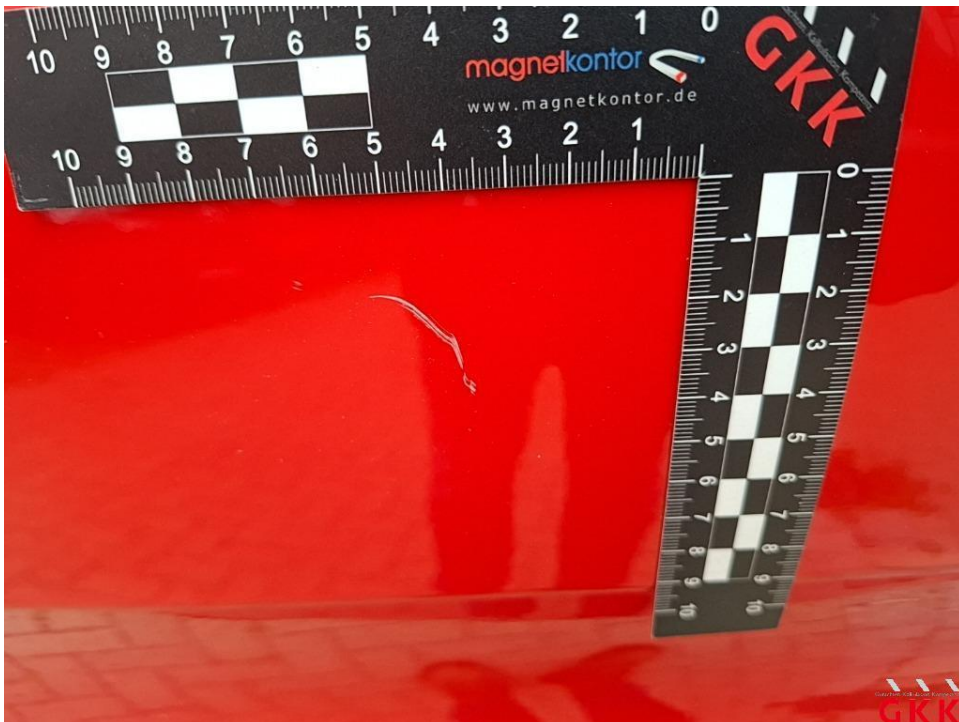
Bild 24. Kotflügel vorne links, verkratzt, lackieren

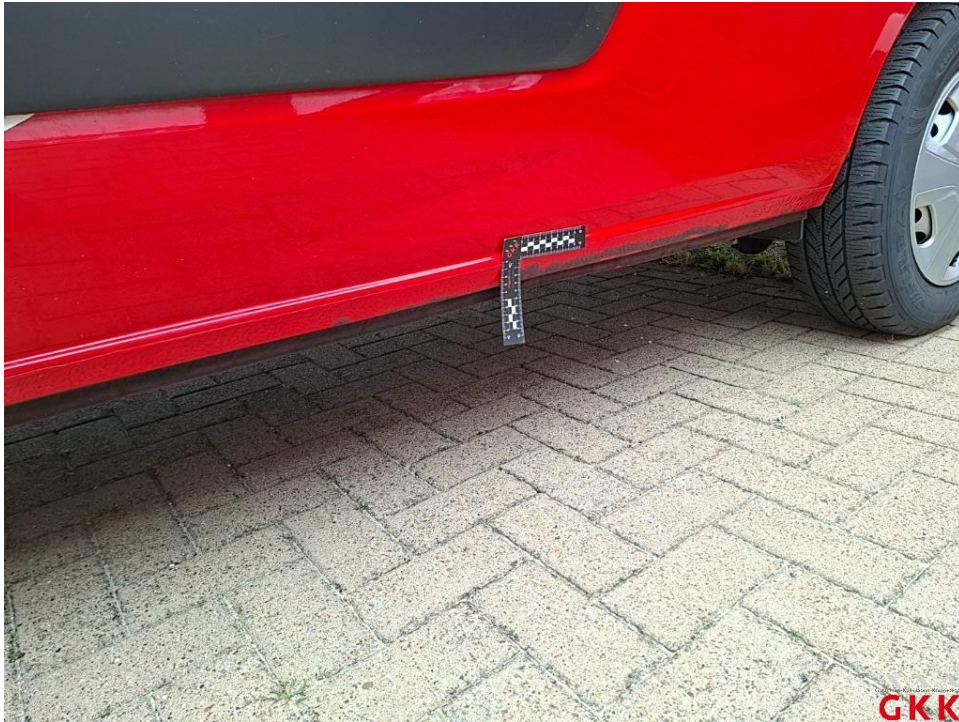
Schweller links, beschädigt (Bild 25, Bild 26, Bild 27)

Bild 25. Schweller links, beschädigt, instand setzen - lackieren

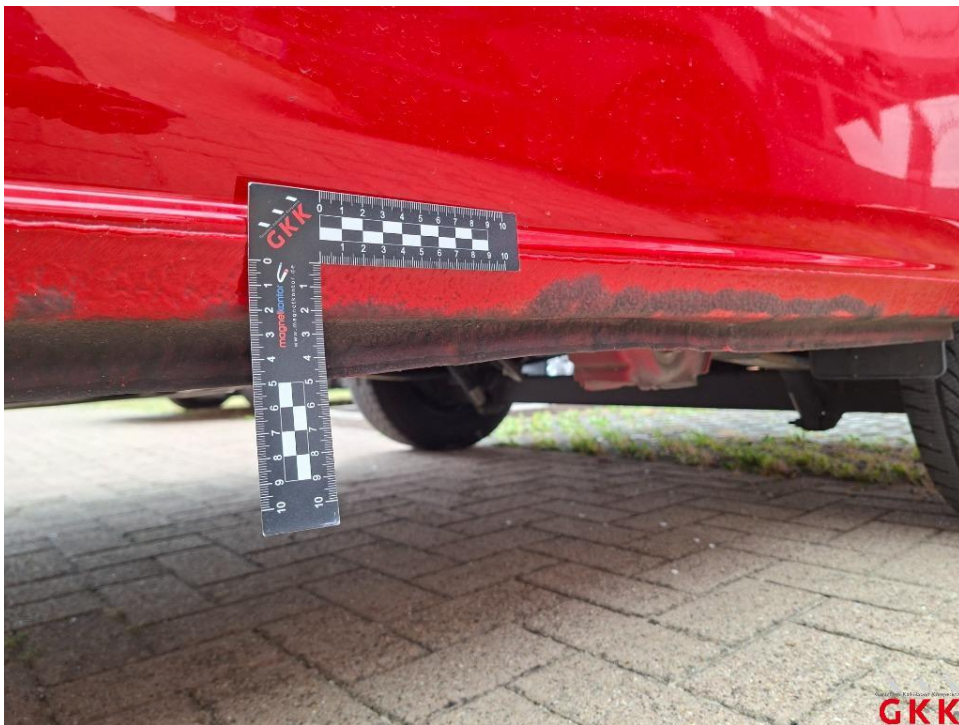
Bild 26. Schweller links, beschädigt, instand setzen - lackieren

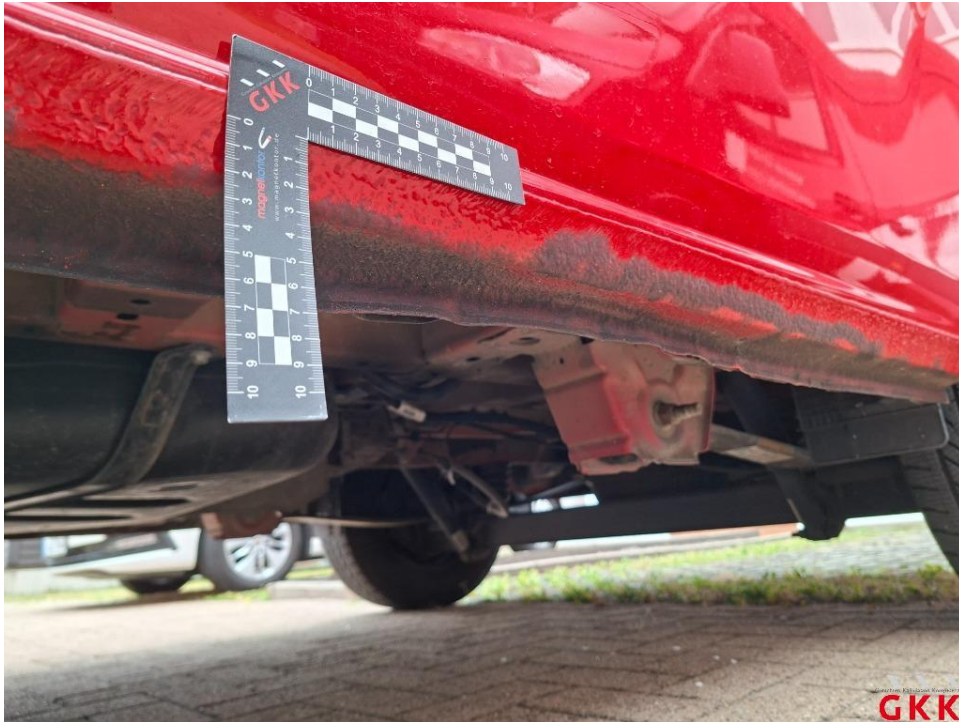
Bild 27. Schweller links, beschädigt, instand setzen - lackieren

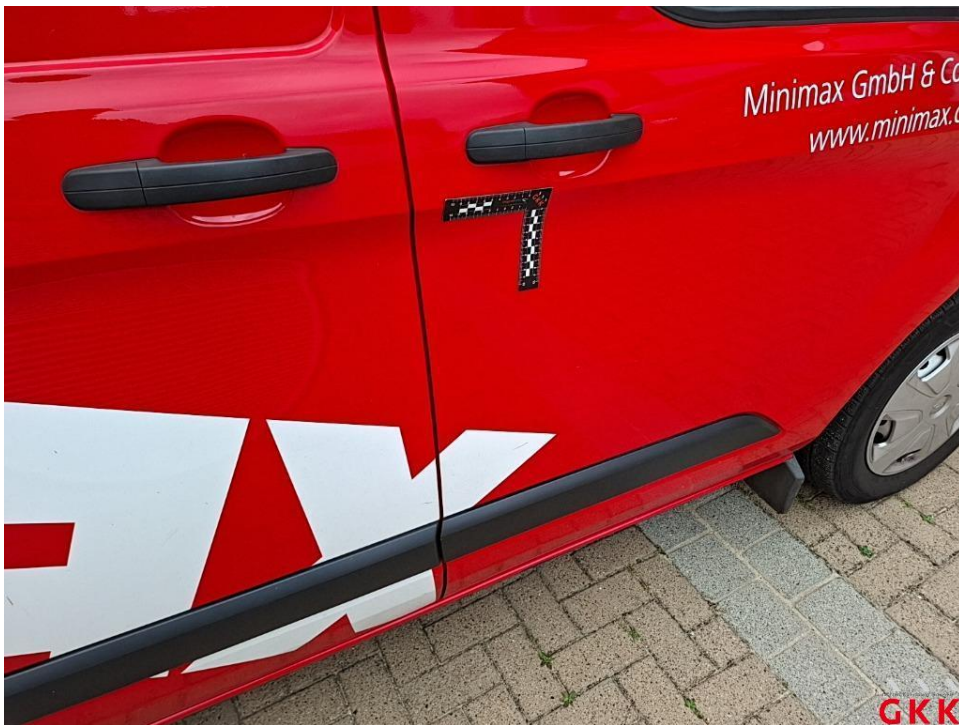
Tür vorne rechts, beschädigt (Bild 28, Bild 29, Bild 30)

Bild 28. Tür vorne rechts, beschädigt, kalt drücken

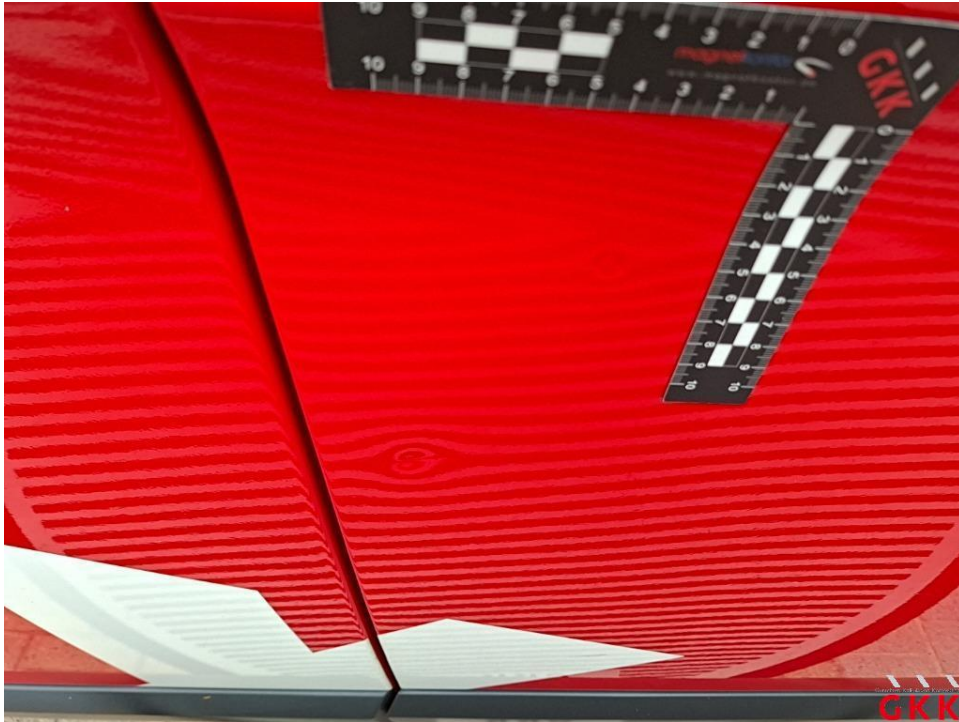
Bild 29. Tür vorne rechts, beschädigt, kalt drücken

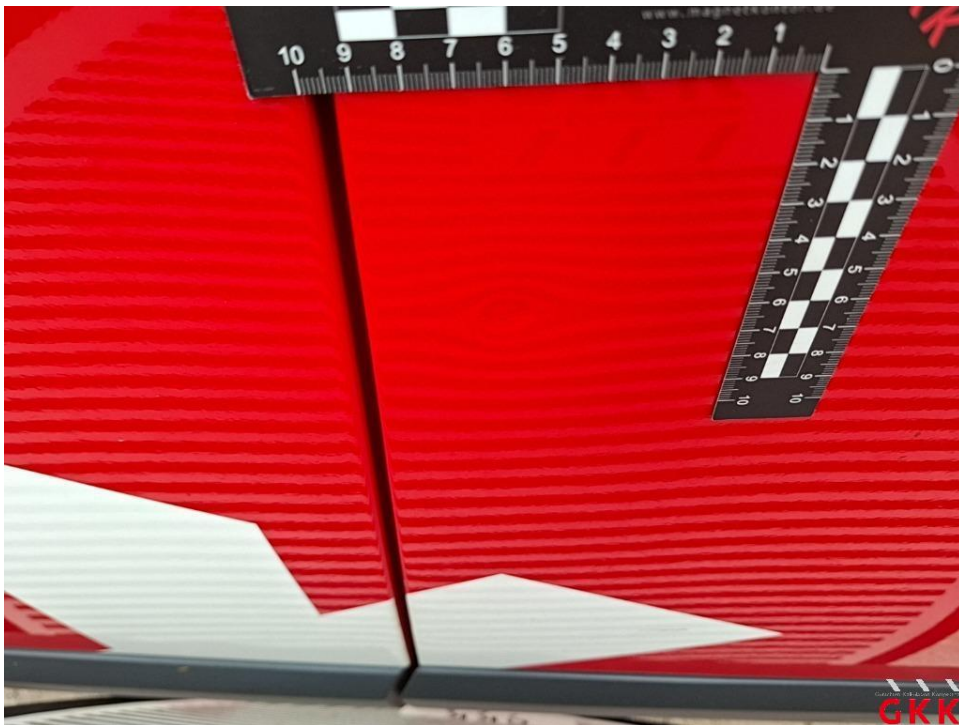
Bild 30. Tür vorne rechts, beschädigt, kalt drücken

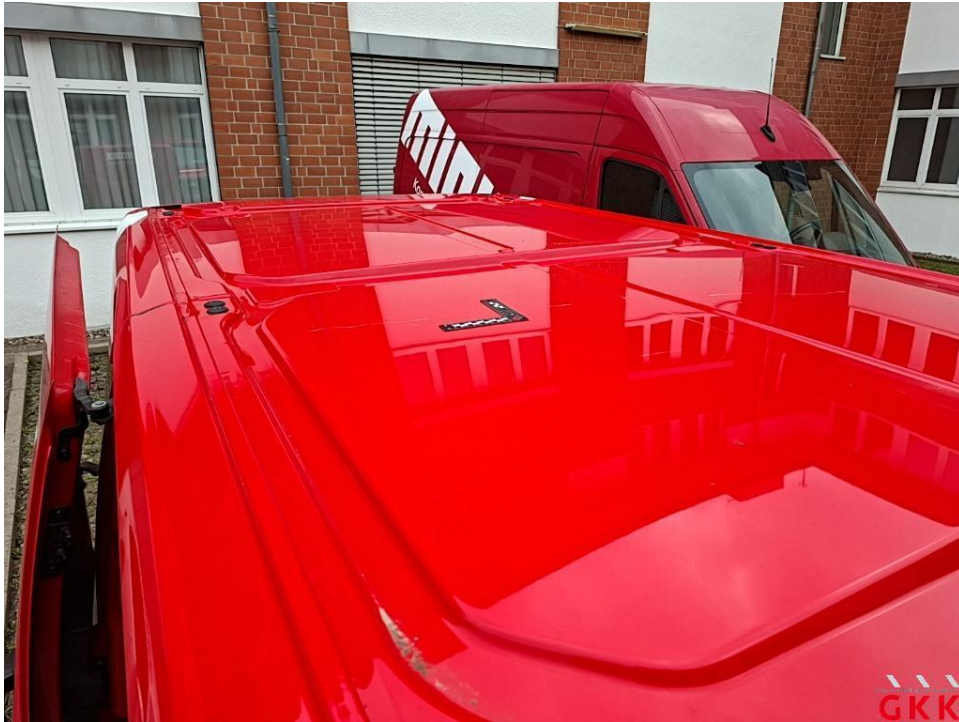
Dach vorne, verkratzt (Bild 31, Bild 32, Bild 33)

Bild 31. Dach, vorne, verkratzt, lackieren

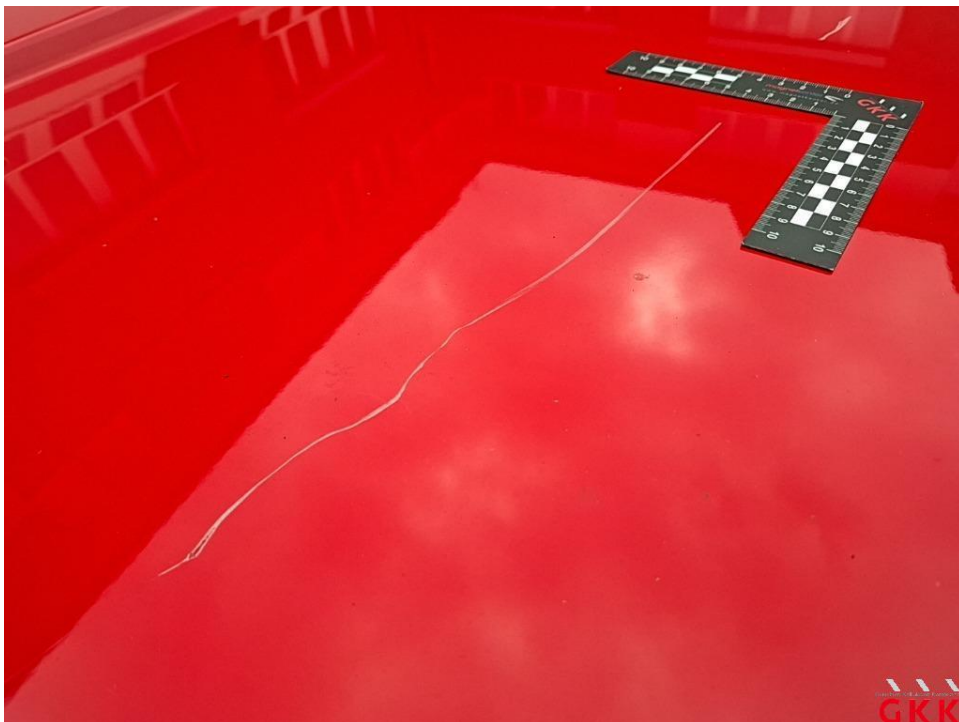
Bild 32. Dach, vorne, verkratzt, lackieren

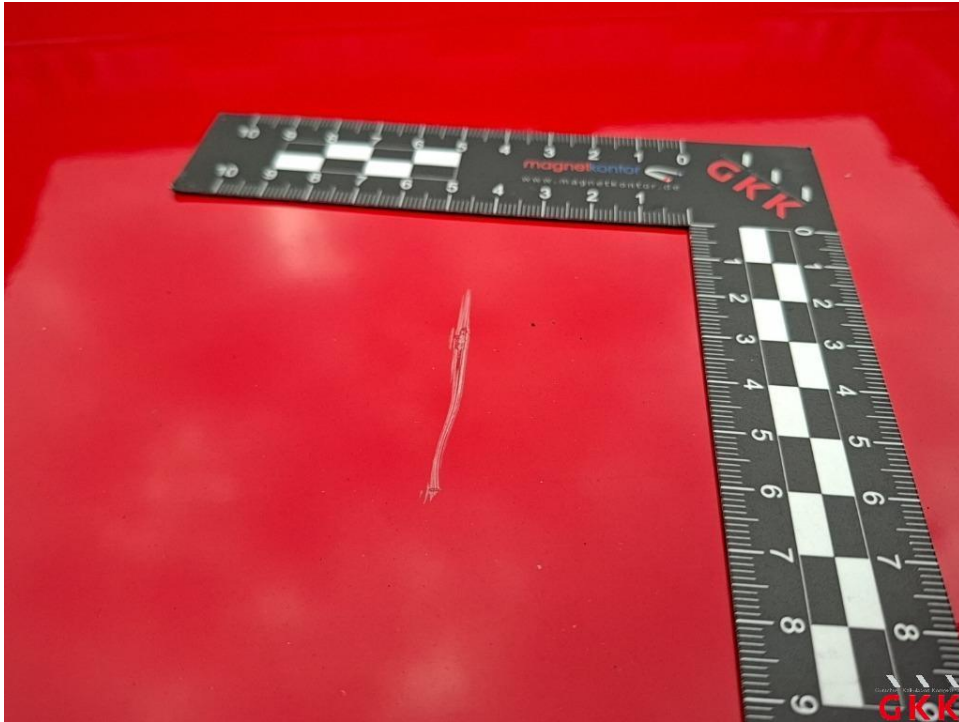
Bild 33. Dach, vorne, verkratzt, lackieren

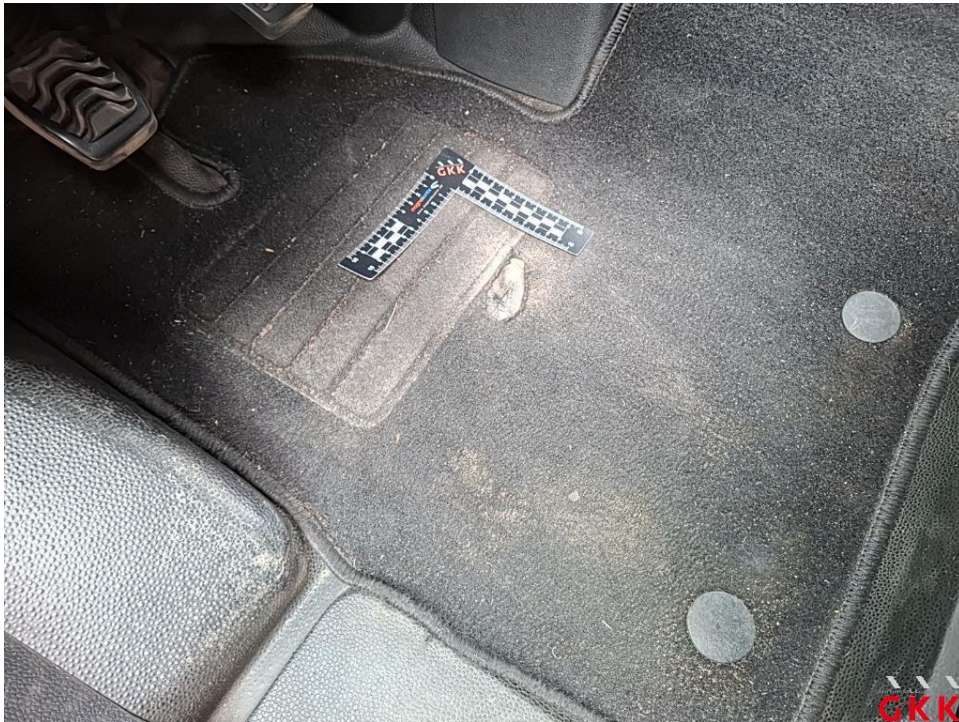
Fußmatte(n) Satz, beschädigt (Bild 34, Bild 35)

Bild 34. Fußmatte(n), Satz, beschädigt, ersetzen

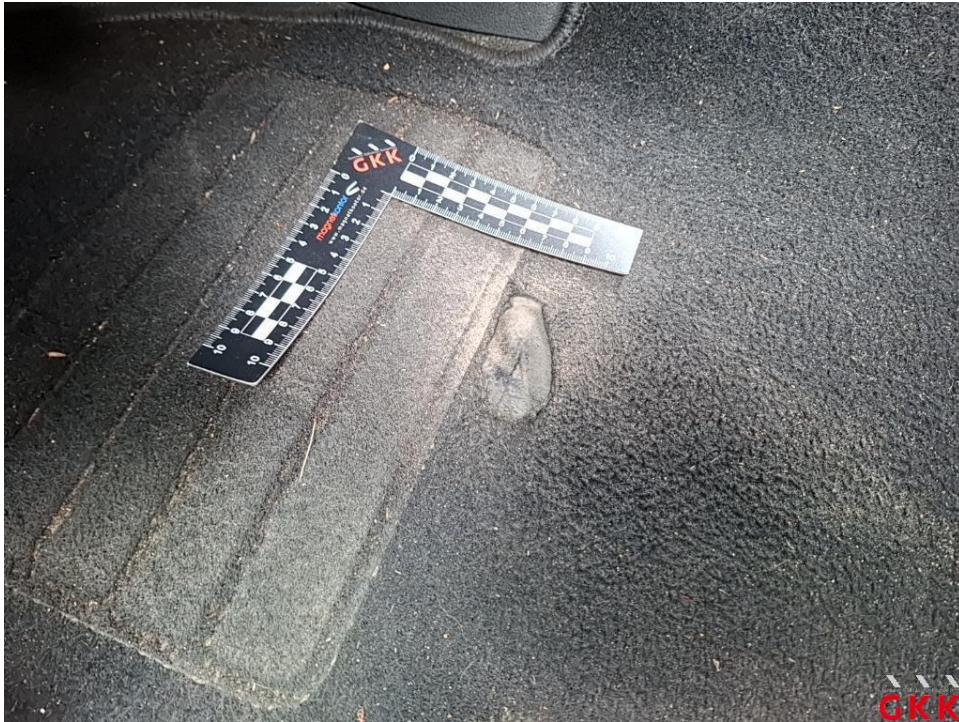
Bild 35. Fußmatte(n), Satz, beschädigt, ersetzen

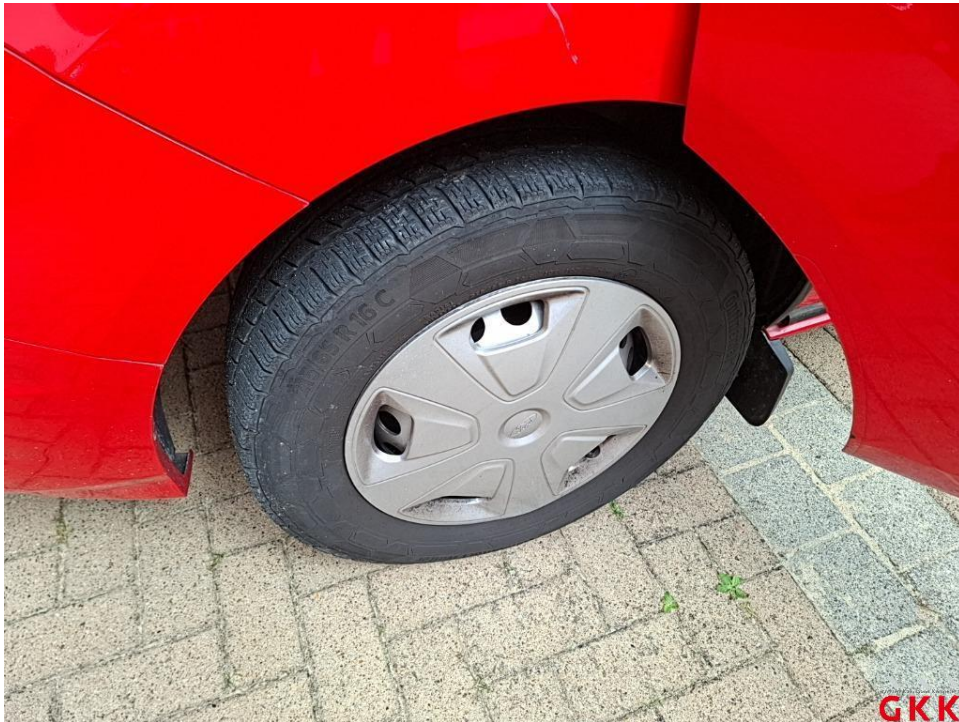
Reifen vorne links, Untermaß (Bild 36, Bild 37)

Bild 36. Reifen, vorne links, Untermaß, ersetzen

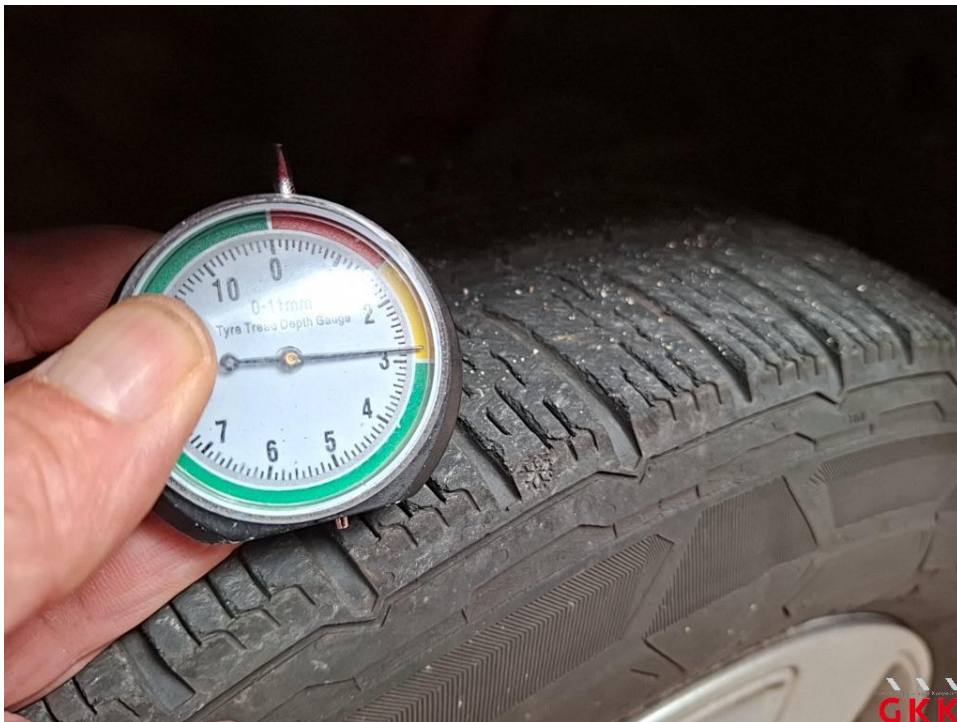
Bild 37. Reifen, vorne links, Untermaß, ersetzen

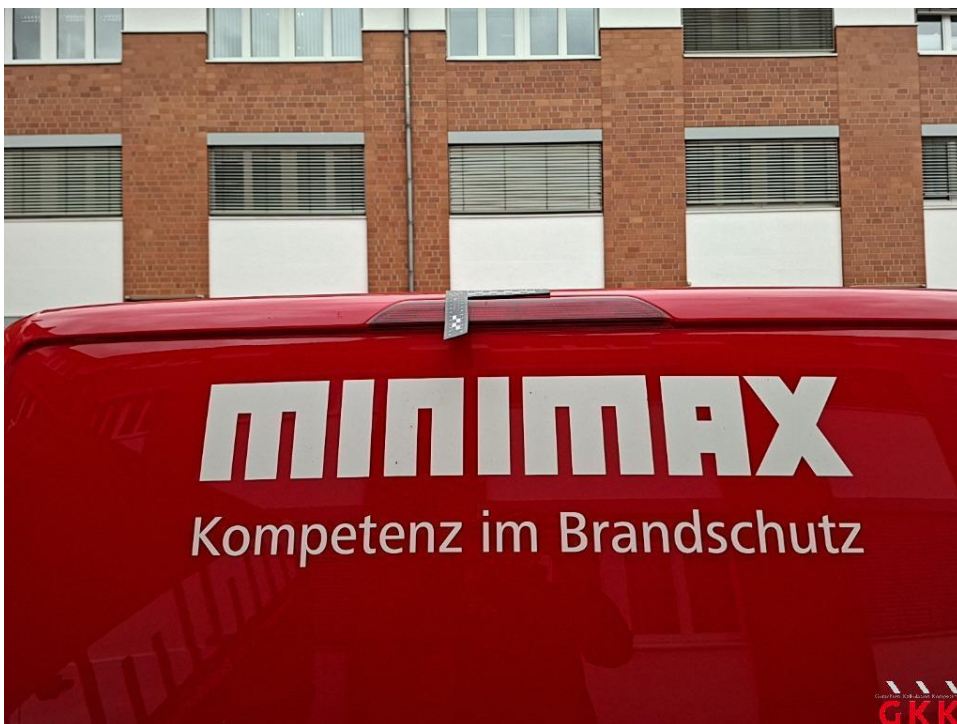
Zusatzbremsleuchte, gerissen (Bild 38, Bild 39)

Bild 38. Zusatzbremsleuchte, gerissen, ersetzen

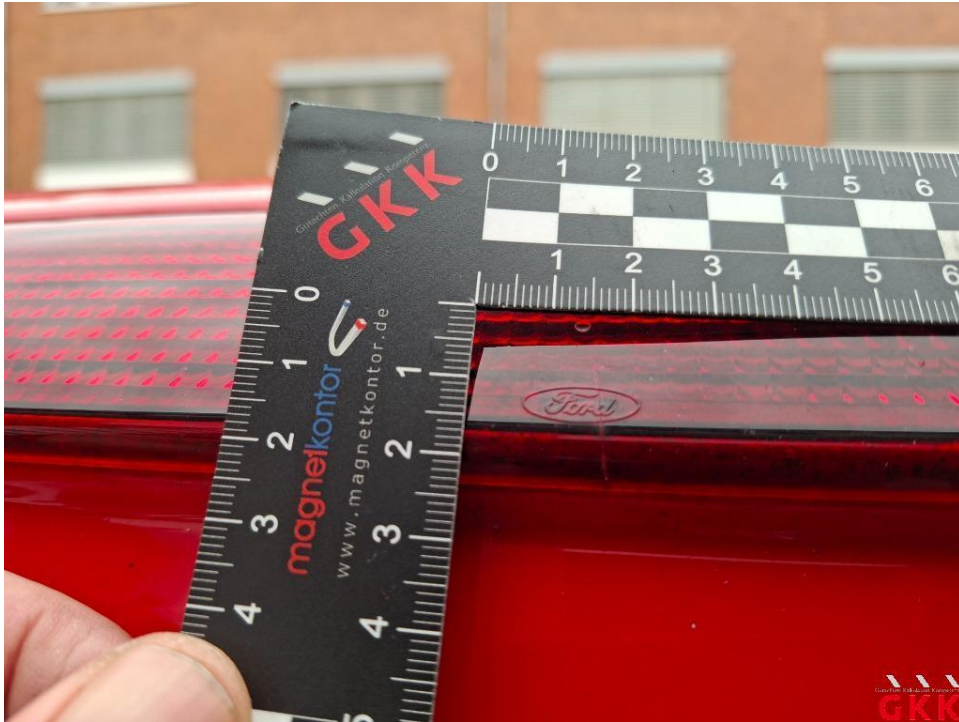
Bild 39. Zusatzbremsleuchte, gerissen, ersetzen
