**Fahrzeug:** VOLKSWAGEN Passat 2.0 TDI SCR Conceptline Variant Kombi 5-türig 1968 ccm 150 PS / 110 KW Diesel 6-Gang Manuell

## Zustandsbericht

**TÜV SÜD Auto Service GmbH**  
Römeräcker 1  
76351 Linkenheim - Hochstetten

Inspection date: 12 Jun 2026  
**Protocol number: 45903049**  
Delivery date: 12 Jun 2026

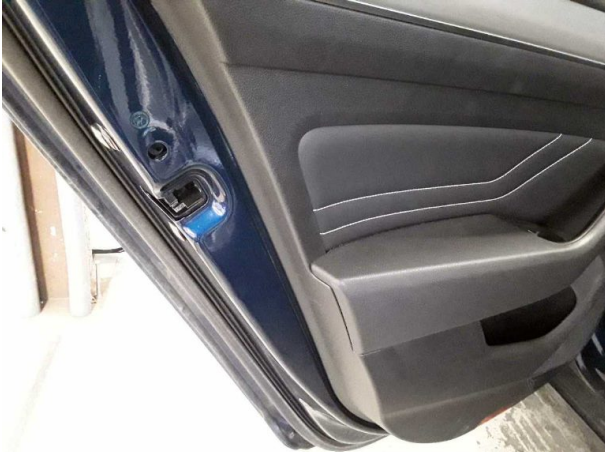
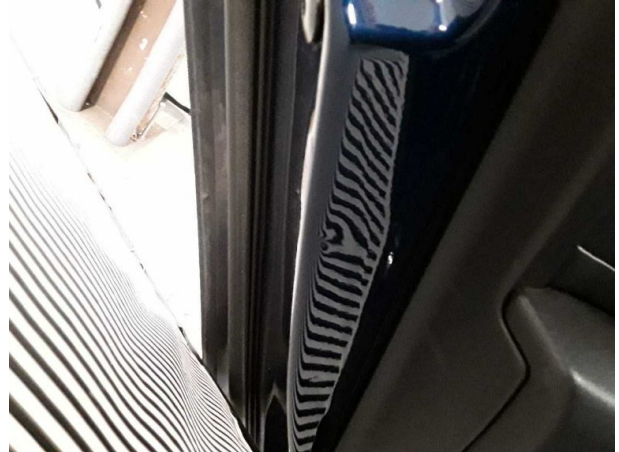
**Damage #2:** Door - rear left side: Door - dent(s) - Smooth repair work

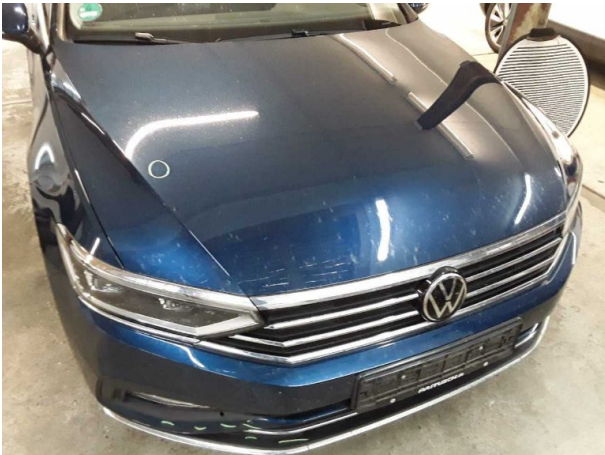
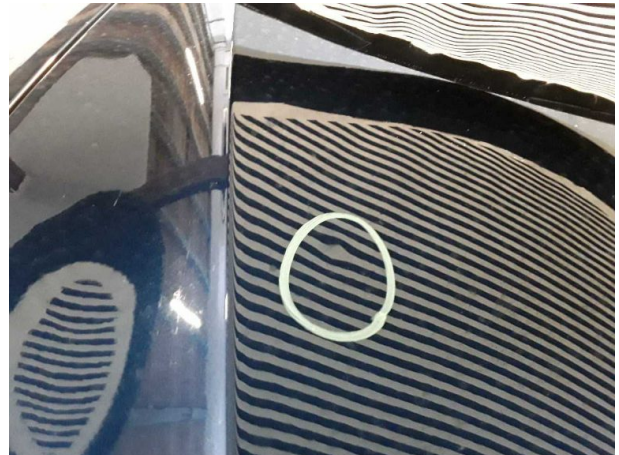
**Damage #3:** Bonnet: Bonnet - dent(s) - Smooth repair work

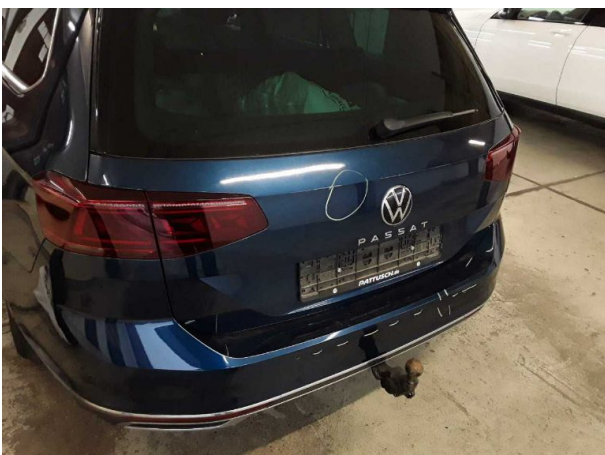
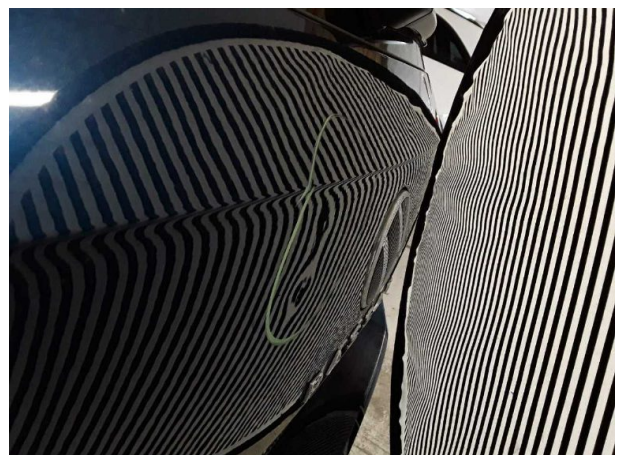
**Damage #5:** Boot lid / rear door: Boot lid - dent(s) - Smooth repair work

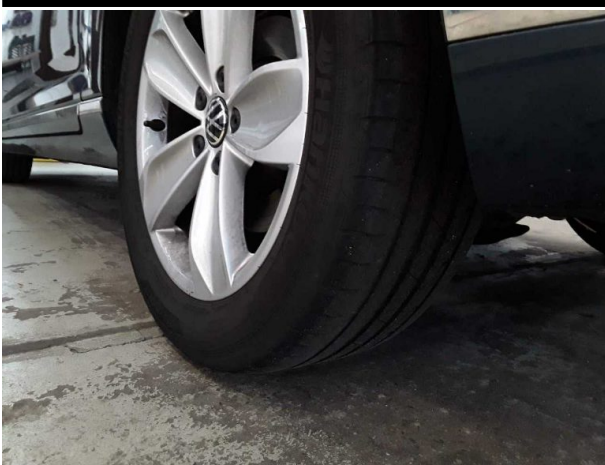
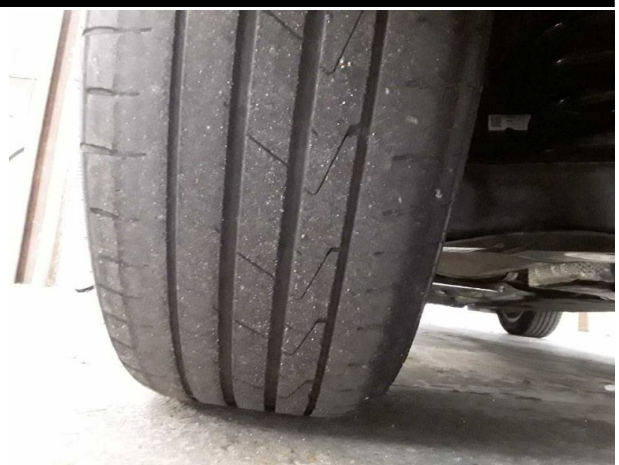
Axle	Tyre size	Manufacturer	Type of tyre	Tread depth	Roadworthy	Permissibility
1	215/55 R17 94V	Hankook	Summer tyres	5mm - 5mm	o.k.	
2	215/55 R17 94V	Hankook	Summer tyres	3mm - 3mm	Not o.k.

**Damage #6:** Wheel / tyres: Tyre - right (innen abgefahren) - Worn - Replace

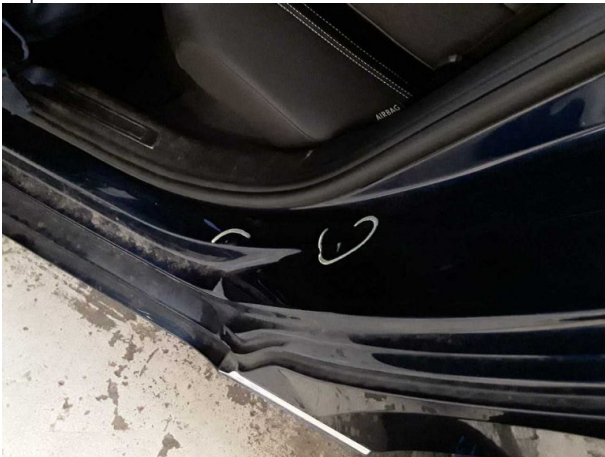
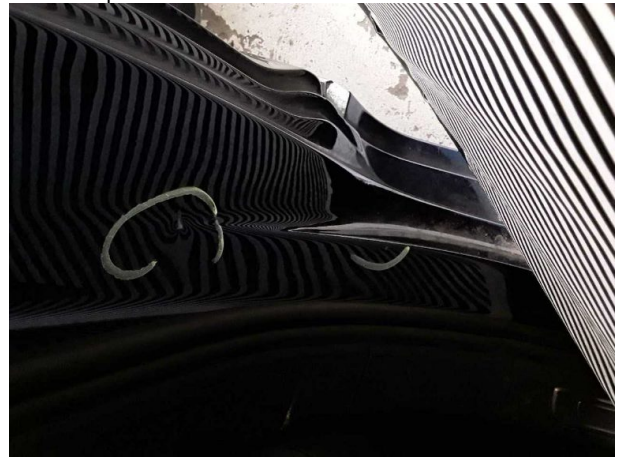
**Damage #7:** Side panel - rear left side: Sill - Dent / paintcoat damage - Smart repair

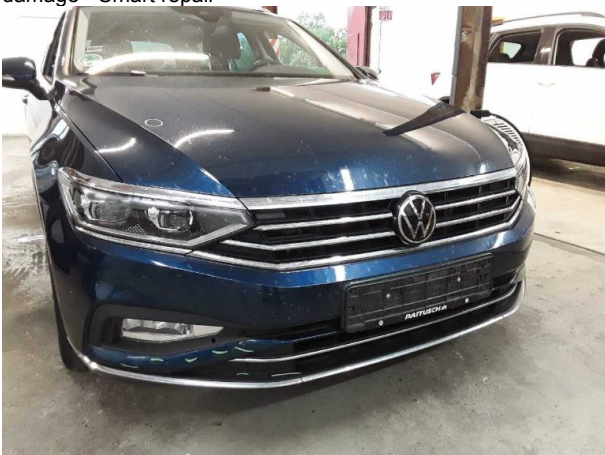
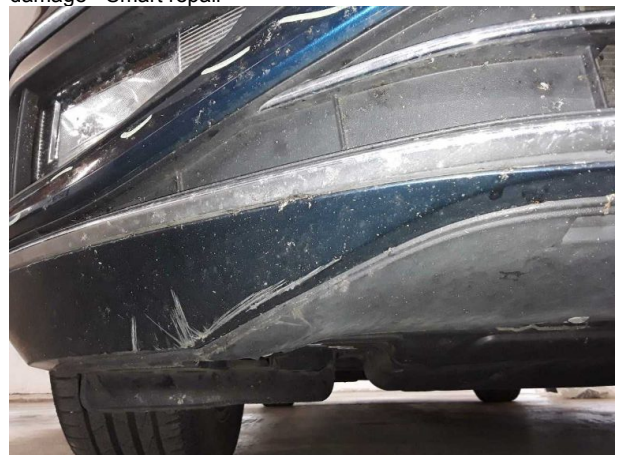
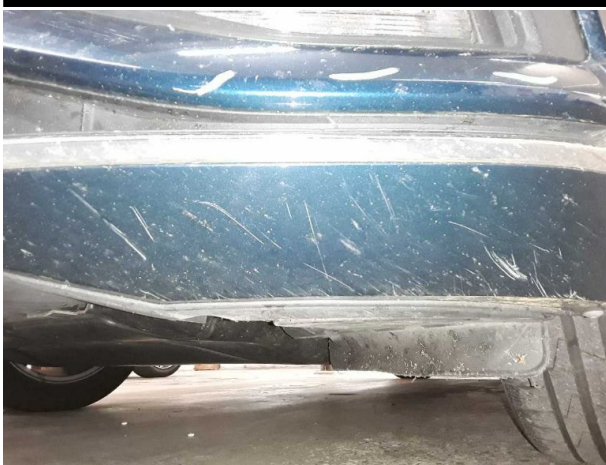
**Damage #8:** Front bumper: Front bumper - Scratched - Smart repair

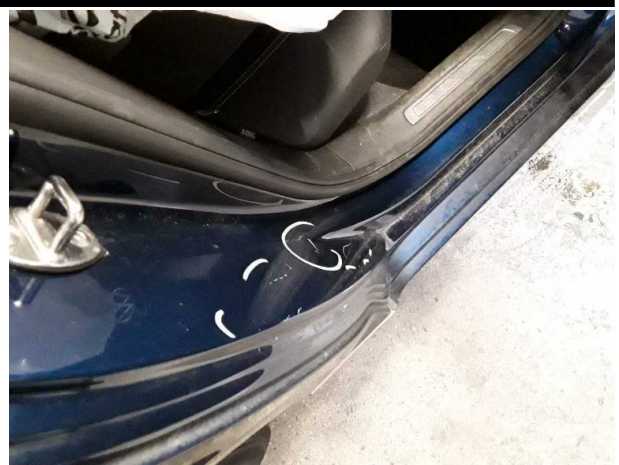
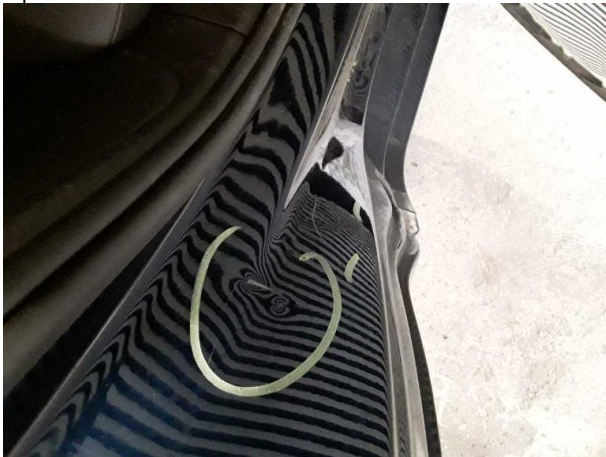
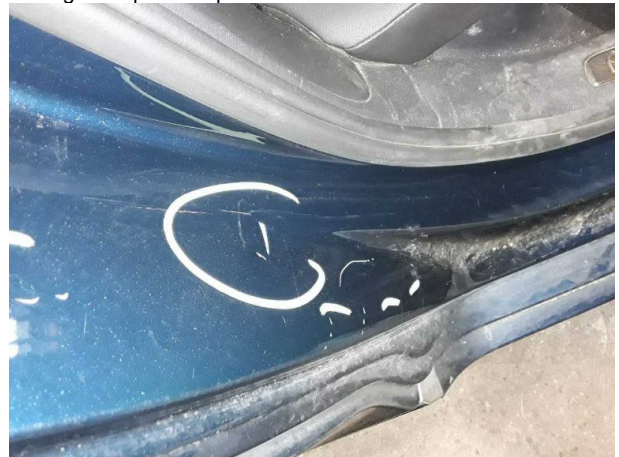
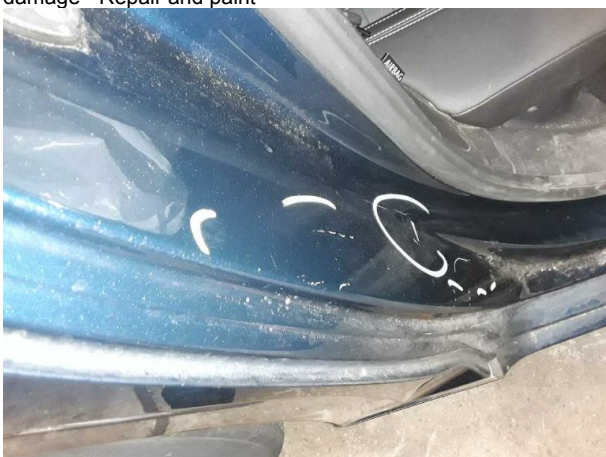
**Damage #9:** Side panel - rear right side: Sill - Dent / paintcoat damage - Repair and paint

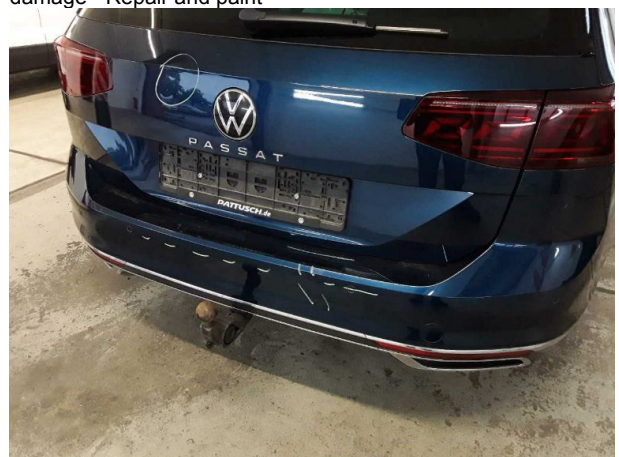
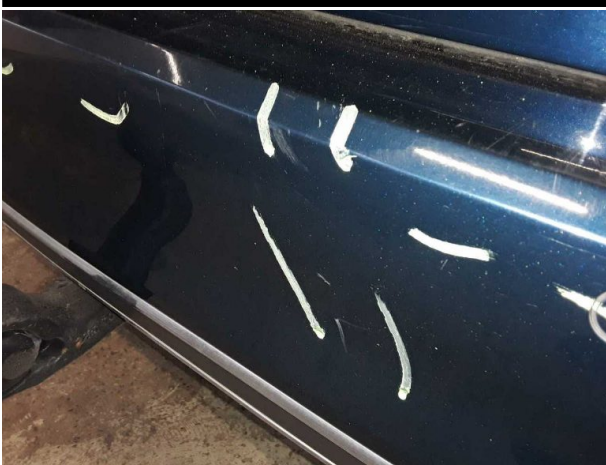
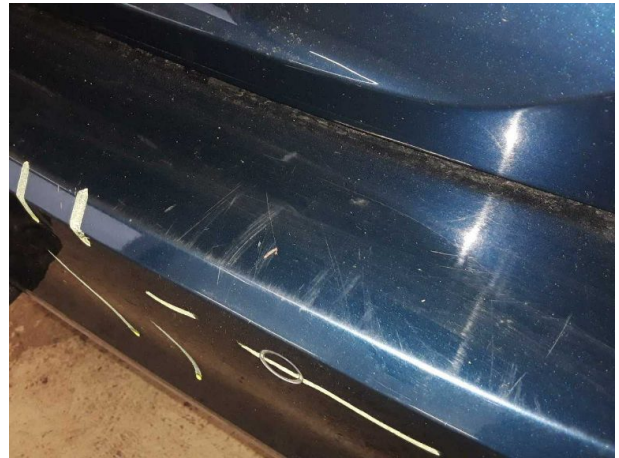
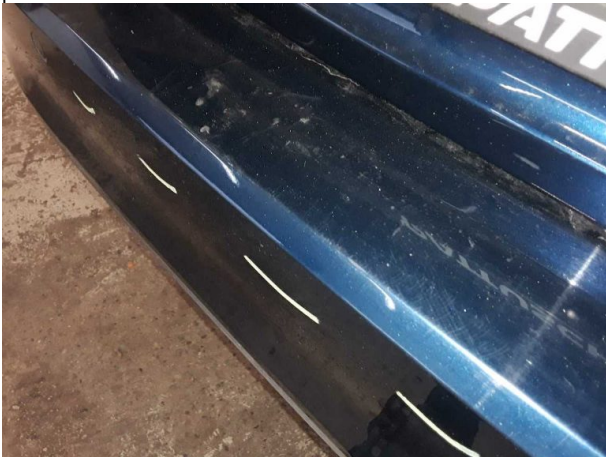
**Damage #10:** Rear bumper: Rear bumper - Scratched - Repair and paint

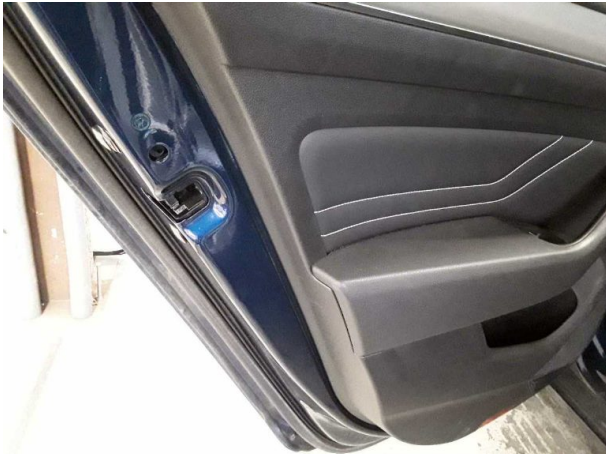
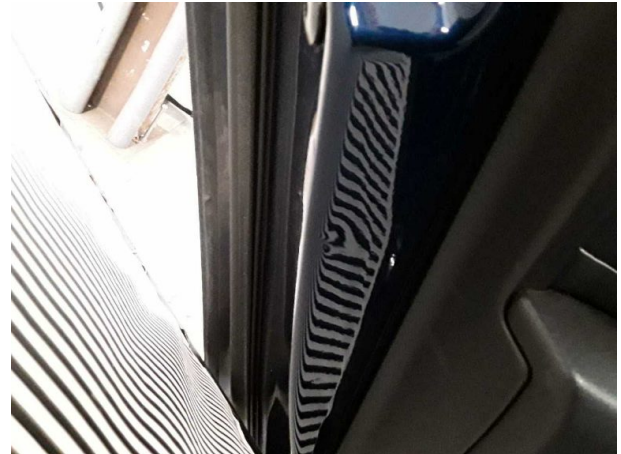
**Beschädigung #2:** Tür hinten links: Tür - Delle(n) - sanft instandsetzen

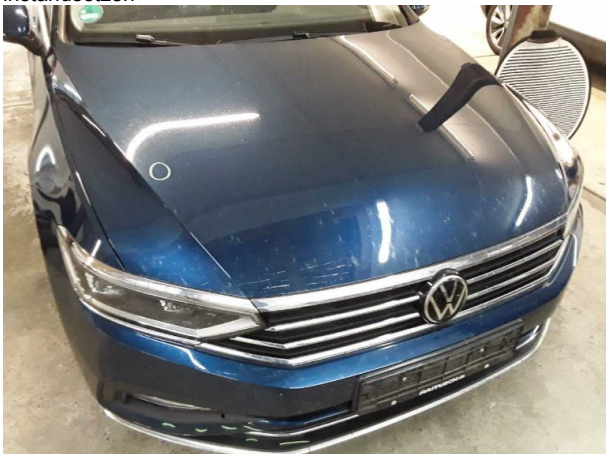
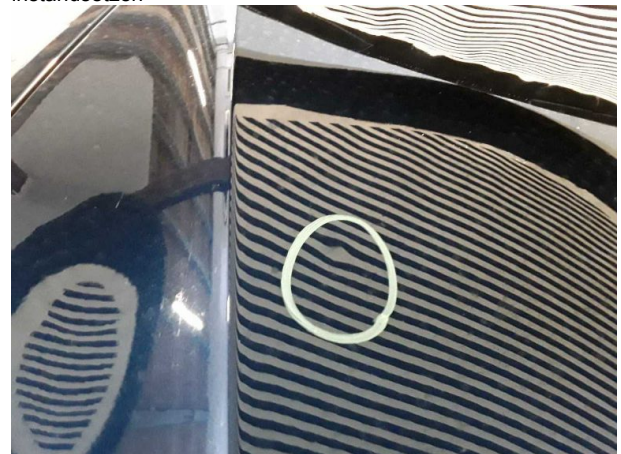
**Beschädigung #3:** Motorhaube: Motorhaube - Delle(n) - sanft instandsetzen

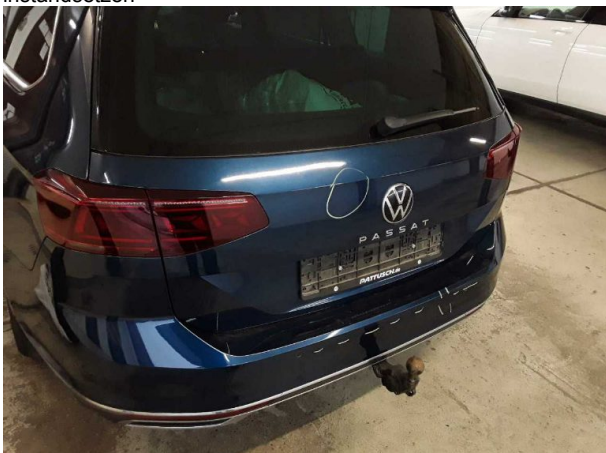
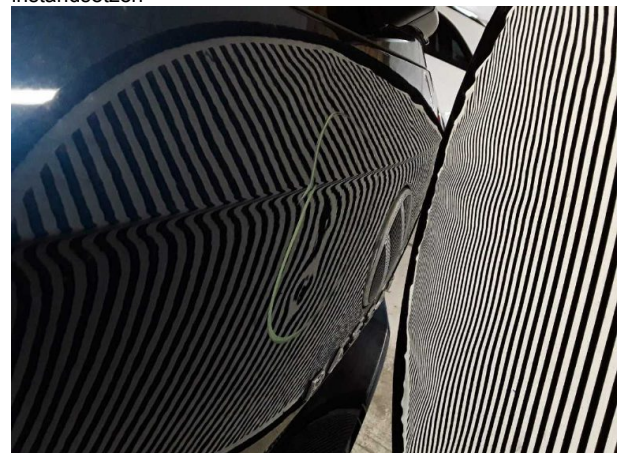
**Beschädigung #5:** Heckklappe/-tür: Heckklappe - Delle(n) - sanft instandsetzen

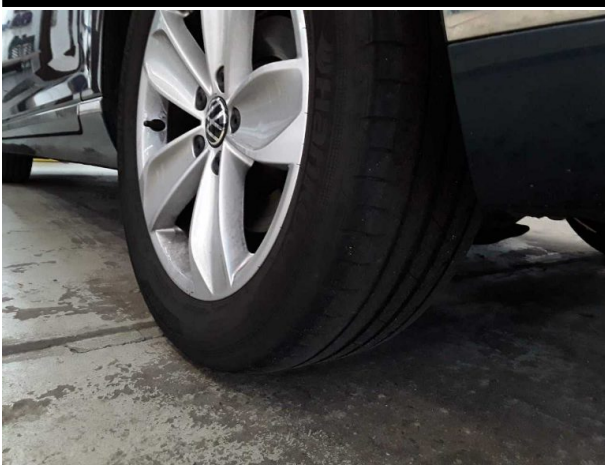
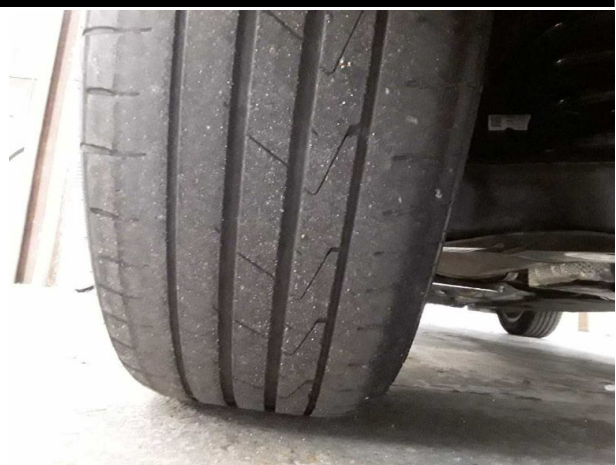
Achse	Reifengröße	Hersteller	Reifentyp	Profiltiefe	Verktgl.	Zul.
1	215/55 R17 94V	Hankook	Sommerreifen	5mm - 5mm	i.O.	
2	215/55 R17 94V	Hankook	Sommerreifen	3mm - 3mm	n.i.O.

**Beschädigung #6:** Rad/Reifen: Reifen hinten (innen abgefahren) - verschlissen - erneuern

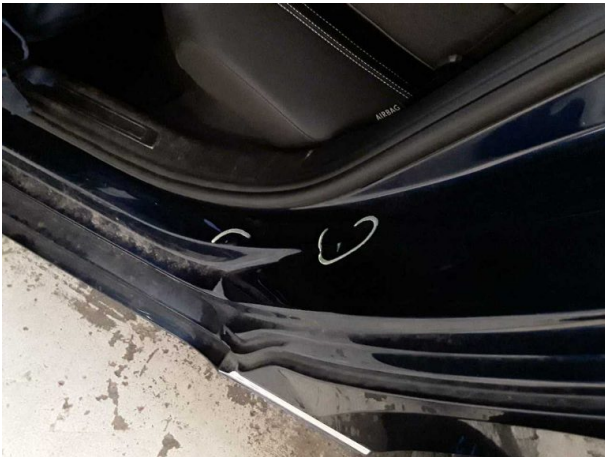
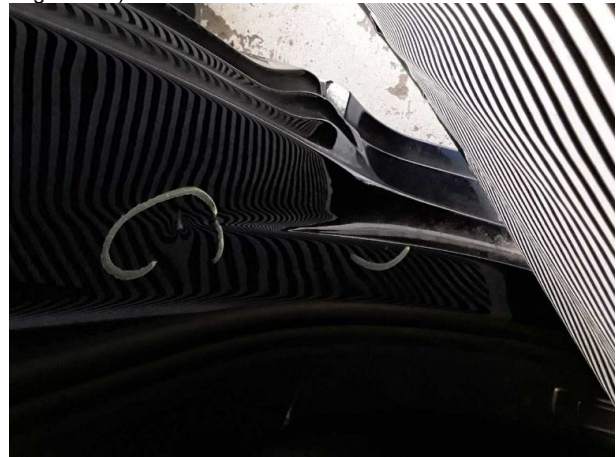
**Beschädigung #7:** Seitenwand links: Einstieg - Delle / Lackschaden - Smart Repair

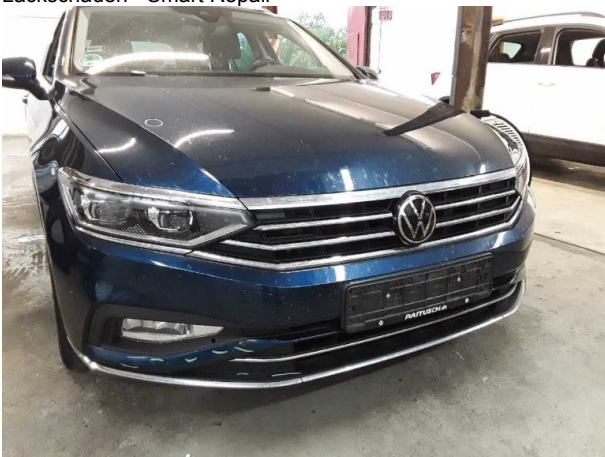
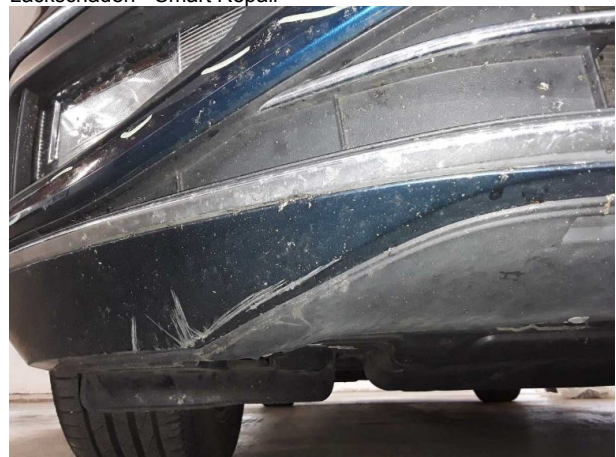
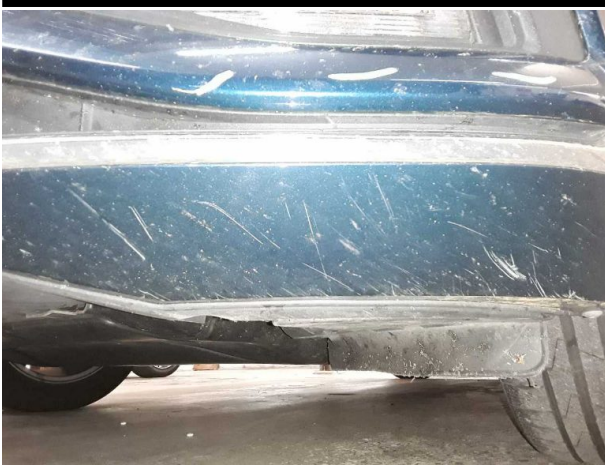
**Beschädigung #8:** Stossfänger vorn: Stossfänger vorn - verkratzt / verschürft - Smart Repair

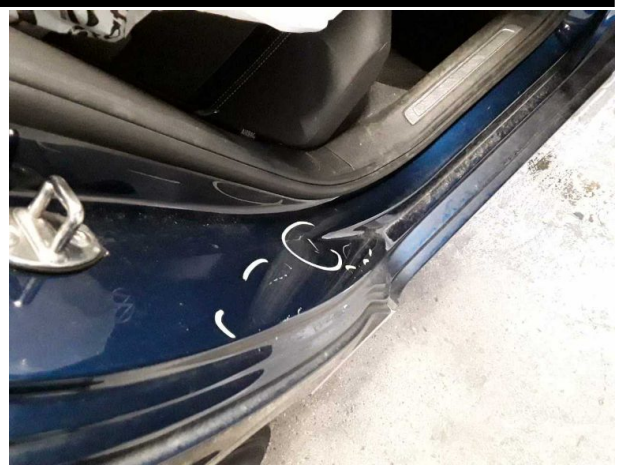
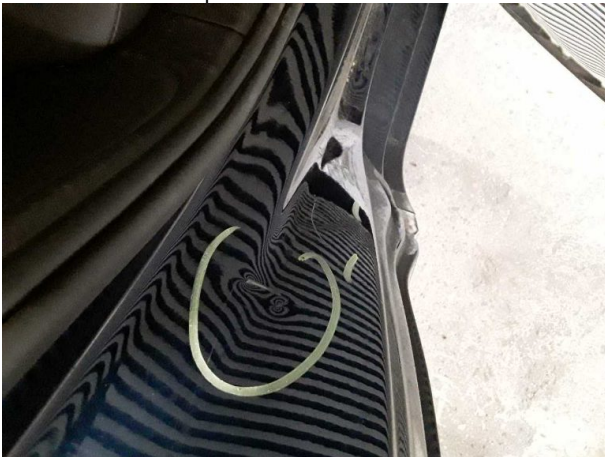
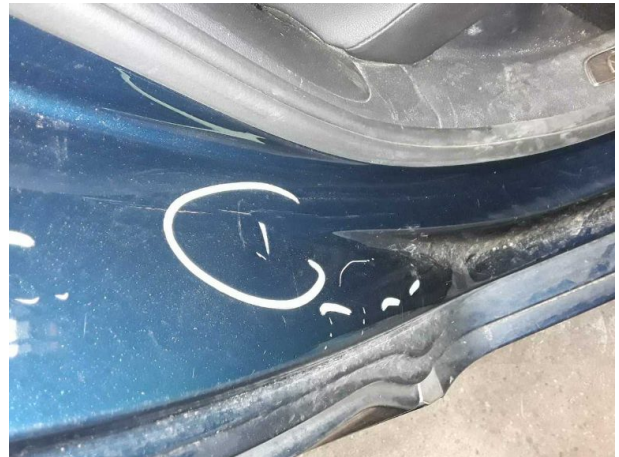
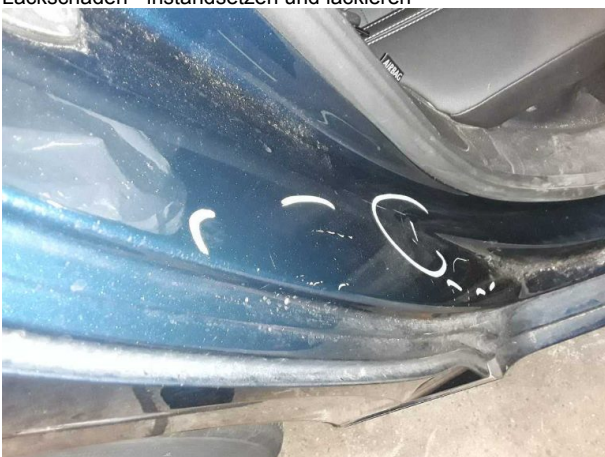
**Beschädigung #9:** Seitenwand rechts: Einstieg - Delle / Lackschaden - instandsetzen und lackieren

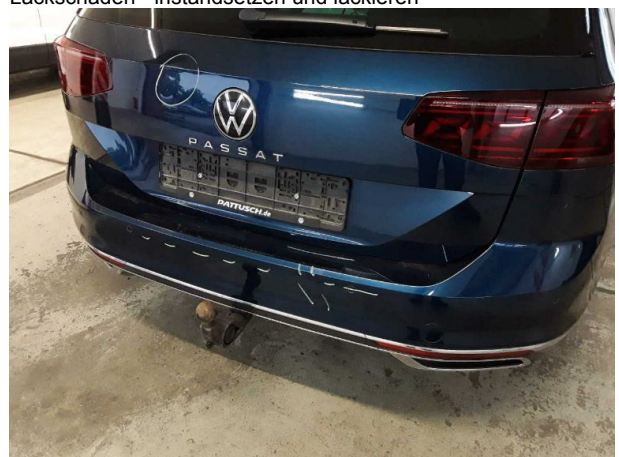
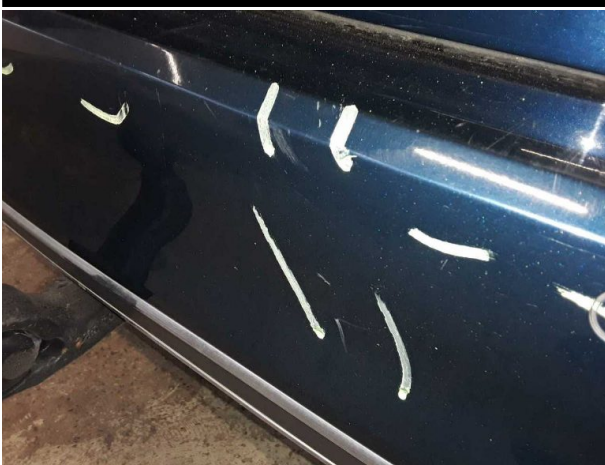
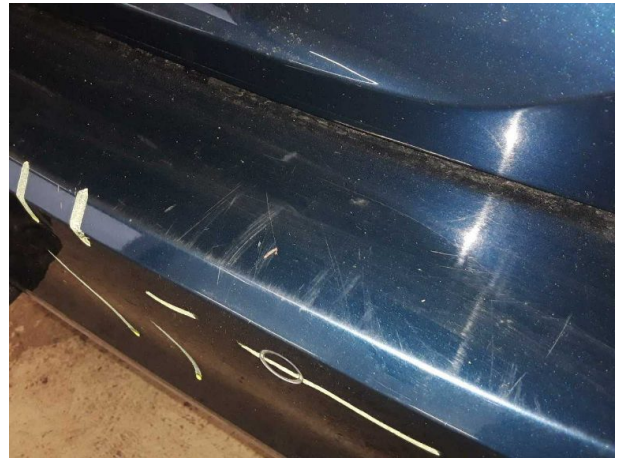
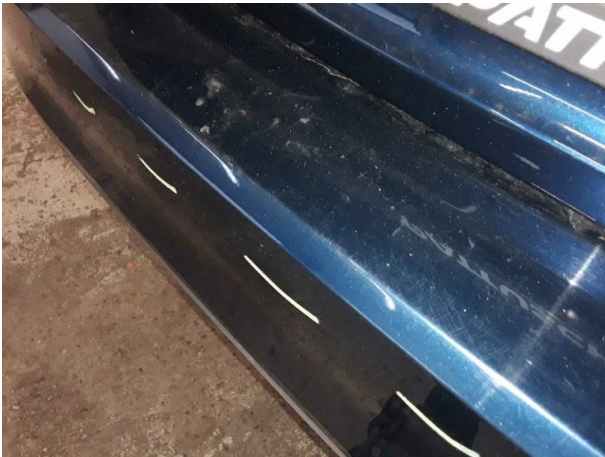
**Beschädigung #10:** Stossfänger hinten: Stossfänger hinten - verkratzt / verschürft - instandsetzen und lackieren
