# Bewertungsgutachten / Rechen Daten

**Kennzeichen**      **S LY1965E**      **FIN**      **U5YPX81HDPL078029**

Erstzulassung	21.04.2023	Letzte Zulassung	08.04.2026
Fahrzeugart	Personenkraftwagen	Hersteller	Kia
Typ / Verkaufsbez.	Sportage (NQ5)(2021->) / Sportage 1.6 T-GDI Plug-in Hybrid GT-Line 4WD (6d)	Aufbauart	Geländewagen
Türen	5	Sitzplätze	5
Fahrzeug-Ident.-Nr.	U5YPX81HDPL078029	HSN / TSN	2234 / ABF
DAT Europa-Code®	014250310320001	DAT Marktindex	DE001 6387
Km-Stand abgelesen	30485	Nächste HU §29 StVZO	03 / 2028
Energiequelle / Kraftstoff	Hybr.B/E ext.aufl.	Zylinderanzahl	4 / Hybridantrieb
Leistung (kW)	132	Hubraum (ccm)	1598
Schadstoffklasse:	EURO6;WLTP;AP;PI/CI; M, N1 I	Getriebe / Gänge	Automatik / 6
Felgen	Leichtmetall	Farbe (Hersteller)	(HA2) DELUXEWEISS MET./SCHWARZ / HA2
Polster / Farbe	Leder / Schwarz

## Bewertungsgutachten

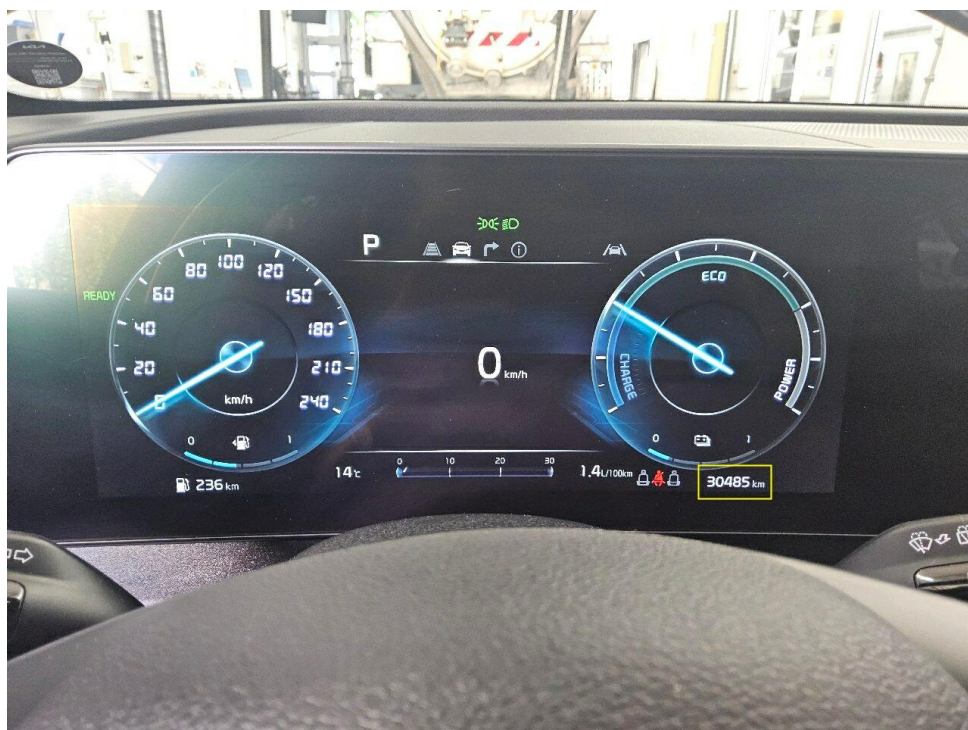
Bild 4 : Kombiinstrument (betriebsbereit) mit Km-Stand

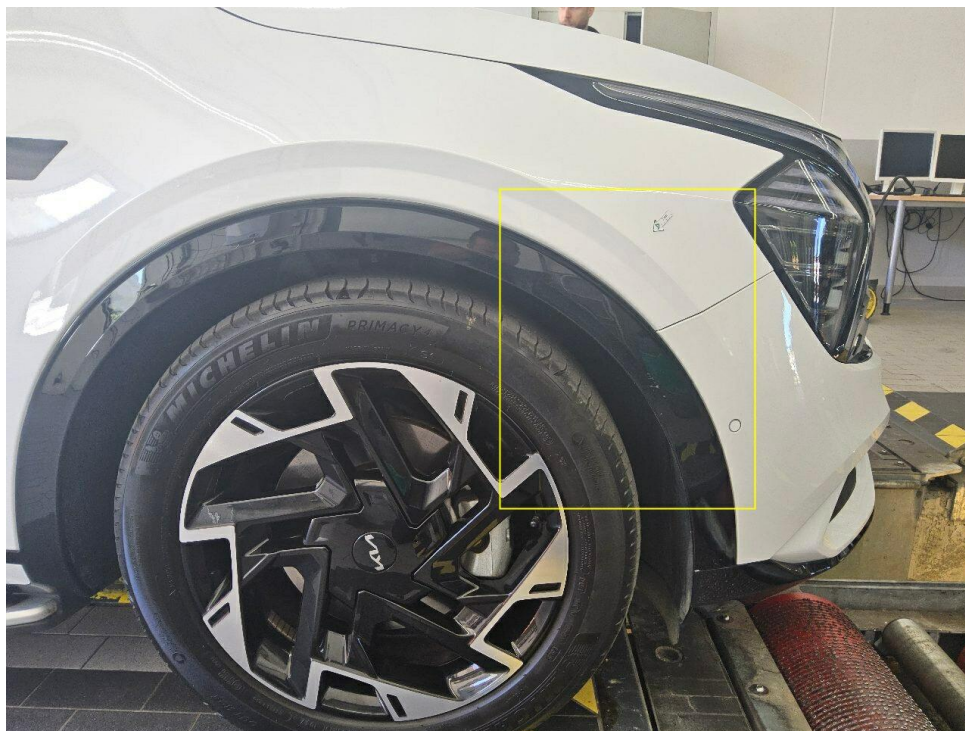
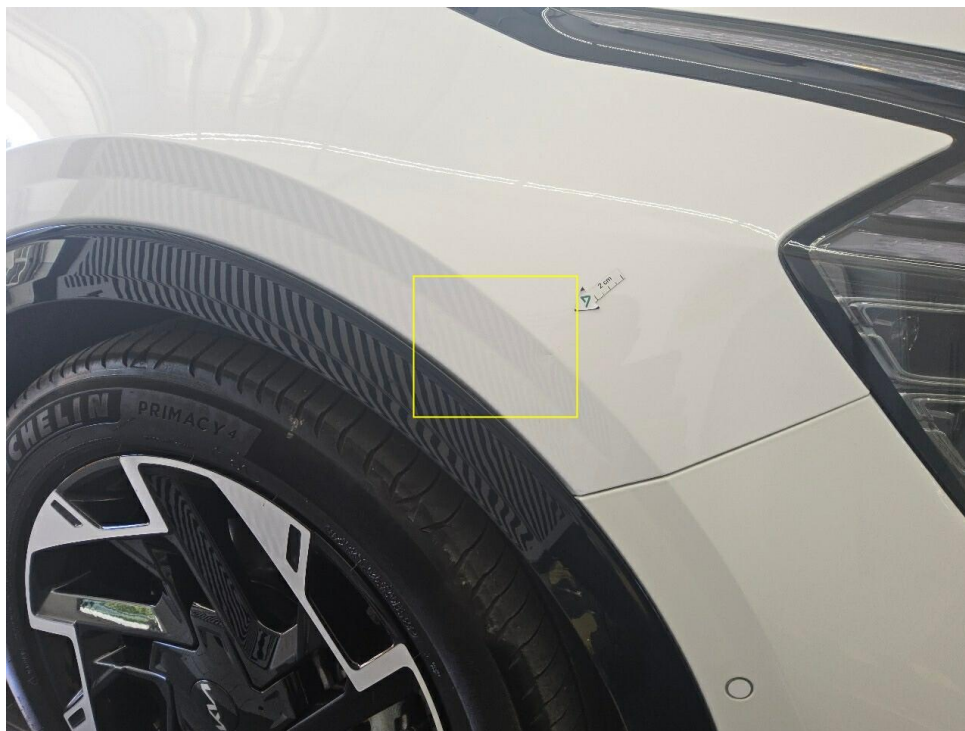
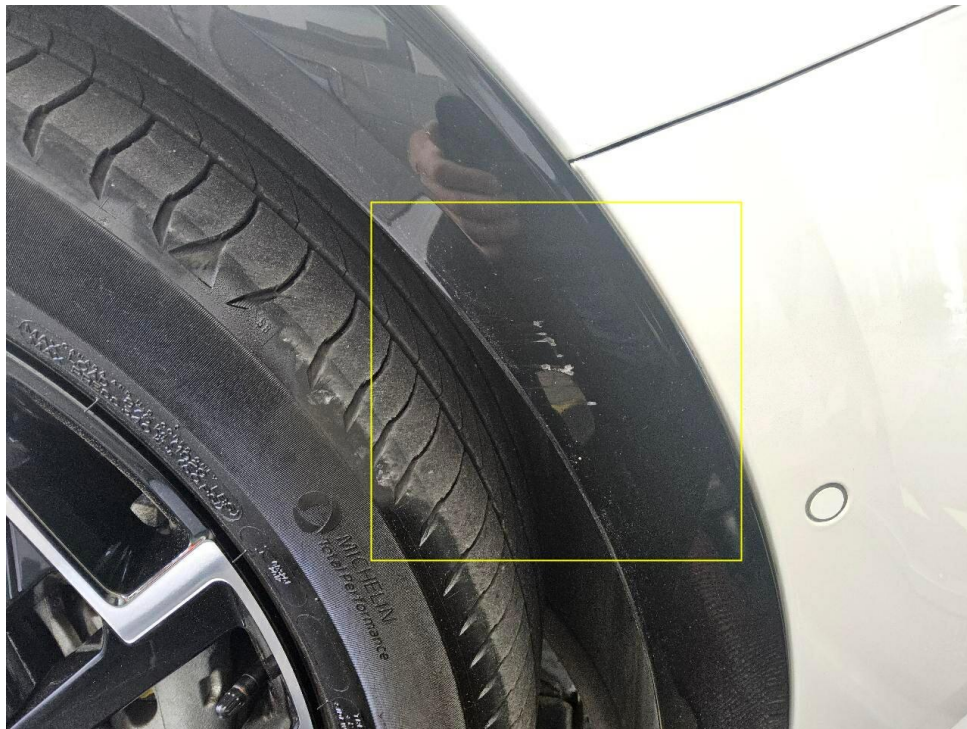
Bezeichnung des Schadens / Rep.-Weg	Rep.Kost brutto	Anrechn.	Minderwert brutto	
1. Türgriff vorne links / Schwellerverkleidung links, zerkratzt / eingedrückt, instandsetzen (Bild 10, 11, 12)	477	100	-477,00	
2. Kotflügel vorne rechts / Verbreiterung vorne rechts, eingedellt / zerkratzt, instandsetzen (Bild 7, 8, 9)	573	100	-573,00	
<b>Rep.Kosten insgesamt / Minderwert</b>	<b>1.050</b>			<b>-1.050,00 EUR</b>

Bild 7 : Kotflügel vorne rechts / Verbreiterung vorne rechts, eingedellt / zerkratzt

Bild 8 : Kotflügel vorne rechts / Verbreiterung vorne rechts, eingedellt / zerkratzt

Bild 9 : Kotflügel vorne rechts / Verbreiterung vorne rechts, eingedellt / zerkratzt

Türgriff vorne links / Schwellerverkleidung links, zerkratzt / eingedrückt, instandsetzen (Bild 10, 11, 12).  
Kotflügel vorne rechts / Verbreiterung vorne rechts, eingedellt / zerkratzt, instandsetzen (Bild 7, 8, 9).

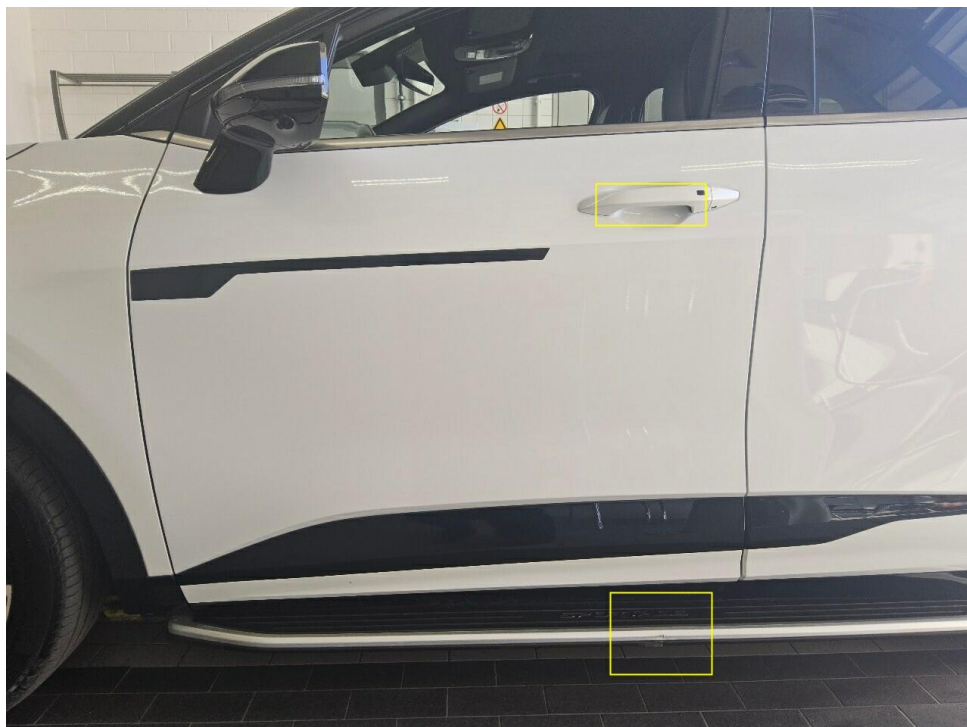
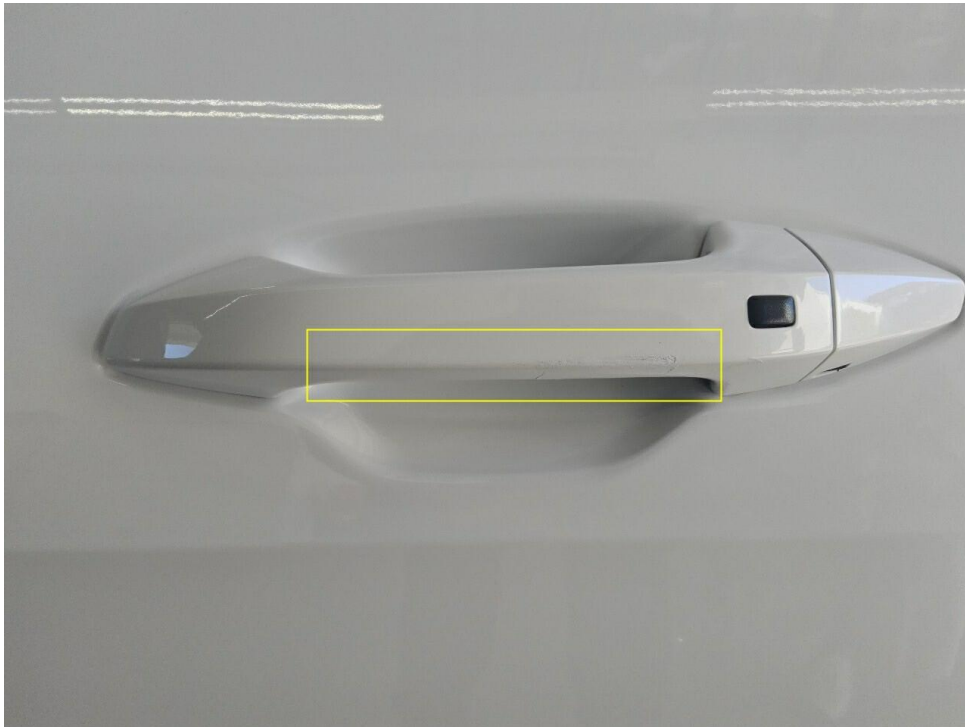
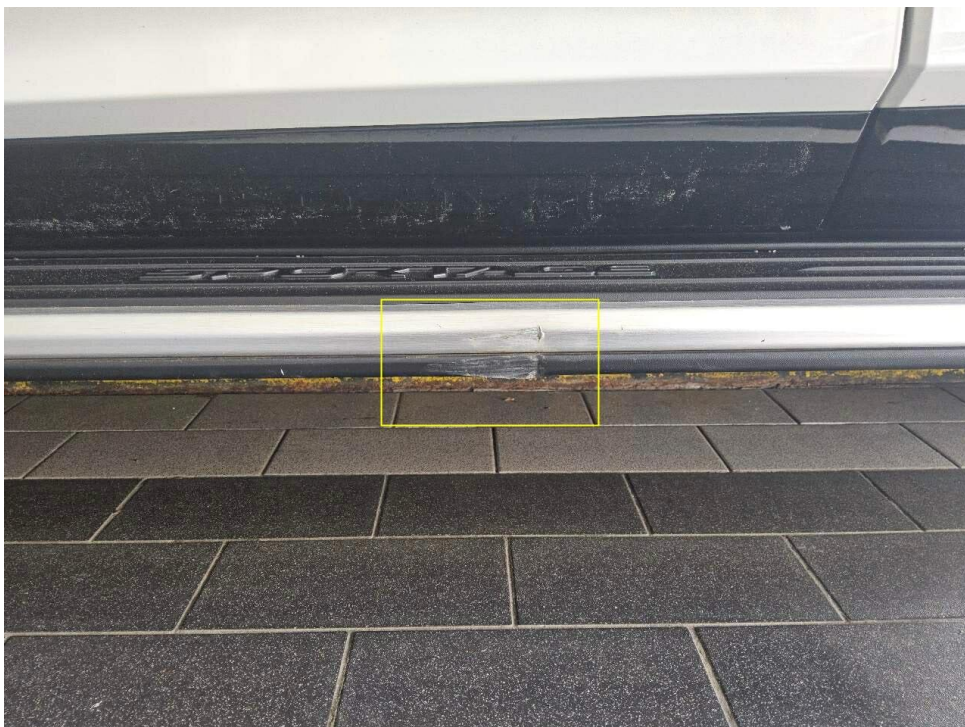
Bild 10 : Türgriff vorne links / Schwellerverkleidung links, zerkratzt / eingedrückt

Bild 11 : Türgriff vorne links / Schwellerverkleidung links, zerkratzt / eingedrückt

Bild 12 : Türgriff vorne links / Schwellerverkleidung links, zerkratzt / eingedrückt
