Wertgutachten

Ihr Auftrag vom	26.05.2026 durch Raiffeisen-Impuls Fuhrparkmanagement GmbH & Co. KG
Besichtigungsort	36272 Niederaula, Industriestraße 11
Besichtigungsdatum	10.06.2026
Referenznummern	0002058995

Fahrzeugident.-Nr.	WF0PXXGCHPNY39774		
Fahrzeugart	PKW - Kombilimousine	Farbton / Lackart	Chroma Blau / Metallic
Hersteller	Ford	Nächste HU	05/2027
Typ / Verkaufsbez.	Focus 1.0 EcoBoost Cool & Connect	Laufleistung abgelesen	39.363 km
Erstzulassung	17.05.2022	Emissionsklasse	keine Angabe
Getriebe / Gänge	Manuell / 6	Sitzplätze / Türen	5 / 5
Achsen / angetrieben	2 / 1	Anzahl Besitzer	unbekannt
Motorart	Reihenmotor / Benzin	Hubraum / Nennleistung	999 ccm / 74 KW
Antriebsart	Frontantrieb

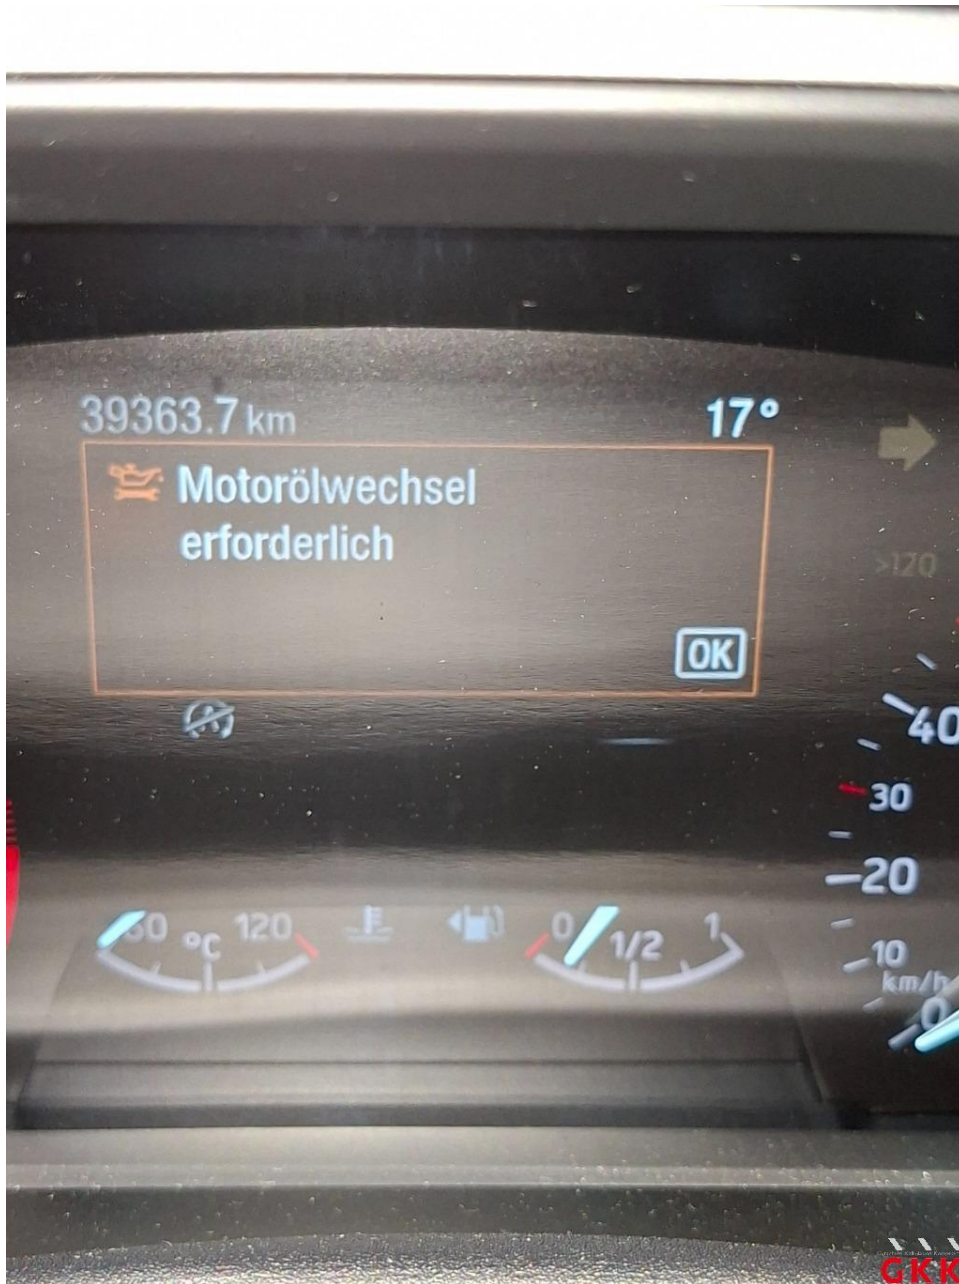
Bild 14 Inspektion groß, Mittelklasse, kein gültiger Nachweis vorhanden, durchführen

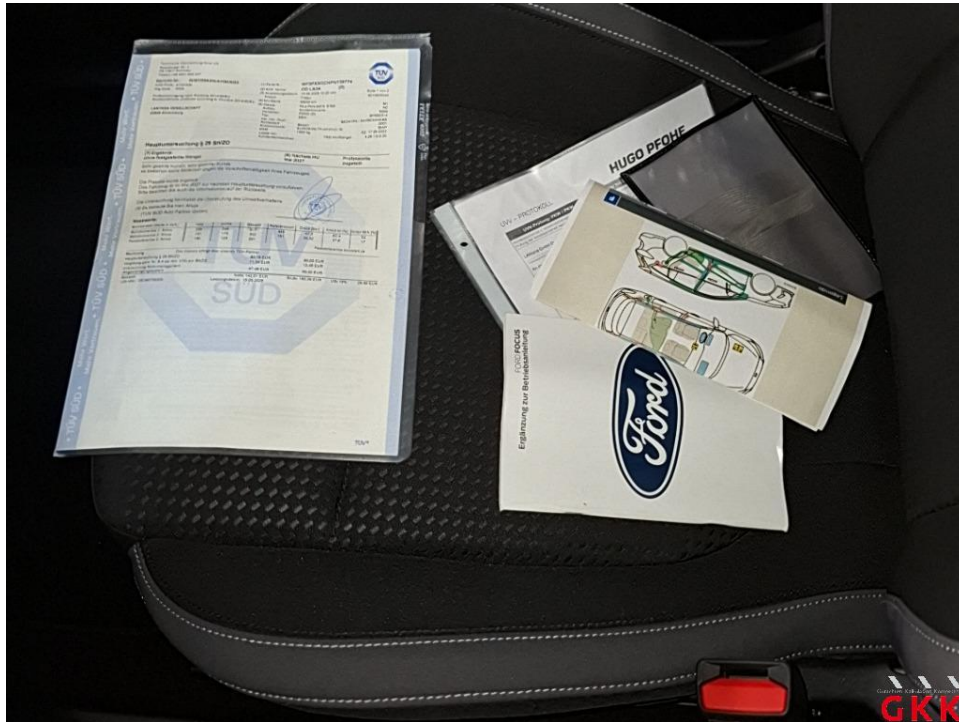
Front (Angaben ohne MwSt.)	Reparaturkosten	MW
Frontscheibe beheizt mit Regensensor und Frontkamera, Steinschlag, Gebrauchsspur	0,00 €	0,00 €
Heck (Angaben ohne MwSt.)	Reparaturkosten	MW
Stoßfänger hinten Verkleidung -lackiert-, verkratzt, lackieren (Bild 17, Bild 18)	920,28 €	598,18 €
Interieur (Angaben ohne MwSt.)	Reparaturkosten	MW
Laderaum, verkratzt und verschmutzt, Gebrauchsspur	0,00 €	0,00 €
Sonstiges (Angaben ohne MwSt.)	Reparaturkosten	MW
Inspektion groß Mittelklasse, kein gültiger Nachweis vorhanden, durchführen (Bild 14, Bild 15, Bild 16)	640,85 €	640,85 €
Fahrzeug innen, verkratzt und verschmutzt, Gebrauchsspur	0,00 €	0,00 €

Bild 15 Inspektion groß, Mittelklasse, kein gültiger Nachweis vorhanden, durchführen

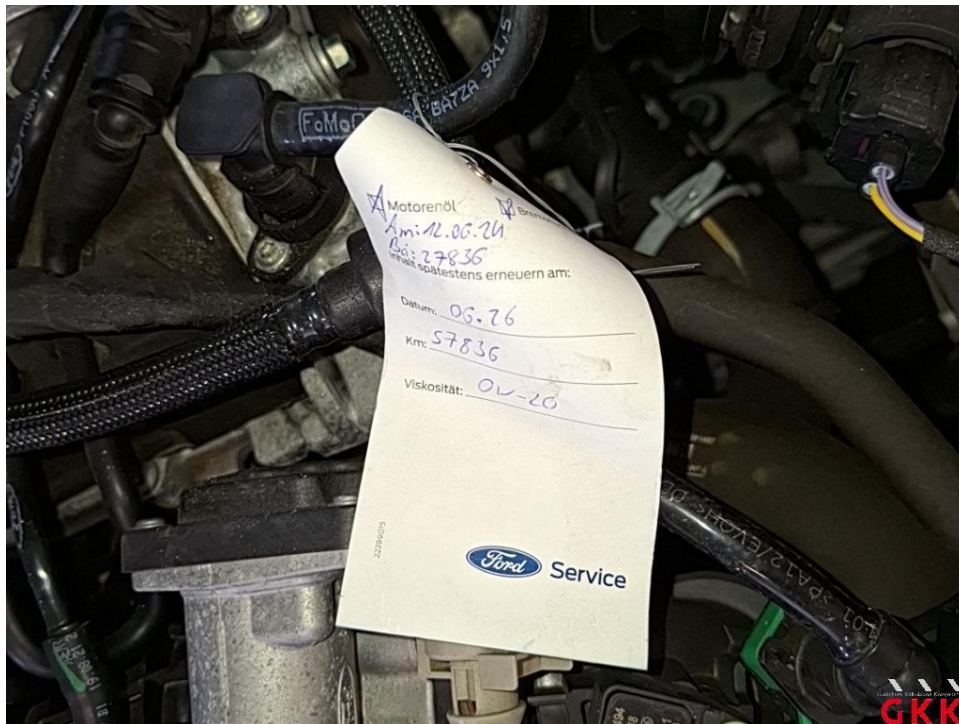
Bild 16 Inspektion groß, Mittelklasse, kein gültiger Nachweis vorhanden, durchführen

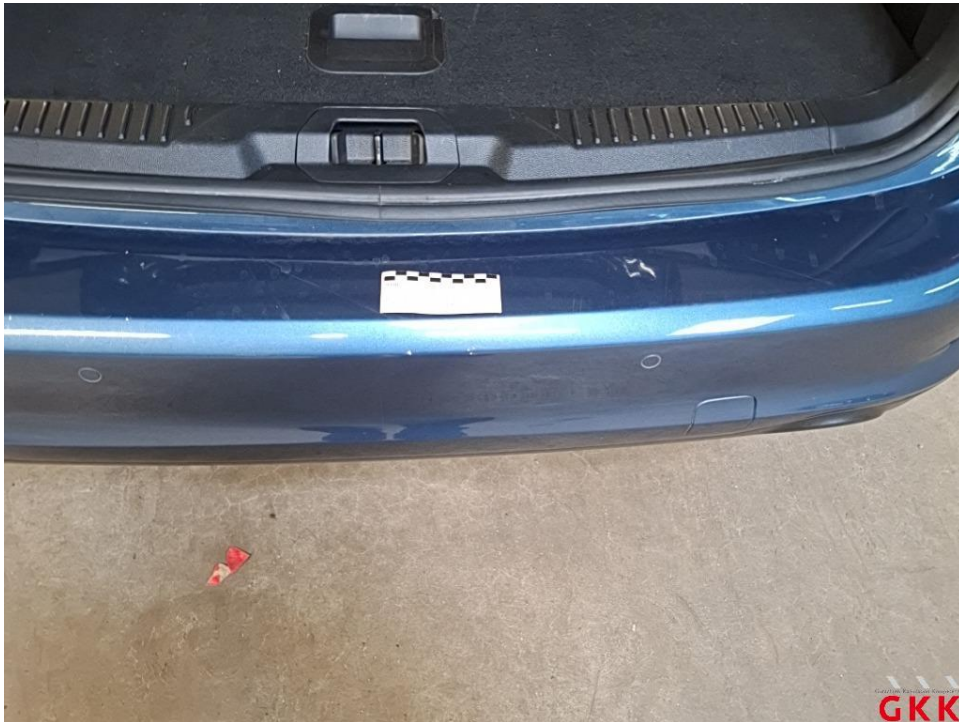
Bild 17 Stoßfänger hinten, Verkleidung -lackiert-, verkratzt, lackieren

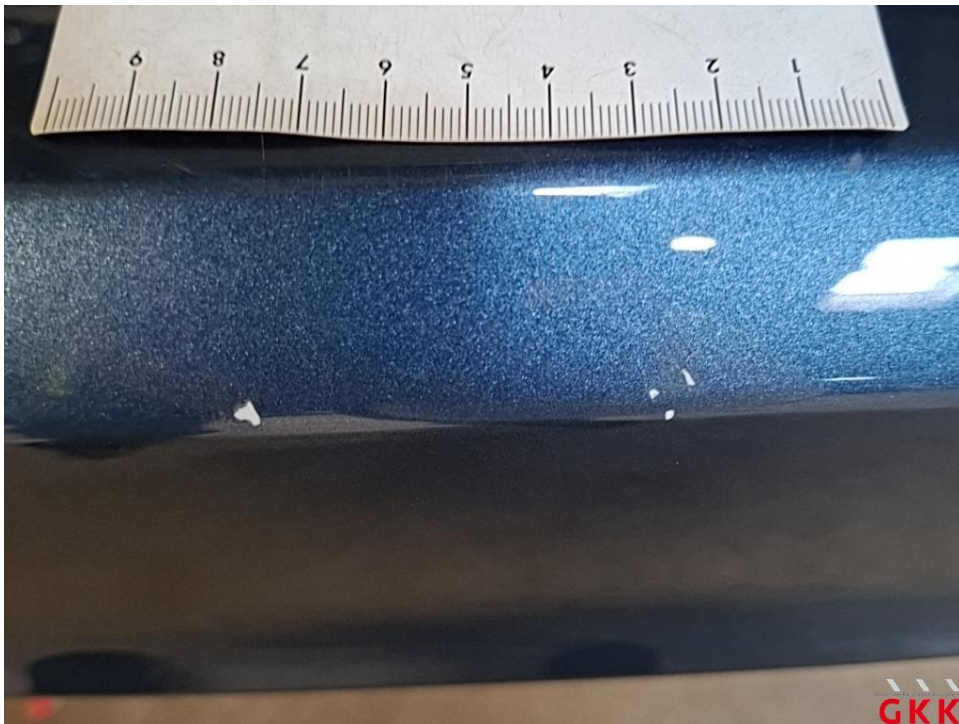
Bild 18 Stoßfänger hinten, Verkleidung -lackiert-, verkratzt, lackieren
