Zustandsbericht

Protokollnummer: 43487912
Auftrags-Nr / Referenz: 19752701
Besichtigungsdatum: 16.01.2026

Hersteller / Modell	Volvo XC40 B3 B DKG Core		
Kennzeichen	HH-PG 997	Fahrgestellnummer	YV1XZK7V8P2024945
Erstzulassung	18.01.2023	Laufleistung (abgelesen)	32.067 km
HSN/TSN	9101 / BUO 00004	Kraftstoffart / Zylinder	Hybr.Benzin/E / 4
Fahrzeugart	Geländewagen	Antriebsart	Frontantrieb
Schadstoffklasse	EURO6;WLTP;AP;PI/CI; M, N1 I	Getriebe / Anzahl Gänge	Automatik
Farbe	BLACK SOLID (STONE)	Besichtigungszustand	bedingt: Licht/Nässe/Schmutz
Leistung / Hubraum	120 kW / 1.969 ccm	Nächste HU	01/2028
Wartungsheft / Nachweis	vorhanden / vollständig	Restlauf bis Service	29.970 km
Letzte Wartung	01/2026 bei 32.037 km	Polsterart	Stoff
Vorschaden	Keine Feststellbar	Polsterfarbe	Schwarz-Grau
Nachlackierung	Feststellbar	zul. Gesamtgewicht	2.220 kg
Dokumente	ZB vorhanden	Anzahl Halter	unbekannt
Schlüssel soll/ist	2/2	Anzahl Sitze / Türen	5 / 5
Vertragsnummer	52414657	Re-Import	Nein

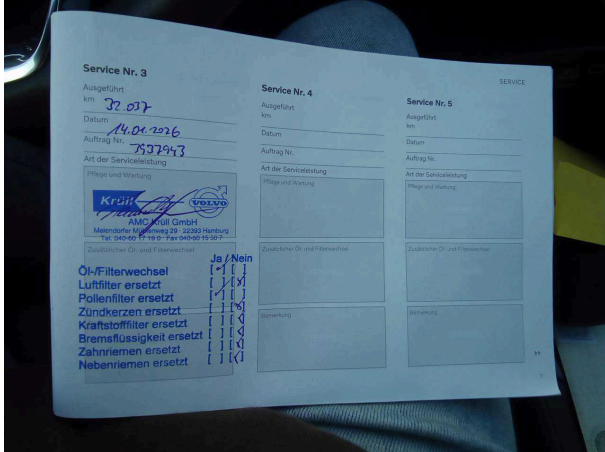
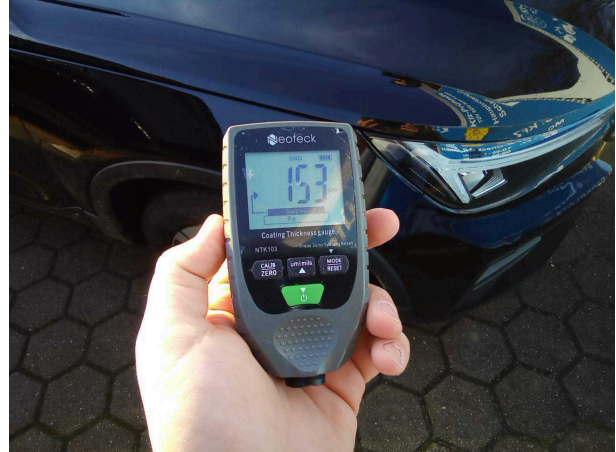
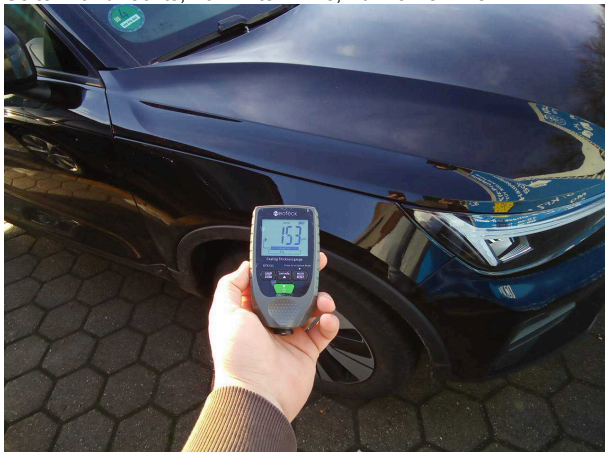
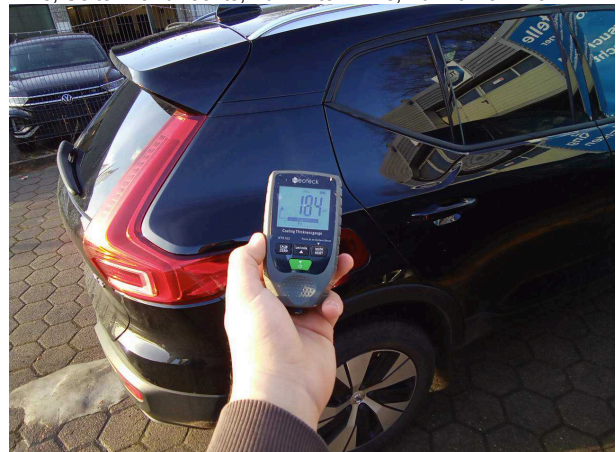
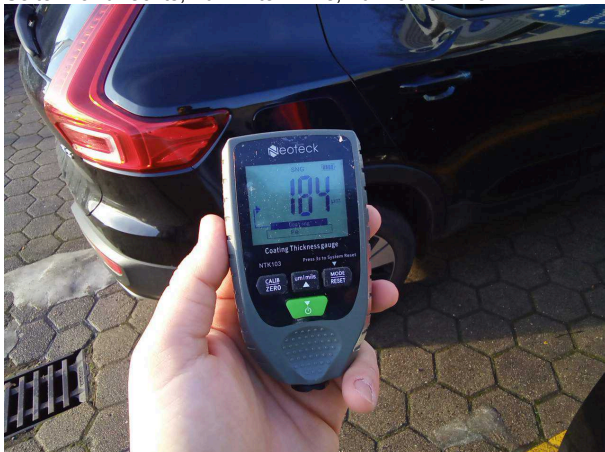
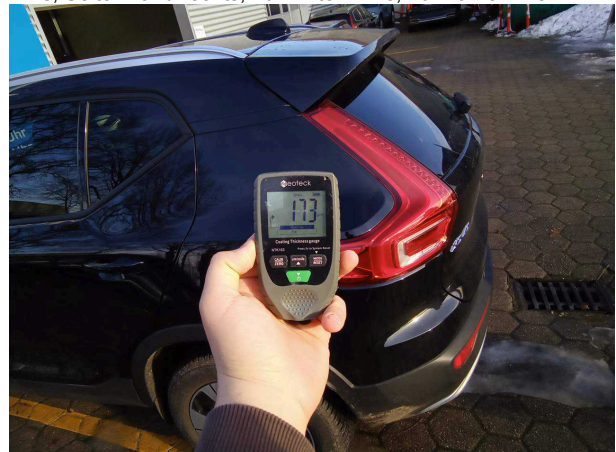
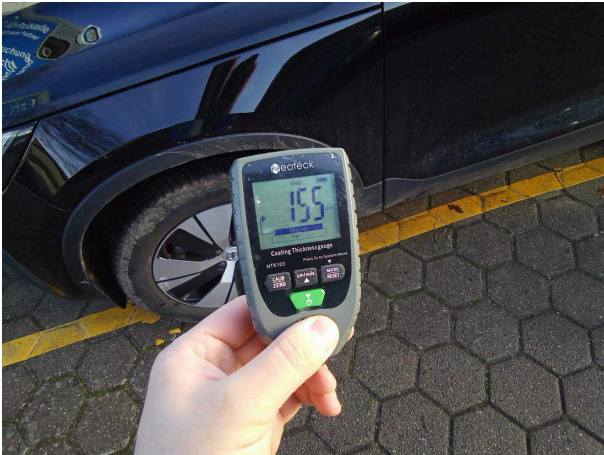
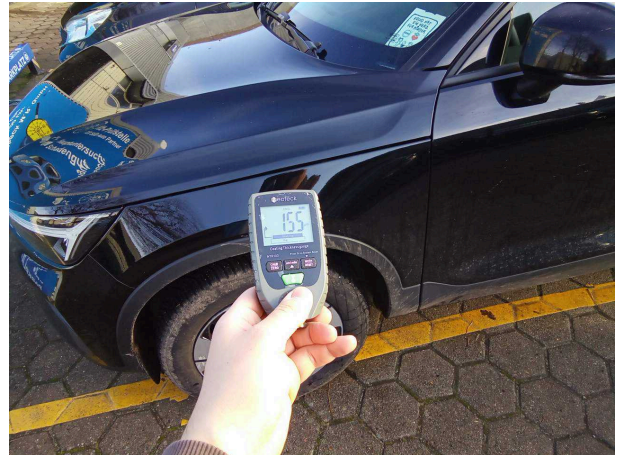
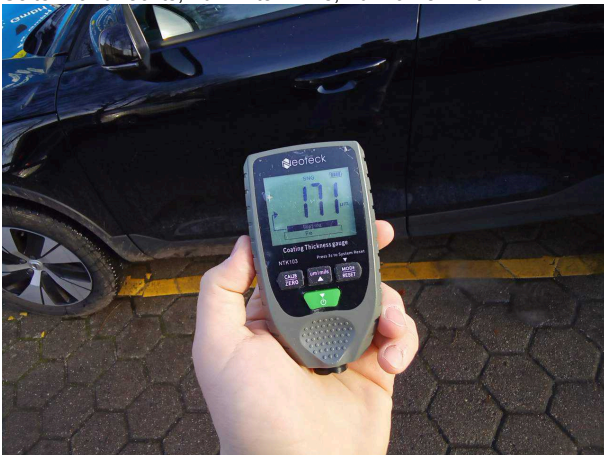
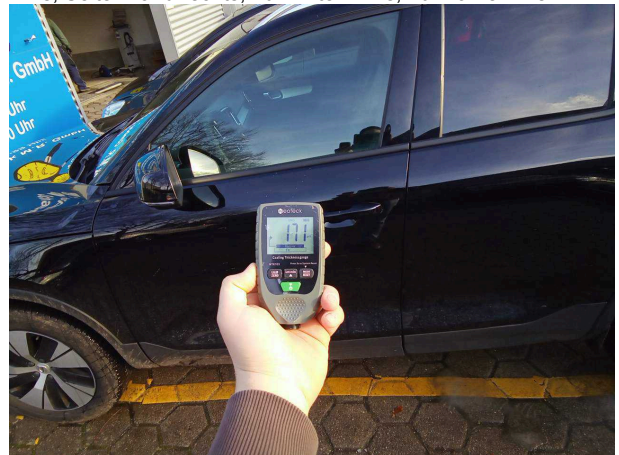
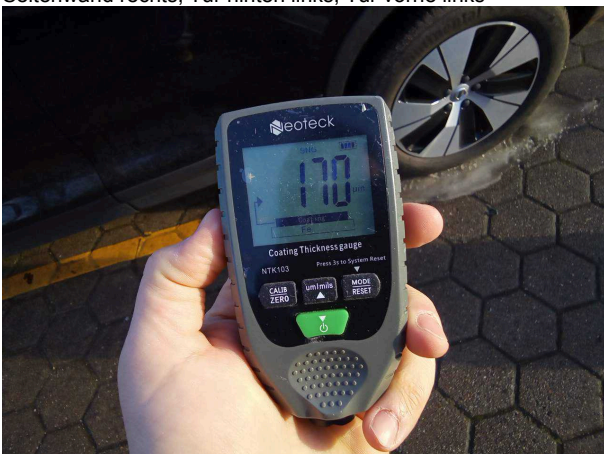
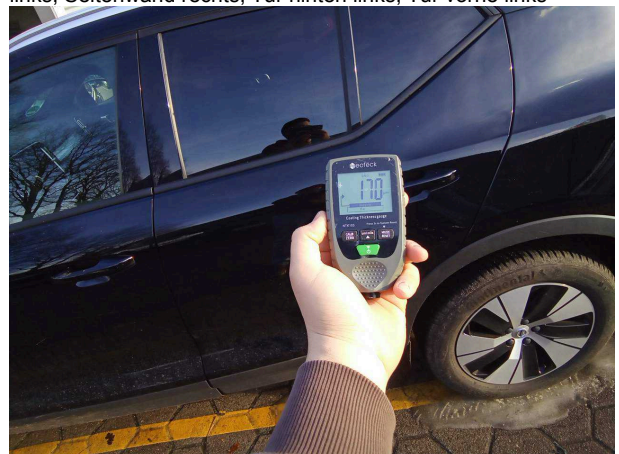
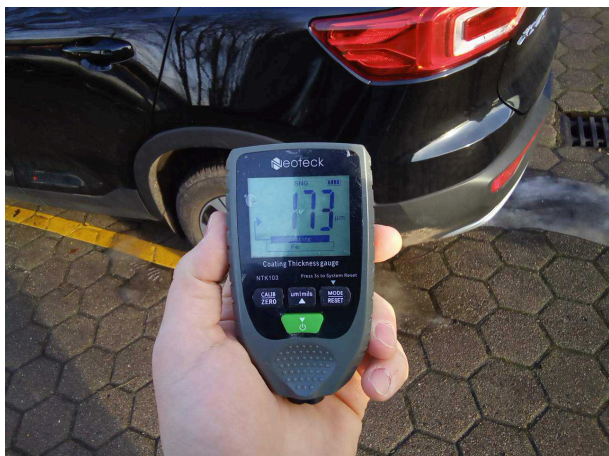
Nr.	Ort	Wertminderung
1	Kotflügel links, Kotflügel rechts, Seitenwand links, Seitenwand rechts, Tür hinten links, Tür vorne links, fachgerecht ausgeführt, Reparaturrechnung nicht vorhanden

Nachlackierung 1: Kotflügel links, Kotflügel rechts, Seitenwand links, Seitenwand rechts, Tür hinten links, Tür vorne links
