## Zustandsbericht

<b>Fahrzeughalter</b>	Allane SE
<b>Ihr Auftrag vom</b>	27.05.2026 durch Allane SE
<b>Besichtigungsort</b>	69469 Weinheim, Höhnerweg 2 - 4
<b>Besichtigungsdatum</b>	02.06.2026
<b>Referenznummern</b>	0031192521 - 0006126080

<b>Kennzeichen</b>	DA-VC 135	<b>Fzg.-Ident.-Nummer</b>	TMBLN7NS6P8007287
<b>Fabrikat</b>	Skoda	<b>1. Zulassung</b>	10.11.2022
<b>Typ</b>	Kodiaq 2.0 TDI SCR 4x4 L&K	<b>Fahrzeugart</b>	PKW
<b>Getriebe / Gänge</b>	Direktschaltung / 7	<b>Farbe</b>	Lava-Blau - Metallic
<b>Laufleistung abgelesen</b>	106.392 km	<b>Sitzplätze</b>	5
<b>Achsen / angetrieben</b>	2 / 1	<b>Aufbau</b>	Kombilimousine, 5 Türen
<b>Anzahl Besitzer</b>	2	<b>nächste HU</b>	09/2027
<b>Motorart</b>	Reihenmotor / Diesel	<b>Hubraum / Nennleistung</b>	1.968 ccm / 147 KW

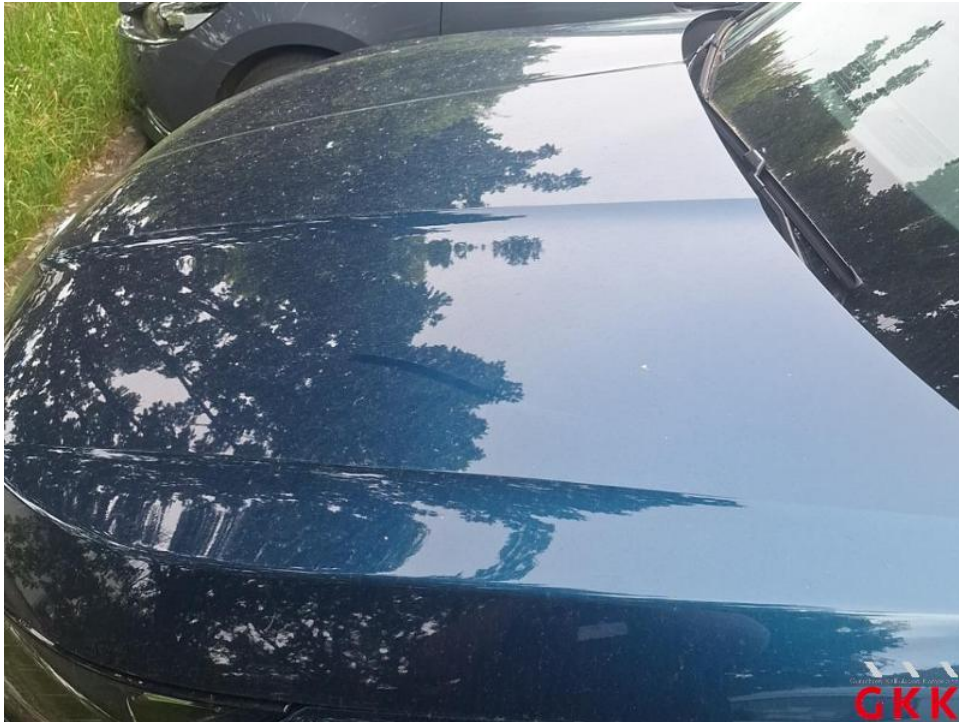
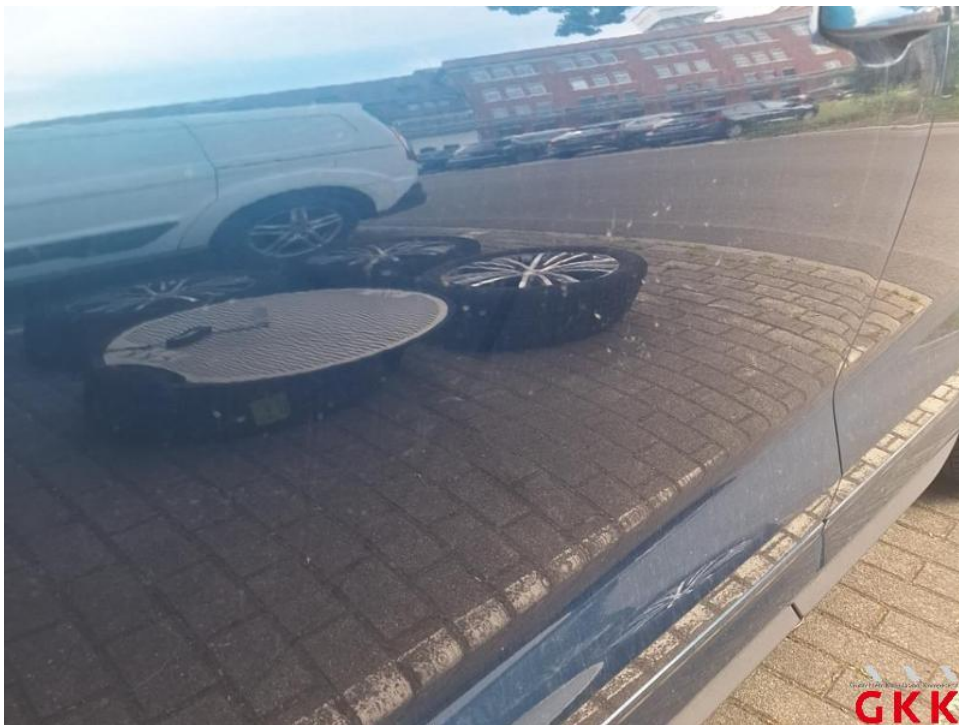
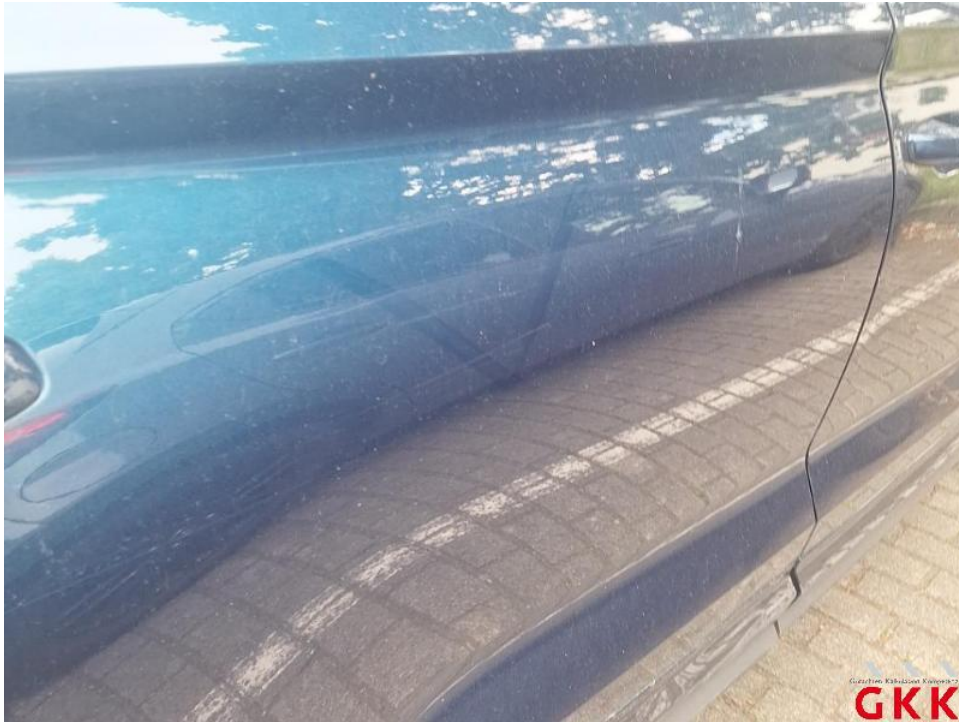
Fahrzeug außen, verschmutzt (Bild 13, Bild 14, Bild 15)

Bild 13. Fahrzeug, außen, verschmutzt, reinigen

Bild 14. Fahrzeug, außen, verschmutzt, reinigen

Bild 15. Fahrzeug, außen, verschmutzt, reinigen

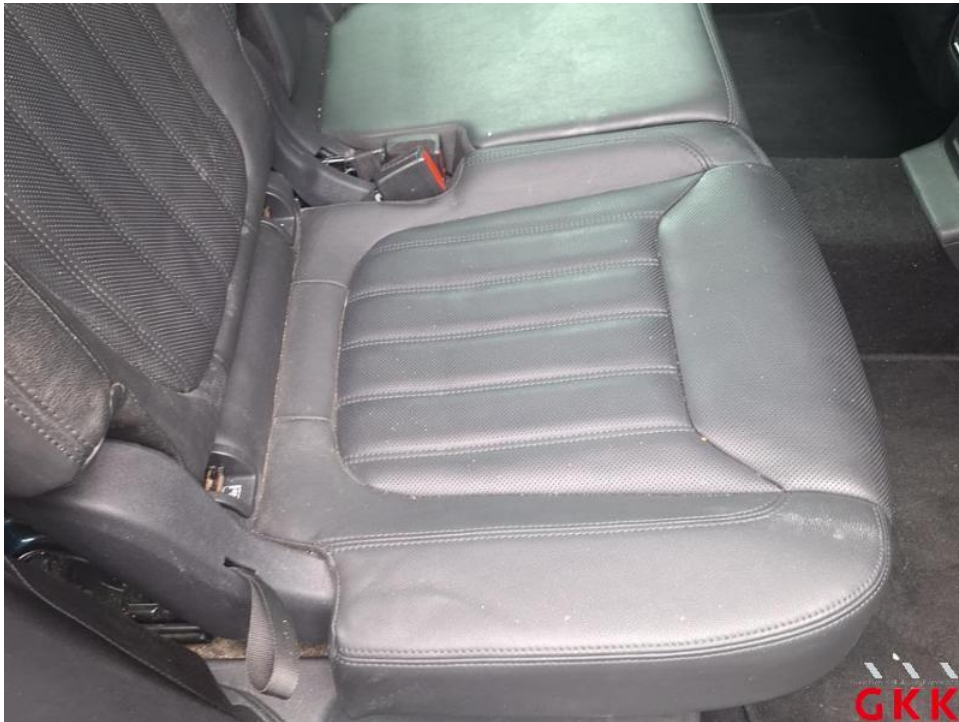
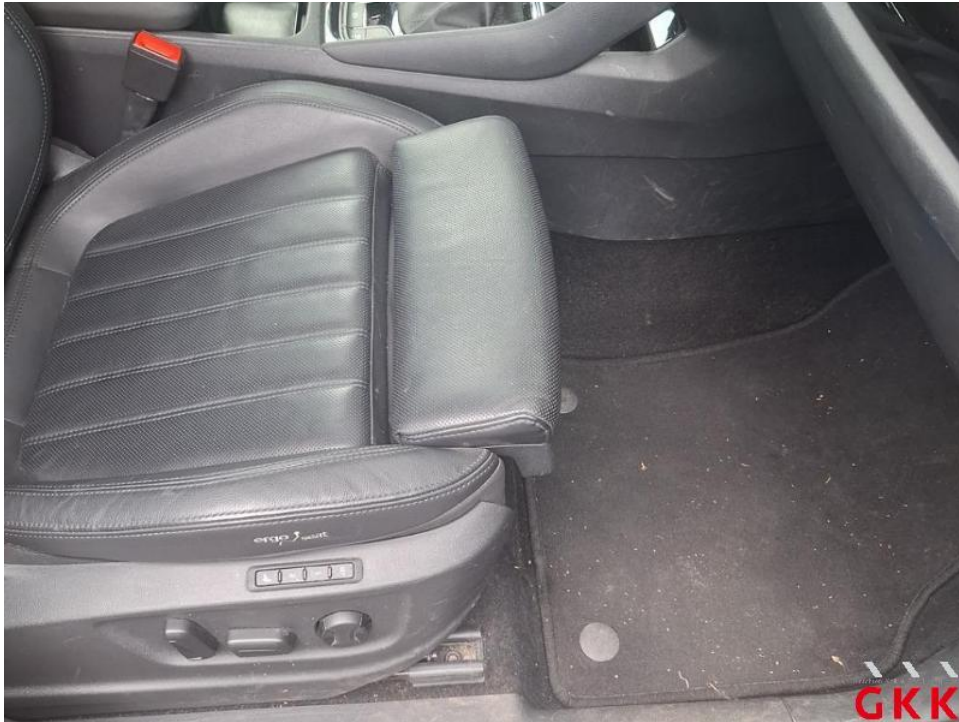
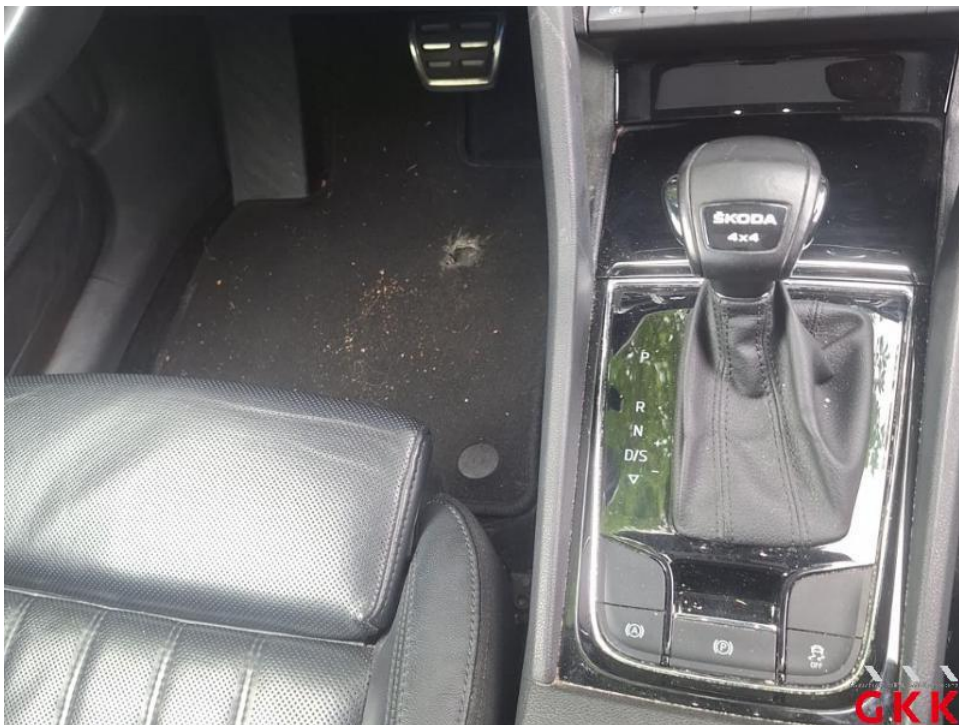
Fahrzeug innen, verschmutzt (Bild 16, Bild 17, Bild 18)

Bild 16. Fahrzeug, innen, verschmutzt, reinigen

Bild 17. Fahrzeug, innen, verschmutzt, reinigen

Bild 18. Fahrzeug, innen, verschmutzt, reinigen

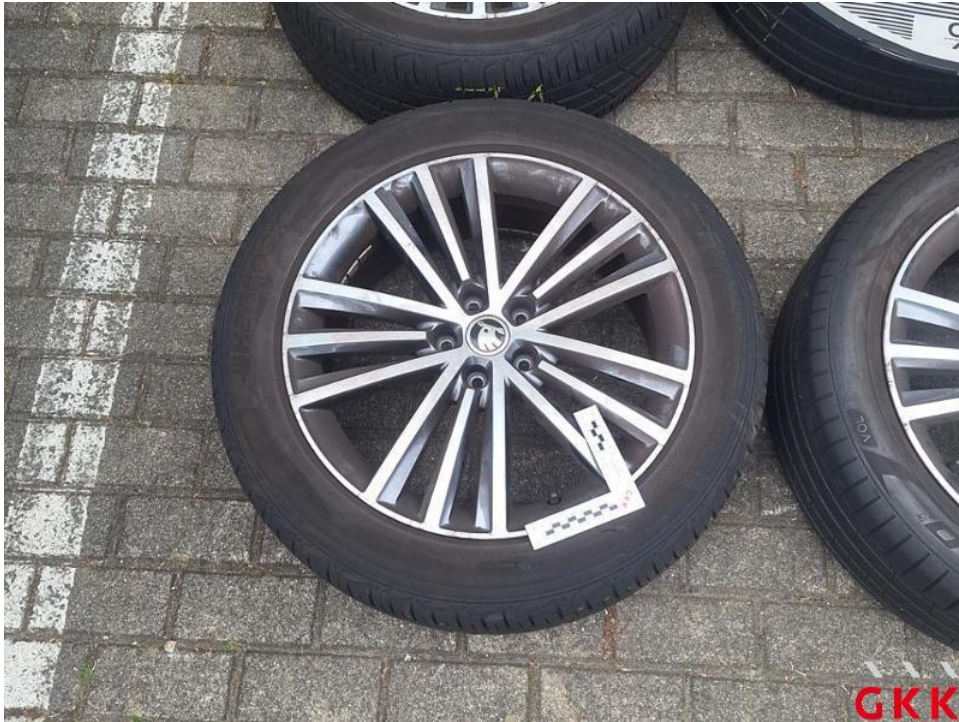
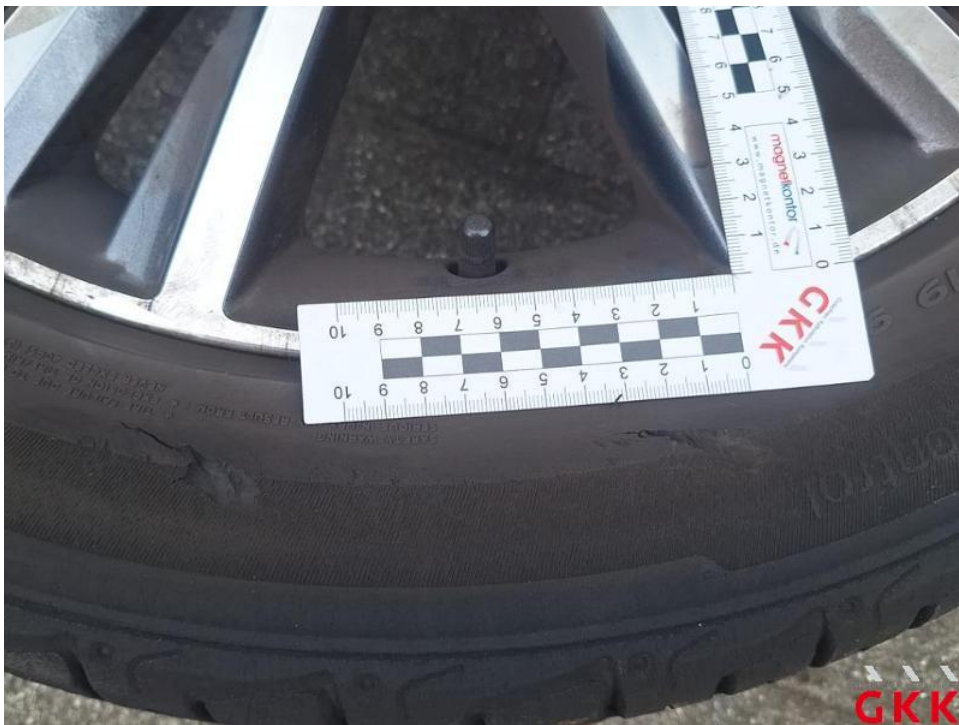
Reifen vorne rechts, beschädigt (Bild 19, Bild 20)

Bild 19. Reifen, vorne rechts, beschädigt, ersetzen

Bild 20. Reifen, vorne rechts, beschädigt, ersetzen

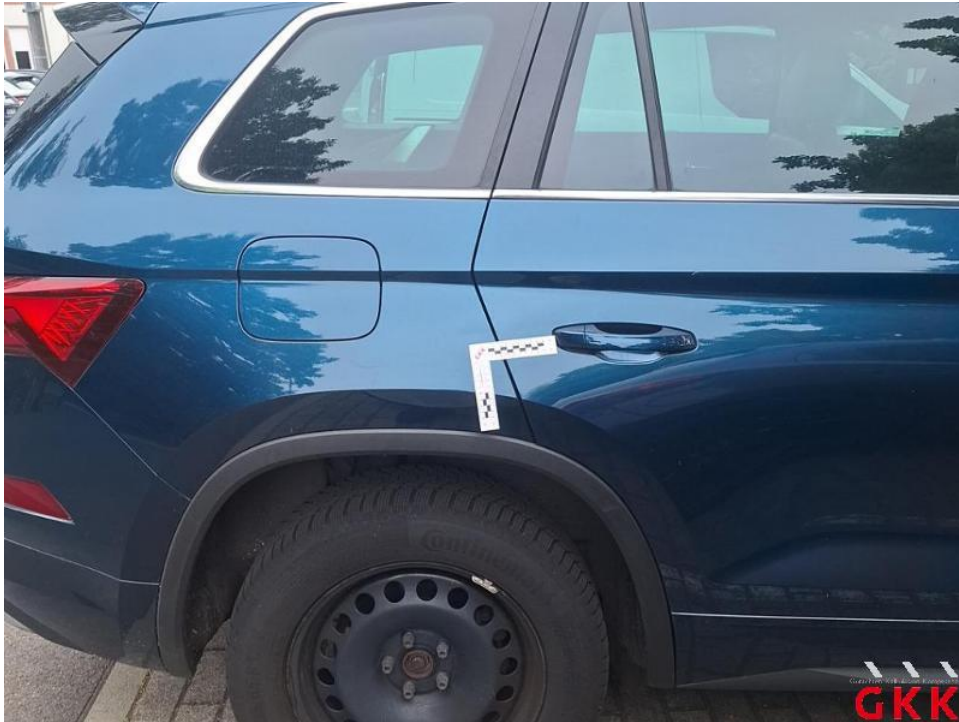
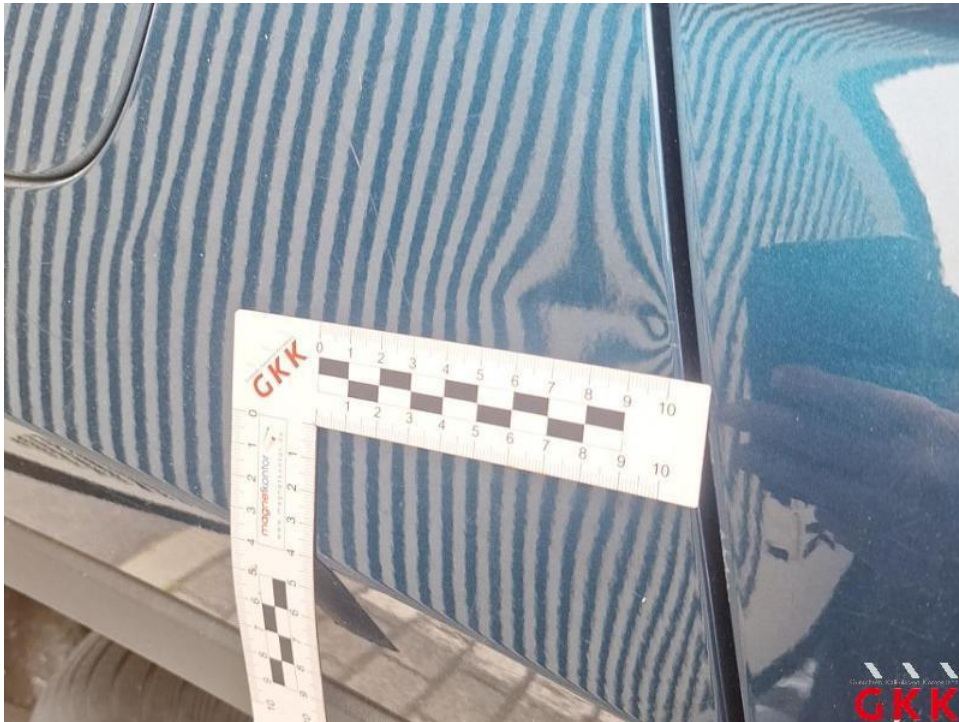
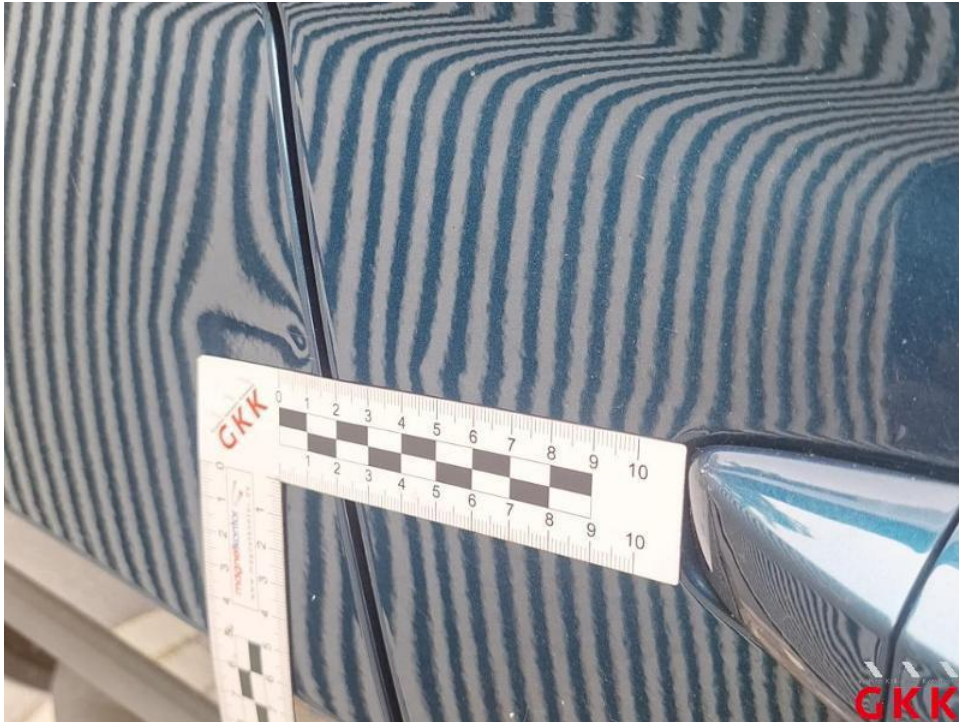
Fahrzeug Seite rechts, Unfallschaden (Bild 21, Bild 22, Bild 23)

Bild 21. Fahrzeug, Seite rechts, Unfallschaden, Unfallschaden beheben

Bild 22. Fahrzeug, Seite rechts, Unfallschaden, Unfallschaden beheben

Bild 23. Fahrzeug, Seite rechts, Unfallschaden, Unfallschaden beheben

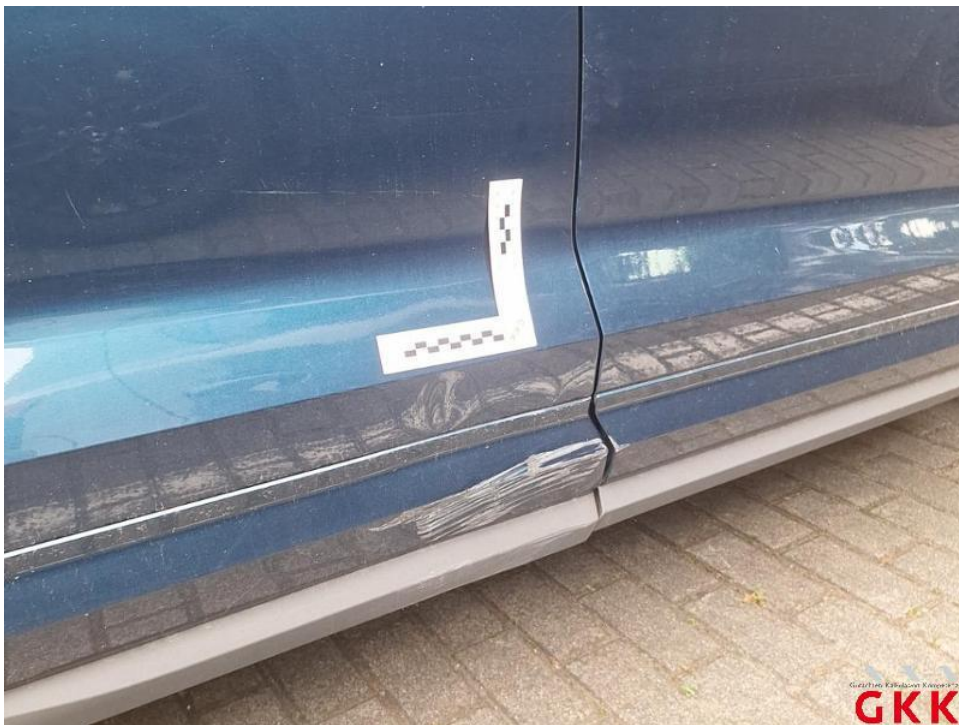
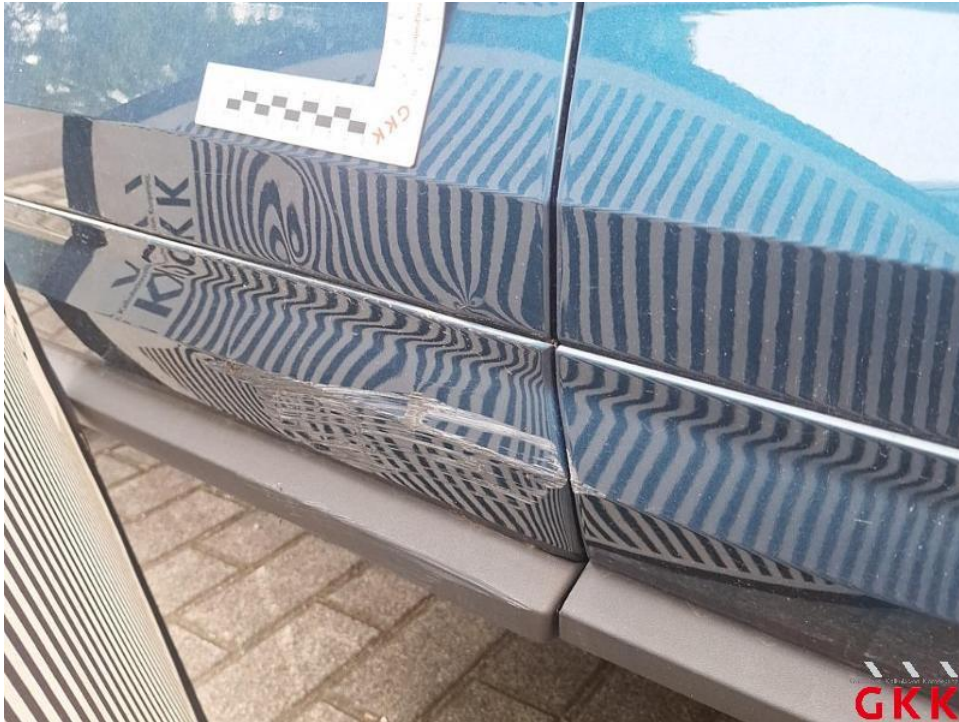
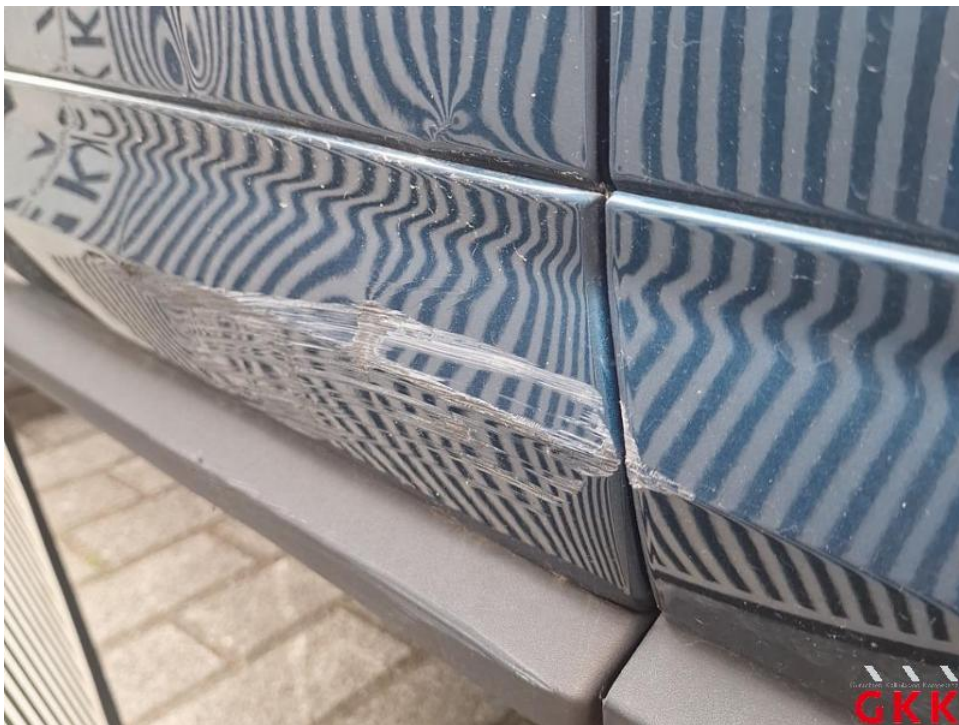
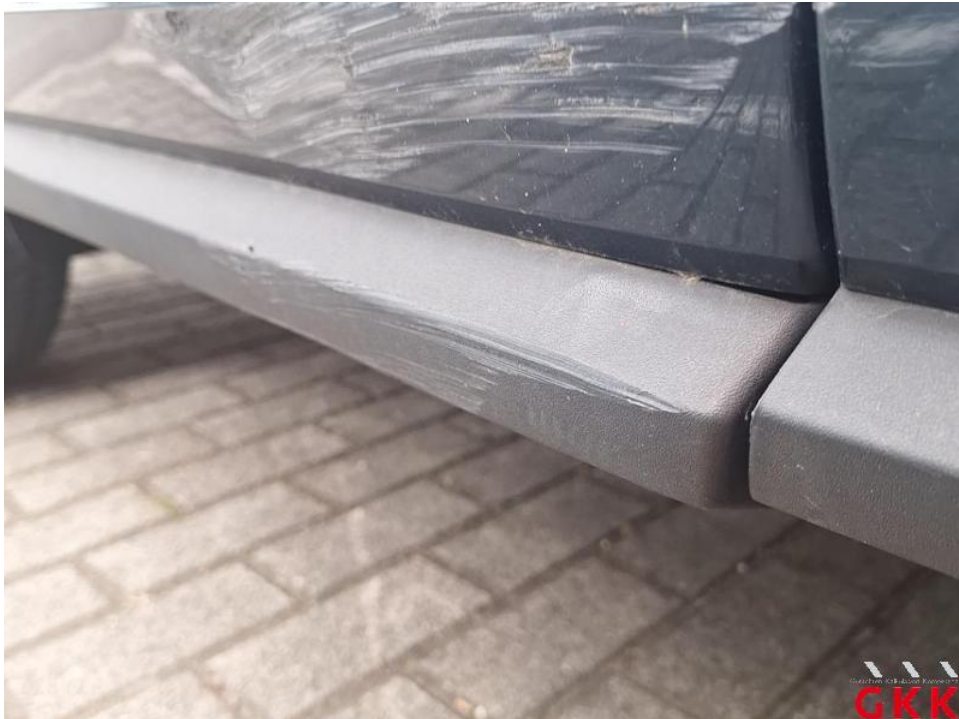
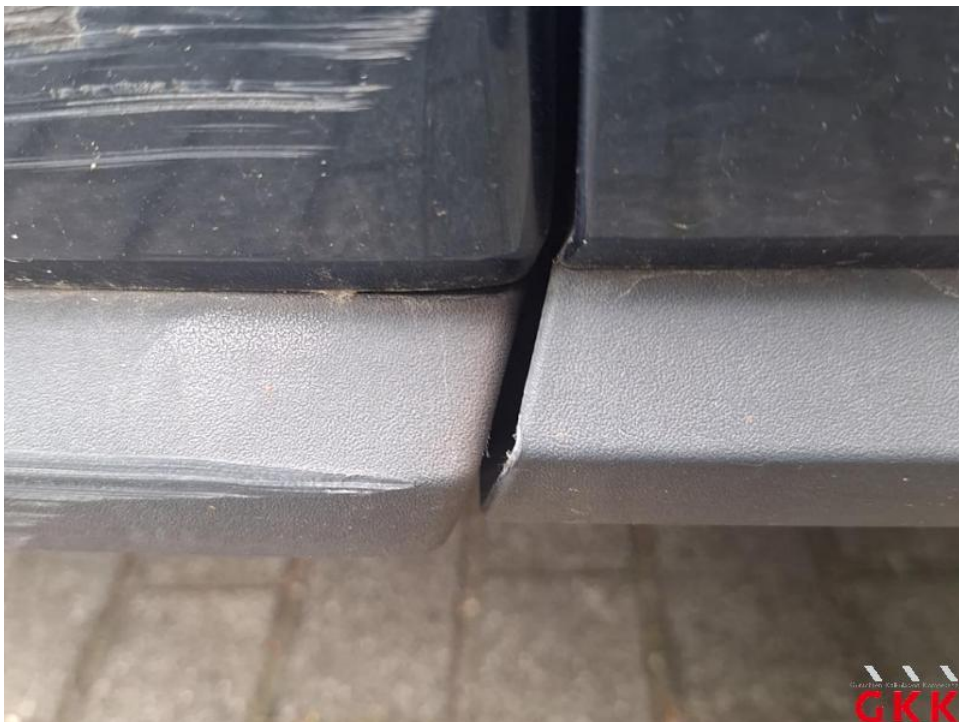
Fahrzeug Seite rechts, Unfallschaden (Bild 24, Bild 25, Bild 26, Bild 27, Bild 28)

Bild 24. Fahrzeug, Seite rechts, Unfallschaden, Unfallschaden beheben

Bild 25. Fahrzeug, Seite rechts, Unfallschaden, Unfallschaden beheben

Bild 26. Fahrzeug, Seite rechts, Unfallschaden, Unfallschaden beheben

Bild 27. Fahrzeug, Seite rechts, Unfallschaden, Unfallschaden beheben

Bild 28. Fahrzeug, Seite rechts, Unfallschaden, Unfallschaden beheben

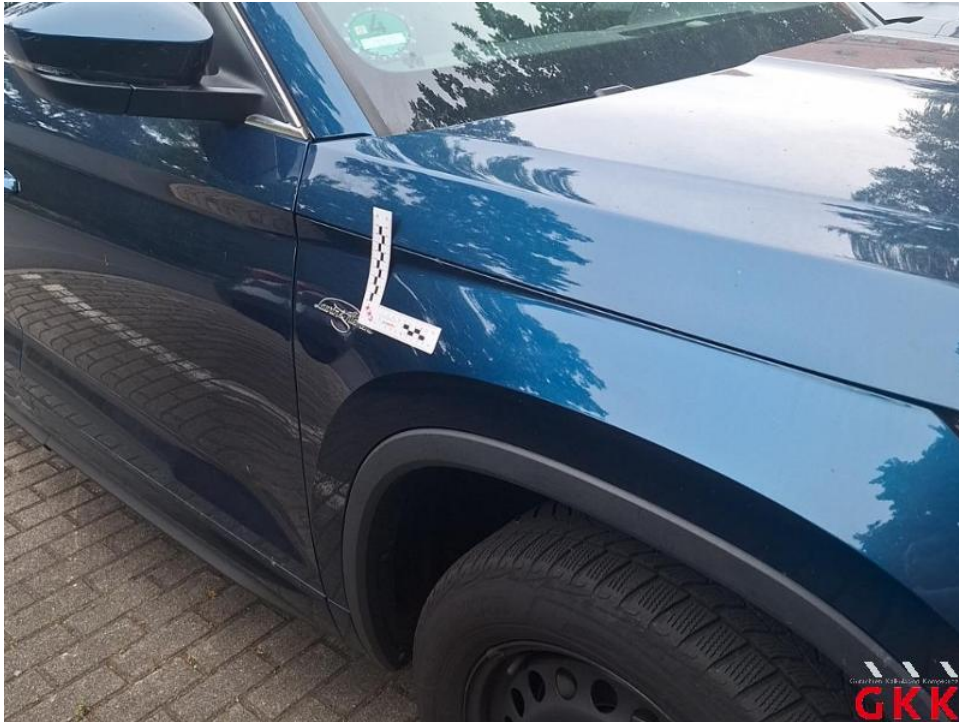
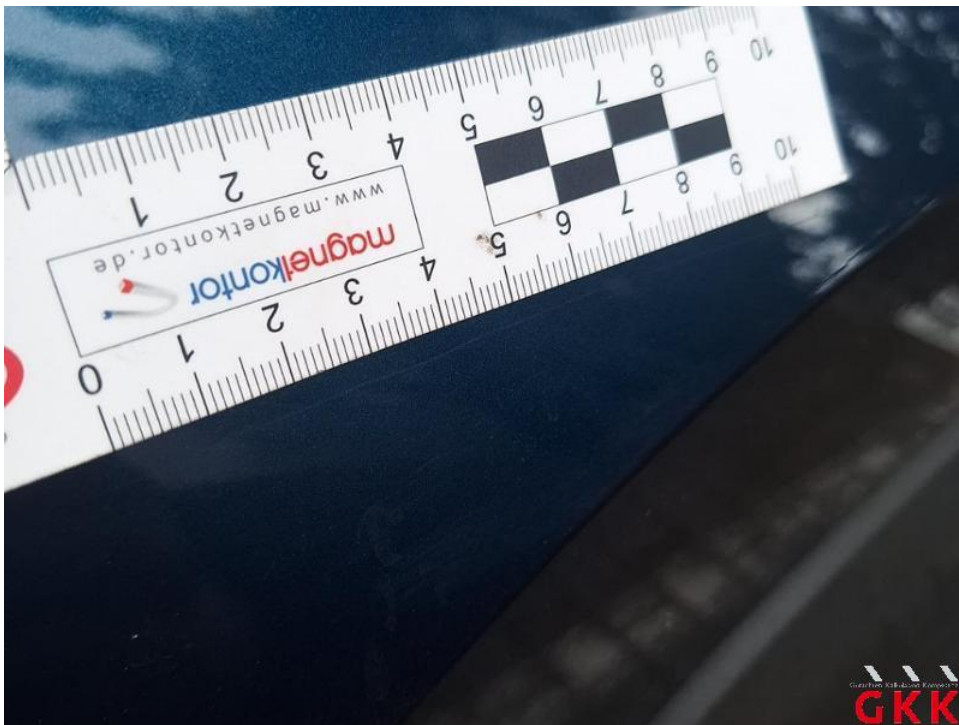
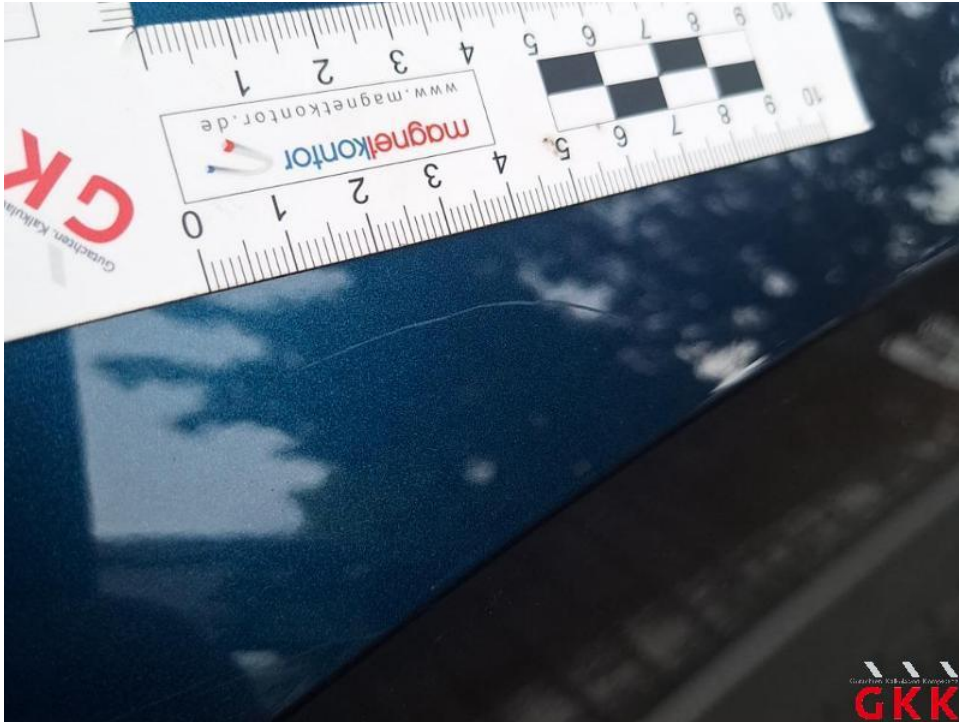
Kotflügel vorne rechts, verkratzt (Bild 29, Bild 30, Bild 31)

Bild 29. Kotflügel vorne rechts, verkratzt, lackieren

Bild 30. Kotflügel vorne rechts, verkratzt, lackieren

Bild 31. Kotflügel vorne rechts, verkratzt, lackieren

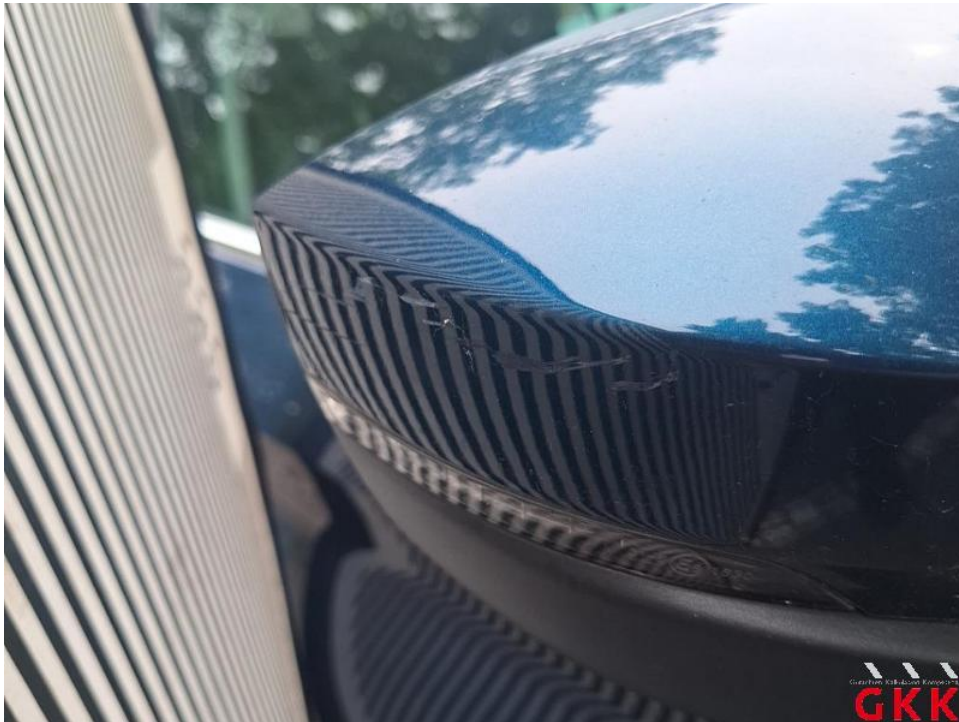
Spiegelgehäuse rechts Blende -lackiert-, beschädigt (Bild 32)

Bild 32. Spiegelgehäuse rechts, Blende -lackiert-, beschädigt, ersetzen

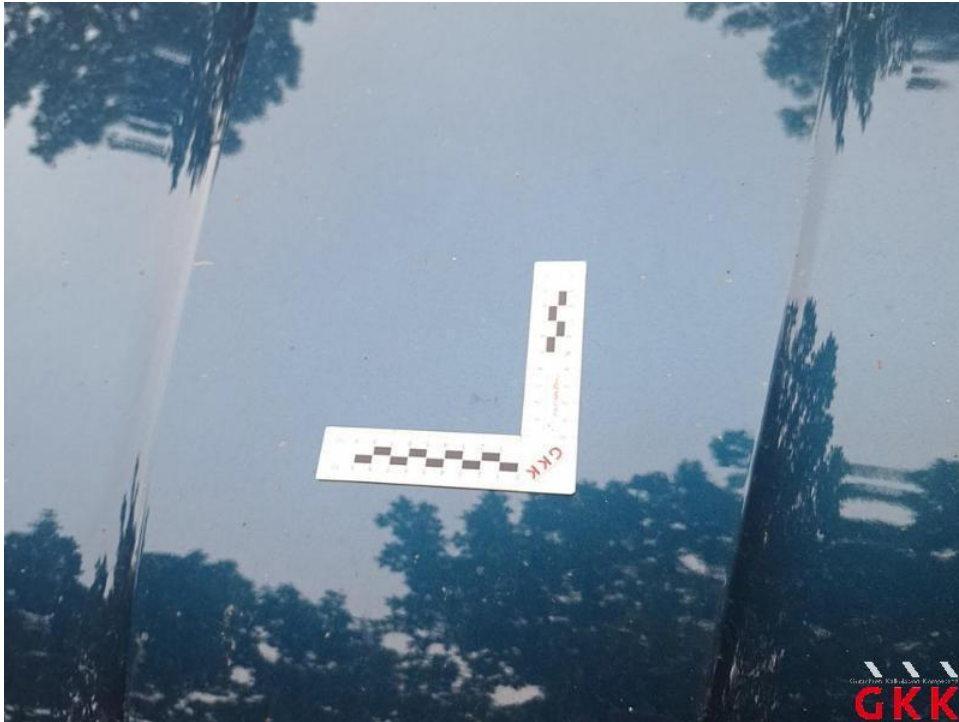
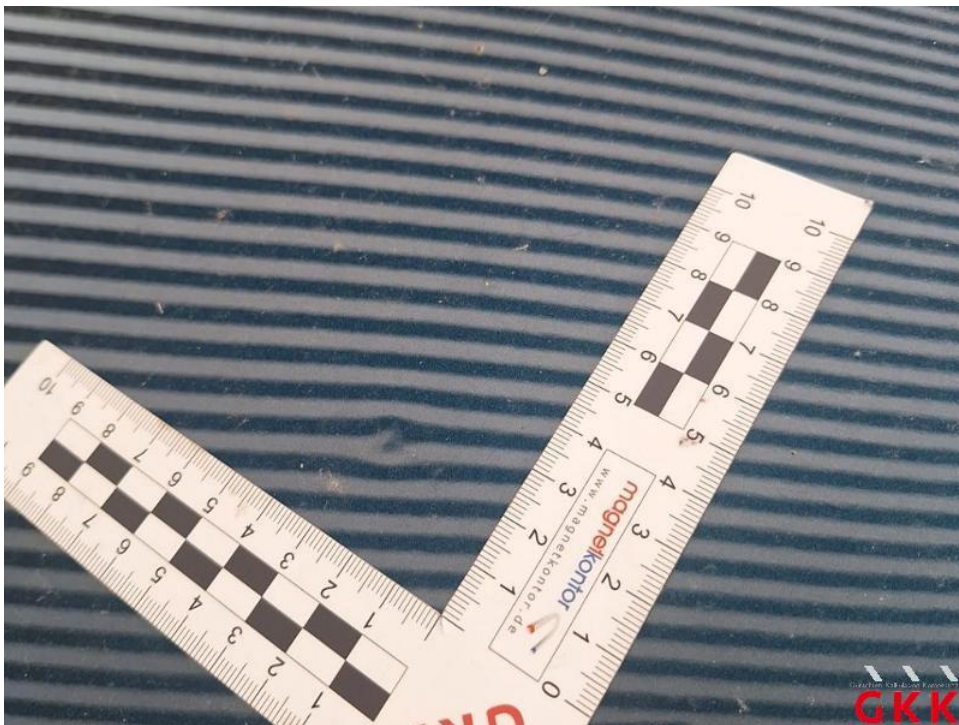
Motorhaube, bis 3 Dellen / Bauteil (Bild 33, Bild 34)

Bild 33. Motorhaube, bis 3 Dellen / Bauteil, kalt drücken

Bild 34. Motorhaube, bis 3 Dellen / Bauteil, kalt drücken

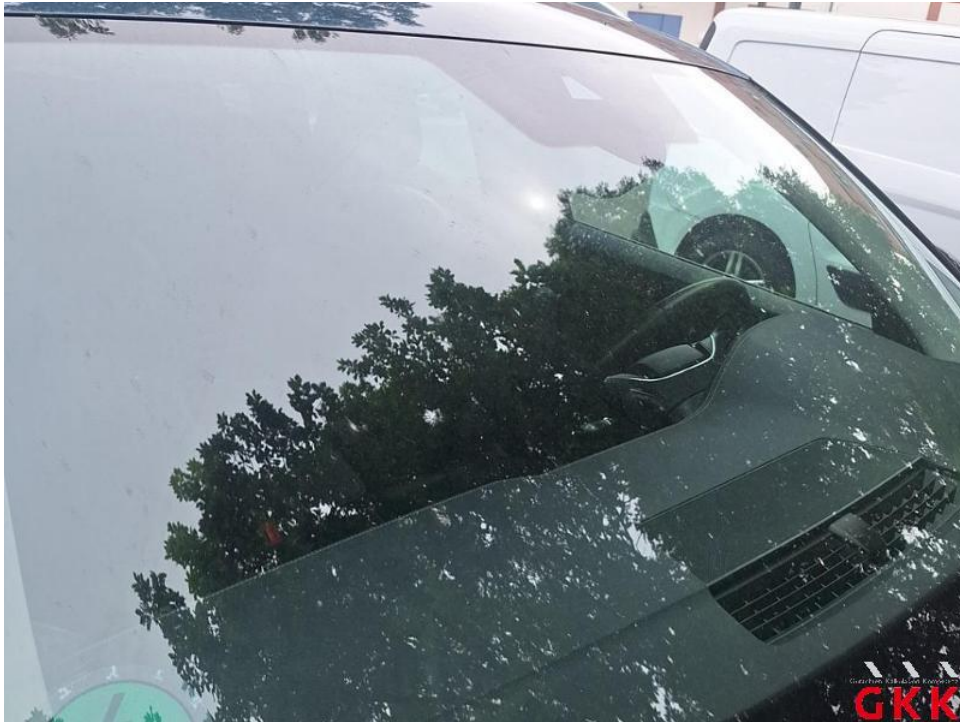
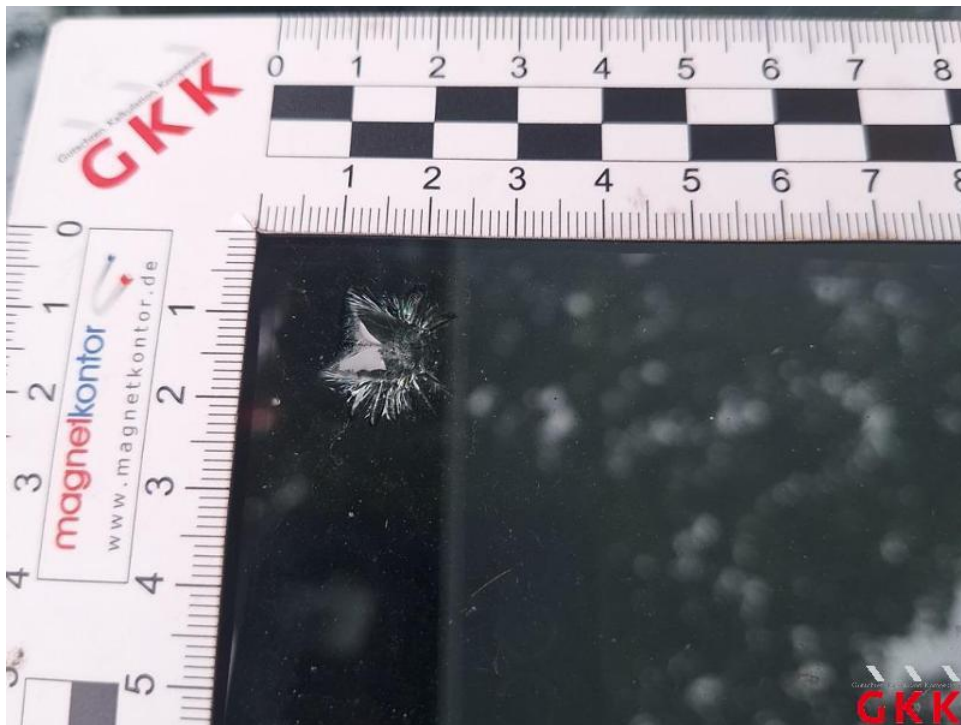
Frontscheibe mit Regensensor und Frontkamera, beschädigt (Bild 35, Bild 36)

Bild 35. Frontscheibe, mit Regensensor und Frontkamera, beschädigt, ersetzen

Bild 36. Frontscheibe, mit Regensensor und Frontkamera, beschädigt, ersetzen

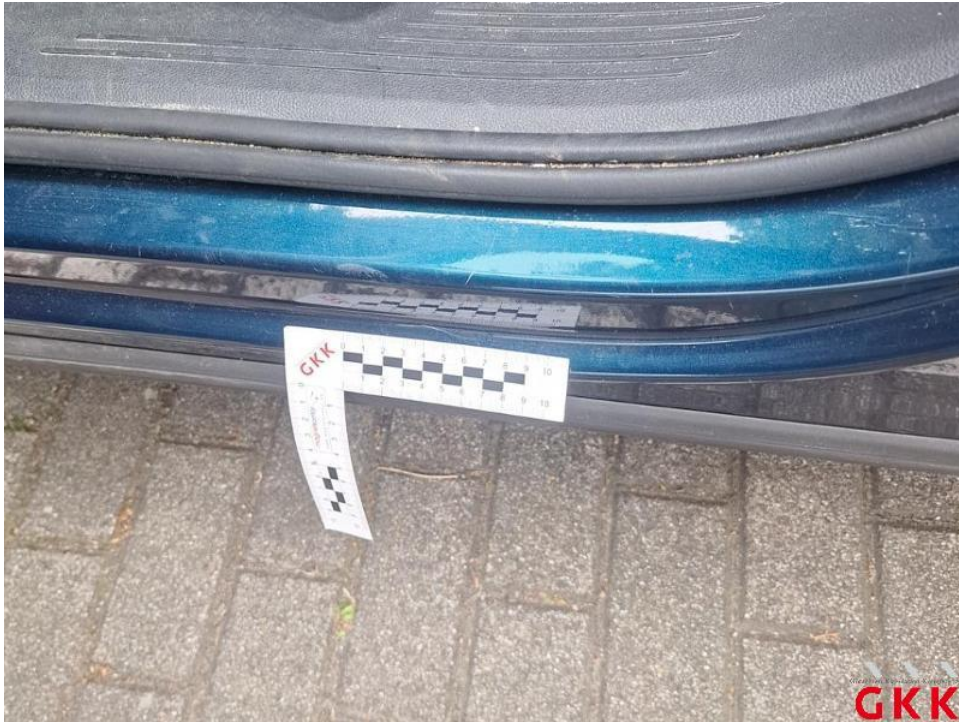
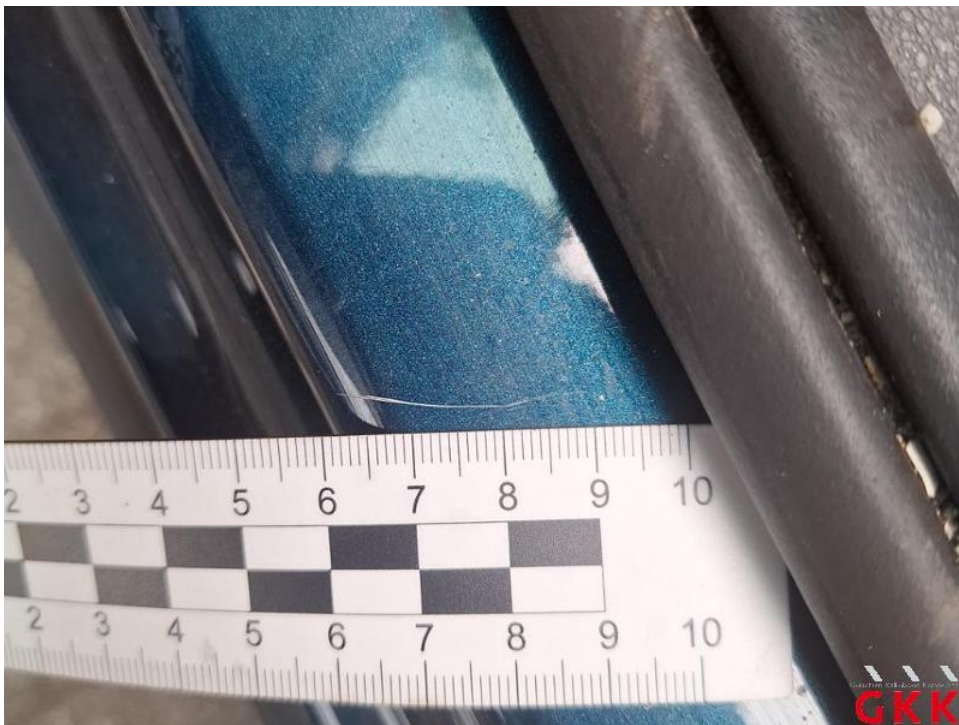
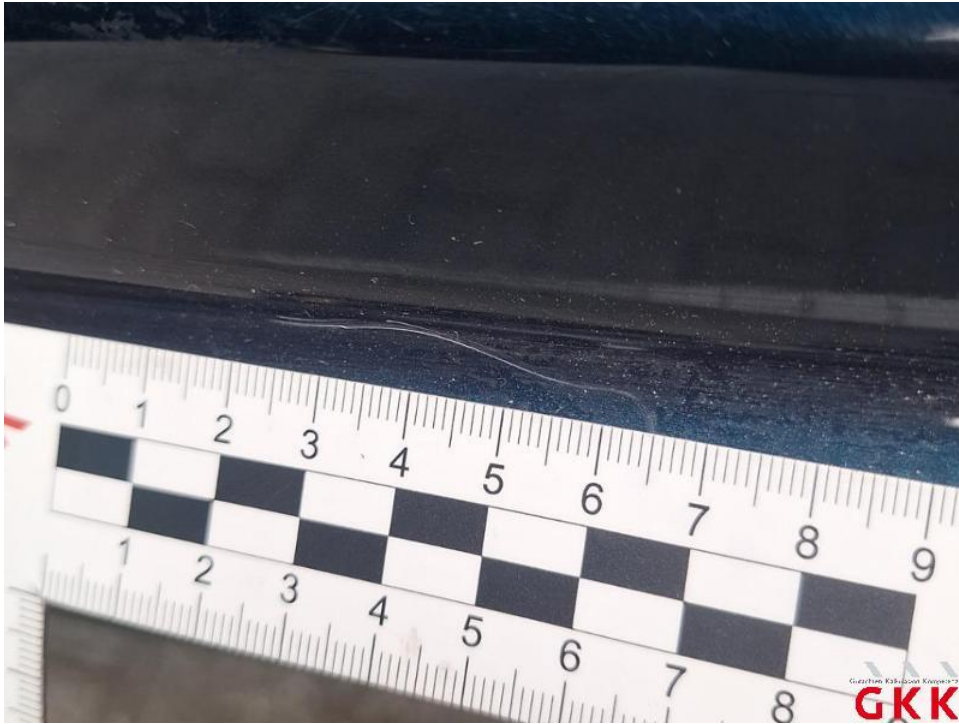
Tür hinten links Einstieg, verkratzt (Bild 37, Bild 38, Bild 39)

Bild 37. Tür hinten links, Einstieg, verkratzt, lackieren

Bild 38. Tür hinten links, Einstieg, verkratzt, lackieren

Bild 39. Tür hinten links, Einstieg, verkratzt, lackieren

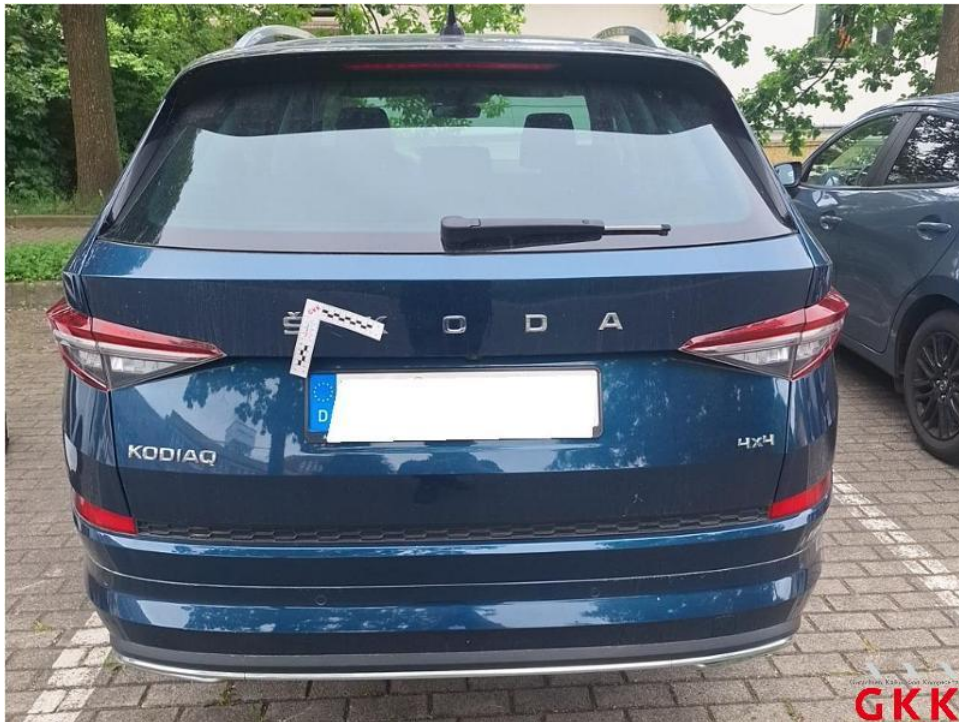
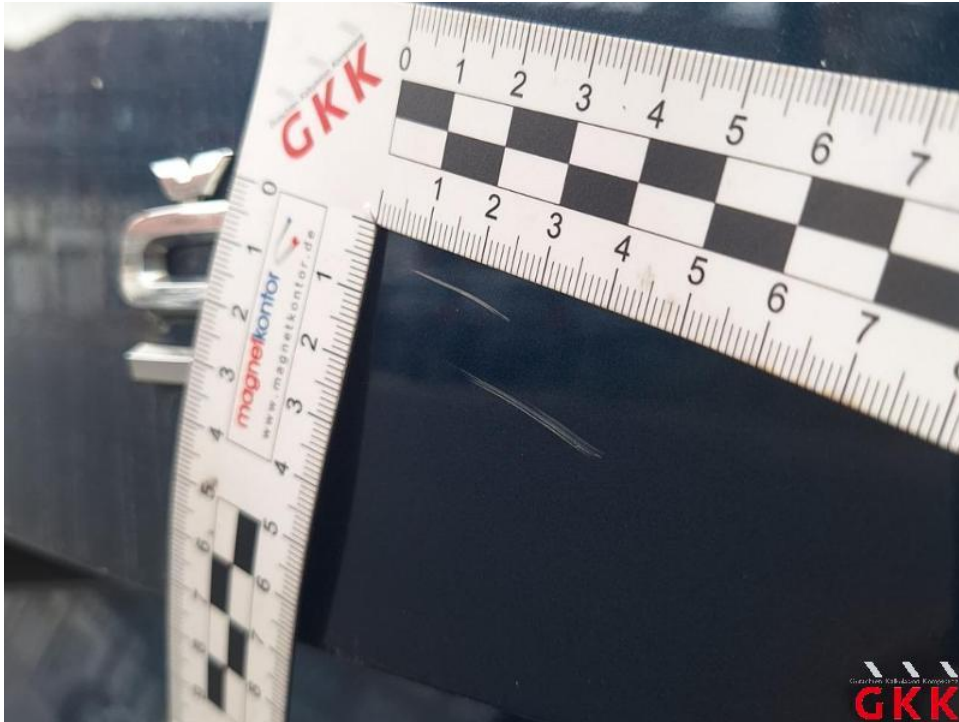
Heckklappe, verkratzt (Bild 40, Bild 41)

Bild 40. Heckklappe, verkratzt, lackieren

Bild 41. Heckklappe, verkratzt, lackieren

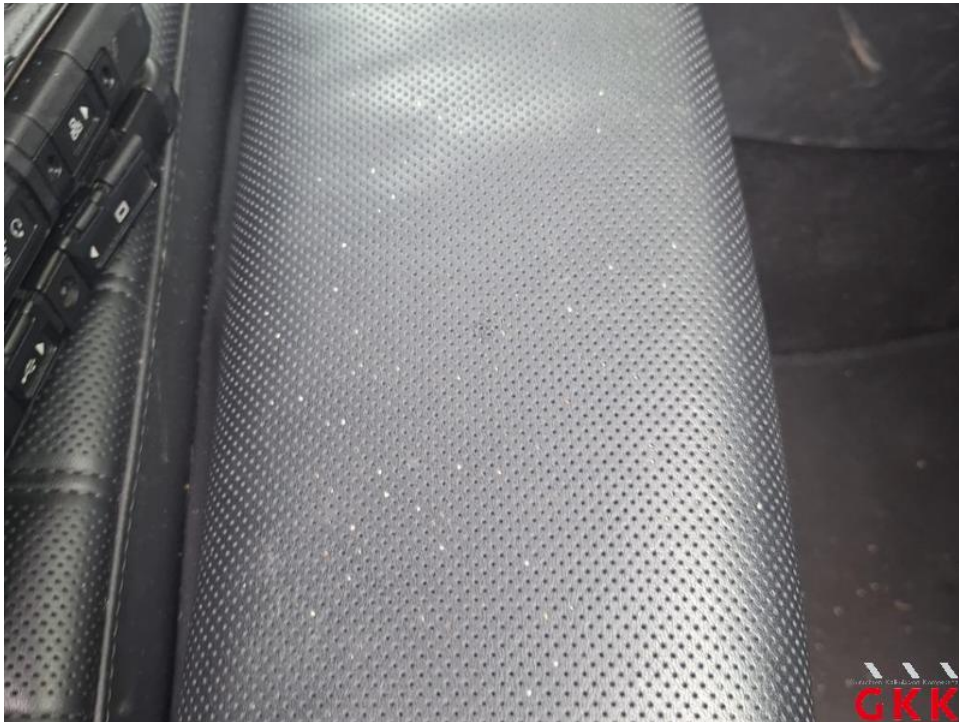
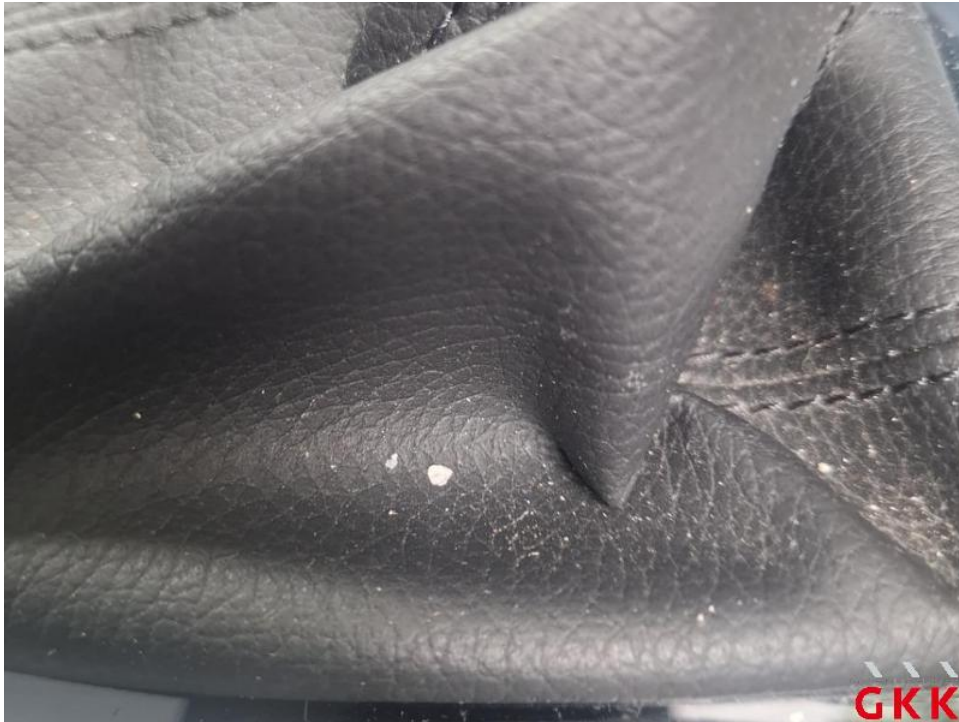
Fahrzeug innen, Geruchsbelästigung (Bild 42, Bild 43)

Bild 42. Fahrzeug, innen, Geruchsbelästigung, Ozonbehandlung durchführen

Bild 43. Fahrzeug, innen, Geruchsbelästigung, Ozonbehandlung durchführen

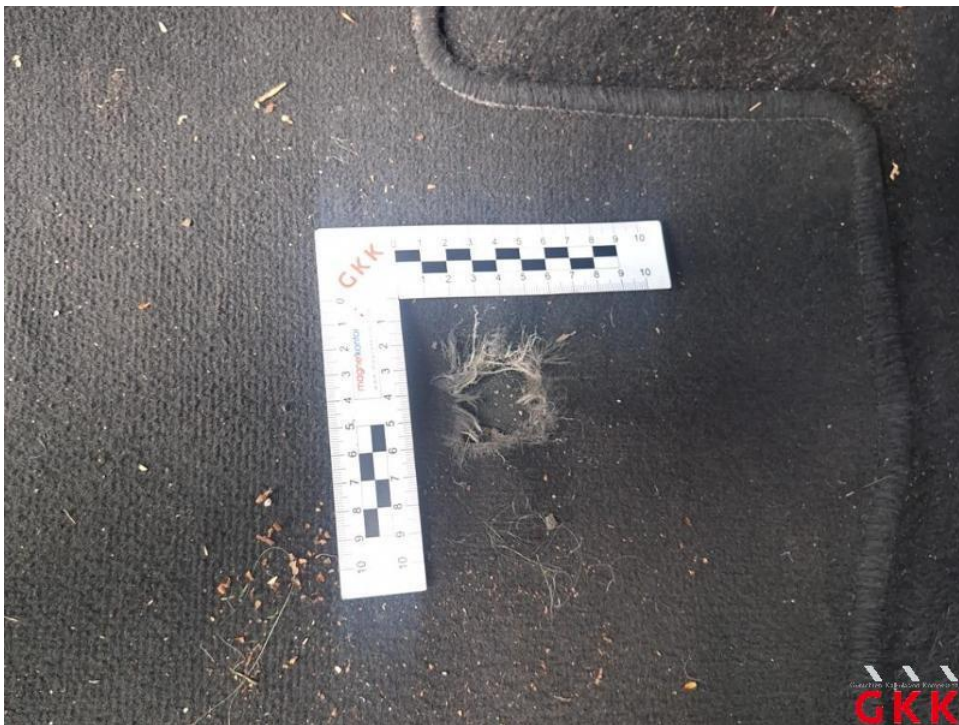
Fußmatte(n) vorne links, beschädigt (Bild 44)

Bild 44. Fußmatte(n), vorne links, beschädigt, ersetzen
