## Zustandsbericht

<b>Fahrzeughalter</b>	Allane SE
<b>Ihr Auftrag vom</b>	27.05.2026 durch Allane SE
<b>Besichtigungsort</b>	69469 Weinheim, Höhnerweg 2 - 4
<b>Besichtigungsdatum</b>	02.06.2026
<b>Referenznummern</b>	0031192521 - 0006126080

<b>Kennzeichen</b>	DA-VC 135	<b>Fzg.-Ident.-Nummer</b>	TMBLN7NS6P8007287
<b>Fabrikat</b>	Skoda	<b>1. Zulassung</b>	10.11.2022
<b>Typ</b>	Kodiaq 2.0 TDI SCR 4x4 L&K	<b>Fahrzeugart</b>	PKW
<b>Getriebe / Gänge</b>	Direktschaltung / 7	<b>Farbe</b>	Lava-Blau - Metallic
<b>Laufleistung abgelesen</b>	106.392 km	<b>Sitzplätze</b>	5
<b>Achsen / angetrieben</b>	2 / 1	<b>Aufbau</b>	Kombilimousine, 5 Türen
<b>Anzahl Besitzer</b>	2	<b>nächste HU</b>	09/2027
<b>Motorart</b>	Reihenmotor / Diesel	<b>Hubraum / Nennleistung</b>	1.968 ccm / 147 KW

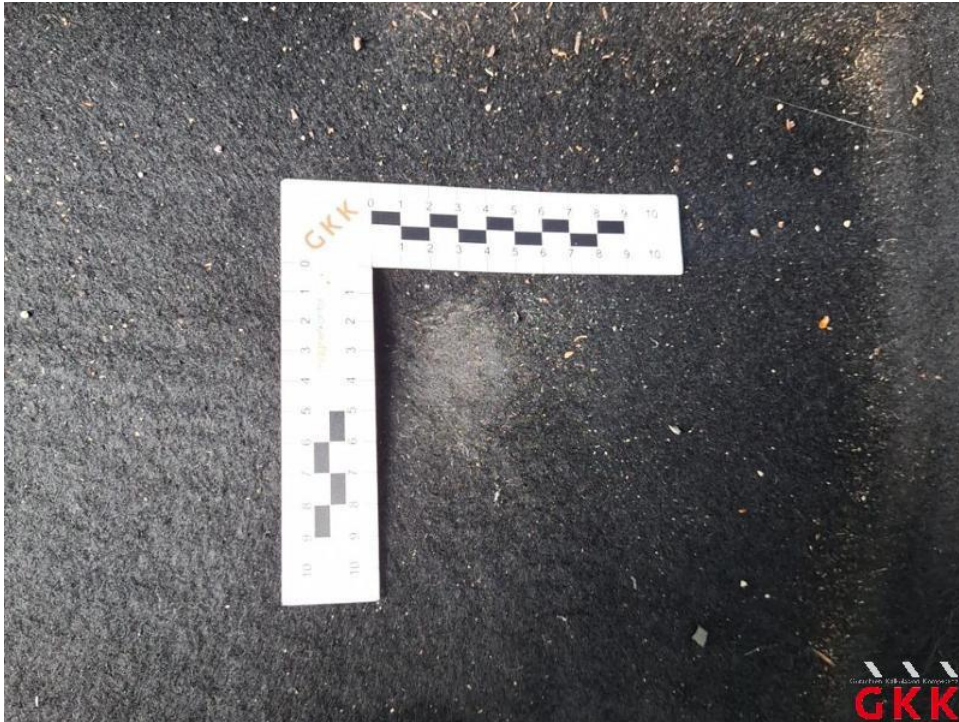
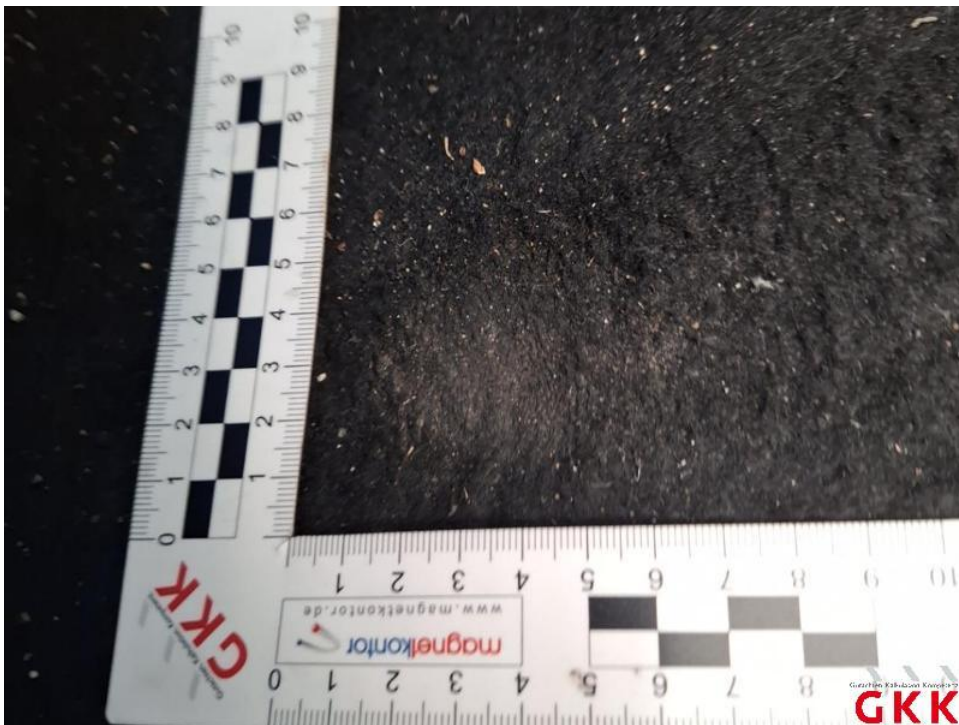
Teppich, beschädigt (Bild 45, Bild 46)

Bild 45. Teppich, beschädigt, ersetzen

Bild 46. Teppich, beschädigt, ersetzen

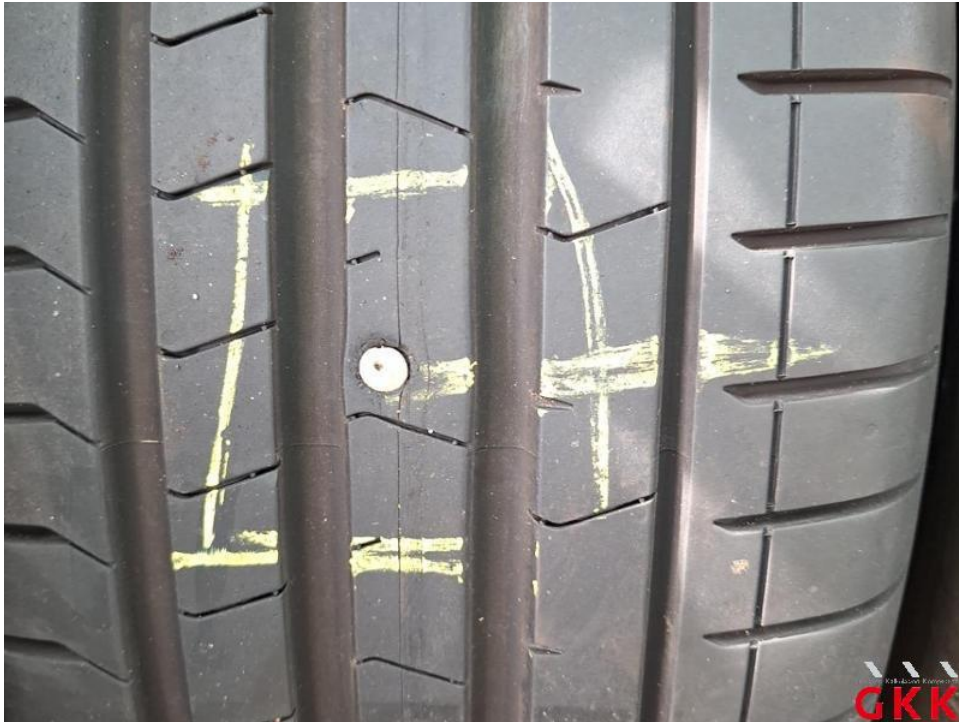
Reifen hinten links, beschädigt (Bild 47)

Bild 47. Reifen, hinten links, beschädigt, ersetzen

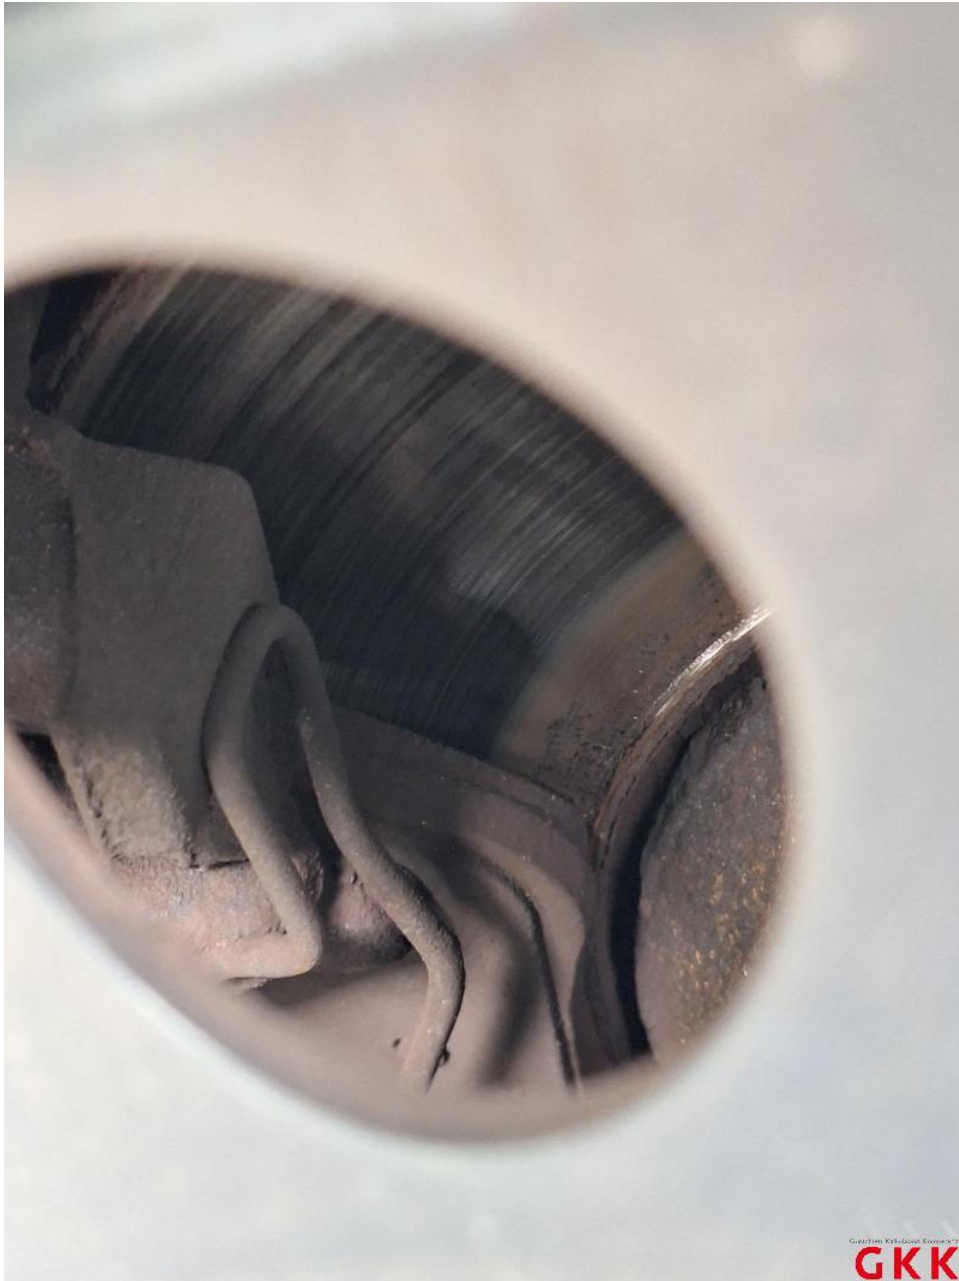
Bremsbeläge hinten, Untermaß (Bild 48)

Bild 48. Bremsbeläge, hinten, Untermaß, ersetzen

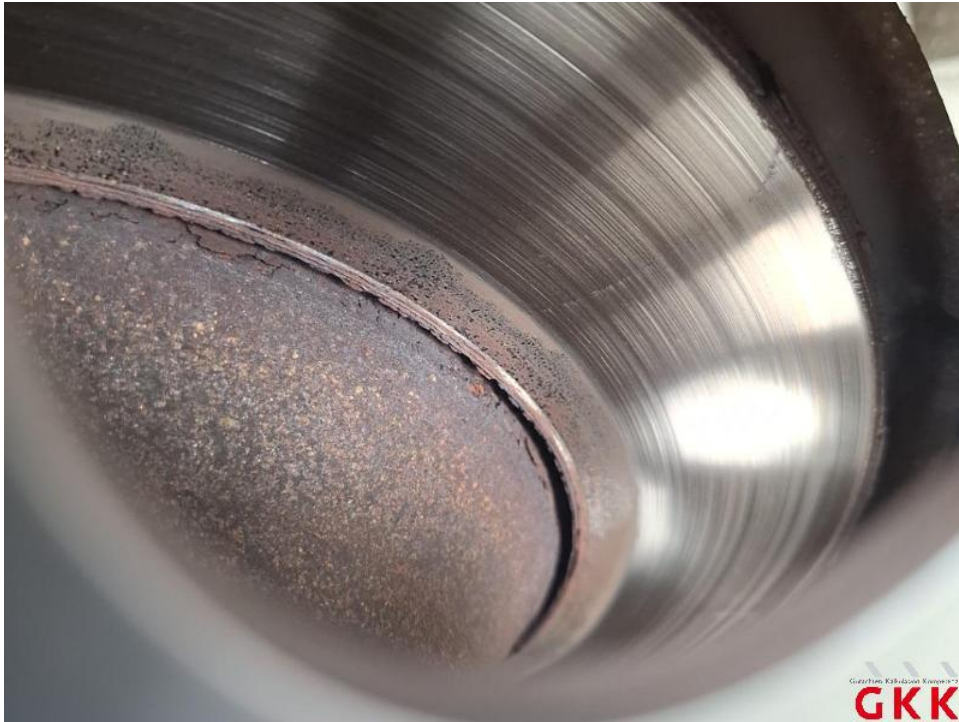
Bremsscheiben hinten, Tragbild mangelhaft (Bild 49)

Bild 49. Bremsscheiben, hinten, Tragbild mangelhaft, ersetzen
