Halter		Besichtigungszustand	bedingt: Licht/Nässe/Schmutz
Kennzeichen		Laufleistung (abgelesen)	72.953 km
Hersteller	Volkswagen	Restlauf bis Service	550 Tag(e)
Typ/Modell	T-CROSS	HU (Bericht lag nicht vor)	07/2027
Fahrgestellnummer	WVGZZZC1ZNY103498	Leistung / Hubraum	110 kW / 1.498 ccm
Erstzulassung	01.08.2022	Polster/Farbe	Stoff/Leder Kombination / Schwarz-Anthrazit
Letzte Wartung		Lackierung	Schwarz
Kraftstoffart	Benzin	Getriebe	Automatik

Zustandsbericht

Besichtigungsdatum: 03.06.2026
Protokollnummer: 45791254
Erstellt durch: Martin Helm
Besichtigt durch: Baumgartner

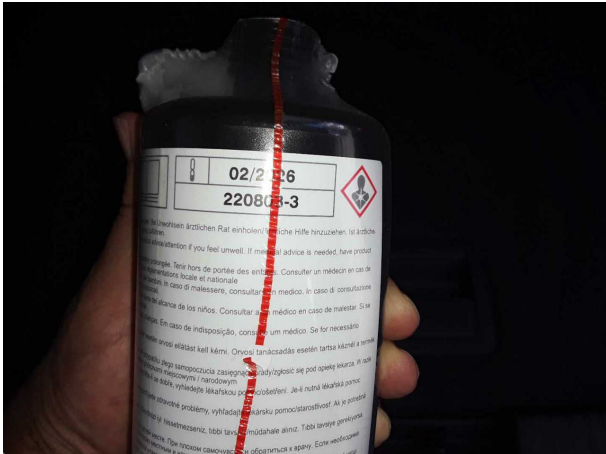
Beschädigung #1: Ausrüstung: Tirefit Füllmittel - abgelaufen - erneuern

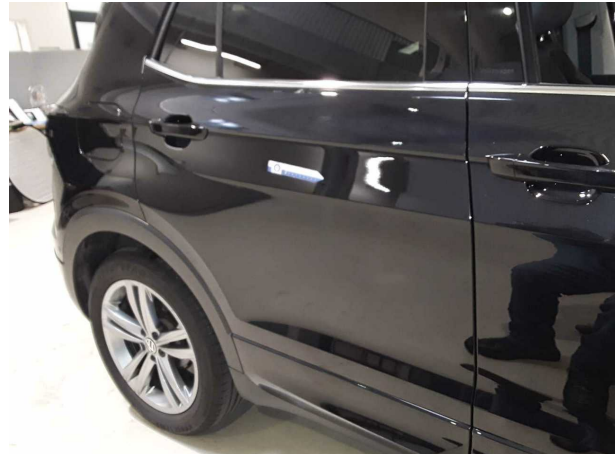
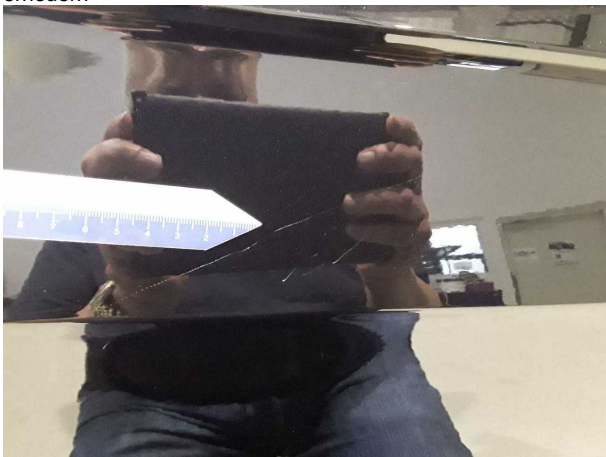
Beschädigung #2: Tür hinten rechts: Tür - Kratzer - Smart Repair

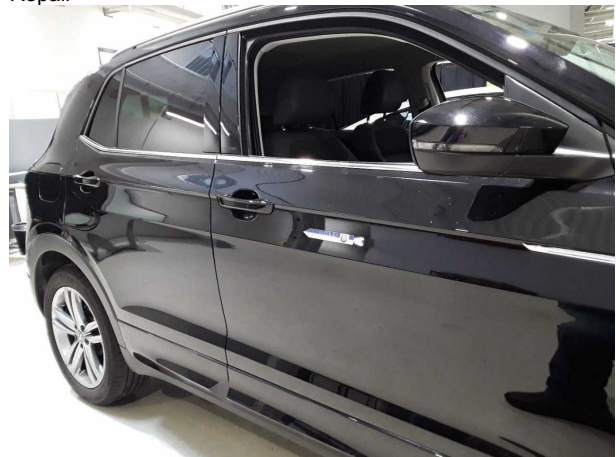
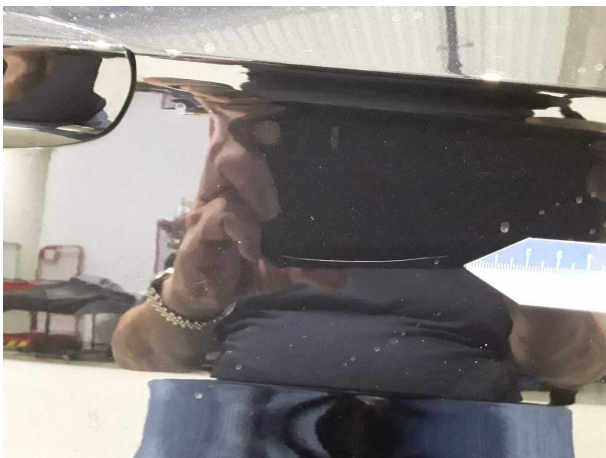
Beschädigung #3: Tür vorn rechts: Tür - Kratzer - Smart Repair

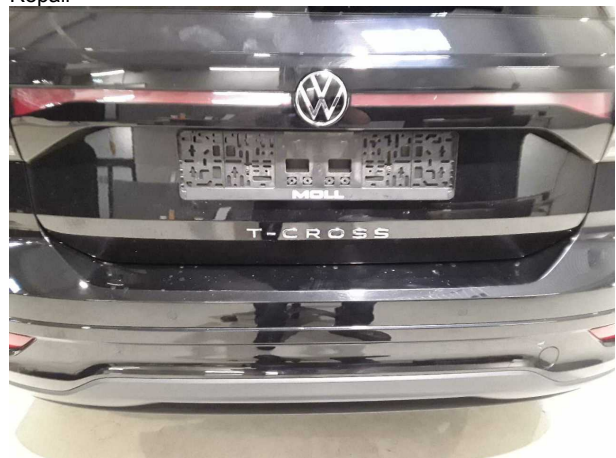
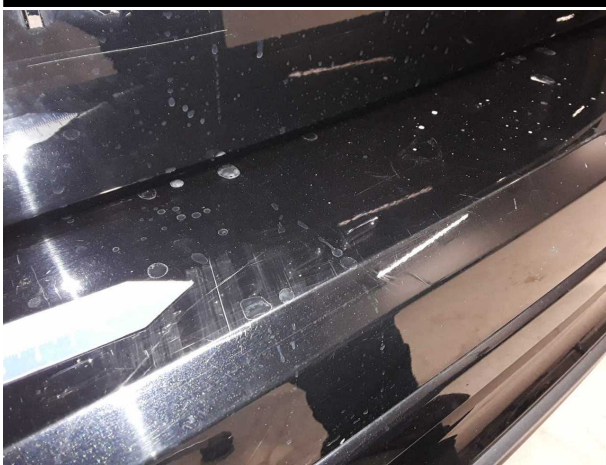
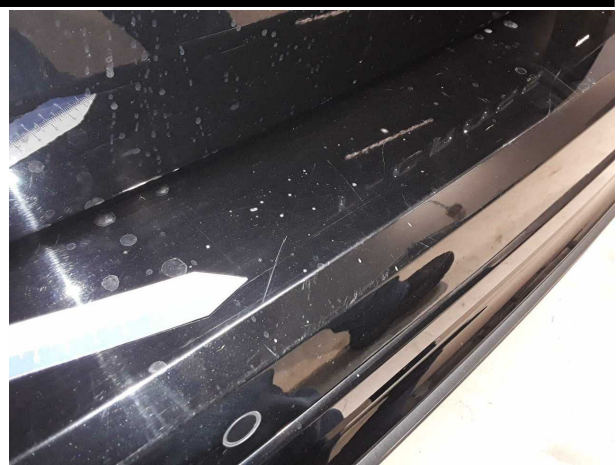
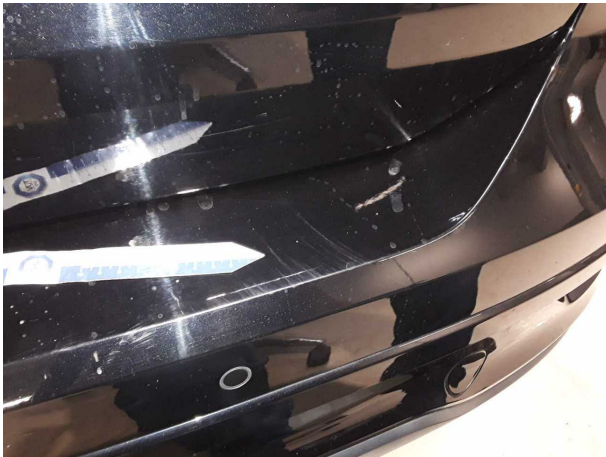
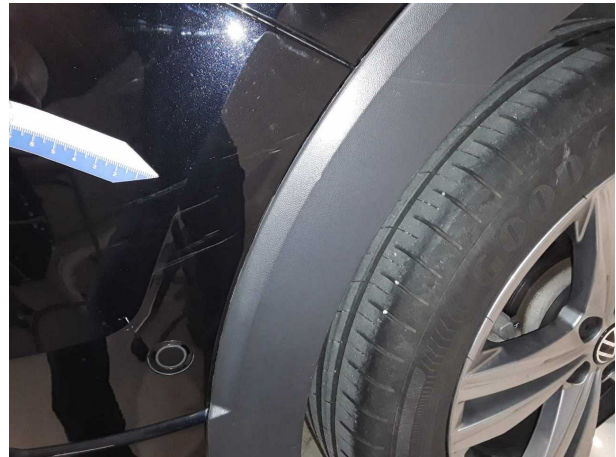
Beschädigung #6: Stoßfänger hinten: Stoßfänger hinten - verkratzt / verschürft - lackieren

Beschädigung #6: Stossfänger hinten: Stossfänger hinten - verkratzt / verschürft - lackieren

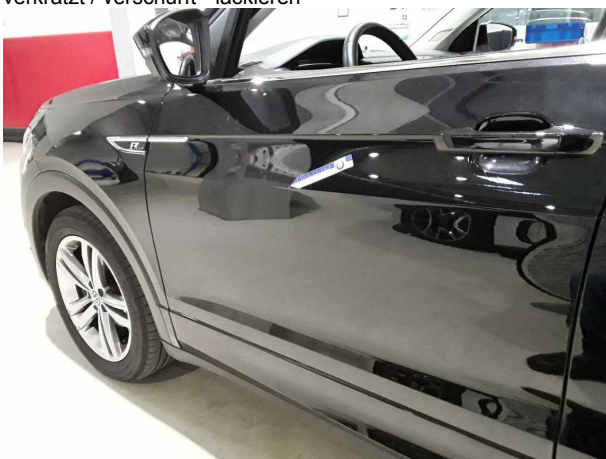
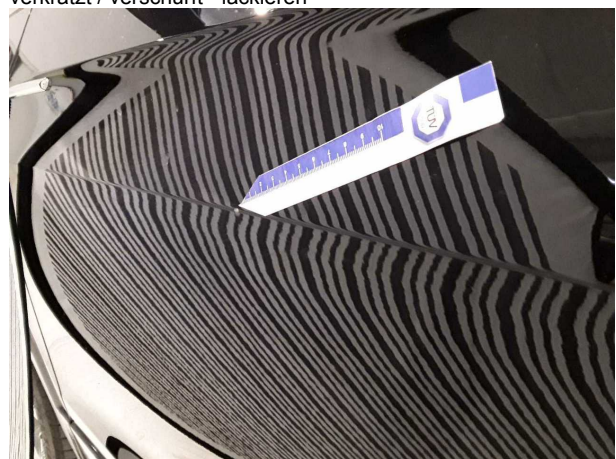
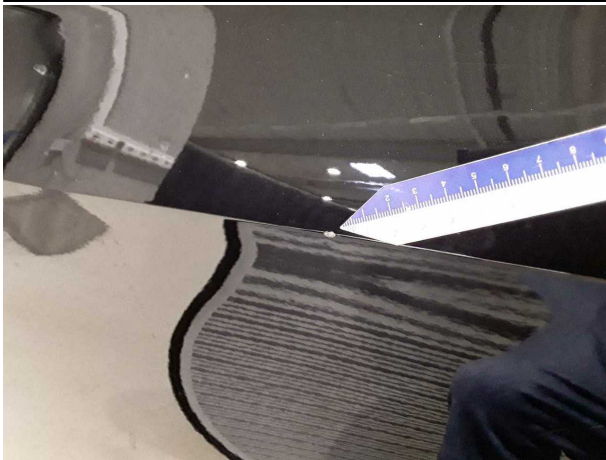
Beschädigung #7: Tür vorn links: Tür - Delle / Lackschaden - instandsetzen und lackieren

Beschädigung #7: Tür vorn links: Tür - Delle / Lackschaden -
instandsetzen und lackieren
