Zustandsbericht

Hersteller / Modell	MAXUS T90 EV (89 kWh) Elite		
Kennzeichen		Fahrgestellnummer	LSFAM1205NA156668
Erstzulassung	07.05.2024	Laufleistung (abgelesen)	17.088 km
HSN/TSN	2184 / AAL 00001	Kraftstoffart / Zylinder	Elektro / 0
Fahrzeugart	Geländewagen	Antriebsart	Heckantrieb
Schadstoffklasse	2017/1151;WLTP;reine Elektr...	Getriebe / Anzahl Gänge	Direktantrieb
Farbe	Grau Metallic	Besichtigungszustand	bedingt: Licht/Nässe/Schmutz
Leistung / Hubraum	65 kW / 0 ccm	Nächste HU	05/2026
Wartungsheft / Nachweis	vorhanden / vollständig	Restlauf bis Service	24 Monat(e)
Letzte Wartung	05/2026 bei 17.074 km	Polsterart	Leder
Vorschaden	Keine Feststellbar	Polsterfarbe	Anthrazit-Rot
Nachlackierung	Keine Feststellbar	zul. Gesamtgewicht	3.300 kg
Dokumente	ZB vorhanden	Anzahl Halter	unbekannt
Schlüssel soll/list	2/2	Anzahl Sitze / Türen	5 / 4
Vertragsnummer	10070674	Re-Import	Nein

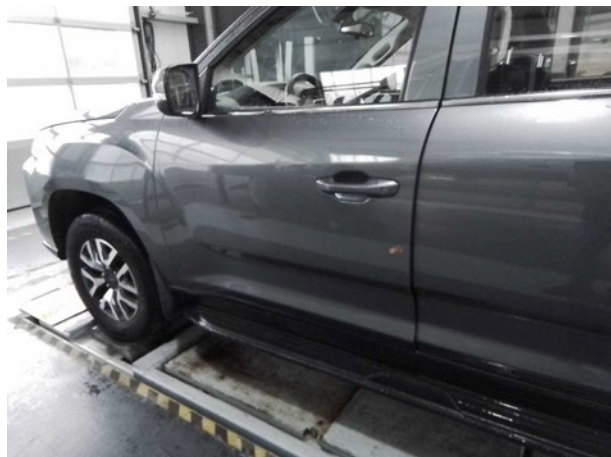
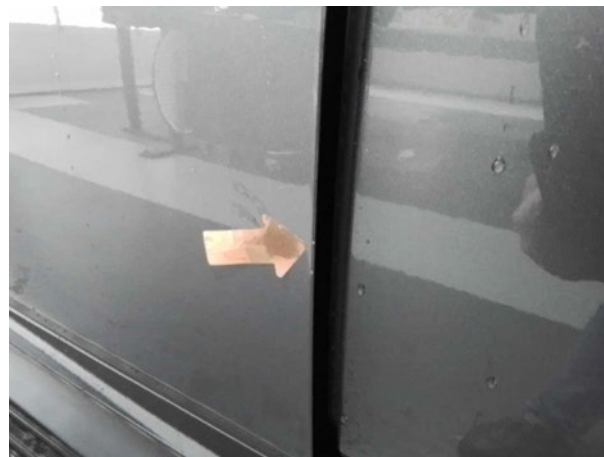
Nr.	Bauteilgruppe	Beschreibung
1	Tür vorn links	Türkante - verkratzt / verschürft - Smart Repair
2	Sonstiges	Hauptuntersuchung - fällig - durchführen

Beschädigung #1: Tür vorn links: Türkante - verkratzt / verschürft - Smart Repair

Beschädigung #1: Tür vorn links: Türkante - verkratzt / verschürft... Smart Repair
