Auftrags-Nr: 1002371419
Besichtigt am: 24.03.2026 12:00
Berichts-Nr: 10287393
FIN: WVVZZZ3CZPE044462

Zustandsbericht

- Protokoll der Fahrzeugbewertung -

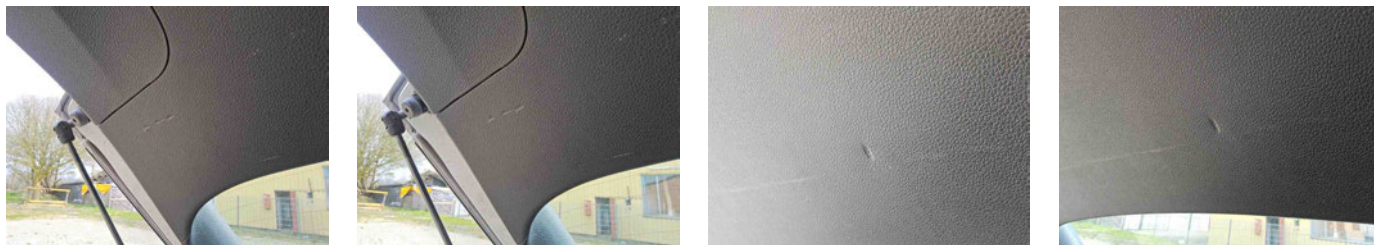
1 - Heckklappenverkleidung - Kratzer - Ersetzen

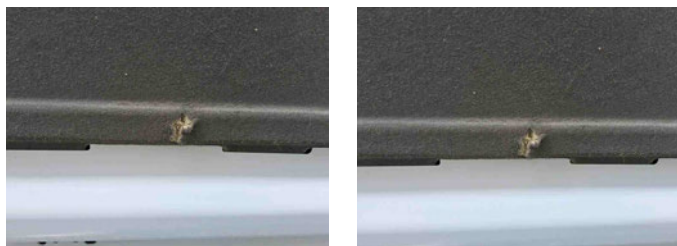
2 - Motorhaube Dämmmatte - Beschädigt - Ersetzen

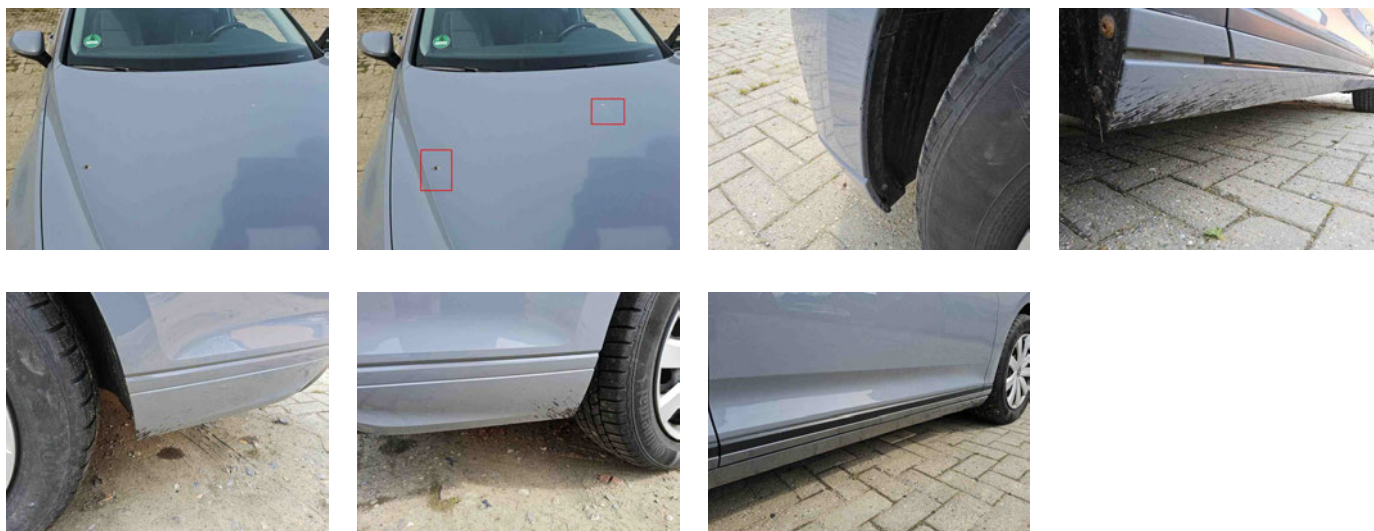
3 - Karosserie - Chemische Verunreinigung - Chemische Reinigung

Chemische Verunreinigungen, Reinigen und Lackkontrolle durchführen. Schadenerweiterung möglich.

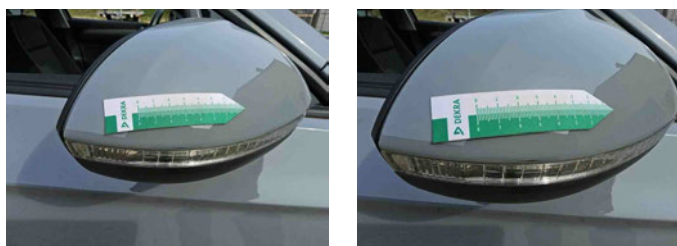
4 - Außenspiegel Gehäuse rechts - Kratzer - Auslegen + Polieren
