## Zustandsbericht

| Berichtsnummer : | 0000000924813-DE968 | | |

#### Hyundai Ioniq 6 (11.2022->) Basis Elektro

| Fahrzeug-Ident.-Nr.: | KMHM241B7PA034679 | Laufleistung abgelesen: | 28674 km |

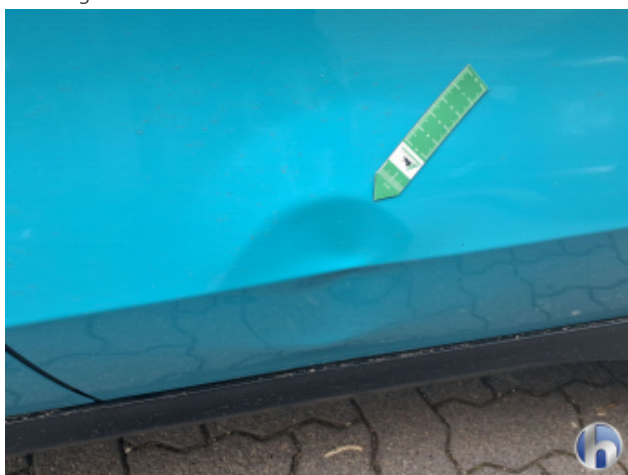
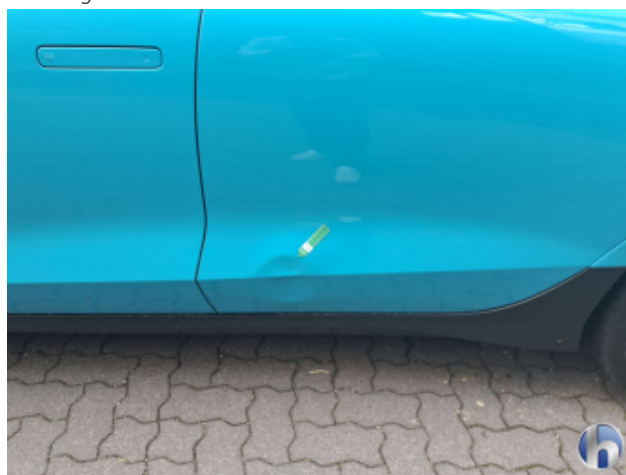
| | Bauteil | Schaden | Rep.-Art |
|---|---|---|---|
| 1. | Tür Hinten - Links | Beschädigt | Instandsetzen und Lackieren |

1. Tür Hinten - Links  
Beschädigt - Instandsetzen und Lackieren

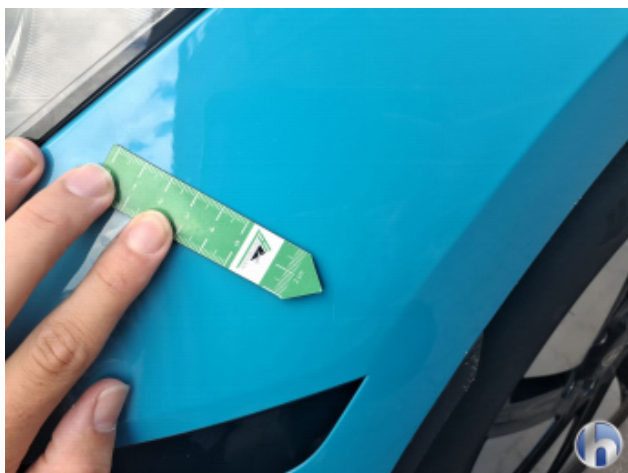
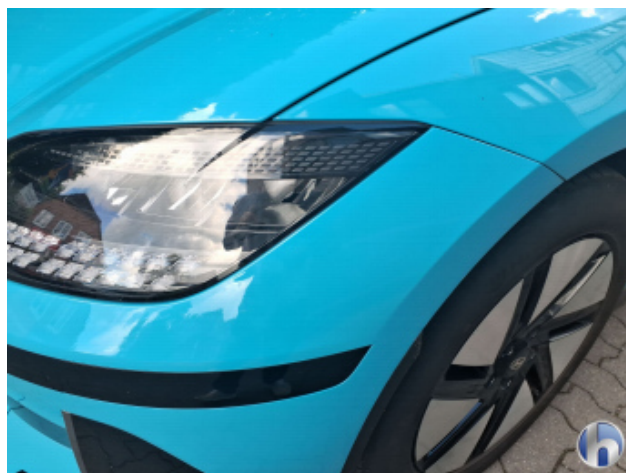
| | Bauteil | Schaden | Rep.-Art |
|---|---|---|---|
| 2. | Stoßfänger Vorne | Kratzer | Smart Repair |

2. Stoßfänger Vorne  
Kratzer - Smart Repair

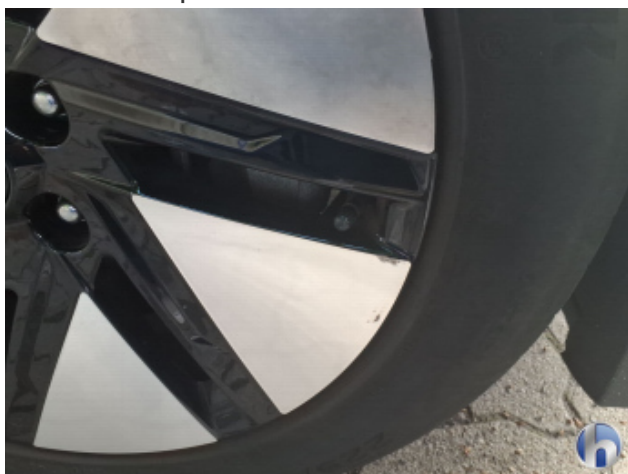
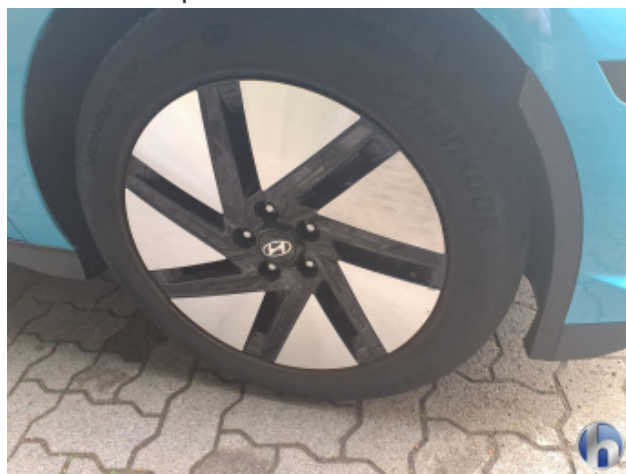
| | Bauteil | Schaden | Rep.-Art |
|---|---|---|---|
| 3. | Felge Vorne - Rechts | Kratzer | Smart Repair |

3. Felge Vorne - Rechts  
Kratzer - Smart Repair

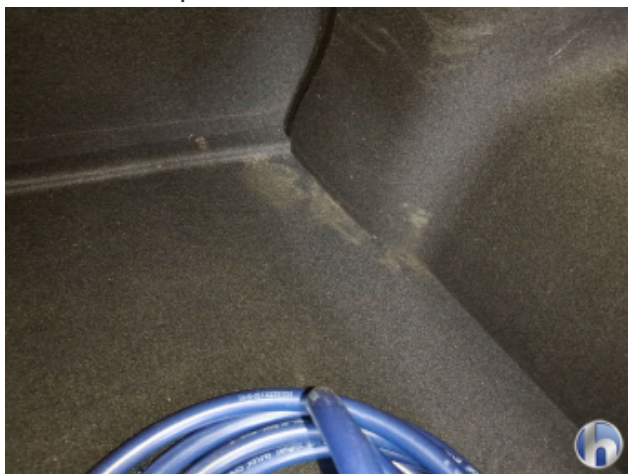
| | Bauteil | Schaden | Rep.-Art |
|---|---|---|---|
| 4. | Innenraum | Gebrauchsspuren | Ohne Reparatur |

4. Innenraum  
Gebrauchsspuren - Ohne Reparatur
