# Zustandsbericht

Auftrags-Nr / Referenz: 22897344  
Besichtigungsdatum: 29.06.2026

| Hersteller / Modell | ORA Funky Cat 300 | | |

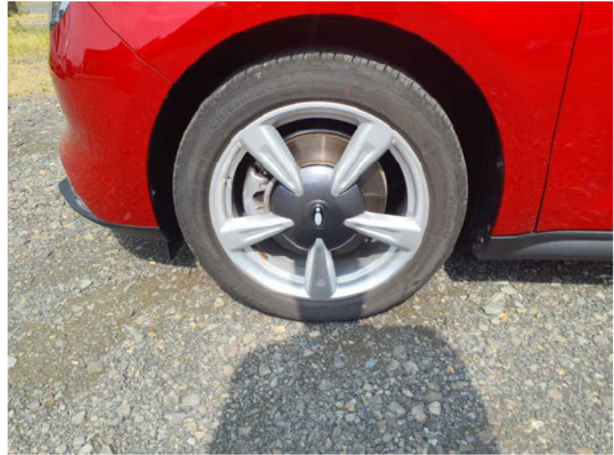
**Abbildung 14: Montierte Bereifung**

| Achse | Reifengröße | Reifentyp | Hersteller | Profiltiefe | Verkehrstauglichkeit |
|---|---|---|---|---|---|
| 1 | 215/50 R18 96V | Sommerreifen auf Leichtmetall | Sonstige | 6mm / 6mm | i.O. |
| 2 | 215/50 R18 96V | Sommerreifen auf Leichtmetall | Sonstige | 7mm / 7mm | i.O. |

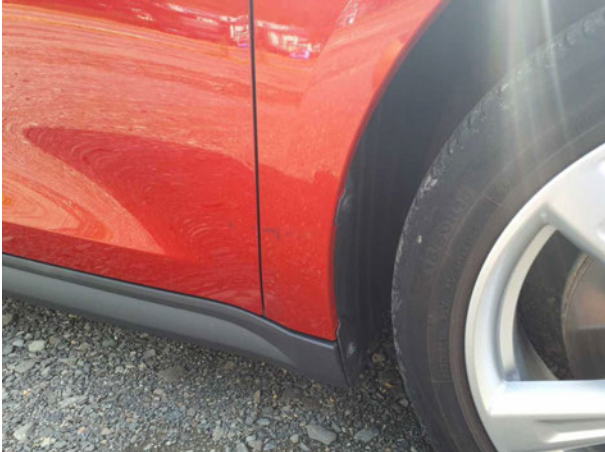
| Nr. | Bauteilgruppe | Beschreibung |
|---|---|---|
| 1 | Kotflügel rechts | Kotflügel rechts - verkratzt / verschürft - Smart Repair |

**Beschädigung #1:** Kotflügel rechts: Kotflügel rechts - verkratzt / verschürft - Smart Repair

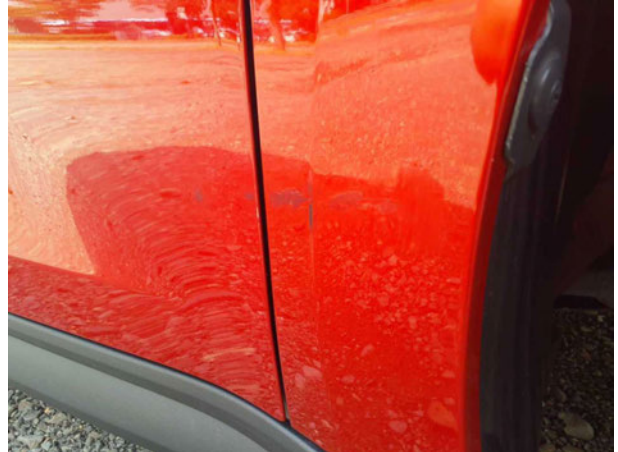
**Beschädigung #1:** Kotflügel rechts: Kotflügel rechts - verkratzt / verschürft - Smart Repair

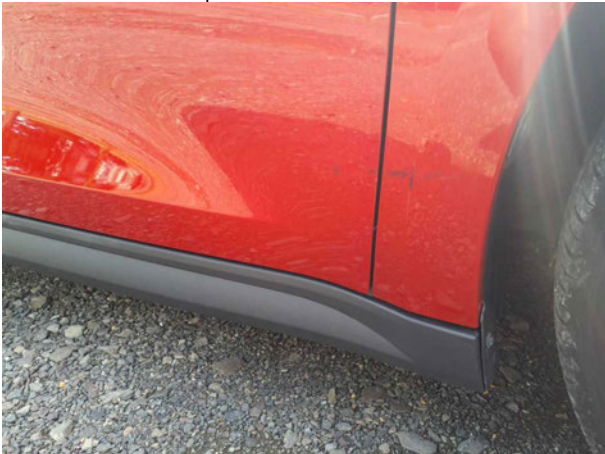
| Nr. | Bauteilgruppe | Beschreibung |
|---|---|---|
| 2 | Tür vorn rechts | Tür - Delle / Lackschaden - Smart Repair |

**Beschädigung #2:** Tür vorn rechts: Tür - Delle / Lackschaden - Smart Repair

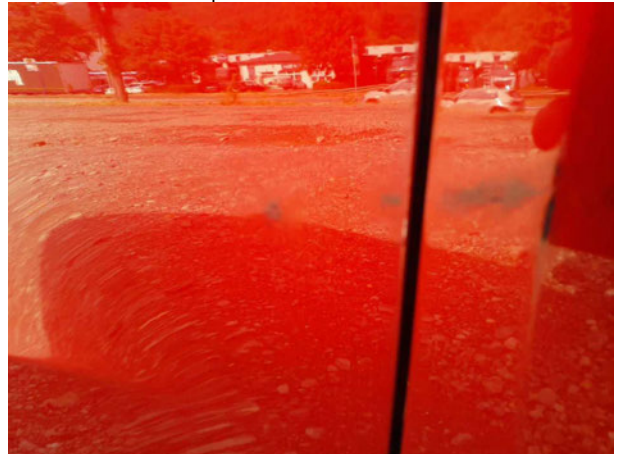
**Beschädigung #2:** Tür vorn rechts: Tür - Delle / Lackschaden - Smart Repair

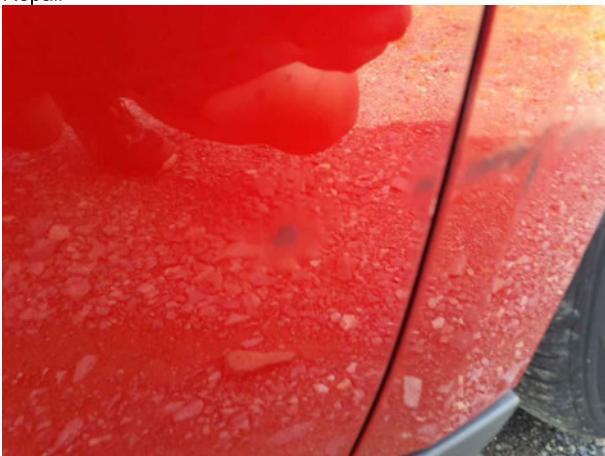
**Beschädigung #2:** Tür vorn rechts: Tür - Delle / Lackschaden - Smart Repair

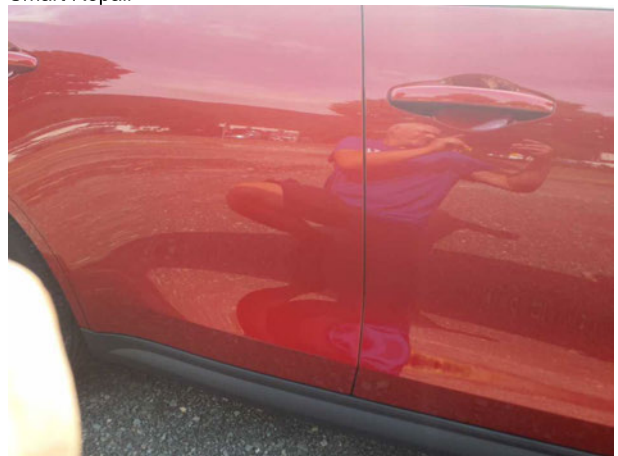
| Nr. | Bauteilgruppe | Beschreibung |
|---|---|---|
| 3 | Tür hinten rechts | Tür - verkratzt / verschürft - instandsetzen und lackieren |

**Beschädigung #3:** Tür hinten rechts: Tür - verkratzt / verschürft - instandsetzen und lackieren

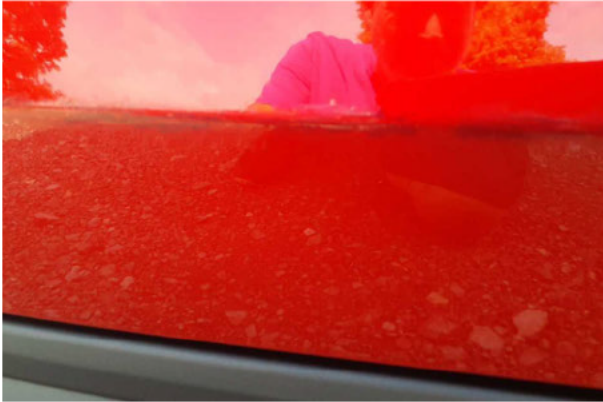
**Beschädigung #3:** Tür hinten rechts: Tür - verkratzt / verschürft -  
instandsetzen und lackieren

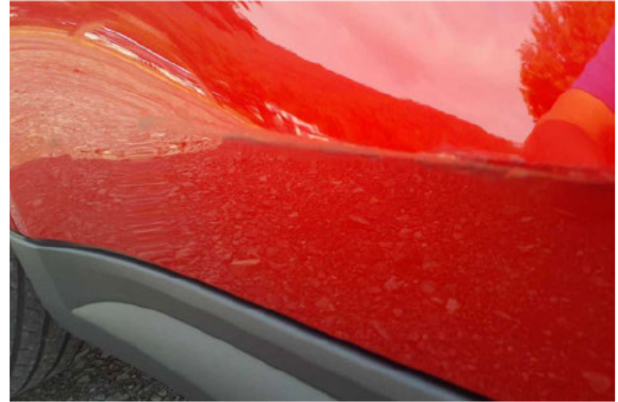
**Beschädigung #3:** Tür hinten rechts: Tür - verkratzt / verschürft -  
instandsetzen und lackieren
