# MACDAM

## Kia Picanto (11-16)

### Voertuiginformatie

### Samenvatting schade

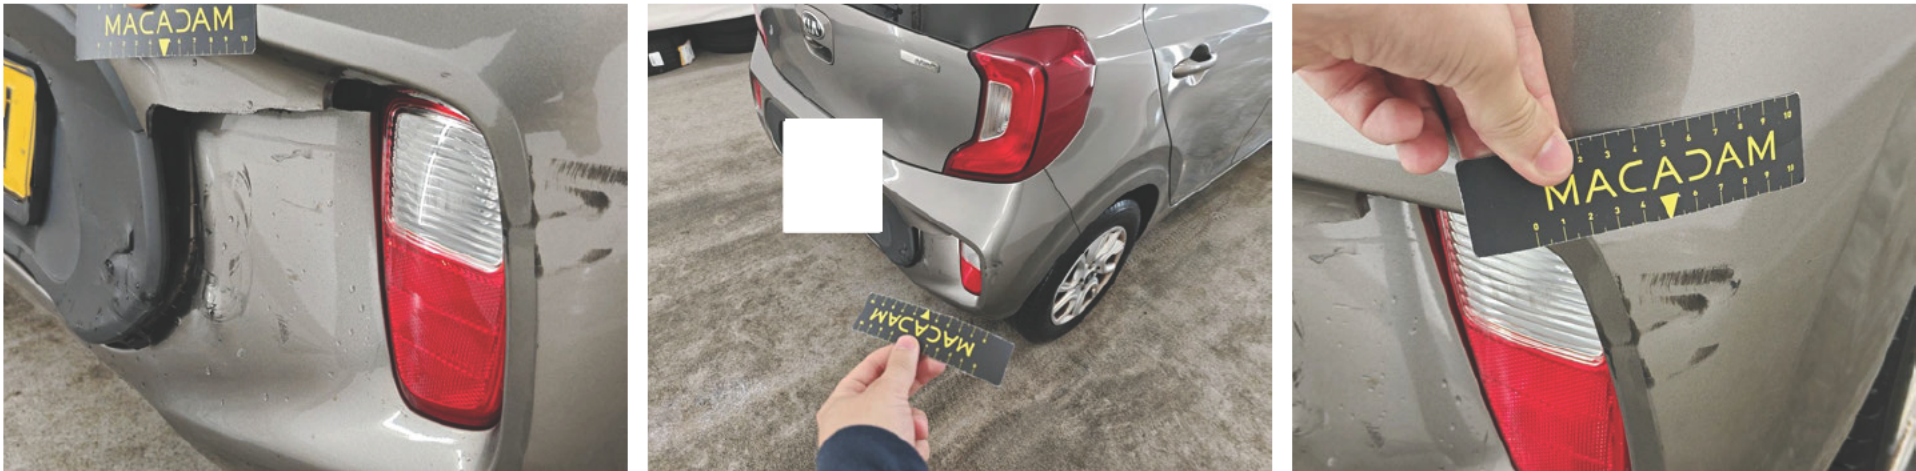
**Bumper A**

Gebroken  
Vervangen en spuiten  
Achterzijde

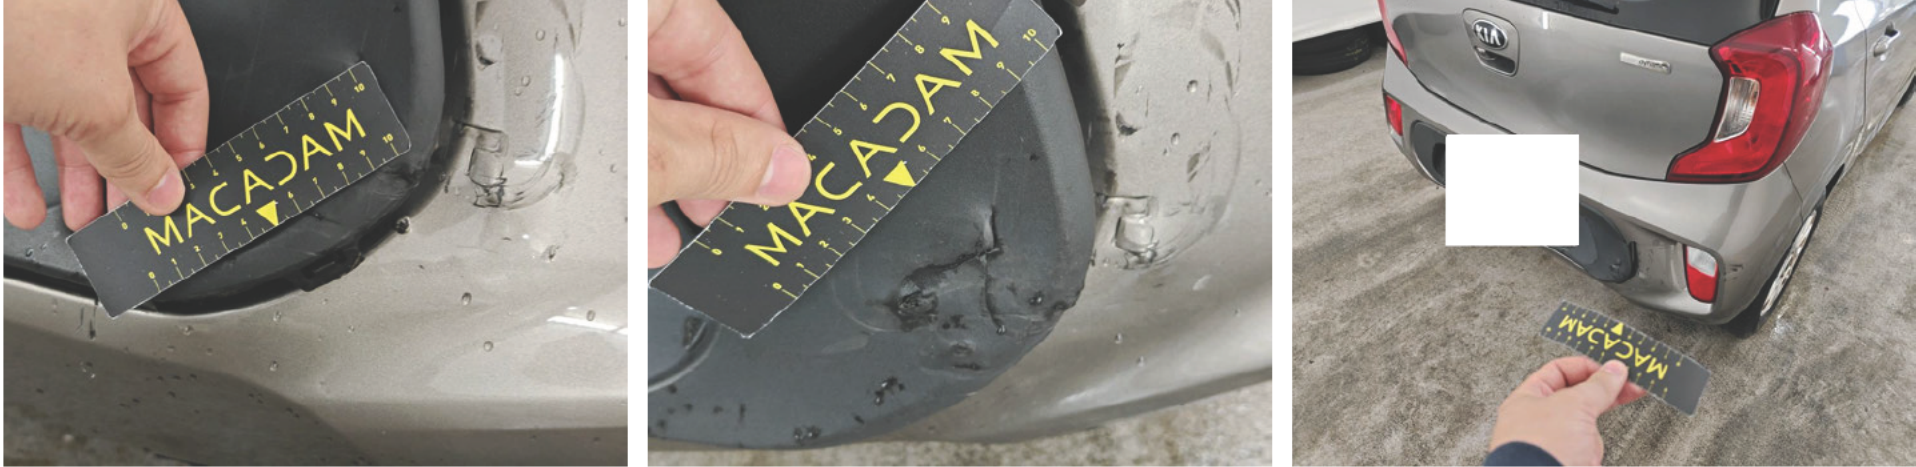
**Bumper A bekleding**

Vervormd / Geforceerd  
Vervangen  
Achterzijde

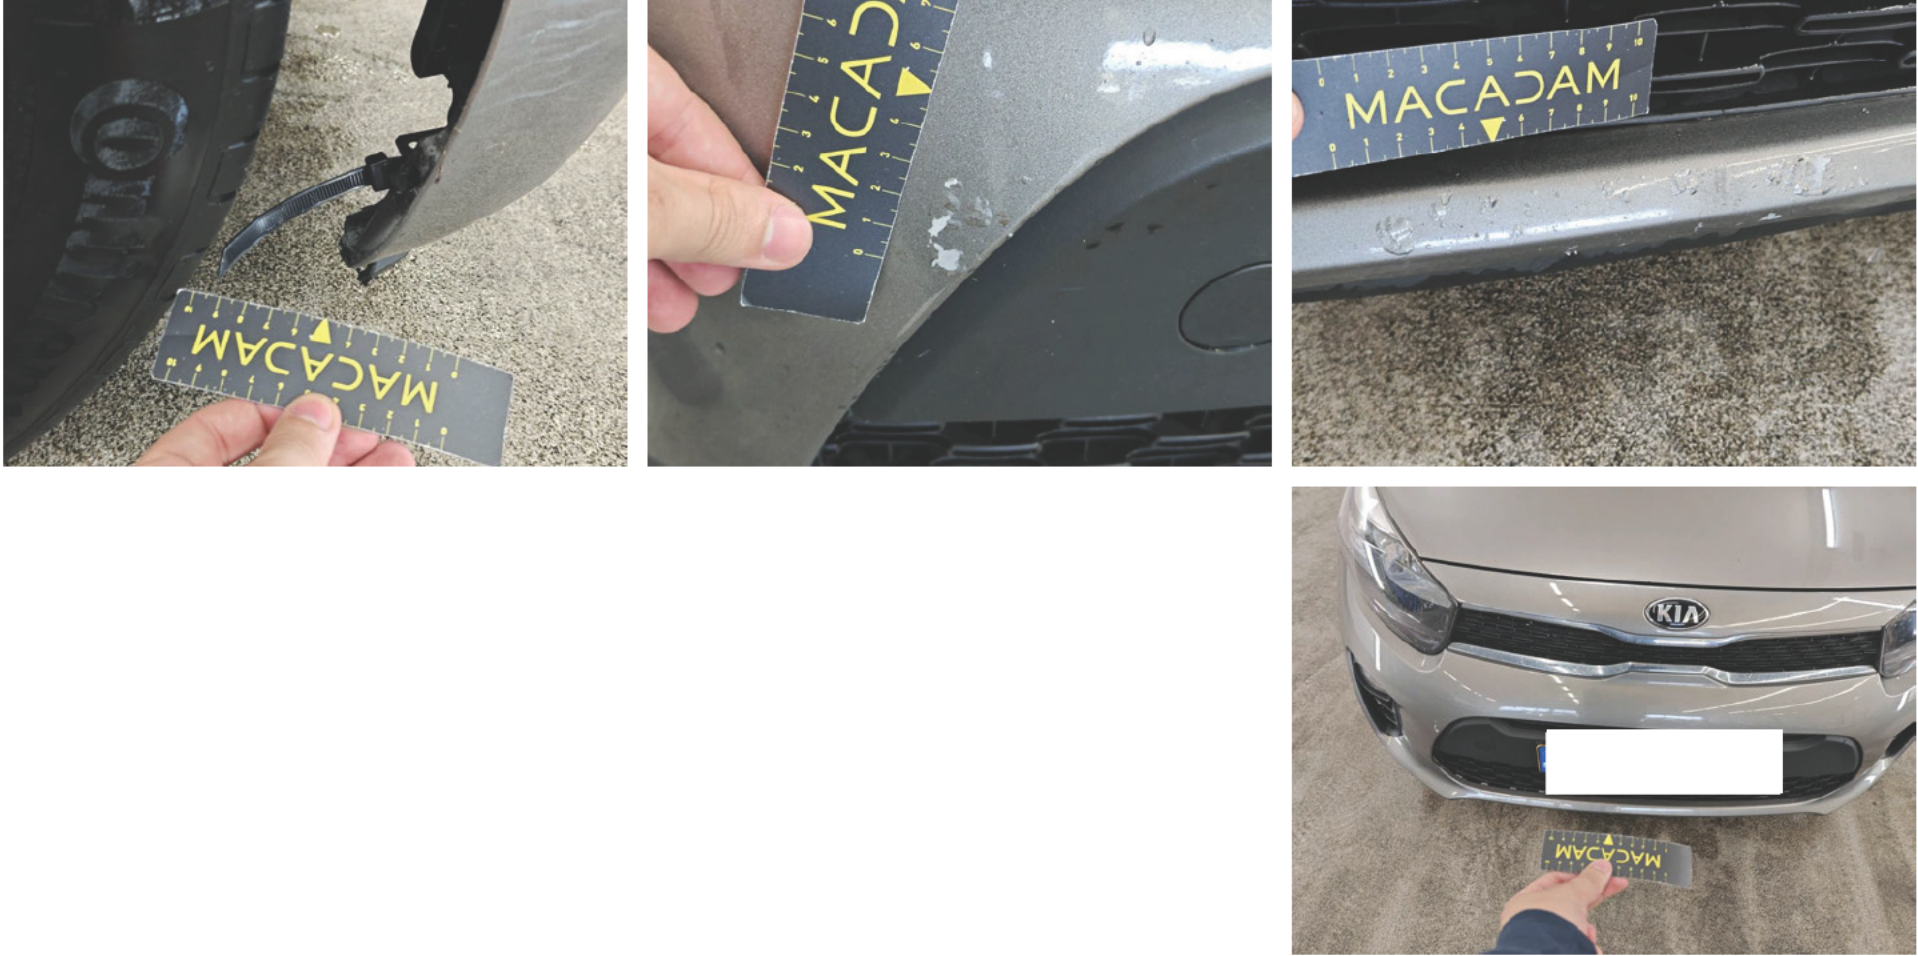
**Bumper V**

Kras(sen)  
Herstellen en spuiten (compleet)  
Voorzijde

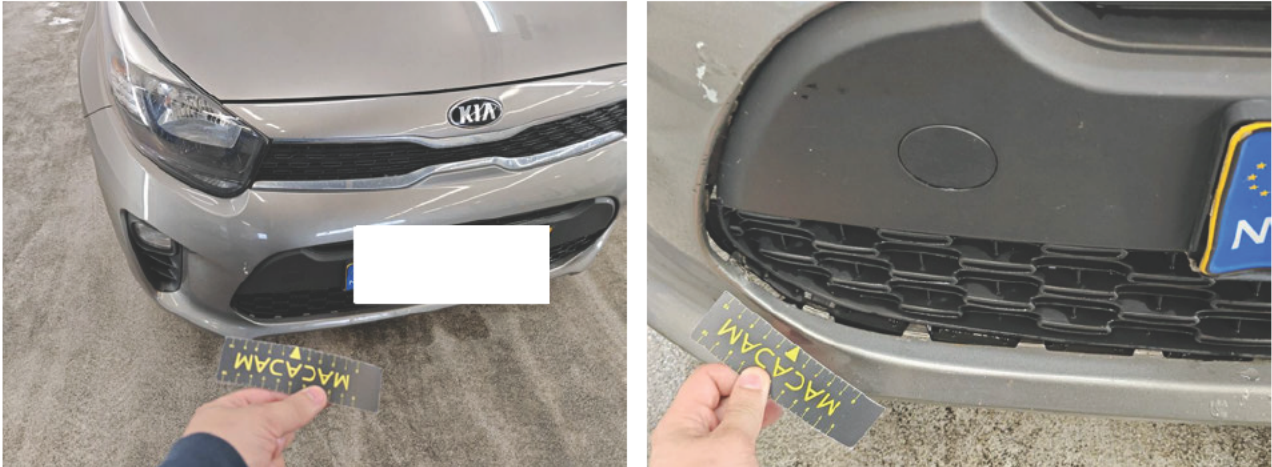
**Bumper V M rooster**

Vervormd / Geforceerd  
Smartrepair  
Voorzijde

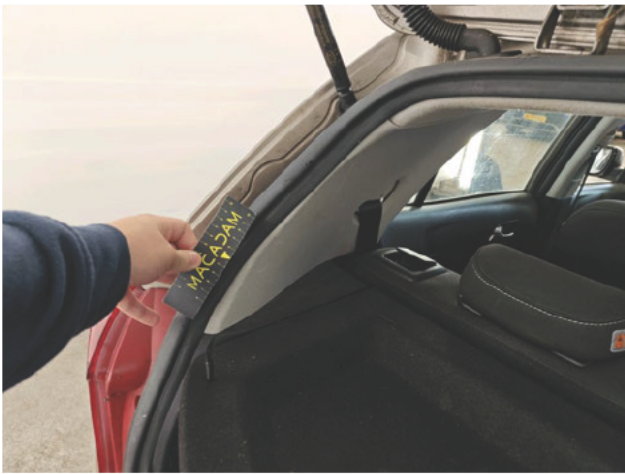
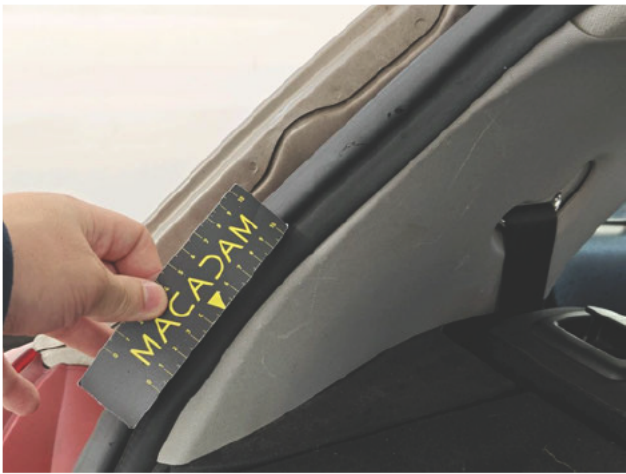
C/D-stijl L bekleding binnen

Kras(sen)  
Smartrepair  
Achterzijde

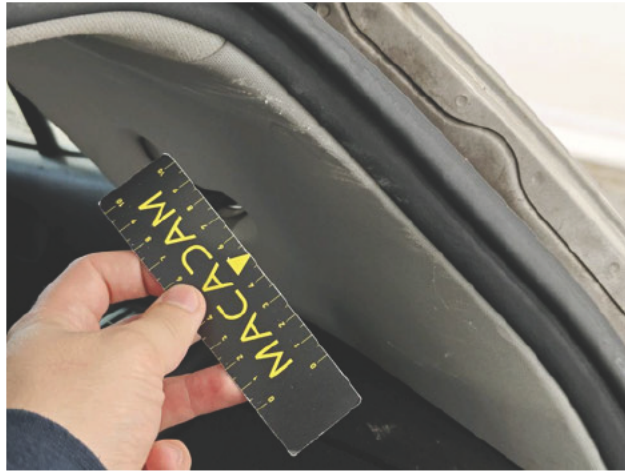
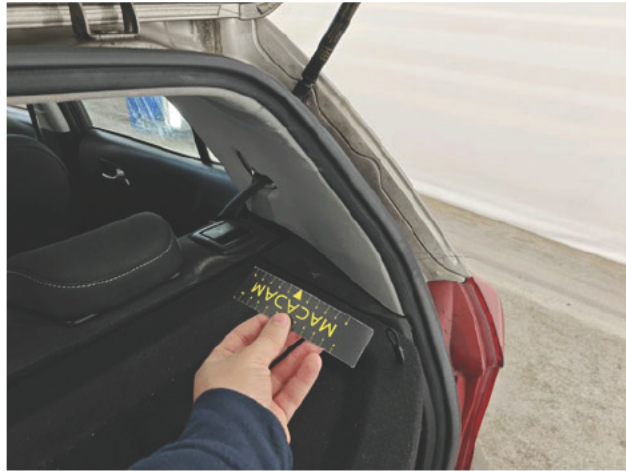
C/D-stijl R bekleding binnen

Kras(sen)  
Smartrepair  
Achterzijde

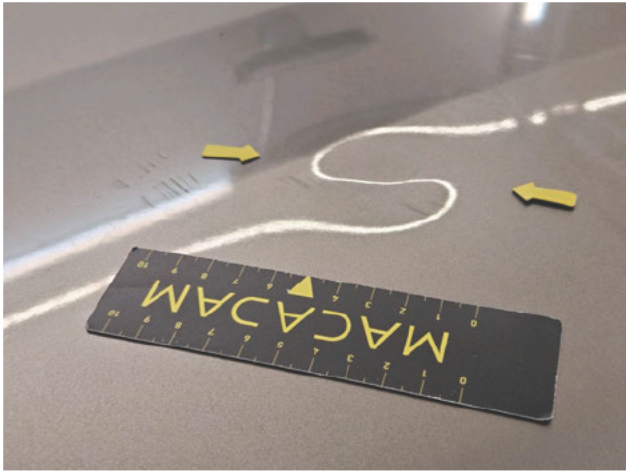
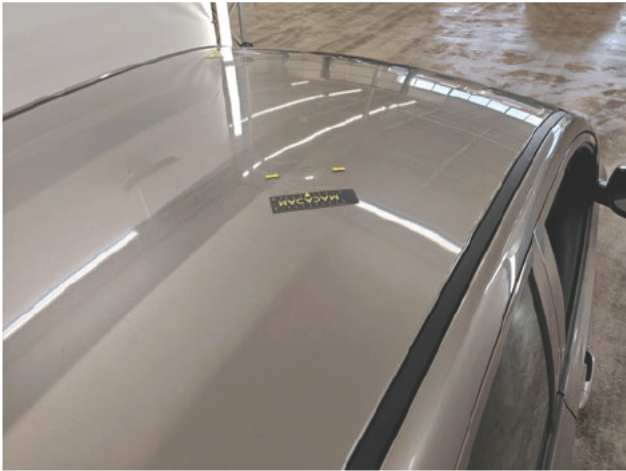
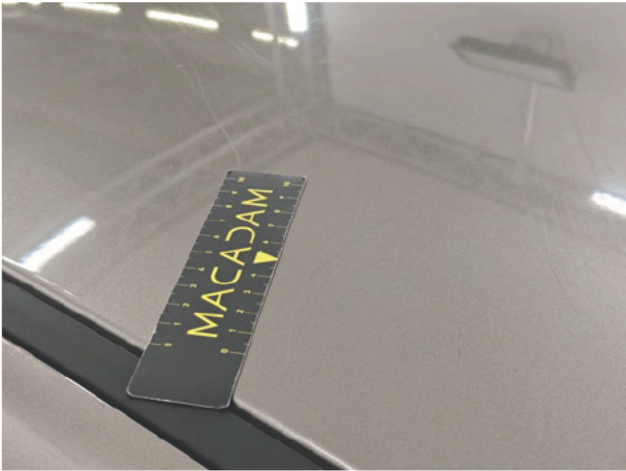
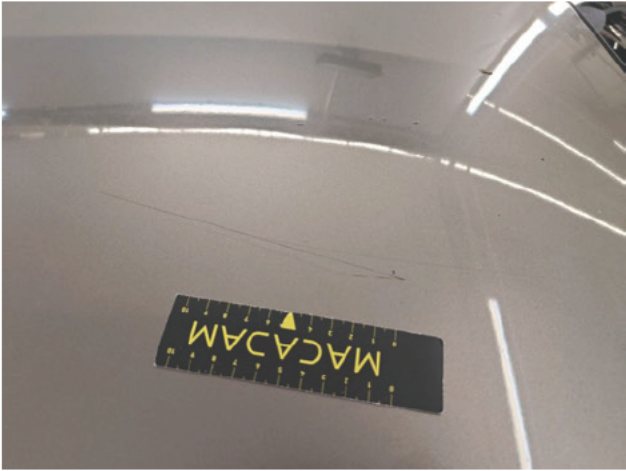
Deuk(en) en kras(sen)  
Herstellen en spuiten (compleet)  
Dak & andere

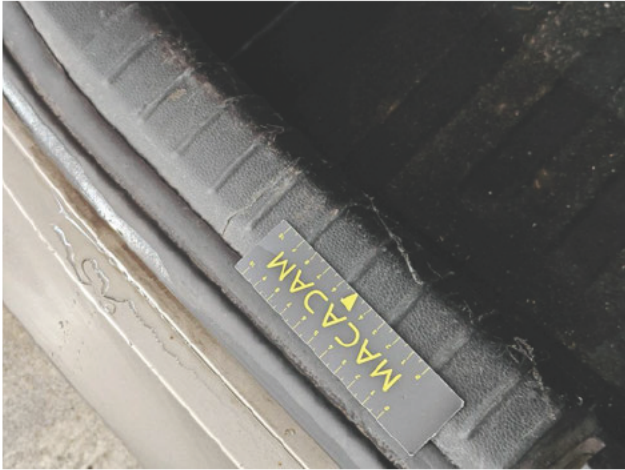
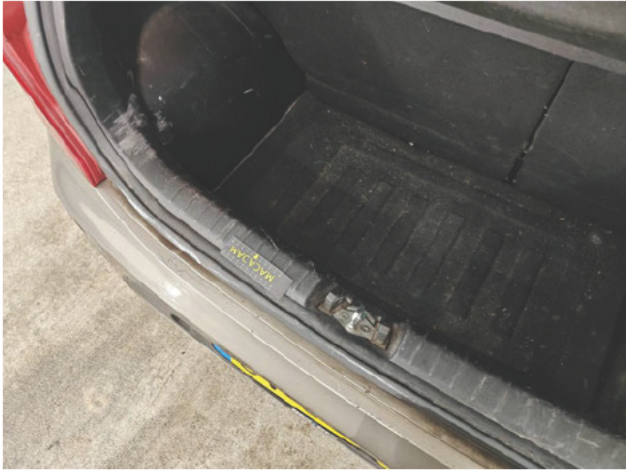
Deksel/Dop

Kras(sen)  
Smartrepair  
Interieur

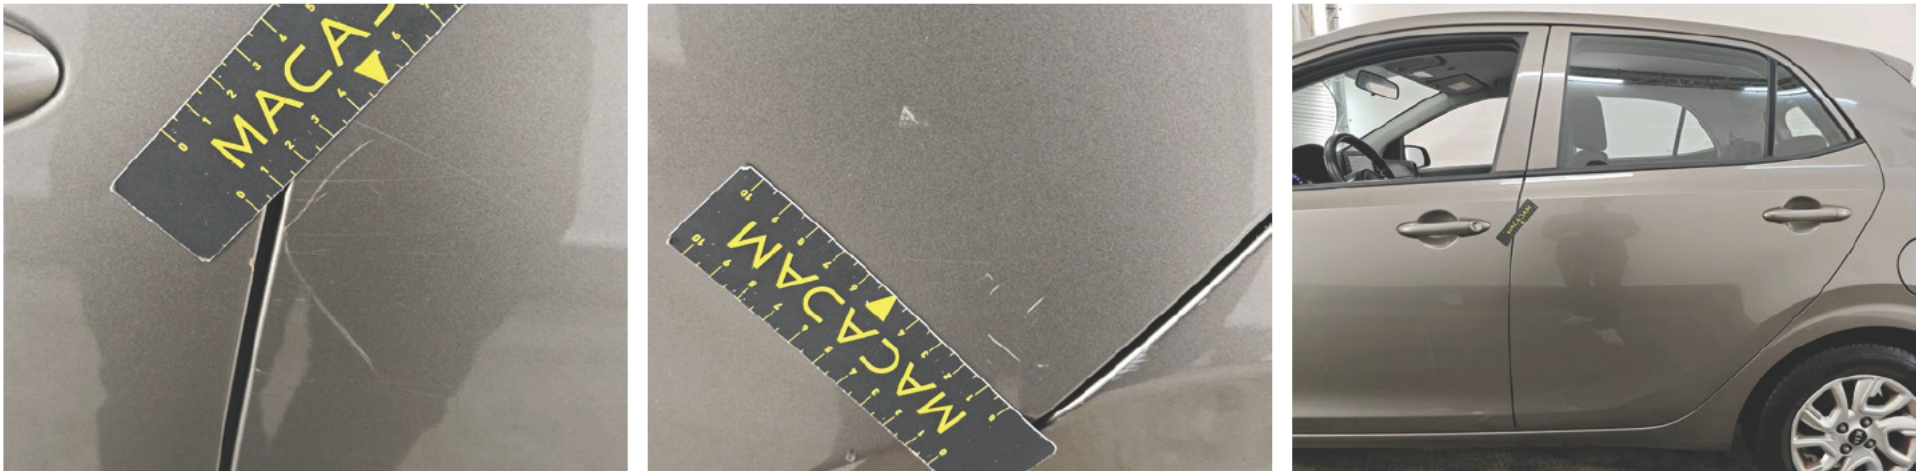
**Deur A L**  
Kras(sen)  
Herstellen en spuiten (compleet)  
Links

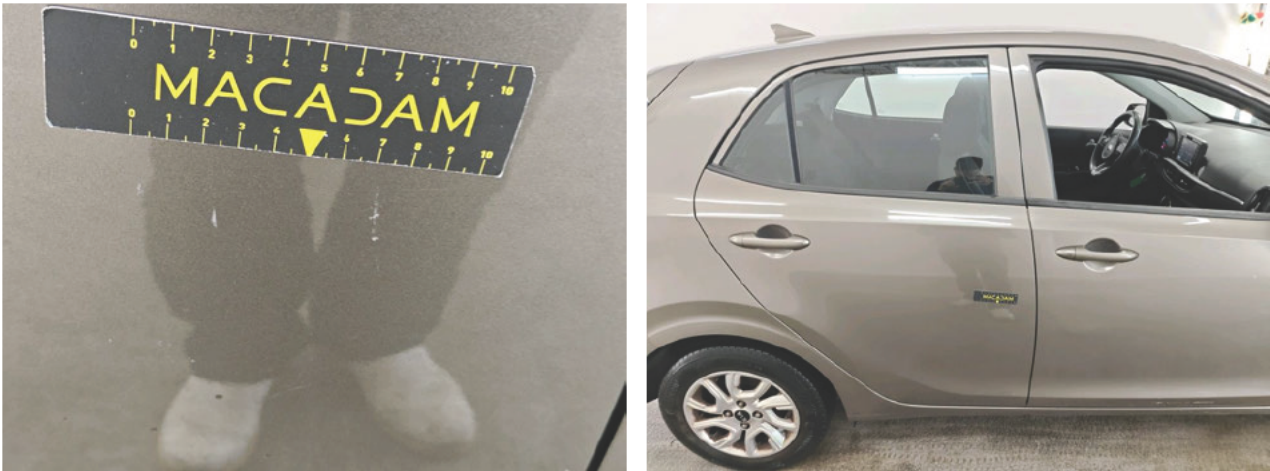
**Deur A R**  
Kras(sen)  
Herstellen en spuiten (compleet)  
Rechts

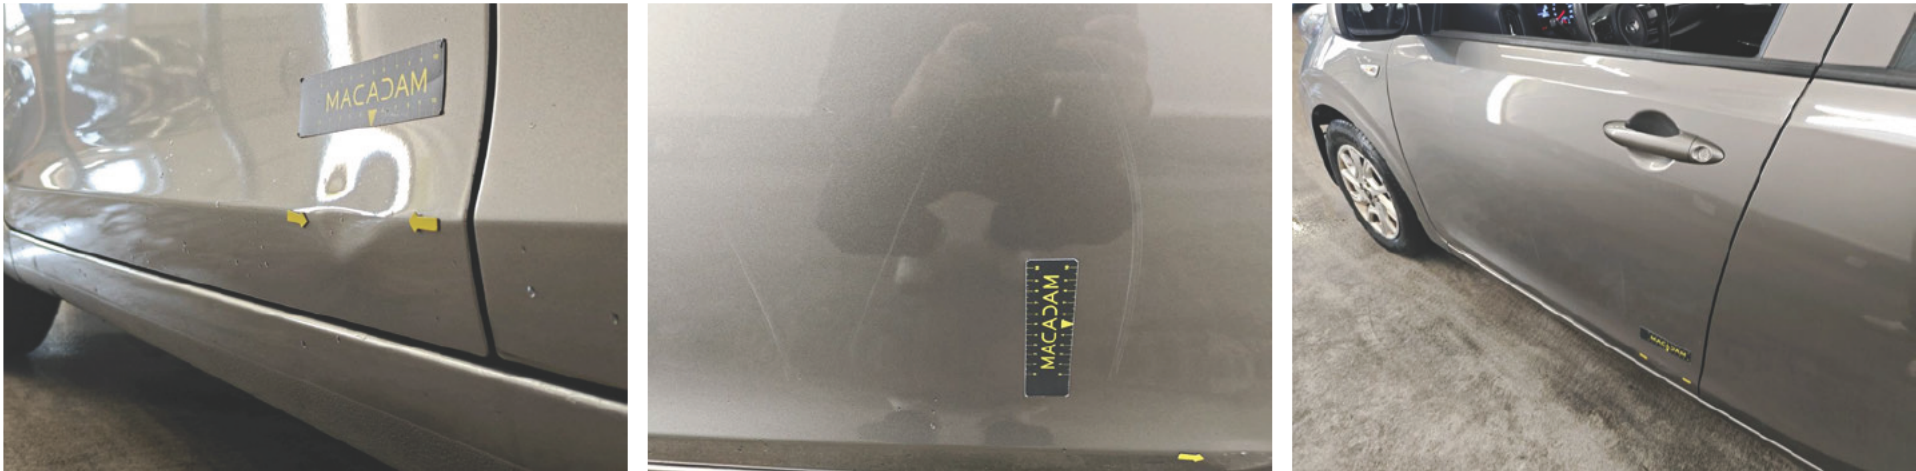
**Deur V L**  
Deuk(en) en kras(sen)  
Herstellen en spuiten (compleet)  
Links

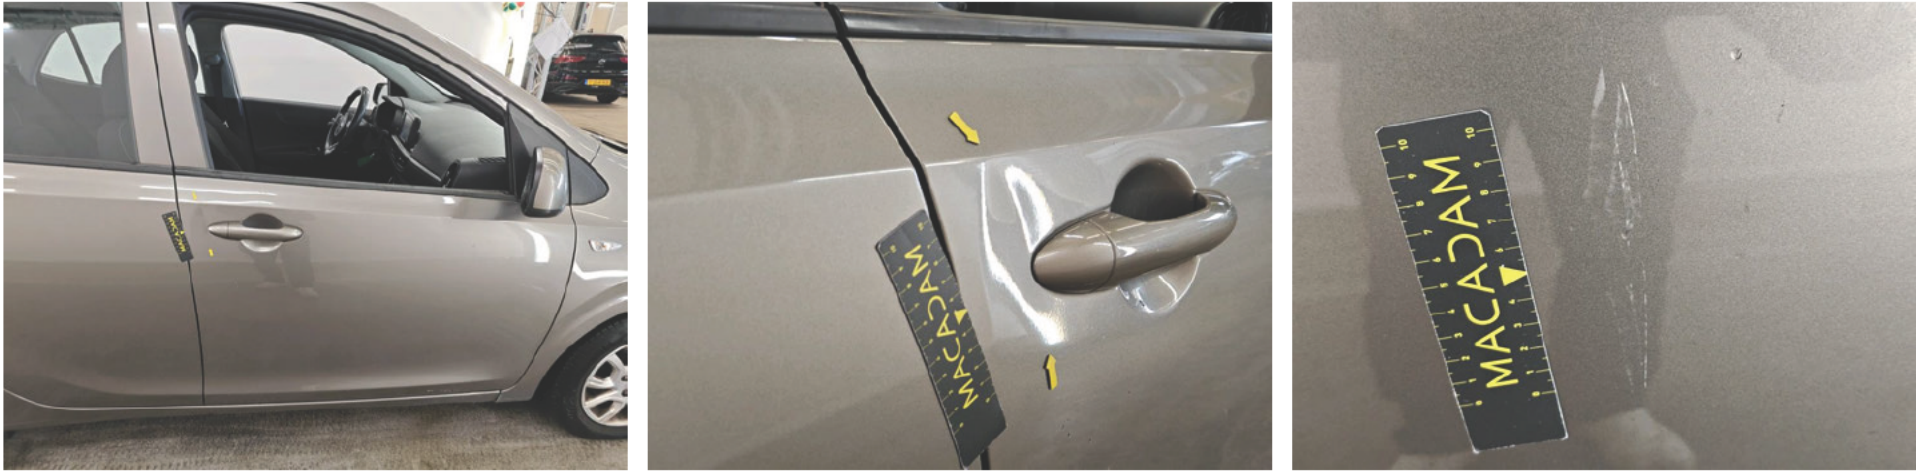
**Deur V R**  
Deuk(en) en kras(sen)  
Herstellen en spuiten (compleet)  
Rechts

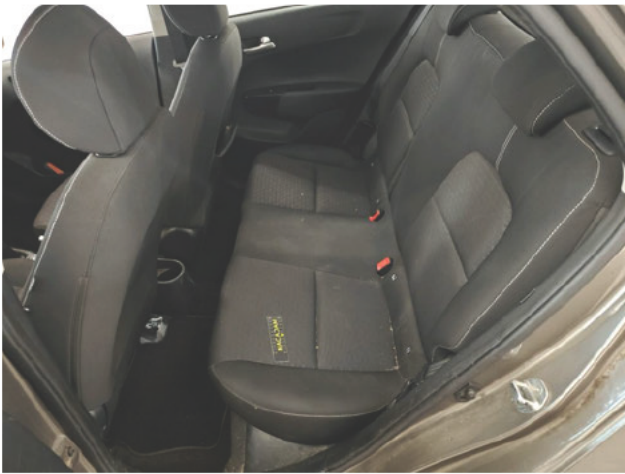
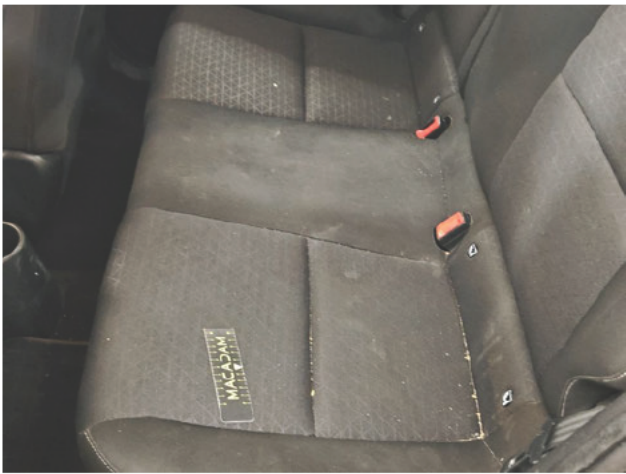
**Interieur**  
Vlek  
Reinigen  
Interieur

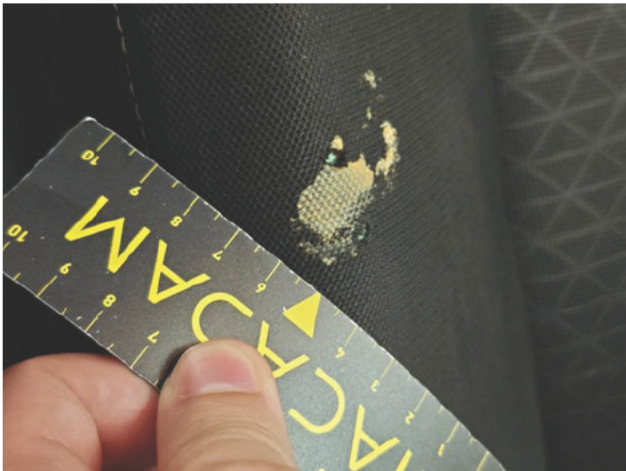
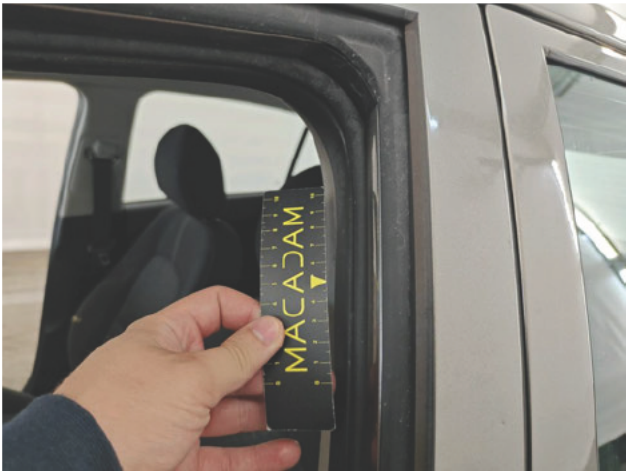
**Interieur**  
Geur  
Ozonbehandeling (Rook)  
Interieur

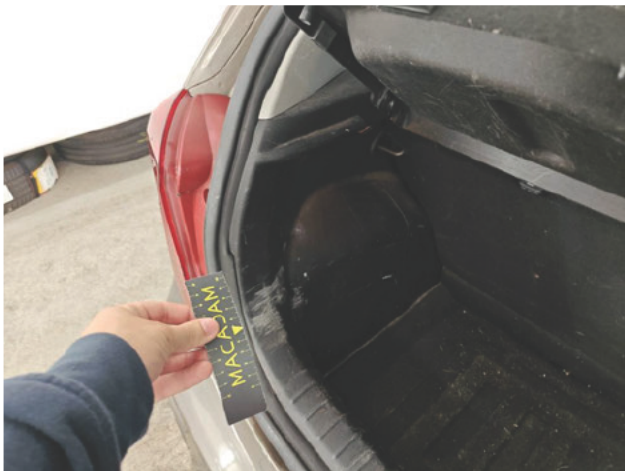
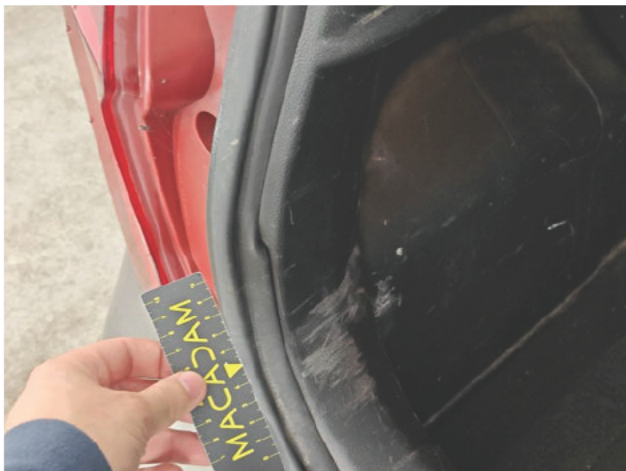
**Kofferbak L bekleding**  
Kras(sen)  
Smartrepair  
Achterzijde

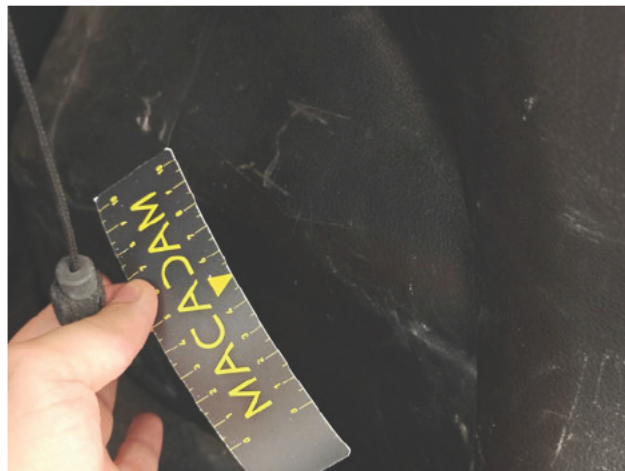
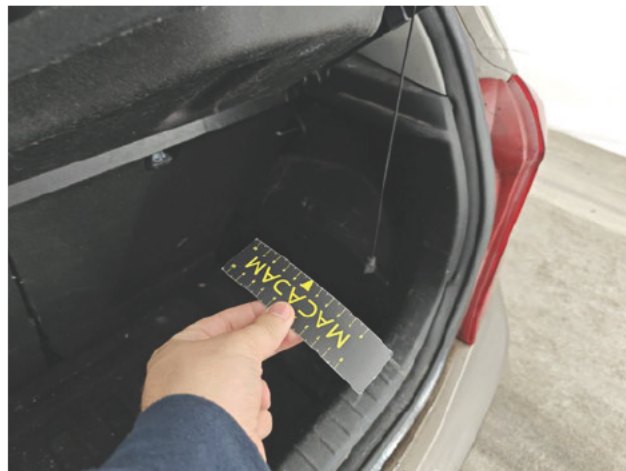
**Kofferbak R bekleding**  
Kras(sen)  
Smartrepair  
Achterzijde

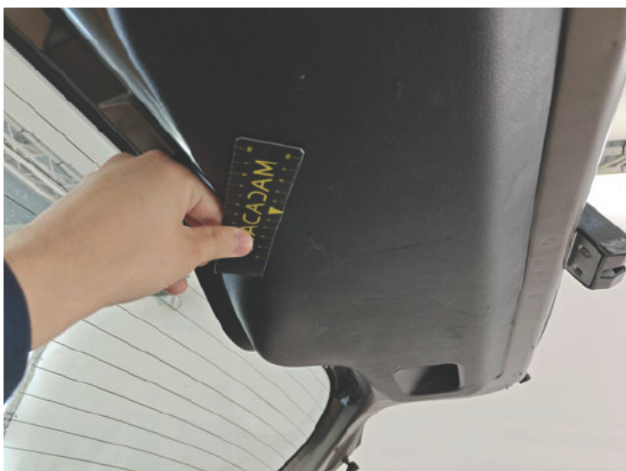
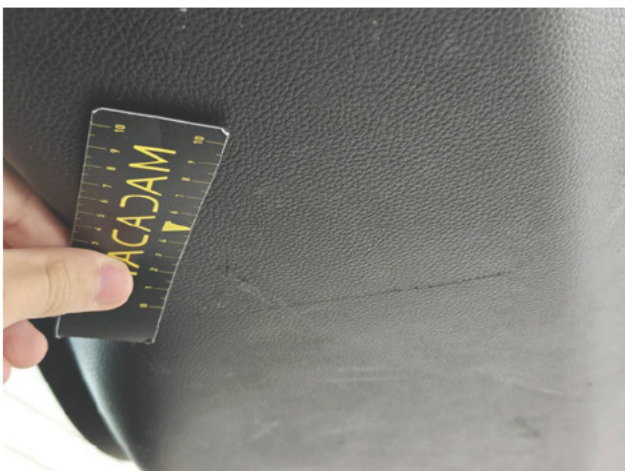
**Kofferklep bekleding**  
Kras(sen)  
Smartrepair  
Achterzijde

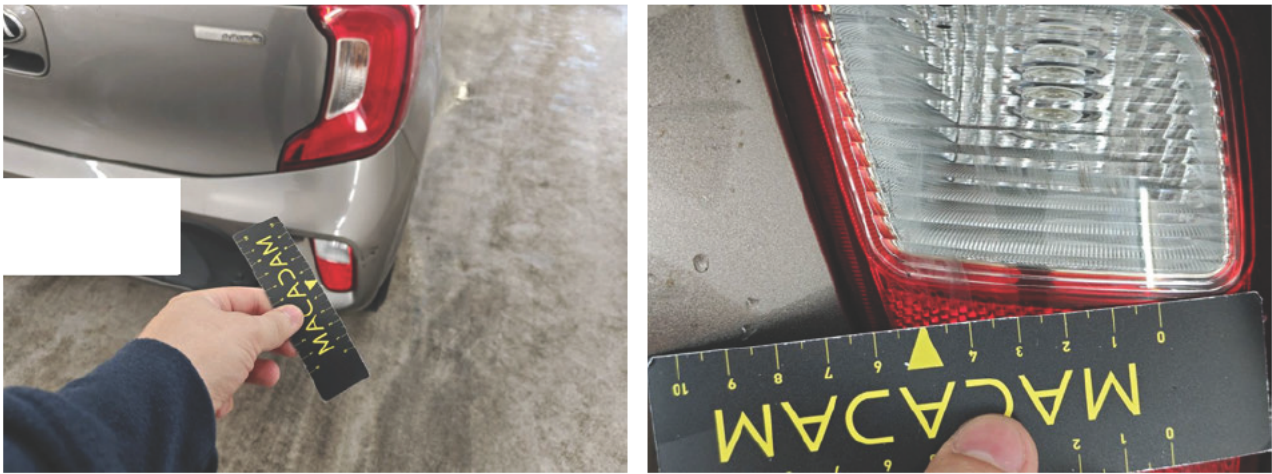
**Reflector**  
Kras(sen)  
Vervangen  
Achterzijde

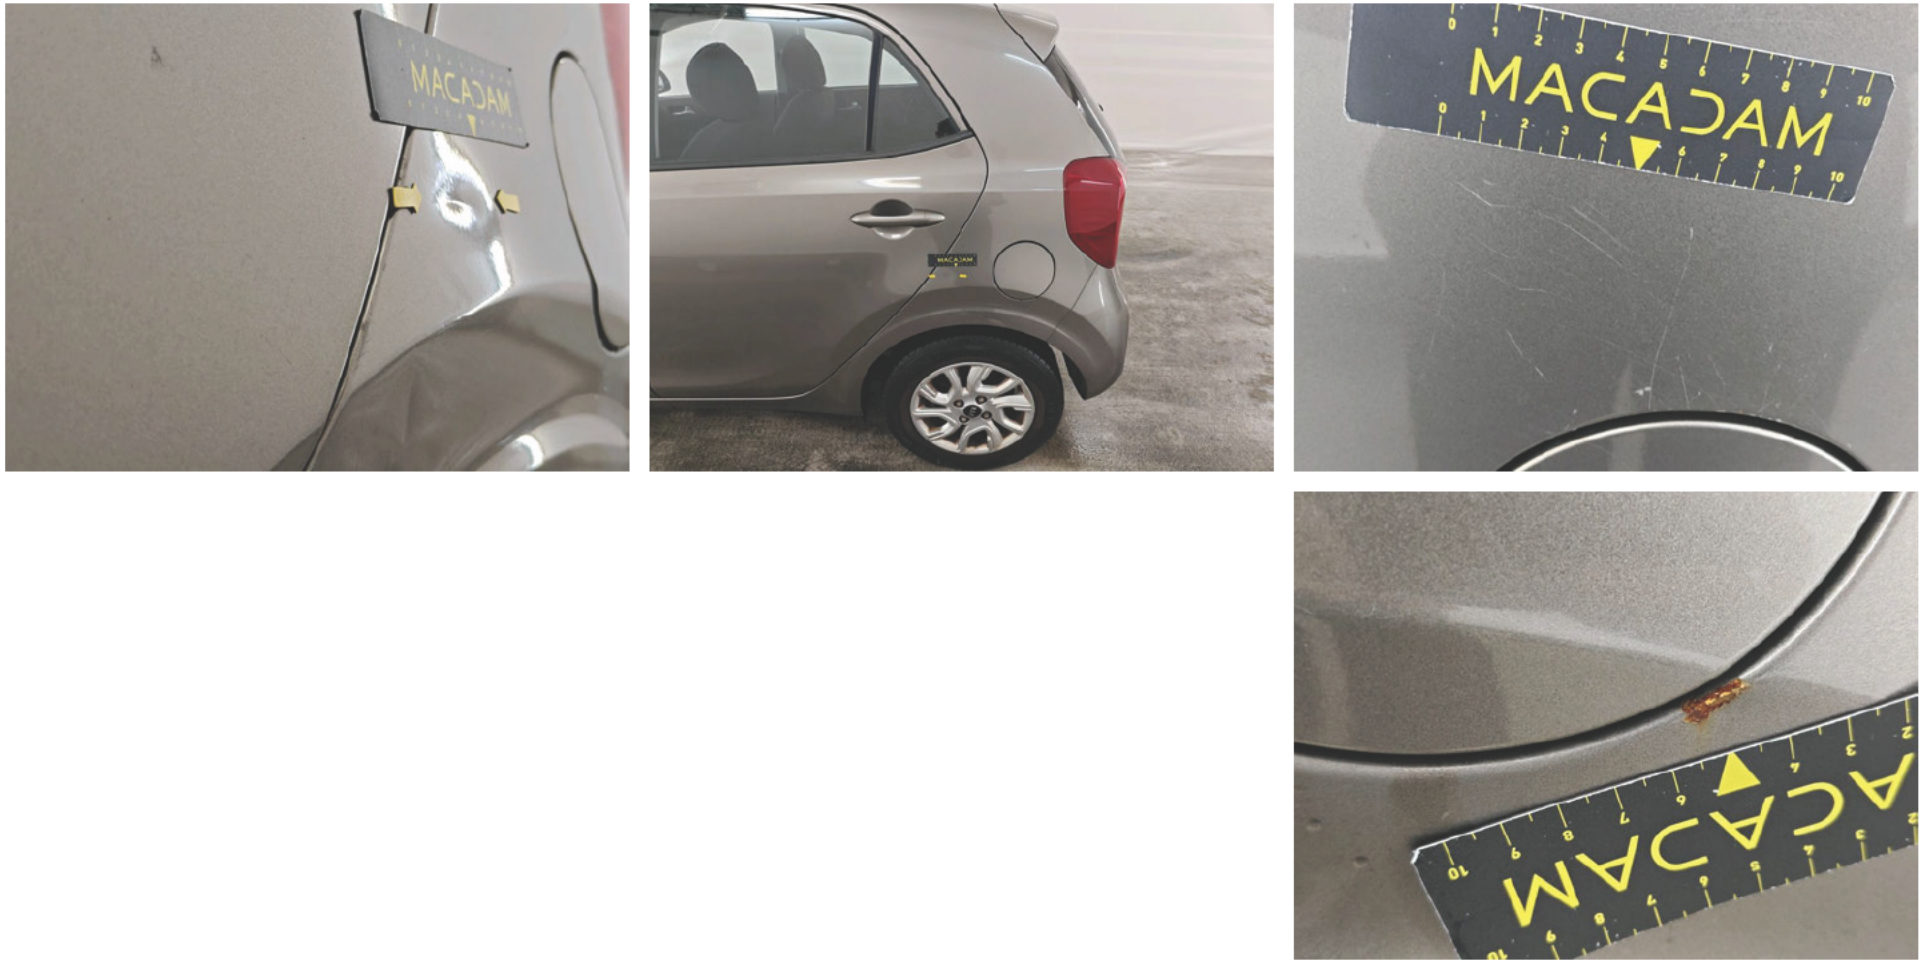
**Scherf A L**  
Deuk(en) en kras(sen)  
Herstellen en spuiten (compleet)  
Links

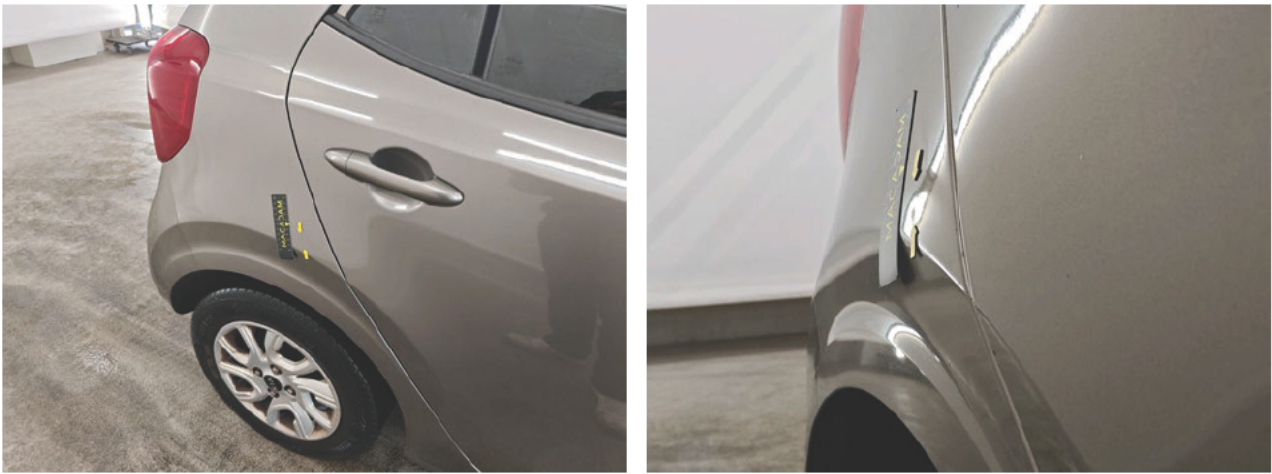
**Scherf A R**  
Deuk(en) en kras(sen)  
Herstellen en spuiten (compleet)  
Rechts

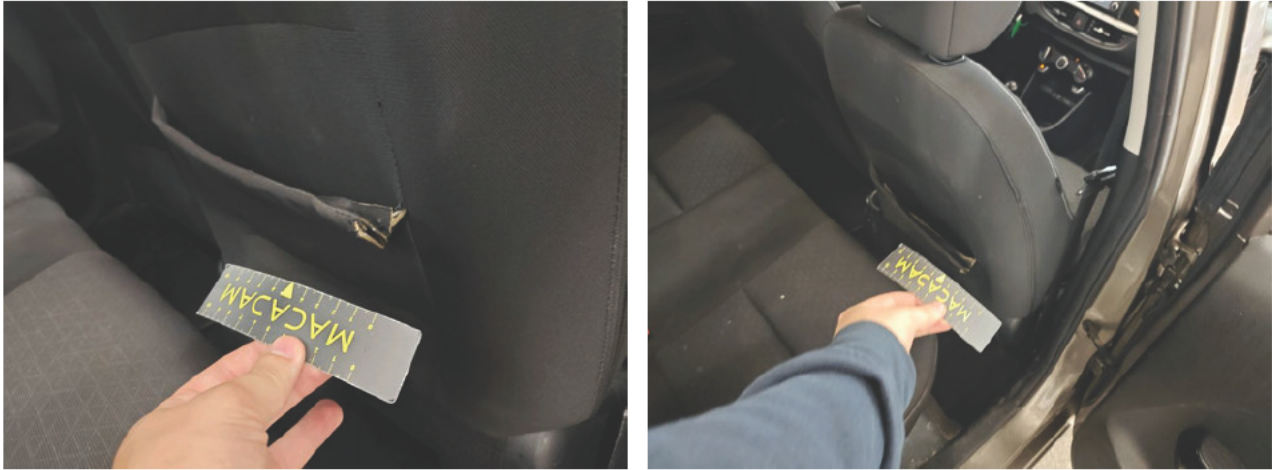
**Stoelbekleding achterzijde R**  
Scheur  
Smartrepair  
Interieur

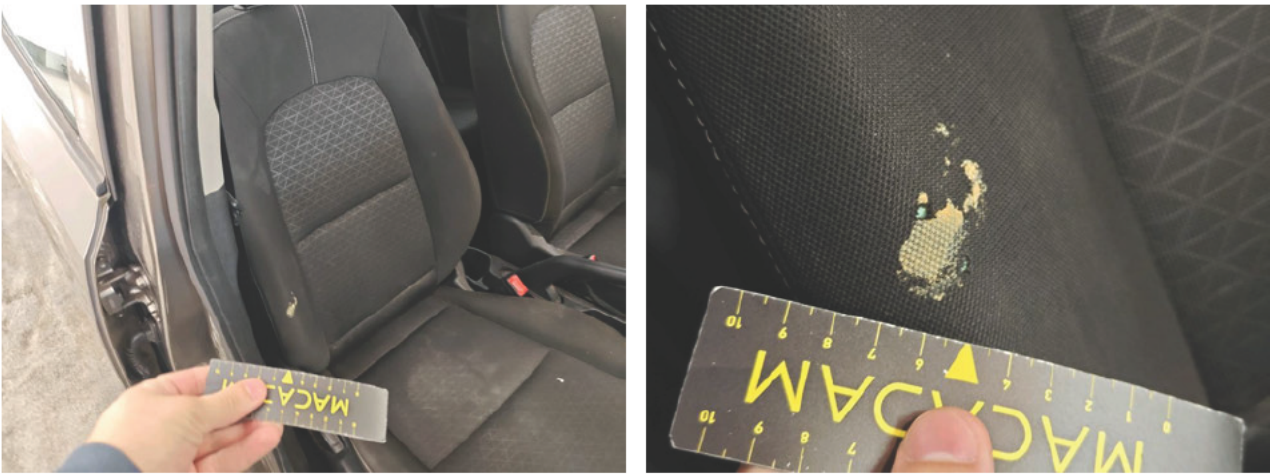
**Stoelbekleding rugleuning V R**

Verbrand  
Smartrepair  
Interieur

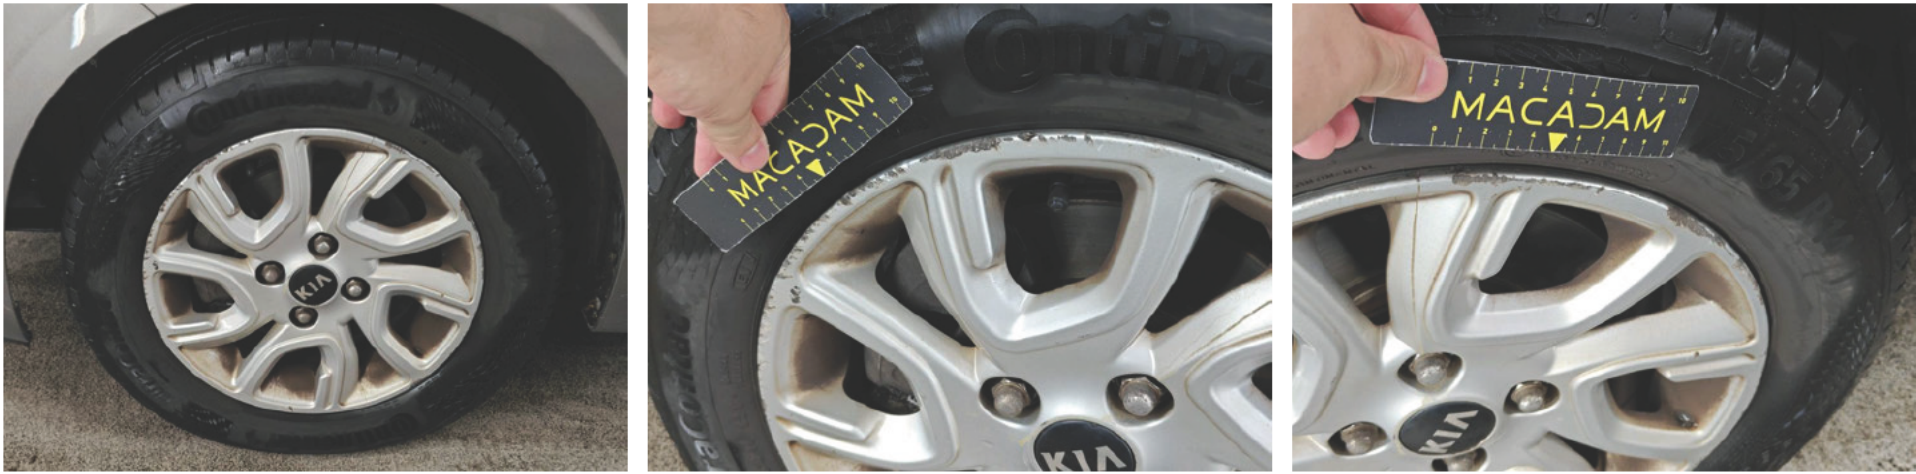
**Velg V L alu**

Kras(sen)  
Herstellen en spuiten (compleet)  
Links

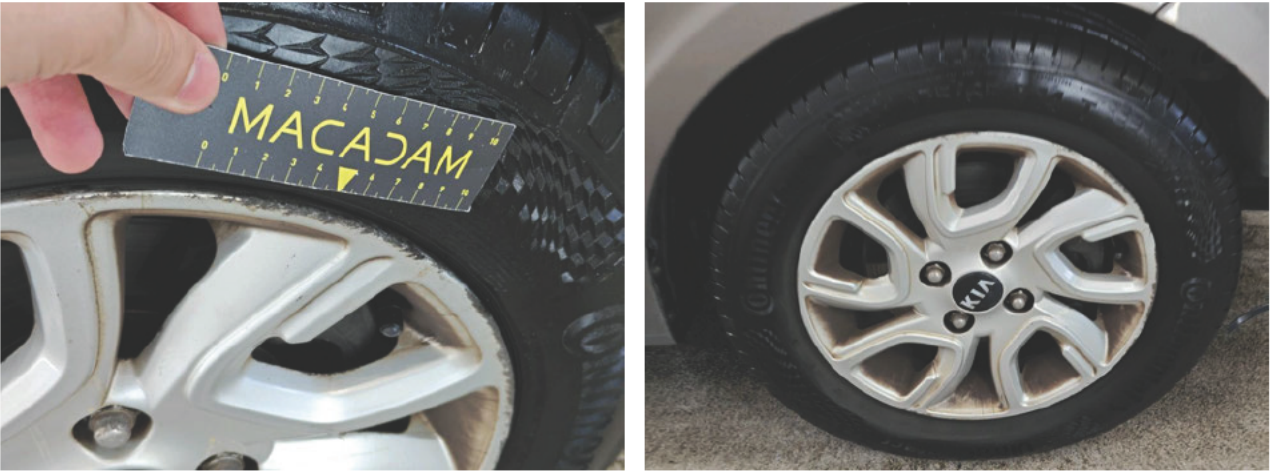
**Velg V R alu**

Kras(sen)  
Herstellen en spuiten (compleet)  
Rechts

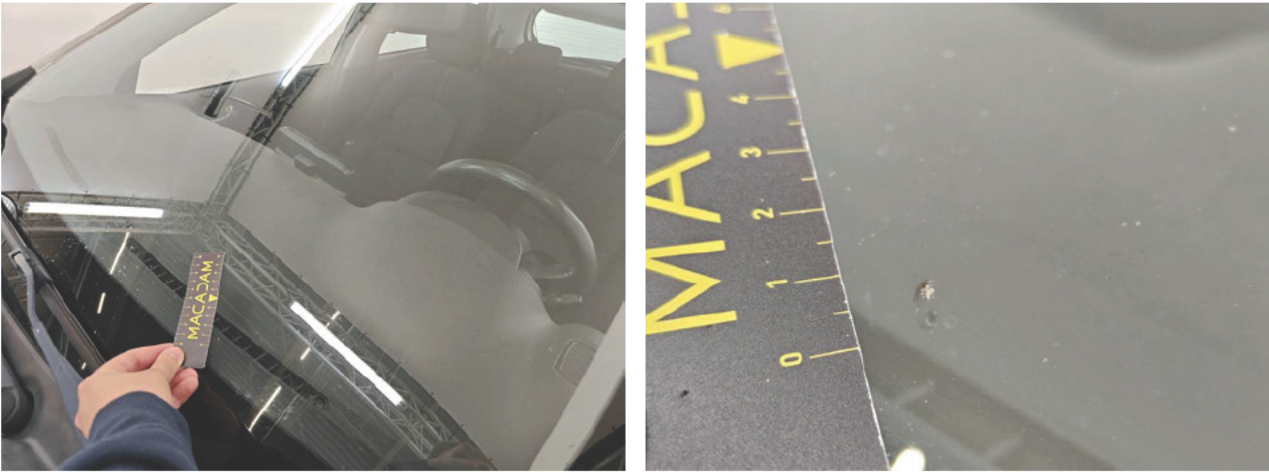
**Voorruit**

Steenslag  
Vervangen  
Voorzijde
