**Fahrzeug:** **MERCEDES GLE GLE 350 de 4MATIC Sports Utility Vehicle 5-türig 1950 ccm 320 PS / 235 KW Elektrisch Automatik**

## Angaben zum Fahrzeug

## Zustandsbericht

Besichtigungsdatum: 28.07.2026  
**Protokollnummer: 46764122**  
Anlieferungsdatum: 28.07.2026

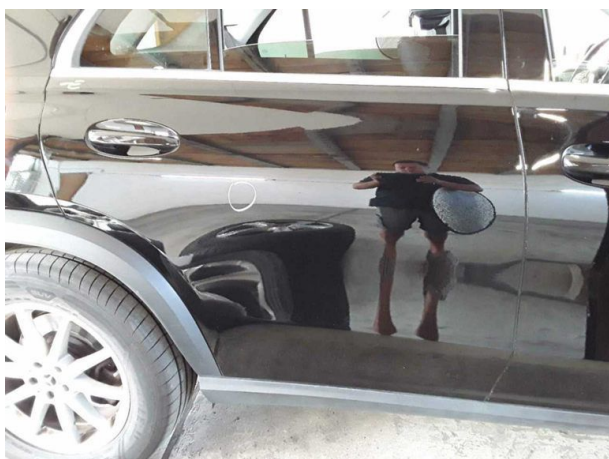
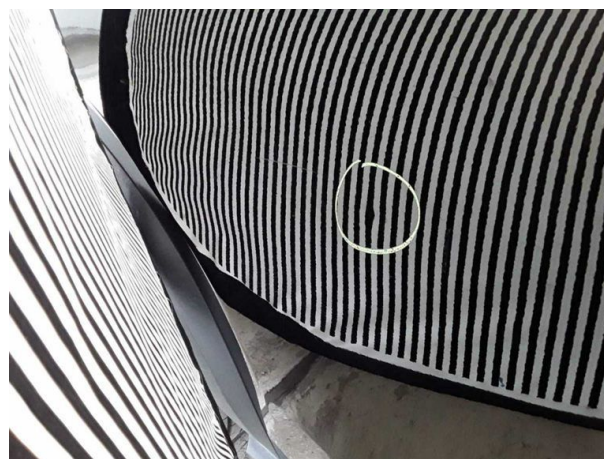
| Nr. | Bauteilgruppe | Beschreibung |
|---|---|---|
| 1 | Tür hinten rechts | Tür - Delle(n) - sanft instandsetzen |

**Beschädigung #1:** Tür hinten rechts: Tür - Delle(n) - sanft instandsetzen

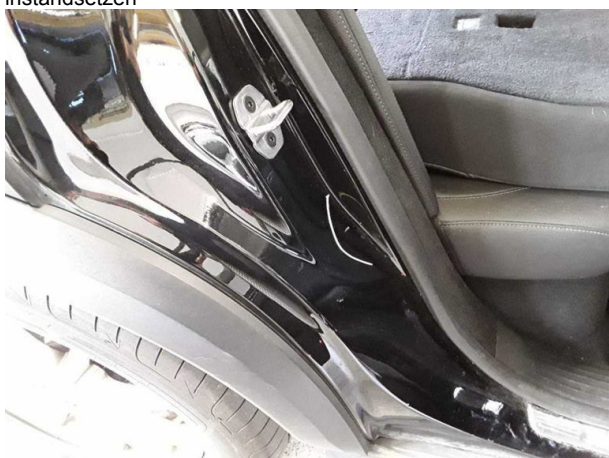
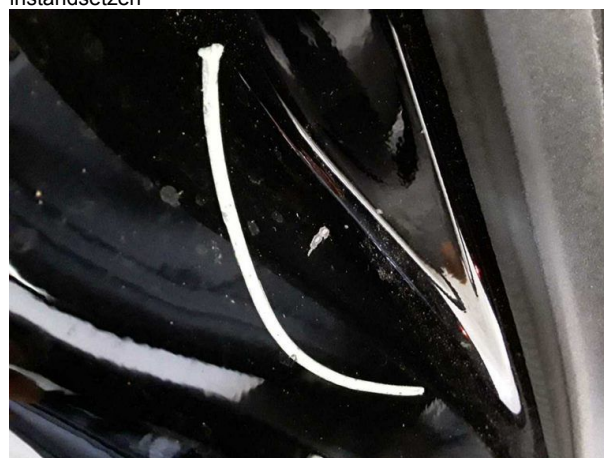
| Nr. | Bauteilgruppe | Beschreibung |
|---|---|---|
| 2 | Seitenwand rechts | Einstieg - verkratzt / verschürft - Smart Repair |

**Beschädigung #2:** Seitenwand rechts: Einstieg - verkratzt / verschürft - Smart Repair

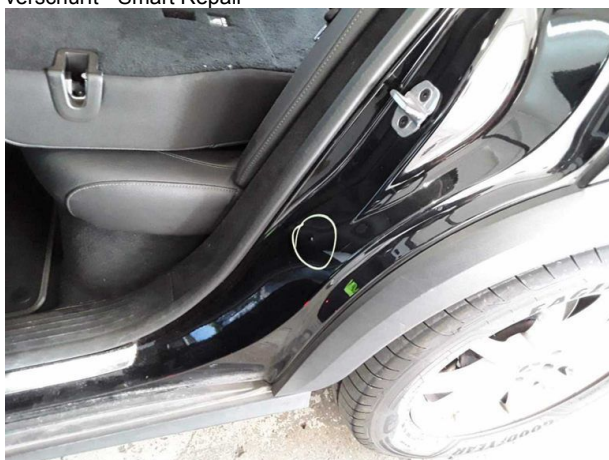
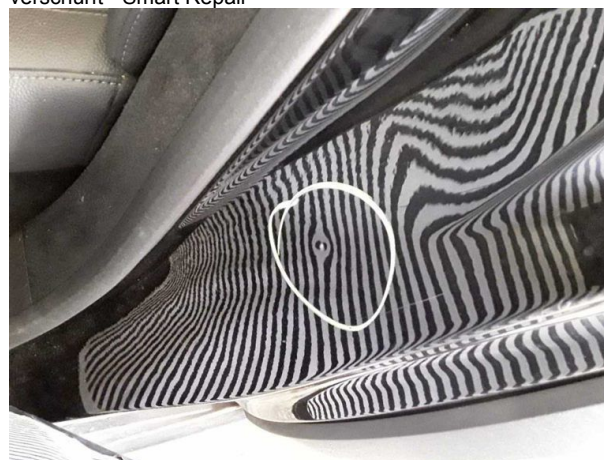
| Nr. | Bauteilgruppe | Beschreibung |
|---|---|---|
| 3 | Seitenwand links | Einstieg - Delle / Lackschaden - Smart Repair |

**Beschädigung #3:** Seitenwand links: Einstieg - Delle / Lackschaden - Smart Repair

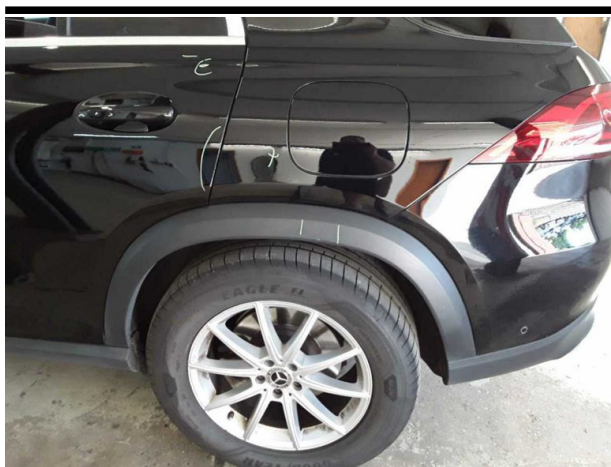
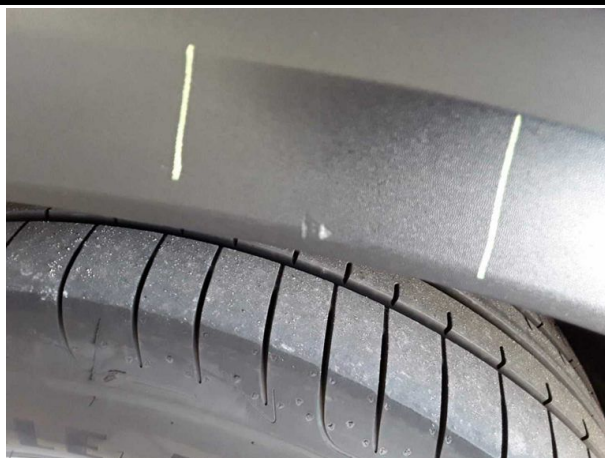
| Nr. | Bauteilgruppe | Beschreibung |
|---|---|---|
| 4 | Seitenwand links | Radhausverbreiterung - verkratzt / verschürft - erneuern |

**Beschädigung #4:** Seitenwand links: Radhausverbreiterung - verkratzt / verschürft - erneuern

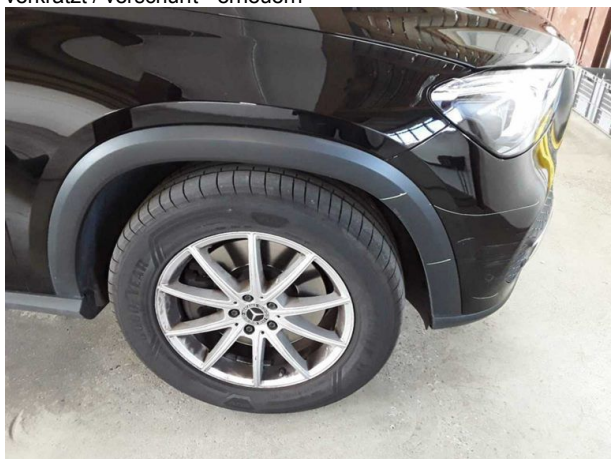
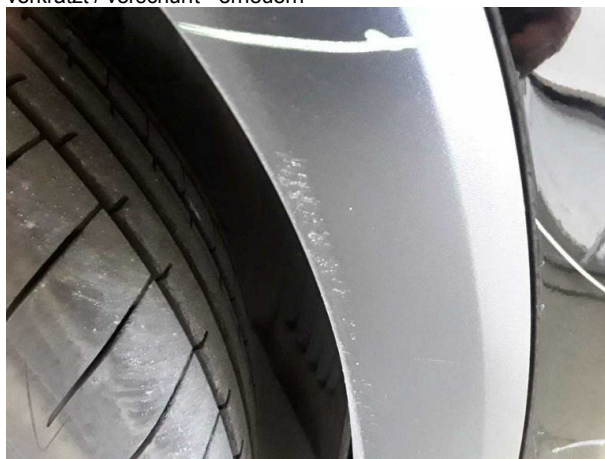
| Nr. | Bauteilgruppe | Beschreibung |
|---|---|---|
| 5 | Kotflügel rechts | Radhausverbreiterung - verkratzt / verschürft - erneuern |

**Beschädigung #5:** Kotflügel rechts: Radhausverbreiterung - verkratzt / verschürft - erneuern

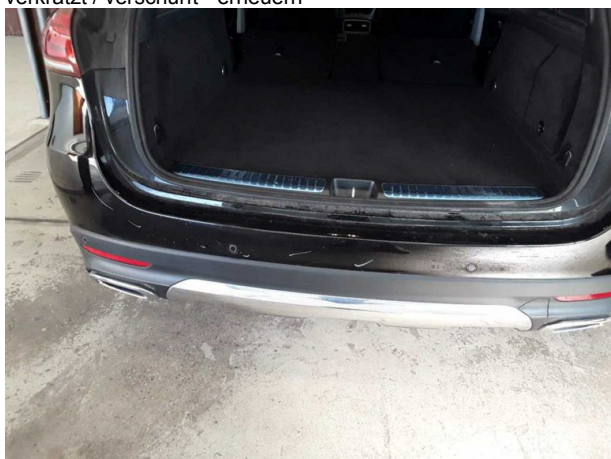
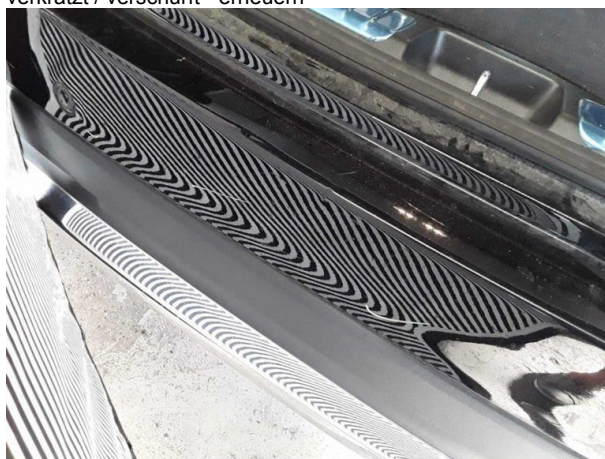
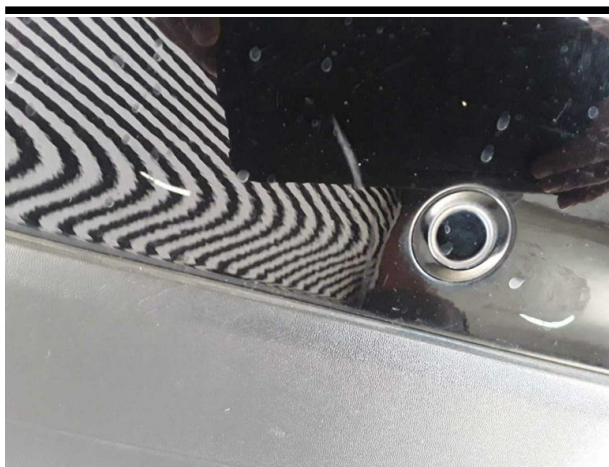
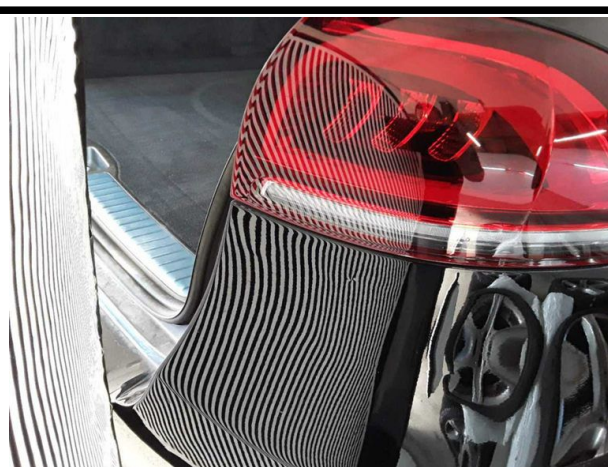
| Nr. | Bauteilgruppe | Beschreibung |
|---|---|---|
| 6 | Stoßfänger hinten | Stoßfänger hinten - verkratzt / verschürft - lackieren |

**Beschädigung #6:** Stossfänger hinten: Stossfänger hinten - verkratzt / verschürft - lackieren

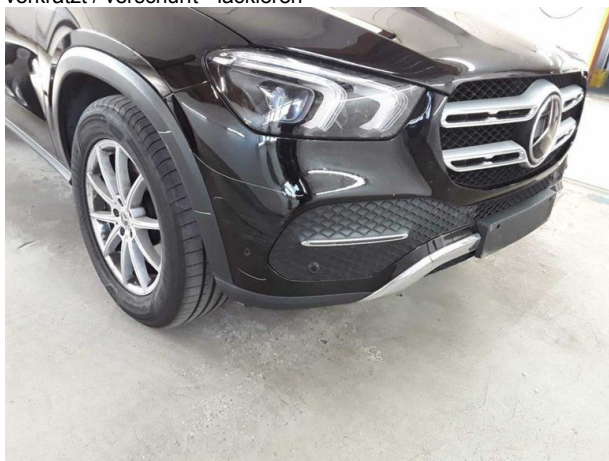
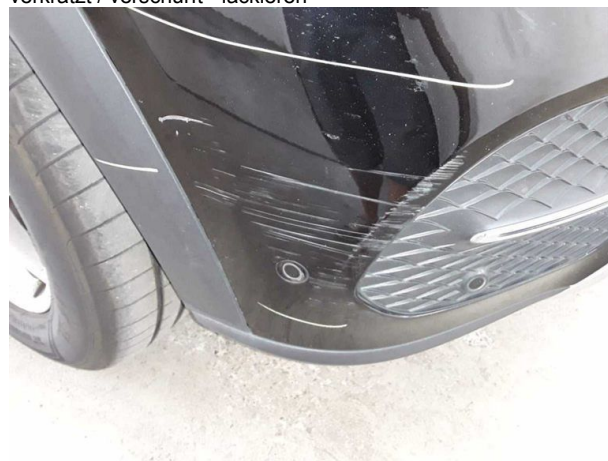
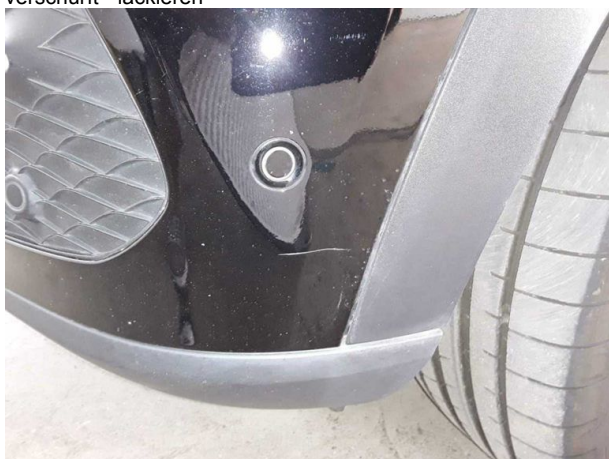
| Nr. | Bauteilgruppe | Beschreibung |
|---|---|---|
| 7 | Stoßfänger vorn | Stoßfänger vorn - verkratzt / verschürft - lackieren |

**Beschädigung #7:** Stossfänger vorn: Stossfänger vorn - verkratzt / verschürft - lackieren

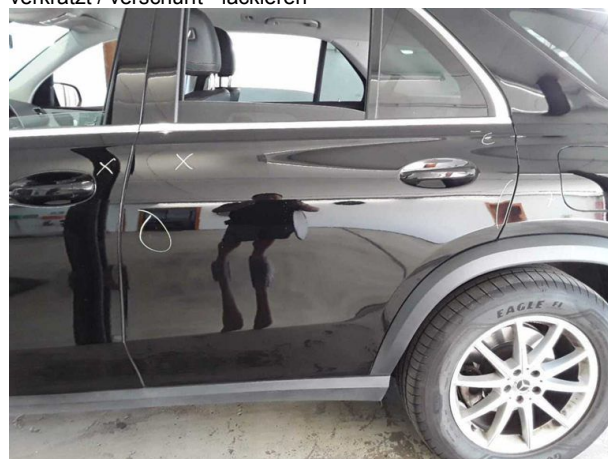
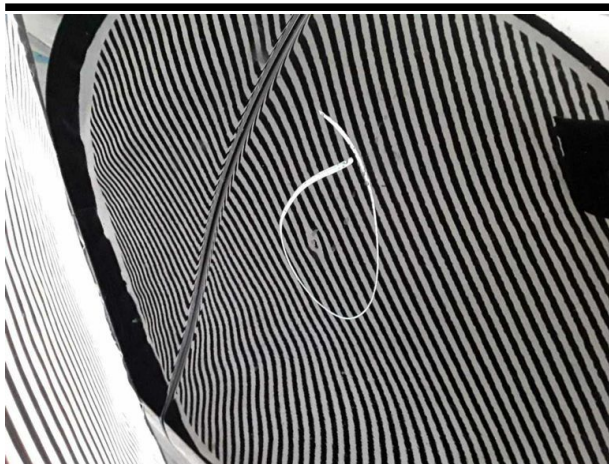
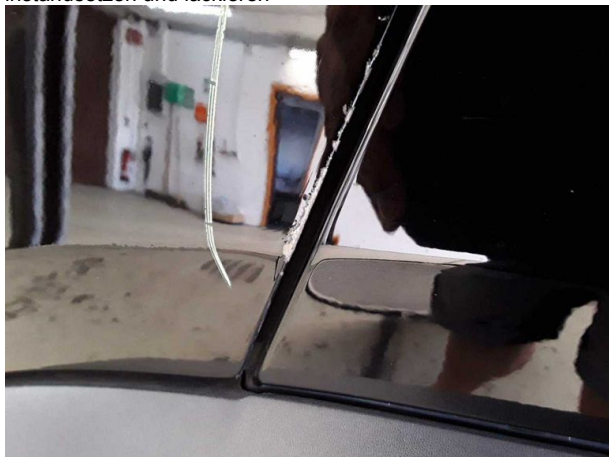
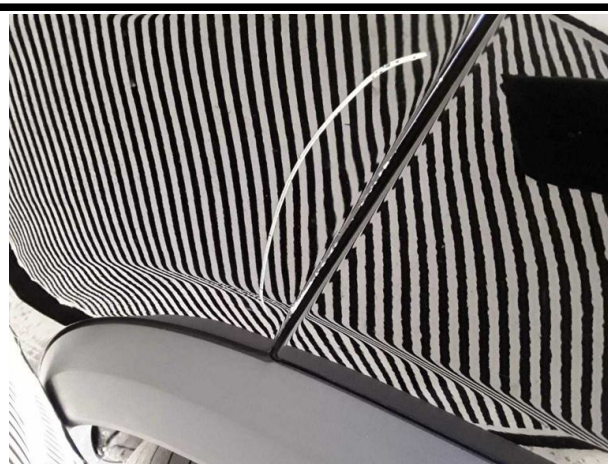
| Nr. | Bauteilgruppe | Beschreibung |
|---|---|---|
| 8 | Tür hinten links | Tür - Delle / Lackschaden - instandsetzen und lackieren |

**Beschädigung #8:** Tür hinten links: Tür - Delle / Lackschade... instandsetzen und lackieren

**Beschädigung #8:** Tür hinten links: Tür - Delle / Lackschaden - instandsetzen und lackieren

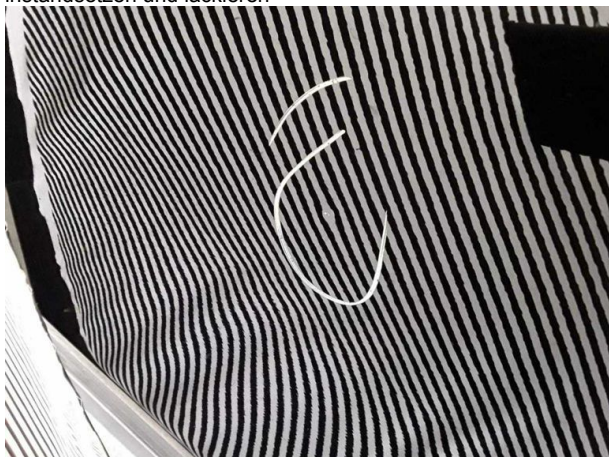
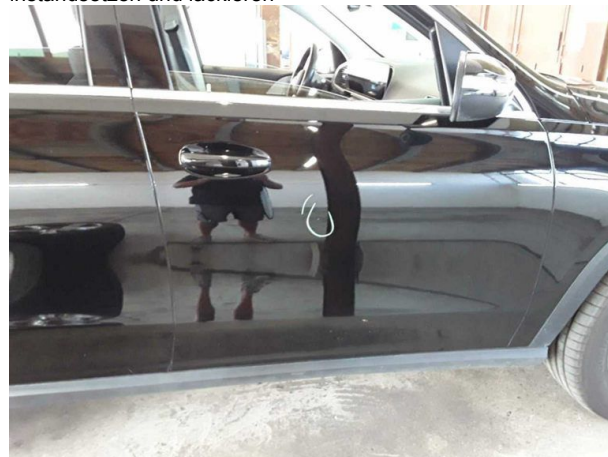
| Nr. | Bauteilgruppe | Beschreibung |
|---|---|---|
| 9 | Tür vorn rechts | Tür - Delle / Lackschaden - instandsetzen und lackieren |

**Beschädigung #9:** Tür vorn rechts: Tür - Delle / Lackschaden - instandsetzen und lackieren

**Beschädigung #9:** Tür vorn rechts: Tür - Delle / Lackschade... instandsetzen und lackieren

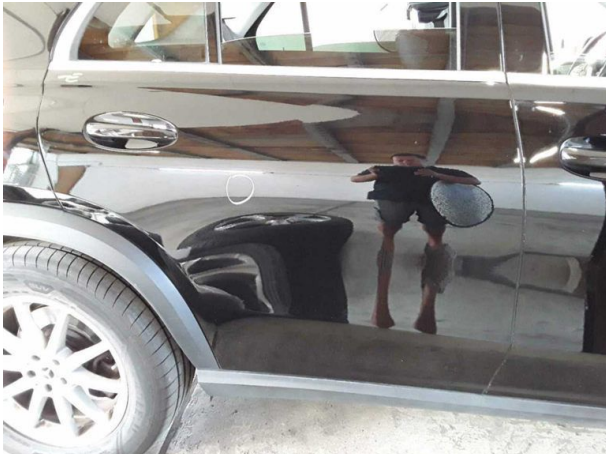
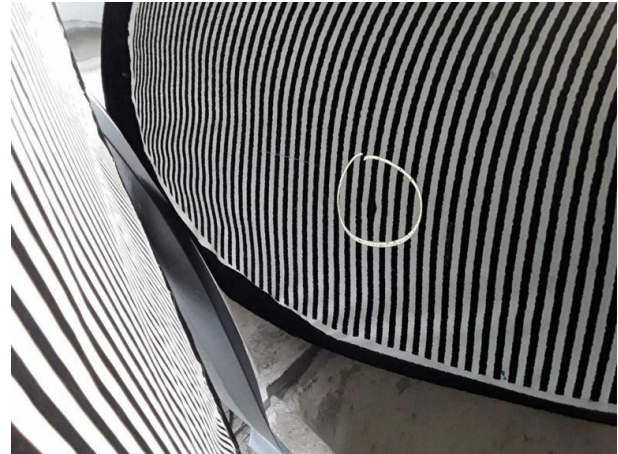
| No. | Component group | Description |
|---|---|---|
| 1 | Door - rear right side | Door - dent(s) - Smooth repair work |

**Damage #1:** Door - rear right side: Door - dent(s) - Smooth repair work

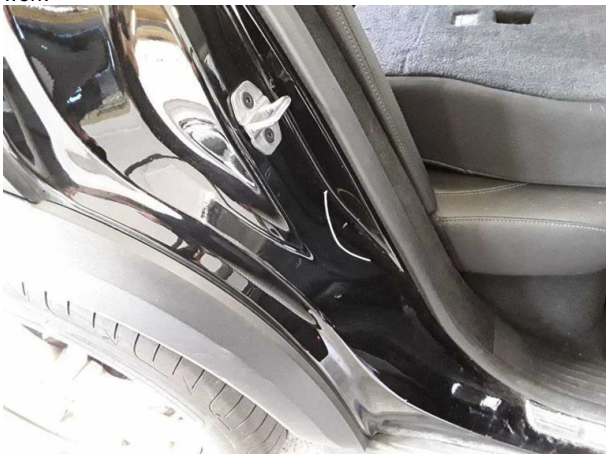
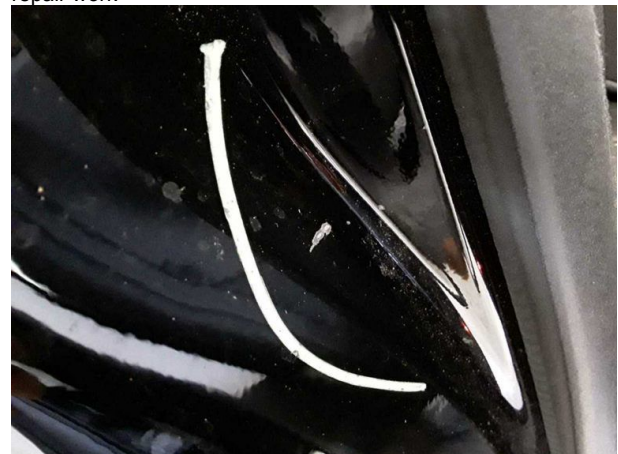
| No. | Component group | Description |
|---|---|---|
| 2 | Side panel - rear right side | Sill - Scratched - Smart repair |

**Damage #2:** Side panel - rear right side: Sill - Scratched - Smart repair

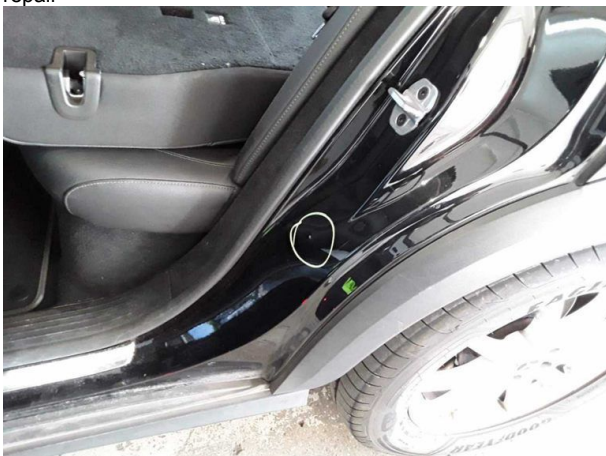
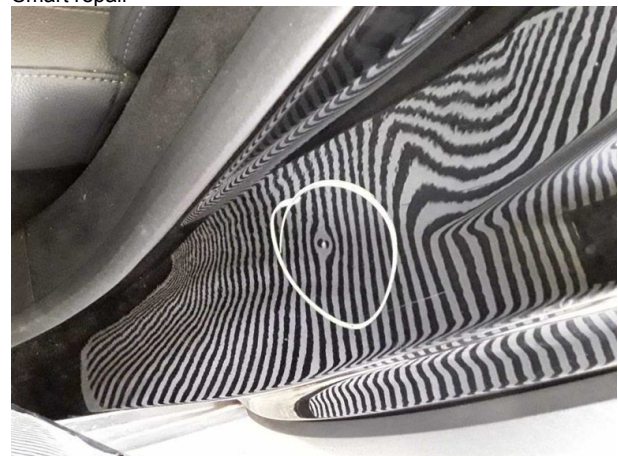
| No. | Component group | Description |
|---|---|---|
| 3 | Side panel - rear left side | Sill - Dent / paintcoat damage - Smart repair |

**Damage #3:** Side panel - rear left side: Sill - Dent / paintcoat damage - Smart repair

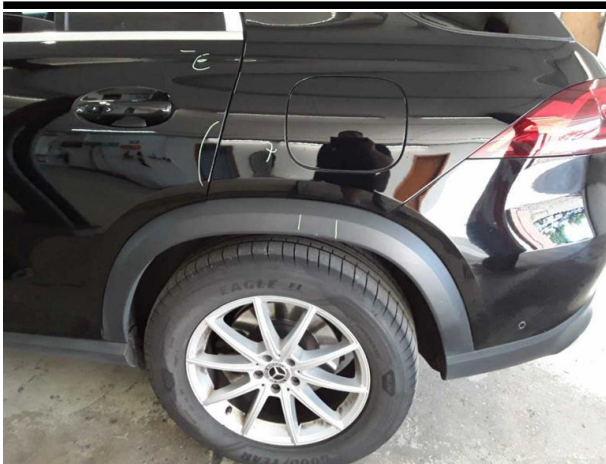
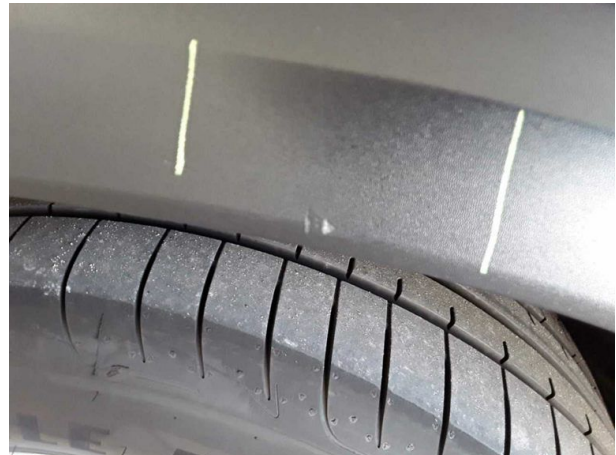
| No. | Component group | Description |
|---|---|---|
| 4 | Side panel - rear left side | Wheel well extension - Scratched - Replace |

**Damage #4:** Side panel - rear left side: Wheel well extension - Scratched - Replace

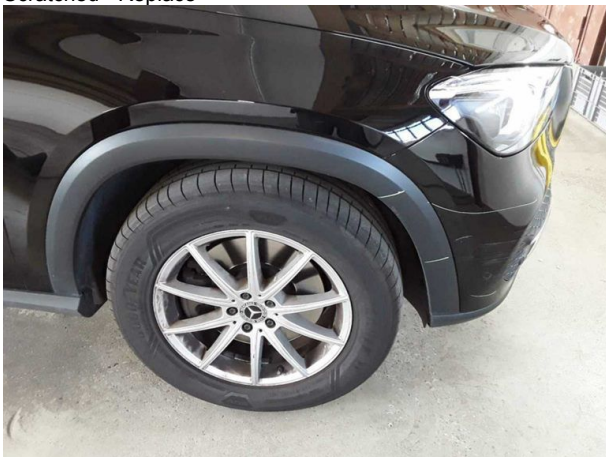
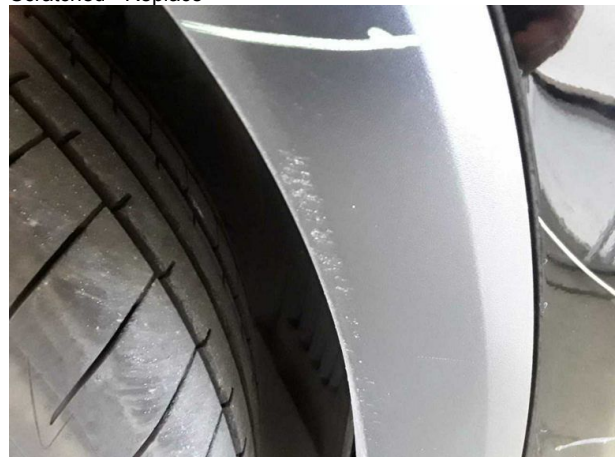
| No. | Component group | Description |
|---|---|---|
| 5 | Mudguard - right side | Wheel well extension - Scratched - Replace |

**Damage #5:** Mudguard - right side: Wheel well extension - Scratched - Replace

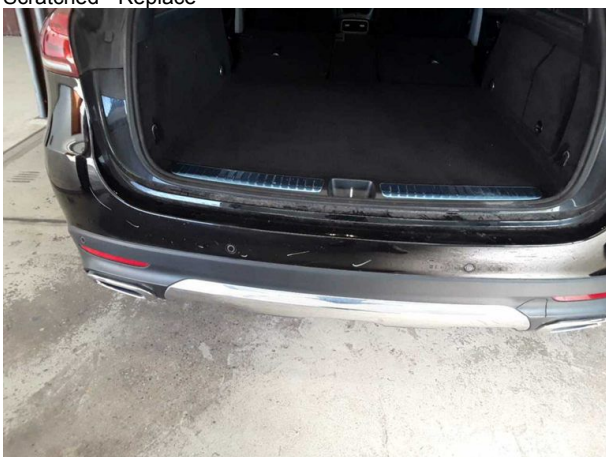
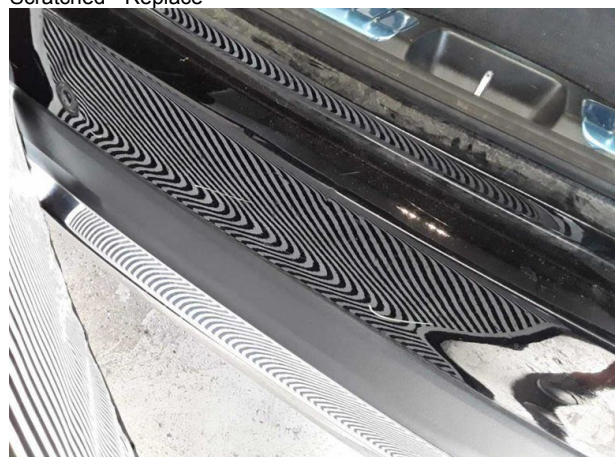
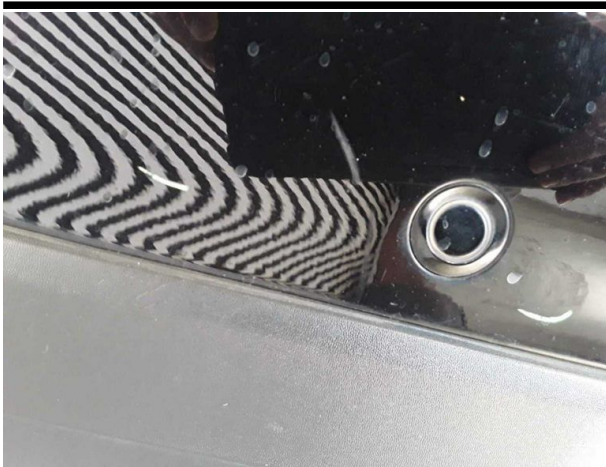
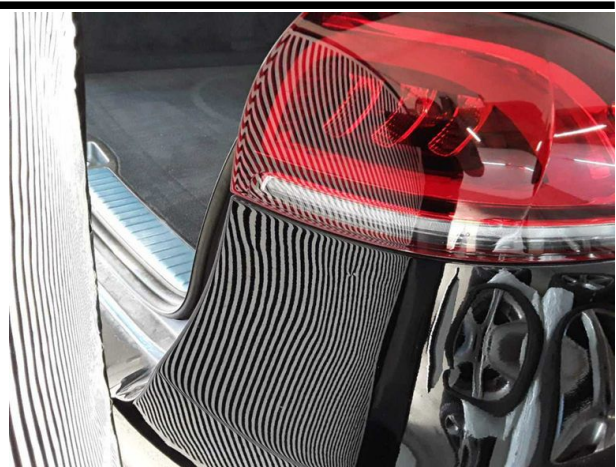
| No. | Component group | Description |
|---|---|---|
| 6 | Rear bumper | Rear bumper - Scratched - Paint |

**Damage #6:** Rear bumper: Rear bumper - Scratched - Paint

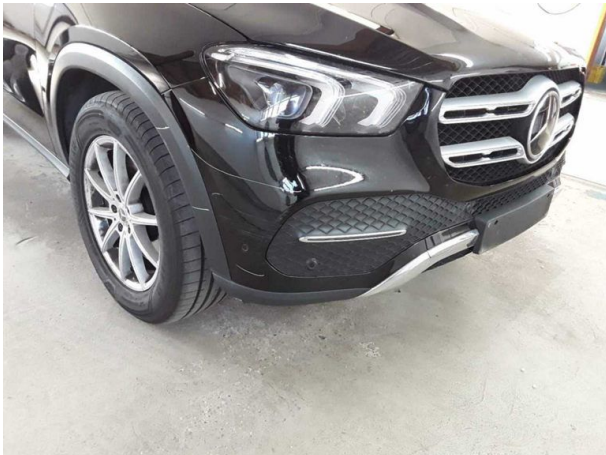
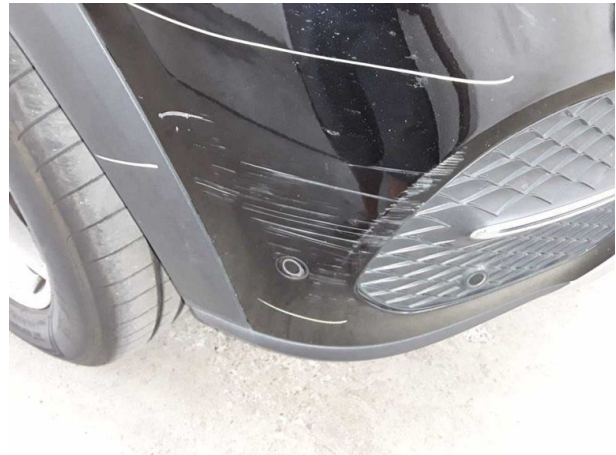
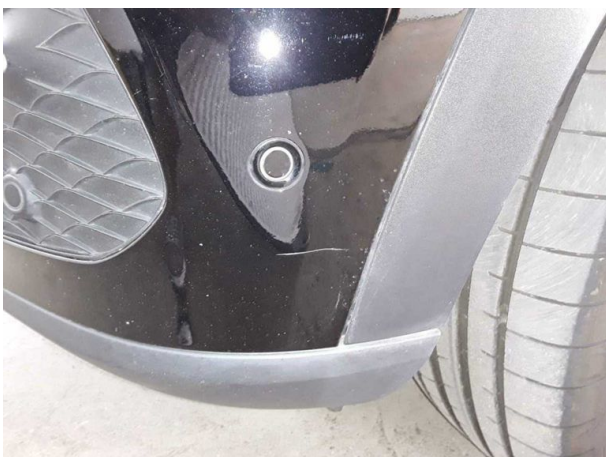
| No. | Component group | Description |
|---|---|---|
| 7 | Front bumper | Front bumper - Scratched - Paint |

**Damage #7:** Front bumper: Front bumper - Scratched - Paint

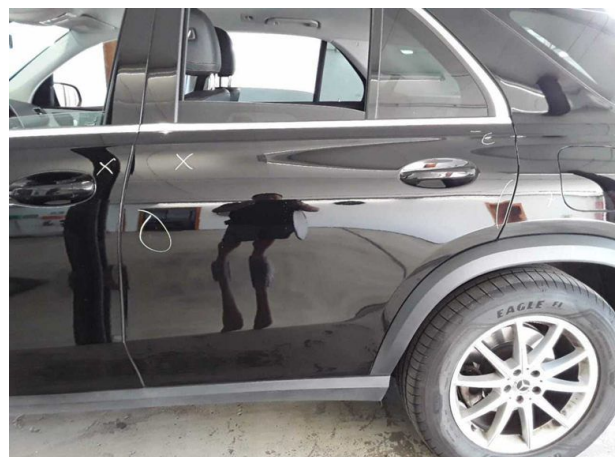
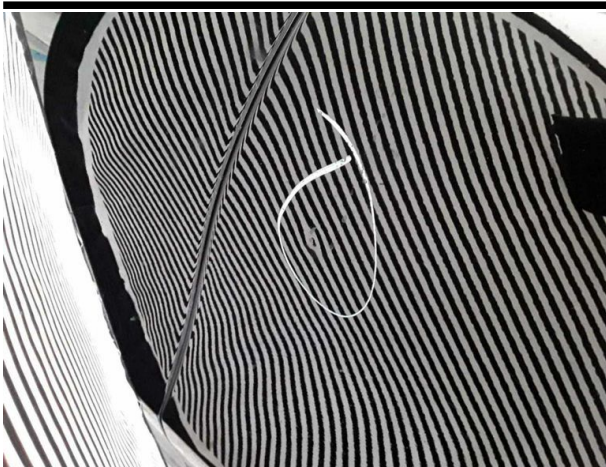
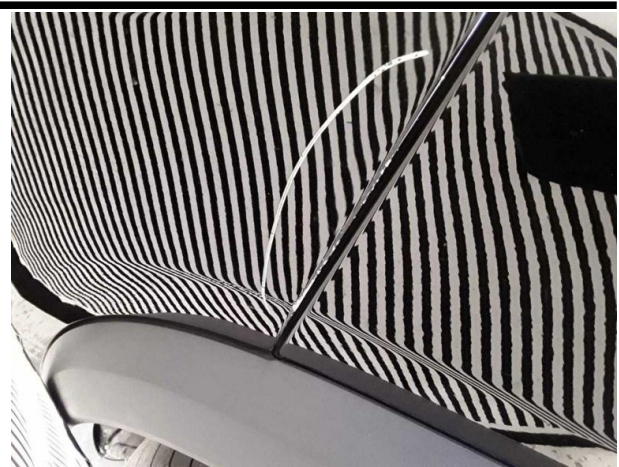
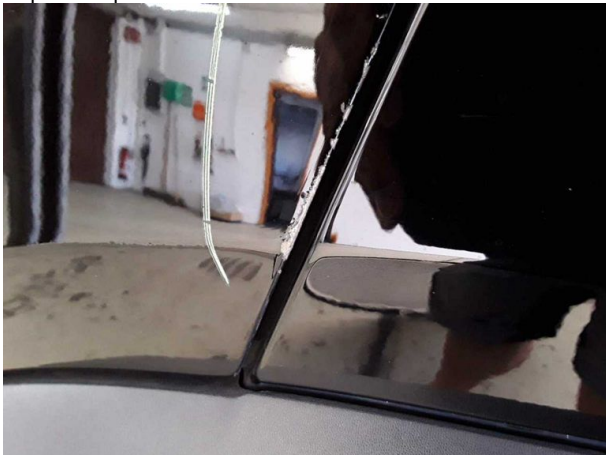
| No. | Component group | Description |
|---|---|---|
| 8 | Door - rear left side | Door - Dent / paintcoat damage - Repair and paint |

**Damage #8:** Door - rear left side: Door - Dent / paintcoat damage - Repair and paint

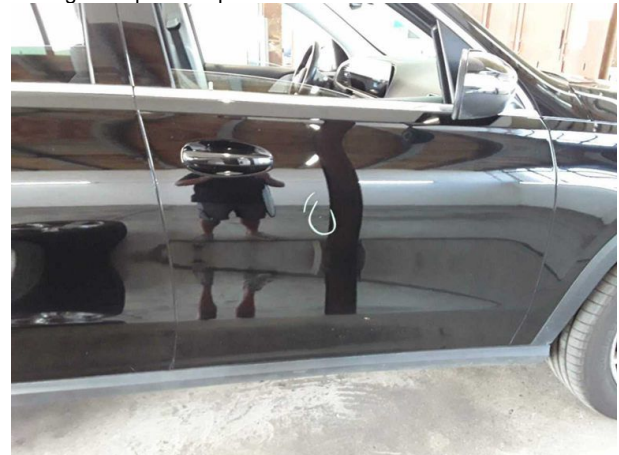
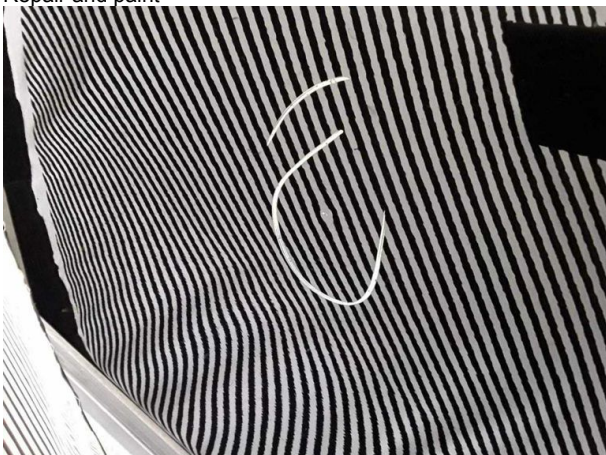
| No. | Component group | Description |
|---|---|---|
| 9 | Door - front right side | Door - Dent / paintcoat damage - Repair and paint |

**Damage #9:** Door - front right side: Door - Dent / paintcoat damage - Repair and paint
