## Bewertungsgutachten / Rechendaten

**Kennzeichen**
**DO BY2209**
**FIN**
**KMHM241B6PA030543**

## Bewertungsgutachten

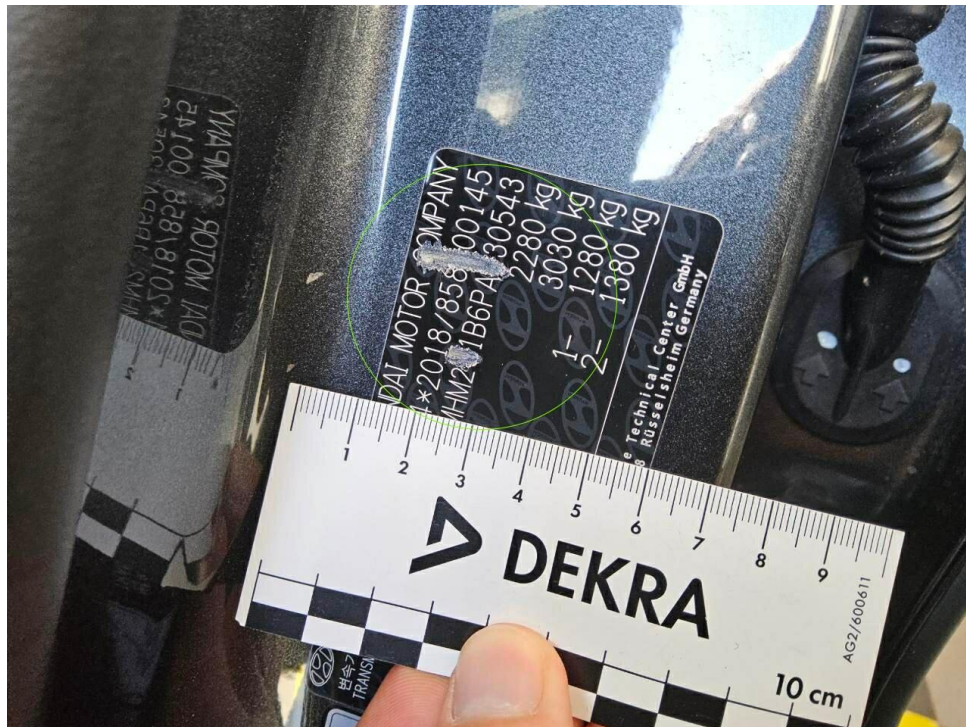
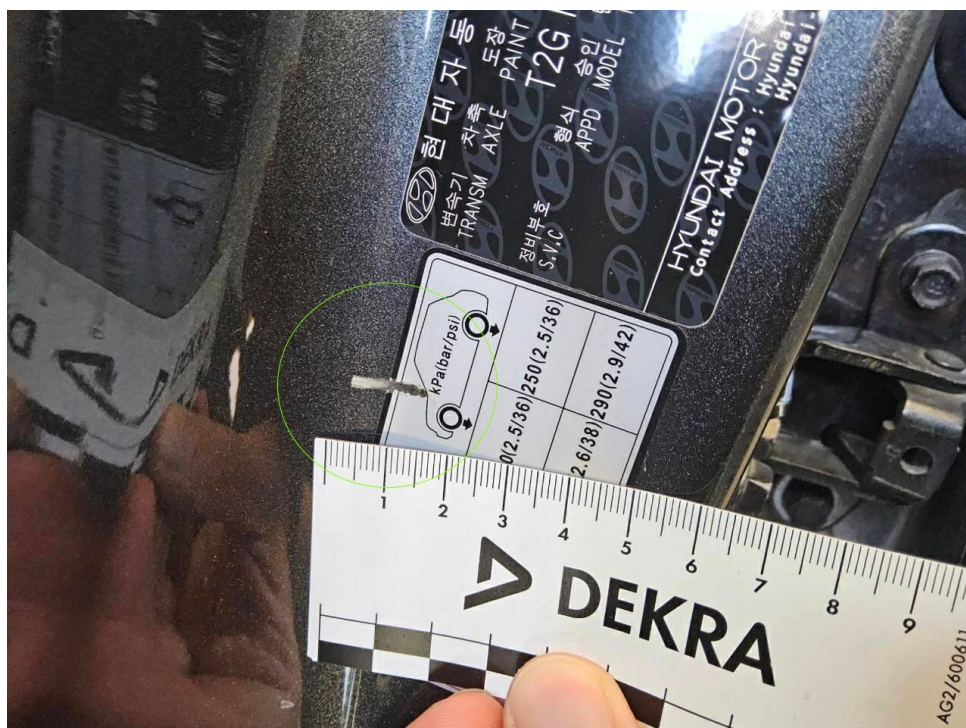
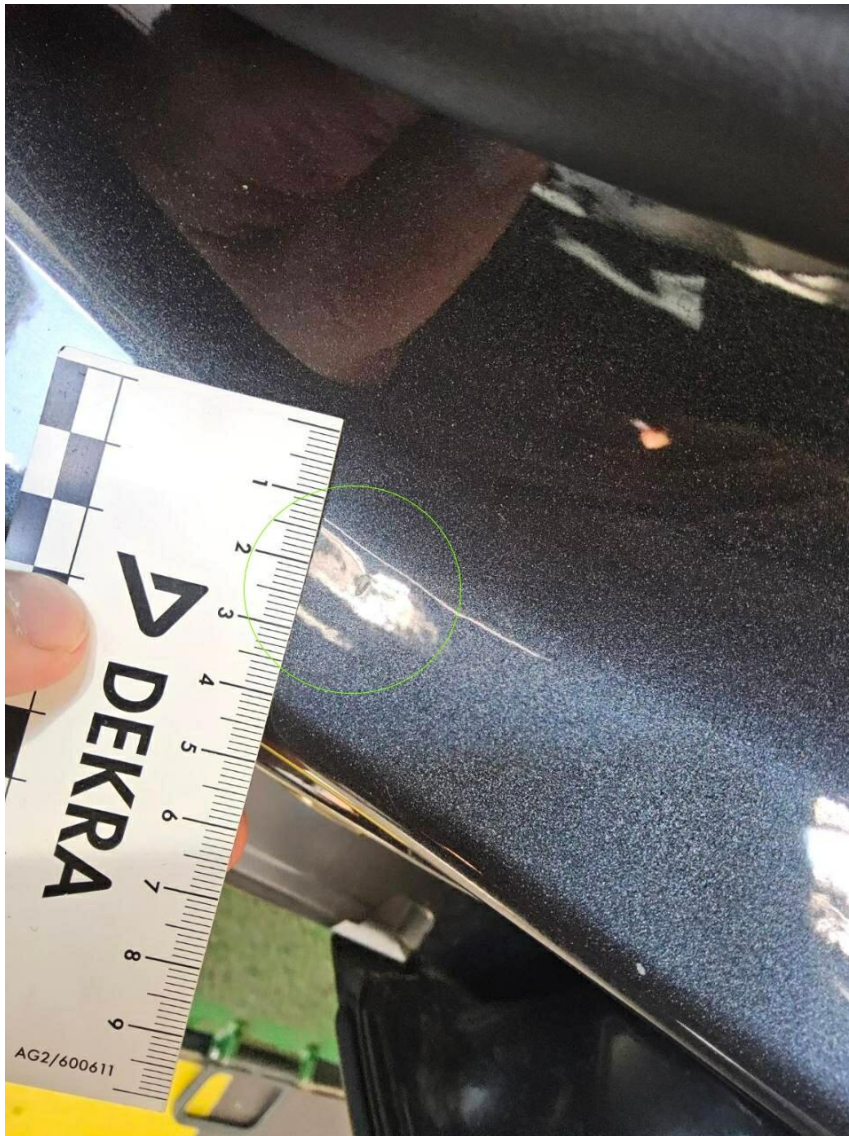
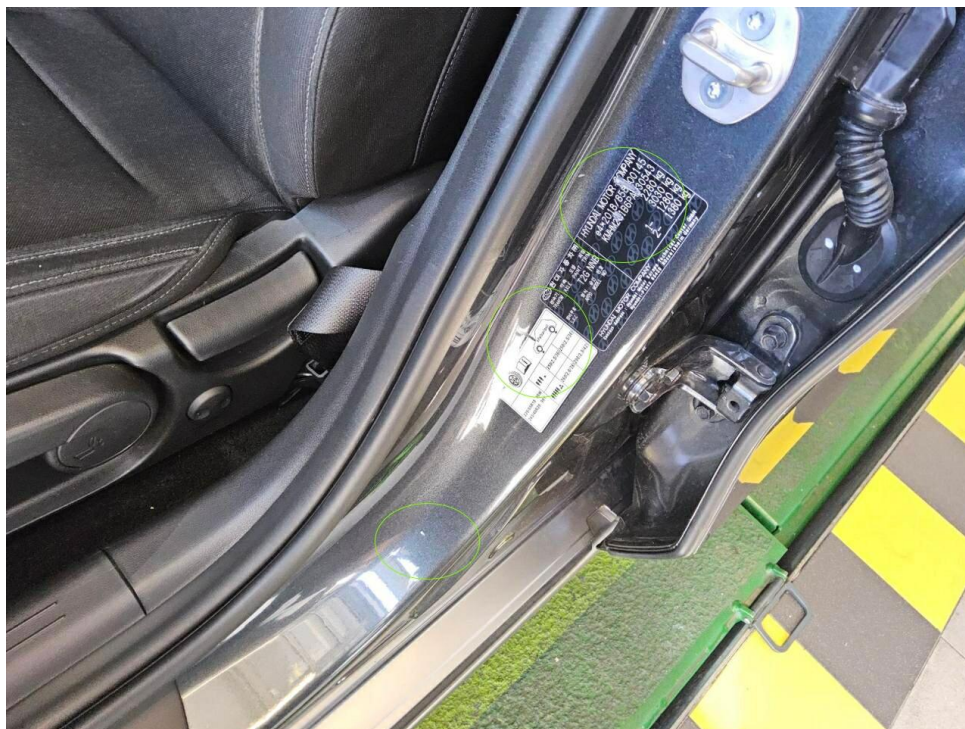
Bild 7 : Tür vorne links Einstieg Lackierung, verschrammt, smart repair

Bild 8 : Tür vorne links Einstieg Lackierung, verschrammt, smart repair

Bild 9 : Tür vorne links Einstieg Lackierung, verschrammt, smart repair

Bild 10 : Tür vorne links Einstieg Lackierung, verschrammt, smart repair

| Bezeichnung des Schadens / Rep.-Weg | Rep.Kost<br>brutto | Anrechn. | Minderwert<br>brutto |
|---|---|---|---|
| 1. Tür vorne links Einstieg Lackierung,<br>verschrammt, smart repair (Bild 7, 8, 9, 10) | 62 | voll | -62 |

Tür vorne links Einstieg Lackierung, verschrammt, smart repair (Bild 7, 8, 9, 10); Tür vorne links, eingedellt, drücken (Bild 13, 14); Tür vorne rechts, eingedellt, drücken (Bild 11, 12);

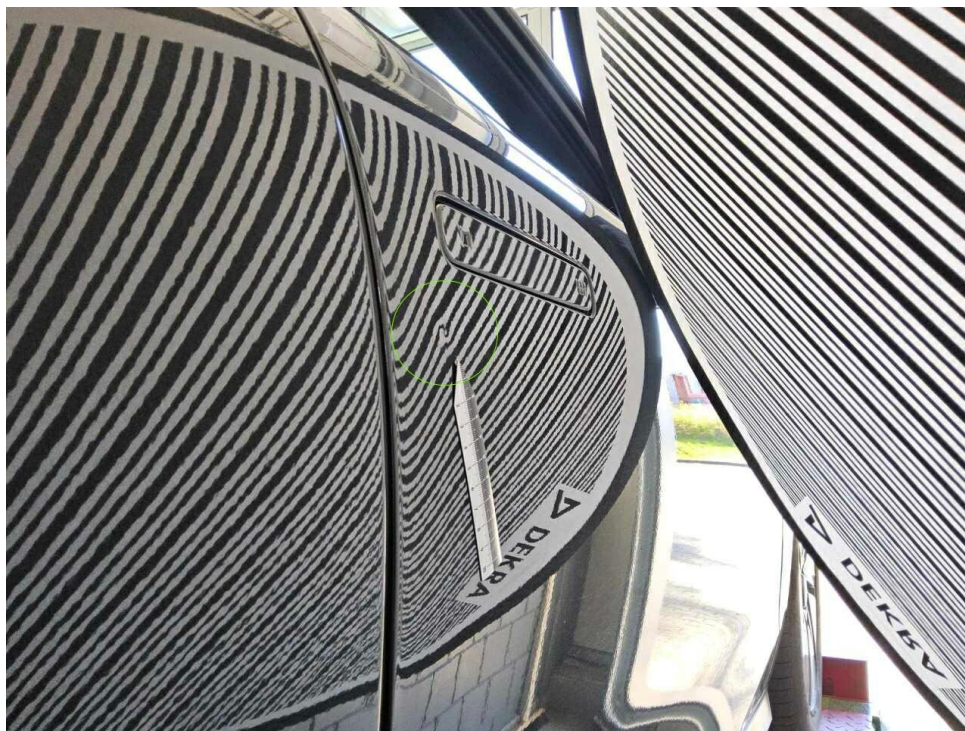
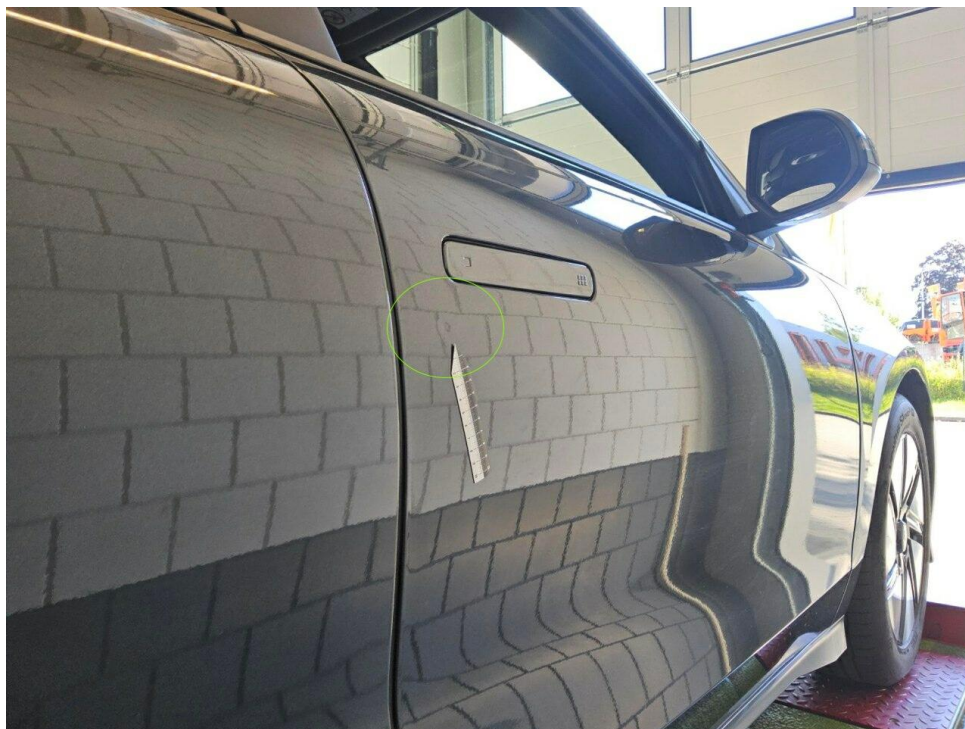
Bild 11 : Tür vorne rechts, eingedellt, drücken

Bild 12 : Tür vorne rechts, eingedellt, drücken

| Bezeichnung des Schadens / Rep.-Weg | Rep.Kost<br>brutto | Anrechn. | Minderwert<br>brutto |
|---|---|---|---|
| 3. Tür vorne rechts, eingedellt, drücken (Bild<br>11, 12) | 62 | voll | -62 |

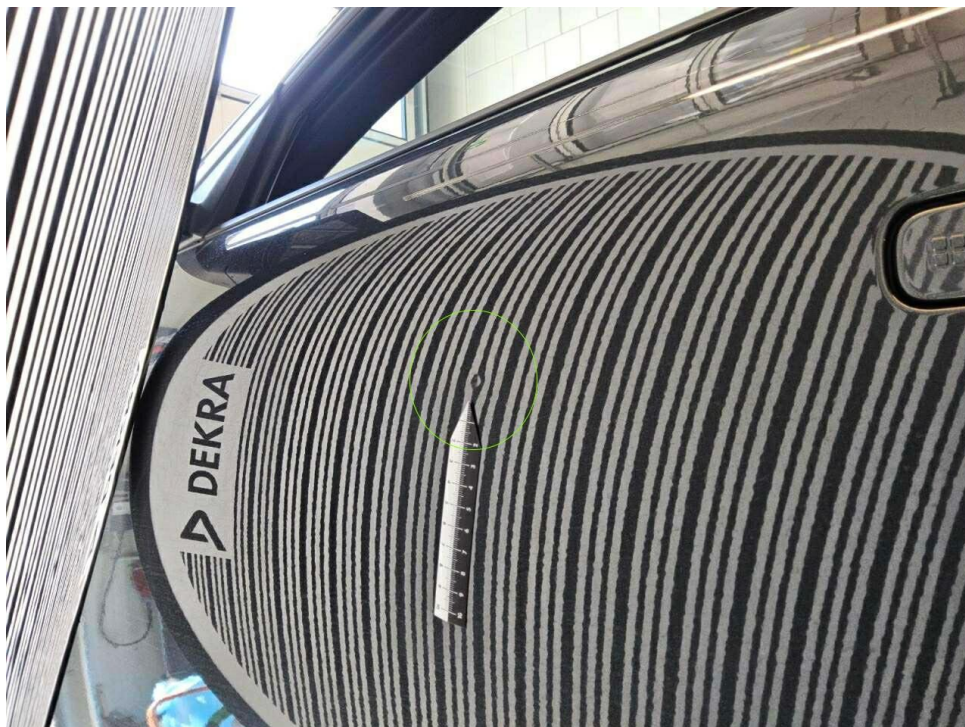
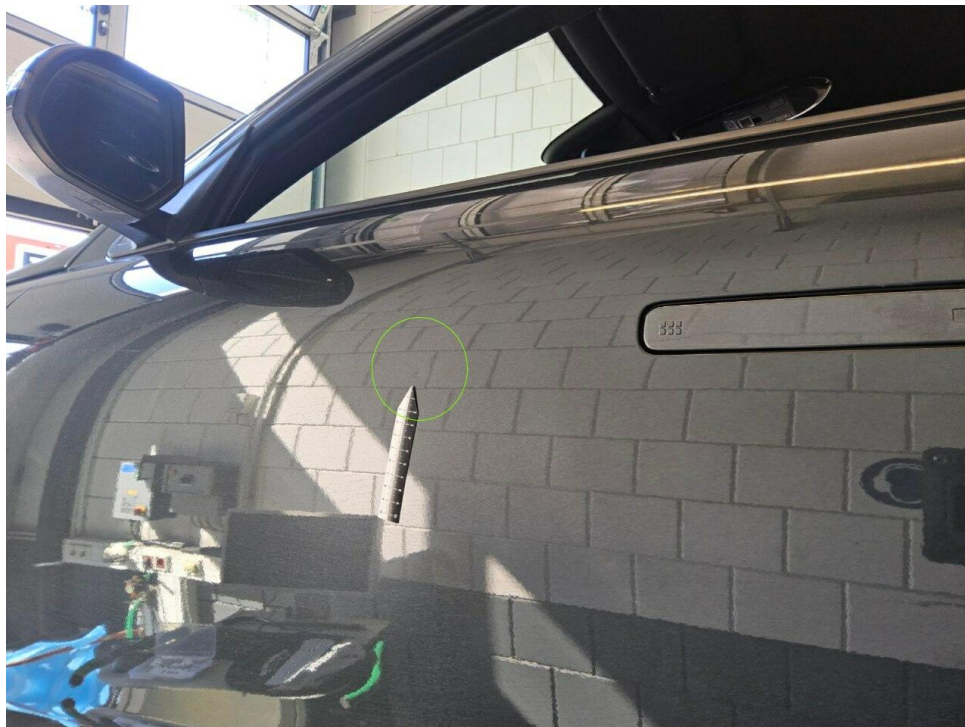
Bild 13 : Tür vorne links, eingedellt, drücken

Bild 14 : Tür vorne links, eingedellt, drücken

| Bezeichnung des Schadens / Rep.-Weg | Rep.Kost<br>brutto | Anrechn. | Minderwert<br>brutto |
|---|---|---|---|
| 2. Tür vorne links, eingedellt, drücken (Bild<br>13, 14) | 62 | voll | -62 |

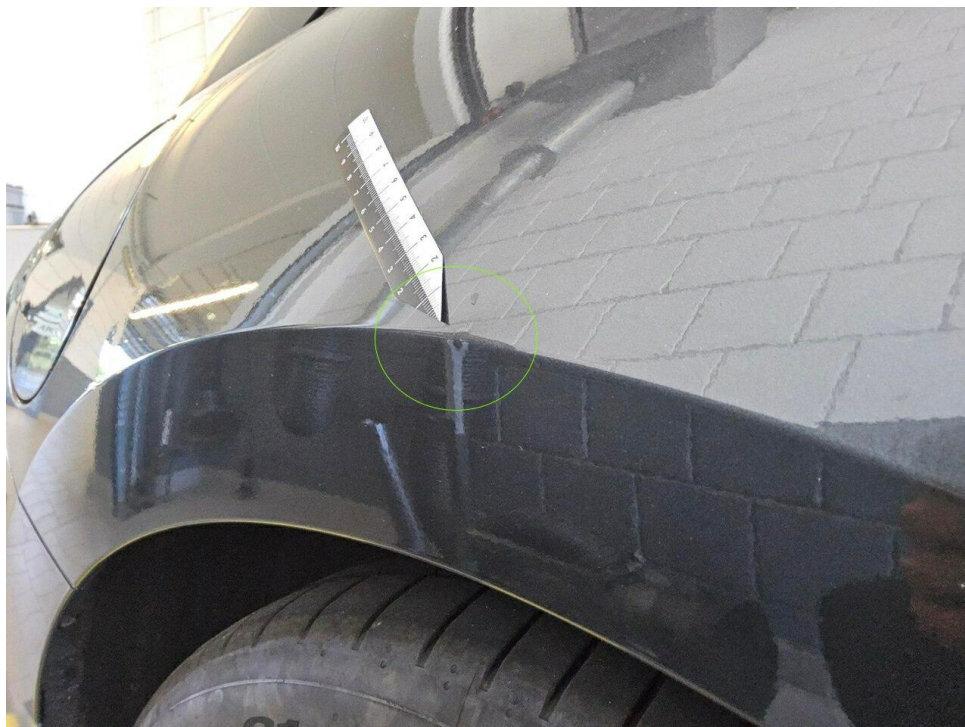
Bild 15 : Seitenteil hinten rechts, eingedellt, Gebrauchsspur

Windschutzscheibe Steinschlag, (Bild 16, 17,  
18)  
 Felge Hinten Rechts Verschrammt, (Bild 19,  
20, 21)  
 Seitenteil hinten rechts, eingedellt,  
 Gebrauchsspur (Bild 15)

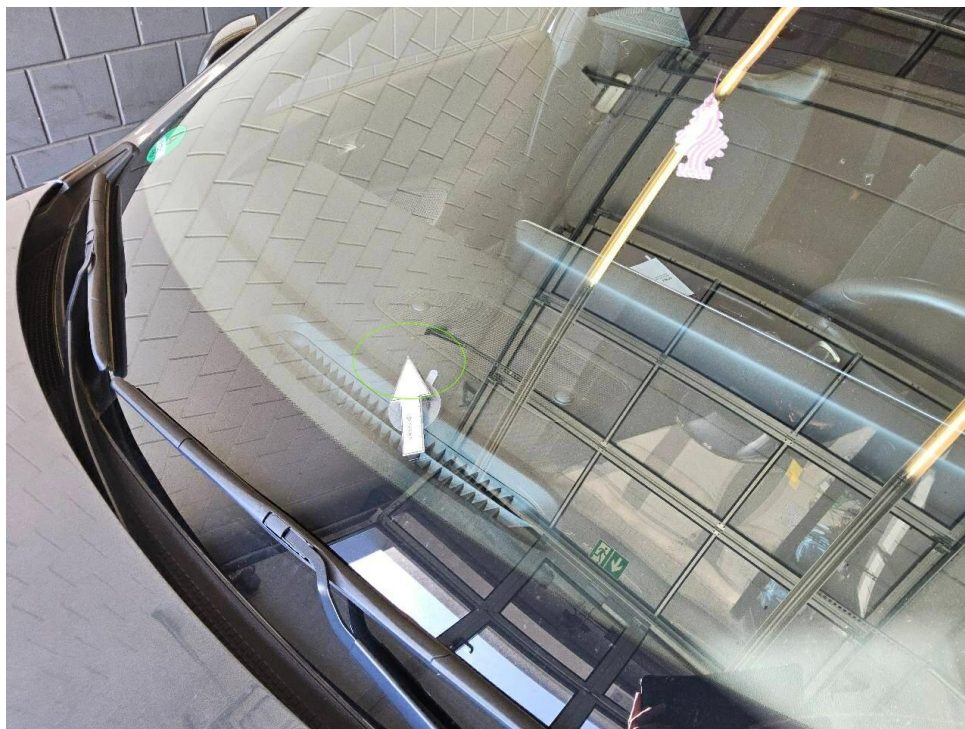
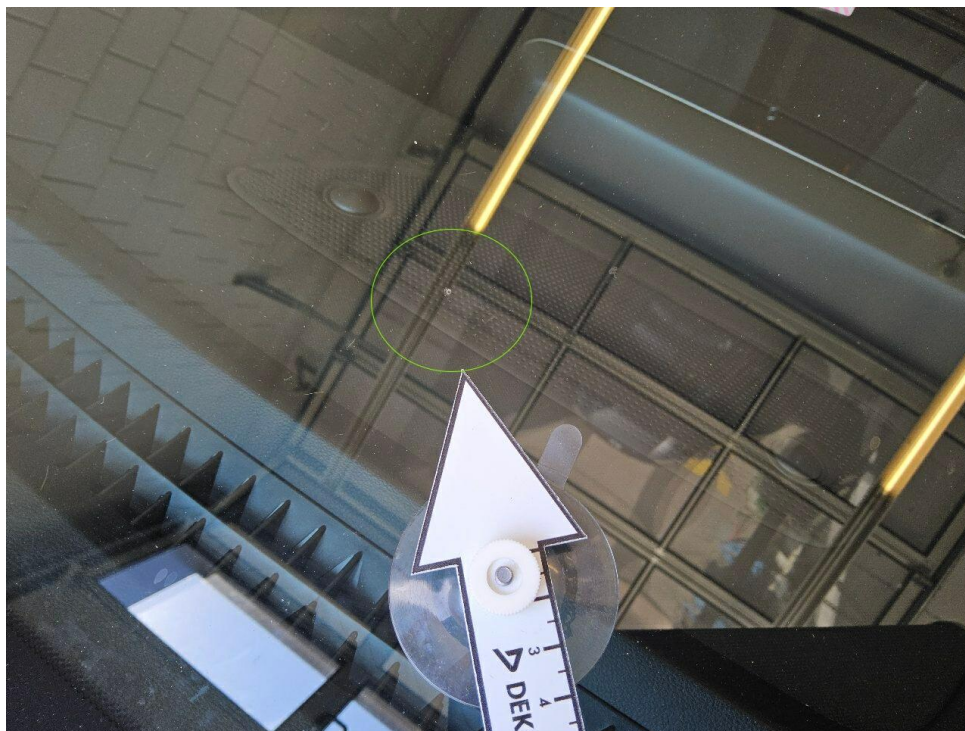
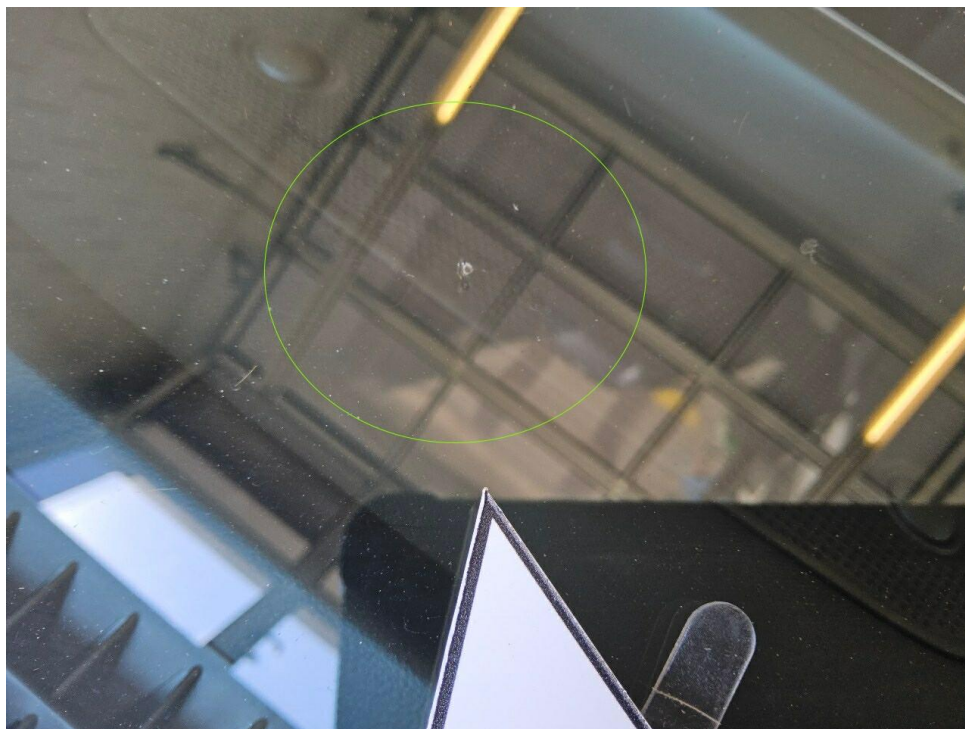
Bild 16 : Windschutzscheibe Steinschlag

Bild 17 : Windschutzscheibe Steinschlag

Bild 18 : Windschutzscheibe Steinschlag

Windschutzscheibe Steinschlag, (Bild 16, 17, 18); Felge Hinten Rechts Verschrammt, (Bild 19, 20, 21); Seitenteil hinten rechts, eingedellt, Gebrauchsspur (Bild 15).

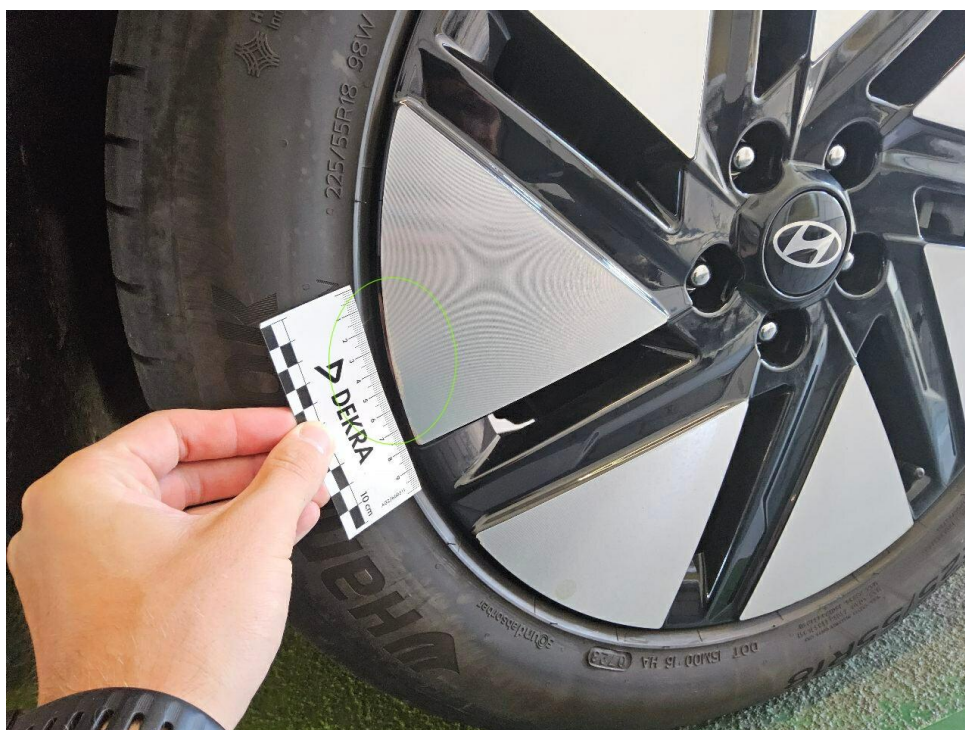
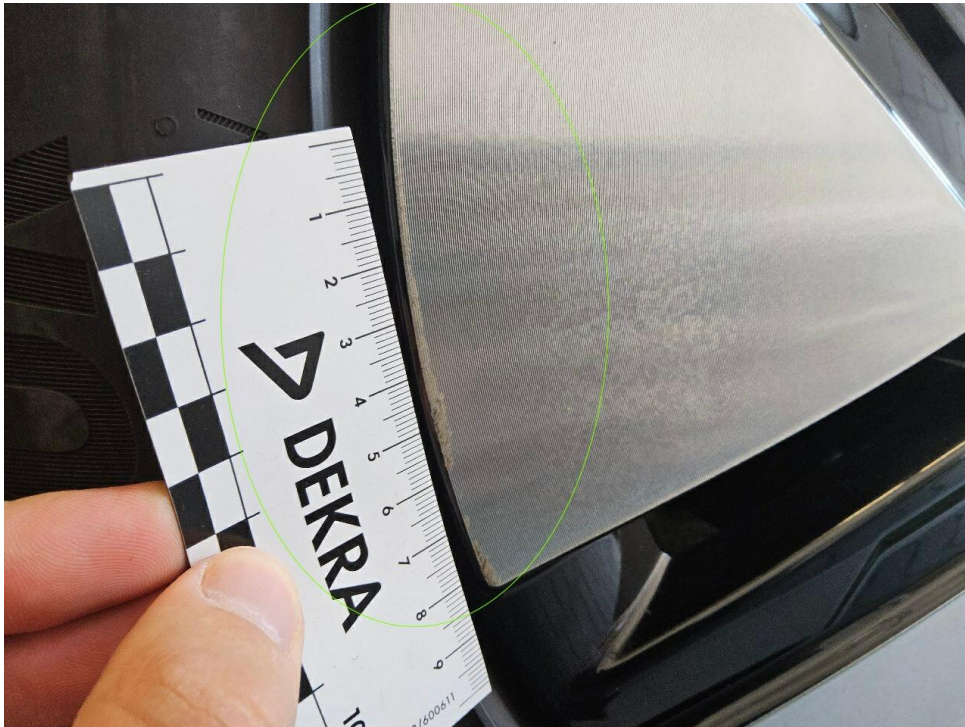
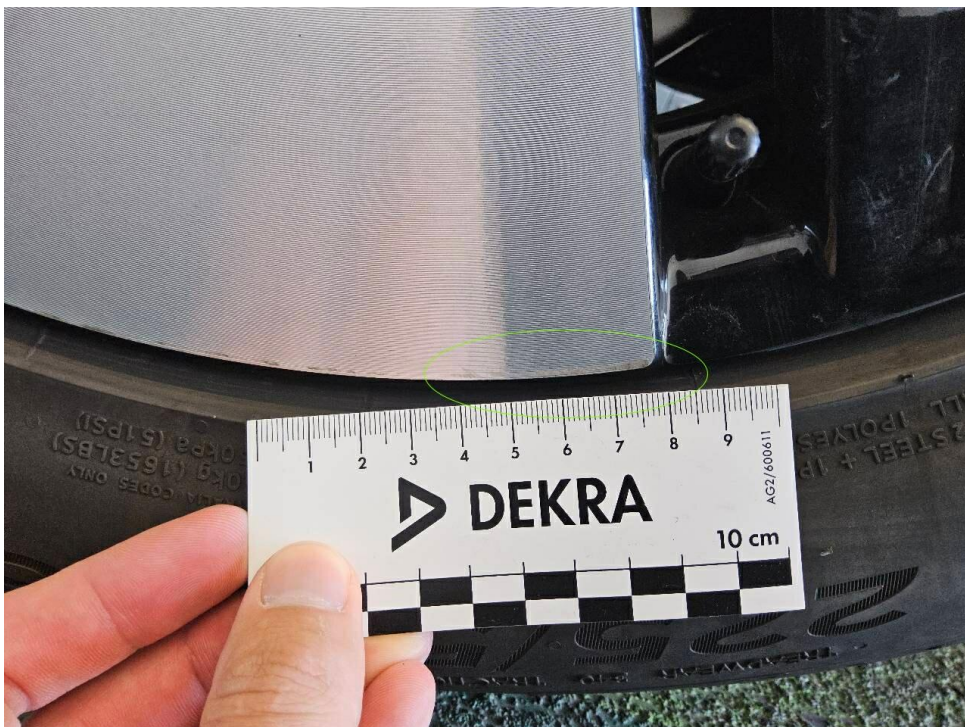
Bild 19 : Felge Hinten Rechts Verschrammt

Bild 20 : Felge Hinten Rechts Verschrammt

Bild 21 : Felge Hinten Rechts Verschrammt
