» Übersicht

Auftrags-Nr: 1002361796
Besichtigt am: 13.03.2026 11:29
Berichts-Nr: 10220196
FIN: TMBER9NW4P3061132

Fahrzeugkategorie:	Personenkraftwagen
Fahrzeugart:	Limousine
Hersteller:	Skoda
Modell:	Scala
HSN / TSN:	8004 / AVR
Erstzulassungsdatum:	07.02.2023
Laufleistung:	136.609 km
Nachweis Kilometerstand:	Abgelesen
Farbe:	Schwarz-Magic Perleffekt
Farbe Dach:	Schwarz-Magic Perleffekt
Antriebsart:	Frontantrieb
Motorisierung/Kraftstoff:	Benzin
Hubraum:	1.000 ccm
Leistung:	81 kW (111 PS)
Fahrzeuglänge:	
Fahrzeughöhe:	
Fahrzeugbreite:	
Zulässiges Gesamtgewicht:	
Radstand:	
Anzahl Achsen:	2
Zylinder:	3
Schadstoffklasse:	Euro 6
Anzahl Türen:	4
Anzahl Sitze:	5
Getriebe:	Schaltgetriebe 6-Gang
Polsterart:	Stoff
Interieurfarbe:	Satin schwarz/grau Formhimmel
Anzahl vorhandene Schlüssel:	2

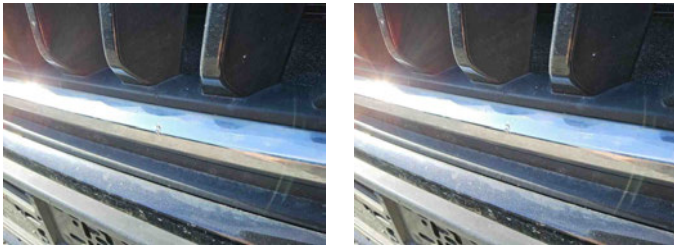
1 - Kühlergrill - Kratzer - Akzeptabel (Gebrauchsspur)

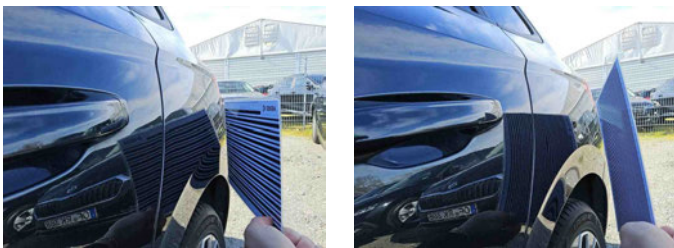
2 - Seitenwand hinten links - Delle(n) - Akzeptabel (Gebrauchsspur)
