LVV Nr 5004351
Hersteller Škoda
Model Kamiq
Variante Tour 1.0 TSI
Listenpreis 27.630,25
VIN TMBGR9NW1N3117341
Erstzulassungsdatum 1.7.2022
Kennzeichen M RP1915

Zustandsbericht / Minderwertgutachten

Auftraggeber: Mobility Concept GmbH, Grünwalder Weg 34, 82041 Oberhaching
 Besichtigung: 19.06.2026

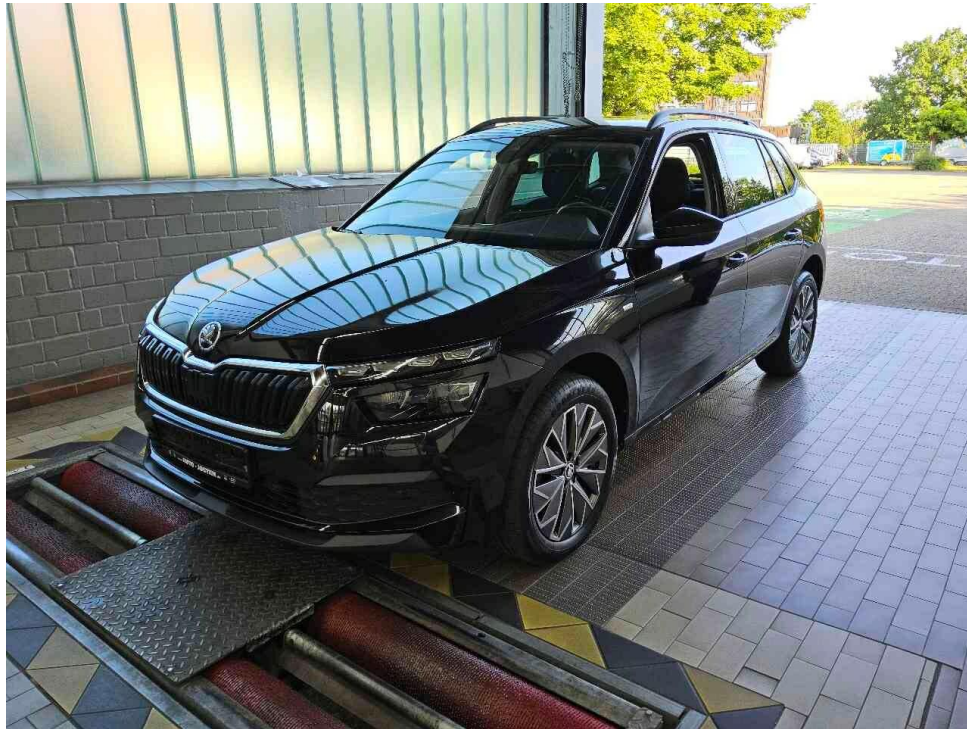
Bild 1 : Diagonal vorn links

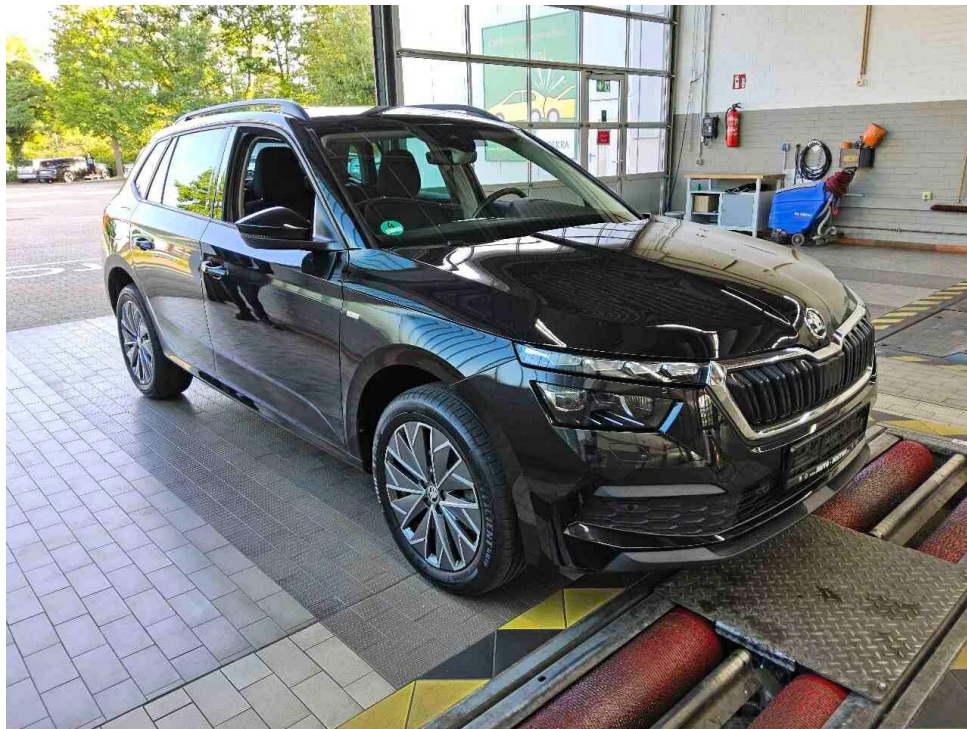
Bild 2 : Diagonal vorn rechts

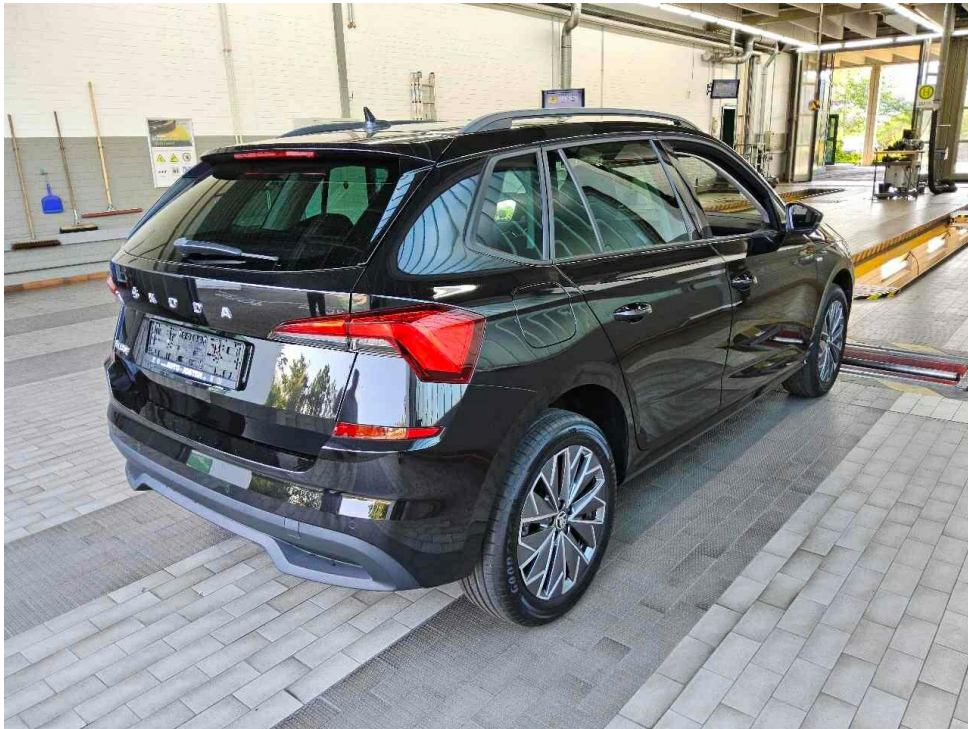
Bild 3 : Diagonal hinten rechts

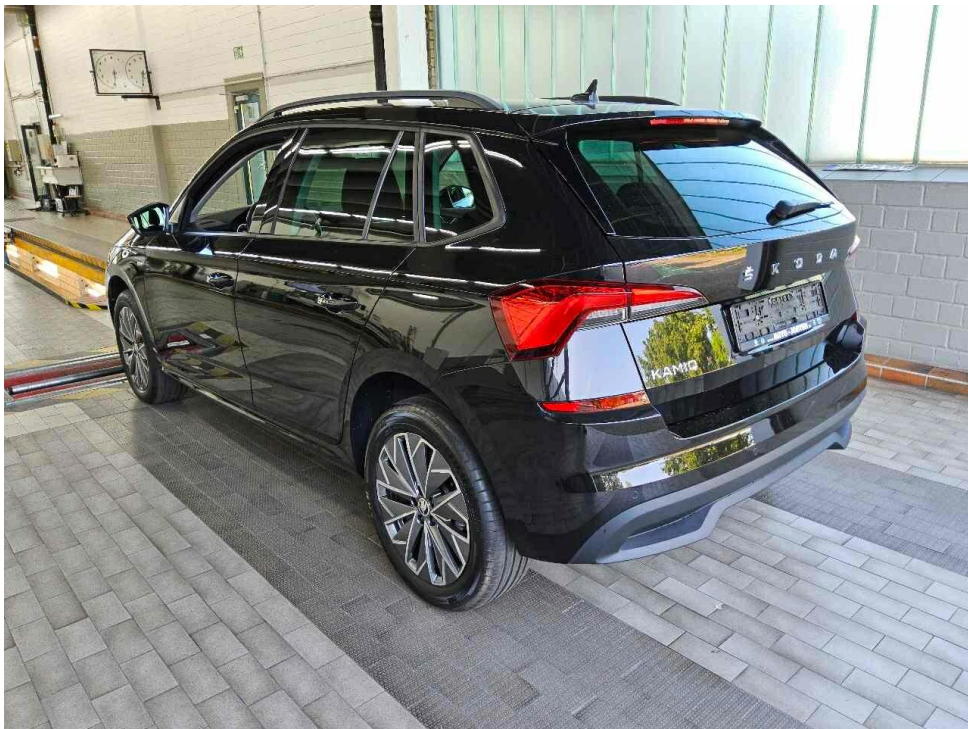
Bild 4 : Diagonal hinten links

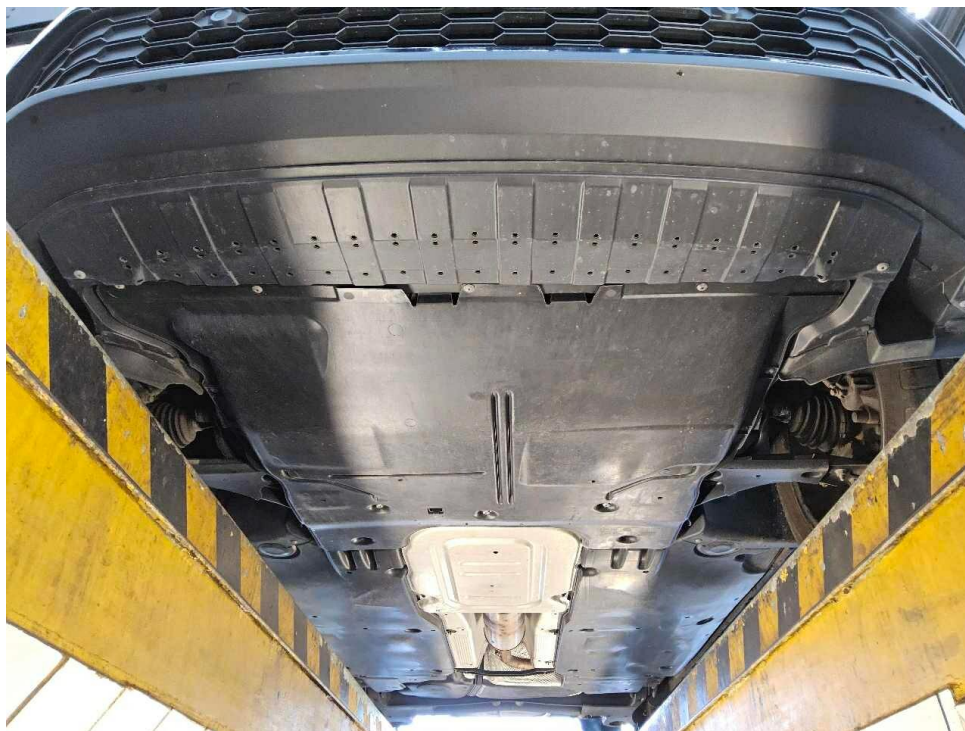
Bild 5 : Fahrzeugunterseite

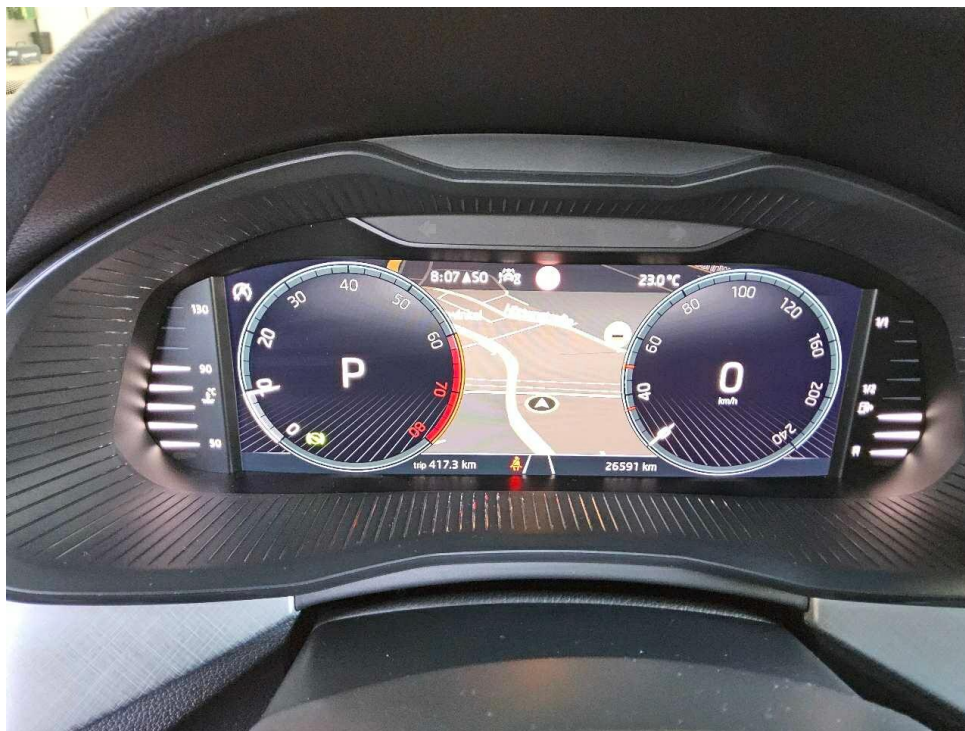
Bild 6 : Kombiinstrument (betriebsbereit) mit Km-Stand

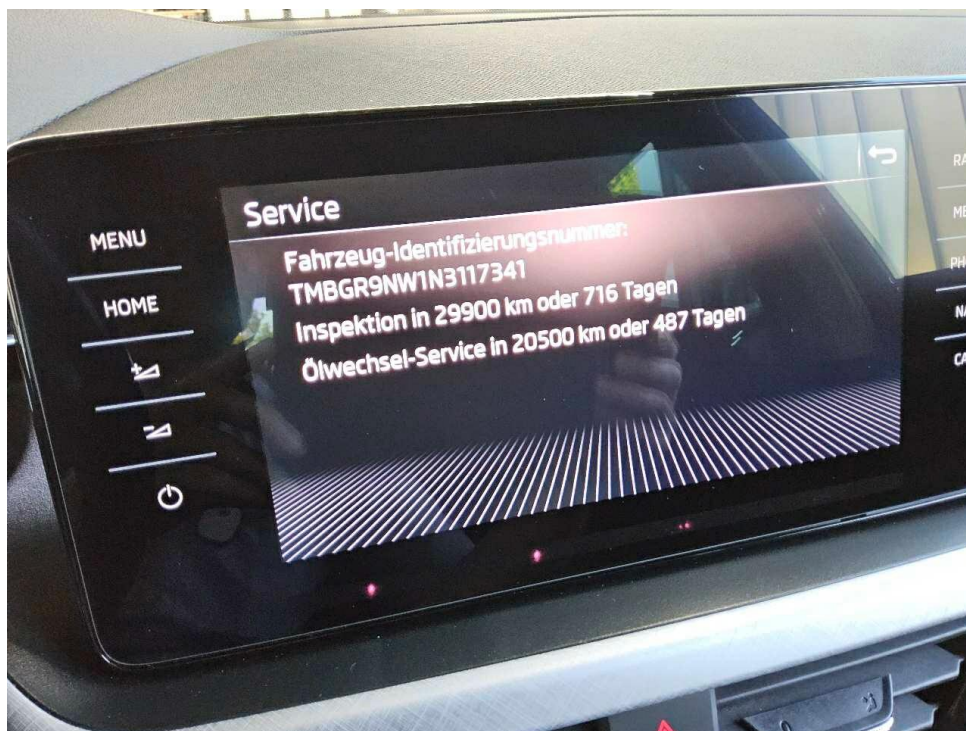
Bild 7 : Serviceintervallanzeige

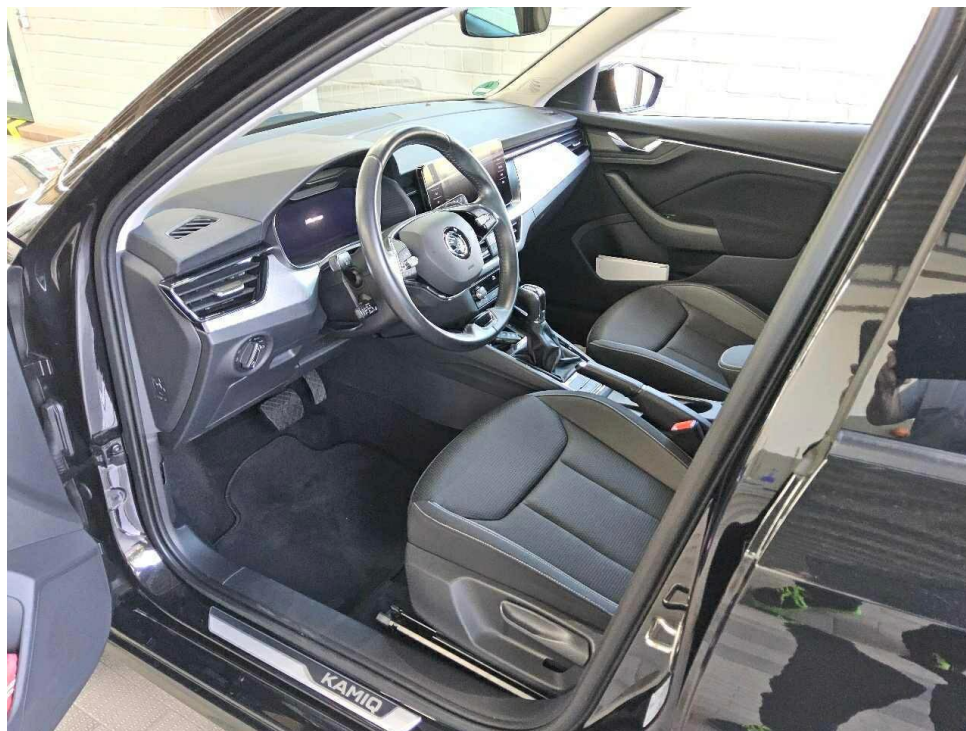
Bild 8 : Durch geöffnete Fahrertüre: Fahrersitz, Armaturenbrett und Schalthebel

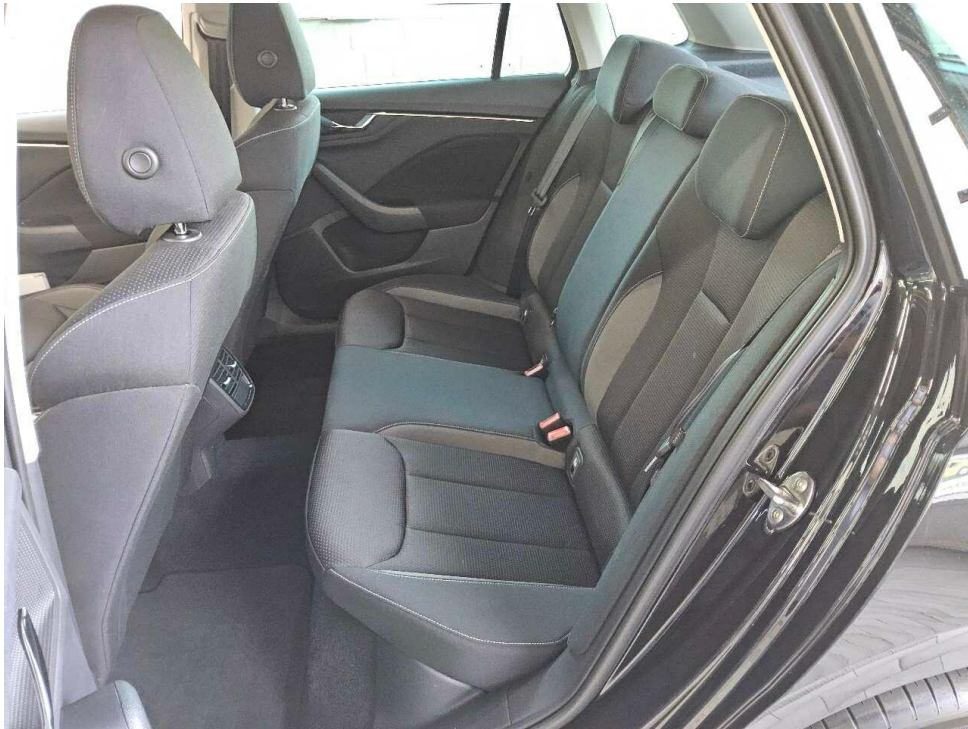
Bild 9 : Durch geöffnete hintere Tür: Rücksitzbank

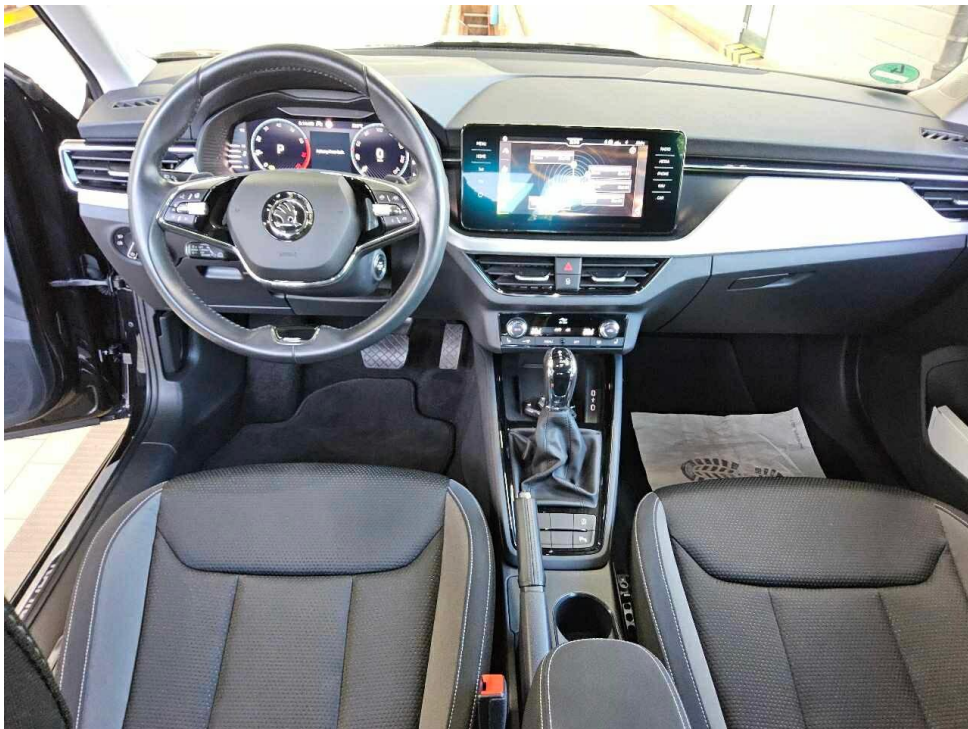
Bild 10 : Mittelkonsole (Radio/Navi eingeschaltet)

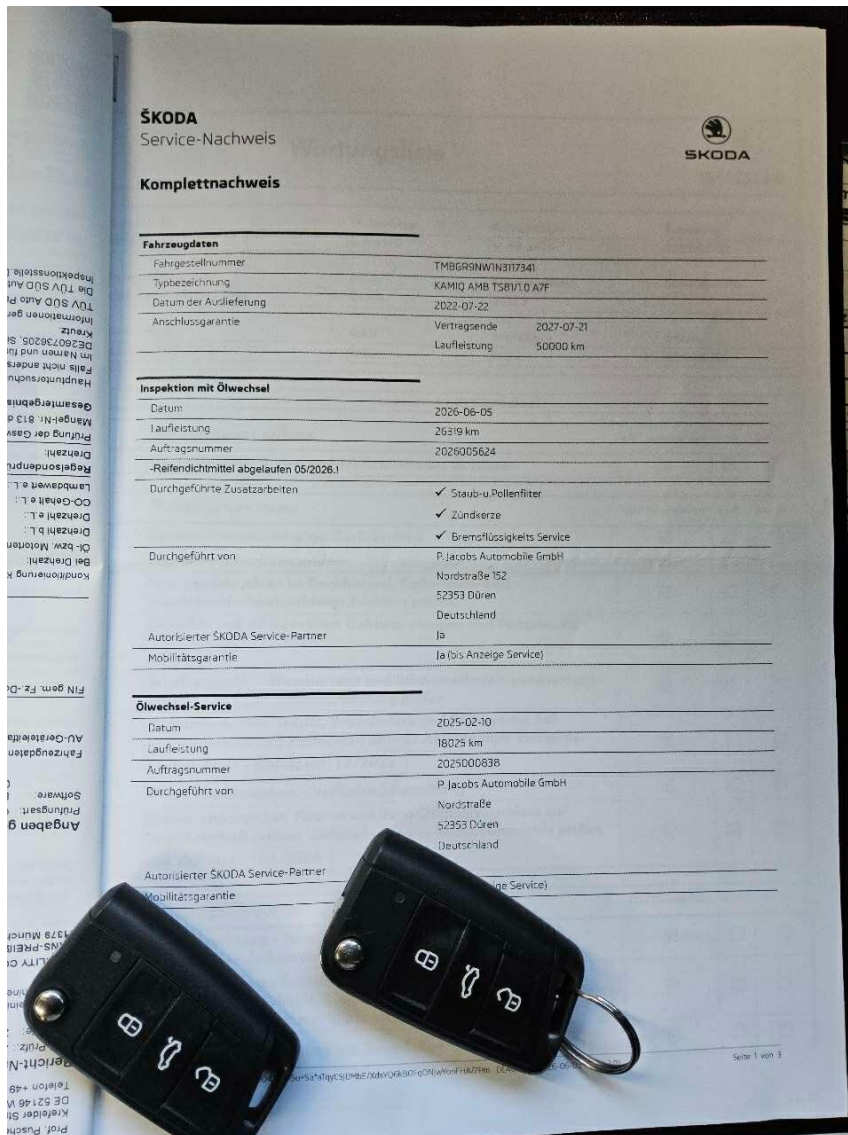
Bild 11 : Serviceheft letzter Eintrag, alle Fahrzeugschlüssel, Bordmappe

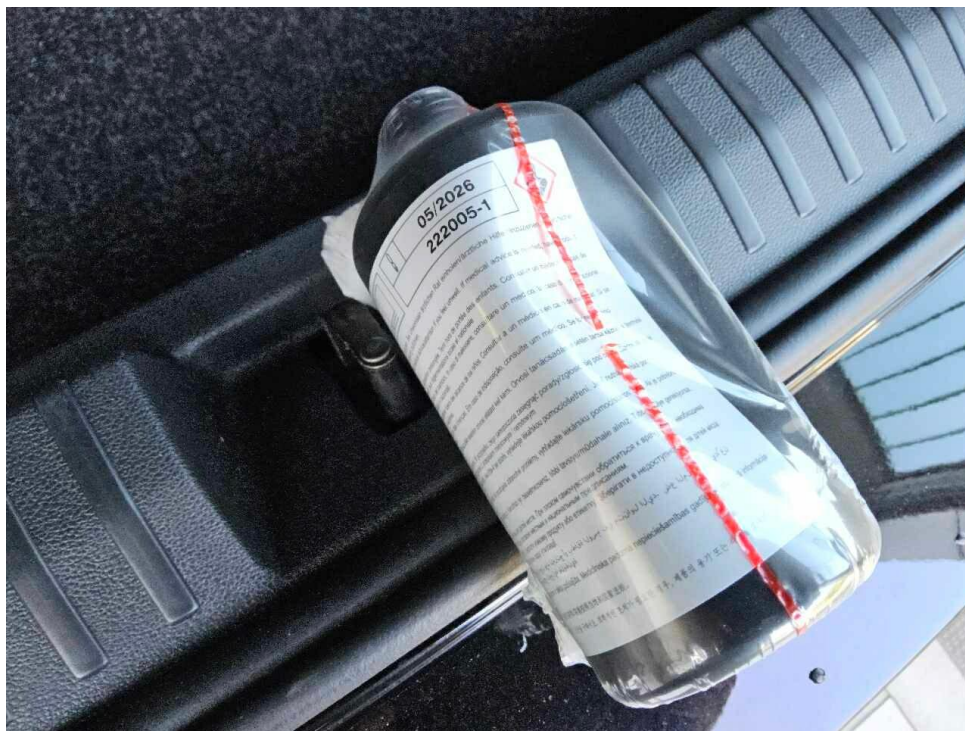
Bild 13 : Tirefit abgelaufen

Achse	Reifenbezeichnung	Hersteller/Typ	Art	Profiltiefe
1 links	205 / 55 R 17 91 V	Goodyear / EfficientGrip Performance	S / O	7 mm
rechts	205 / 55 R 17 91 V	Goodyear / EfficientGrip Performance	S / O	7 mm
2 links	205 / 55 R 17 91 V	Goodyear / EfficientGrip Performance	S / O	7 mm
rechts	205 / 55 R 17 91 V	Goodyear / EfficientGrip Performance	S / O	7 mm
Pannenset	Füllflasche haltbar bis 05 / 2026

1. Tirefit abgelaufen, erneuern (Bild 13)
