Fahrzeug: SKODA Superb 2.0 TDI SCR 147kW DSG 4x4 AMBITION COMBI Kombi5-türig 1968 ccm
200 PS / 147 KW Diesel 7-Gang Automatik

| Amtliches Kennzeichen: | HD -RO 0811 | Fahrgestell-Nummer: | TMBLR7NP3N7034451 |

Zustandsbericht

Inspection date: 17 Jun 2026
Protocol number: 46004583
Delivery date: 17 Jun 2026

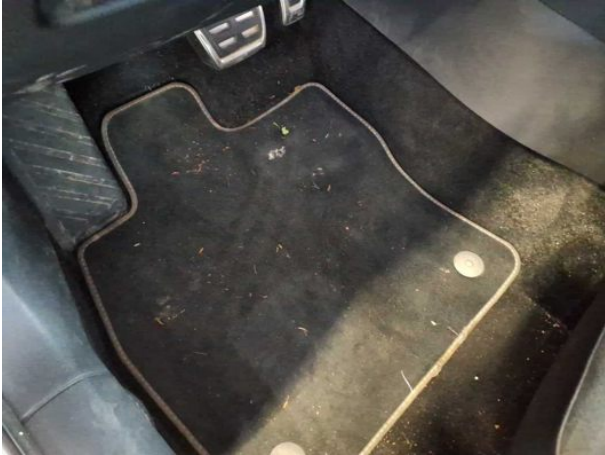
Damage #2: Trim / covers: Floor mats - Damaged - Replace

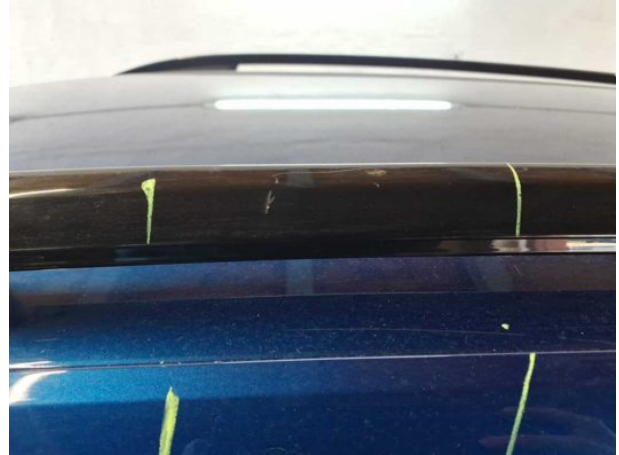
Damage #3: Roof: Roof rail - left side - Scratched - Loss in value

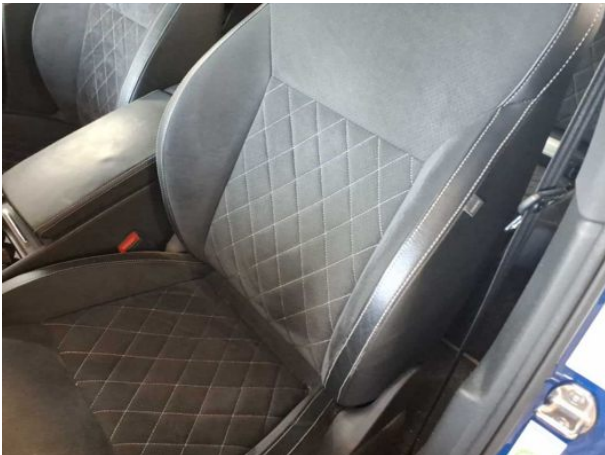
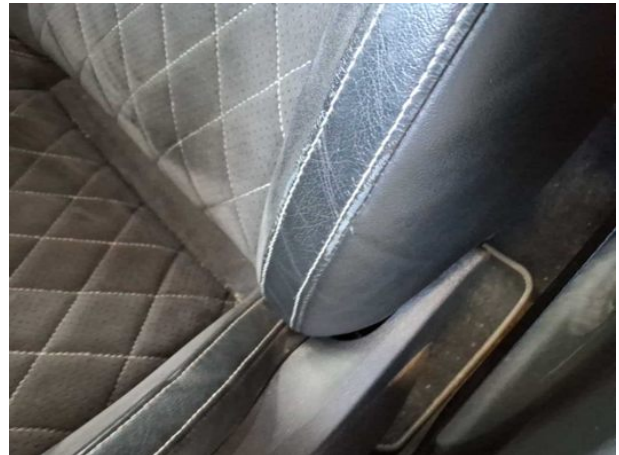
Damage #4: Seat - front: Backrest cover - left side - Abrasion - Loss in value

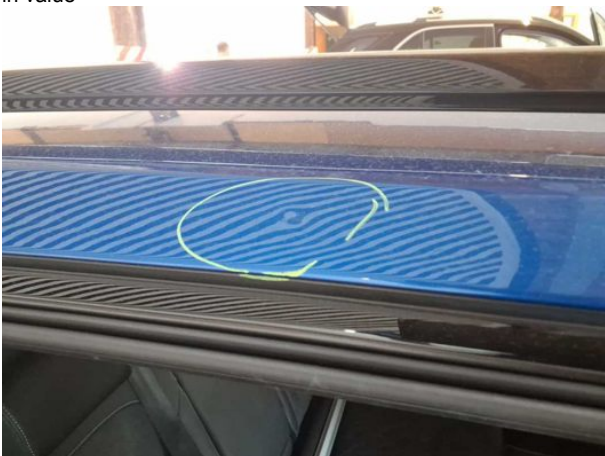
Damage #5: Roof: Roof rail - right side - dent(s) - Smooth repair work

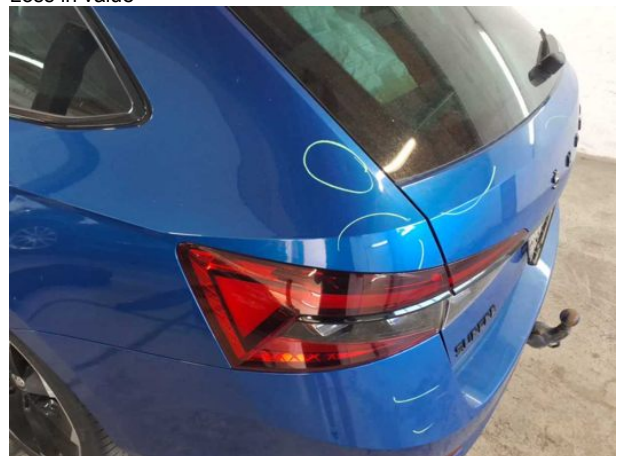
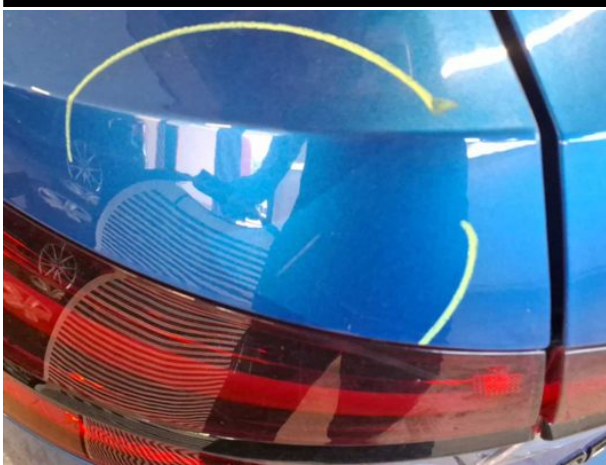
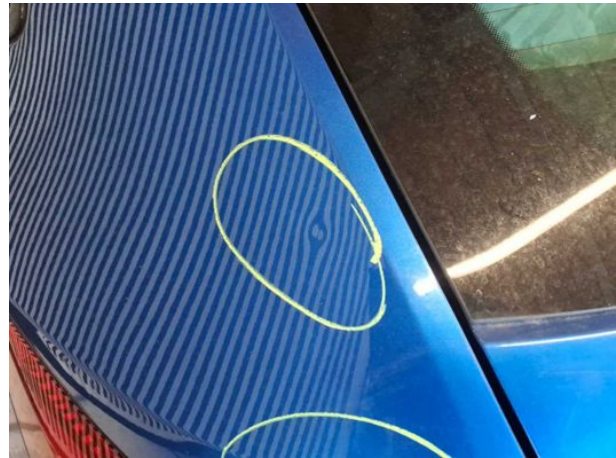
Damage #6: Side panel - rear left side: Side panel - Dent / paintcoat damage - Smart repair

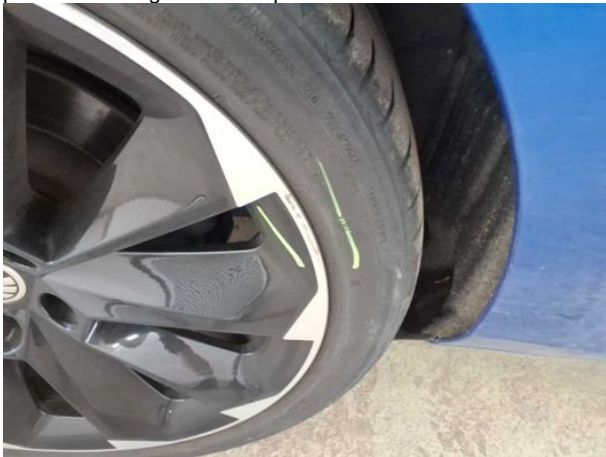
Damage #7: Wheel / tyres: Alloy rim - rear right side - Scratched - Loss in value

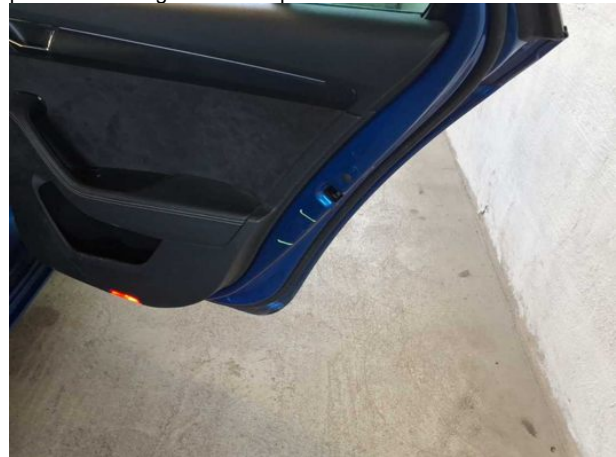
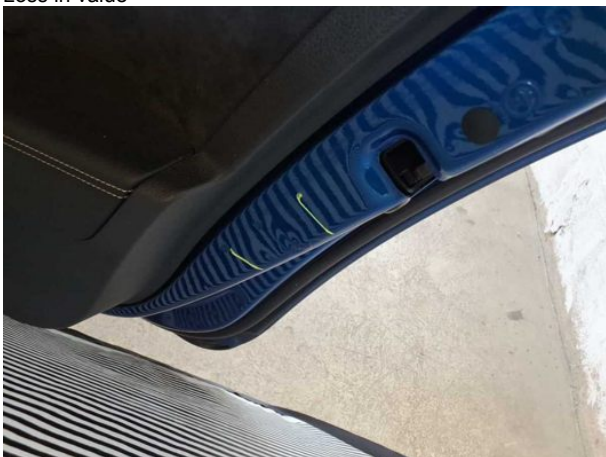
Damage #8: Door - rear right side: Door - Dent / paintcoat damage - Smart repair

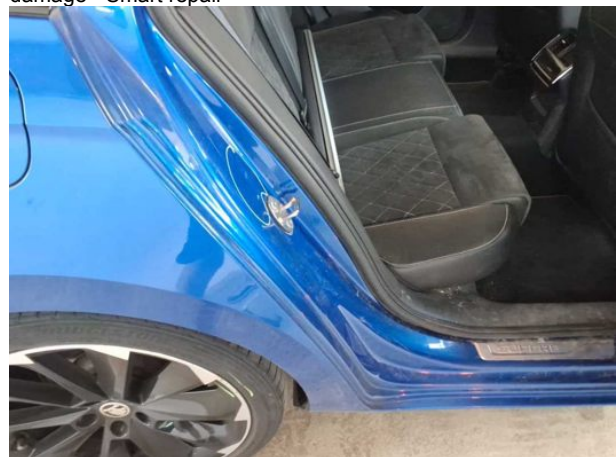
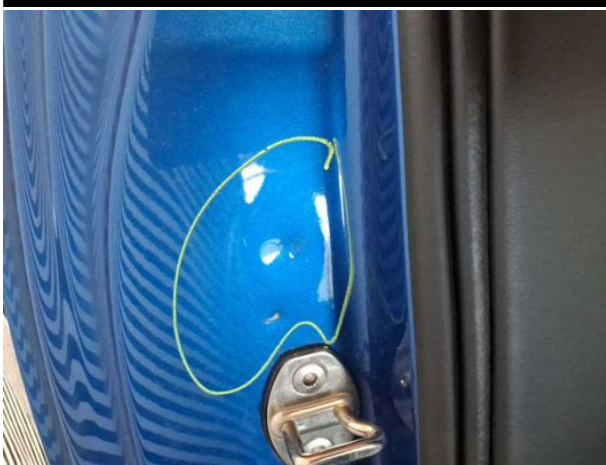
Damage #9: Side panel - rear right side: Sill - Dent / paintcoat damage - Smart repair

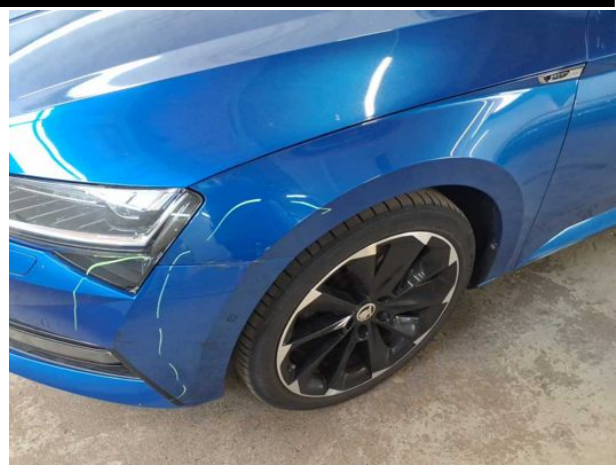
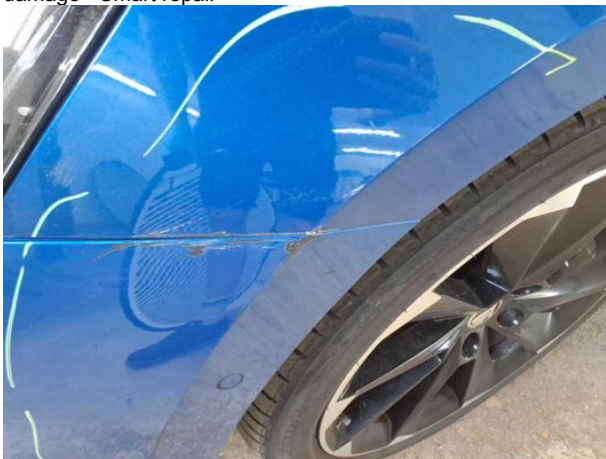
Damage #10: Mudguard - left side: Mudguard - left side - Scratched - Repair and paint

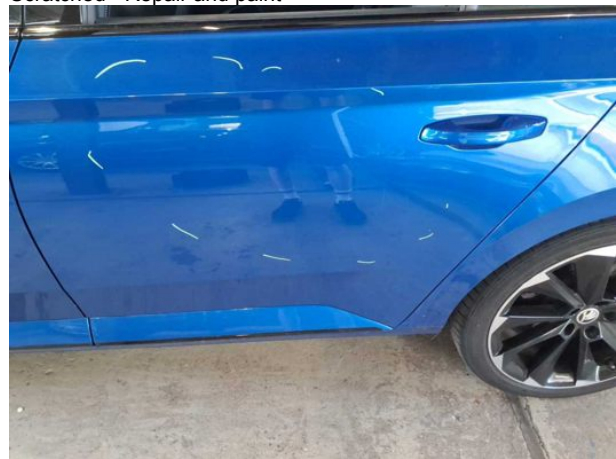
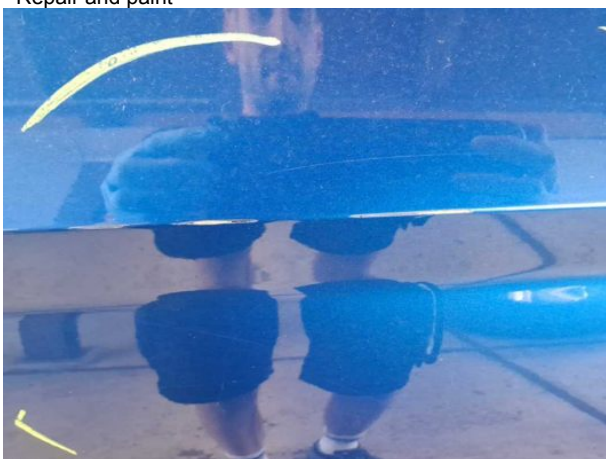
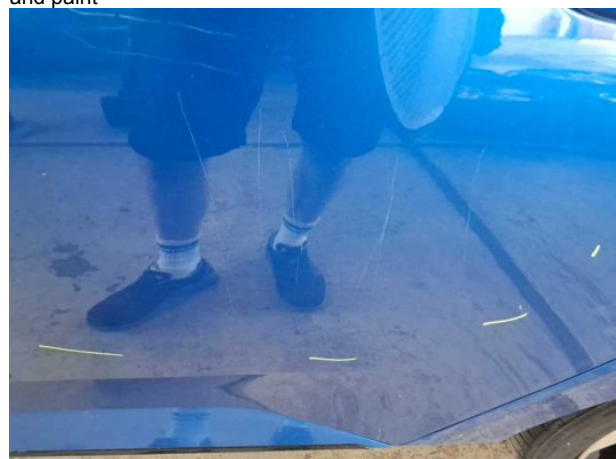
Damage #11: Door - rear left side: Door - Scratched - Repair and paint

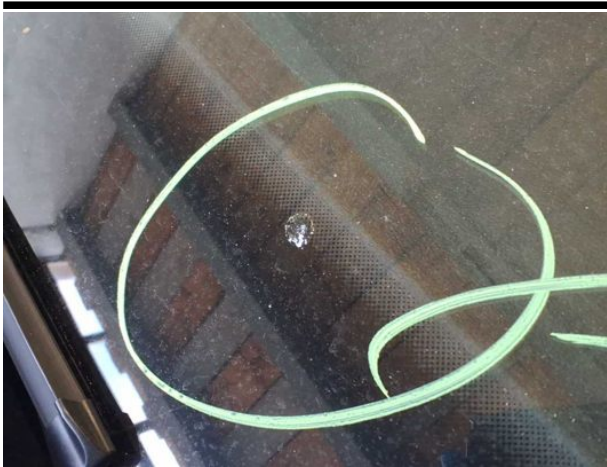
Damage #12: Vehicle glazing: Windscreen - Stone chips - Replace

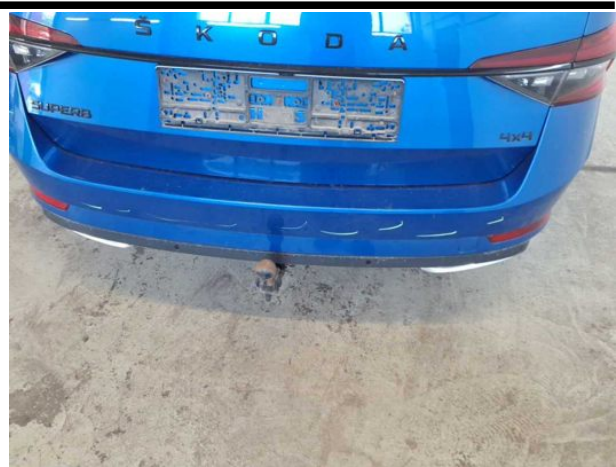
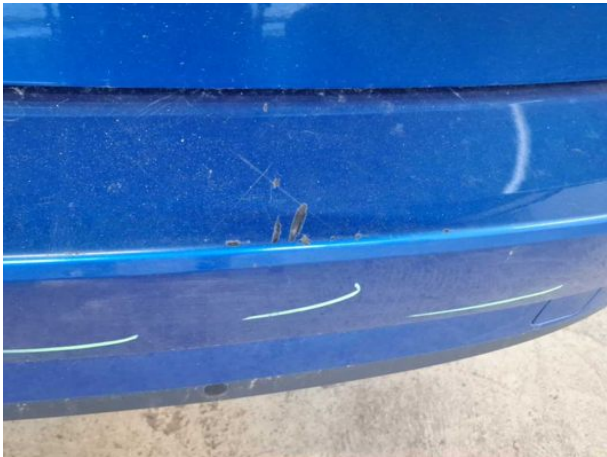
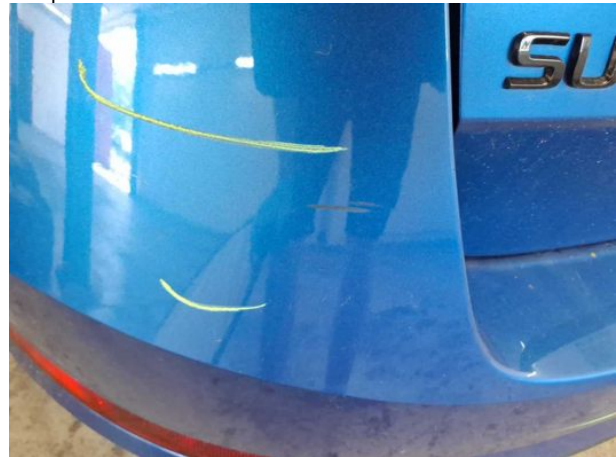
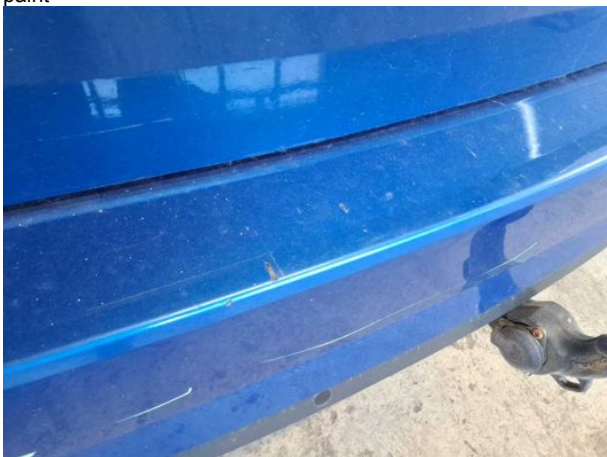
Damage #13: Rear bumper: Rear bumper - Scratched - Repair and paint

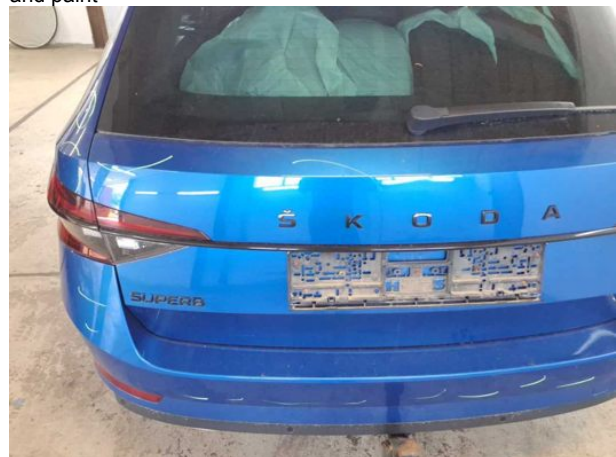
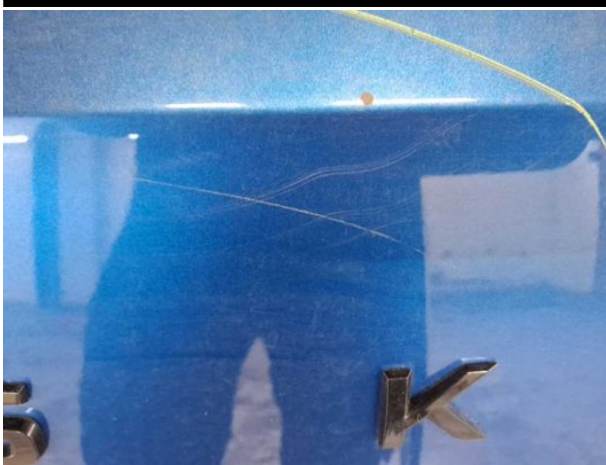
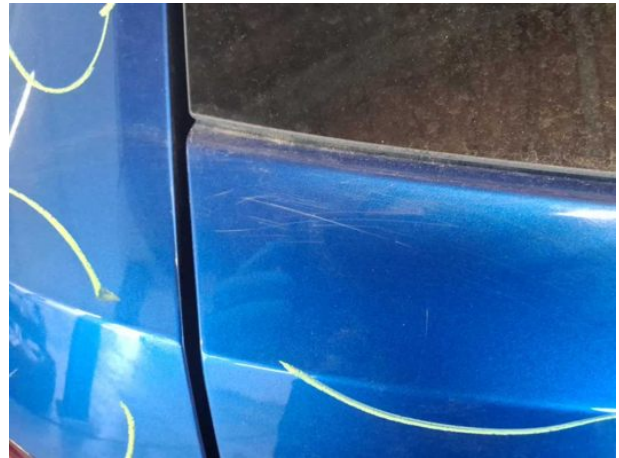
Damage #14: Boot lid / rear door: Boot lid - Scratched - Repair and paint

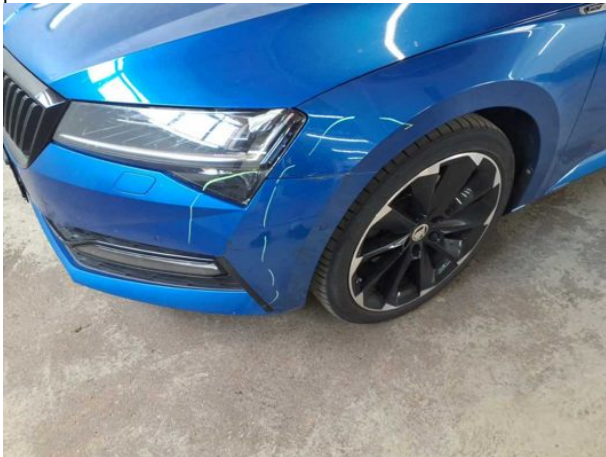
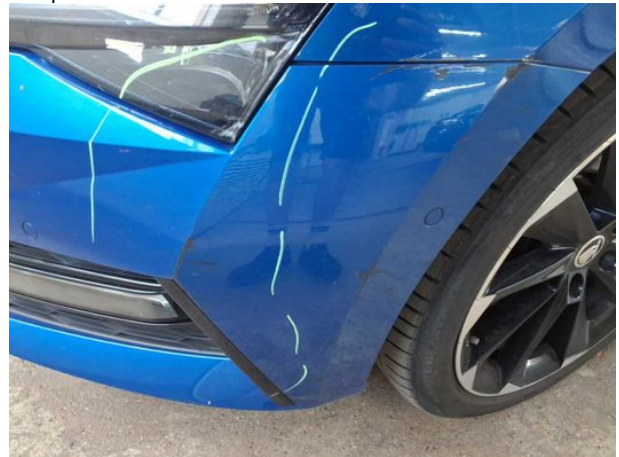
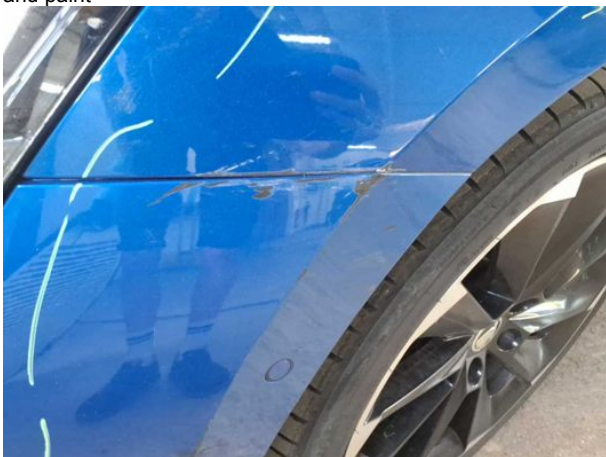
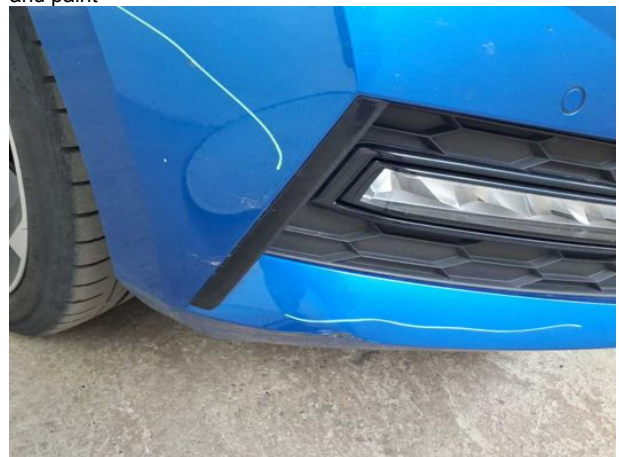
Damage #15: Front bumper: Front bumper - Scratched - Repair and paint

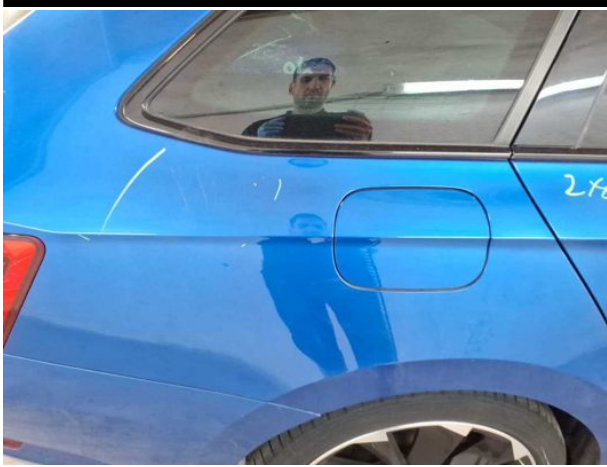
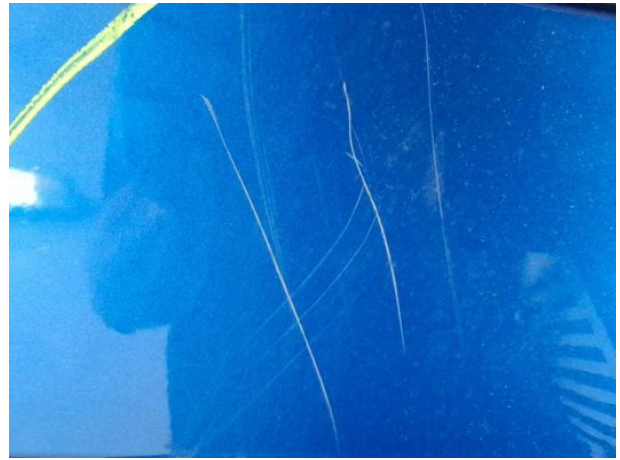
Damage #16: Side panel - rear right side: Side panel - Scratched - Repair and paint

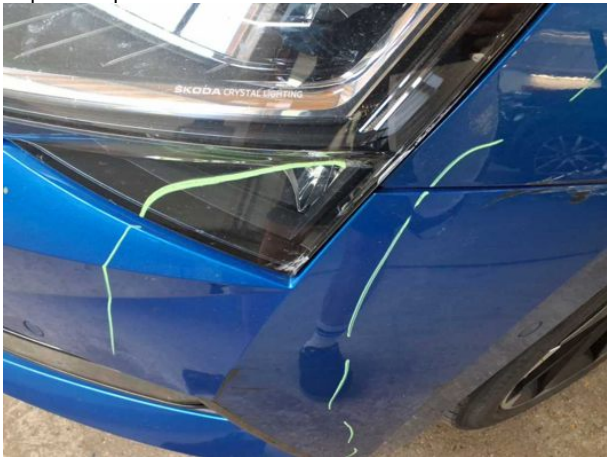
Damage #17: Headlight: LED headlight left - Damaged - Replace

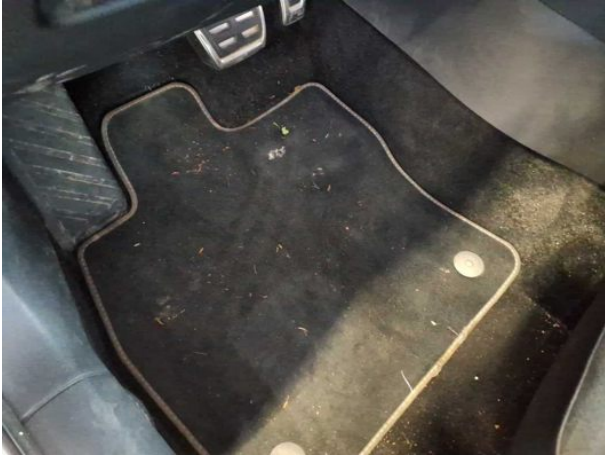
Beschädigung #2: Verkleidungen/Abdeckungen: Fußmatten - beschädigt - erneuern

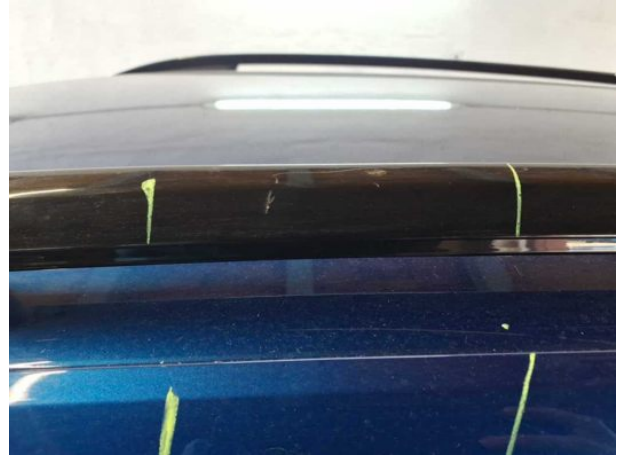
Beschädigung #3: Fahrzeugdach: Dachreling links - verkratzt... verschürft - Wertminderung

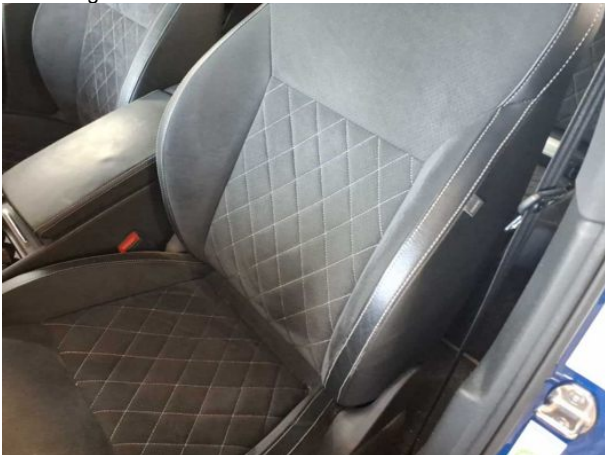
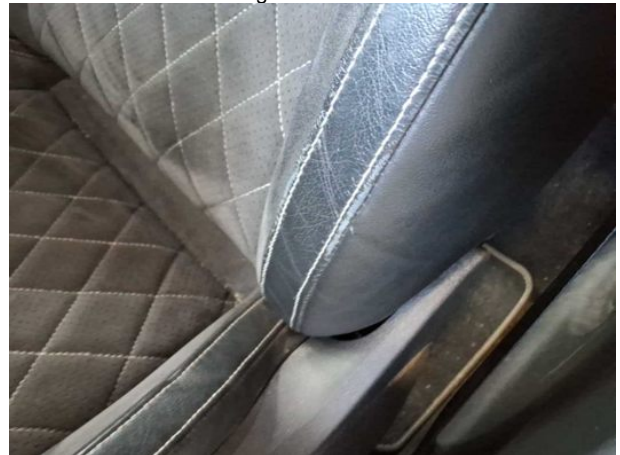
Beschädigung #4: Sitz vorn: Lehnenbezug links - Abrieb - Wertminderung

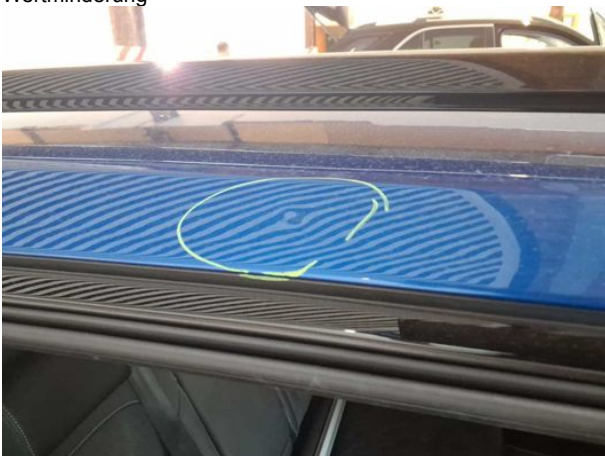
Beschädigung #5: Fahrzeugdach: Dachholm rechts - Delle(n) - sanft instandsetzen

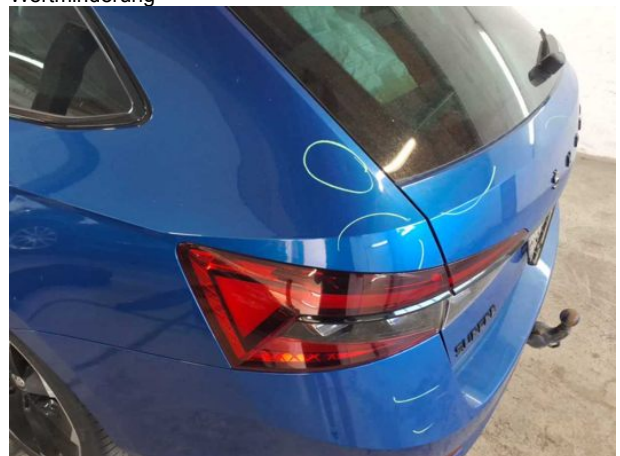
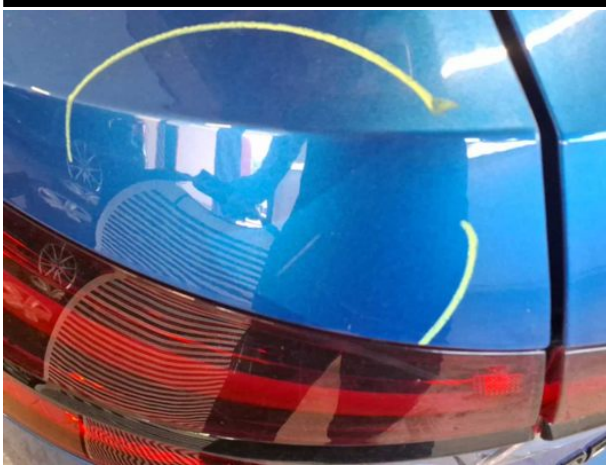
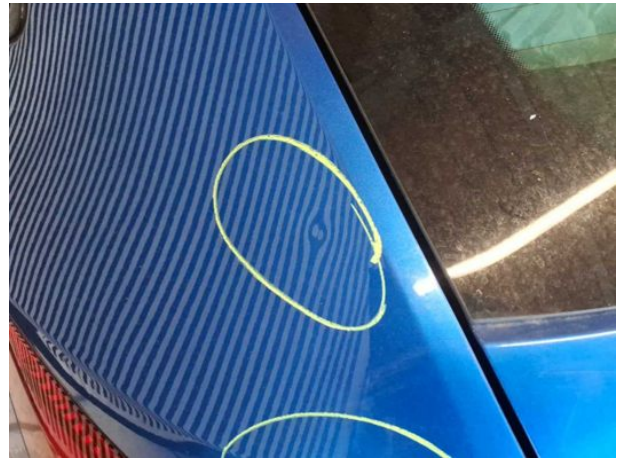
Beschädigung #6: Seitenwand links: Seitenwand - Delle / Lackschaden - Smart Repair

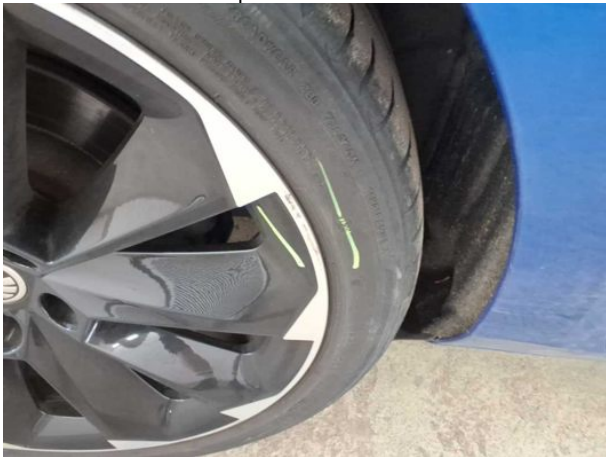
Beschädigung #7: Rad/Reifen: Leichtmetallfelge hinten rechts - verkratzt / verschürft - Wertminderung

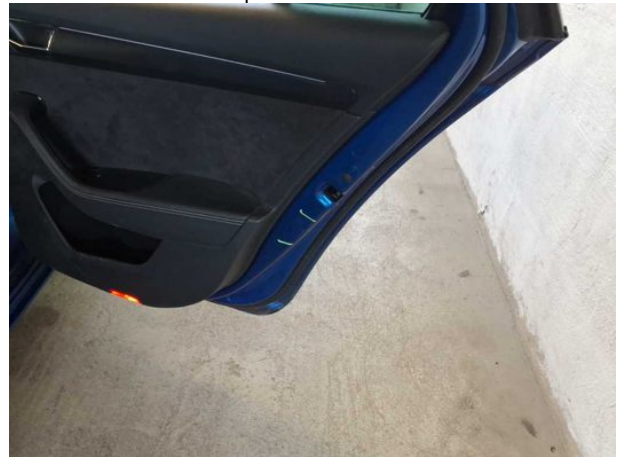
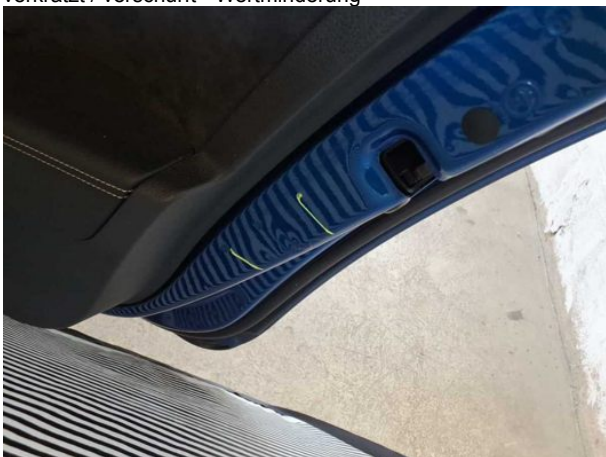
Beschädigung #8: Tür hinten rechts: Tür - Delle / Lackschaden - Smart Repair

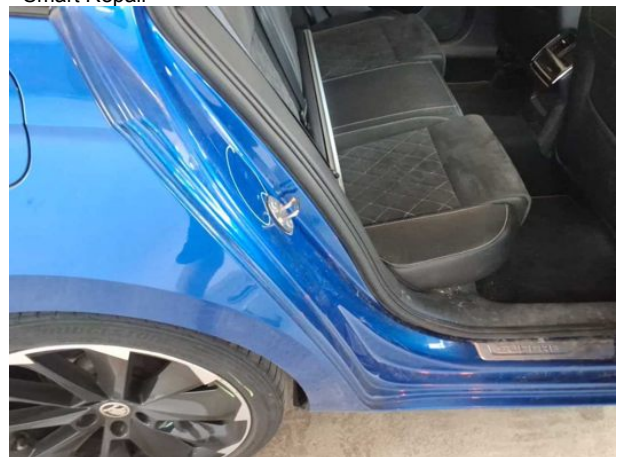
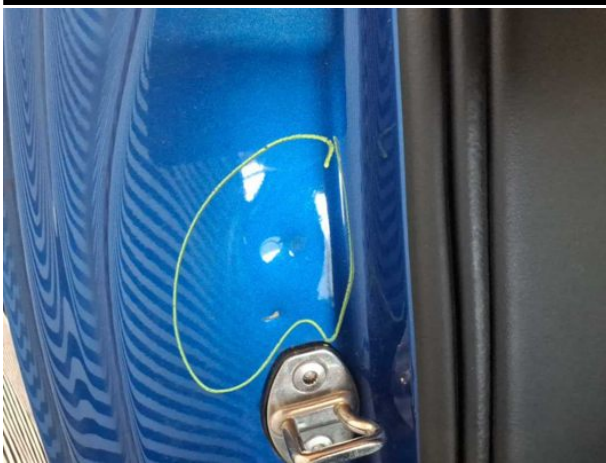
Beschädigung #9: Seitenwand rechts: Einstieg - Delle / Lackschaden - Smart Repair

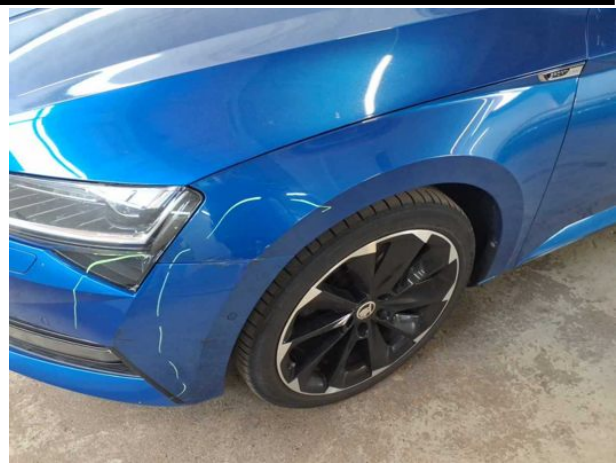
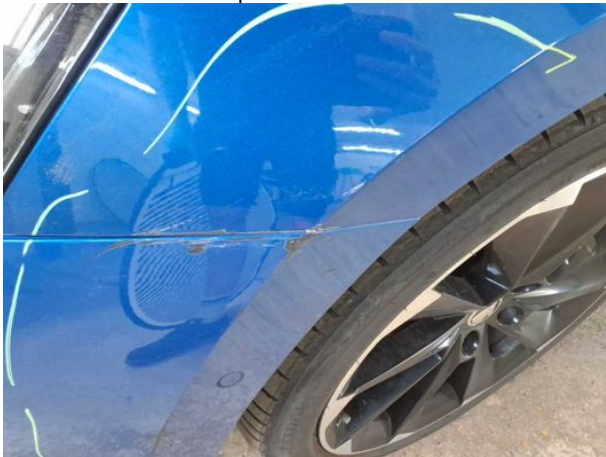
Beschädigung #10: Kotflügel links: Kotflügel links - verkratzt / verschürft - instandsetzen und lackieren

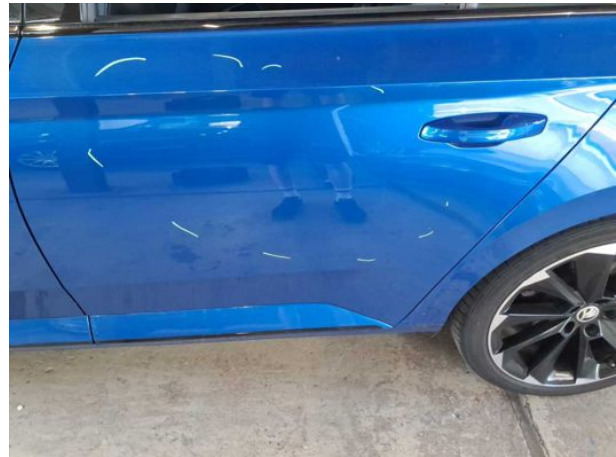
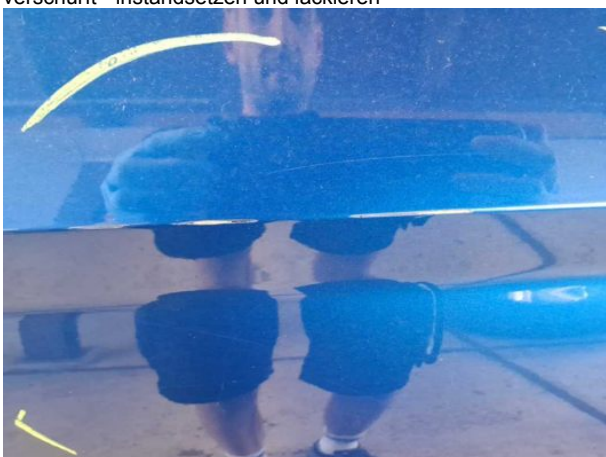
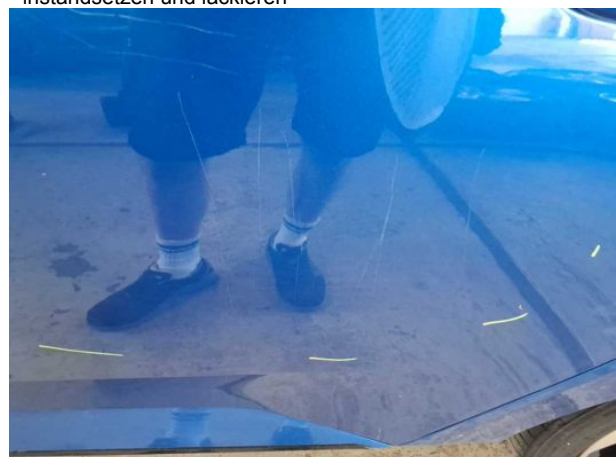
Beschädigung #11: Tür hinten links: Tür - verkratzt / verschürft - instandsetzen und lackieren

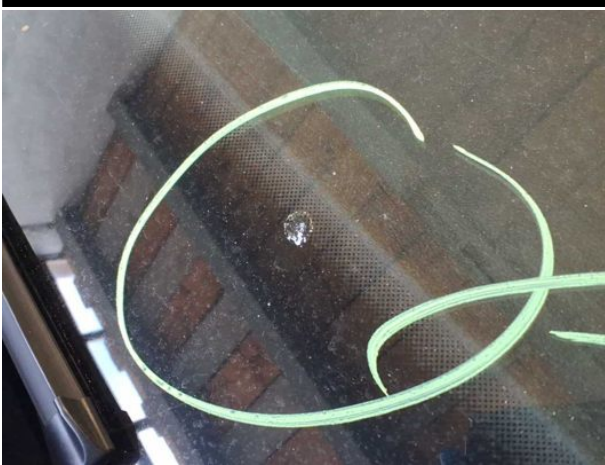
Beschädigung #12: Verglasung: Frontscheibe - Steinschlag - erneuern

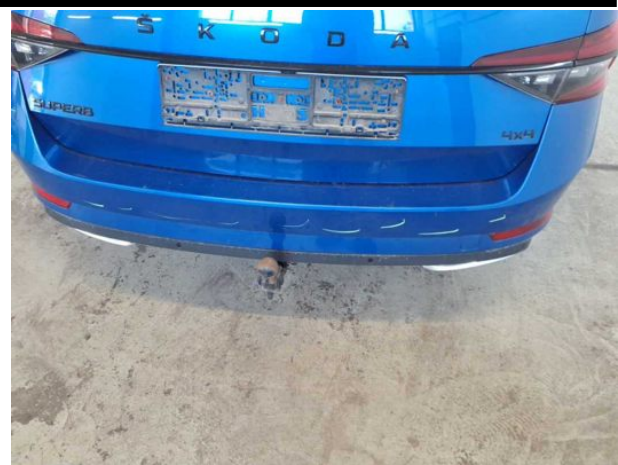
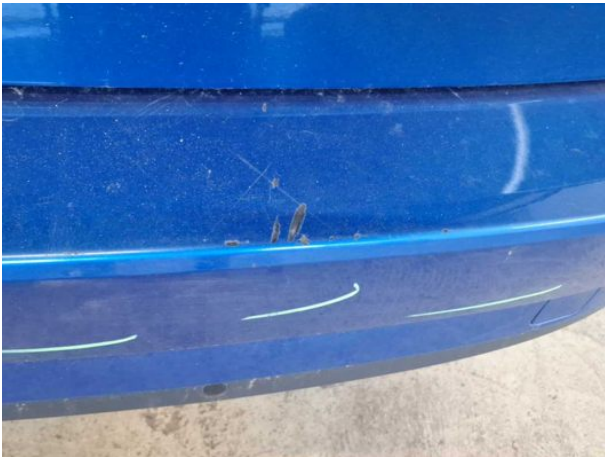
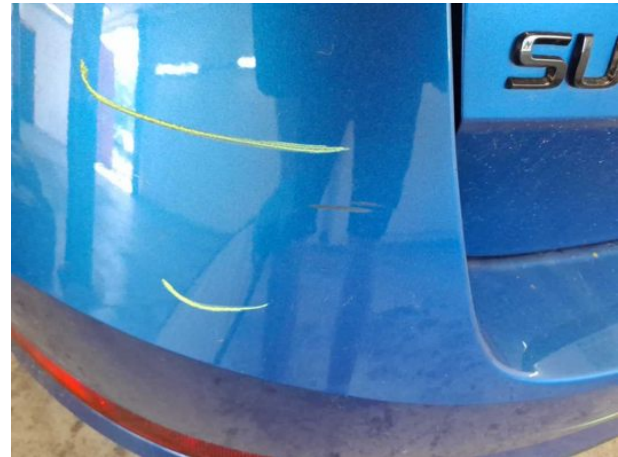
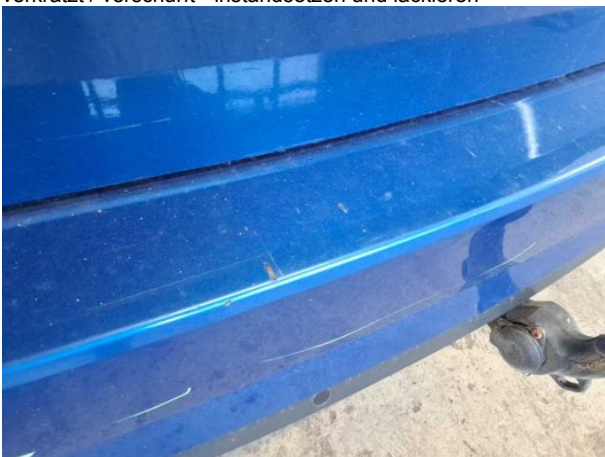
Beschädigung #13: Stossfänger hinten: Stossfänger hinten - verkratzt / verschürft - instandsetzen und lackieren

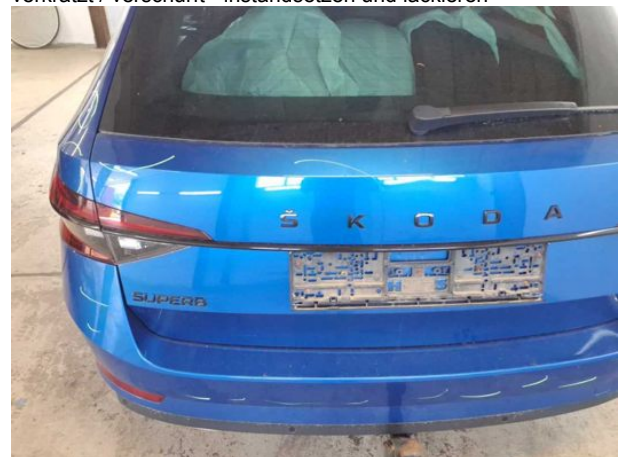
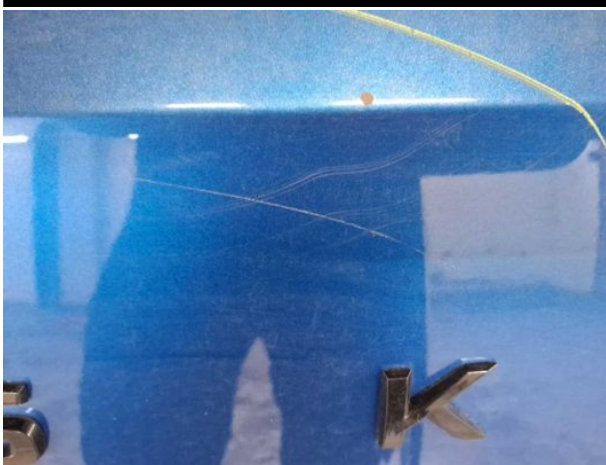
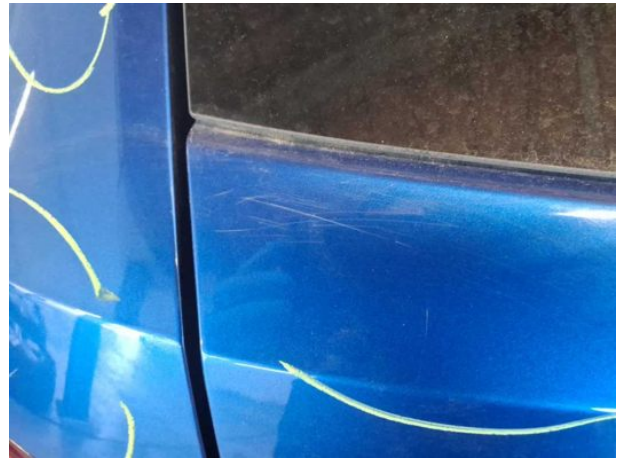
Beschädigung #14: Heckklappe/-tür: Heckklappe - verkratzt / verschürft - instandsetzen und lackieren

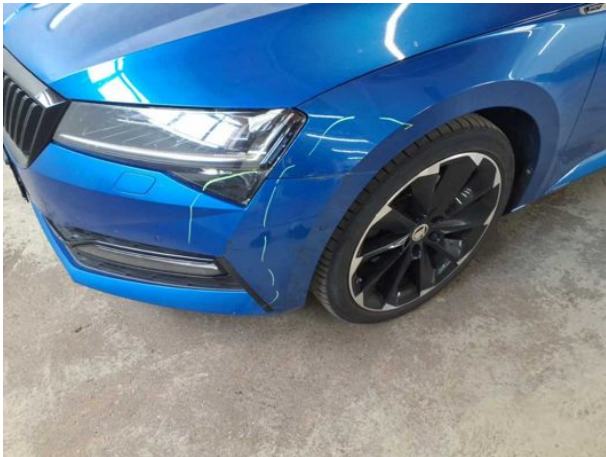
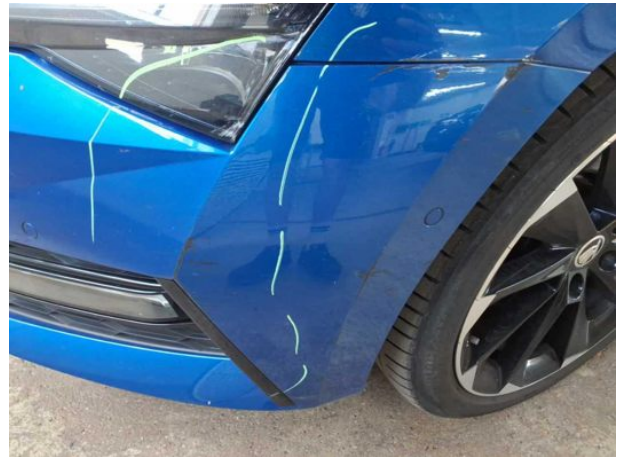
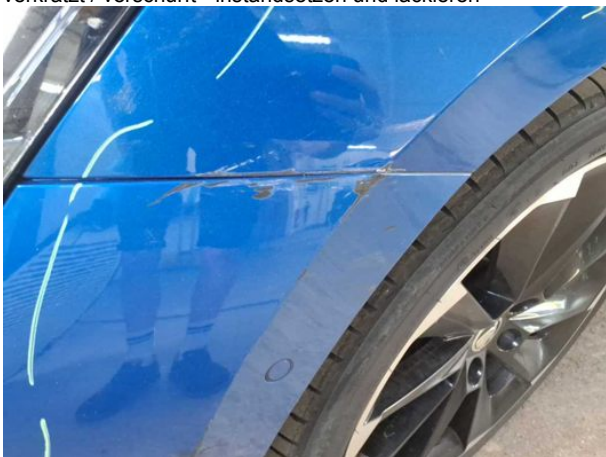
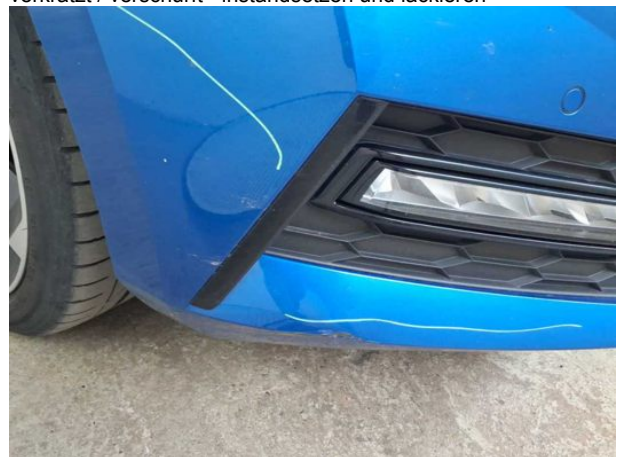
Beschädigung #15: Stossfänger vorn: Stossfänger vorn - verkratzt / verschürft - instandsetzen und lackieren

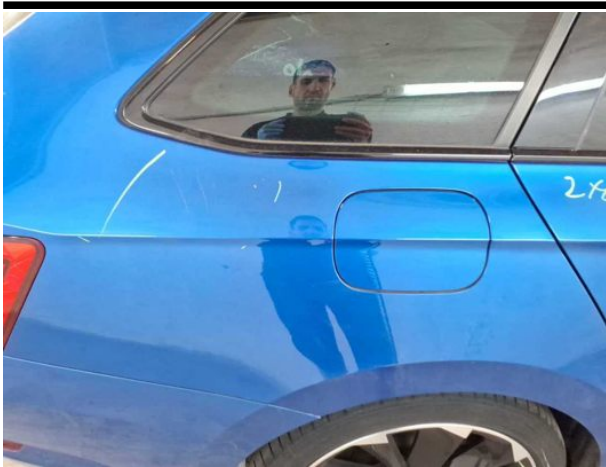
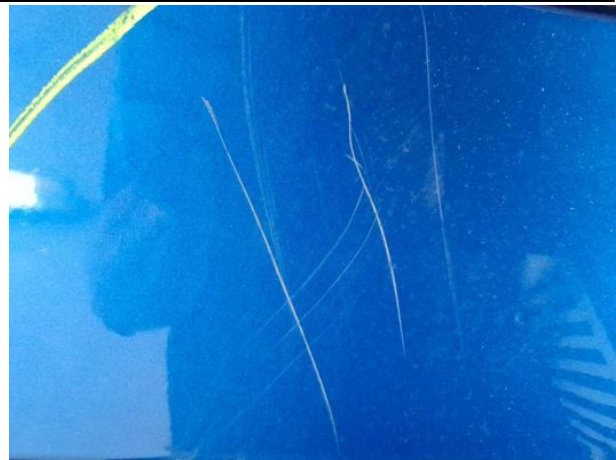
Beschädigung #16: Seitenwand rechts: Seitenwand - verkratzt / verschürft - instandsetzen und lackieren

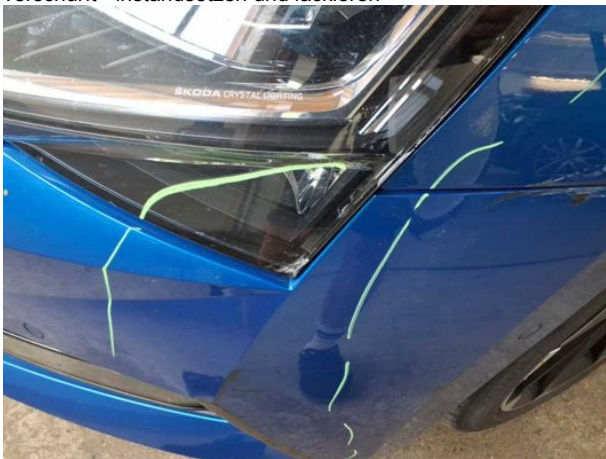
Beschädigung #17: Scheinwerfer: LED-Scheinwerfer links - beschädigt - erneuern
