# Zustandsbericht

Besichtigungsdatum: 01.06.2026

<b>Hersteller / Modell</b>	Tesla Model Y Long Range Dual Motor AWD		
<b>Kennzeichen</b>		<b>Fahrgestellnummer</b>	XP7YGCEK4PB110988
<b>Erstzulassung</b>	25.05.2023	<b>Laufleistung (abgelesen)</b>	78.372 km
<b>HSN/TSN</b>	1480 / ABI 00003	<b>Kraftstoffart / Zylinder</b>	Elektro / 0
<b>Fahrzeugart</b>	Geländewagen	<b>Antriebsart</b>	Allradantrieb
<b>Schadstoffklasse</b>	2017/1151;WLTP;reine Elektr...	<b>Getriebe / Anzahl Gänge</b>	Direktantrieb
<b>Farbe</b>	Solid Black	<b>Besichtigungszustand</b>	bedingt: Licht/Nässe/Schmutz
<b>Leistung / Hubraum</b>	190 kW / 0 ccm	<b>Nächste HU</b>	05/2026
<b>Wartungsheft / Nachweis</b>	digitaler Nachweis / vollständig	<b>Restlauf bis Service</b>	
<b>Letzte Wartung</b>		<b>Polsterart</b>	Leder
<b>Vorschaden</b>	Keine Feststellbar	<b>Polsterfarbe</b>	Schwarz
<b>Nachlackierung</b>	Feststellbar	<b>zul. Gesamtgewicht</b>	2.518 kg
<b>Dokumente</b>	ZB I vorhanden	<b>Anzahl Halter</b>	unbekannt

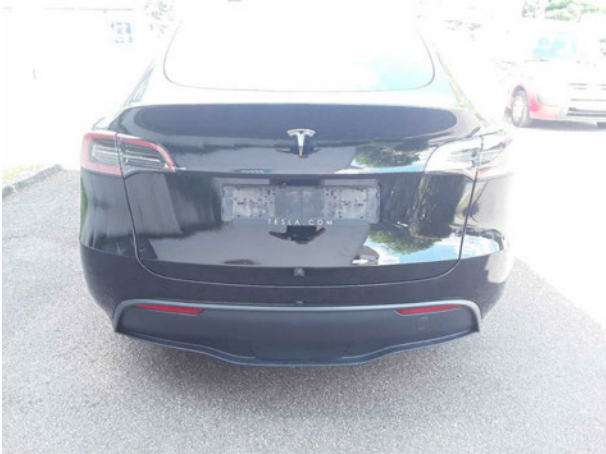
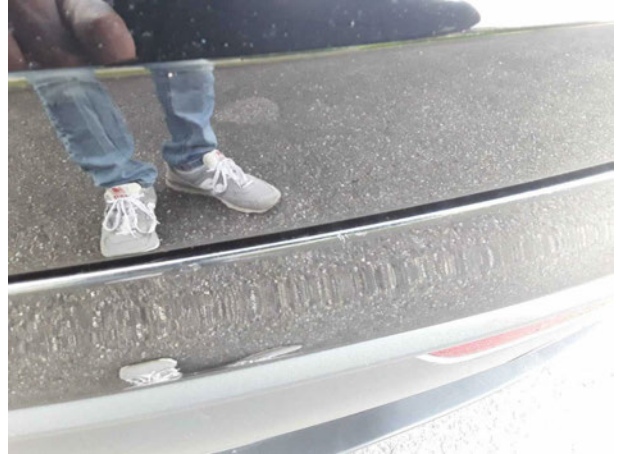
Nr.	Bauteilgruppe	Beschreibung
1	Stoßfänger hinten	Stoßfänger hinten - verkratzt / verschürft - Smart Repair

**Beschädigung #1:** Stossfänger hinten: Stossfänger hinten - verkratzt / verschürft - Smart Repair

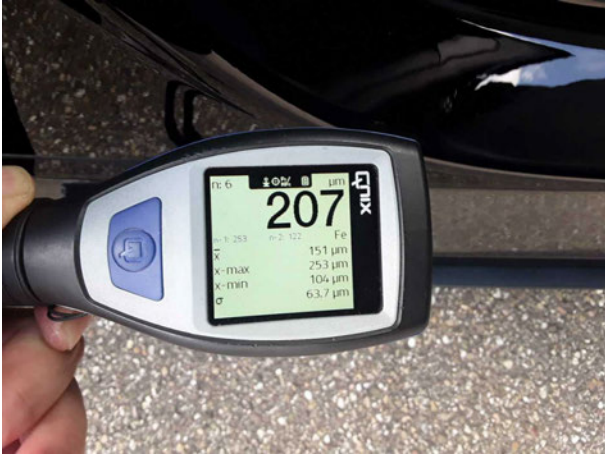
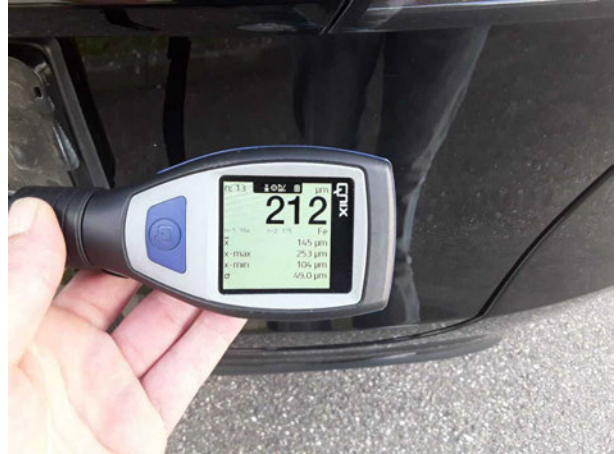
Nr.	Ort	Wertminderung
1	Heckklappe/-tür, Schweller rechts, fachgerecht ausgeführt, Reparaturrechnung nicht vorhanden

Nachlackierung 1: Heckklappe/-tür, Schweller rechts
