Zustandsbericht

Kunde :	Allane SE	Amtl. Kennzeichen :	WL-EK 1020
Berichtsnummer :	000000920348-DE613		
Referenznummer:	31176064

Opel Insignia B Sports Tourer (04.2017->) Elegance

Fahrzeug-Ident.-Nr.:	W0VZT8EP5N1040262	Laufleistung abgelesen:	123695 km
Erstzulassung / Baujahr:	02.03.2023 / 2022	Besichtigungsdatum/-ort:	20.05.2026 Parkstraße 2, 14974 Ludwigsfelde
Fahrzeugart:	PKW	Aufbauart:	Kombilimousine
Kraftstoff:	Diesel	Getriebe Art:	Automatik
Navi.-Datenträger:	Festplattenlaufwerk	Hubraum / Leistung:	1995 ccm / 128 kW (174 PS) Mondstein Grau/E:Vulkan Grau
Antriebsart:	Frontantrieb	Lackfarbe:	5 / 5
Lackart:	Metallic	Türen / Sitzplätze:	03.2028 / 03.2028
Anzahl Schlüssel:	2	Nächste HU / AU:	Ja
Polster Art:	Leder/Stoff	Serviceheft verfügbar:	Teilweise
Farbe Innenausstattung:	Grau	Serviceheft gepflegt:	117183 / 15.01.2026
Raucherfahrzeug:	Nein	Letzter Service km / am:	Vorgelegte Fahrzeug- Unterlagen:
Fahrzeug fahrbereit:	Ja	Unterlagen:	ZB I (Fzg.Schein)
Zustand aussen:	3 - Durchschnittlich	Zustand innen:	3 - Durchschnittlich

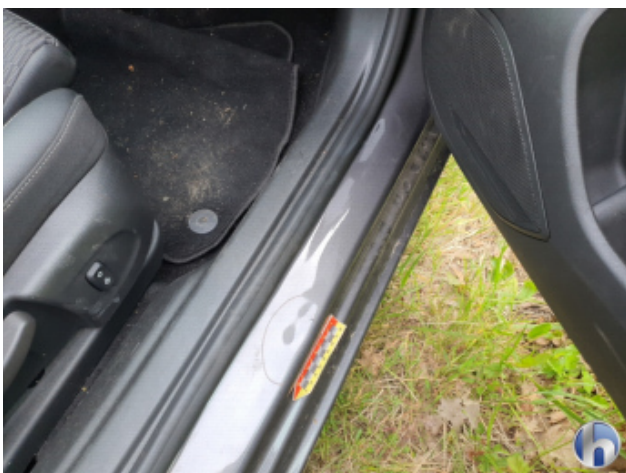
1. Türeinstieg Vorne - Rechts
1 Delle - Smart Repair

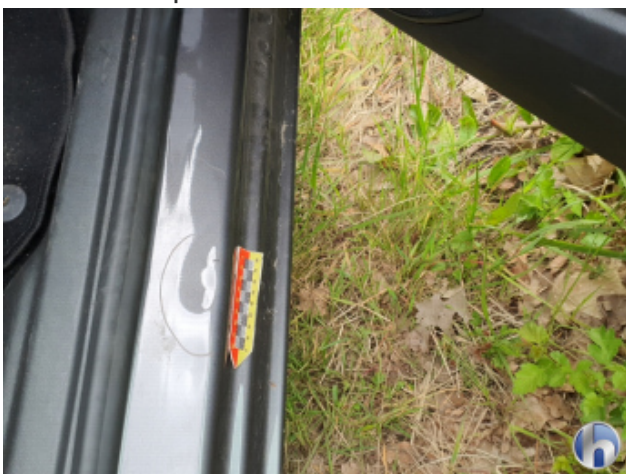
1. Türeinstieg Vorne - Rechts
1 Delle - Smart Repair

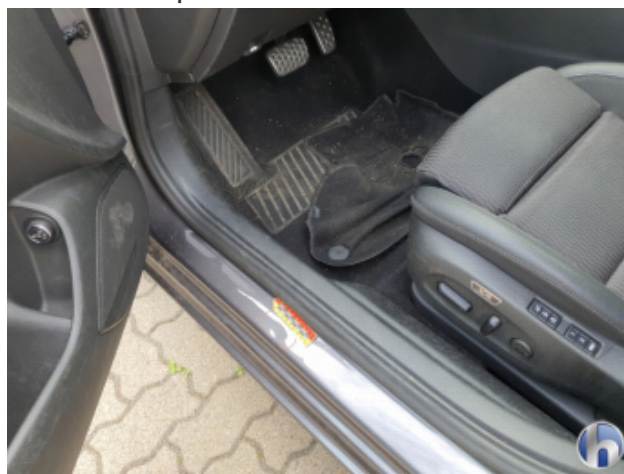
2. Türeinstieg Vorne - Links
1 Delle - Smart Repair

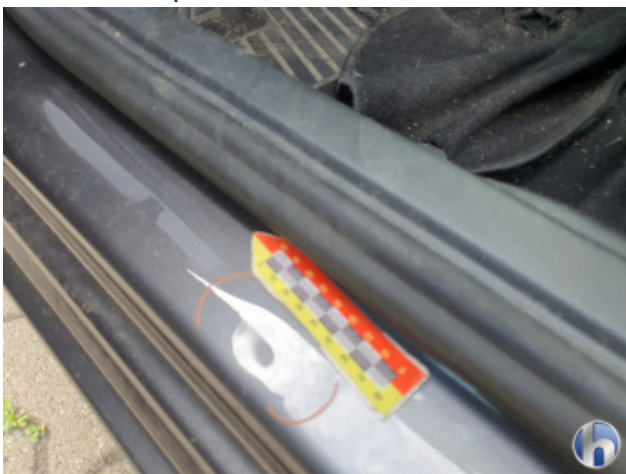
2. Türeinstieg Vorne - Links
1 Delle - Smart Repair

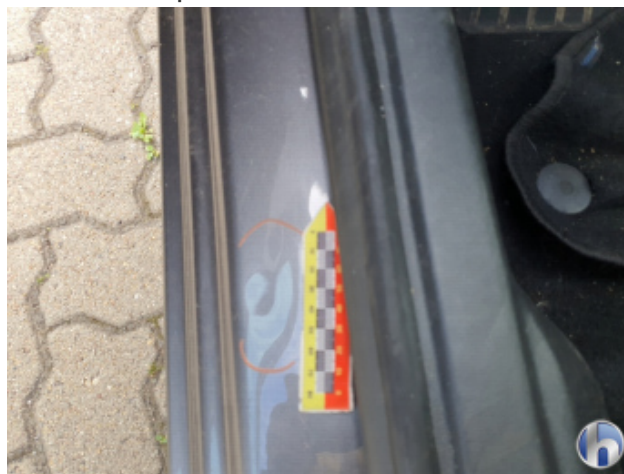
2. Türeinstieg Vorne - Links
1 Delle - Smart Repair

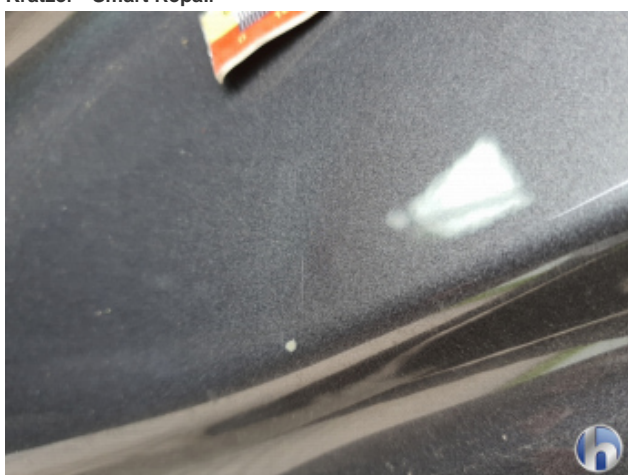
3. Türeinstieg Hinten - Links
Kratzer - Smart Repair

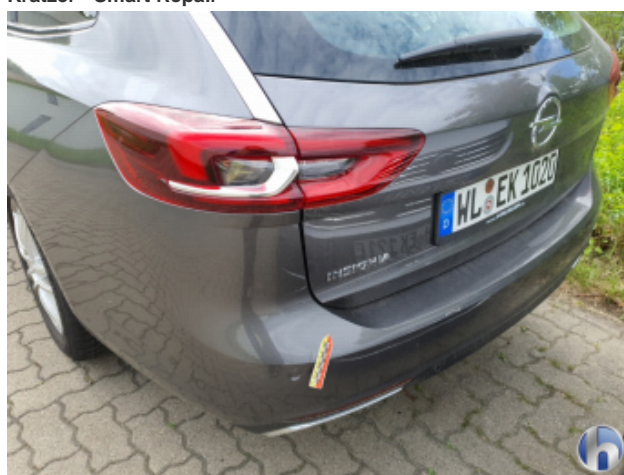
4. Stoßfänger Hinten
Kratzer Tief Bis Grundierung - Smart Repair

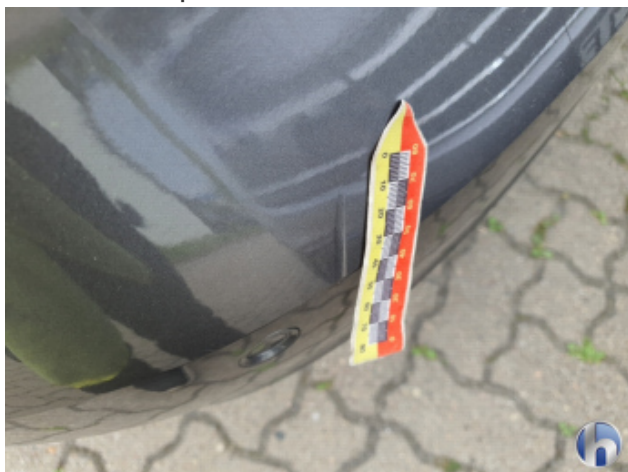
4. Stoßfänger Hinten
Kratzer Tief Bis Grundierung - Smart Repair

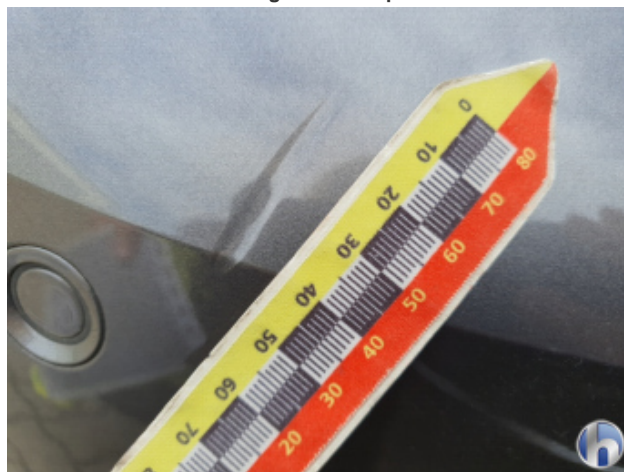
4. Stoßfänger Hinten
Kratzer Tief Bis Grundierung - Smart Repair

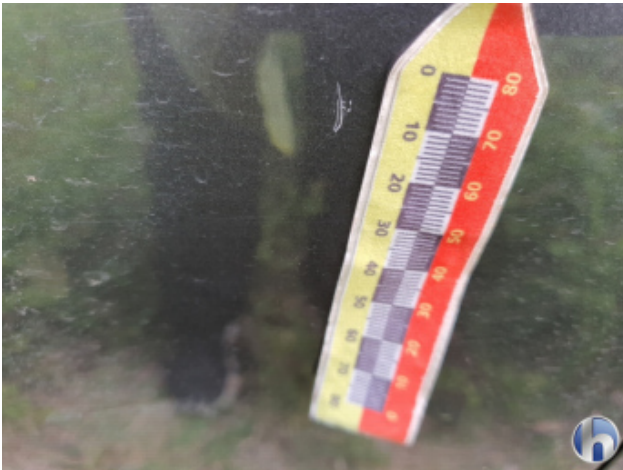
5. Tür Hinten - Rechts
Kratzer - Smart Repair

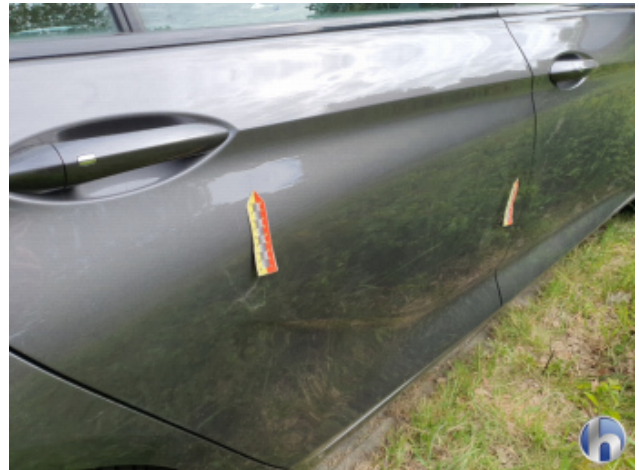
5. Tür Hinten - Rechts
Kratzer - Smart Repair

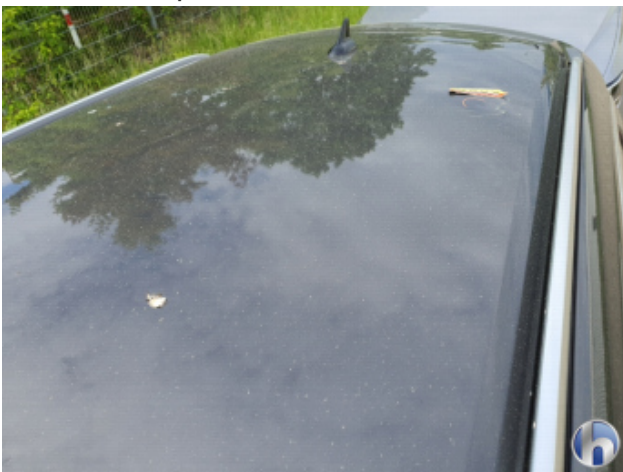
6. Dach
Gebrauchsspuren - Ohne Reparatur

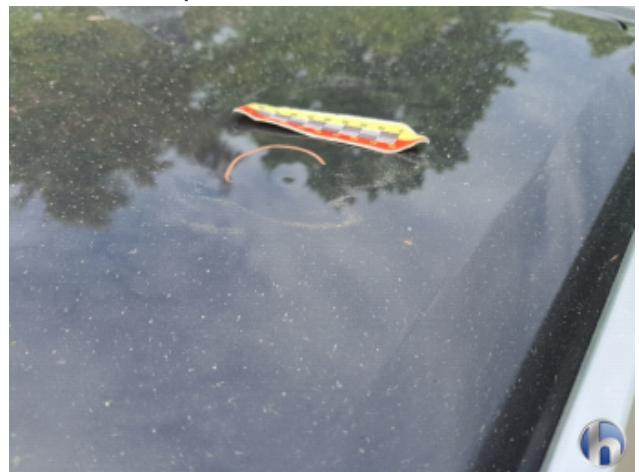
6. Dach
Gebrauchsspuren - Ohne Reparatur

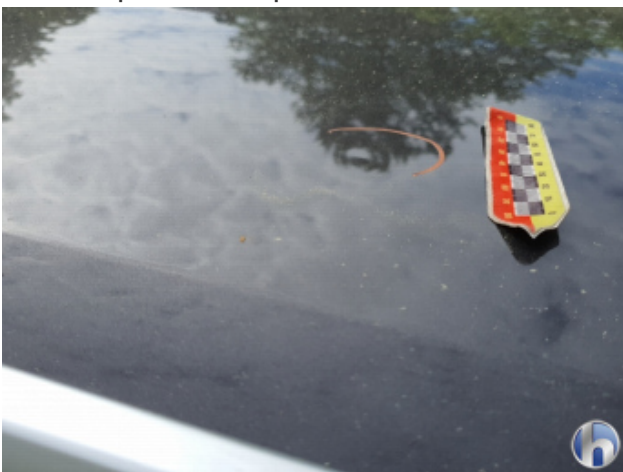
6. Dach
Gebrauchsspuren - Ohne Reparatur

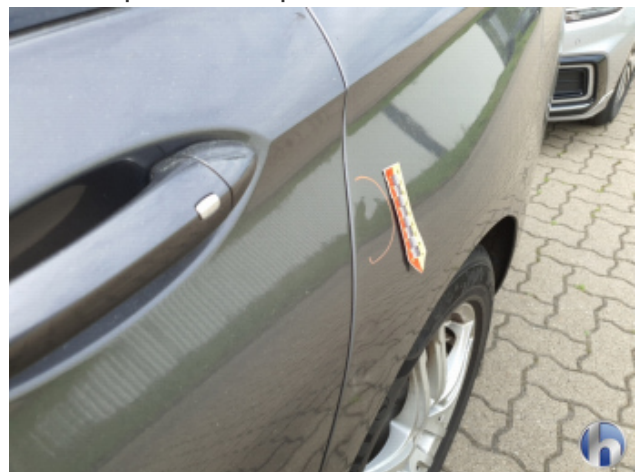
7. Seitenwand - Hinten - Links
Gebrauchsspuren - Ohne Reparatur

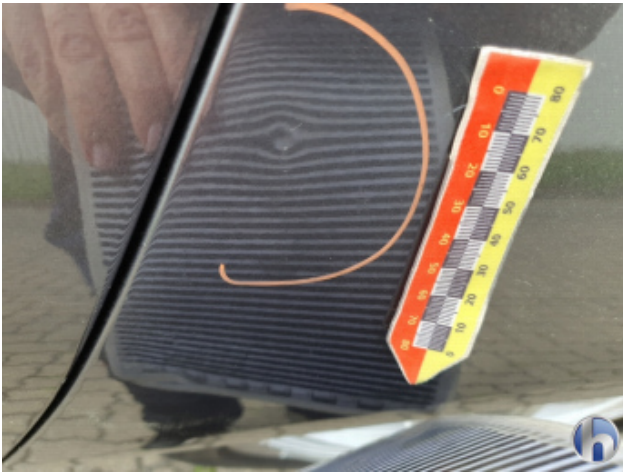
7. Seitenwand - Hinten - Links
Gebrauchsspuren - Ohne Reparatur

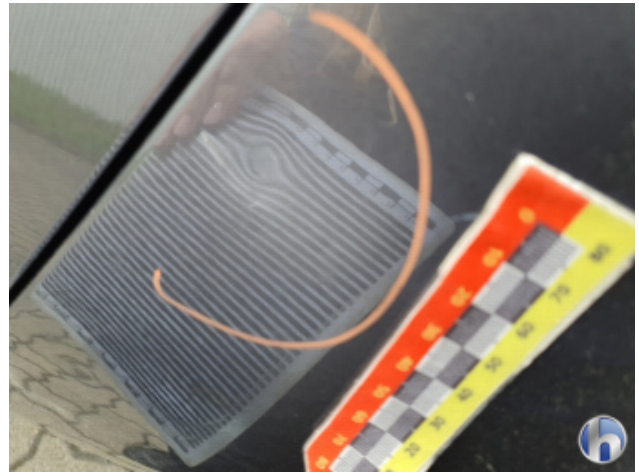
7. Seitenwand - Hinten - Links
Gebrauchsspuren - Ohne Reparatur

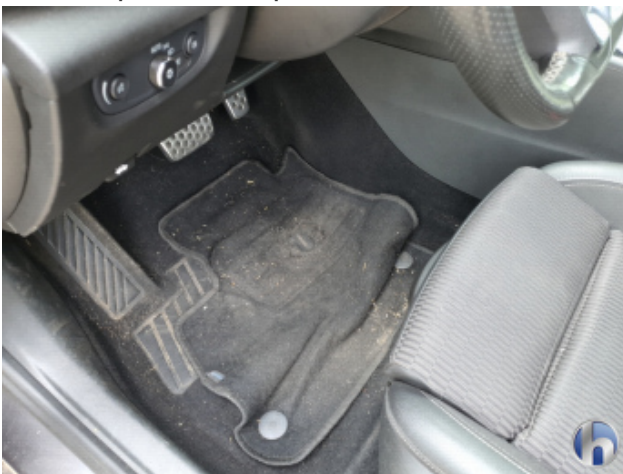
8. Fußmatten Vorn
Loch - Erneuern

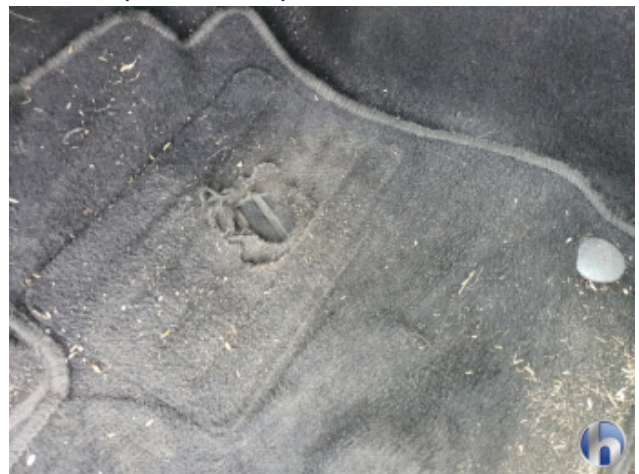
8. Fußmatten Vorn
Loch - Erneuern

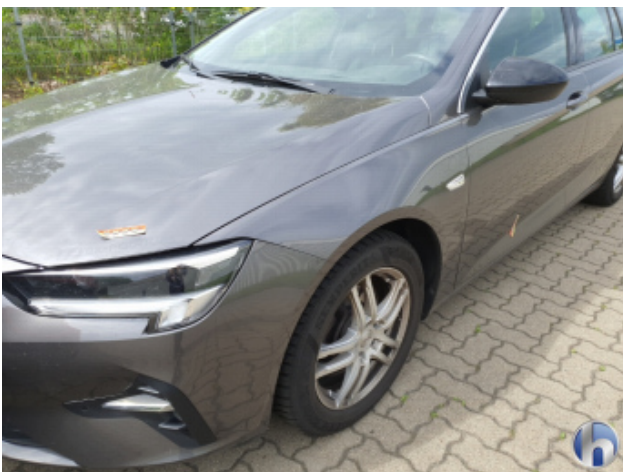
9. Beklebung am Fzg
Beklebt - Entkleben / Reinigen

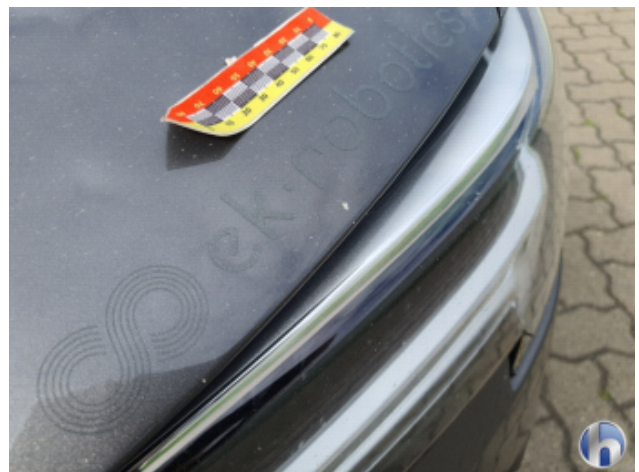
9. Beklebung am Fzg
Beklebt - Entkleben / Reinigen

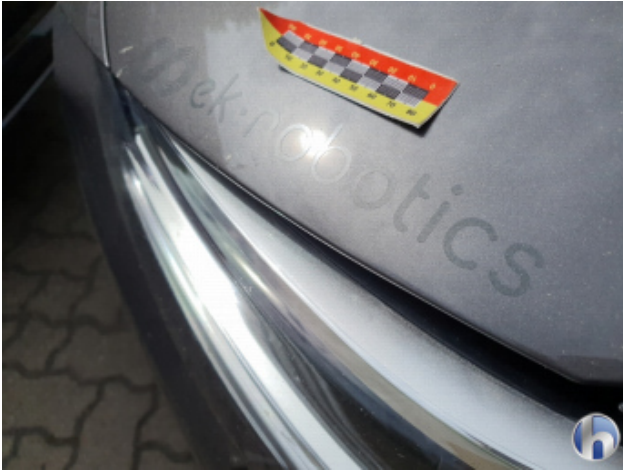
9. Beklebung am Fzg
Beklebt - Entkleben / Reinigen

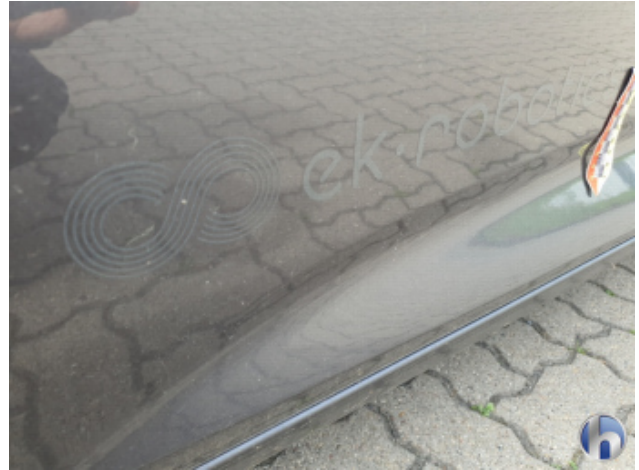
9. Beklebung am Fzg
Beklebt - Entkleben / Reinigen
