Zustandsbericht

Protokollnummer: 46180972
Auftrags-Nr / Referenz: 35002875
Besichtigungsdatum: 17.06.2026

Hersteller / Modell	Volvo EX40 Fully Electric Twin Motor AWD Ultra Dark		
Kennzeichen	K-CB 4603E	Fahrgestellnummer	YV1XZERR5R2363604
Erstzulassung	09.10.2024	Laufleistung (abgelesen)	21.353 km
HSN/TSN	9101 / BYJ 00020	Kraftstoffart / Zylinder	Elektro / 0
Fahrzeugart	Geländewagen	Antriebsart	Allradantrieb
Schadstoffklasse	2017/1151;WLTP;reine Elektr...	Getriebe / Anzahl Gänge	Direktantrieb
Farbe	Grau Uni	Besichtigungszustand	bedingt: Licht/Nässe/Schmutz
Leistung / Hubraum	183 kW / 0 ccm	Nächste HU	10/2025
Wartungsheft / Nachweis	vorhanden / vollständig	Restlauf bis Service	8.651 km
Letzte Wartung		Polsterart	Stoff
Vorschaden	Keine Feststellbar	Polsterfarbe	Schwarz
Nachlackierung	Keine Feststellbar	zul. Gesamtgewicht	2.650 kg
Dokumente	ZB I vorhanden (Kopie)	Anzahl Halter	unbekannt
Schlüssel soll/ist	2/2	Anzahl Sitze / Türen	5 / 5
Vertragsnummer	35002875	Re-Import	Nein

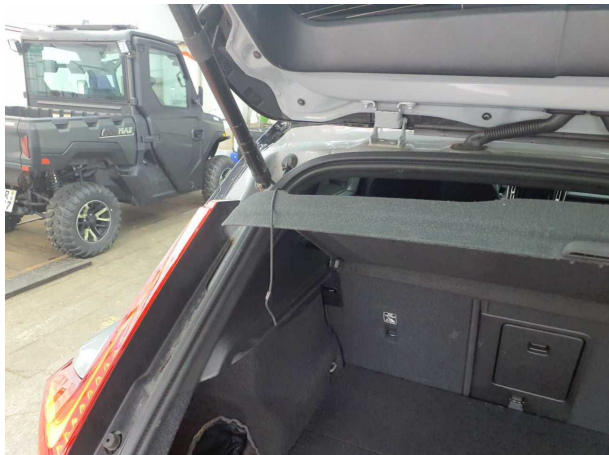
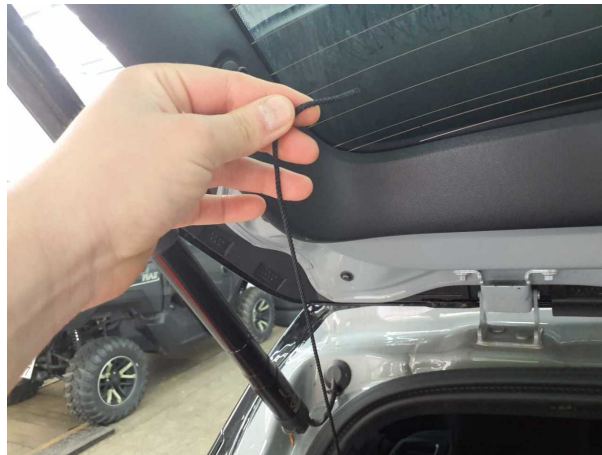
Nr.	Bauteilgruppe	Beschreibung
1	Interieur	Hutablage (Schlaufe) - beschädigt - erneuern
2	Sitz vorn	Sitzbezug links - verschmutzt - reinigen
3	Heckklappe/-tür	Heckklappe (Vogelkot. schleifen & polieren) - Lackmangel - durchführen
4	Rad/Reifen	Leichtmetallfelge hinten rechts - Kratzer - Wertminderung
5	Sonstiges	Hauptuntersuchung (> 2 Montate überschritten) - fällig - durchführen
6	Tür vorn rechts	Tür - Delle / Lackschaden - Smart Repair
7	Rad/Reifen	Leichtmetallfelge vorn rechts - beschädigt - erneuern
8	Stoßfänger vorn	Blende Stoßfänger vorn (Blende Abschlepphaken) - fehlt - erneuern

Beschädigung #1: Interieur: Hutablage (Schlaufe) - beschädigt - erneuern

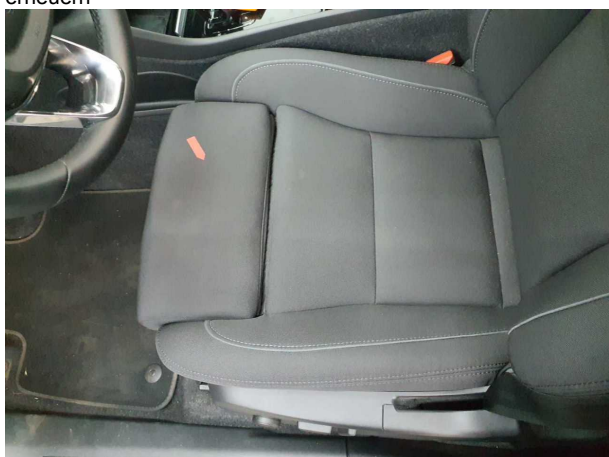
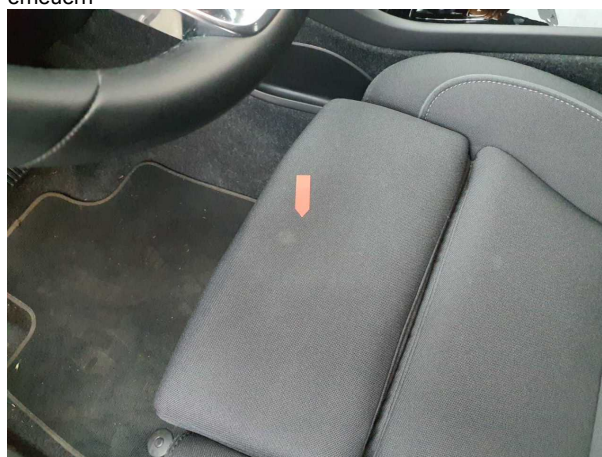
Beschädigung #2: Sitz vorn: Sitzbezug links - verschmutzt - reinigen

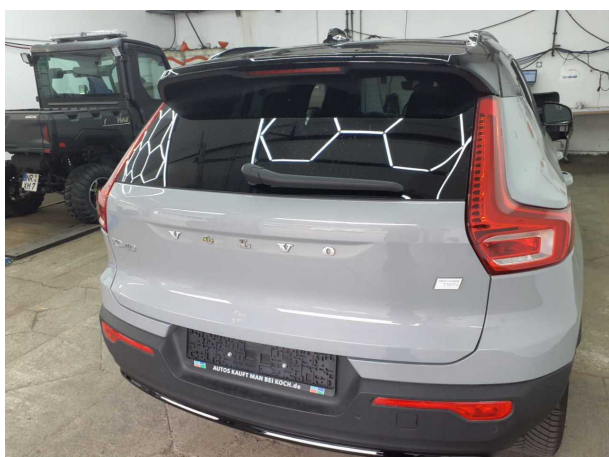
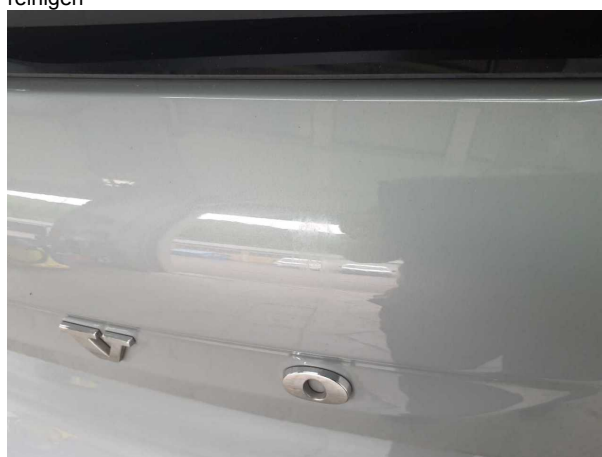
Beschädigung #3: Heckklappe/-tür: Heckklappe (Vogelkot. schleifen & polieren) - Lackmangel - durchführen

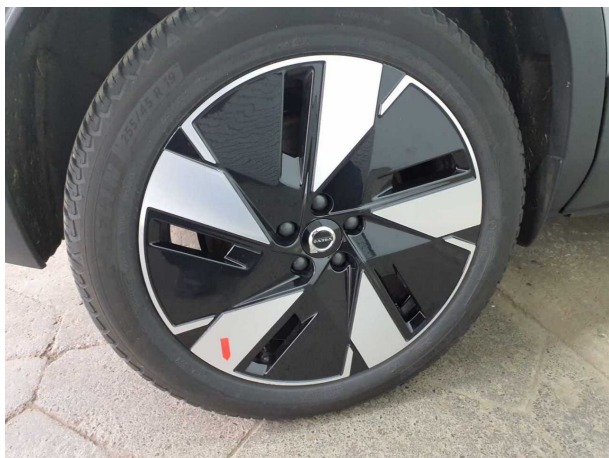
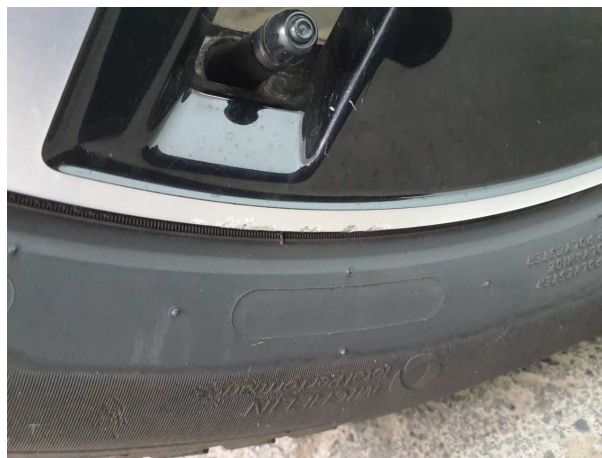
Beschädigung #4: Rad/Reifen: Leichtmetallfelge hinten rechts - Kratzer - Wertminderung

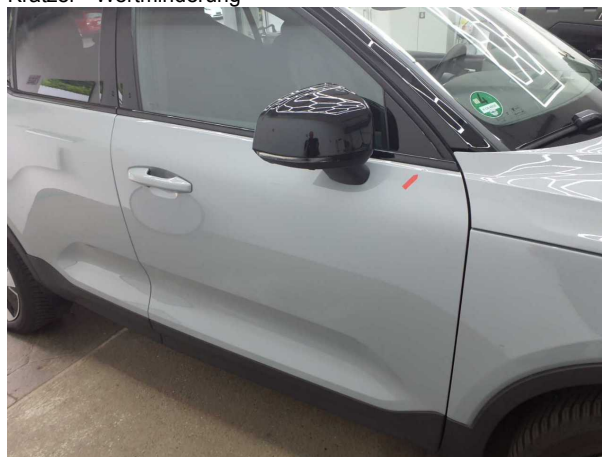
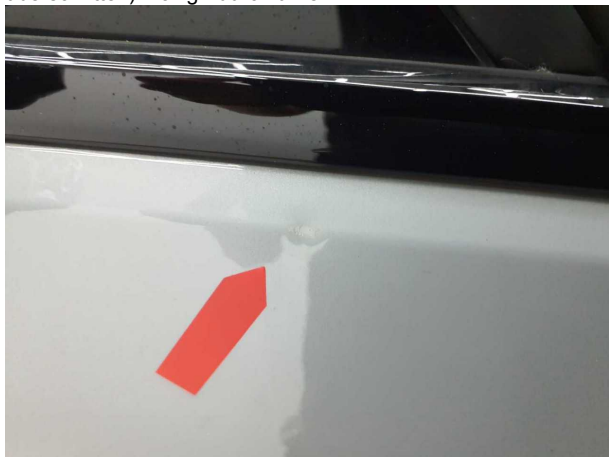
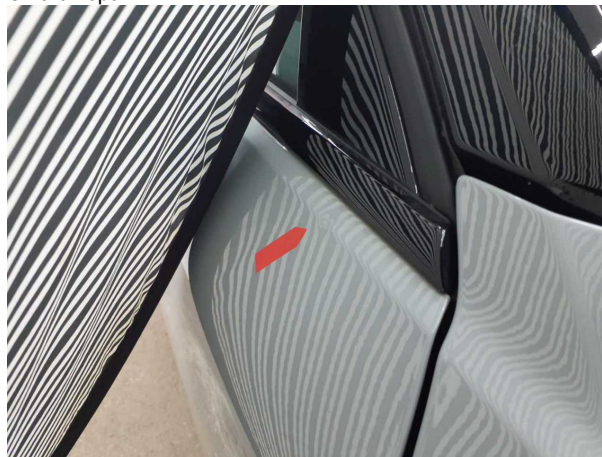
Beschädigung #6: Tür vorn rechts: Tür - Delle / Lackschaden - Smart Repair

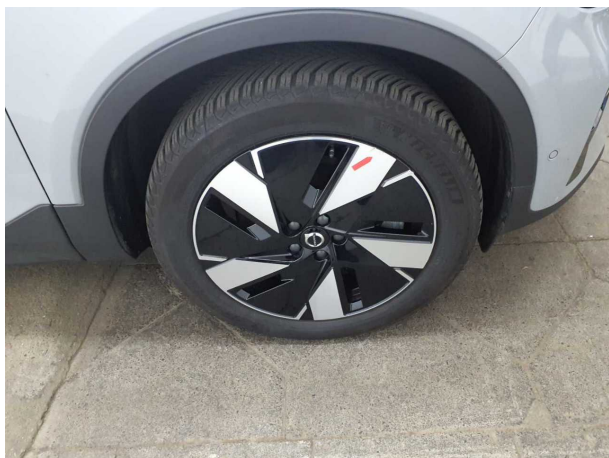
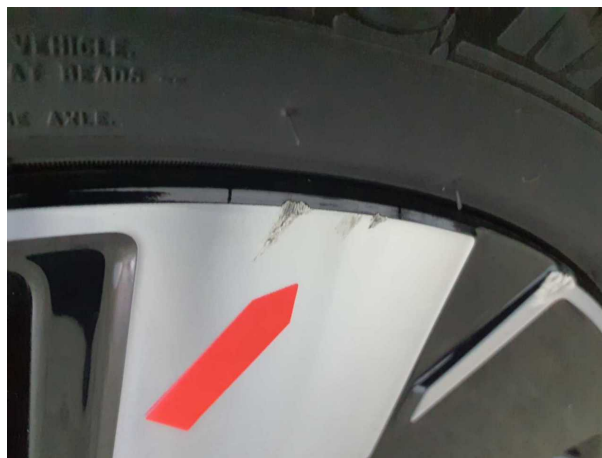
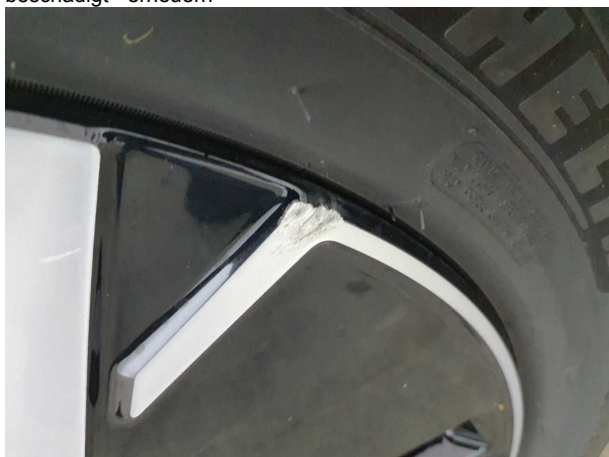
Beschädigung #7: Rad/Reifen: Leichtmetallfelge vorn rechts - beschädigt - erneuern

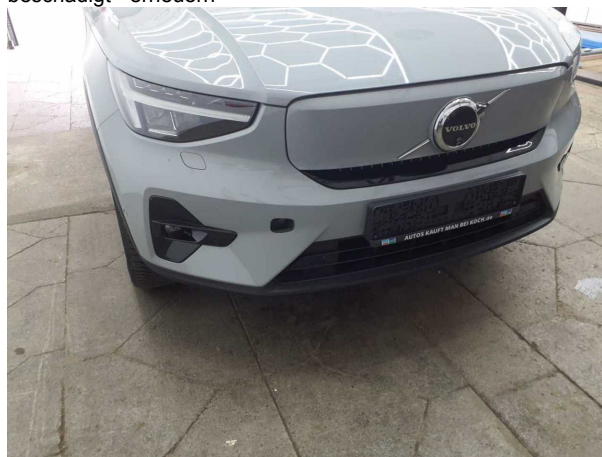
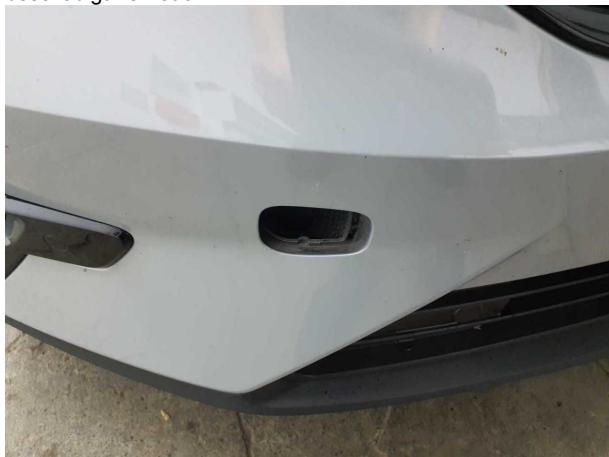
Beschädigung #8: Stossfänger vorn: Blende Stossfänger vorn (Blende Abschlepphaken) - fehlt - erneuern
