# Zustandsbericht

- Protokoll der Fahrzeugbewertung -

Berichts-Nr: 10794867  
vom: 15.06.2026

| <b>Modell:</b> | Leon |

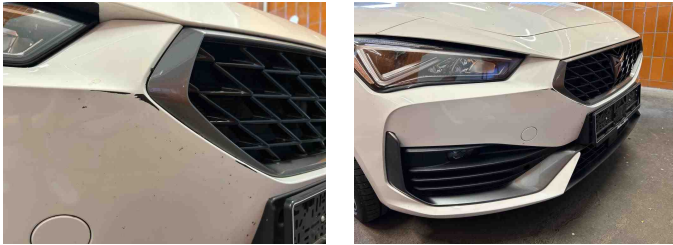
| Nr | Bauteil | Schadensbeschreibung | Reparaturempfehlung |
|---|---|---|---|
| 1 | Stoßfänger vorne | Kratzer | Lackieren |

1 - Stoßfänger vorne - Kratzer - Lackieren

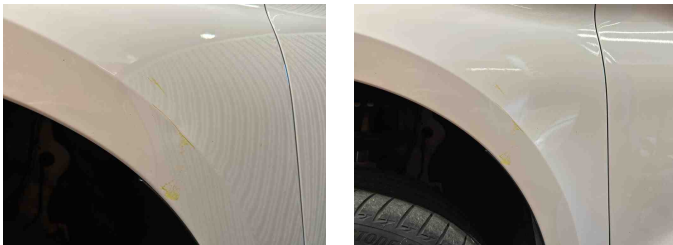
| Nr | Bauteil | Schadensbeschreibung | Reparaturempfehlung |
|---|---|---|---|
| 3 | Kotflügel vorne links | Delle(n) und Kratzer | Instandsetzen + lackieren |

3 - Kotflügel vorne links - Delle(n) und Kratzer - Instandsetzen + lackieren

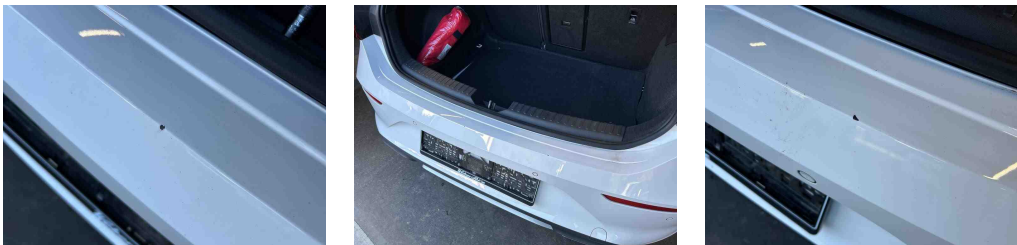
| Nr | Bauteil | Schadensbeschreibung | Reparaturempfehlung |
|---|---|---|---|
| 4 | Stoßfänger hinten | Kratzer | Smart Repair |

4 - Stoßfänger hinten - Kratzer - Smart Repair

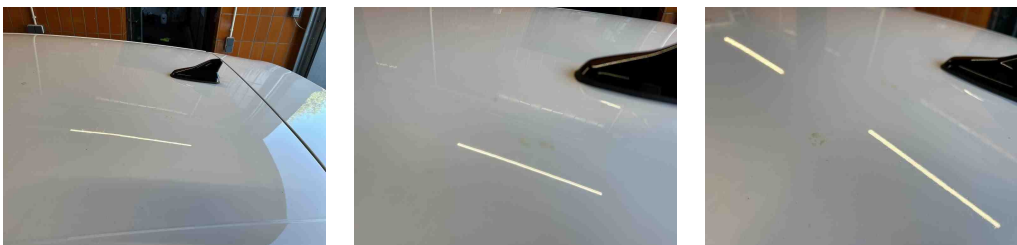
| Nr | Bauteil | Schadensbeschreibung | Reparaturempfehlung |
|---|---|---|---|
| 5 | Dach | Chemische Verunreinigung | Chemische Reinigung |

5 - Dach - Chemische Verunreinigung - Chemische Reinigung
