# Zustandsbericht

Protokollnummer: 46678692  
Auftrags-Nr / Referenz: 52094471\_1  
Besichtigungsdatum: 26.06.2026

| Hersteller / Modell | Tesla Model 3 Langstreckenbatt. Allradantrieb Dual Motor | | |

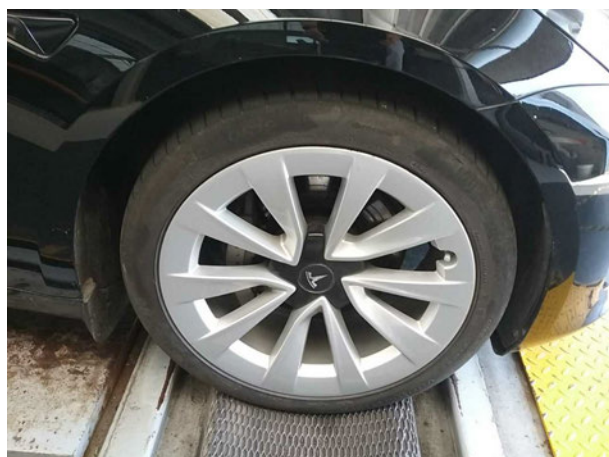
Abbildung 15: Montierte Bereifung

| Achse | Reifengröße | Reifentyp | Hersteller | Profiltiefe | Verkehrstauglichkeit |
|---|---|---|---|---|---|
| 1 | 235/40 R19 96W | Sommerreifen auf Leichtmetall | Hankook | 6mm / 6mm | i.O. |
| 2 | 235/40 R19 96W | Sommerreifen auf Leichtmetall | Hankook | 6mm / 6mm | i.O. |

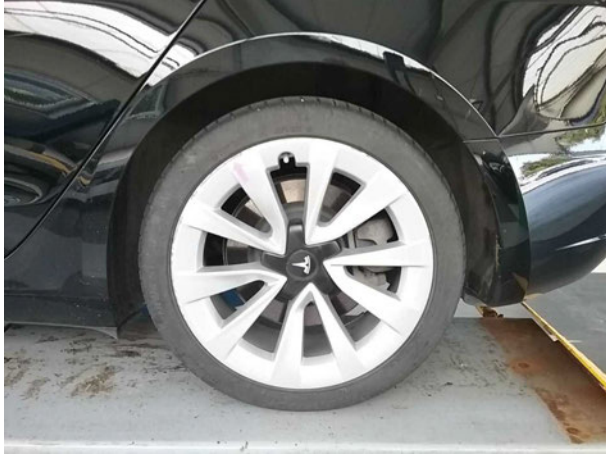
| Nr. | Bauteilgruppe | Beschreibung |
|---|---|---|
| 1 | Rad/Reifen | Leichtmetallfelge hinten links - verkratzt / verschürft - Wertminderung |

**Beschädigung #1:** Rad/Reifen: Leichtmetallfelge hinten links - verkratzt / verschürft - Wertminderung

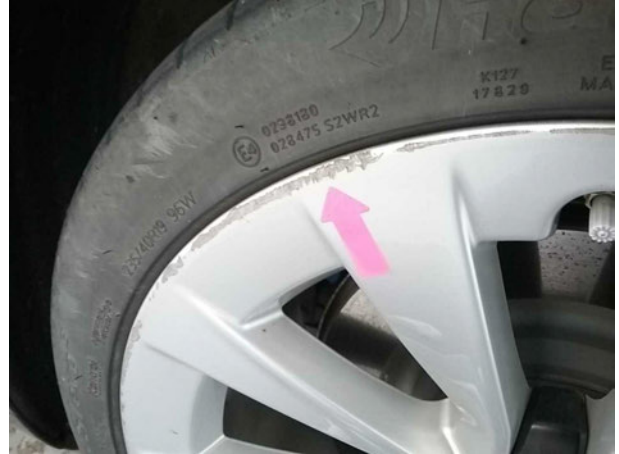
**Beschädigung #1:** Rad/Reifen: Leichtmetallfelge hinten links - verkratzt / verschürft - Wertminderung

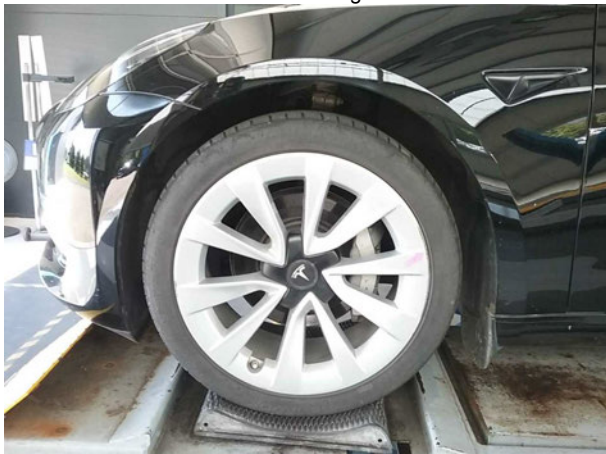
| Nr. | Bauteilgruppe | Beschreibung |
|---|---|---|
| 2 | Rad/Reifen | Leichtmetallfelge vorn links - verkratzt / verschürft - Wertminderung |

**Beschädigung #2:** Rad/Reifen: Leichtmetallfelge vorn links - verkratzt / verschürft - Wertminderung

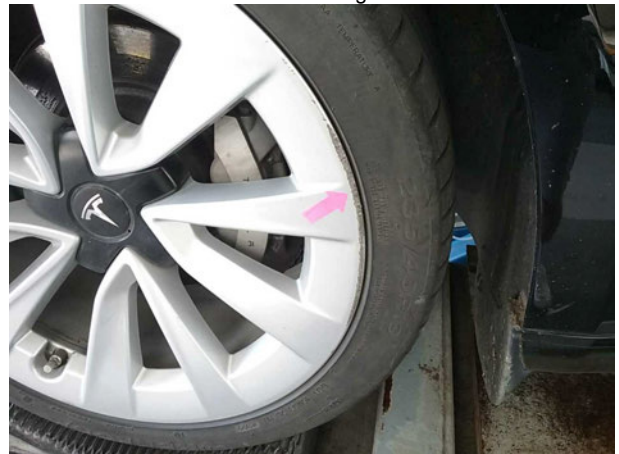
**Beschädigung #2:** Rad/Reifen: Leichtmetallfelge vorn links - verkratzt / verschürft - Wertminderung

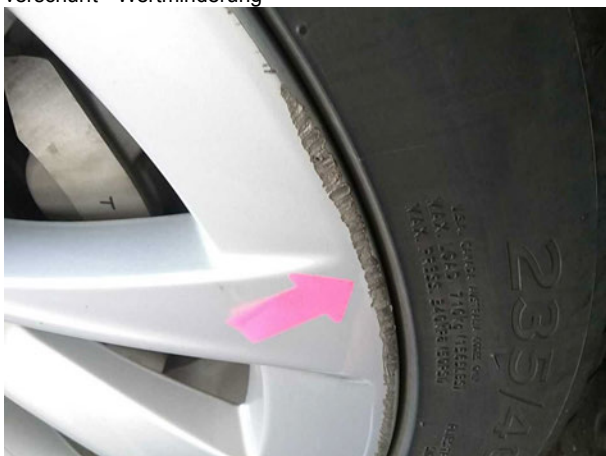
**Beschädigung #2:** Rad/Reifen: Leichtmetallfelge vorn links - verkratzt / verschürft - Wertminderung
