Zustandsbericht

Protokollnummer: 41914034
Auftrags-Nr / Referenz: 19422575
Besichtigungsdatum: 30.09.2025

Hersteller / Modell	Tesla Model 3 Langstreckenbatt. Allradantrieb Dual Motor Performance		
Kennzeichen		Fahrgestellnummer	LRW3E7EL8NC618180
Erstzulassung	27.09.2022	Laufleistung (abgelesen)	44.304 km
HSN/TSN	1480 / AAS 00290	Kraftstoffart / Zylinder	Elektro / 0
Fahrzeugart	PKW Limousine	Antriebsart	Allradantrieb
Schadstoffklasse	2017/1151;WLTP;reine Elektrofz	Getriebe / Anzahl Gänge	Direktantrieb
Farbe	Silber Metallic	Besichtigungszustand	bedingt: Licht/Nässe/Schmutz
Leistung / Hubraum	155 kW / 0 ccm	Nächste HU	09/2025
Wartungsheft / Nachweis	digitaler Nachweis / vollständig	Restlauf bis Service	
Letzte Wartung		Polsterart	Leder
Vorschaden	Keine Feststellbar	Polsterfarbe	Schwarz
Nachlackierung	Feststellbar	zul. Gesamtgewicht	2.232 kg
Dokumente	ZB vorhanden	Anzahl Halter	unbekannt
Schlüssel soll/ist	2/2	Anzahl Sitze / Türen	5 / 4
Vertragsnummer	19422575	Re-Import	Nein

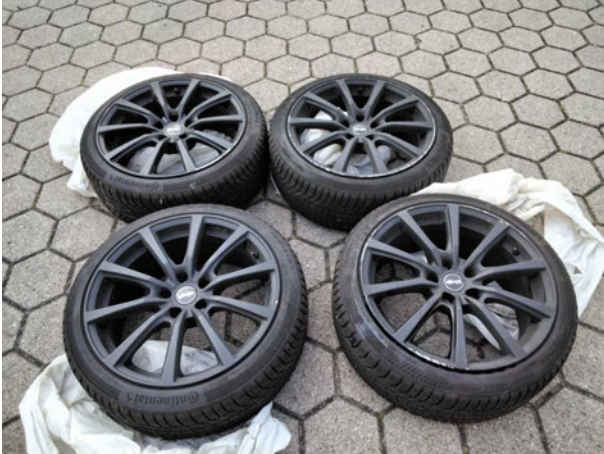
Beschädigung #1: 2.Radsatz: Leichtmetallfelgensatz komplett - verkratzt / verschürft

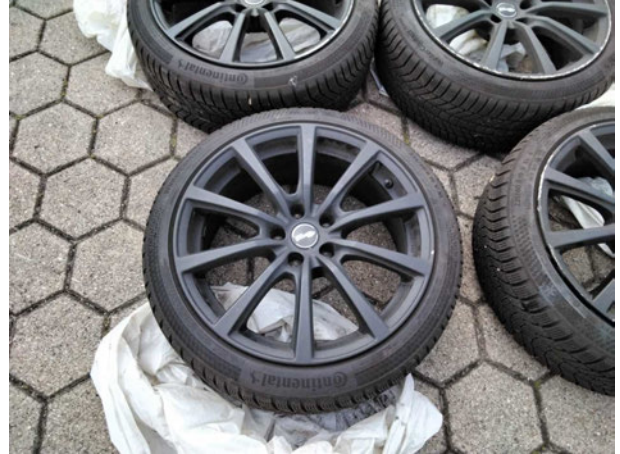
Beschädigung #1: 2.Radsatz: Leichtmetallfelgensatz komplett - verkratzt / verschürft

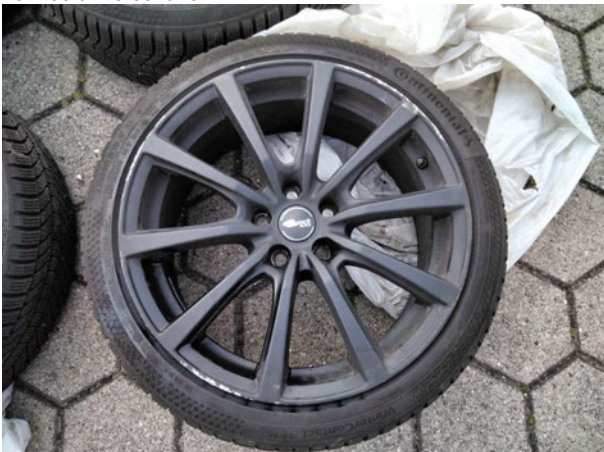
Beschädigung #1: 2.Radsatz: Leichtmetallfelgensatz komplett - verkratzt / verschürft

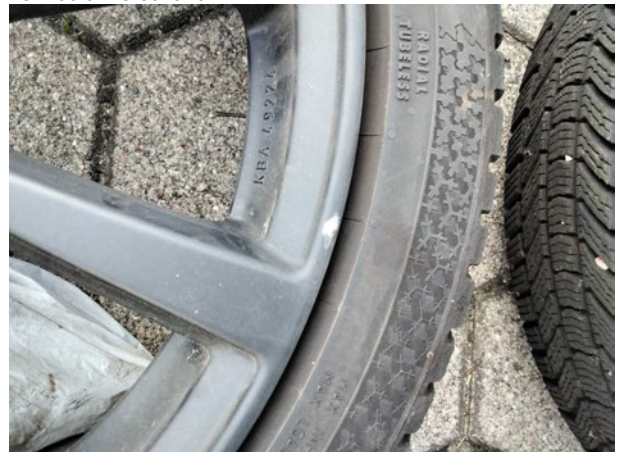
Beschädigung #1: 2.Radsatz: Leichtmetallfelgensatz komplett - verkratzt / verschürft

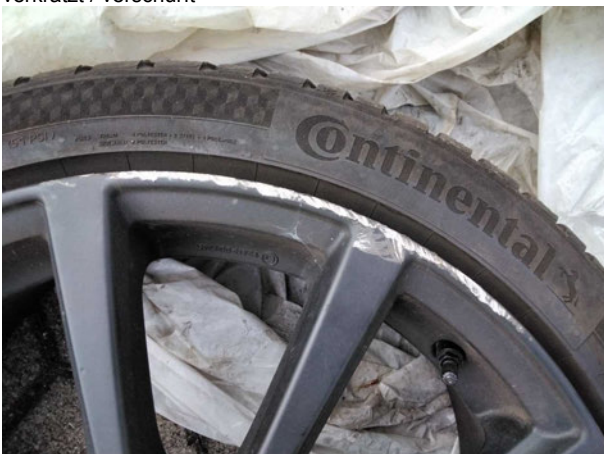
Beschädigung #1: 2.Radsatz: Leichtmetallfelgensatz komplett - verkratzt / verschürft

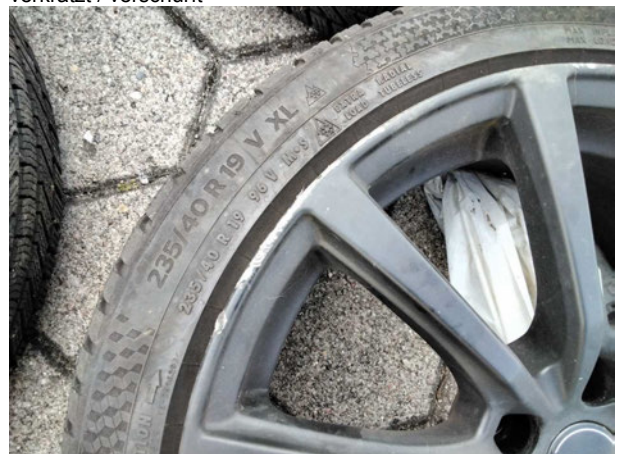
Beschädigung #1: 2.Radsatz: Leichtmetallfelgensatz komplett - verkratzt / verschürft

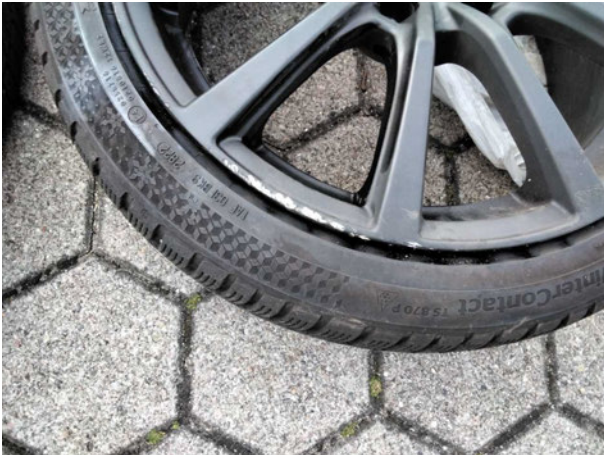
Beschädigung #1: 2.Radsatz: Leichtmetallfelgensatz komplett -
verkratzt / verschürft

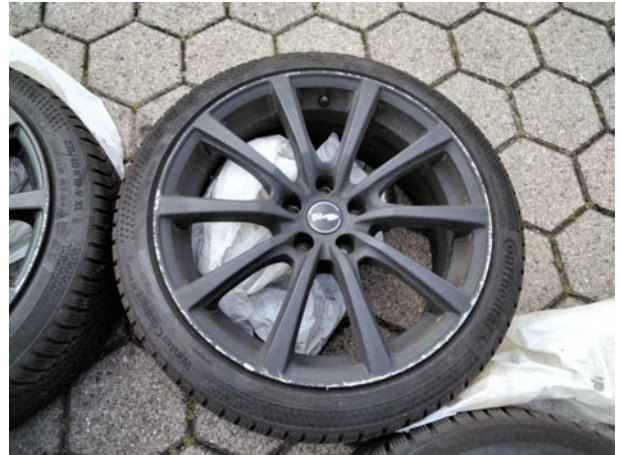
Beschädigung #1: 2.Radsatz: Leichtmetallfelgensatz komplett -
verkratzt / verschürft

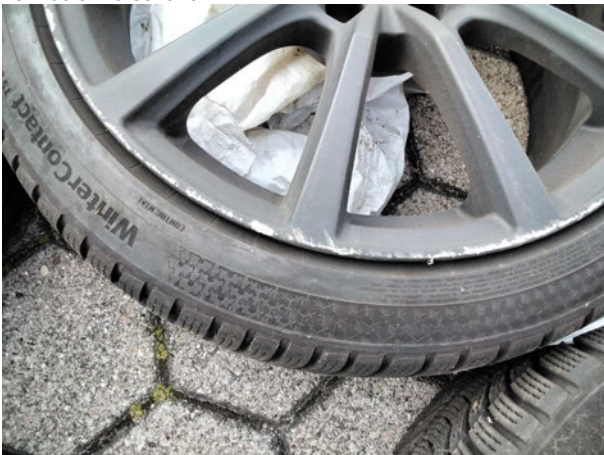
Beschädigung #1: 2.Radsatz: Leichtmetallfelgensatz komplett -
verkratzt / verschürft

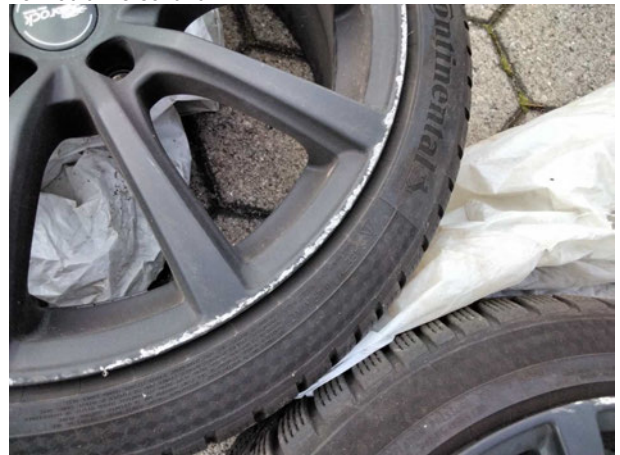
Beschädigung #1: 2.Radsatz: Leichtmetallfelgensatz komplett -
verkratzt / verschürft

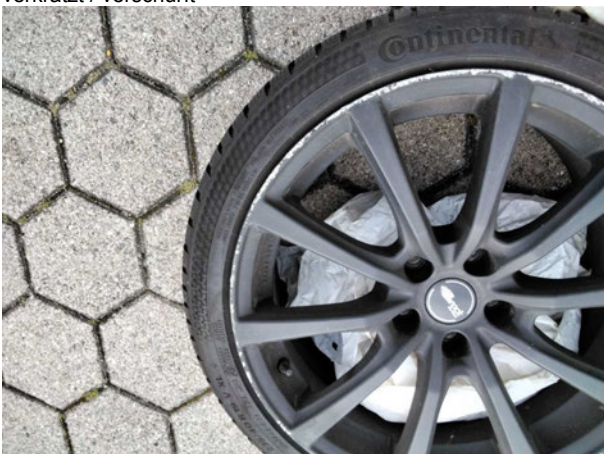
Beschädigung #1: 2.Radsatz: Leichtmetallfelgensatz komplett -
verkratzt / verschürft

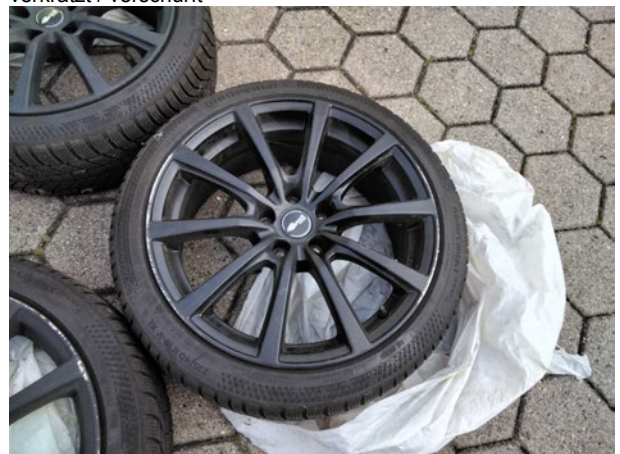
Beschädigung #1: 2.Radsatz: Leichtmetallfelgensatz komplett -
verkratzt / verschürft

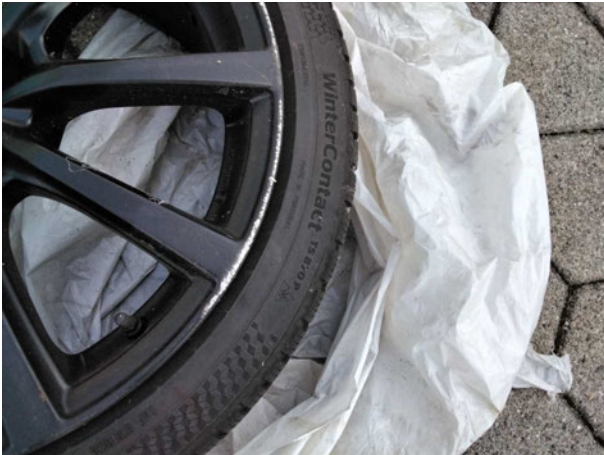
Beschädigung #1: 2.Radsatz: Leichtmetallfelgensatz komplett - verkratzt / verschürft

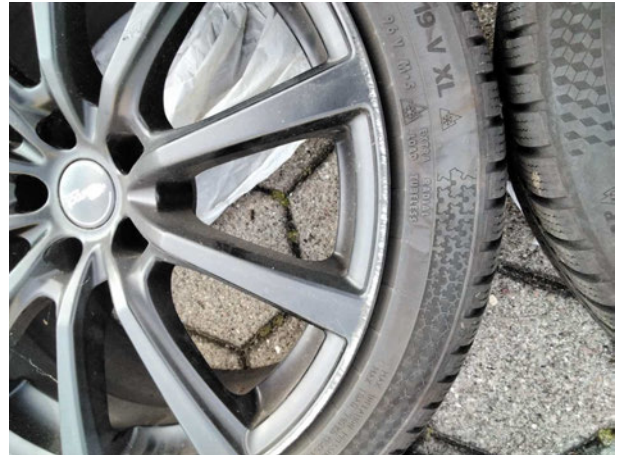
Beschädigung #1: 2.Radsatz: Leichtmetallfelgensatz komplett - verkratzt / verschürft

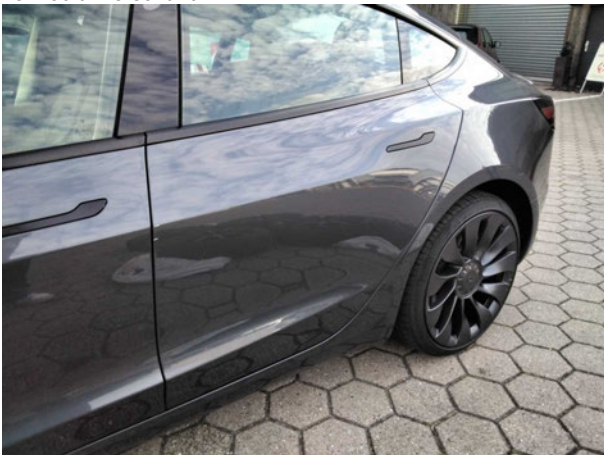
Beschädigung #2: Tür hinten links: Tür - Kratzer - Smart Repair

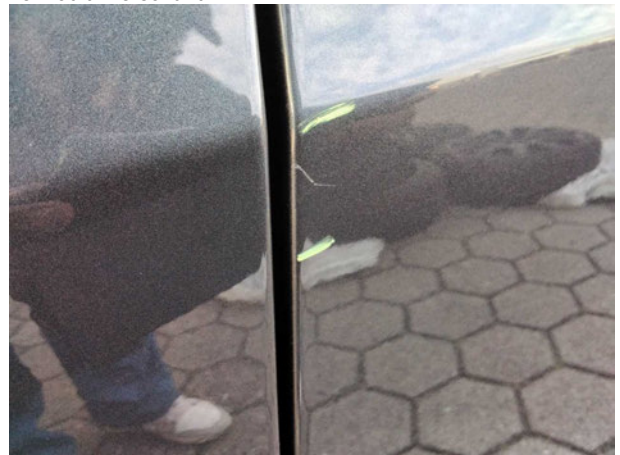
Beschädigung #2: Tür hinten links: Tür - Kratzer - Smart Repair

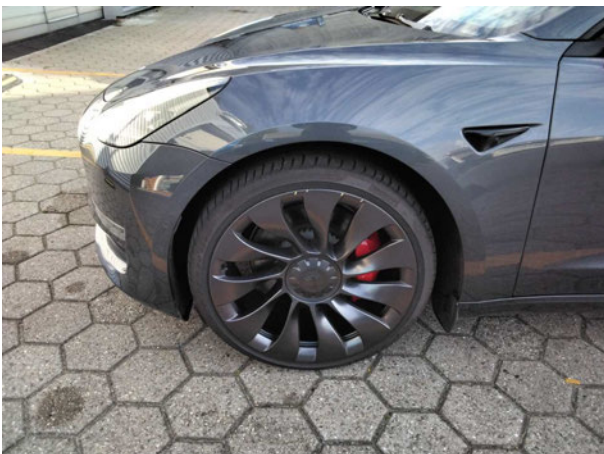
Beschädigung #3: Rad/Reifen: Leichtmetallfelge vorn links - Kratzer - Smart Repair

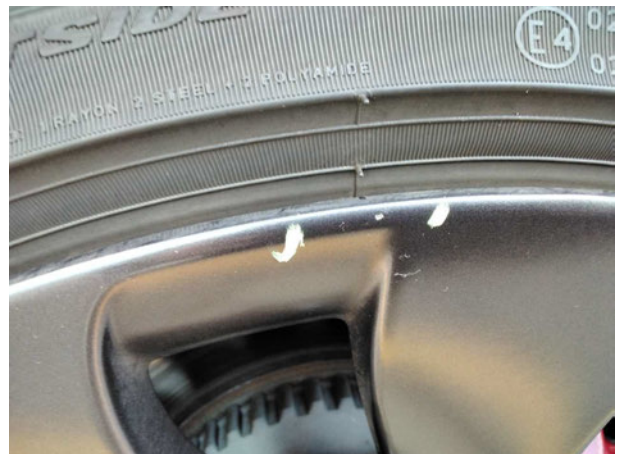
Beschädigung #3: Rad/Reifen: Leichtmetallfelge vorn links - Kratzer - Smart Repair

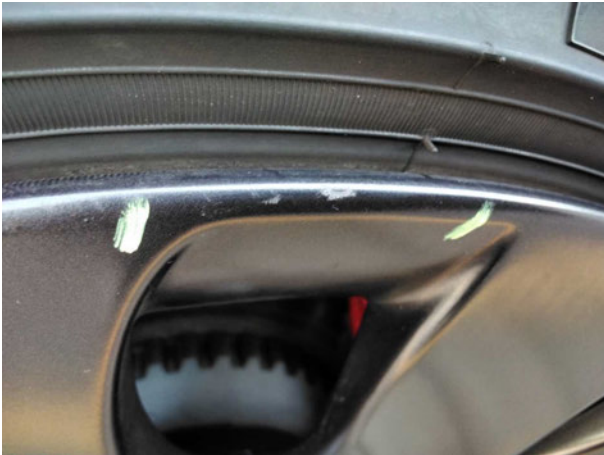
Beschädigung #3: Rad/Reifen: Leichtmetallfelge vorn links - Kratzer - Smart Repair

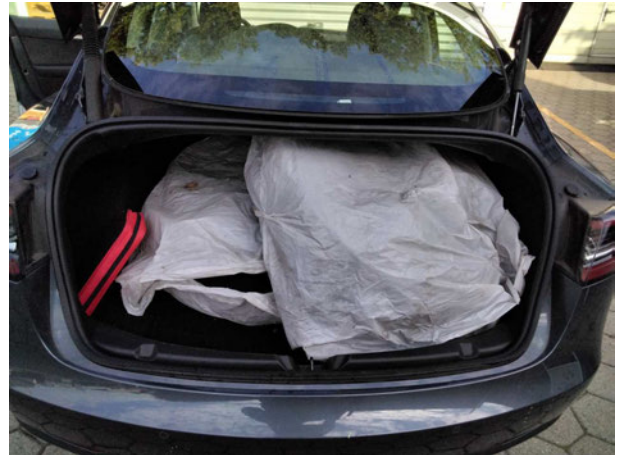
Beschädigung #5: Heckklappe/-tür: Dichtung - gebrochen / gerissen - erneuern

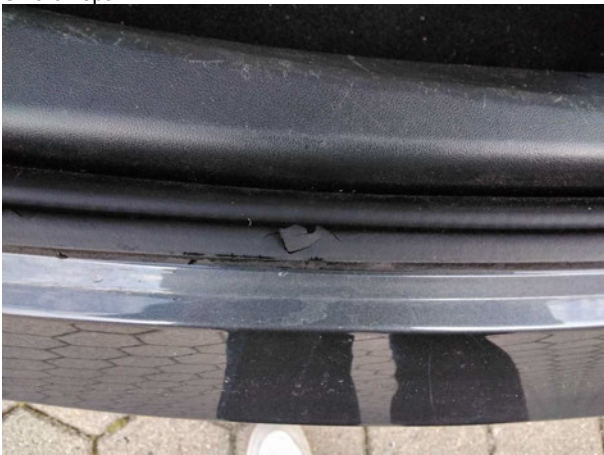
Beschädigung #5: Heckklappe/-tür: Dichtung - gebrochen / gerissen - erneuern

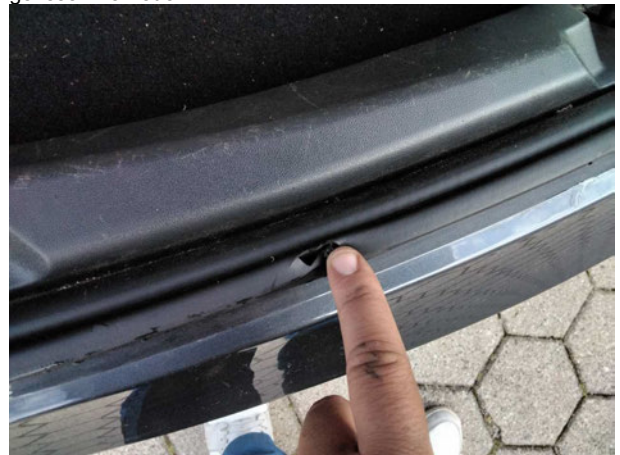
Beschädigung #5: Heckklappe/-tür: Dichtung - gebrochen / gerissen - erneuern

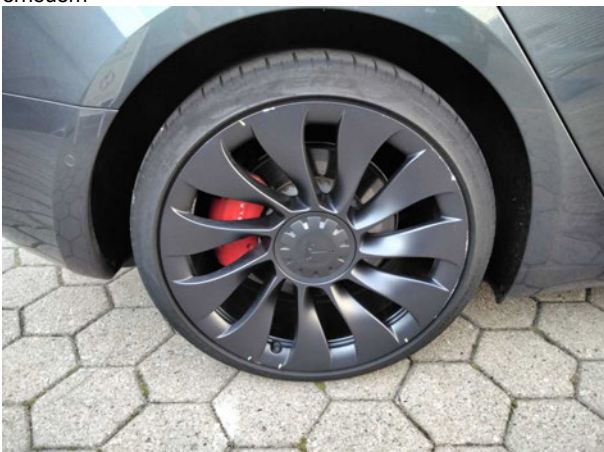
Beschädigung #6: Rad/Reifen: Leichtmetallfelge hinten rechts - verkratzt / verschürft - erneuern

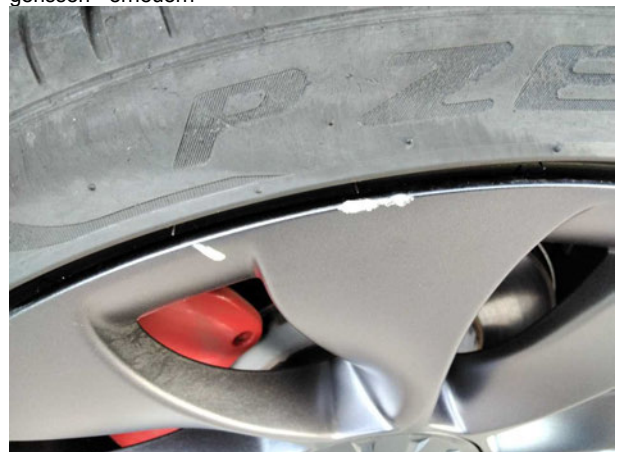
Beschädigung #6: Rad/Reifen: Leichtmetallfelge hinten rechts - verkratzt / verschürft - erneuern

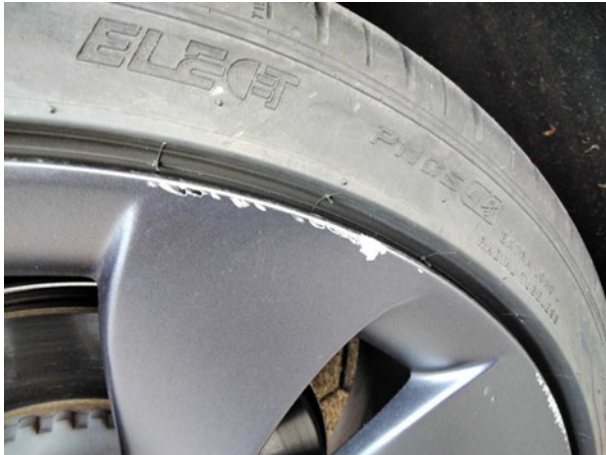
Beschädigung #6: Rad/Reifen: Leichtmetallfelge hinten rechts - verkratzt / verschürft - erneuern

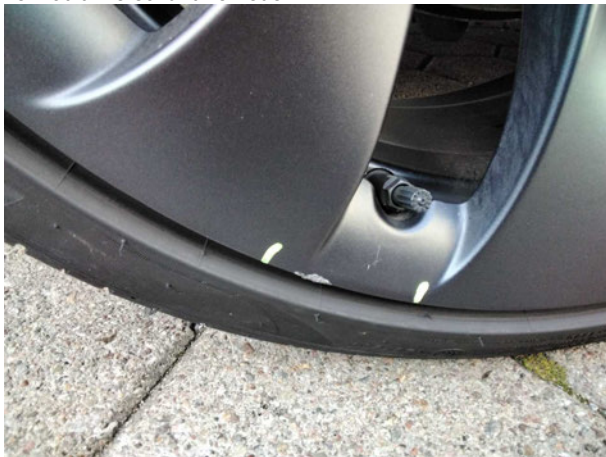
Beschädigung #6: Rad/Reifen: Leichtmetallfelge hinten rechts - verkratzt / verschürft - erneuern

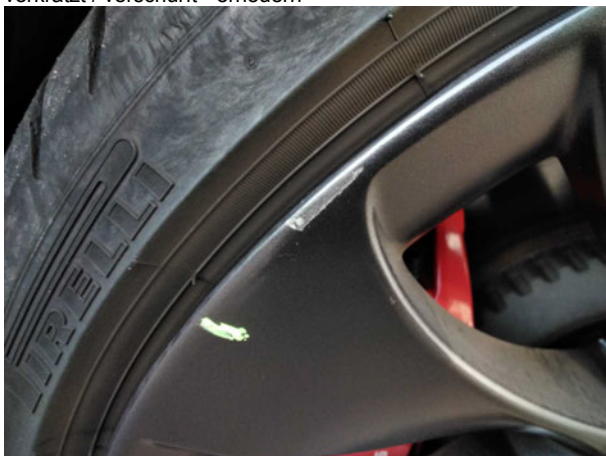
Beschädigung #7: Rad/Reifen: Leichtmetallfelge vorn rechts - verkratzt / verschürft - erneuern

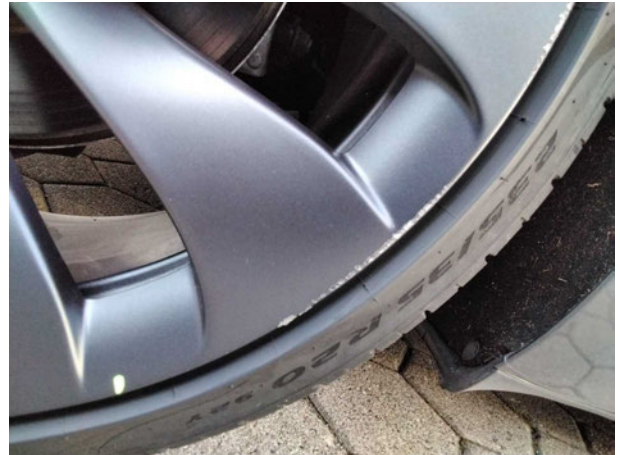
Beschädigung #6: Rad/Reifen: Leichtmetallfelge hinten rechts - verkratzt / verschürft - erneuern

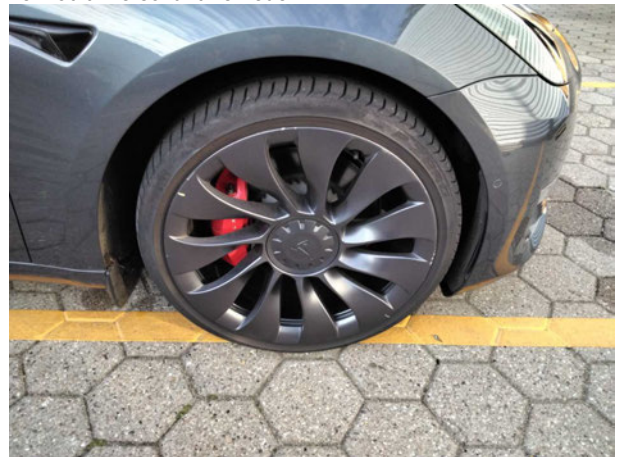
Beschädigung #7: Rad/Reifen: Leichtmetallfelge vorn rechts - verkratzt / verschürft - erneuern

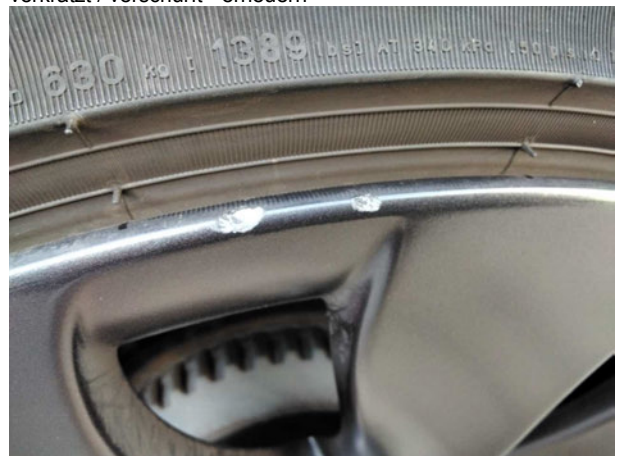
Beschädigung #7: Rad/Reifen: Leichtmetallfelge vorn rechts - verkratzt / verschürft - erneuern

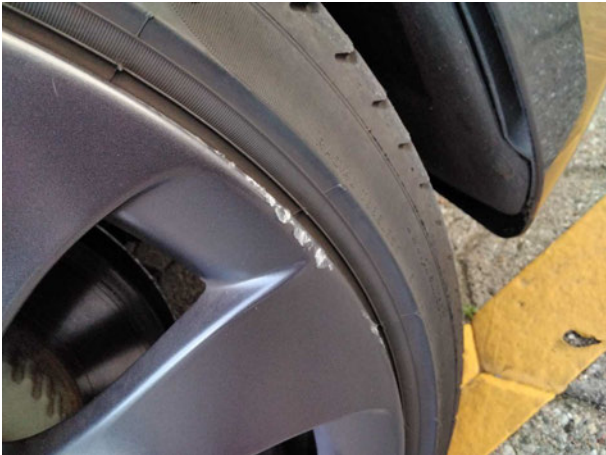
Beschädigung #7: Rad/Reifen: Leichtmetallfelge vorn rechts - verkratzt / verschürft - erneuern

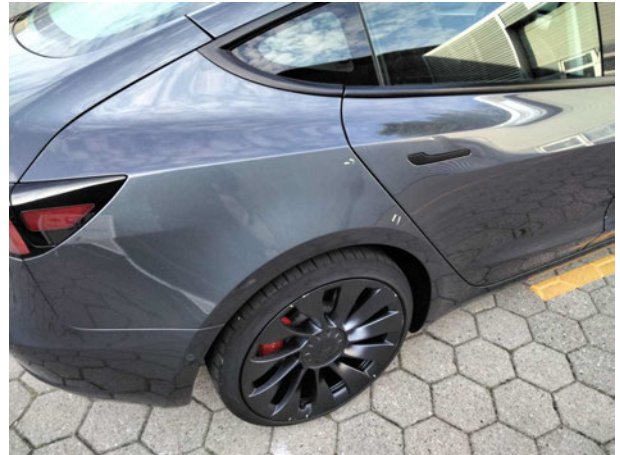
Beschädigung #8: Seitenwand rechts: Seitenwand - Kratzer - lackieren

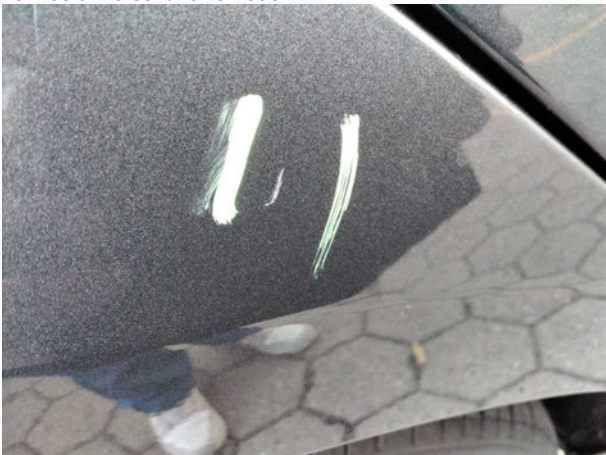
Beschädigung #8: Seitenwand rechts: Seitenwand - Kratzer - lackieren

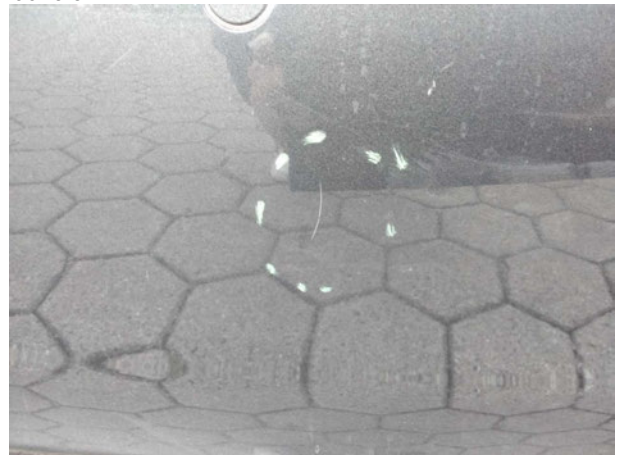
Beschädigung #9: Stossfänger hinten: Stossfänger hinten - Kratzer - lackieren

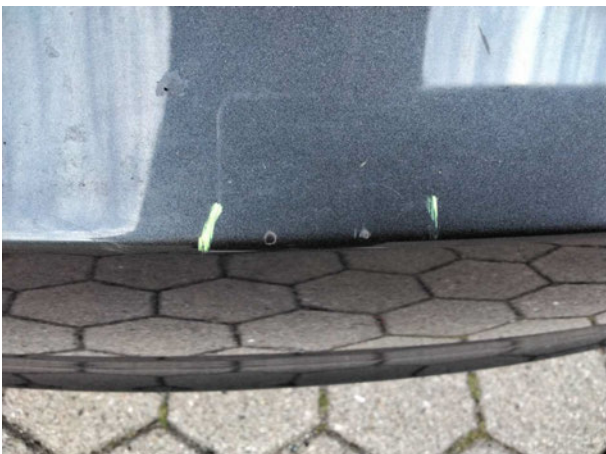
Beschädigung #9: Stossfänger hinten: Stossfänger hinten - Kratzer - lackieren

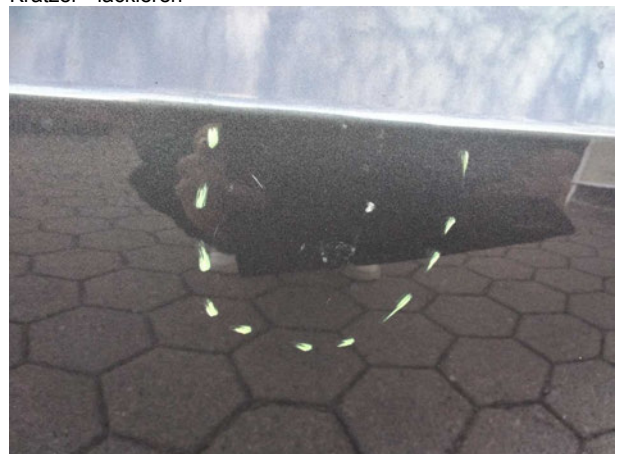
Beschädigung #9: Stossfänger hinten: Stossfänger hinten - Kratzer - lackieren

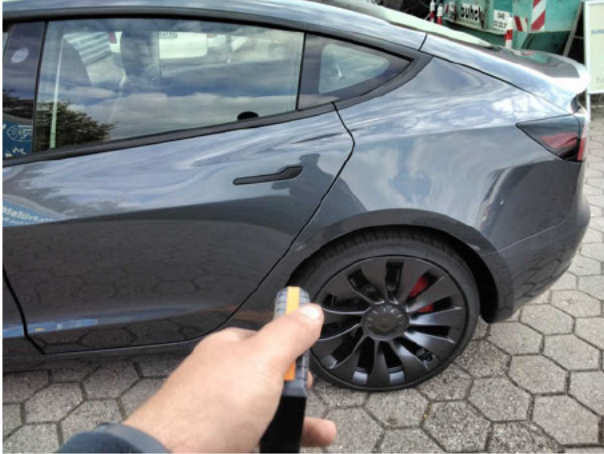
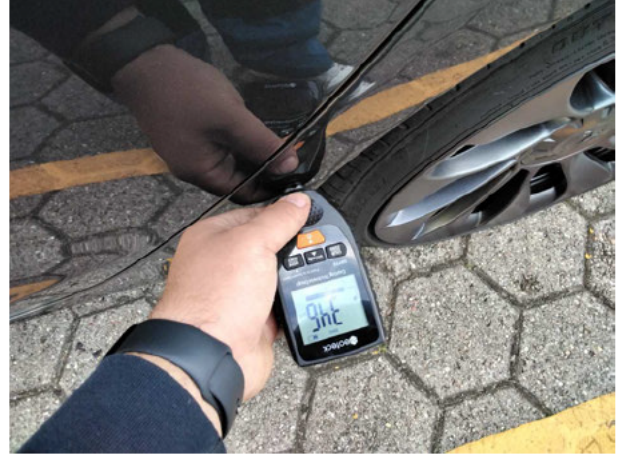
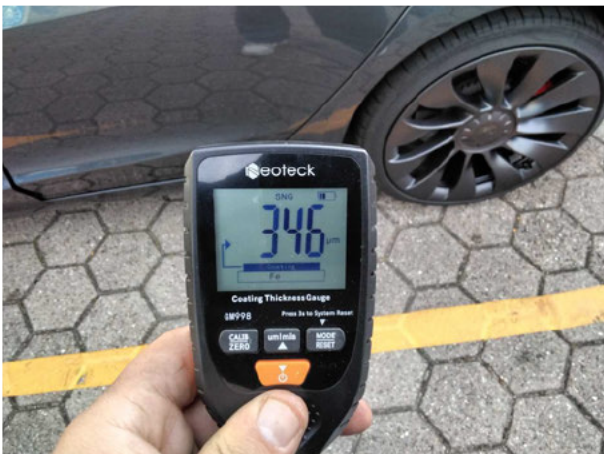
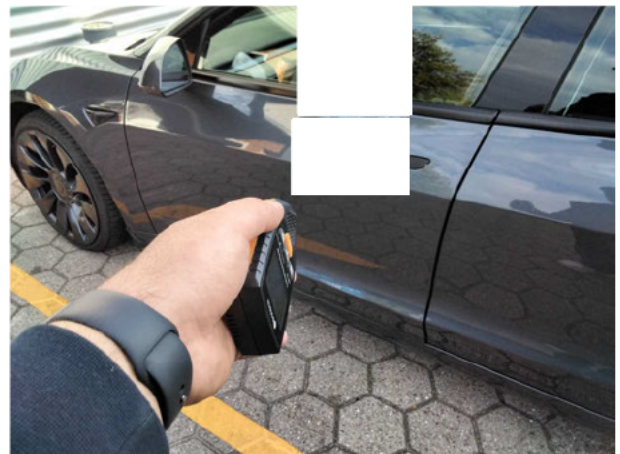
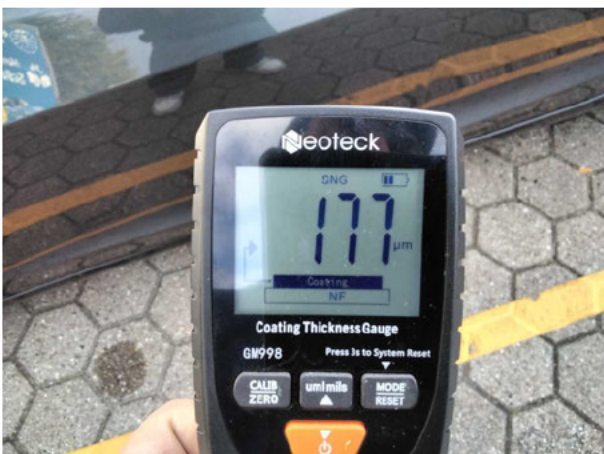
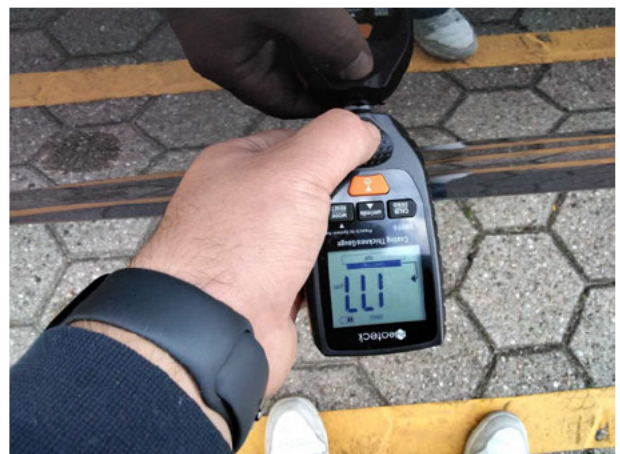
Nr.	Ort	Wertminderung
1	Seitenwand links, Tür vorne links, fachgerecht ausgeführt, Reparaturrechnung nicht vorhanden

Nacklackierung 1: Seitenwand links, Tür vorne links
