Auftrags-Nr: 1002298957
Besichtigt am: 03.02.2026 10:24
Berichts-Nr: 9968615
FIN: WAUZZZF44RN002214

Zustandsbericht

- Protokoll der Fahrzeugbewertung -

Berichts-Nr: 9968615
vom: 03.02.2026

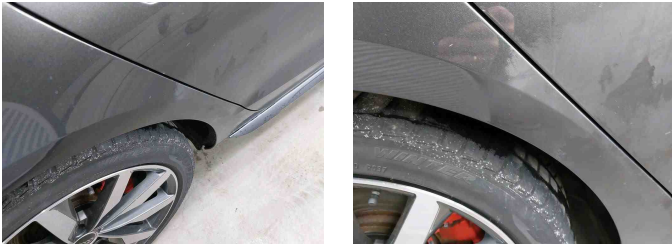
| Nr | Bauteil | Schadensbeschreibung | Reparaturempfehlung |
|---|---|--|---|
| 10 | Seitenwand hinten rechts | Instandsetzung nicht sach-/fachgerecht | Instandsetzen + lackieren (teilweise) |

10 - Seitenwand hinten rechts - Instandsetzung nicht sach-/fachgerecht - Instandsetzen + lackieren (teilweise)

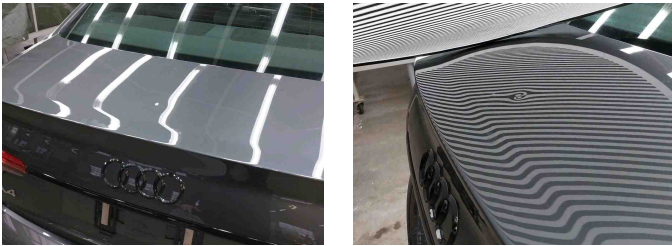
| Nr | Bauteil | Schadensbeschreibung | Reparaturempfehlung |
|---|---|--|---|
| 11 | Heckklappe | Delle(n) | Kaltdrücken |

11 - Heckklappe - Delle(n) - Kaltdrücken

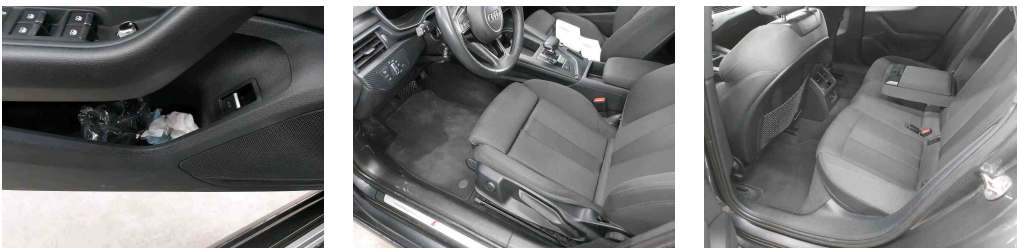
| Nr | Bauteil | Schadensbeschreibung | Reparaturempfehlung |
|---|---|--|---|
| 12 | Innenraum | Verschmutzt | Reinigen |

12 - Innenraum - Verschmutzt - Reinigen

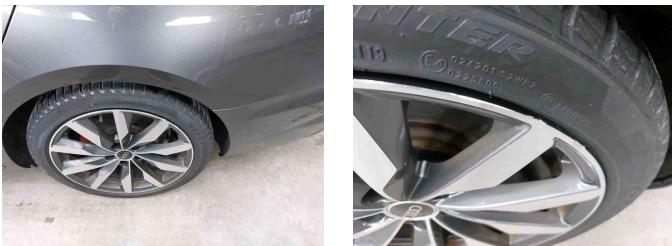
| Nr | Bauteil | Schadensbeschreibung | Reparaturempfehlung |
|---|---|--|---|
| 13 | Alufelge glanzgedreht hinten links | Kratzer | Optische Wertminderung |

13 - Alufelge glanzgedreht hinten links - Kratzer - Optische Wertminderung

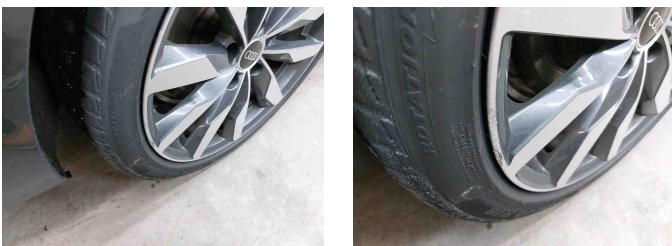
| Nr | Bauteil | Schadensbeschreibung | Reparaturempfehlung |
|---|---|--|---|
| 14 | Alufelge glanzgedreht hinten rechts | Kratzer | Optische Wertminderung |

14 - Alufelge glanzgedreht hinten rechts - Kratzer - Optische Wertminderung
