BMW 5 TOURING (G61)(2024->) 520 D XDRIVE M SPORT MILD-HYBRID 145 KW (MOTOR 2,0 LTR. - 145 KW DIESEL) 5-TÜRIG

VIN: WBA21GW0X0CV08073

Mängel

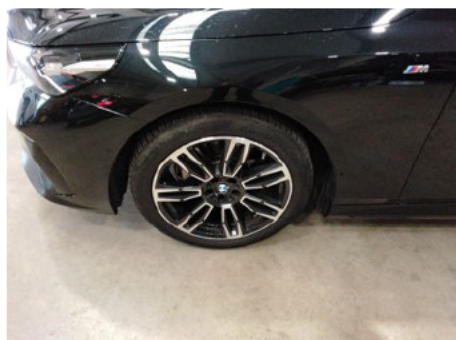
| # | Element | Defekt | Korrektur |
|---|---|---|---|
| 001 | Felge / Vorne Links<br>Material : Aluminium / Felgen-/Reifendurchmesser : 19 " / Oberfläche : Glanzgedreht | Kratzer | Ersetzen |

Felge / Vorne Links / Kratzer

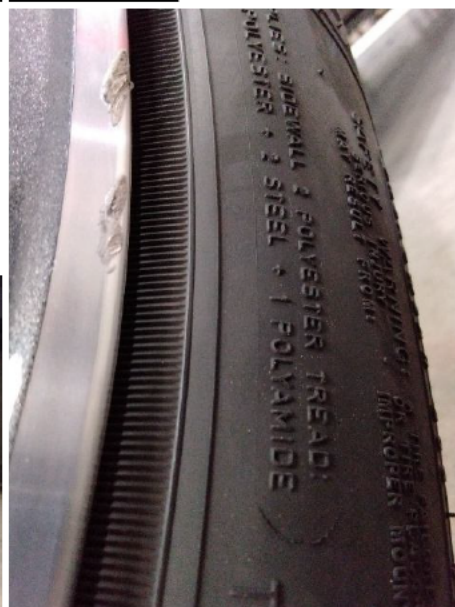
Felge / Vorne Links / Kratzer

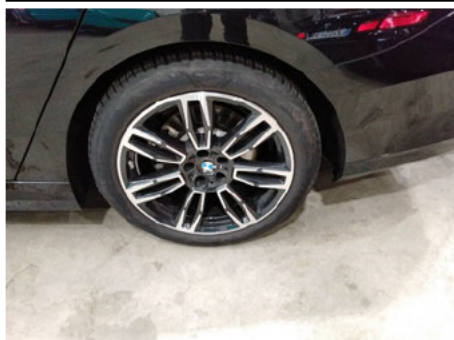
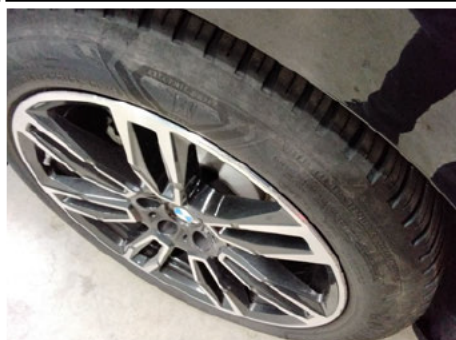
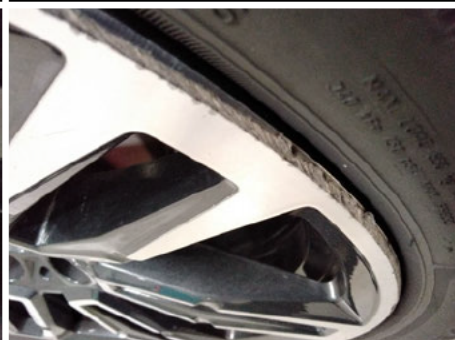
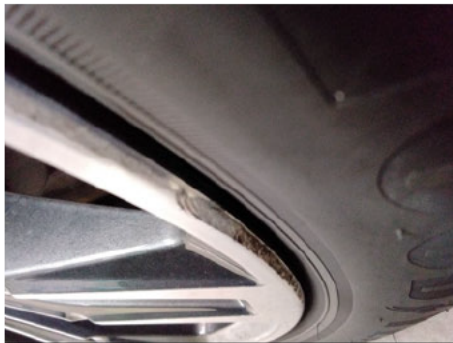
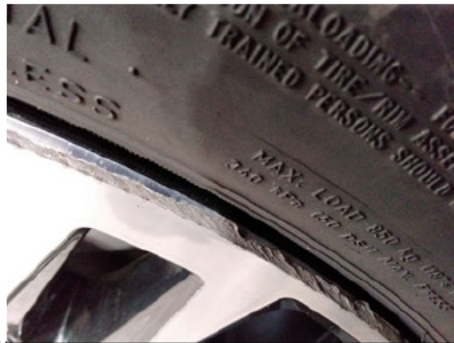
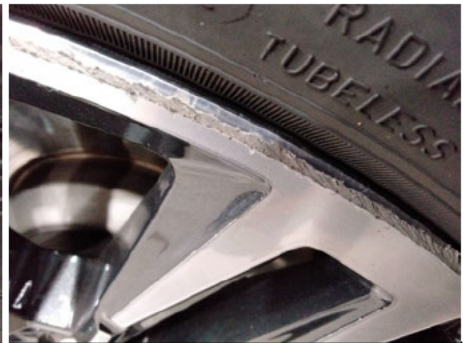
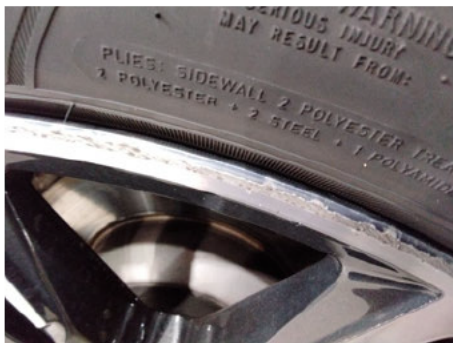
| # | Element | Defekt | Korrektur |
|---|---|---|---|
| 002 | Felge / Hinten Links<br>Material : Aluminium / Felgen-/Reifendurchmesser : 19 " / Oberfläche : Glanzgedreht | Kratzer | Ersetzen |

Felge / Hinten Links / Kratzer

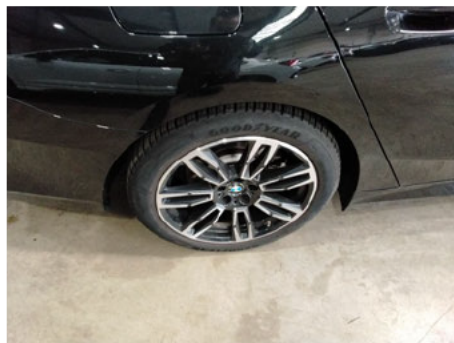
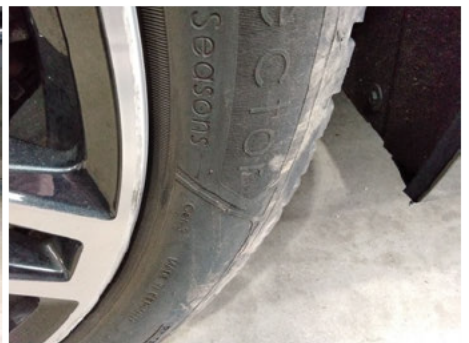
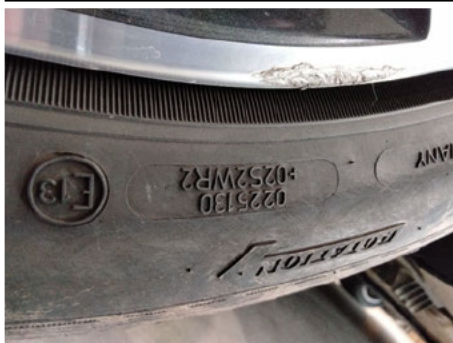
003 Felge / Hinten Rechts  
Material : Aluminium / Felgen-/Reifendurchmesser : 19 " / Oberfläche : Glanzgedreht

Kratzer

Felge / Hinten Rechts / Kratzer

Ersetzen

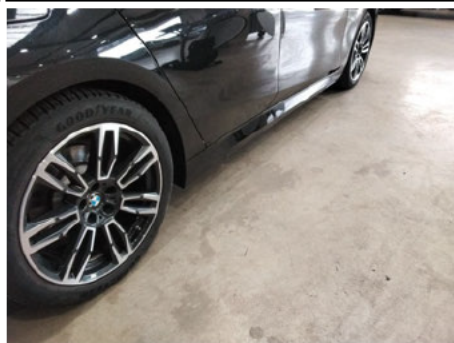
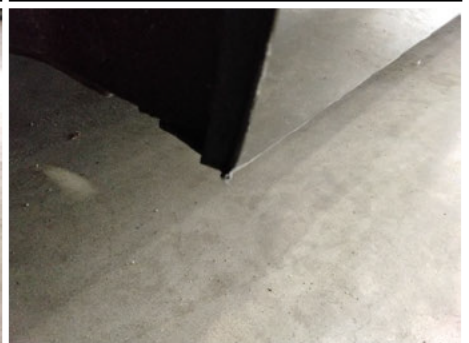
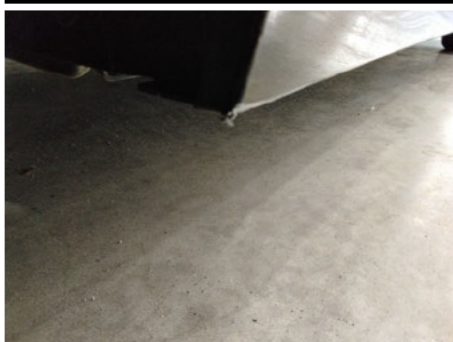
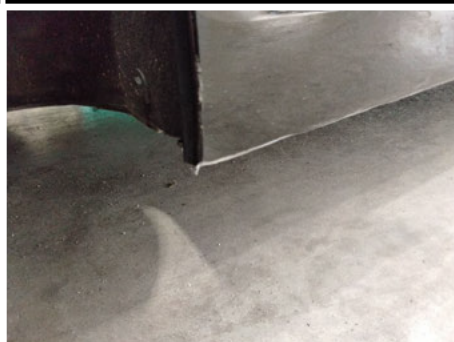
004 Schwellerverkleidung / Rechts

Kratzer

Schwellerverkleidung / Rechts / Kratzer

Lackieren

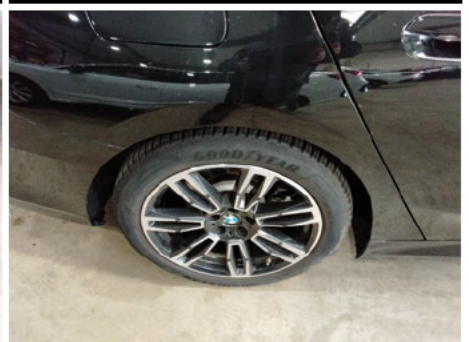
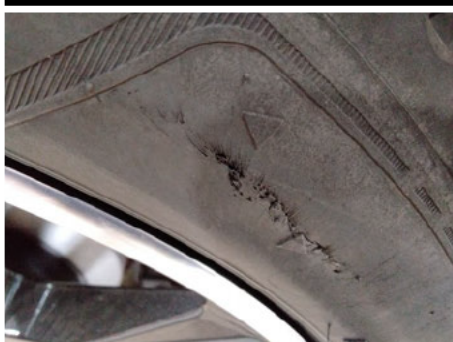
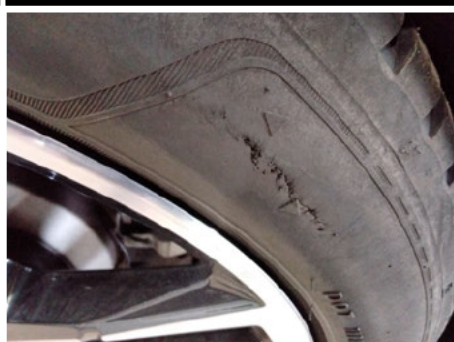
005 Reifen / Hinten Rechts  
Geschwindigkeitsindex : H / Traglastindex : 102 / Reifenmarke : GOODYEAR / Breite : 245 mm / Pannenschutz : Keine / Höhe : 45 / Felgen-/Reifendurchmesser : 19 " / Saison : Ganzjahresreifen

Gebrochen

Reifen / Hinten Rechts / Gebrochen

Ersetzen

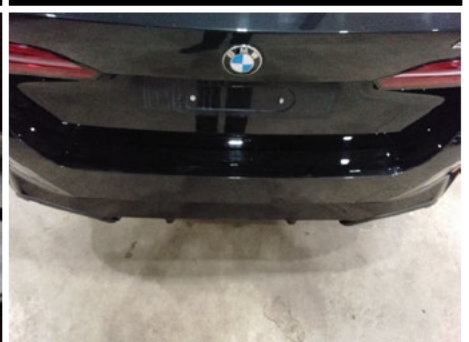
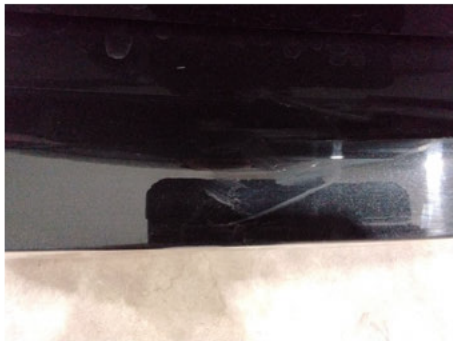
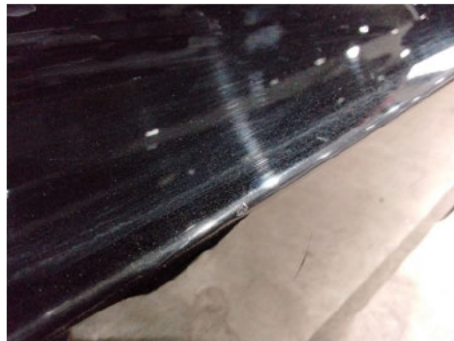
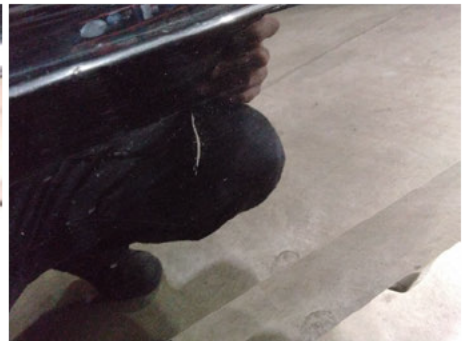
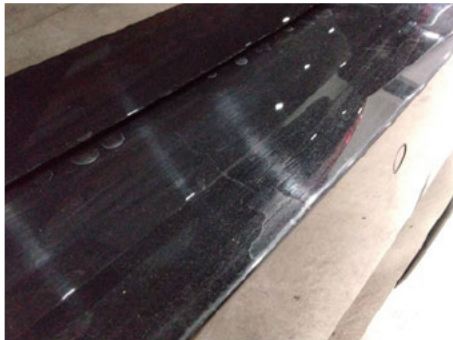
006 Stoßfänger oberhalb / Hinten

Kratzer

Stoßfänger oberhalb / Hinten / Kratzer

Lackieren

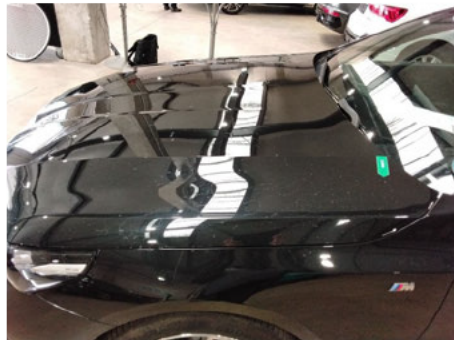
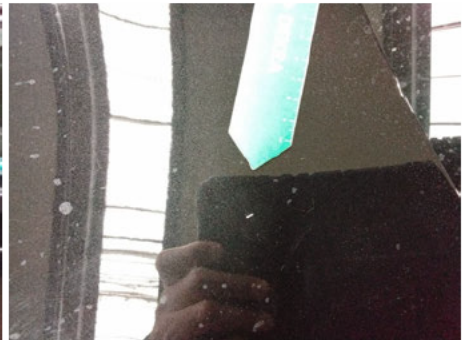
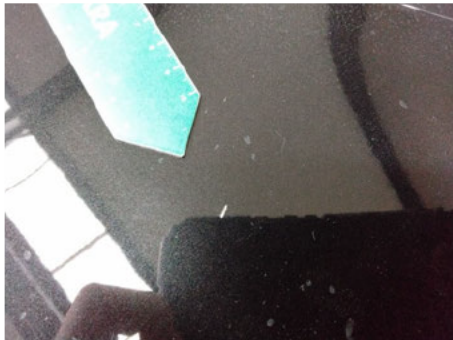
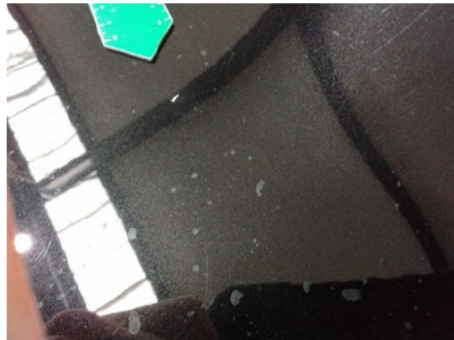
007 Motorhaube / Vorne

Kratzer

Motorhaube / Vorne / Kratzer

Lackieren

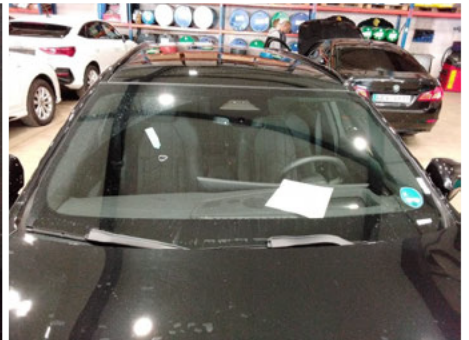
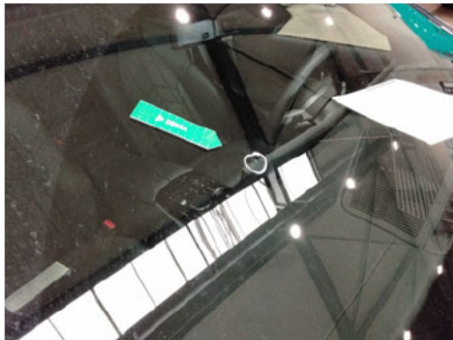
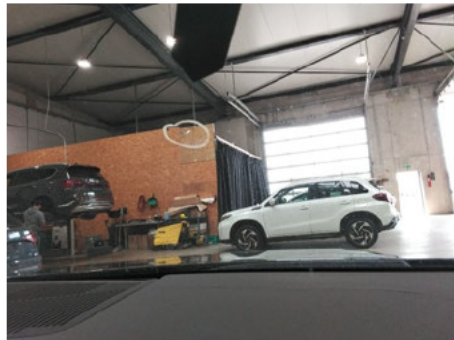
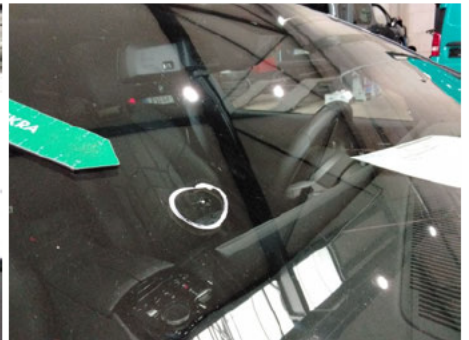
Windschutzscheibe / Vorne  
Regensensor : Ja

Steinschlag

Windschutzscheibe / Vorne / Steinschlag

Smart Repair

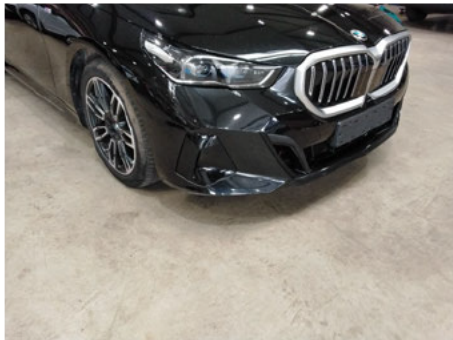
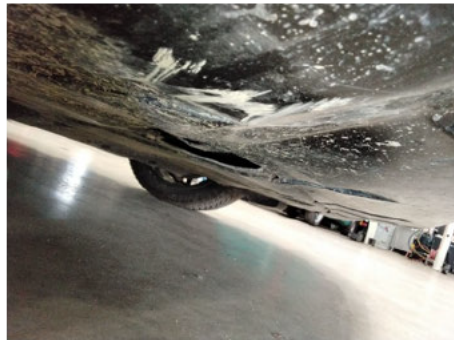
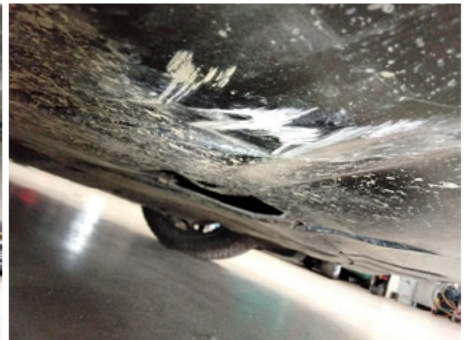
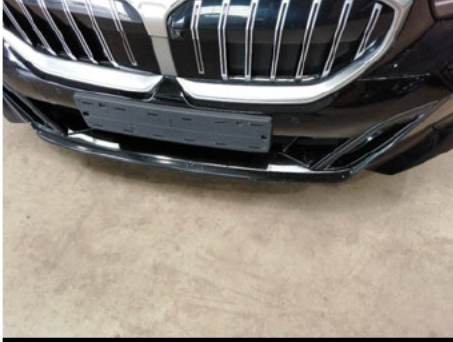
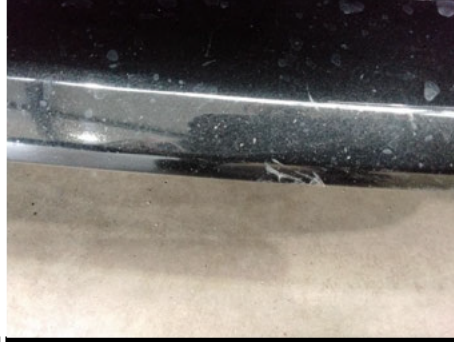
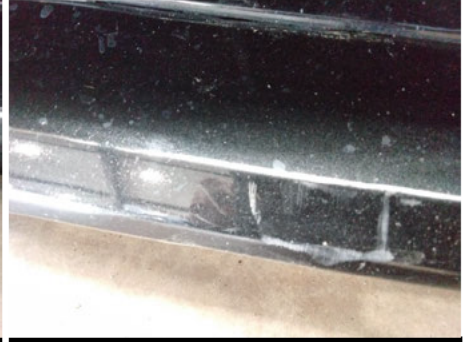
Stoßfänger / Vorne

Kratzer

Stoßfänger / Vorne / Kratzer

Lackieren
