## Zustandsbericht

<b>Kunde :</b>	<b>Allane SE HCBE</b>	<b>Amtl. Kennzeichen :</b>	<b>OE-AB 242E</b>
<b>Berichtsnummer :</b>	<b>0000000919446-DE968</b>		
<b>Referenznummer:</b>	<b>31170455</b>

#### Hyundai Kona (OS)(2017->) Select Elektro 2WD

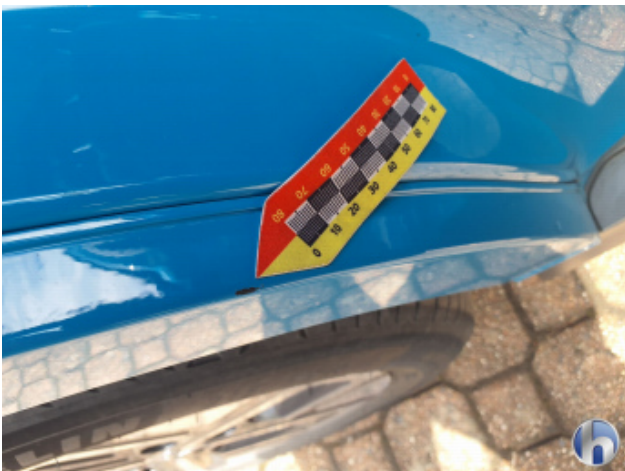
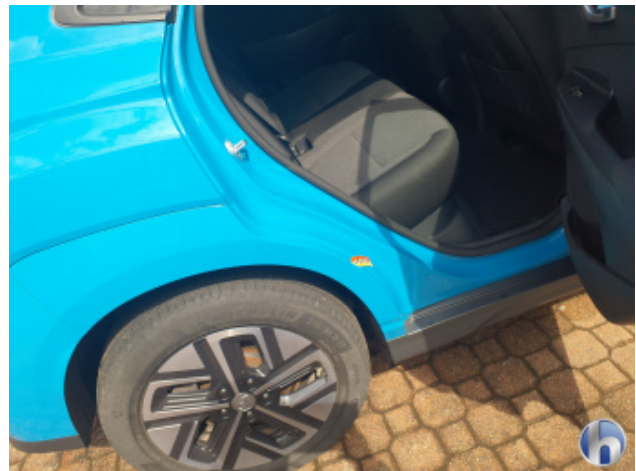
1. Seitenwand - Hinten - Rechts  
Kratzer - Smart Repair

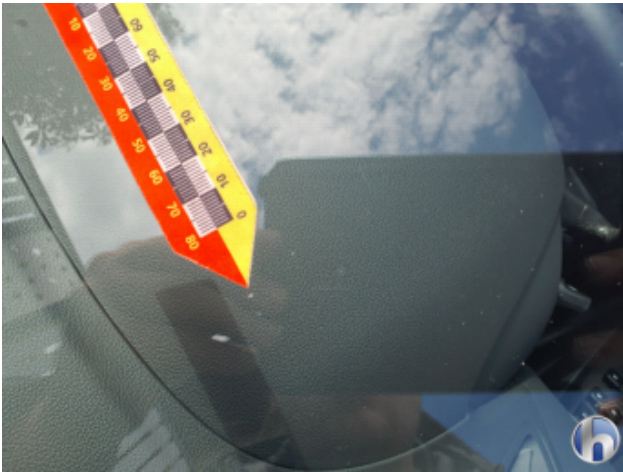
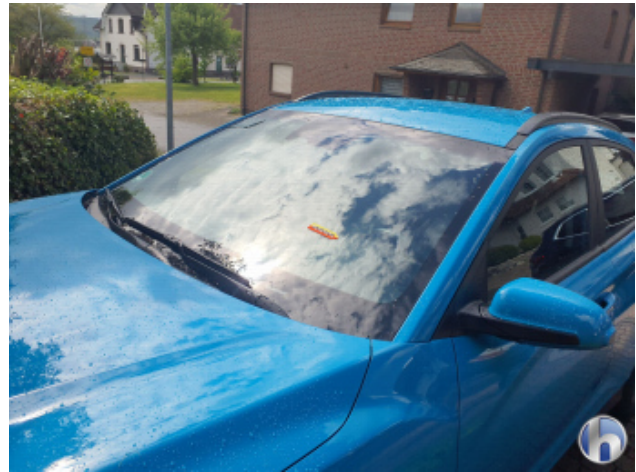
2. Windschutzscheibe  
Steinschlag - Smart Repair

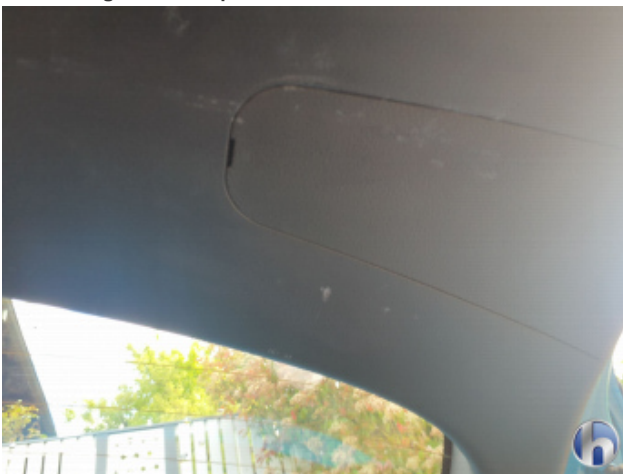
3. Verkleidung  
Gebrauchsspuren - Ohne Reparatur

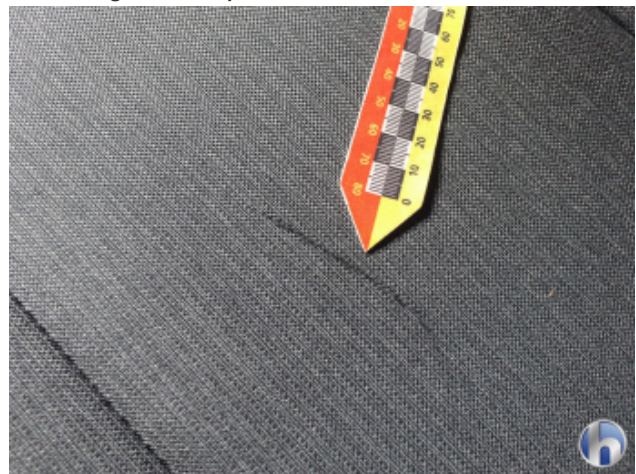
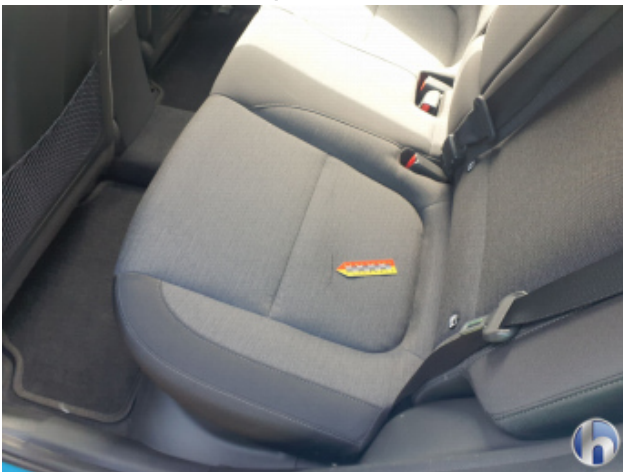
4. Sitz Innenraum links hinten  
Riss - Erneuern
