**Fahrzeug:** VOLKSWAGEN Transporter 2,0 TDI 81kW BMT 2,8t lang Kastenwagen 4-türig 1968 ccm 110 PS / 81 KW Diesel 5-Gang Manuell

| Amtliches Kennzeichen: | OD -MX 6250 | Fahrgestell-Nummer: | WV1ZZZ7HZMH014241 |

## Zustandsbericht

| Besichtigungsdatum | 20.07.2026 |

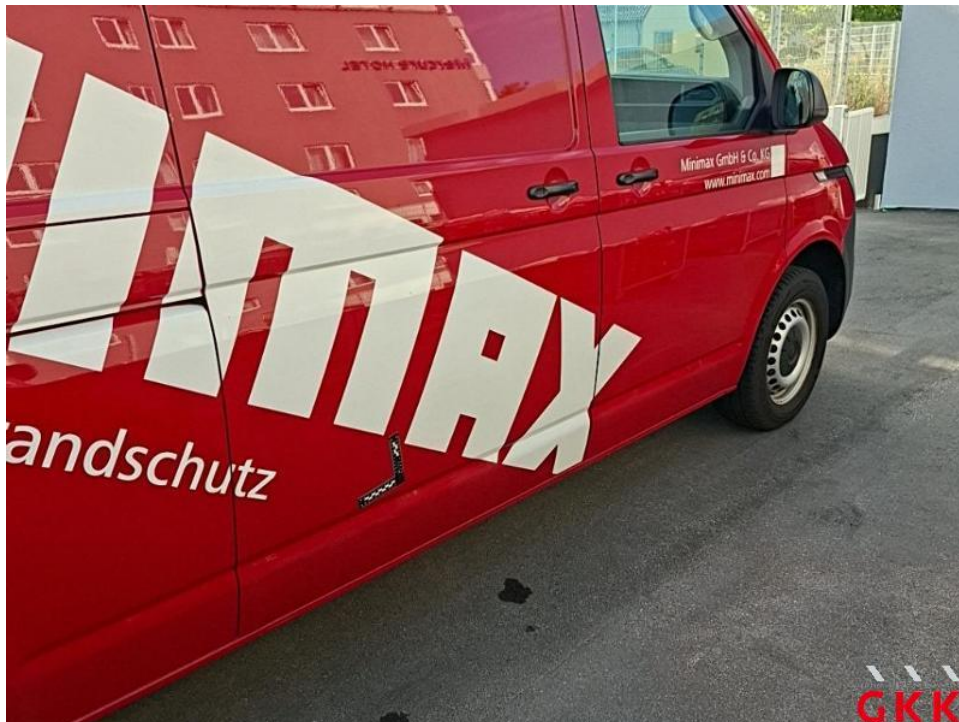
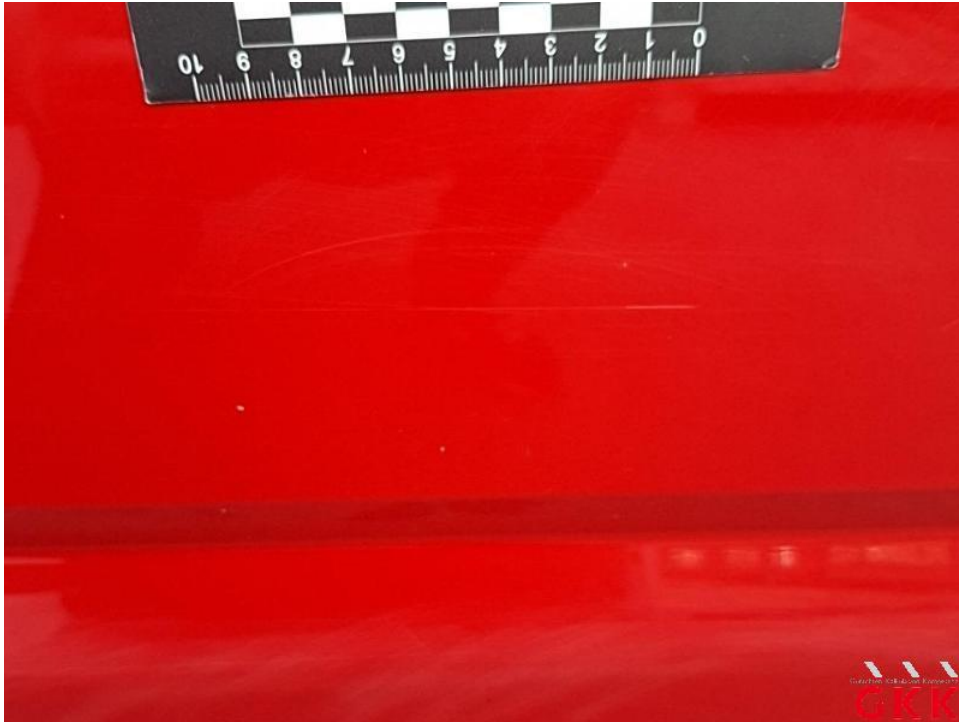
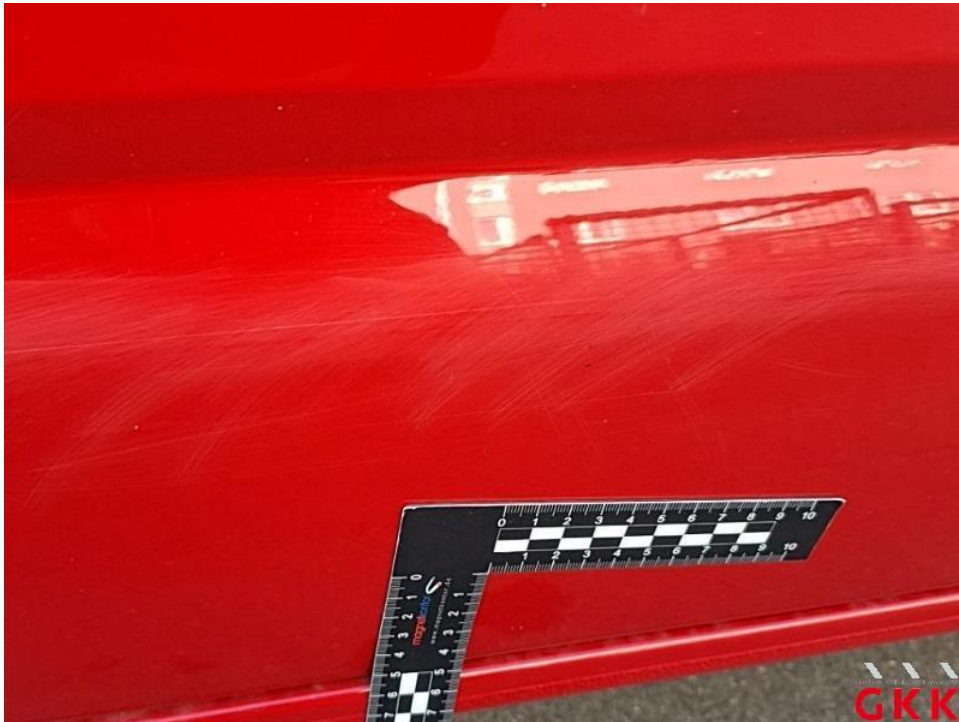
Schiebetür rechts, verkratzt (Bild 12, Bild 13, Bild 14)

Bild 12. Schiebetür rechts, verkratzt, lackieren

Bild 13. Schiebetür rechts, verkratzt, lackieren

Bild 14. Schiebetür rechts, verkratzt, lackieren

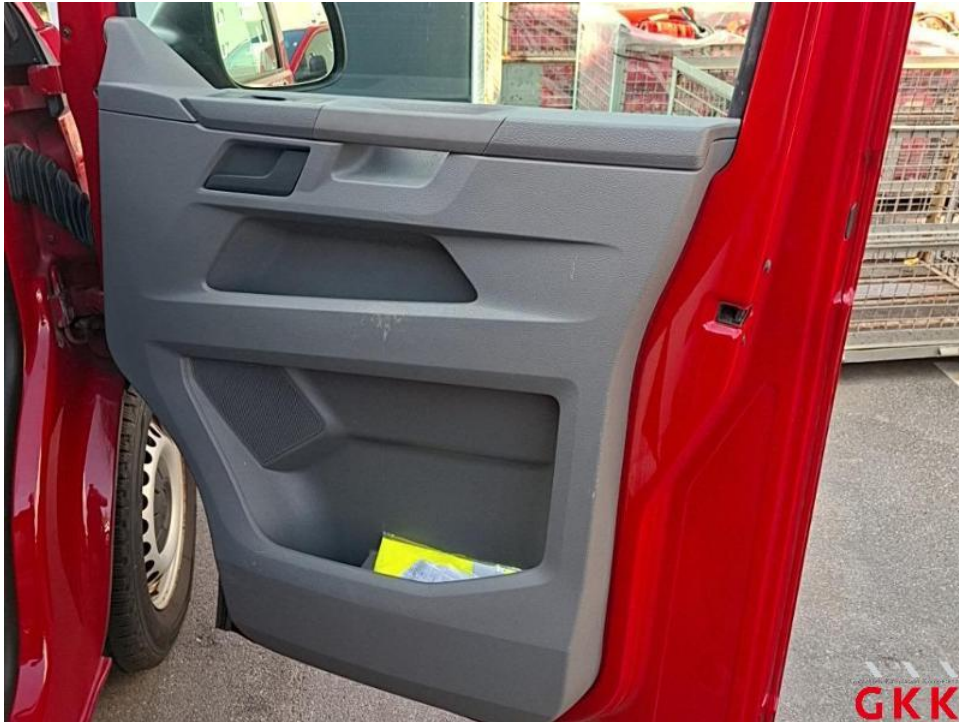
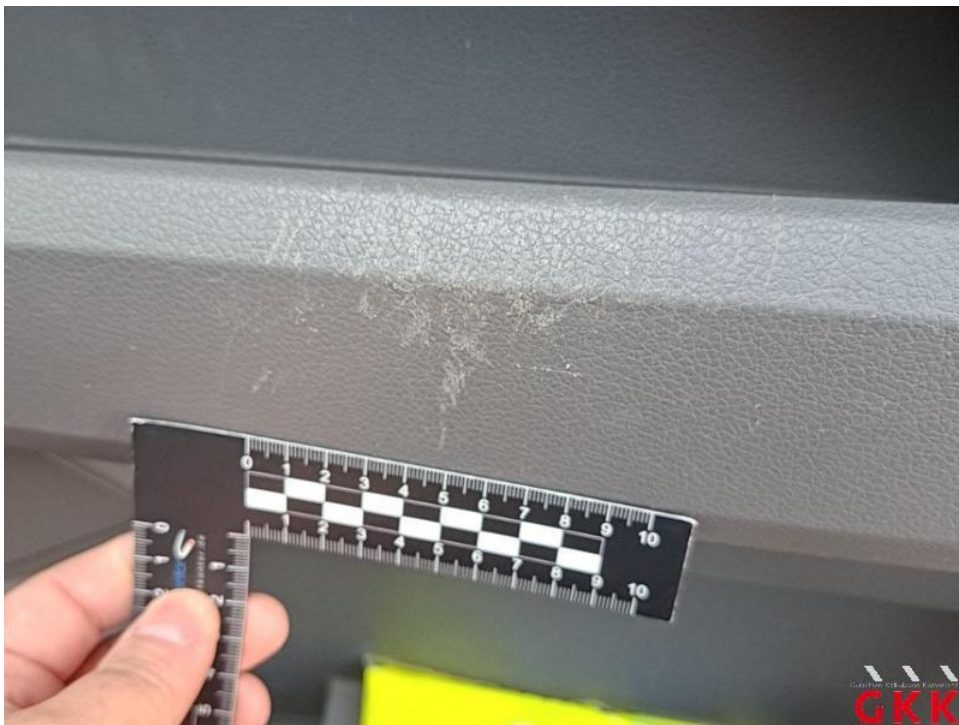
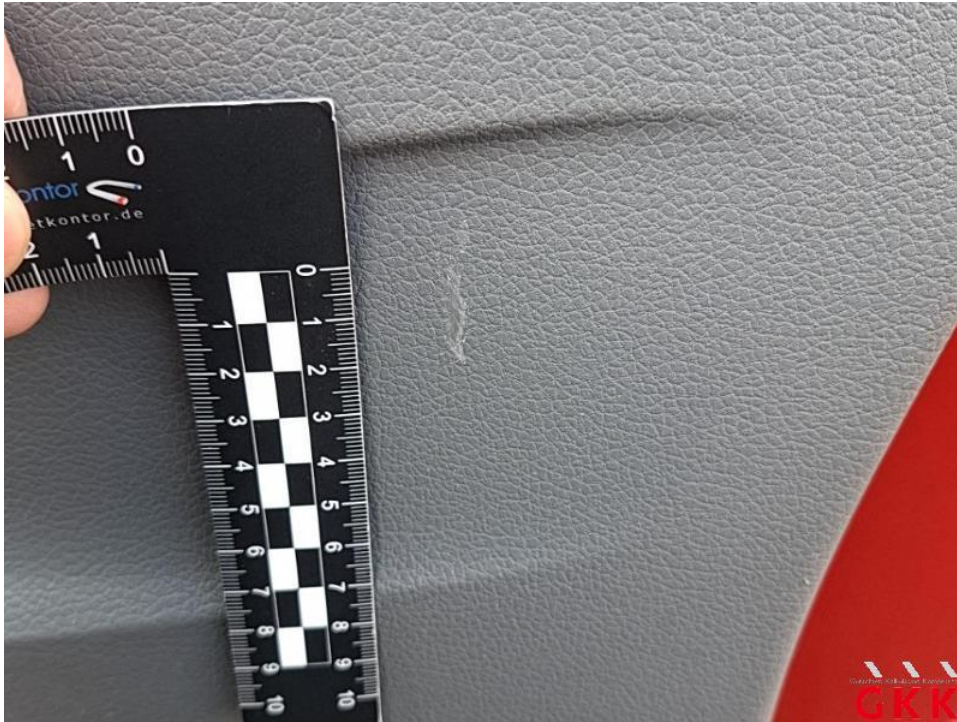
Tür vorne rechts Innenverkleidung -Standard-, verkratzt (Bild 15, Bild 16, Bild 17)

Bild 15. Tür vorne rechts, Innenverkleidung -Standard-, verkratzt, ersetzen

Bild 16. Tür vorne rechts, Innenverkleidung -Standard-, verkratzt, ersetzen

Bild 17. Tür vorne rechts, Innenverkleidung -Standard-, verkratzt, ersetzen

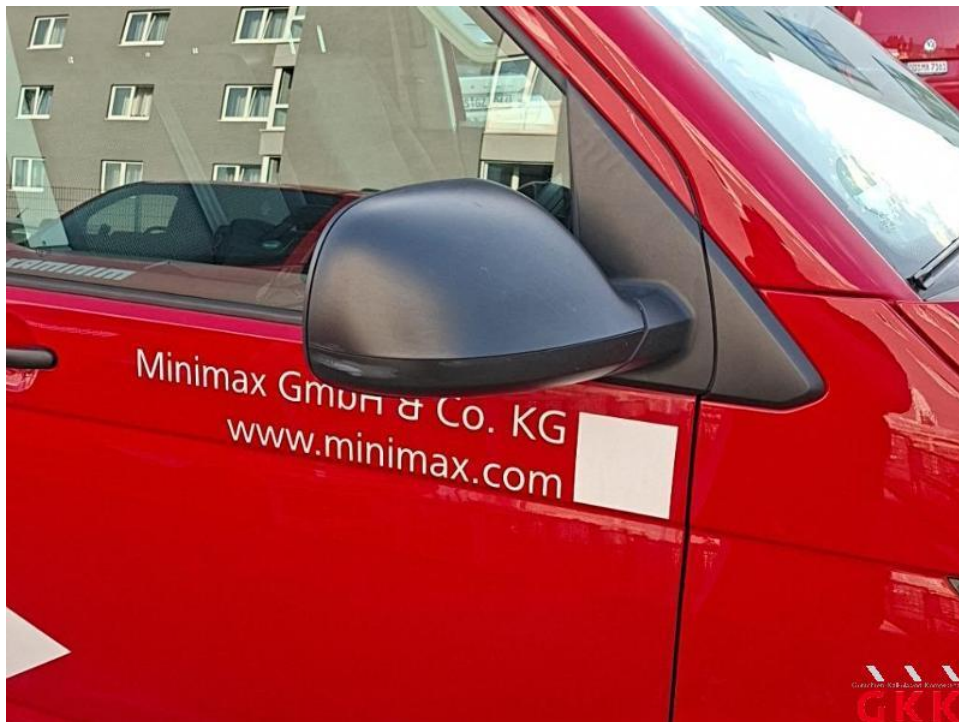
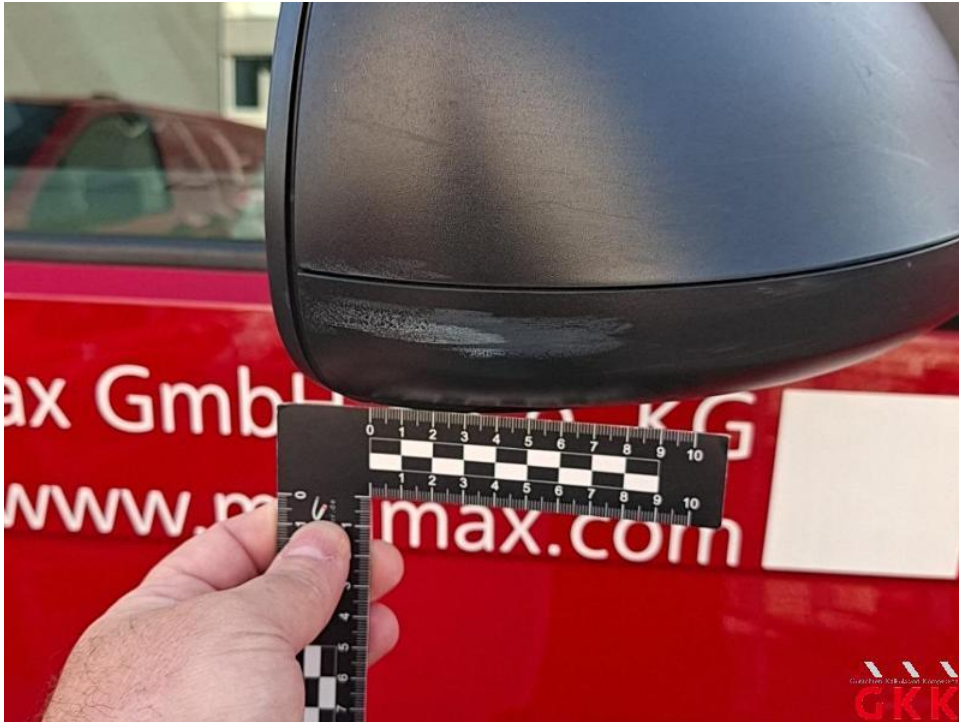
Spiegelgehäuse rechts Kappe -unlackiert-, verkratzt (Bild 18, Bild 19)

Bild 18. Spiegelgehäuse rechts, Kappe -unlackiert-, verkratzt, Smartrepair

Bild 19. Spiegelgehäuse rechts, Kappe -unlackiert-, verkratzt, Smartrepair

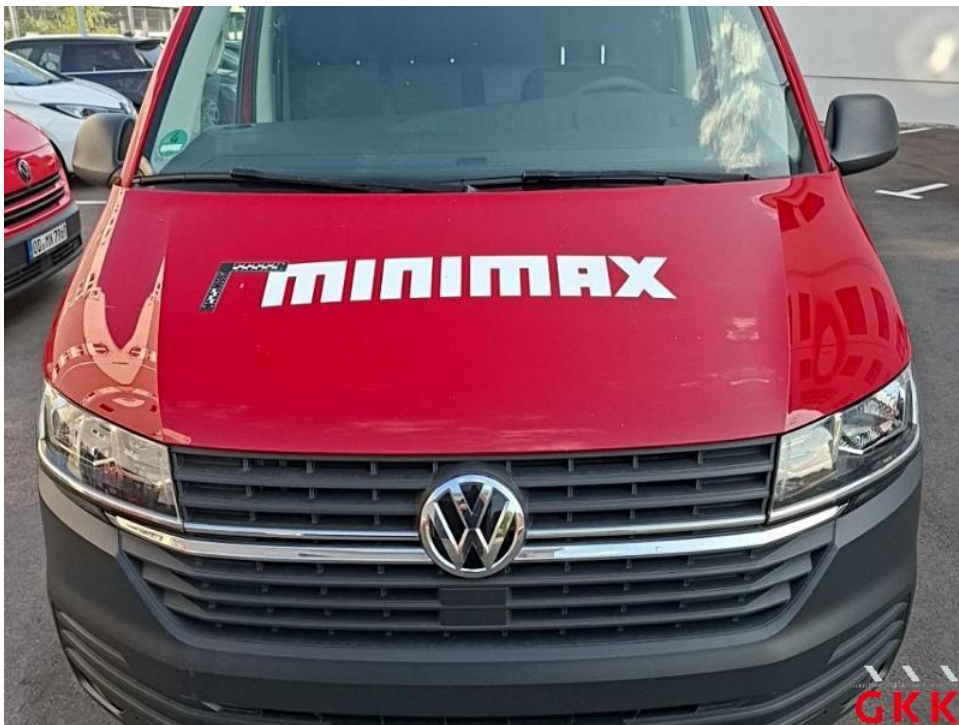
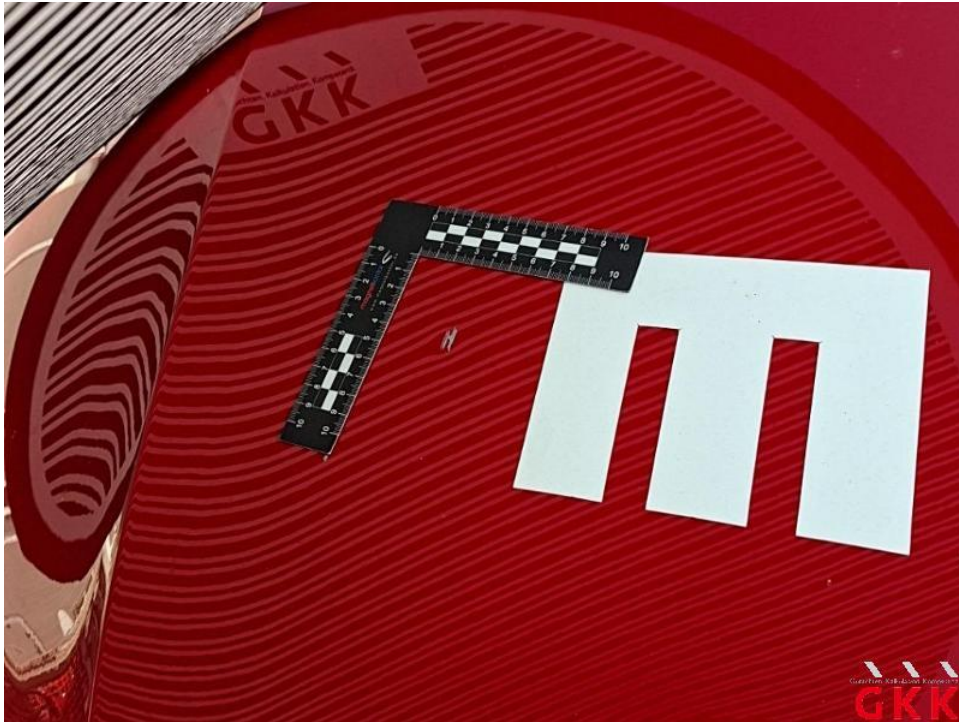
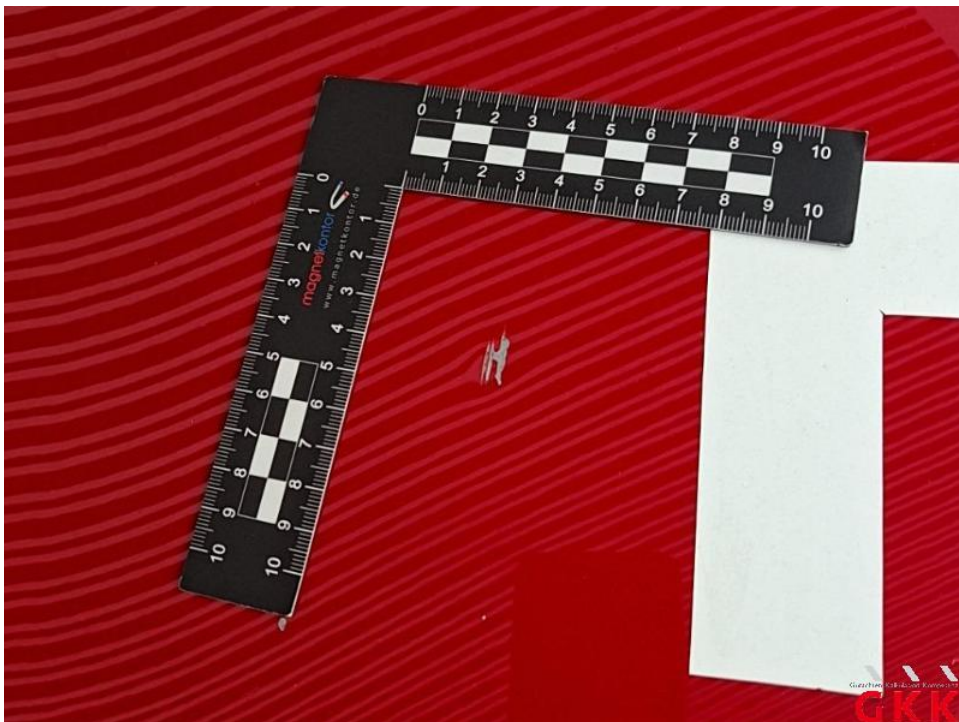
Motorhaube, beschädigt (Bild 20, Bild 21, Bild 22)

Bild 20. Motorhaube, beschädigt, instand setzen - lackieren

Bild 21. Motorhaube, beschädigt, instand setzen - lackieren

Bild 22. Motorhaube, beschädigt, instand setzen - lackieren

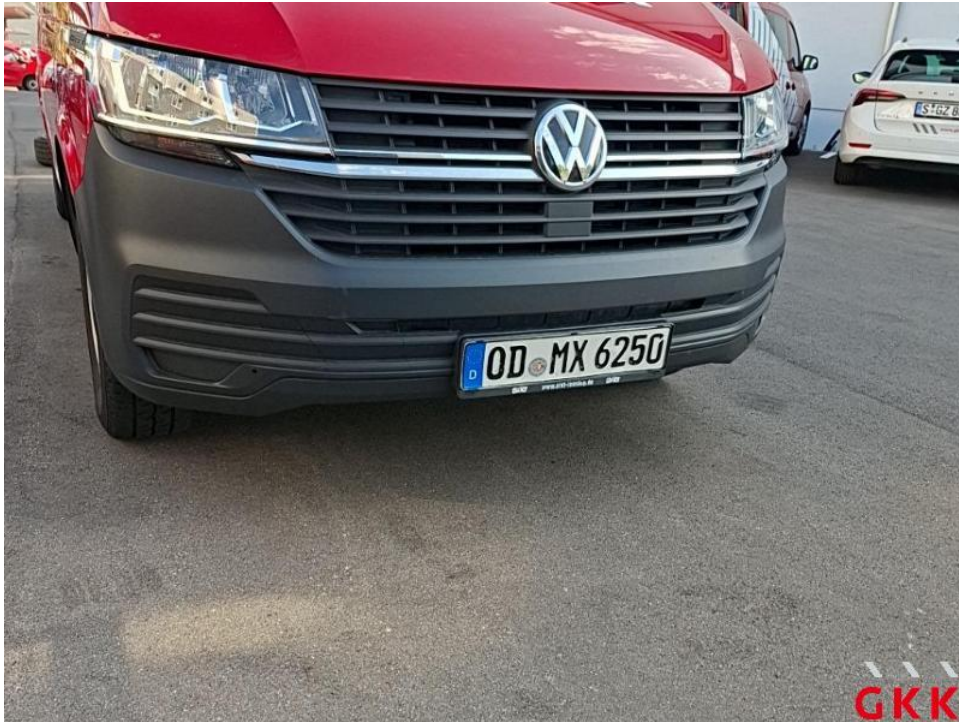
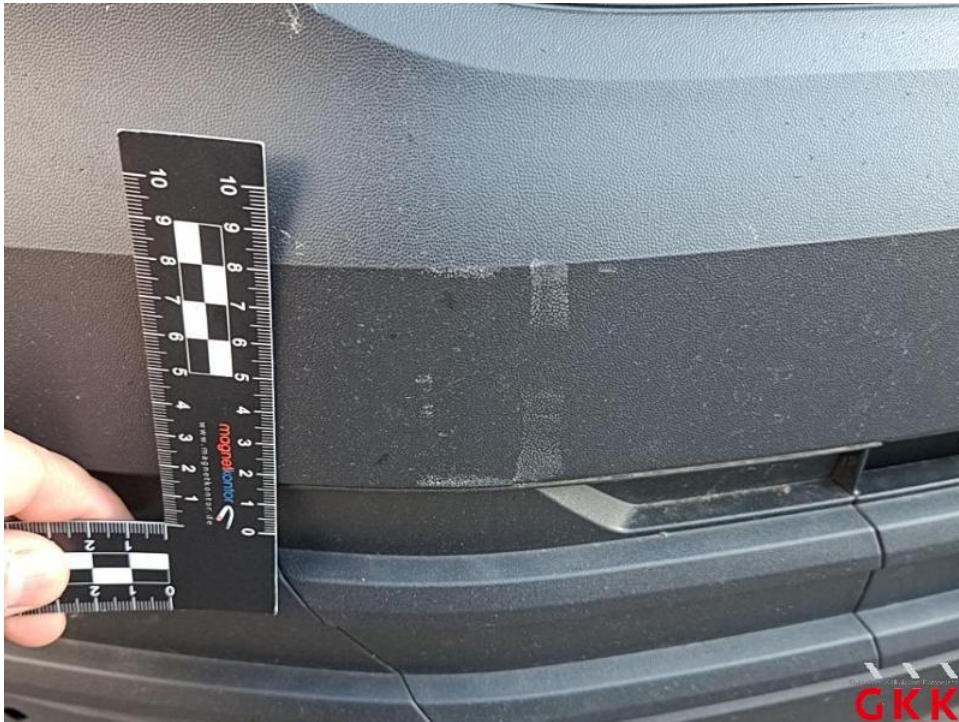
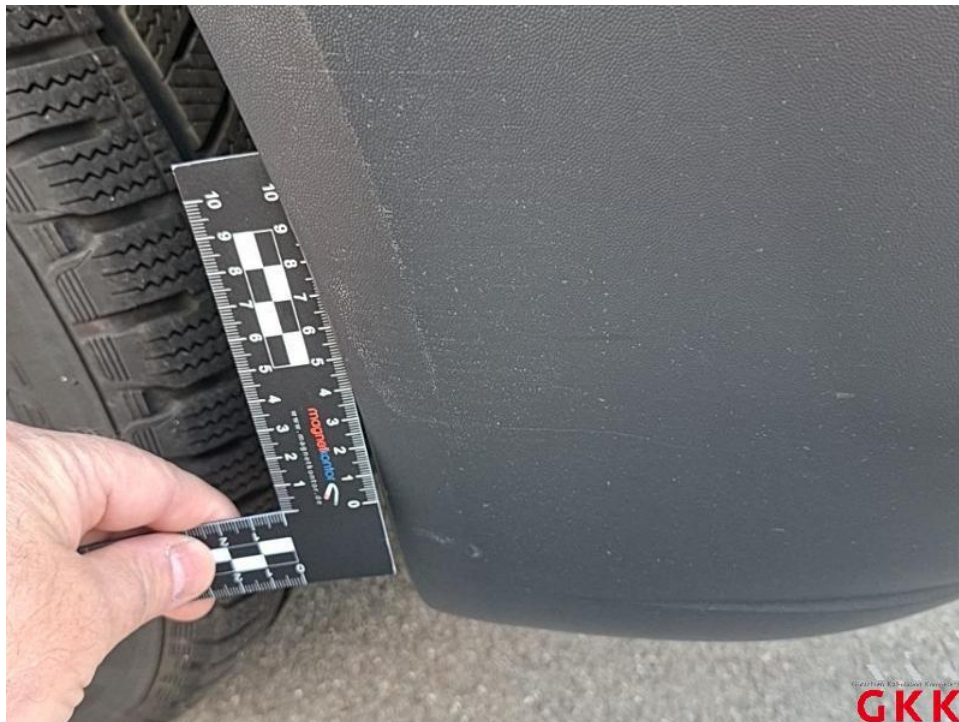
Stoßfänger vorne Verkleidung -unlackiert-, verkratzt (Bild 23, Bild 24, Bild 25)

Bild 23. Stoßfänger vorne, Verkleidung -unlackiert-, verkratzt, Smartrepair

Bild 24. Stoßfänger vorne, Verkleidung -unlackiert-, verkratzt, Smartrepair

Bild 25. Stoßfänger vorne, Verkleidung -unlackiert-, verkratzt, Smartrepair

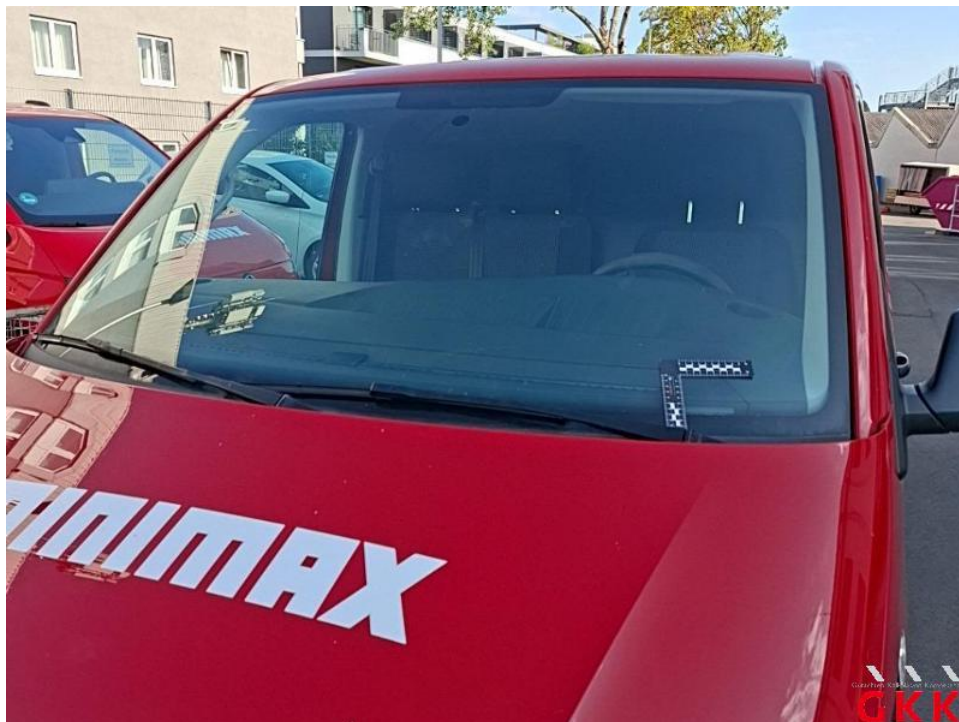
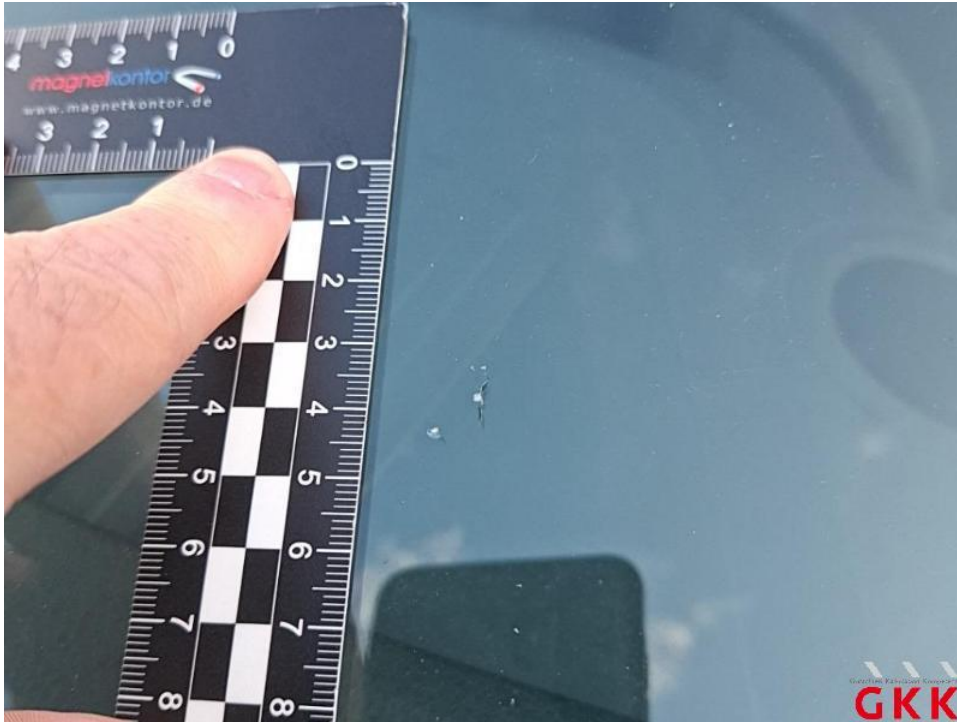
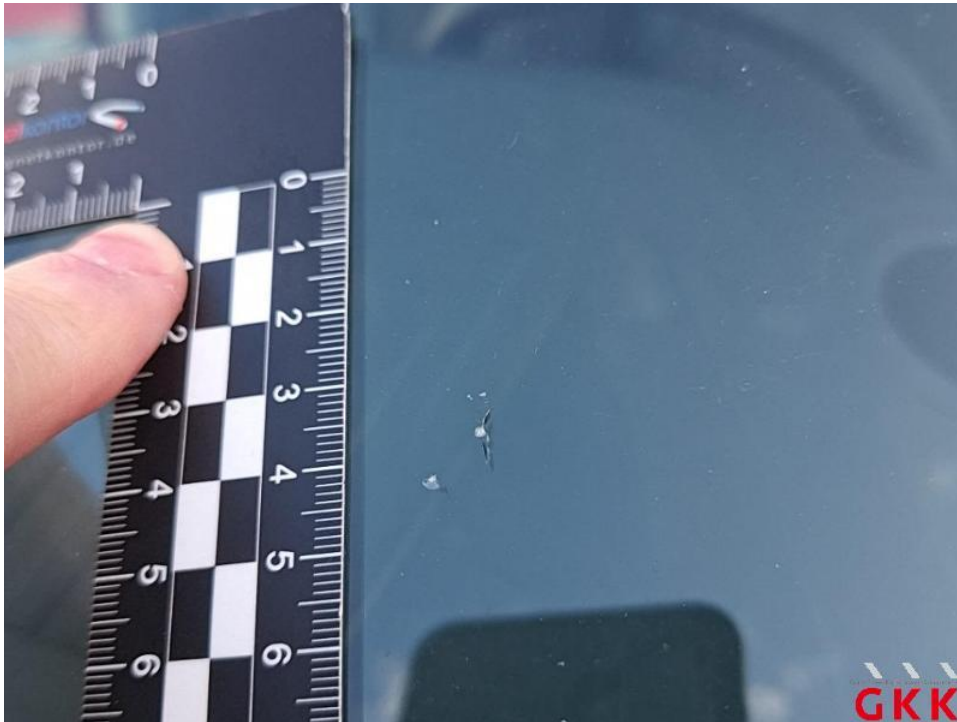
Frontscheibe, Steinschlag mit Rissbildung (Bild 26, Bild 27, Bild 28)

Bild 26. Frontscheibe, Steinschlag mit Rissbildung, ersetzen

Bild 27. Frontscheibe, Steinschlag mit Rissbildung, ersetzen

Bild 28. Frontscheibe, Steinschlag mit Rissbildung, ersetzen

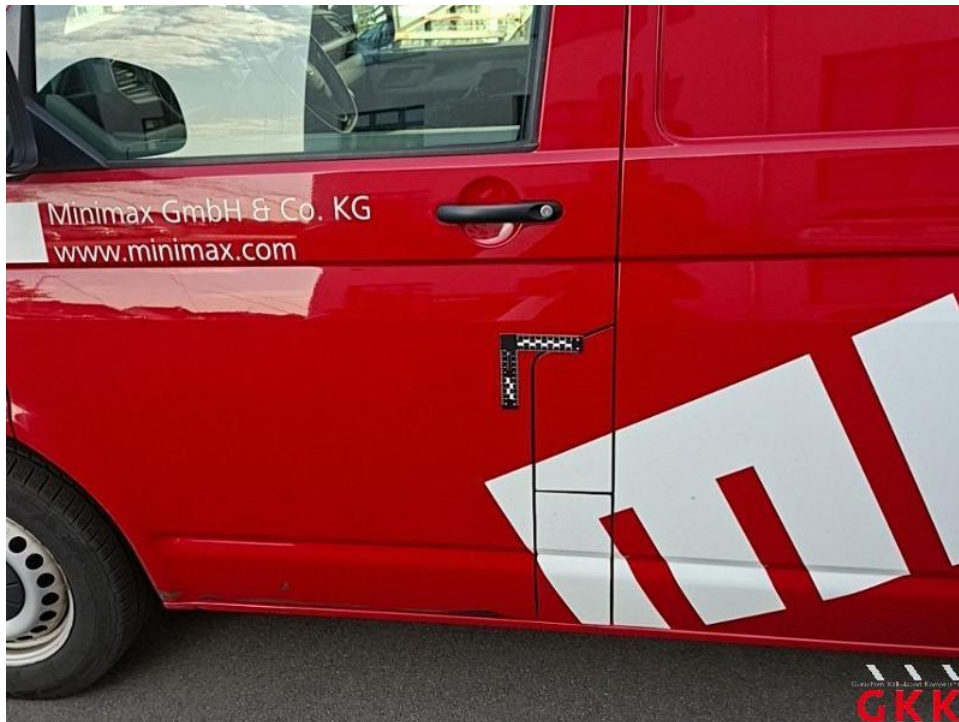
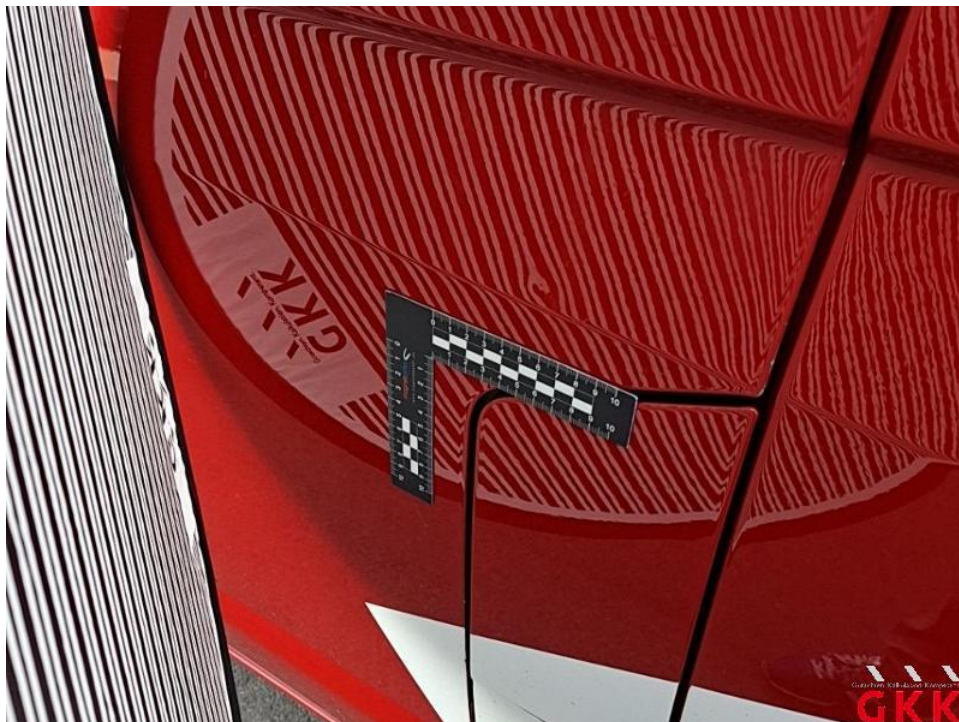
Tür vorne links, bis 3 Dellen / Bauteil (Bild 29, Bild 30)

Bild 29. Tür vorne links, bis 3 Dellen / Bauteil, kalt drücken

Bild 30. Tür vorne links, bis 3 Dellen / Bauteil, kalt drücken

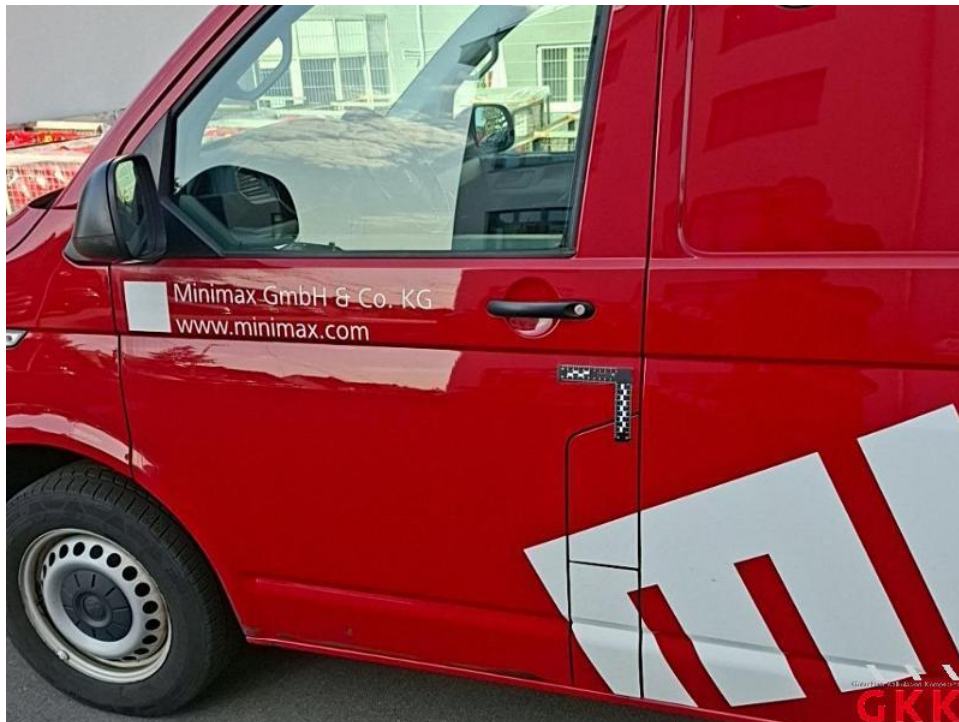
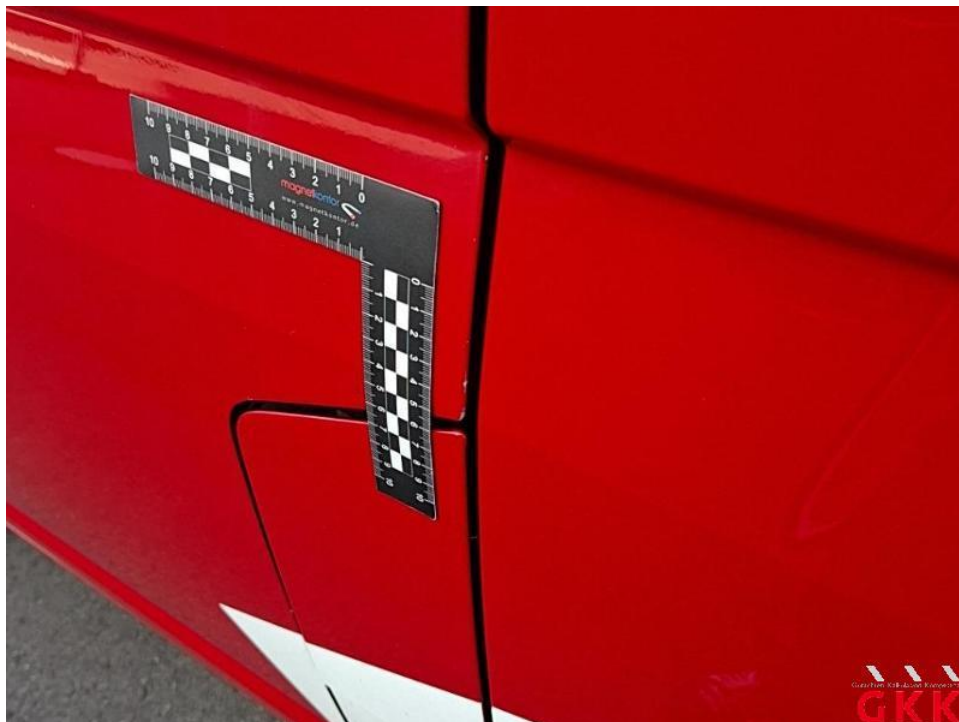
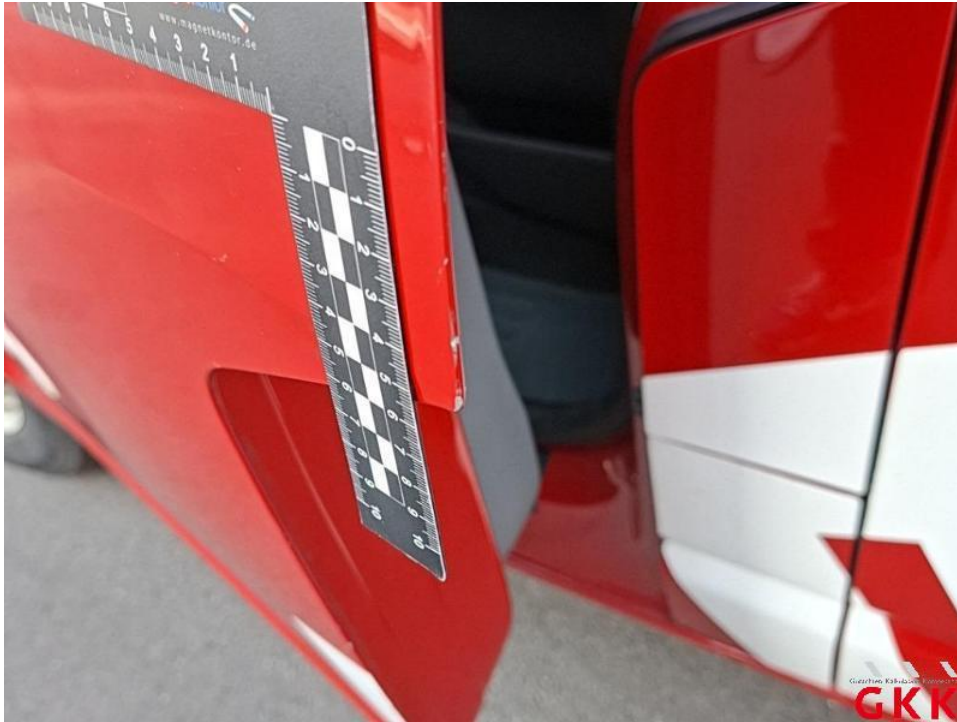
Tür vorne links Kante, verkratzt (Bild 31, Bild 32, Bild 33)

Bild 31. Tür vorne links, Kante, verkratzt, auslegen, schleifen, polieren

Bild 32. Tür vorne links, Kante, verkratzt, auslegen, schleifen, polieren

Bild 33. Tür vorne links, Kante, verkratzt, auslegen, schleifen, polieren

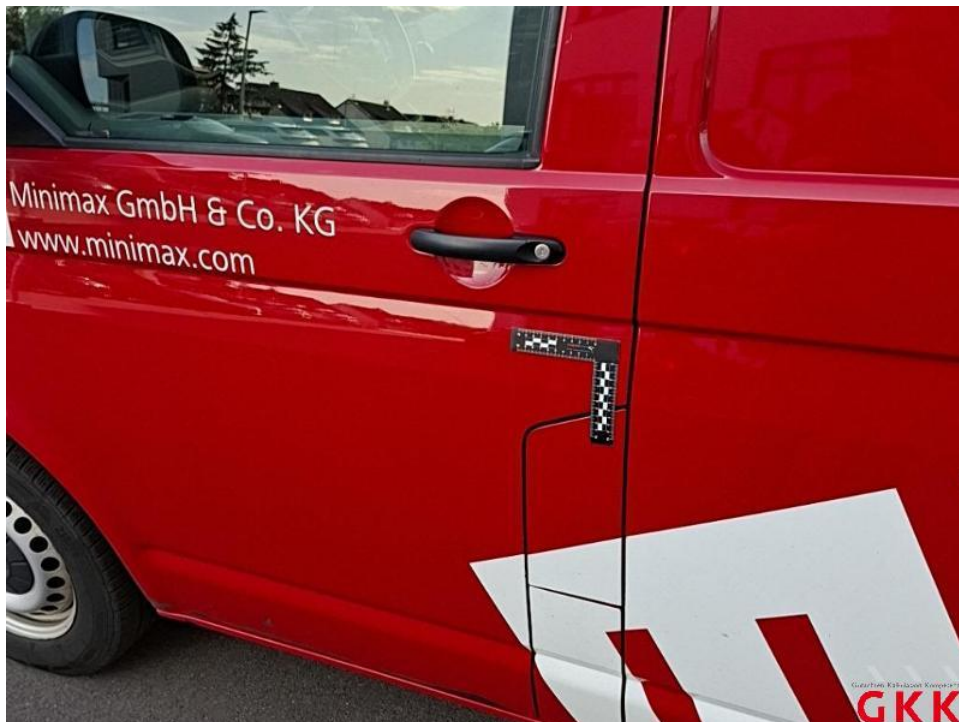
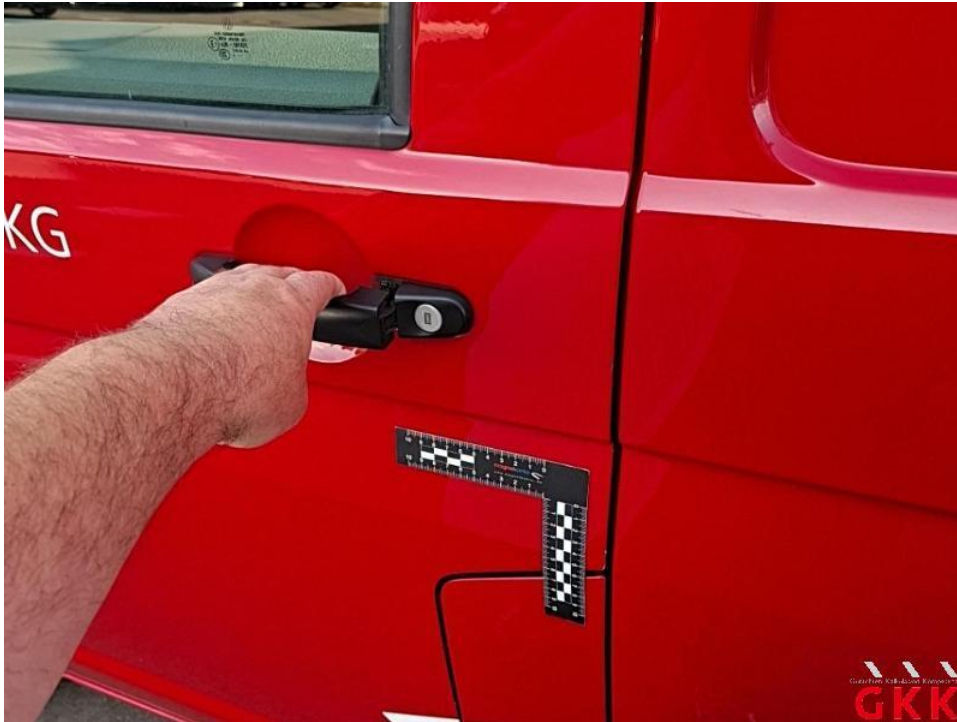
| Anmerkungen |
|---|
| Das ausgewiesene Untersuchungsergebnis ist aufgrund der Prüfposition(en) vorbehaltlich.<br>Hinsichtlich der aufgeführten Prüfposition (Tür vorne links schwergängig) wird die Möglichkeit von Folgekosten bzw. Folgeschäden nicht ausgeschlossen. |

Tür vorne links, schwergängig (Bild 34, Bild 35)

Bild 34. Tür vorne links, schwergängig, prüfen

Bild 35. Tür vorne links, schwergängig, prüfen

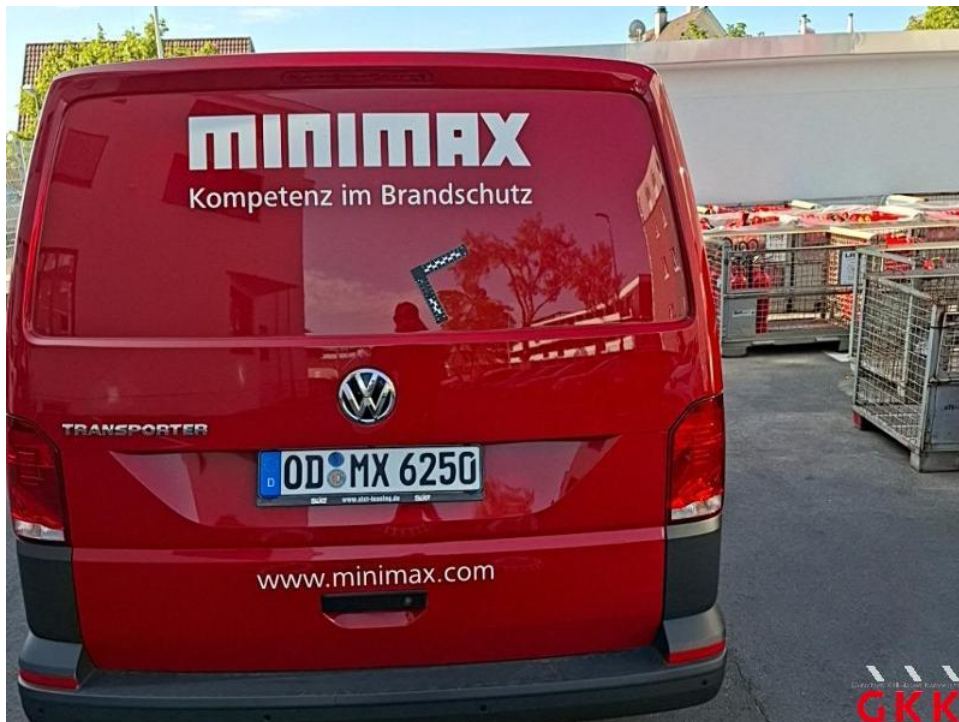
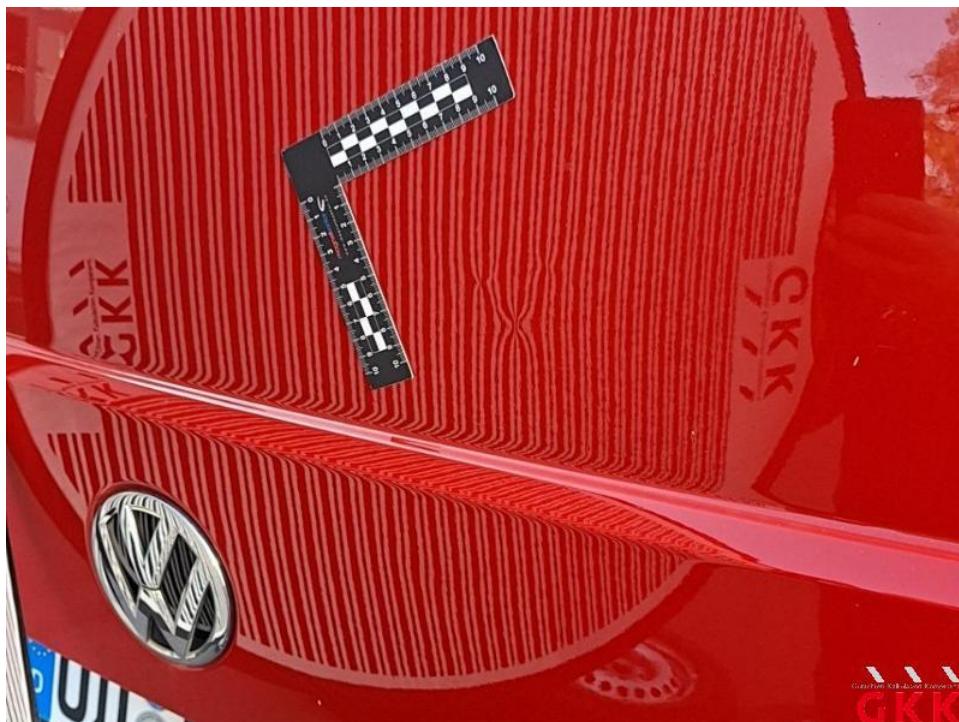
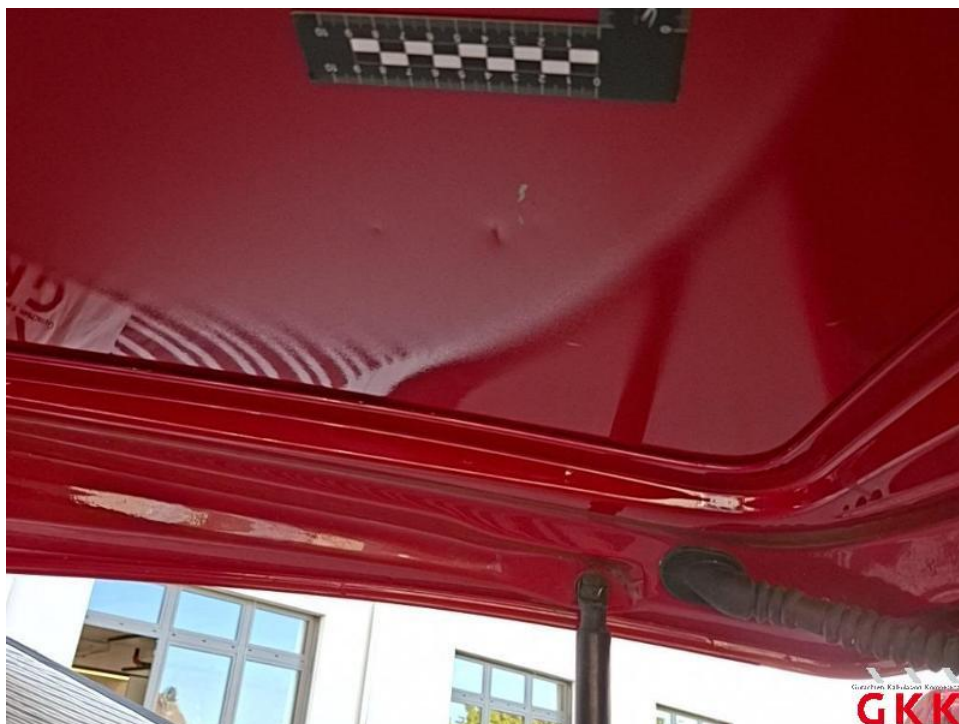
Heckklappe, bis 3 Dellen / Bauteil (Bild 36, Bild 37, Bild 38)

Bild 36. Heckklappe, bis 3 Dellen / Bauteil, kalt drücken

Bild 37. Heckklappe, bis 3 Dellen / Bauteil, kalt drücken

Bild 38. Heckklappe, bis 3 Dellen / Bauteil, kalt drücken

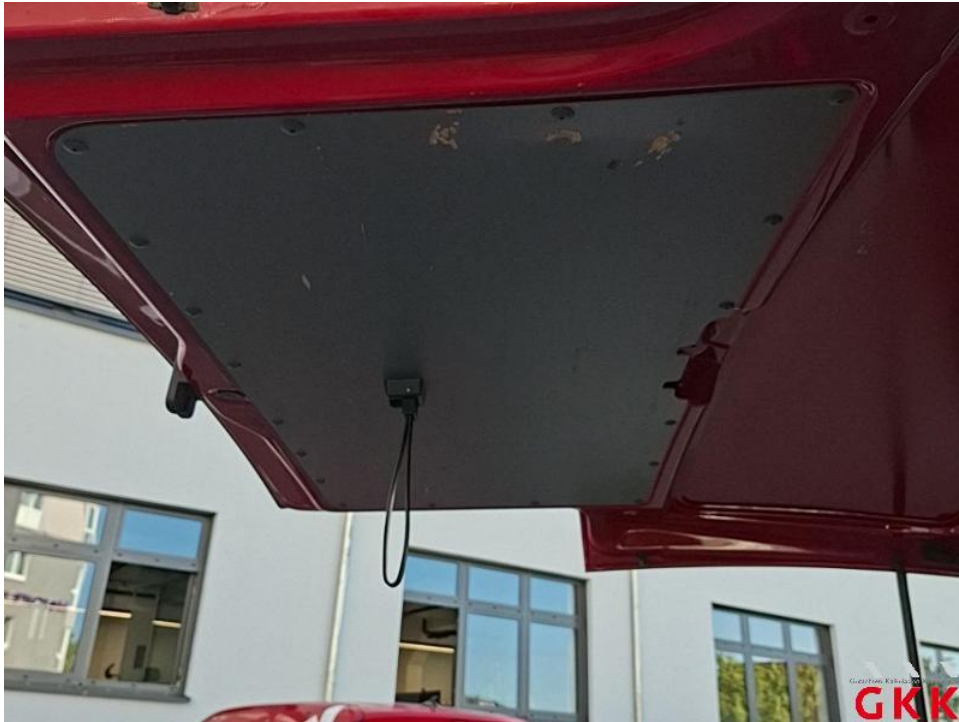
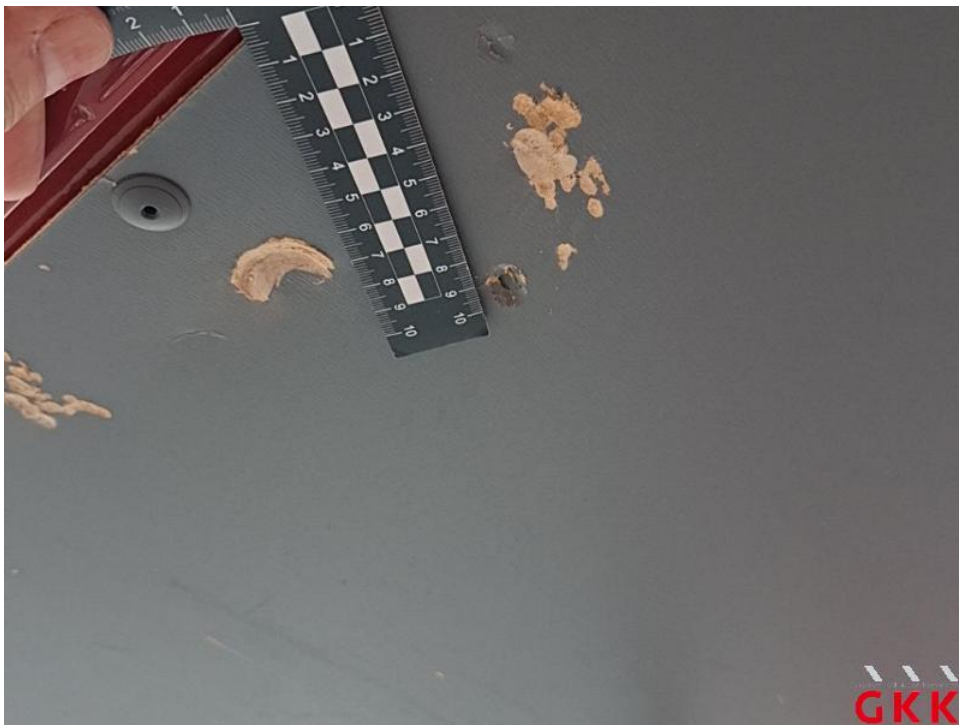
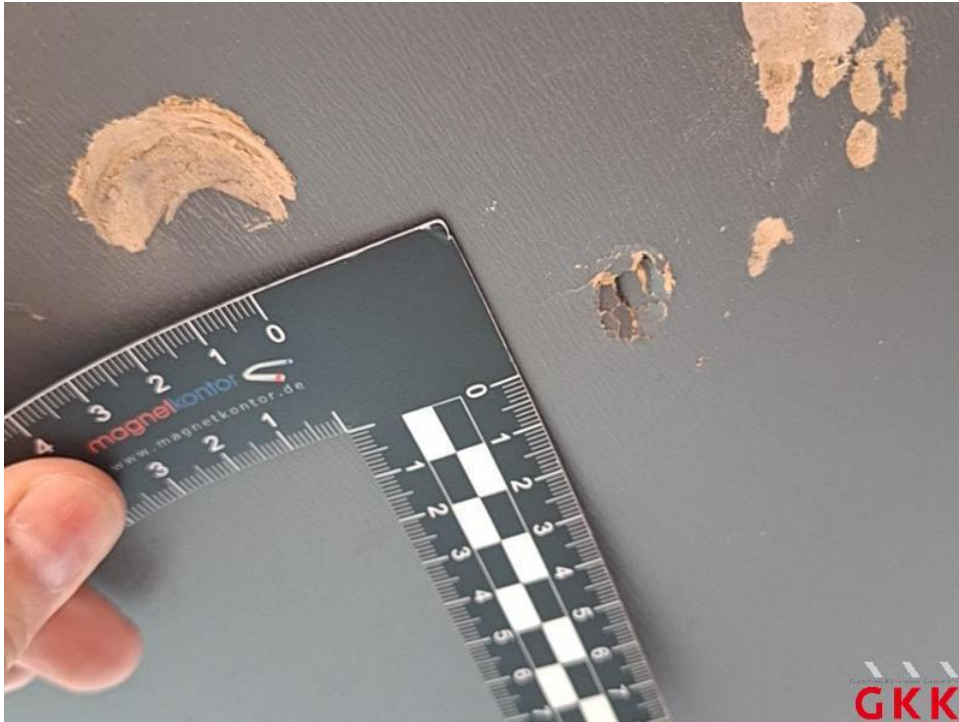
Heckklappe Innenverkleidung, beschädigt (Bild 39, Bild 40, Bild 41)

Bild 39. Heckklappe, Innenverkleidung, beschädigt, ersetzen

Bild 40. Heckklappe, Innenverkleidung, beschädigt, ersetzen

Bild 41. Heckklappe, Innenverkleidung, beschädigt, ersetzen

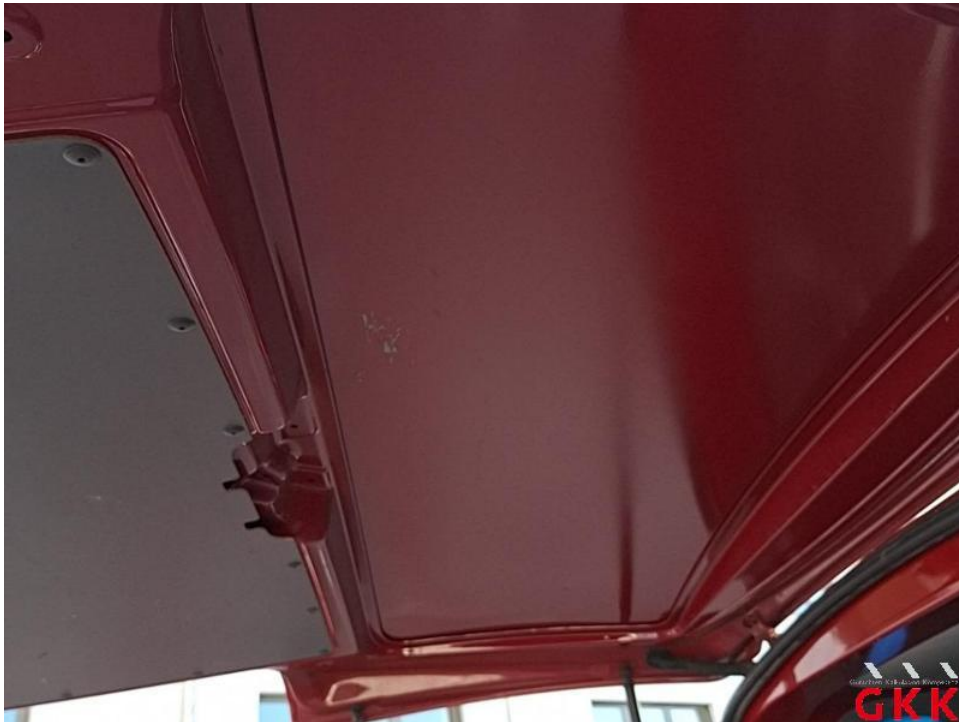
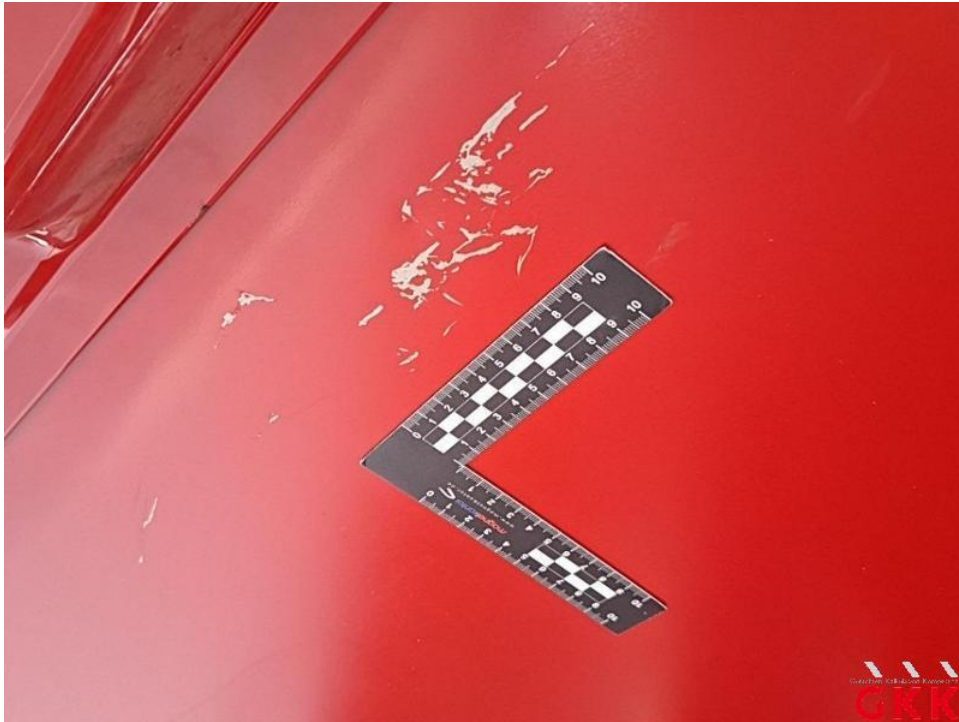
Heckklappe innen, beschädigt (Bild 42, Bild 43)

Bild 42. Heckklappe, innen, beschädigt, lackieren

Bild 43. Heckklappe, innen, beschädigt, lackieren
