**Fahrzeug:** VOLKSWAGEN Transporter 2,0 TDI 81kW BMT 2,8t lang Kastenwagen 4-türig 1968 ccm 110 PS / 81 KW Diesel 5-Gang Manuell

| Amtliches Kennzeichen: | OD -MX 6250 | Fahrgestell-Nummer: | WV1ZZZ7HZMH014241 |

## Zustandsbericht

| Besichtigungsdatum | 20.07.2026 |

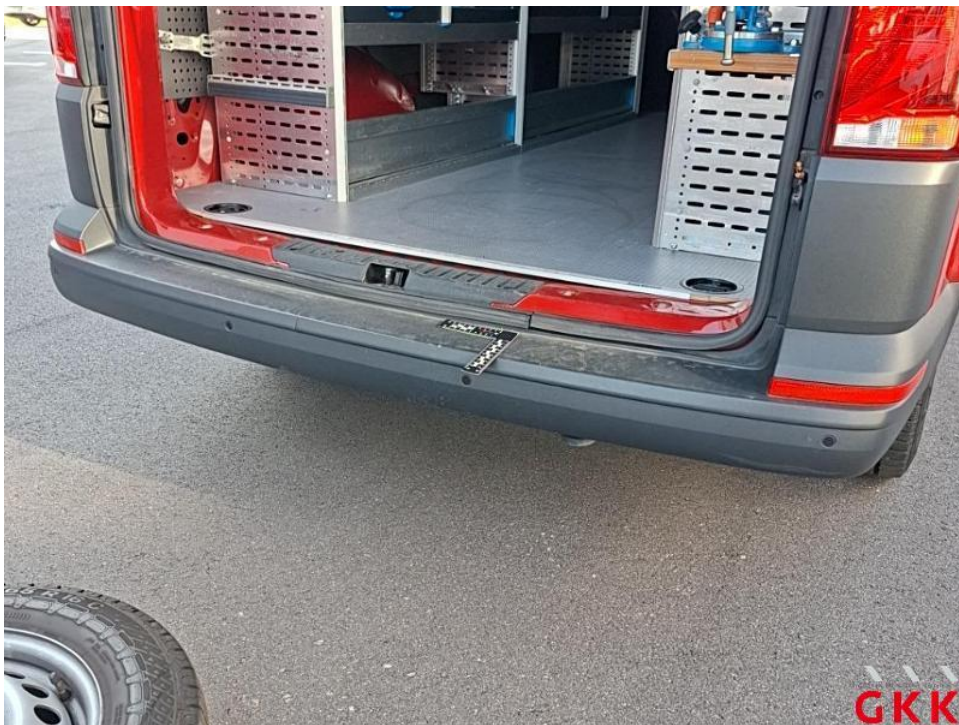
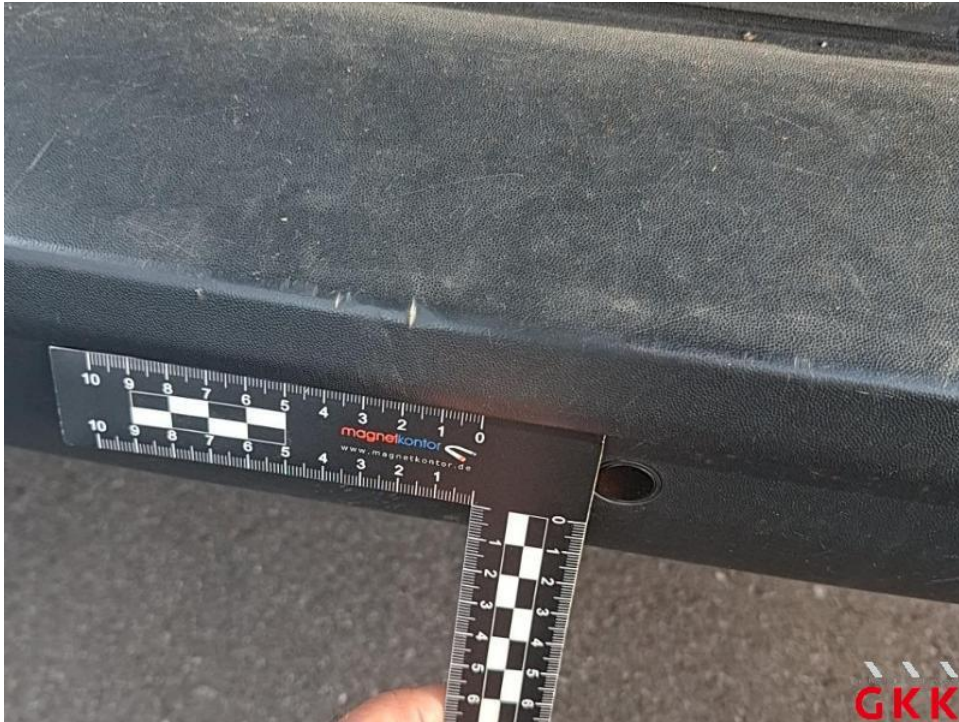
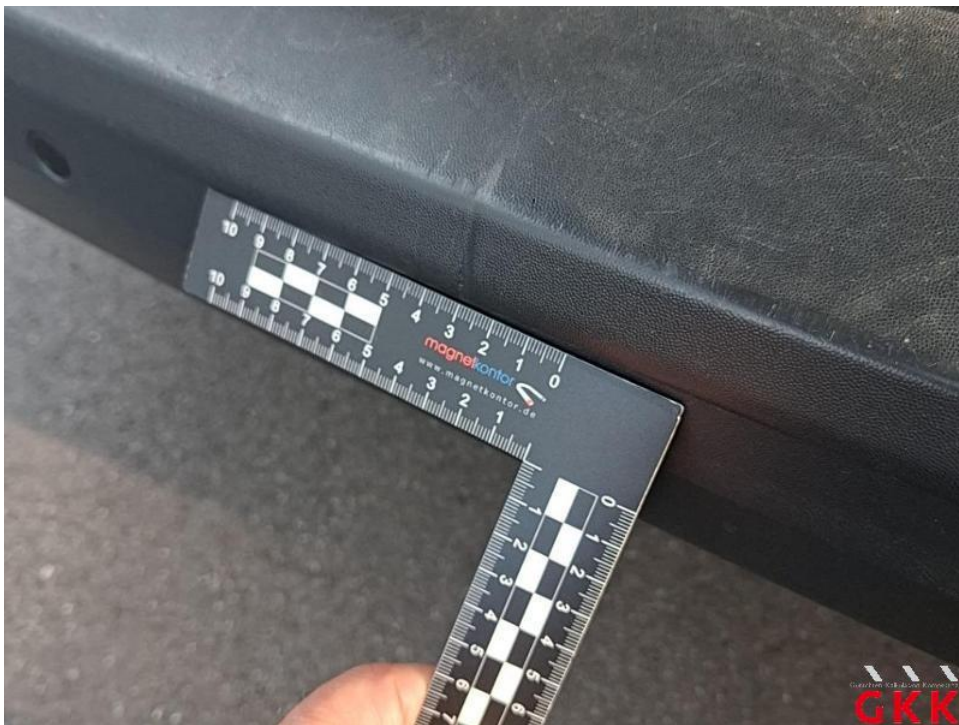
Stoßfänger hinten Verkleidung -unlackiert-, beschädigt (Bild 44, Bild 45, Bild 46)

Bild 44. Stoßfänger hinten, Verkleidung -unlackiert-, beschädigt, Smartrepair

Bild 45. Stoßfänger hinten, Verkleidung -unlackiert-, beschädigt, Smartrepair

Bild 46. Stoßfänger hinten, Verkleidung -unlackiert-, beschädigt, Smartrepair

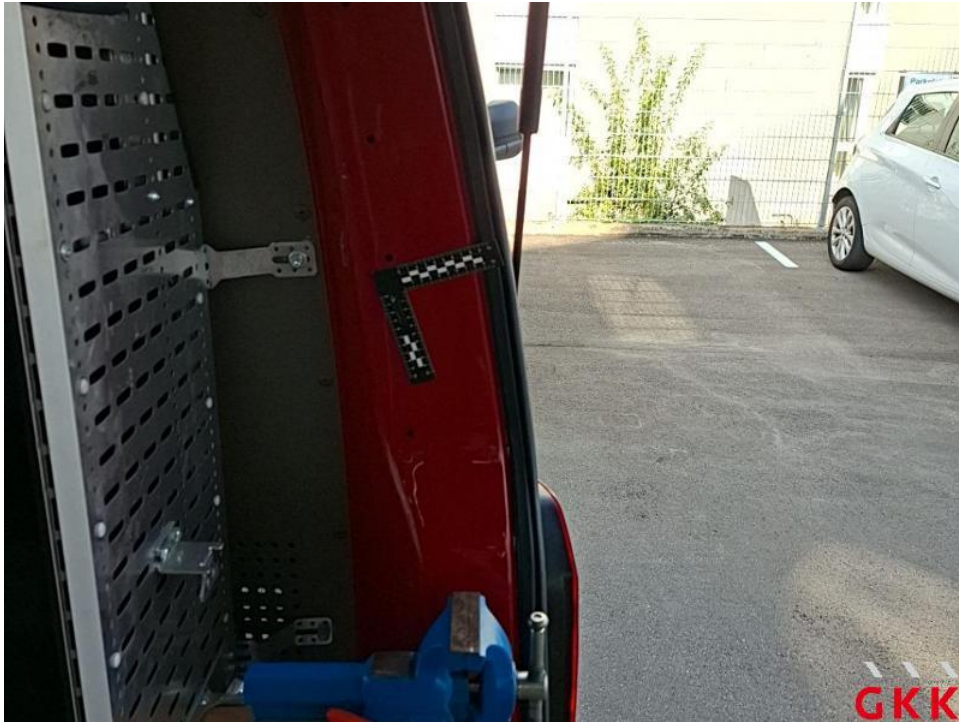
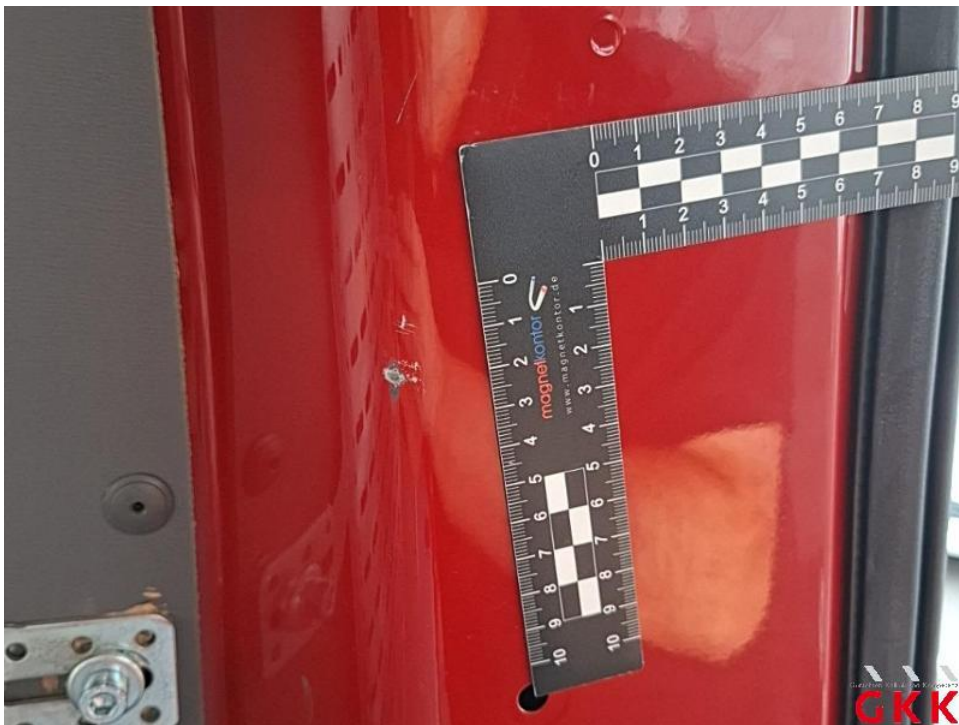
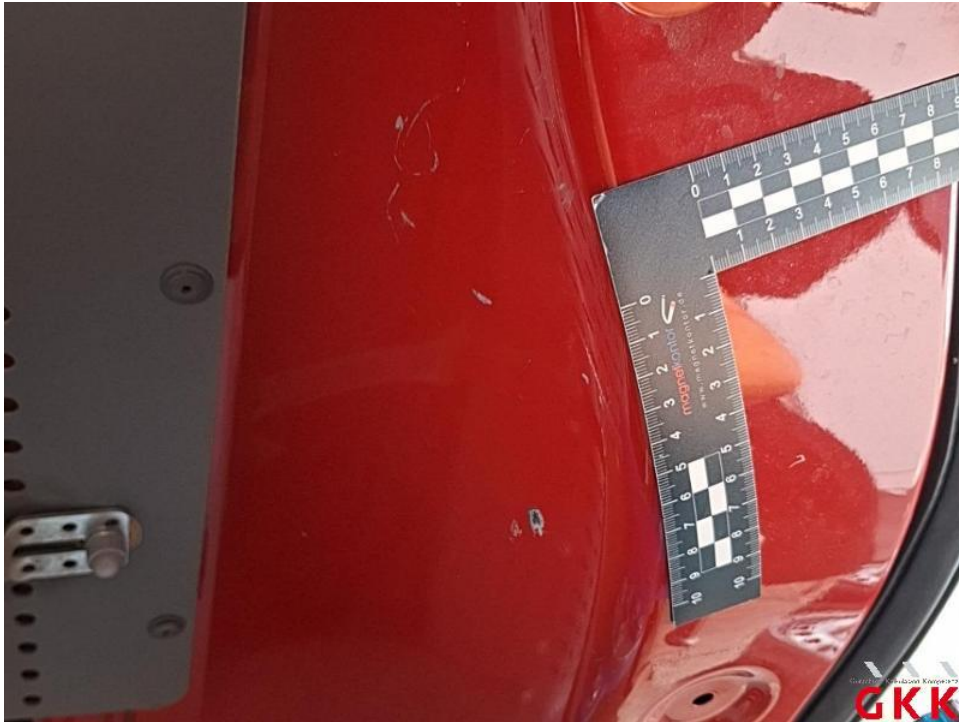
D- Säule rechts, verkratzt (Bild 47, Bild 48, Bild 49)

Bild 47. D- Säule rechts, verkratzt, lackieren

Bild 48. D- Säule rechts, verkratzt, lackieren

Bild 49. D- Säule rechts, verkratzt, lackieren

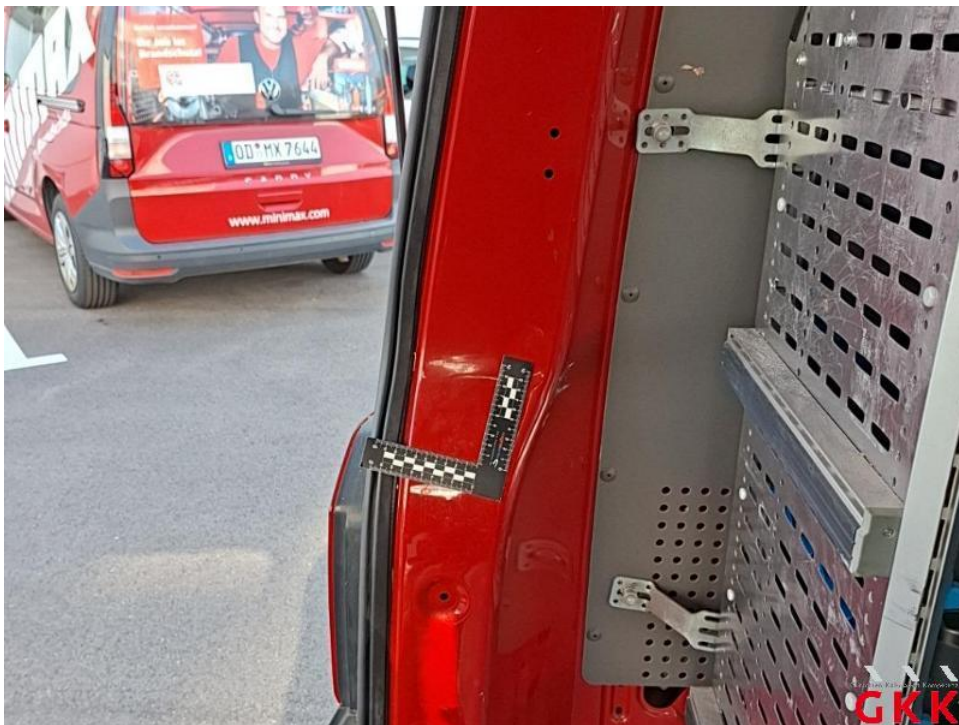
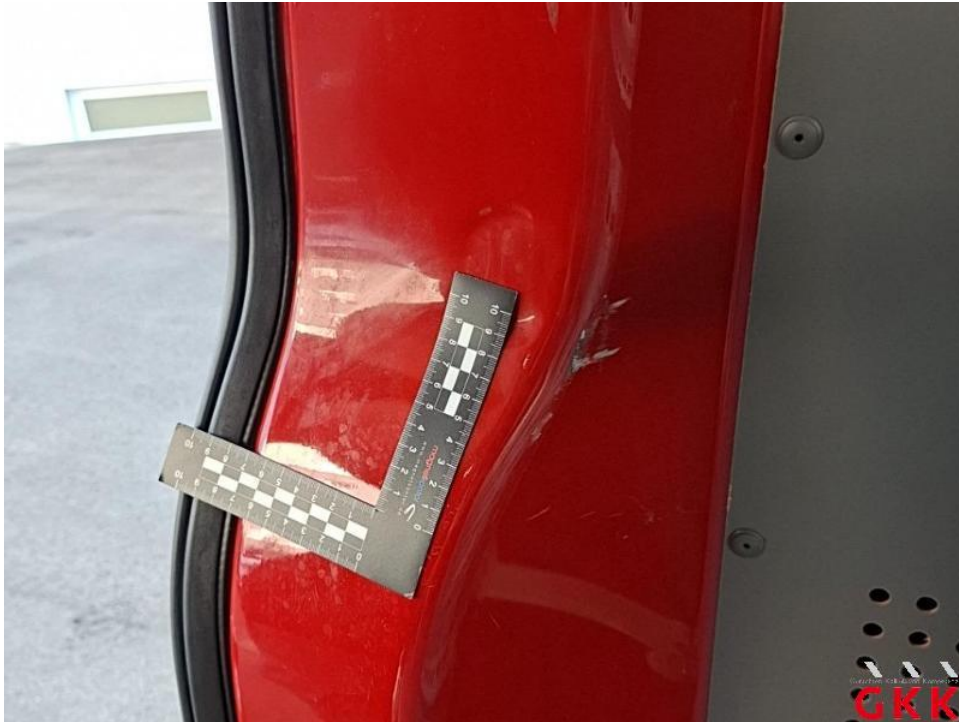
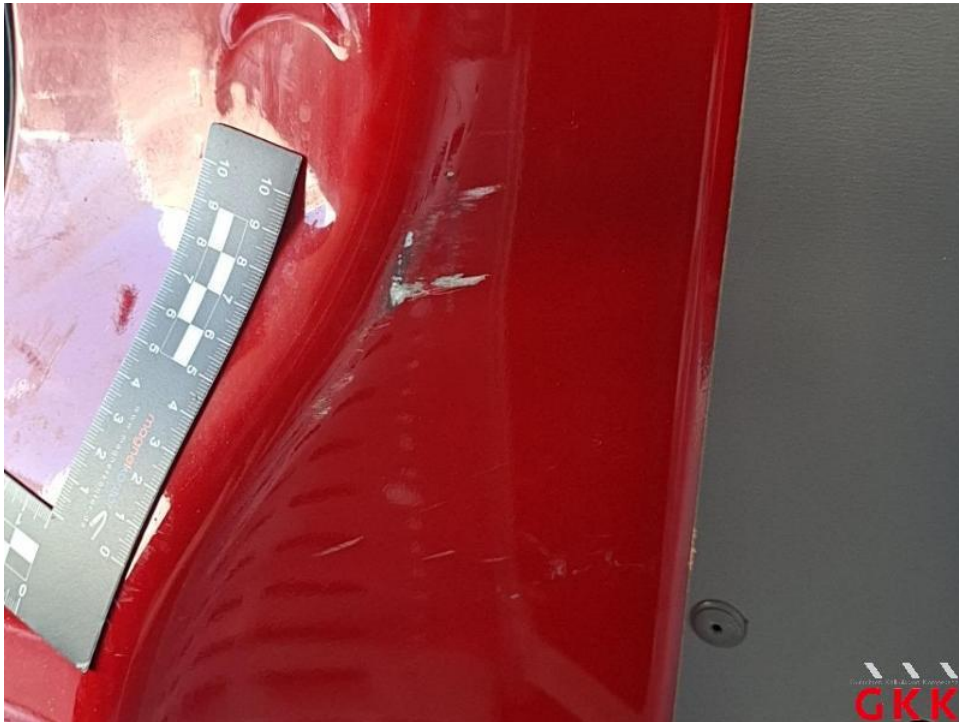
D- Säule links, verkratzt (Bild 50, Bild 51, Bild 52)

Bild 50. D- Säule links, verkratzt, lackieren

Bild 51. D- Säule links, verkratzt, lackieren

Bild 52. D- Säule links, verkratzt, lackieren

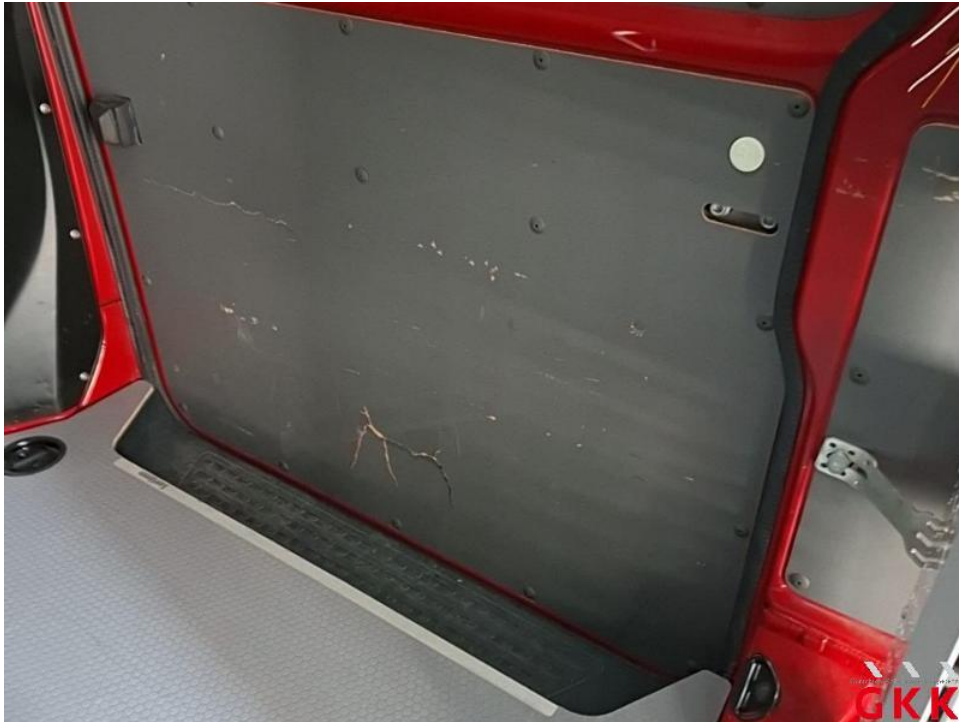
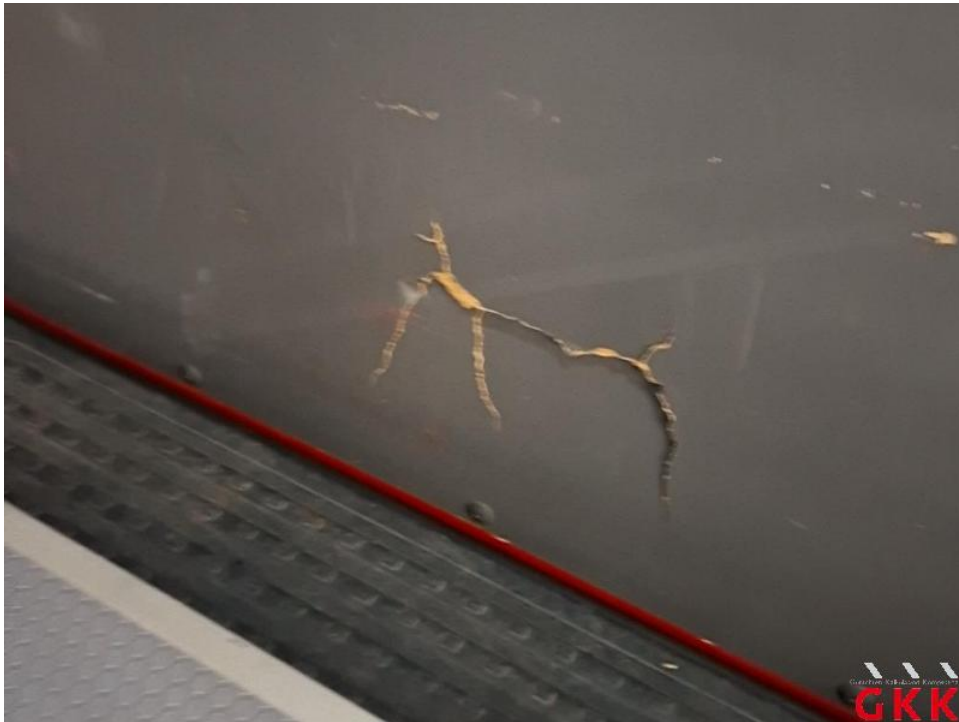
Schiebetür rechts Innenverkleidung, beschädigt (Bild 53, Bild 54)

Bild 53. Schiebetür rechts, Innenverkleidung, beschädigt, ersetzen

Bild 54. Schiebetür rechts, Innenverkleidung, beschädigt, ersetzen

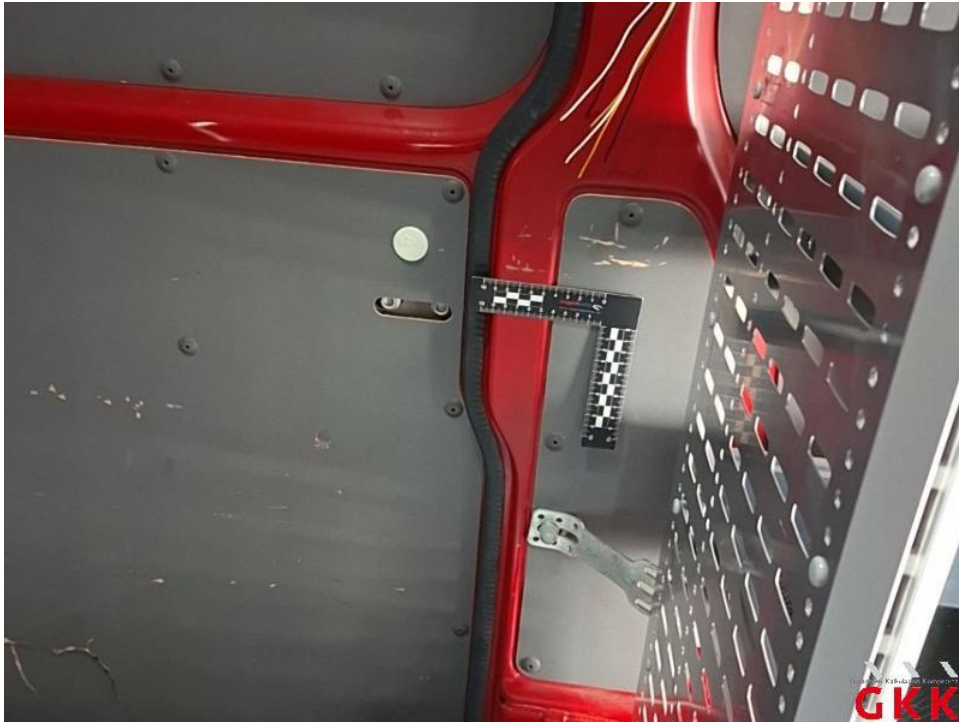
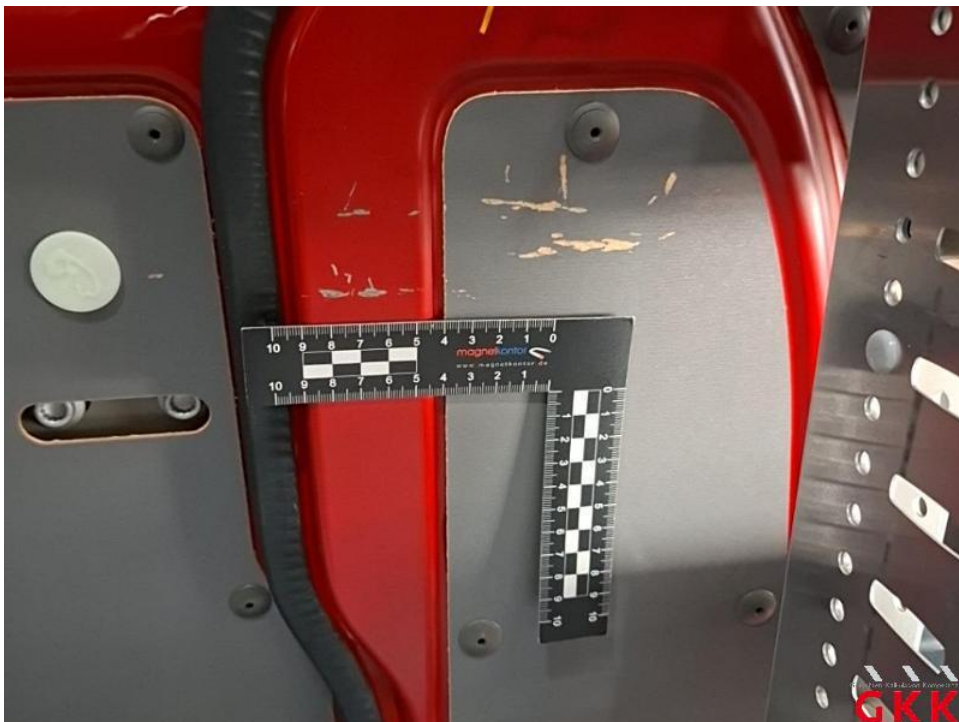
C- Säule rechts innen, verkratzt (Bild 55, Bild 56)

Bild 55. C- Säule rechts, innen, verkratzt, lackieren

Bild 56. C- Säule rechts, innen, verkratzt, lackieren

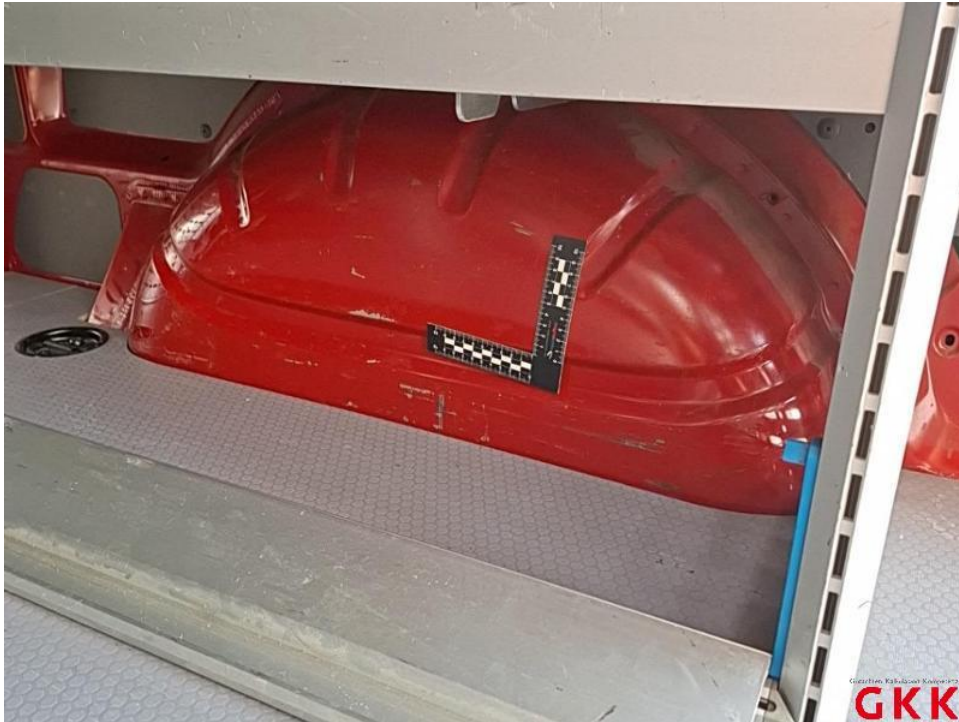
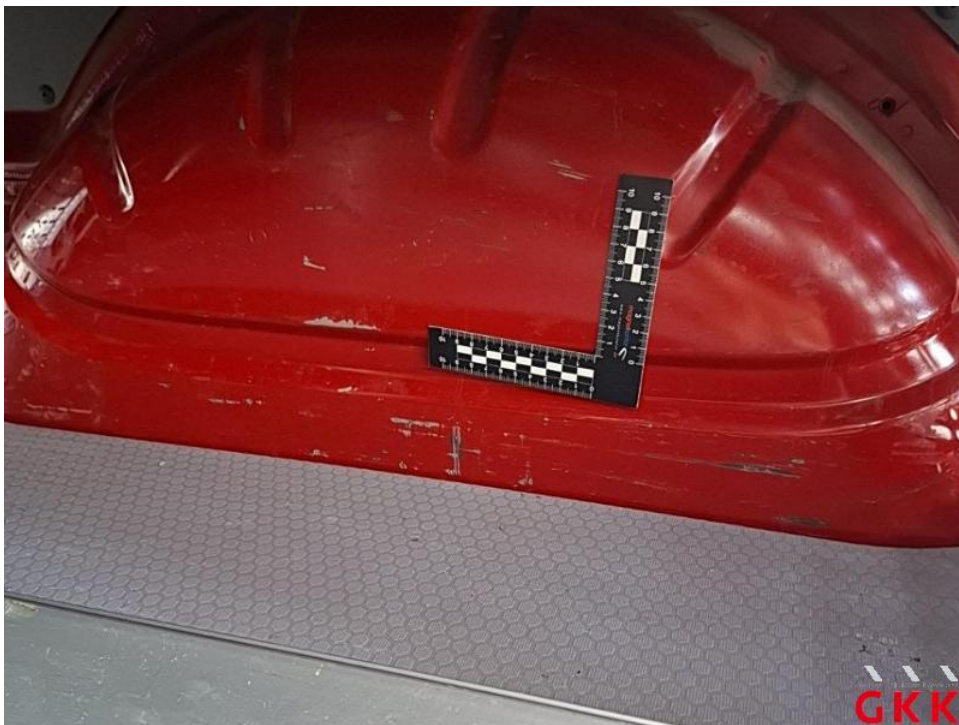
Radhaus hinten rechts, verkratzt (Bild 57, Bild 58)

Bild 57. Radhaus hinten rechts, verkratzt, lackieren

Bild 58. Radhaus hinten rechts, verkratzt, lackieren

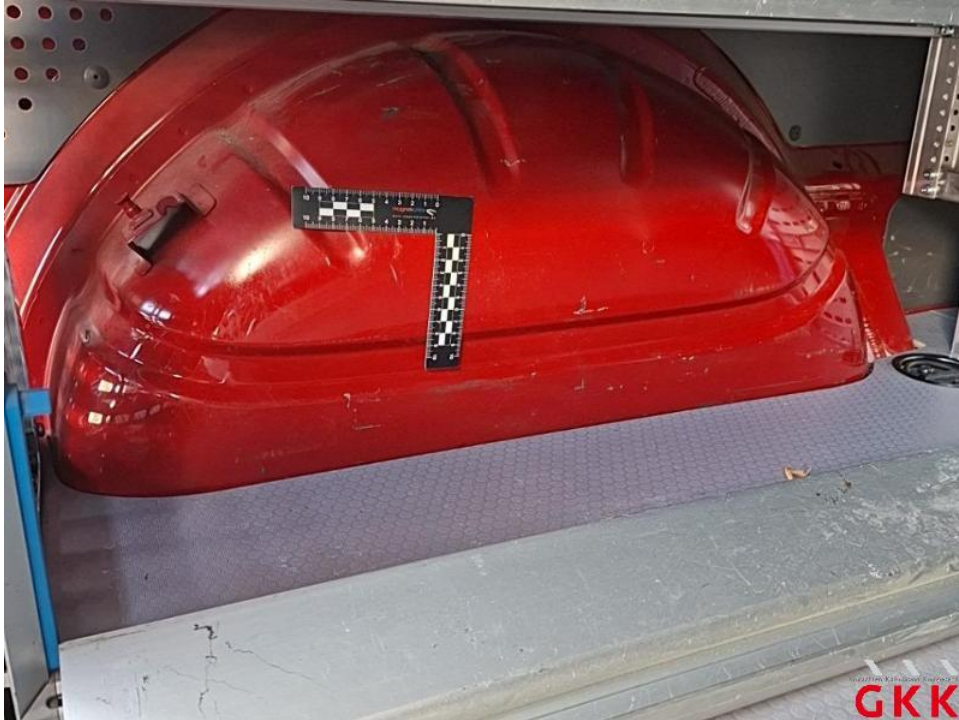
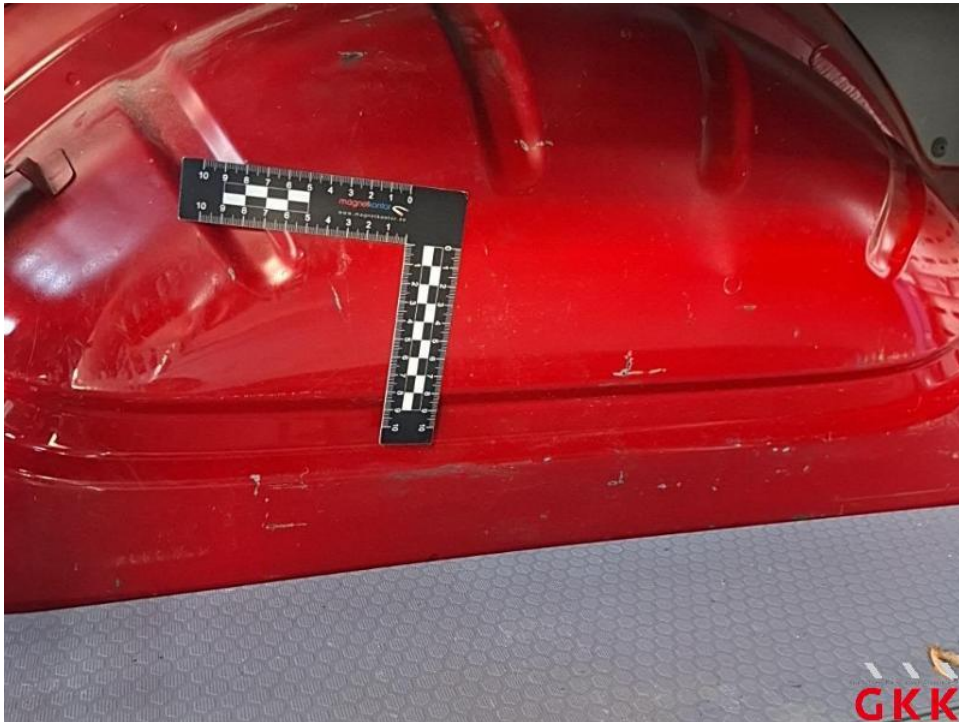
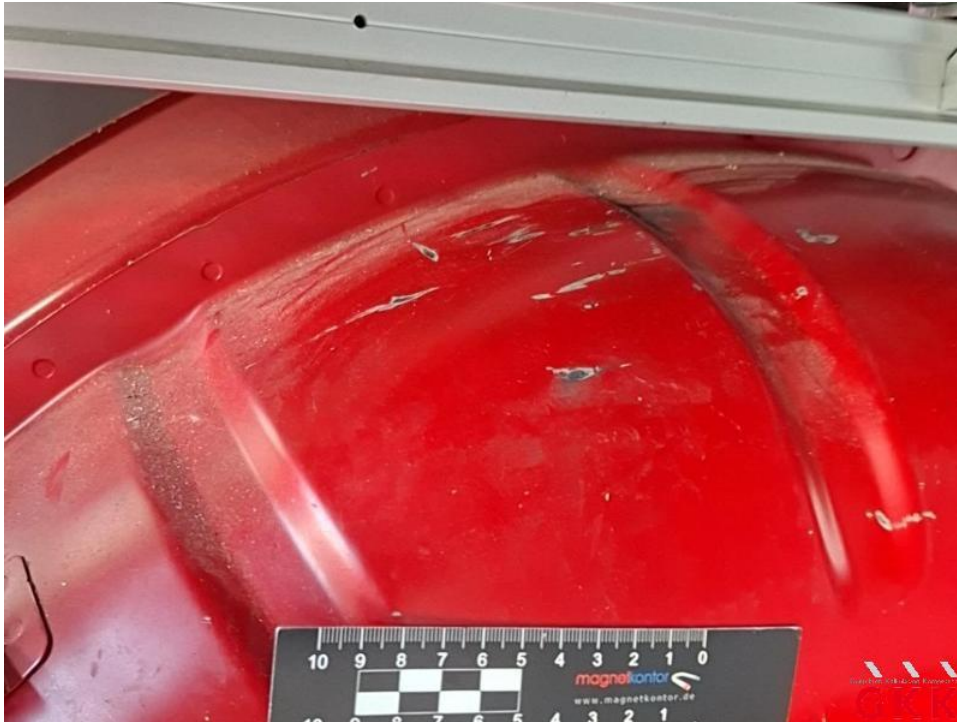
Radhaus hinten links, verkratzt (Bild 59, Bild 60, Bild 61)

Bild 59. Radhaus hinten links, verkratzt, lackieren

Bild 60. Radhaus hinten links, verkratzt, lackieren

Bild 61. Radhaus hinten links, verkratzt, lackieren

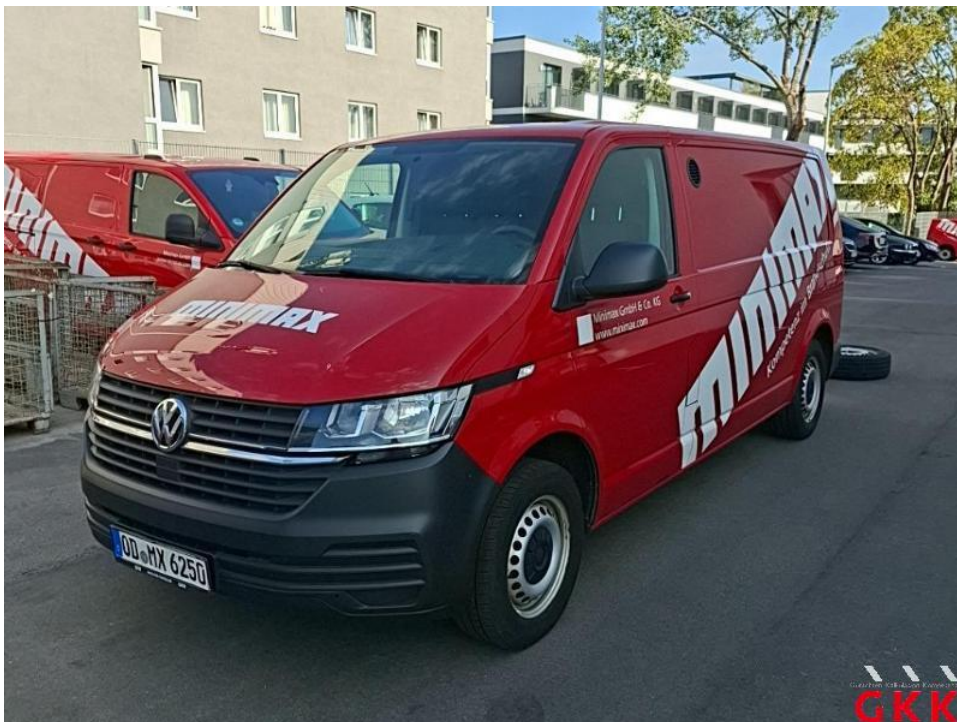
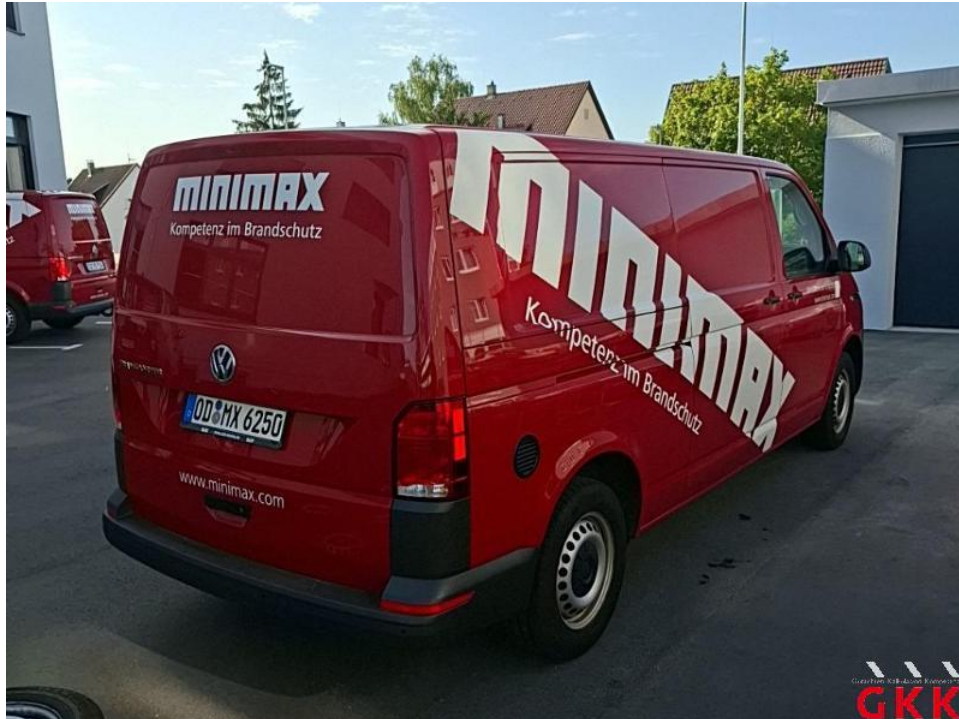
Beschriftungs- / Werbefolie, beklebt (Bild 62, Bild 63)

Bild 62. Beschriftungs- / Werbefolie, beklebt, entkleben

Bild 63. Beschriftungs- / Werbefolie, beklebt, entkleben
