WBA41AS070CL04519

## Zustandsbericht

**TÜV SÜD Auto Service GmbH**  
Römeräcker 1  
76351 Linkenheim - Hochstetten

Besichtigungsdatum: 17.07.2026  
**Protokollnummer: 46563727**  
Anlieferungsdatum: 17.07.2026

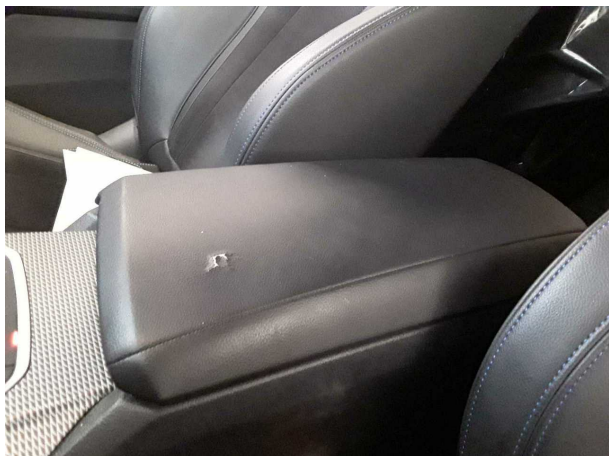
| Nr. | Bauteilgruppe | Beschreibung |
|---|---|---|
| 1 | Sitz vorn | Armlehnen - porös / rissig - Wertminderung |

**Beschädigung #1:** Sitz vorn: Armlehnen - porös / rissig - Wertminderung

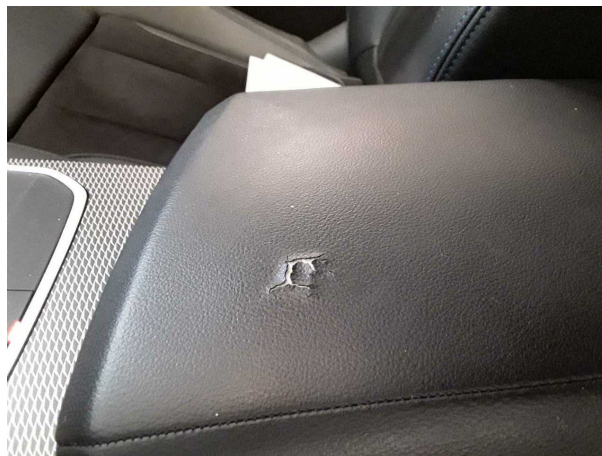
**Beschädigung #1:** Sitz vorn: Armlehnen - porös / rissig - Wertminderung

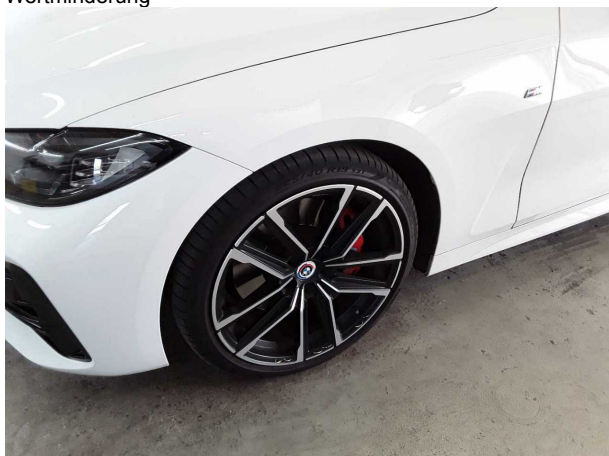
| Nr. | Bauteilgruppe | Beschreibung |
|---|---|---|
| 2 | Rad/Reifen | Leichtmetallfelge vorn links - verkratzt / verschürft - Wertminderung |

**Beschädigung #2:** Rad/Reifen: Leichtmetallfelge vorn links - verkratzt / verschürft - Wertminderung

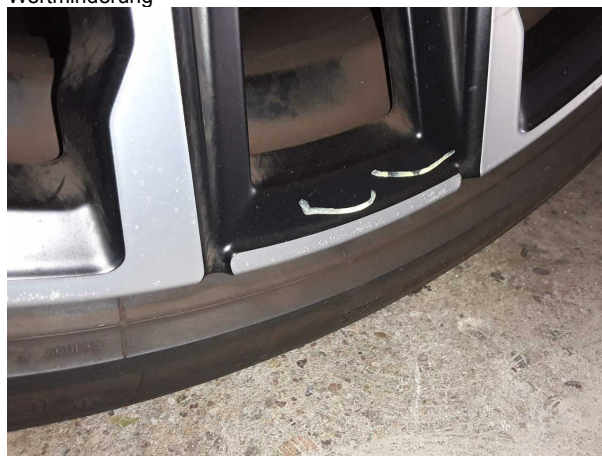
**Beschädigung #2:** Rad/Reifen: Leichtmetallfelge vorn links - verkratzt / verschürft - Wertminderung

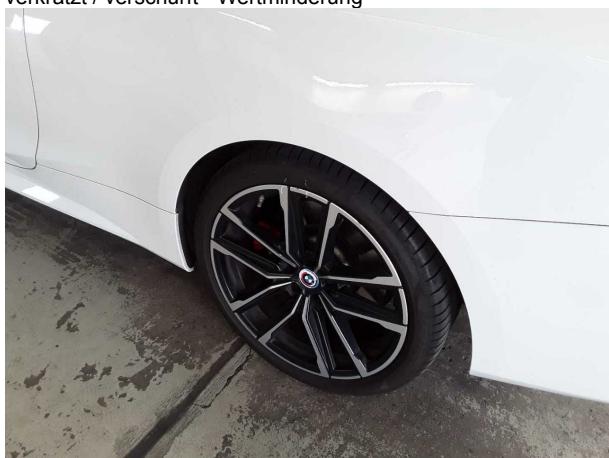
| Nr. | Bauteilgruppe | Beschreibung |
|---|---|---|
| 3 | Rad/Reifen | Leichtmetallfelge hinten links - verkratzt / verschürft - Wertminderung |

**Beschädigung #3:** Rad/Reifen: Leichtmetallfelge hinten links - verkratzt / verschürft - Wertminderung

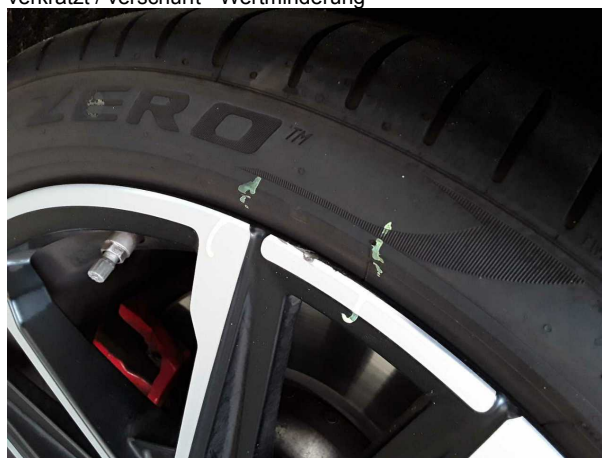
**Beschädigung #3:** Rad/Reifen: Leichtmetallfelge hinten links - verkratzt / verschürft - Wertminderung

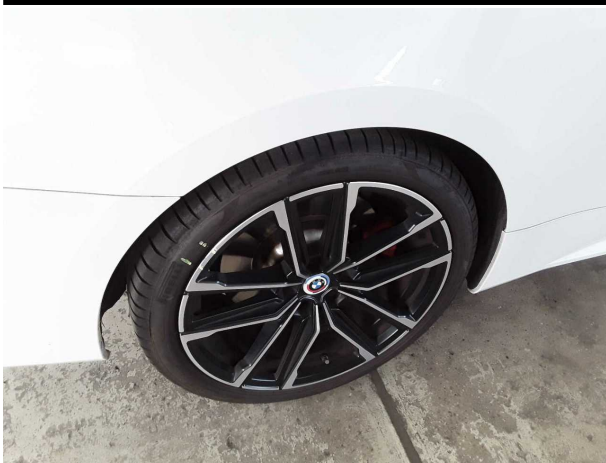
| Nr. | Bauteilgruppe | Beschreibung |
|---|---|---|
| 4 | Rad/Reifen | Leichtmetallfelge hinten rechts - verkratzt / verschürft - Wertminderung |

**Beschädigung #4:** Rad/Reifen: Leichtmetallfelge hinten rechts - verkratzt / verschürft - Wertminderung

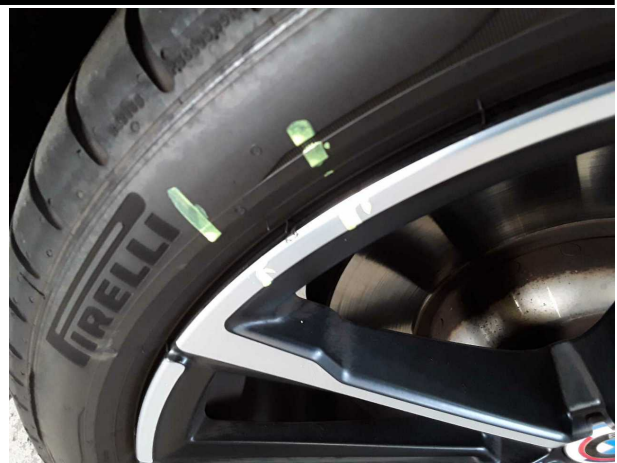
**Beschädigung #4:** Rad/Reifen: Leichtmetallfelge hinten rechts - verkratzt / verschürft - Wertminderung

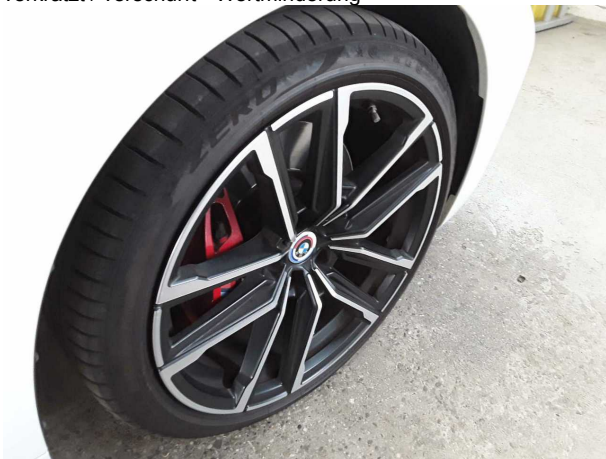
| Nr. | Bauteilgruppe | Beschreibung |
|---|---|---|
| 5 | Rad/Reifen | Leichtmetallfelge vorn rechts - verkratzt / verschürft - Wertminderung |

**Beschädigung #5:** Rad/Reifen: Leichtmetallfelge vorn rechts - verkratzt / verschürft - Wertminderung

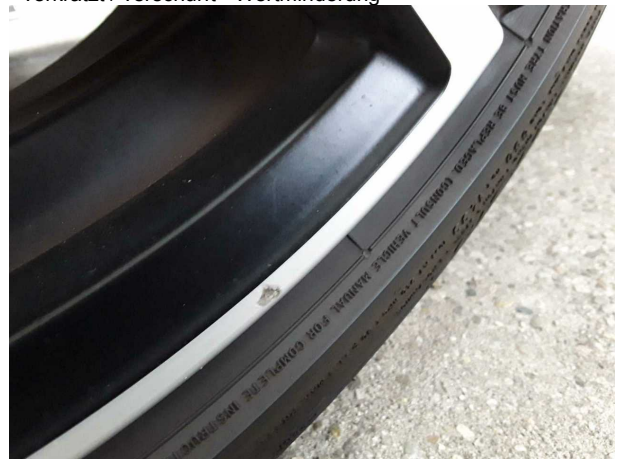
**Beschädigung #5:** Rad/Reifen: Leichtmetallfelge vorn rechts - verkratzt / verschürft - Wertminderung

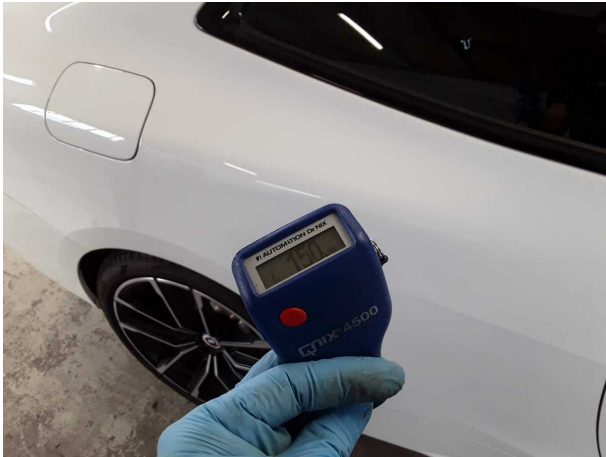
| Nr. | Ort |
|---|---|
| 1 | Seitenwand rechts, fachgerecht ausgeführt |

**Nachlackierung 1:** Seitenwand rechts

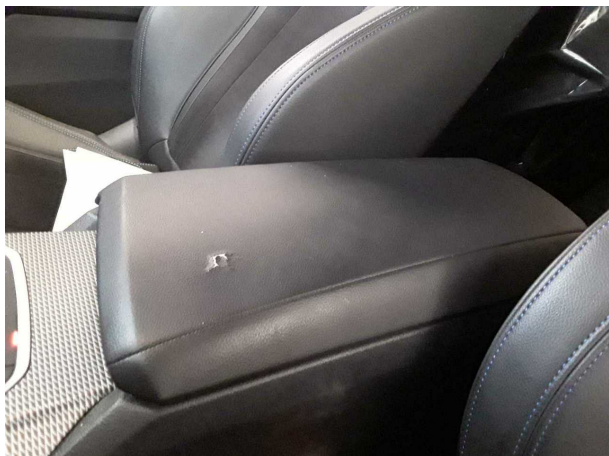
| No. | Component group | Description |
|---|---|---|
| 1 | Seat - front | armrests - Porous / cracked - Loss in value |

**Damage #1:** Seat - front: armrests - Porous / cracked - Loss in value

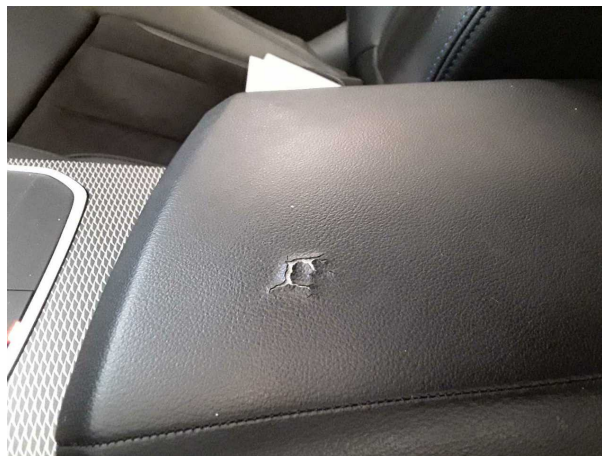
**Damage #1:** Seat - front: armrests - Porous / cracked - Loss in value

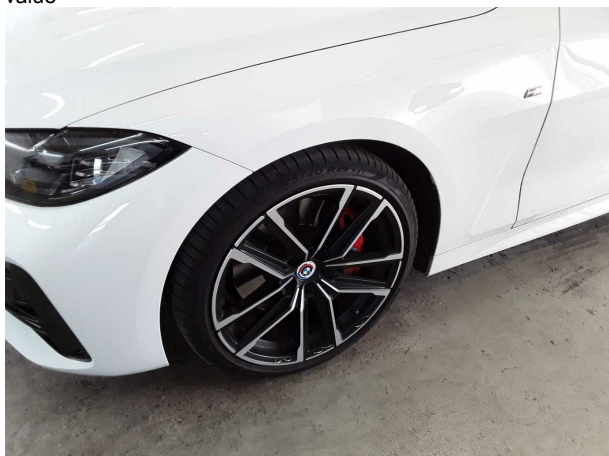
| No. | Component group | Description |
|---|---|---|
| 2 | Wheel / tyres | Alloy rim - front left side - Scratched - Loss in value |

**Damage #2:** Wheel / tyres: Alloy rim - front left side - Scratched - Loss in value

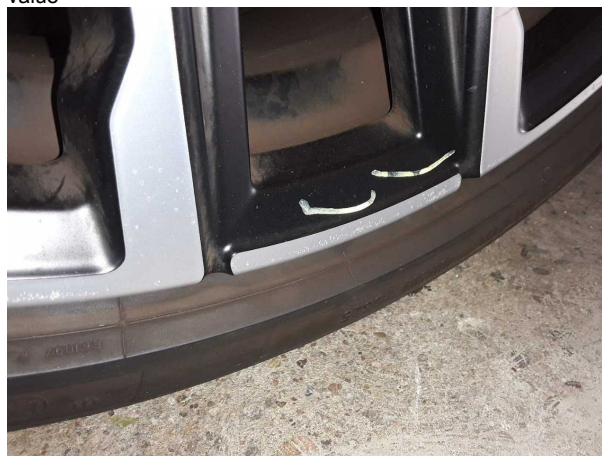
**Damage #2:** Wheel / tyres: Alloy rim - front left side - Scratched - Loss in value

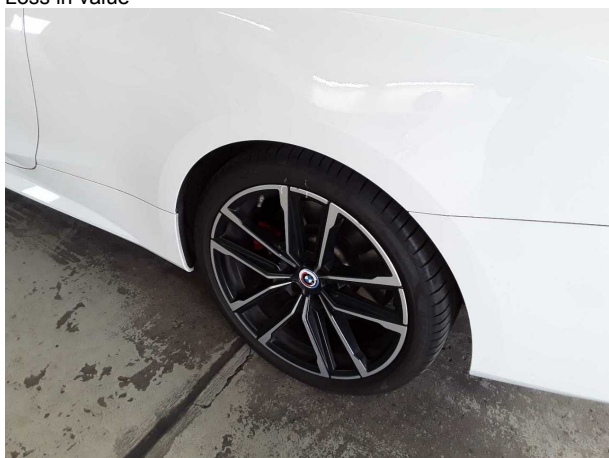
| No. | Component group | Description |
|---|---|---|
| 3 | Wheel / tyres | Alloy rim - rear left side - Scratched - Loss in value |

**Damage #3:** Wheel / tyres: Alloy rim - rear left side - Scratched - Loss in value

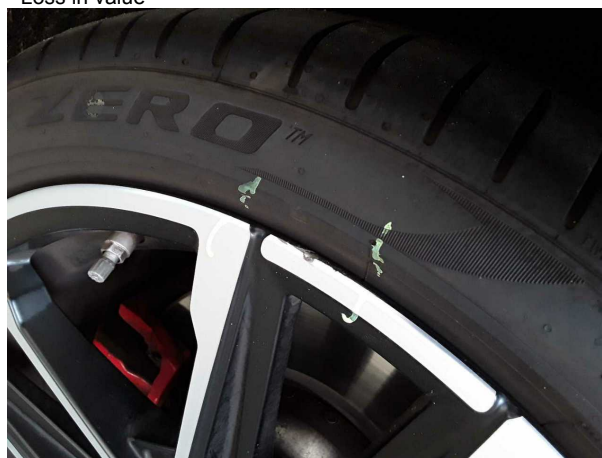
**Damage #3:** Wheel / tyres: Alloy rim - rear left side - Scratched - Loss in value

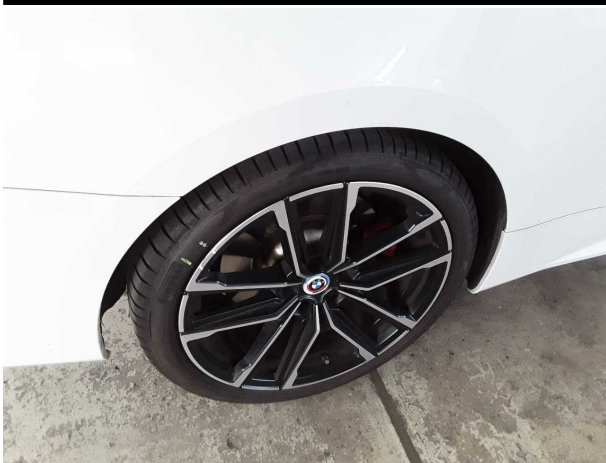
| No. | Component group | Description |
|---|---|---|
| 4 | Wheel / tyres | Alloy rim - rear right side - Scratched - Loss in value |

**Damage #4:** Wheel / tyres: Alloy rim - rear right side - Scratched - Loss in value

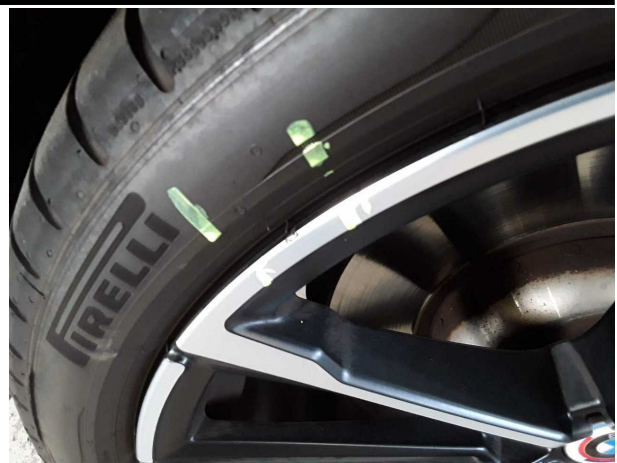
**Damage #4:** Wheel / tyres: Alloy rim - rear right side - Scratched - Loss in value

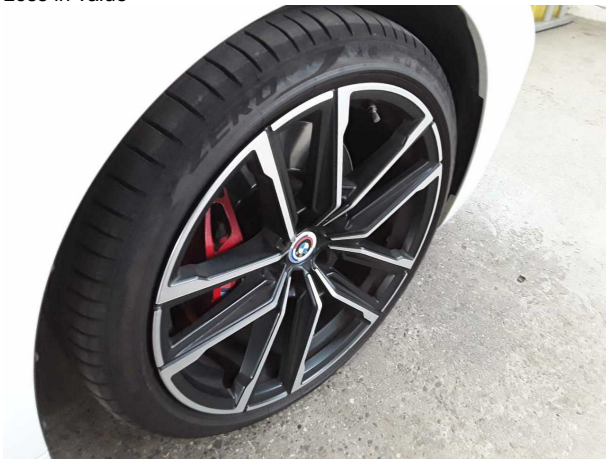
| No. | Component group | Description |
|---|---|---|
| 5 | Wheel / tyres | Alloy rim - front right side - Scratched - Loss in value |

**Damage #5:** Wheel / tyres: Alloy rim - front right side - Scratched - Loss in value

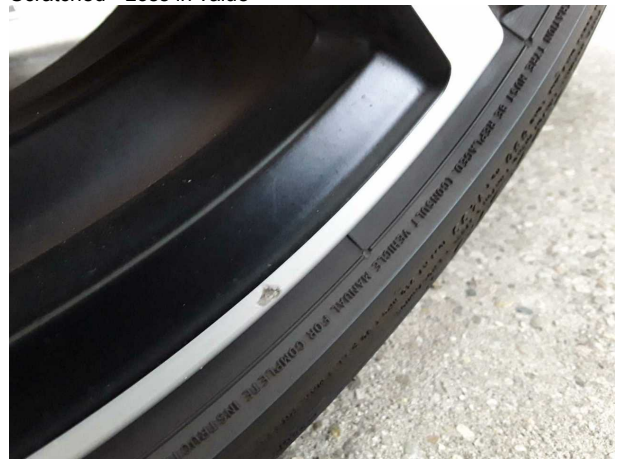
**Damage #5:** Wheel / tyres: Alloy rim - front right side - Scratched - Loss in value

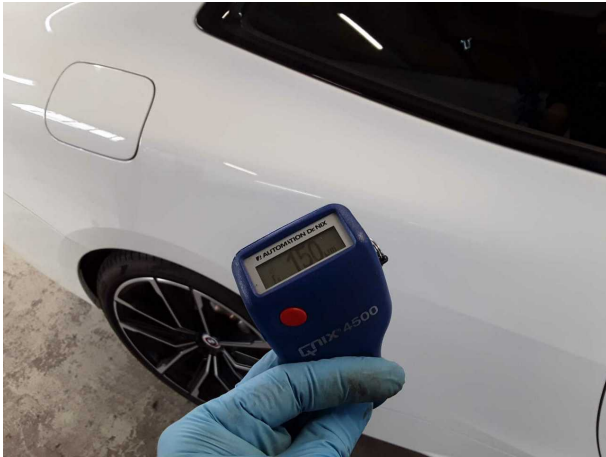
| No. | Location |
|---|---|
| 1 | Side panel - rear right side, Professionally carried out |

**Repainting 1:** Side panel - rear right side
