VSSZZZKN1PW500670

| Vehicle Identification number | VSSZZZKN1PW500670 | Power / Engine displacement | 110 kW / 1,395 ccm |

## Zustandsbericht

Inspection date: 12 Dec 2025  
**Protocol number: 43040618**

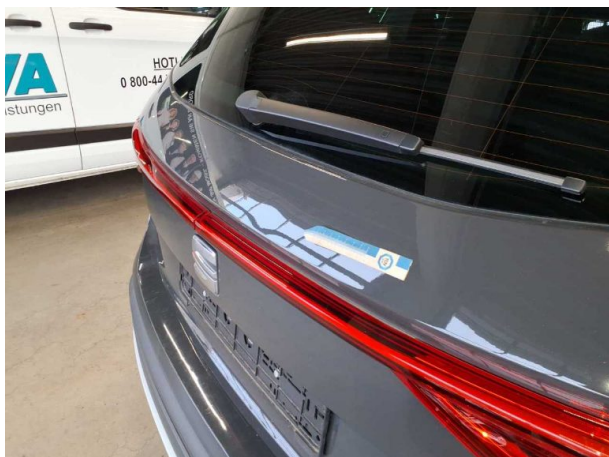
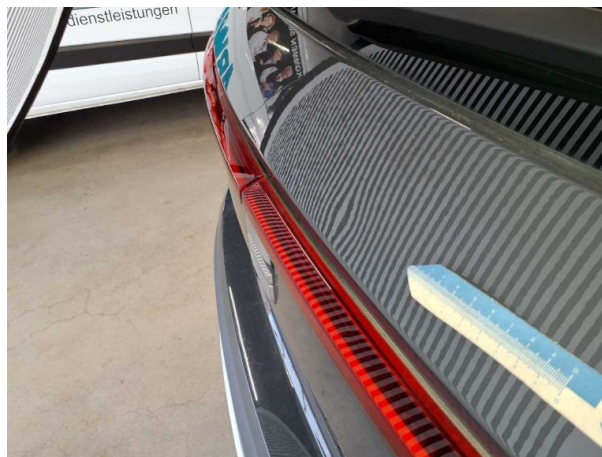
| No. | Component group | Description |
|---|---|---|
| 1 | Boot lid / rear door | Boot lid - dent(s) - Smooth repair work |

**Damage #1:** Boot lid / rear door: Boot lid - dent(s) - Smooth repair work

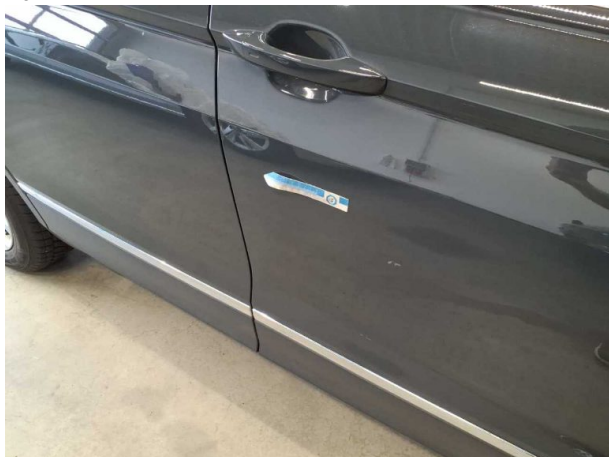
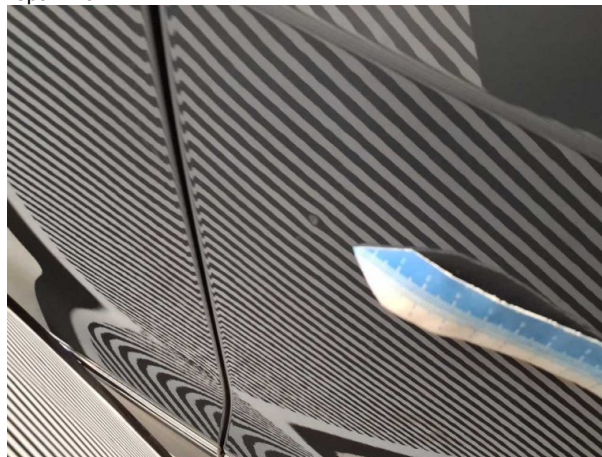
| No. | Component group | Description |
|---|---|---|
| 2 | Door - front right side | Door - dent(s) - Smooth repair work |

**Damage #2:** Door - front right side: Door - dent(s) - Smooth repair work

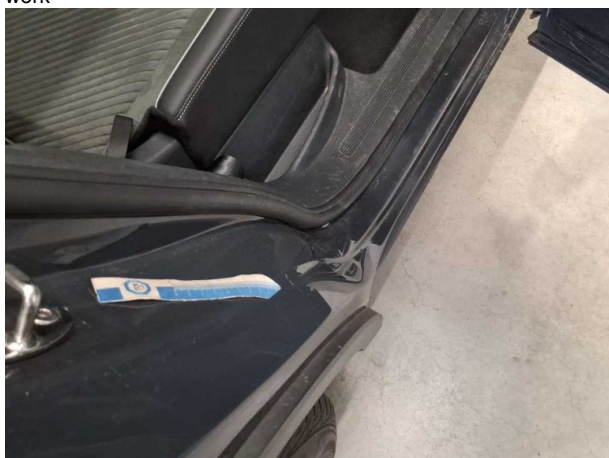
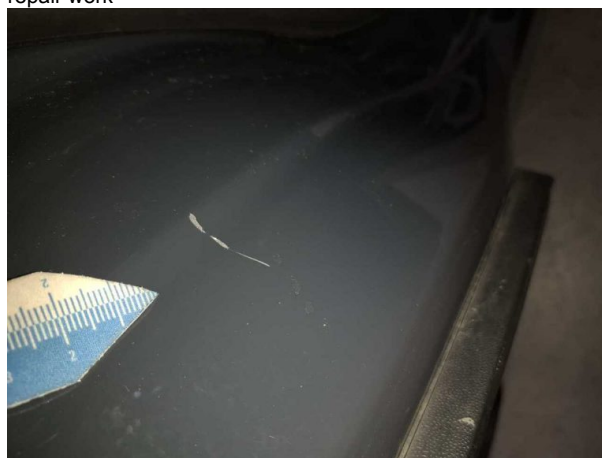
| No. | Component group | Description |
|---|---|---|
| 3 | Side panel - rear right side | Sill - Scratch(es) - Smart repair |

**Damage #3:** Side panel - rear right side: Sill - Scratch(es) - Smart repair

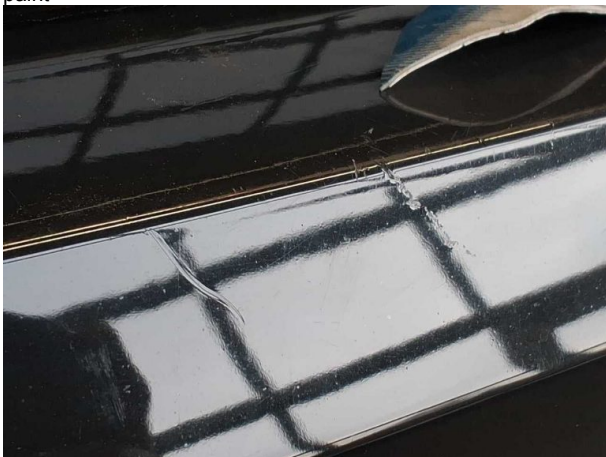
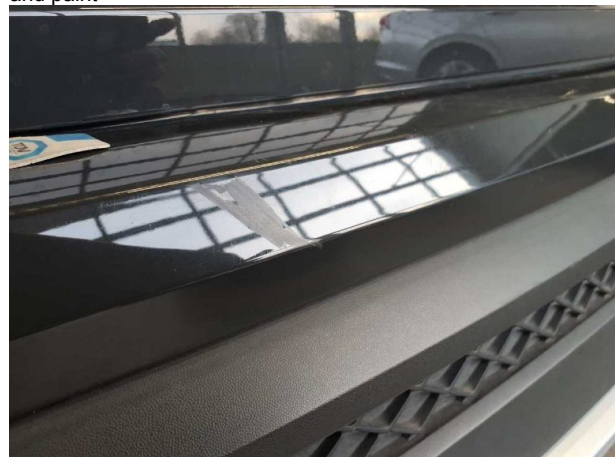
| No. | Component group | Description |
|---|---|---|
| 6 | Rear bumper | Rear bumper - Scratch(es) - Repair and paint |

**Damage #6:** Rear bumper: Rear bumper - Scratch(es) - Repair a...  
paint

**Damage #6:** Rear bumper: Rear bumper - Scratch(es) - Repair  
and paint

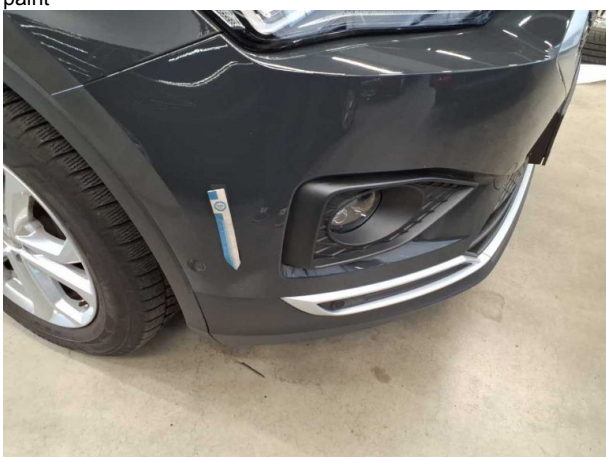
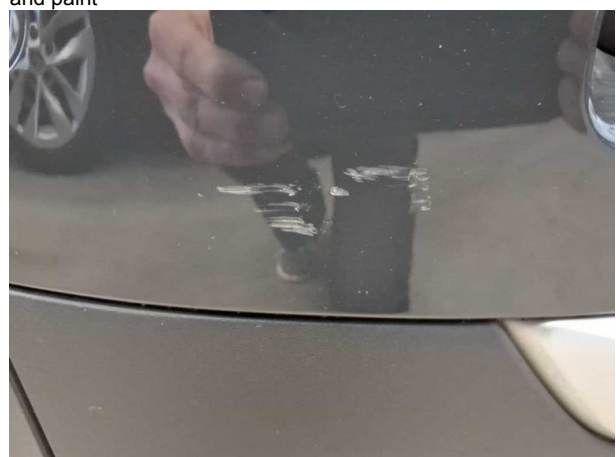
| No. | Component group | Description |
|---|---|---|
| 7 | Front bumper | Front bumper - Scratch(es) - Repair and paint |

**Damage #7:** Front bumper: Front bumper - Scratch(es) - Repair  
and paint

**Damage #7:** Front bumper: Front bumper - Scratch(es) - Rep...  
and paint

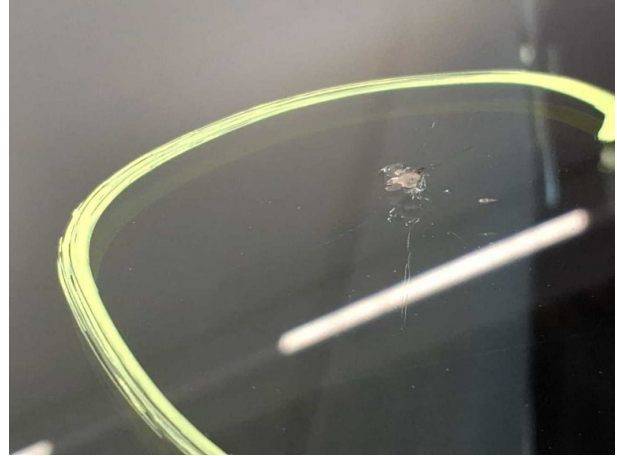
| No. | Component group | Description |
|---|---|---|
| 8 | Vehicle glazing | Windscreen (Rissbildung) - Stone chips - Replace |

**Damage #8:** Vehicle glazing: Windscreen (Rissbildung) - Stone chips - Replace

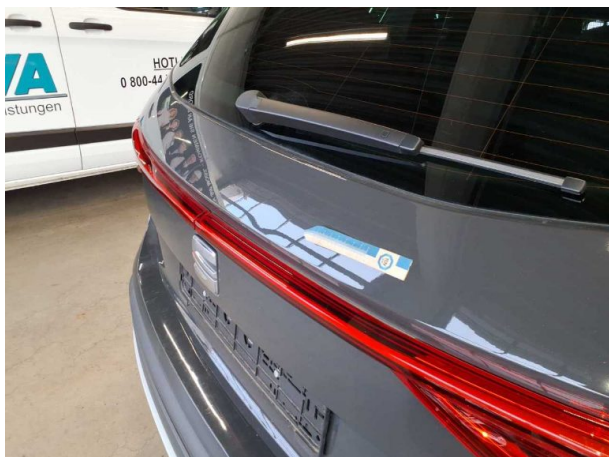
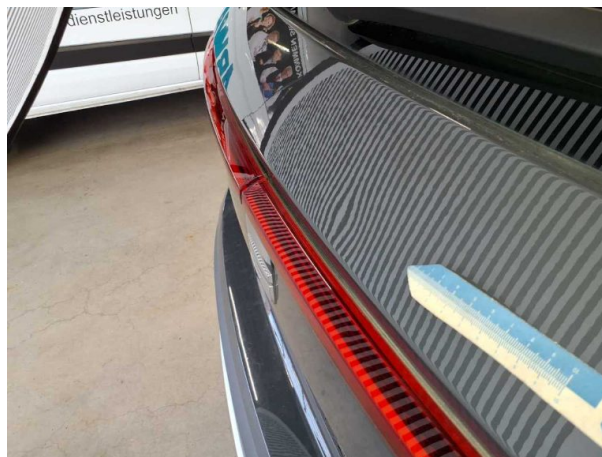
**Beschädigung #1:** Heckklappe/-tür: Heckklappe - Delle(n) - sanft instandsetzen

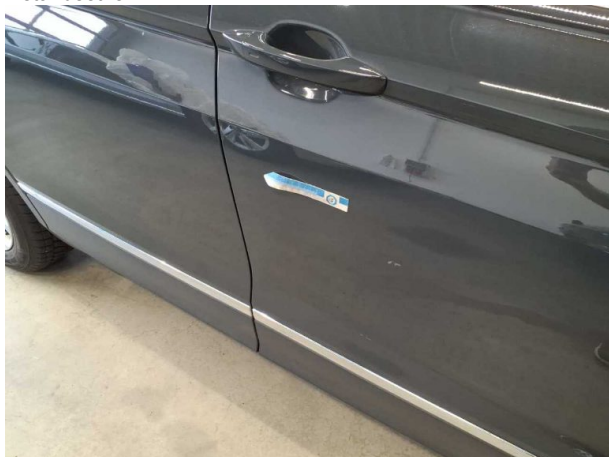
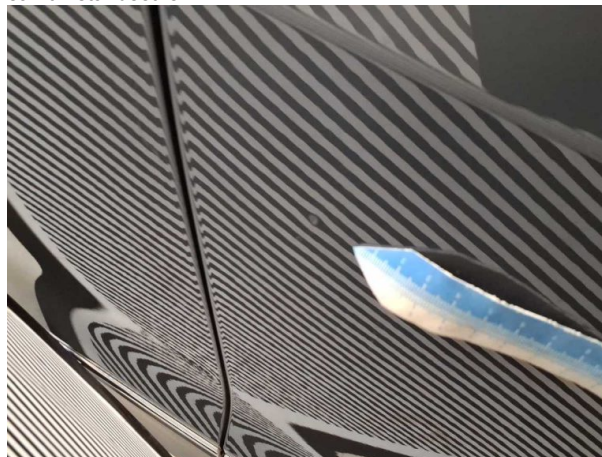
**Beschädigung #2:** Tür vorn rechts: Tür - Delle(n) - sanft instandsetzen

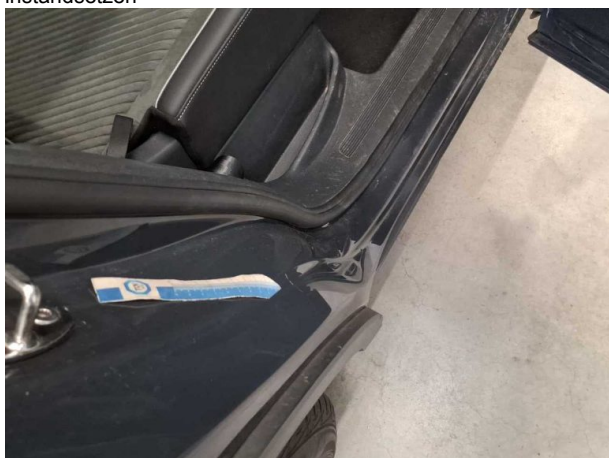
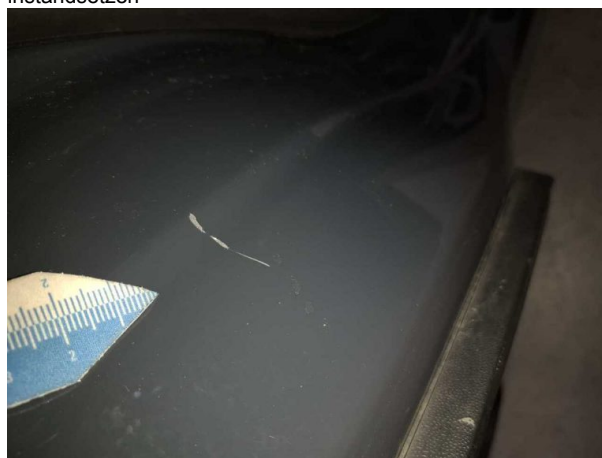
**Beschädigung #3:** Seitenwand rechts: Einstieg - Kratzer - Smart Repair

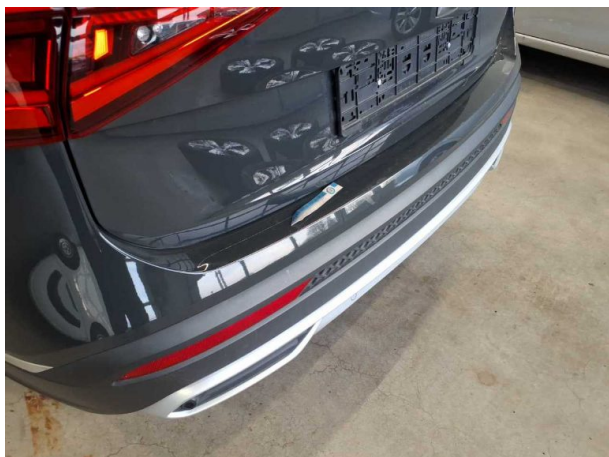
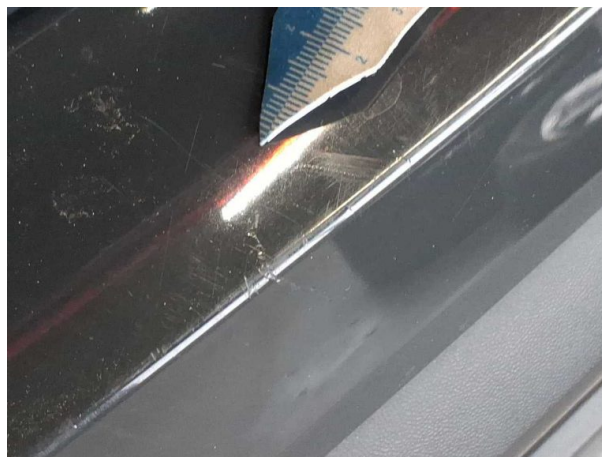
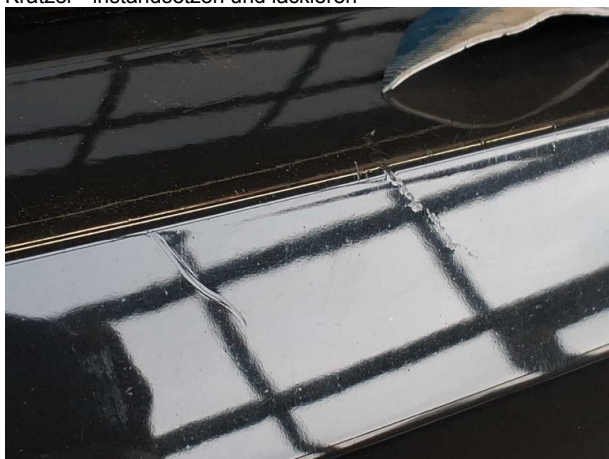
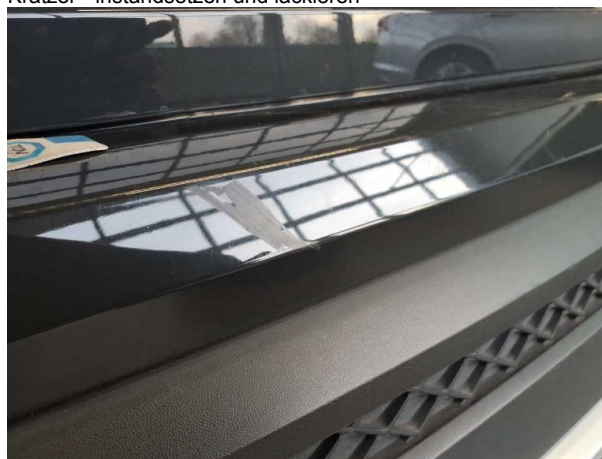
**Beschädigung #6:** Stossfänger hinten: Stossfänger hinten - Kratzer - instandsetzen und lackieren

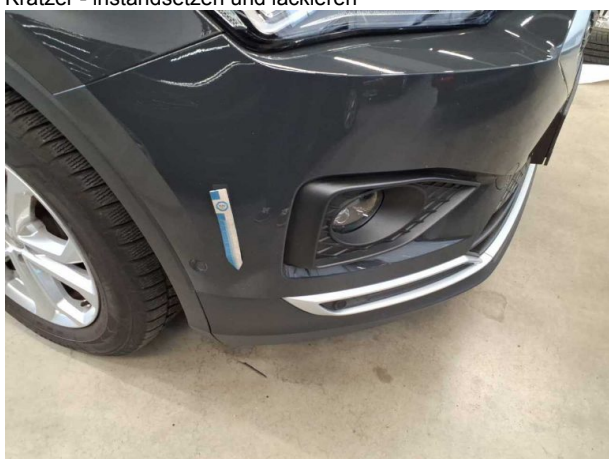
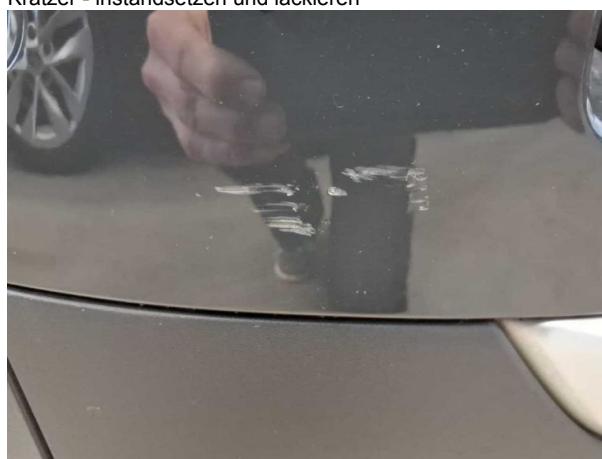
**Beschädigung #7:** Stossfänger vorn: Stossfänger vorn - Kratzer - instandsetzen und lackieren
