Halter		Besichtigungszustand	ausreichend
Kennzeichen		Laufleistung (abgelesen)	21.349 km
Hersteller	Mazda	Restlauf bis Service	
Typ/Modell	MX-30	HU (Abgelesen aus ZBI)	05/2027
Fahrgestellnummer	JMZDR1WBJ00207482	Leistung / Hubraum	81 kW
Erstzulassung	27.03.2023	Polster/Farbe	Stoff/Leder Kombination / Grau-Beige
Letzte Wartung		Lackierung	Weiß
Kraftstoffart	Elektro	Getriebe	Direktantrieb

Zustandsbericht

Besichtigungsort
TÜV SÜD KFZ-Prüfstelle
Neuss
Hammer Landstraße 95
41460 Neuss

Besichtigungsdatum: 28.05.2026
Protokollnummer: 45889537
Erstellt durch: Paula Kube
Besichtigt durch: Demir

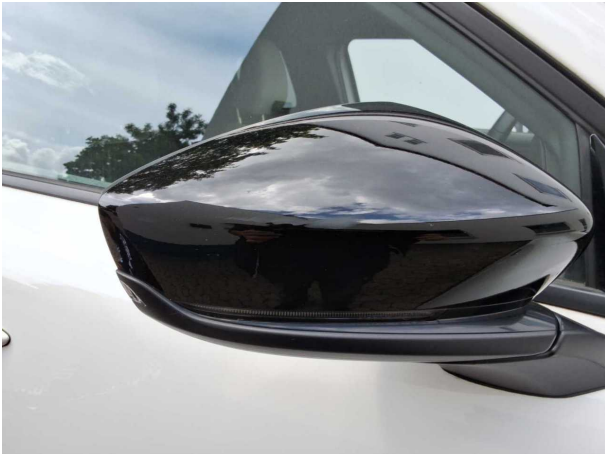
Beschädigung #1: Außenspiegel rechts: Abdeckkappe - Kratzer - Smart Repair

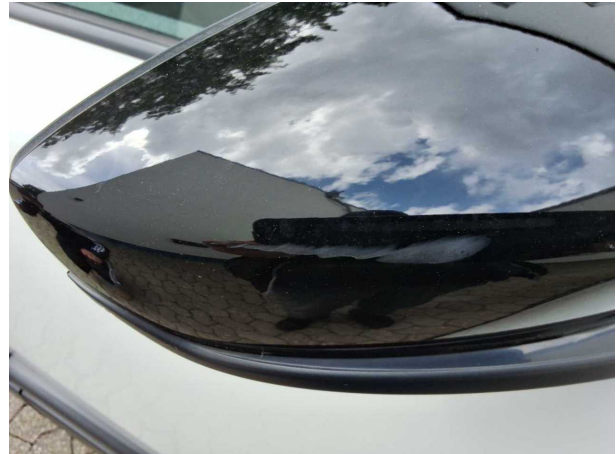
Beschädigung #1: Außenspiegel rechts: Abdeckkappe - Kratzer - Smart Repair

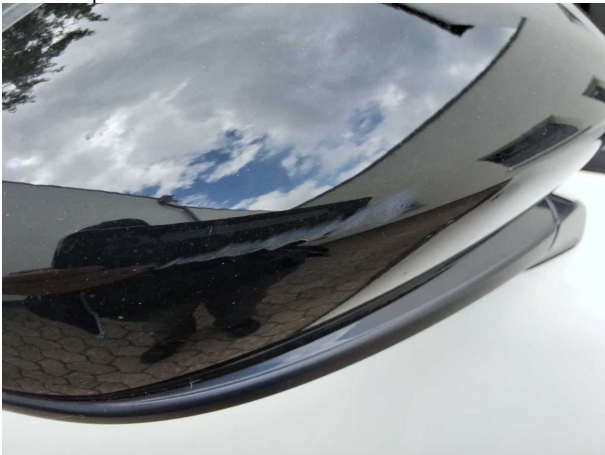
Beschädigung #1: Außenspiegel rechts: Abdeckkappe - Kratzer - Smart Repair

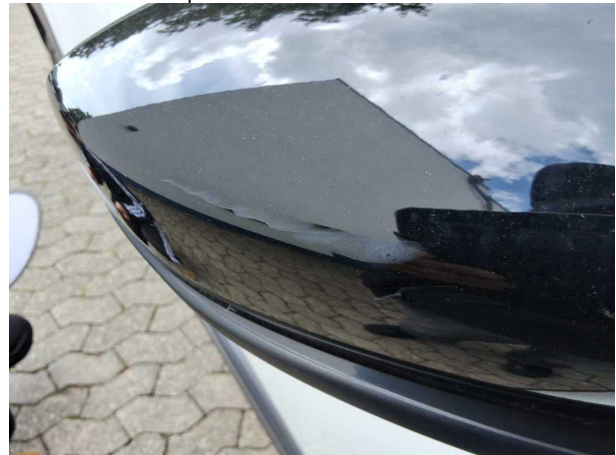
Beschädigung #1: Außenspiegel rechts: Abdeckkappe - Kratzer - Smart Repair

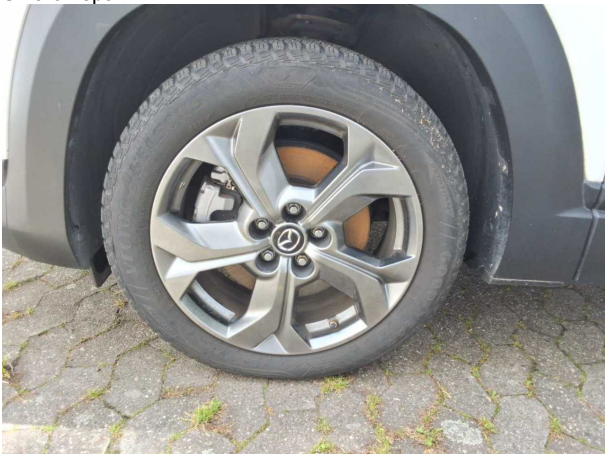
Beschädigung #2: Rad/Reifen: Leichtmetallfelge vorn links - Kratzer - Smart Repair

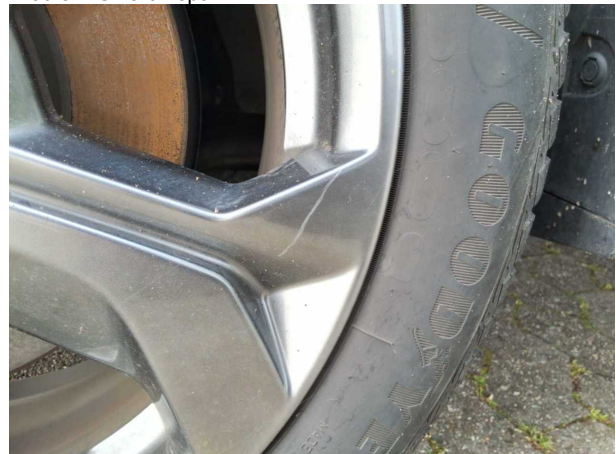
Beschädigung #2: Rad/Reifen: Leichtmetallfelge vorn links - Kratzer - Smart Repair

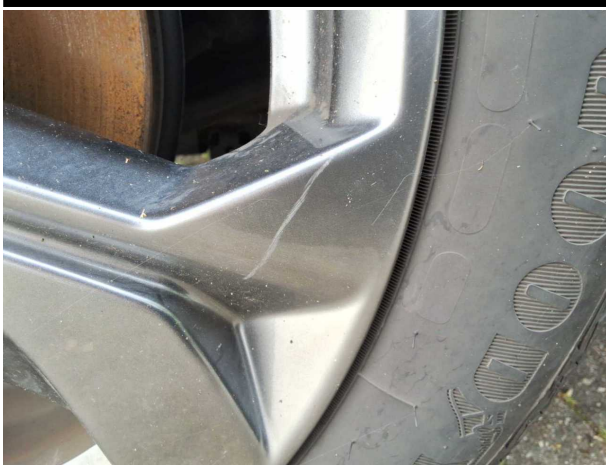
Beschädigung #2: Rad/Reifen: Leichtmetallfelge vorn links - Kratzer - Smart Repair

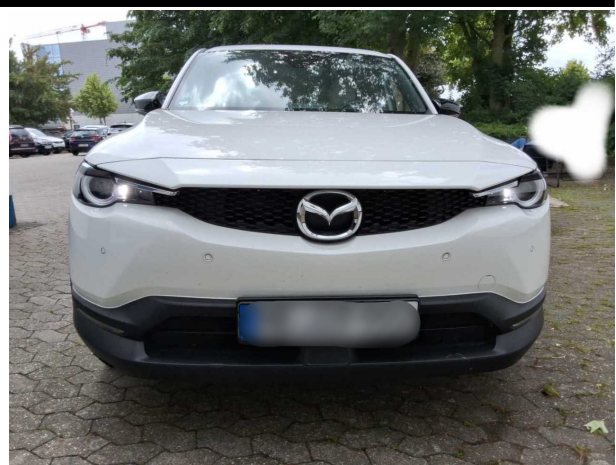
Beschädigung #6: Stossfänger vorn: Stossfänger vorn - Kratzer - instandsetzen und lackieren

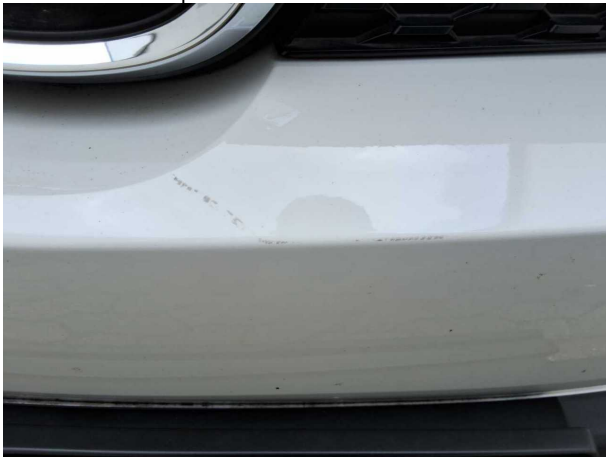
Beschädigung #6: Stossfänger vorn: Stossfänger vorn - Kratzer - instandsetzen und lackieren

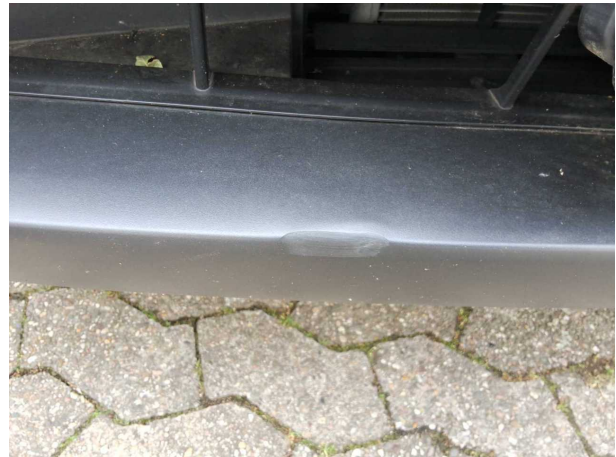
Beschädigung #6: Stossfänger vorn: Stossfänger vorn - Kratzer - instandsetzen und lackieren

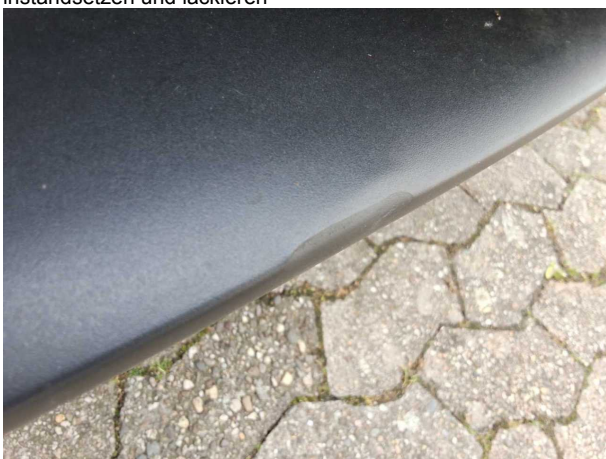
Beschädigung #6: Stossfänger vorn: Stossfänger vorn - Kratzer - instandsetzen und lackieren

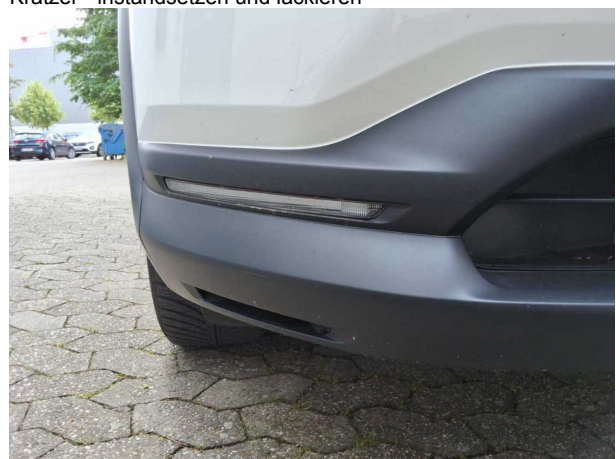
Beschädigung #6: Stossfänger vorn: Stossfänger vorn - Kratzer - instandsetzen und lackieren

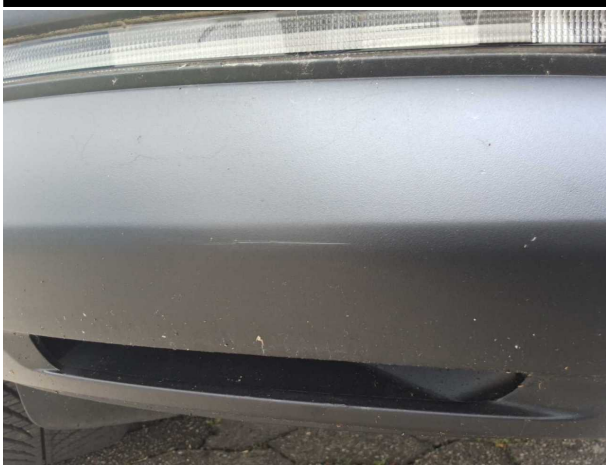
Beschädigung #6: Stossfänger vorn: Stossfänger vorn - Kratzer - instandsetzen und lackieren

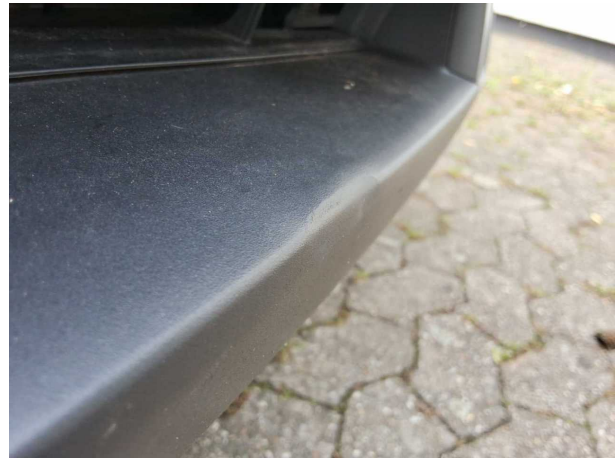
Beschädigung #6: Stossfänger vorn: Stossfänger vorn - Kratzer - instandsetzen und lackieren
