## Zustandsbericht

#### Hyundai Ioniq 5 (05.2021->) Basis Elektro

| Fahrzeug-Ident.-Nr.: | KMHKM81BFPU193437 | Laufleistung abgelesen: | 38922 km |
| Erstzulassung / Baujahr: | 13.06.2023 / 2023 | Besichtigungsdatum/-ort: | 01.06.2026 15:25 24980<br>Schafflund |

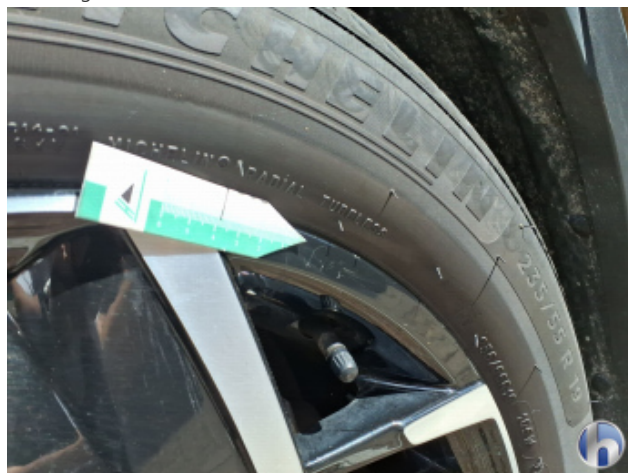
| | Bauteil | Schaden | Rep.-Art |
|---|---|---|---|
| 1. | Felge Vorne - Rechts | Gebrauchsspuren | Ohne Reparatur |

1. Felge Vorne - Rechts  
Gebrauchsspuren - Ohne Reparatur

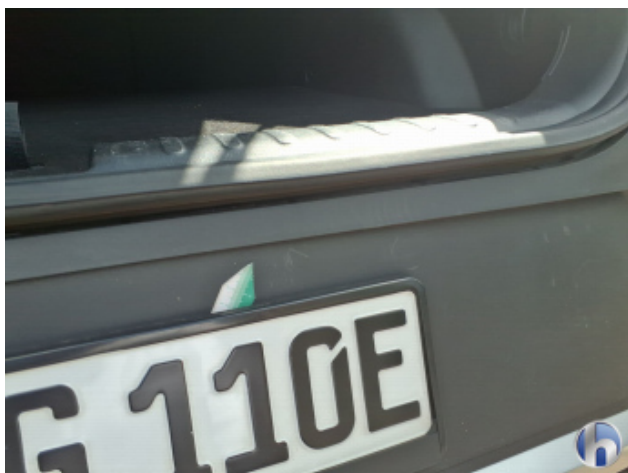
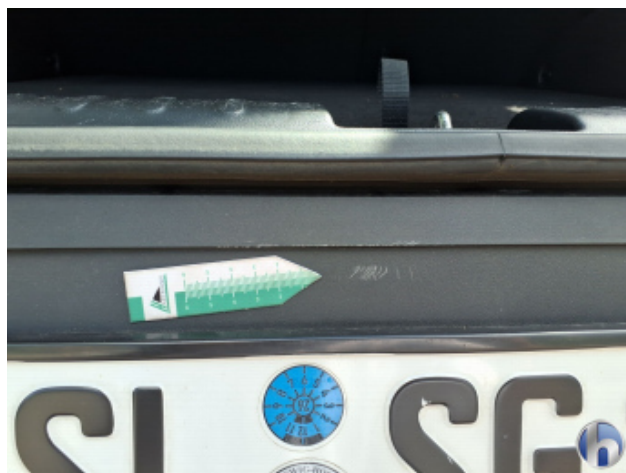
| | Bauteil | Schaden | Rep.-Art |
|---|---|---|---|
| 2. | Stoßfänger Hinten | Kratzer | Smart Repair |

2. Stoßfänger Hinten  
Kratzer - Smart Repair

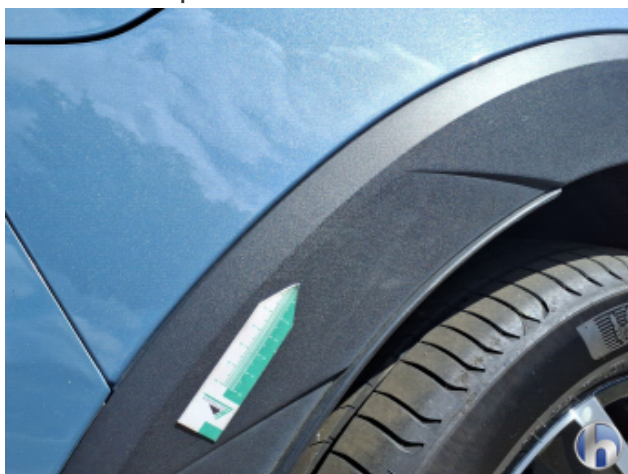
| | Bauteil | Schaden | Rep.-Art |
|---|---|---|---|
| 3. | Seitenwand - Hinten - Rechts | Gebrauchsspuren | Ohne Reparatur |

3. Seitenwand - Hinten - Rechts  
Gebrauchsspuren - Ohne Reparatur

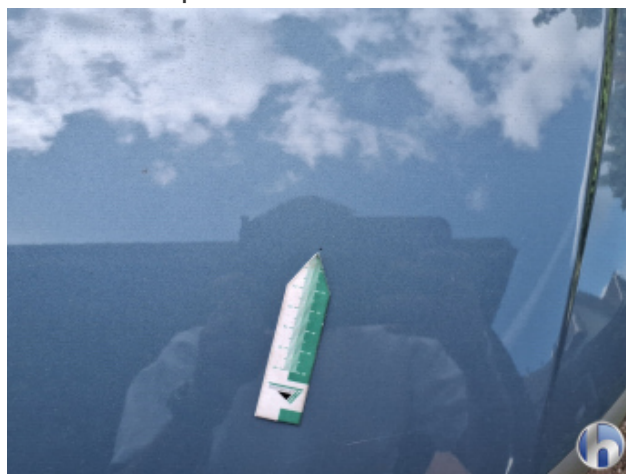
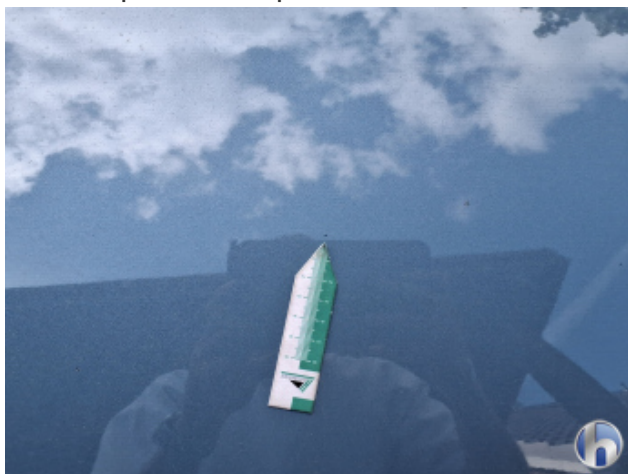
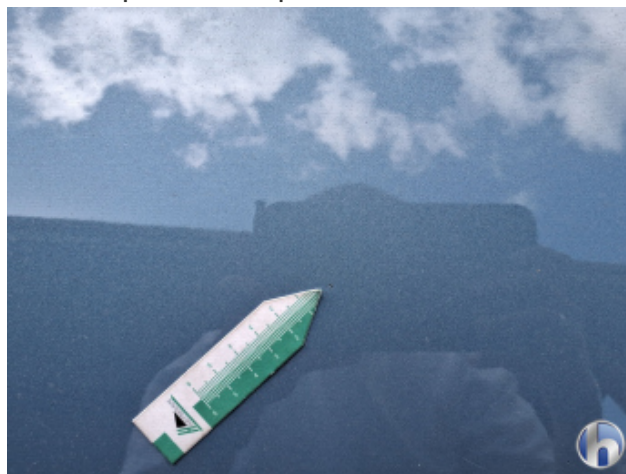
| | Bauteil | Schaden | Rep.-Art |
|---|---|---|---|
| 4. | Motorhaube | Gebrauchsspuren | Ohne Reparatur |

4. Motorhaube  
Gebrauchsspuren - Ohne Reparatur

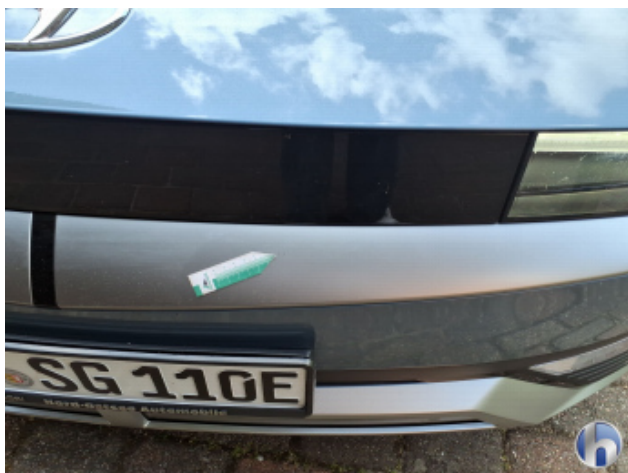
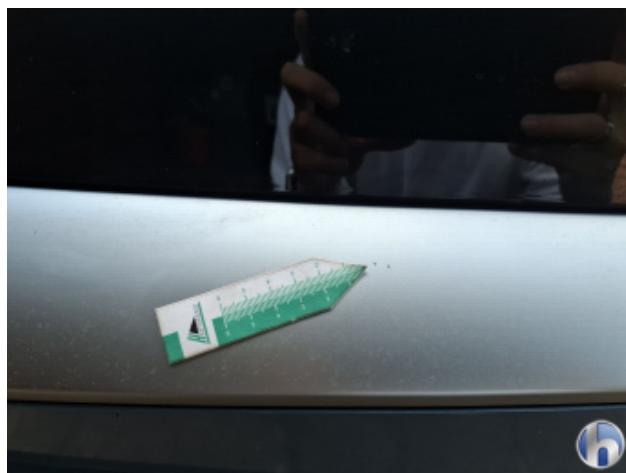
| | Bauteil | Schaden | Rep.-Art |
|---|---|---|---|
| 5. | Stoßfänger Vorne | Gebrauchsspuren | Ohne Reparatur |

5. Stoßfänger Vorne  
Gebrauchsspuren - Ohne Reparatur

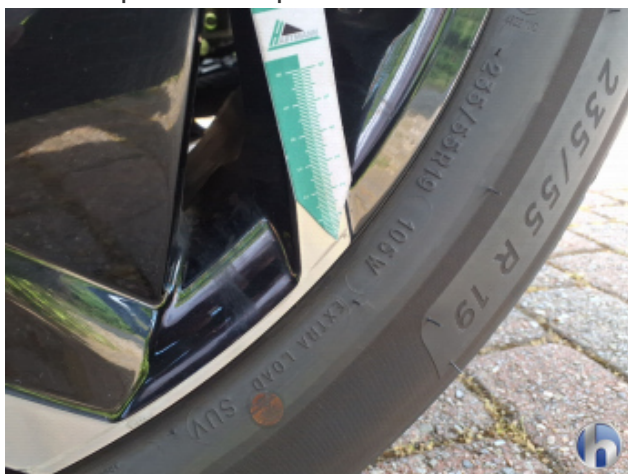
| | Bauteil | Schaden | Rep.-Art |
|---|---|---|---|
| 6. | Felge Hinten - Links | Gebrauchsspuren | Ohne Reparatur |

6. Felge Hinten - Links  
Gebrauchsspuren - Ohne Reparatur

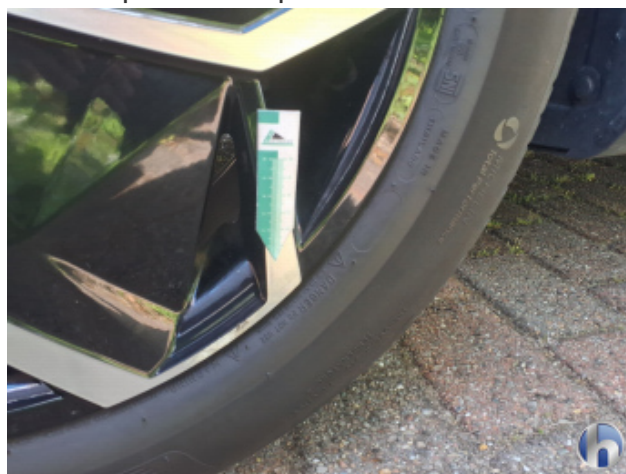
| | Bauteil | Schaden | Rep.-Art |
|---|---|---|---|
| 7. | Felge Vorne - Links | Gebrauchsspuren | Ohne Reparatur |

7. Felge Vorne - Links  
Gebrauchsspuren - Ohne Reparatur

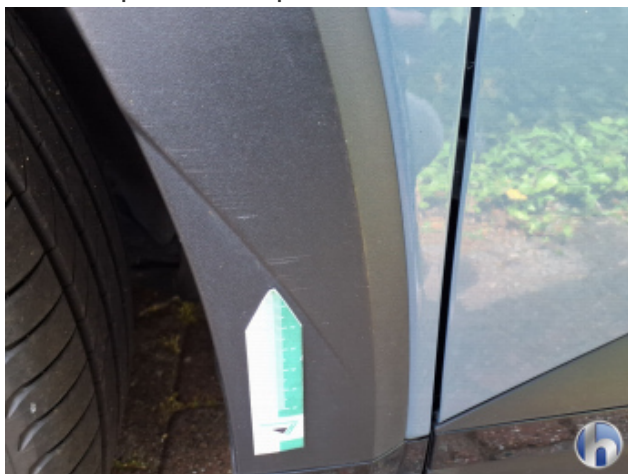
| | Bauteil | Schaden | Rep.-Art |
|---|---|---|---|
| 8. | Kotflügel Vorne - Links | Kratzer | Smart Repair |

8. Kotflügel Vorne - Links  
Kratzer - Smart Repair
