**Fahrzeug:** BMW 5er-Reihe 520d xDrive A Limousine 4-türig 1995 ccm 190 PS / 140 KW Diesel 8-Gang Automatik

**Unfall-/Schadenspiegel**

## Zustandsbericht

Inspection date: 16 Jun 2026  
**Protocol number: 45977719**

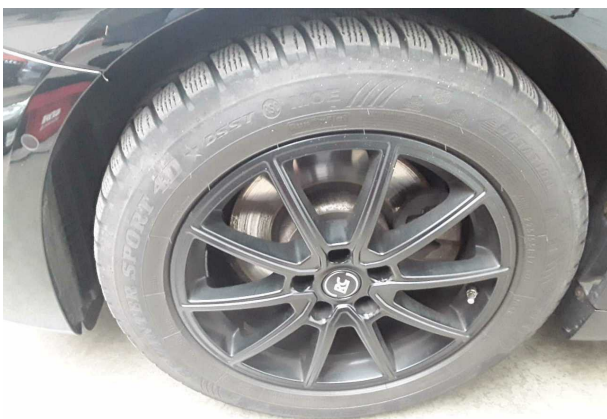
Axle	Tyre size	Manufacturer	Type of tyre	Tread depth	Roadworthy	Permissibility
1	225/55 R17 97H	Dunlop	Winter tires (with run-flat tires)	6mm - 6mm	o.k.	Not o.k.
2	225/55 R17 97H	Dunlop	Winter tires (with run-flat tires)	6mm - 6mm	o.k.	Not o.k.

**Figure 17: Mounted tyres**

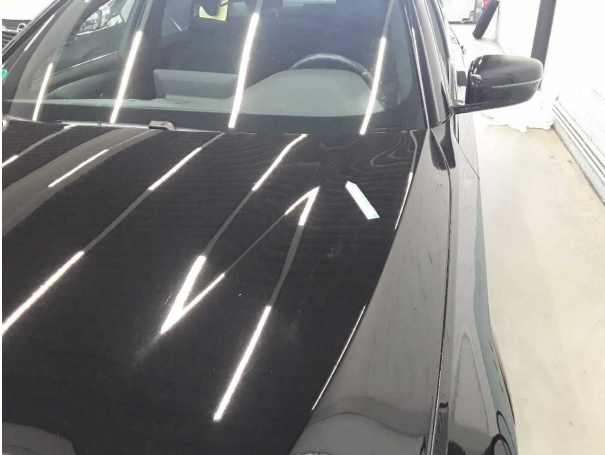
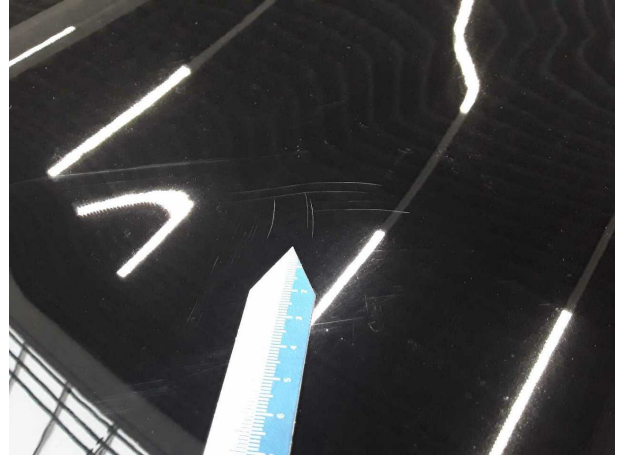
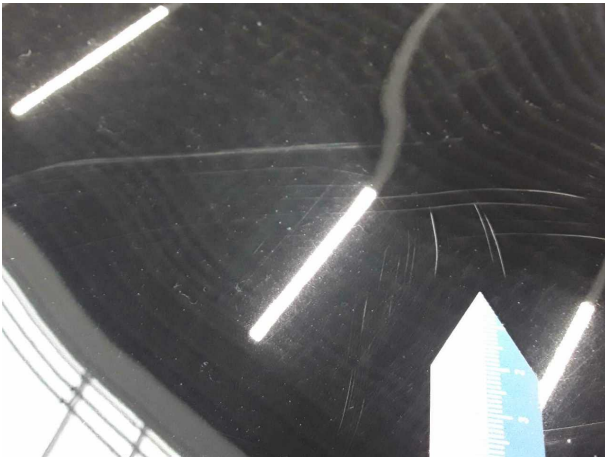
No.	Component group	Description
1	Bonnet	Bonnet - Scratch(es) - Paint

**Damage #1:** Bonnet: Bonnet - Scratch(es) - Paint

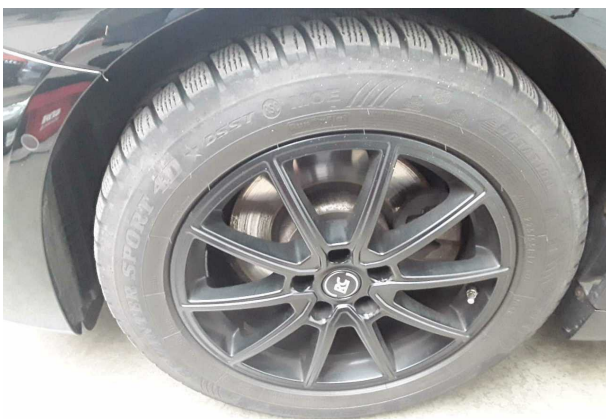
Achse	Reifengröße	Hersteller	Reifentyp	Profiltiefe	Verktgl.	Zul.
1	225/55 R17 97H	Dunlop	Winterreifen (mit Notlauf)	6mm - 6mm	i.O.	n.i.O.
2	225/55 R17 97H	Dunlop	Winterreifen (mit Notlauf)	6mm - 6mm	i.O.	n.i.O.

**Abbildung 17: Montierte Bereifung**

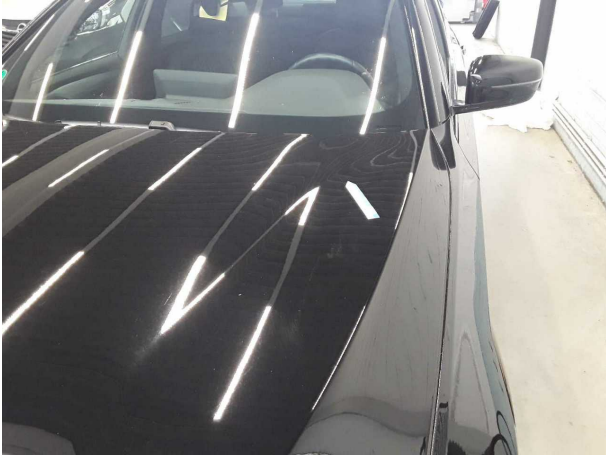
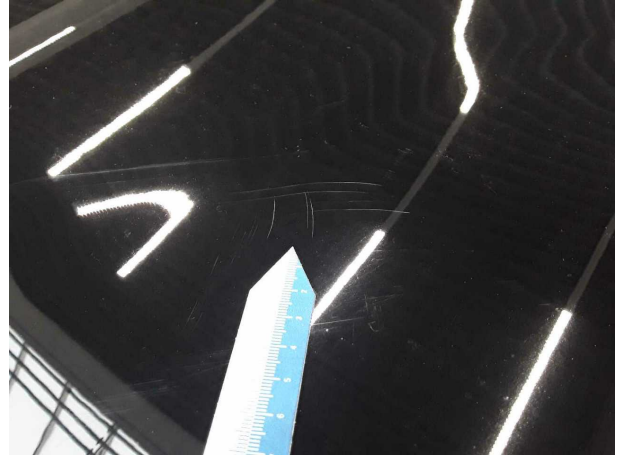
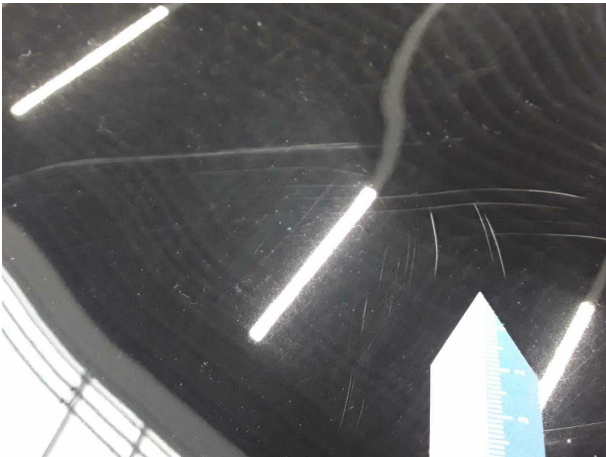
Nr.	Bauteilgruppe	Beschreibung
1	Motorhaube	Motorhaube - Kratzer - lackieren

**Beschädigung #1:** Motorhaube: Motorhaube - Kratzer - lackieren
