Fahrzeugbeschreibung

Fahrzeug: MERCEDES EQA EQA 250+ Sports Utility Vehicle 5-türig 0 ccm 190 PS / 140 KW
Elektrisch Automatik

Zustandsbericht

Inspection date: 9 Jun 2026
Protocol number: 45850924
Delivery date: 9 Jun 2026

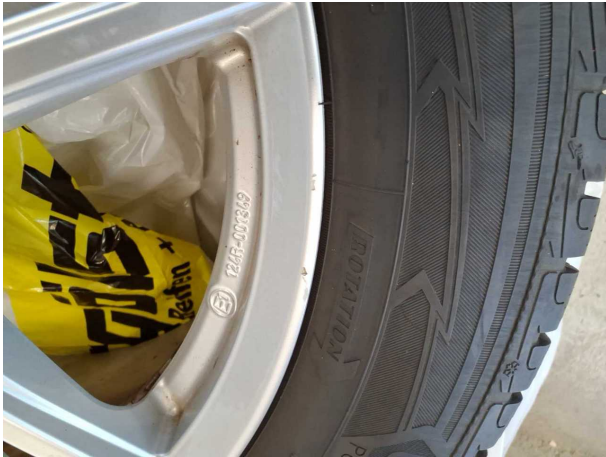
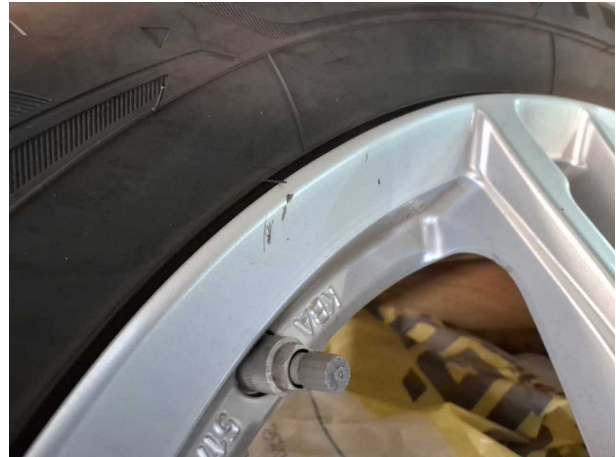
No.	Component group	Description
1	Documents	Service book (Wartungsnachweise fehlen) - No deduction
2	2nd wheel set	2 alloy rims - Scratched - No deduction
3	Door - rear right side	Door - Scratched - Repair and paint
4	Side panel - rear right side	Side panel - Scratched - Repair and paint
5	Door - front right side	Door - Scratched - Replace

Damage #2: 2nd wheel set: 2 alloy rims - Scratched - No deduction

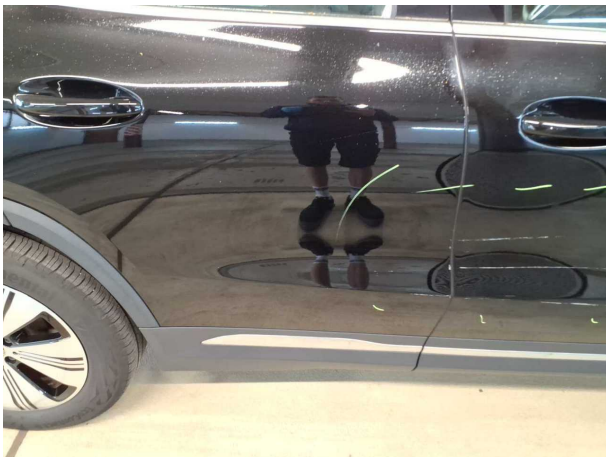
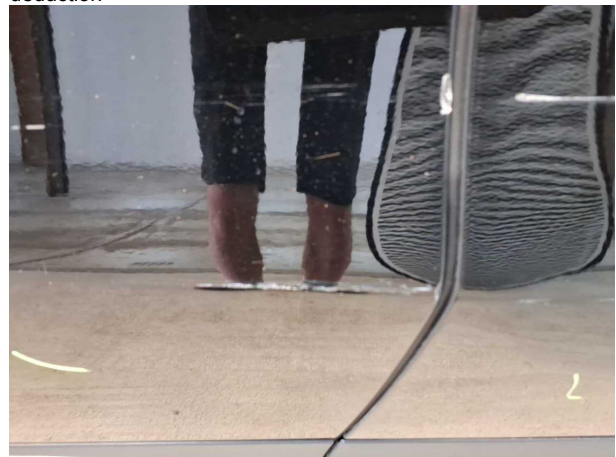
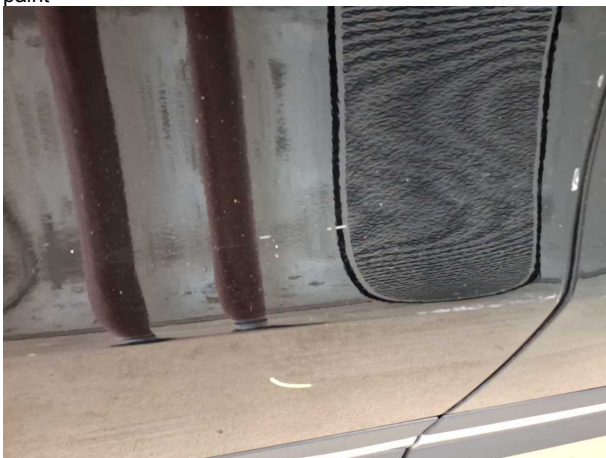
Damage #3: Door - rear right side: Door - Scratched - Repair and paint

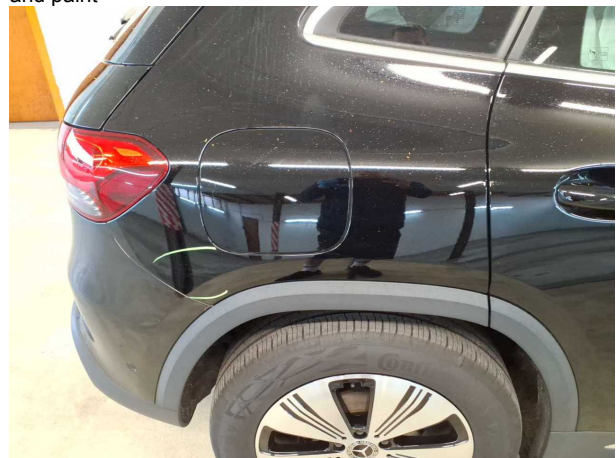
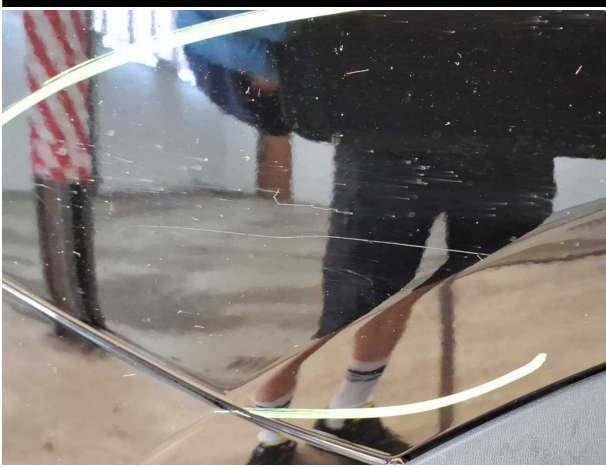
Damage #4: Side panel - rear right side: Side panel - Scratch... - Repair and paint

Damage #4: Side panel - rear right side: Side panel - Scratched - Repair and paint

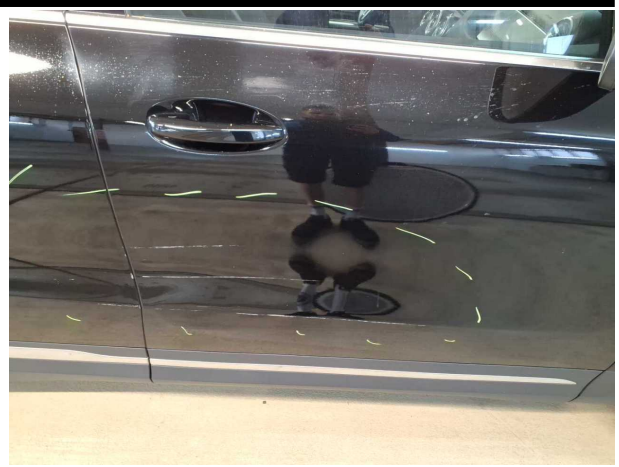
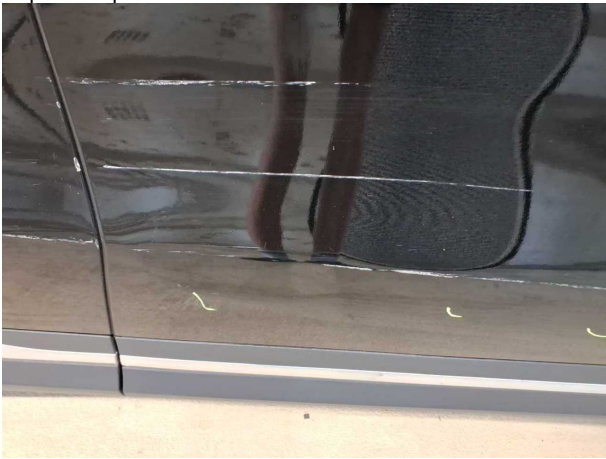
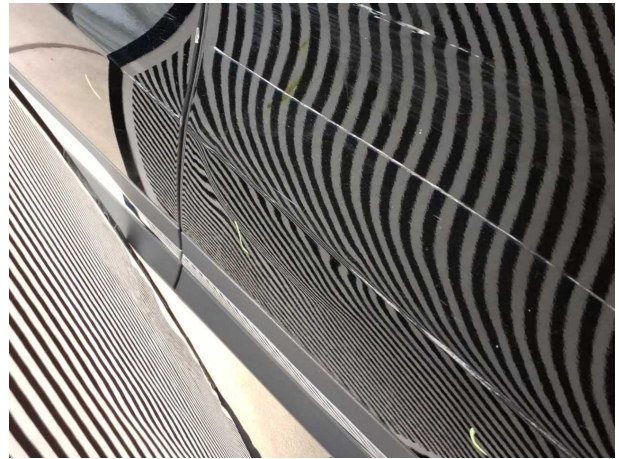
Damage #5: Door - front right side: Door - Scratched - Replace

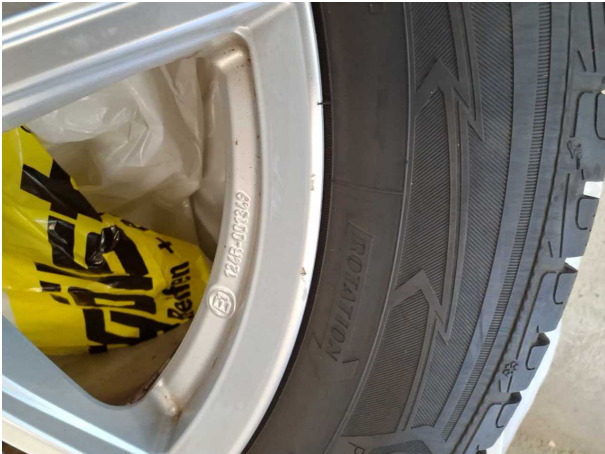
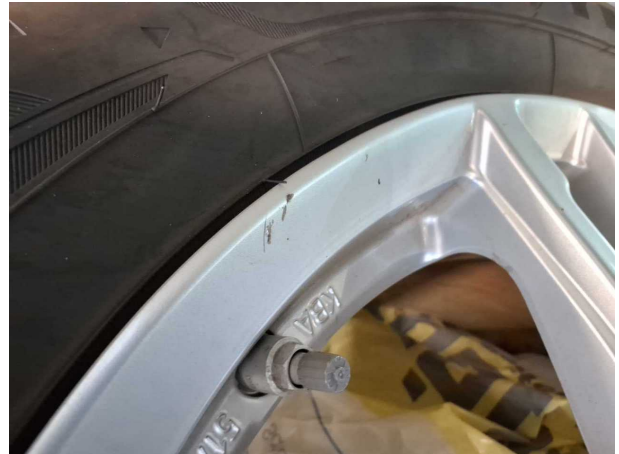
Nr.	Bauteilgruppe	Beschreibung
1	Unterlagen	Serviceheft (Wartungsnachweise fehlen) - kein Abzug
2	2.Radsatz	2 Leichtmetallfelgen - verkratzt / verschürft - kein Abzug
3	Tür hinten rechts	Tür - verkratzt / verschürft - instandsetzen und lackieren
4	Seitenwand rechts	Seitenwand - verkratzt / verschürft - instandsetzen und lackieren
5	Tür vorn rechts	Tür - verkratzt / verschürft - erneuern

Beschädigung #2: 2.Radsatz: 2 Leichtmetallfelgen - verkratzt / verschürft - kein Abzug

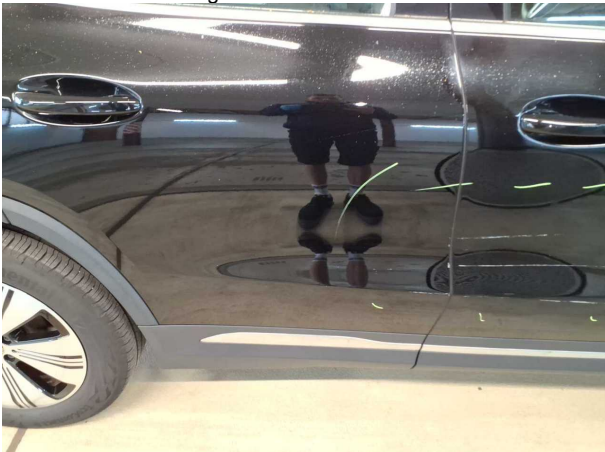
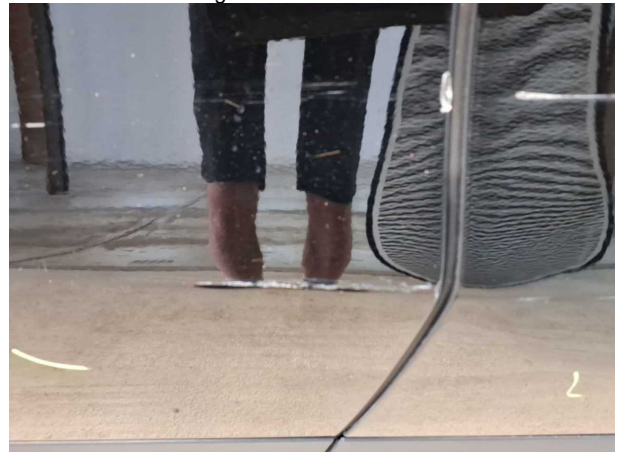
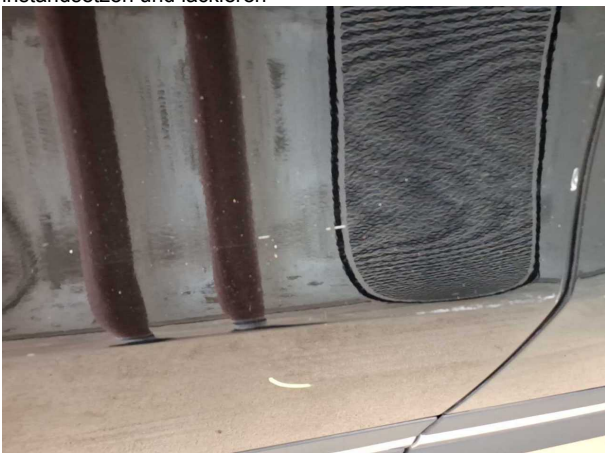
Beschädigung #3: Tür hinten rechts: Tür - verkratzt / verschürft - instandsetzen und lackieren

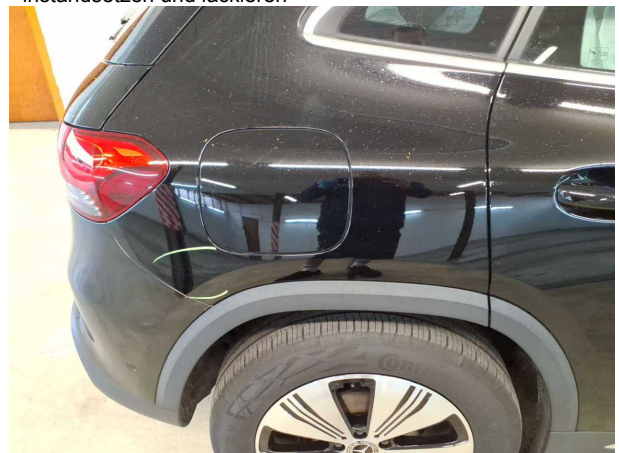
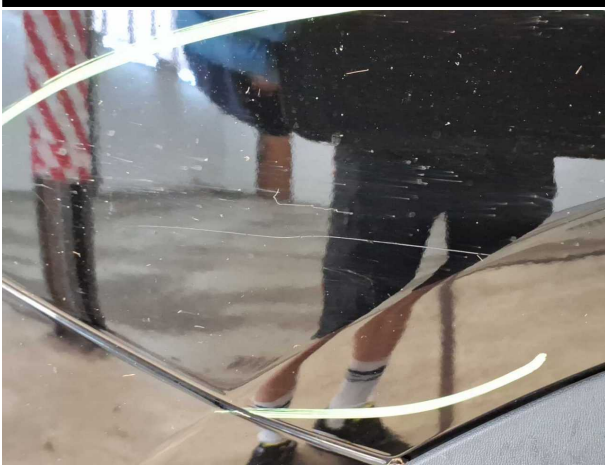
Beschädigung #4: Seitenwand rechts: Seitenwand - verkratzt / verschürft - instandsetzen und lackieren

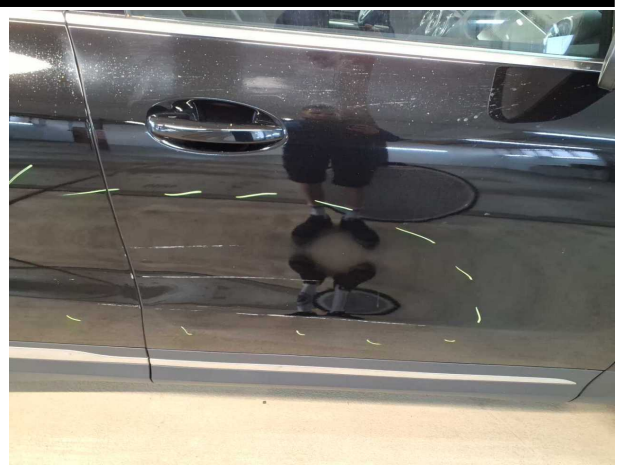
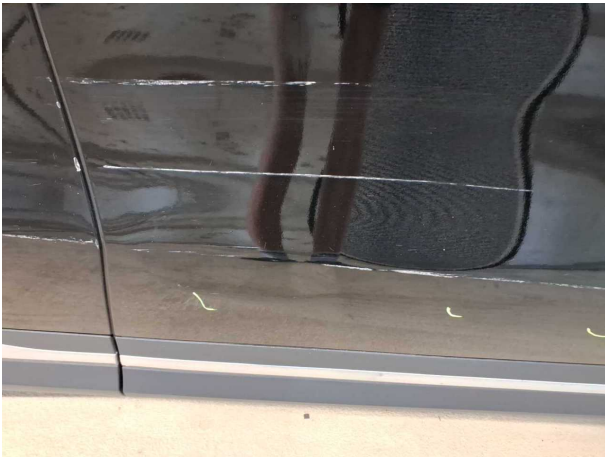
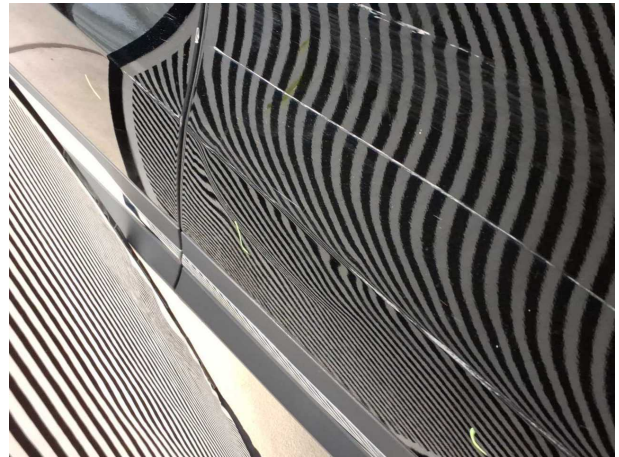
Beschädigung #5: Tür vorn rechts: Tür - verkratzt / verschürft... erneuern

Beschädigung #5: Tür vorn rechts: Tür - verkratzt / verschürft - erneuern
