LVV Nr                      4595828  
Hersteller                Renault  
Model                      Arkana  
Variante                   Intens TCe 140 MHEV  
Listenpreis               25.756,30  
VIN                        VF1RJL007UC314804  
Erstzulassungsdatum    1.6.2022  
Kennzeichen              M Y4004

# Zustandsbericht / Minderwertgutachten

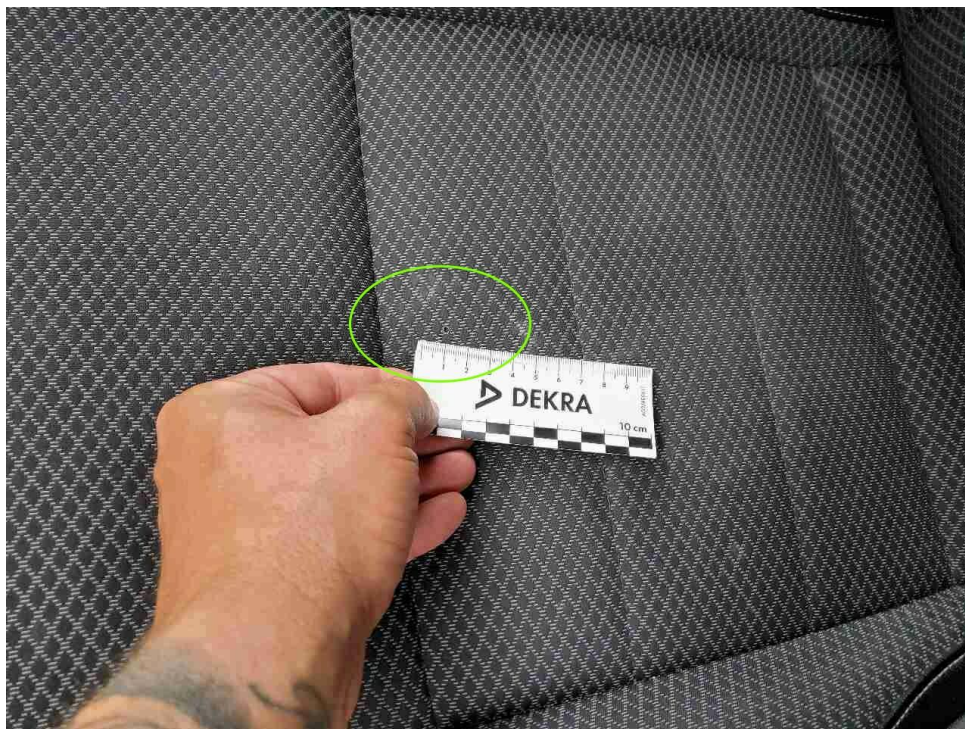
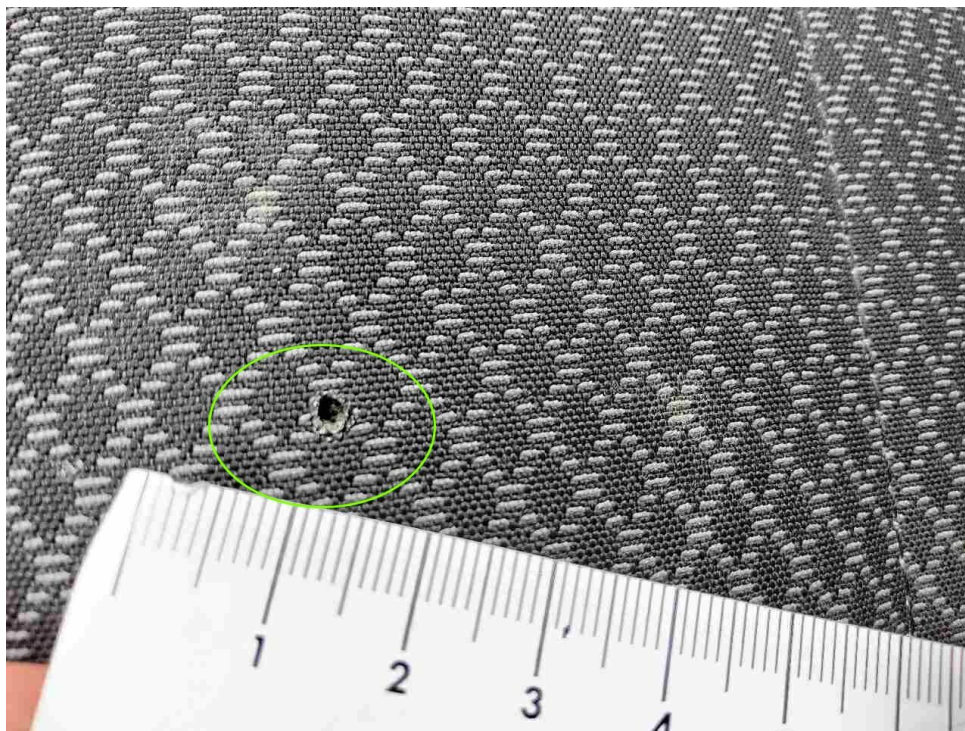
Bild 13 : Sitzbezug vorn links, Brandloch

Bild 14 : Sitzbezug vorn links, Brandloch

1. Sitzbezug vorn links, Brandloch, smart repair (Bild 14)
2. Hutablage, Aufnahme rechts gebrochen und nicht vollständig, erneuern (Bild 15, 16)
3. Dach, mehrfach eingedellt, drücken (Bild 17, 18, 19, 20, 21, 22, 23, 24)

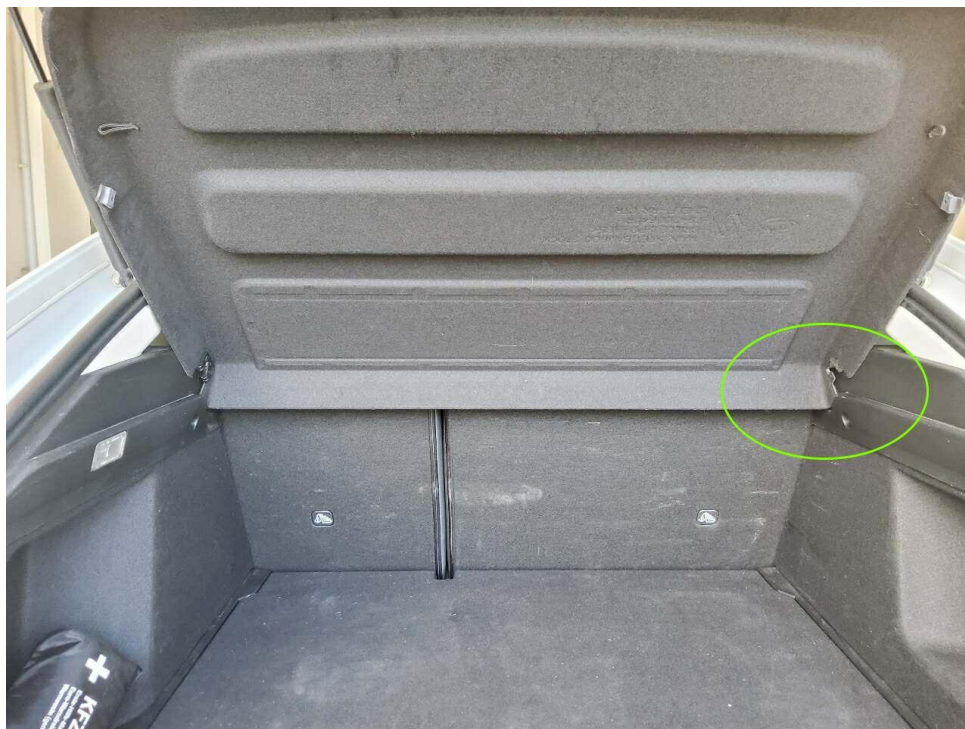
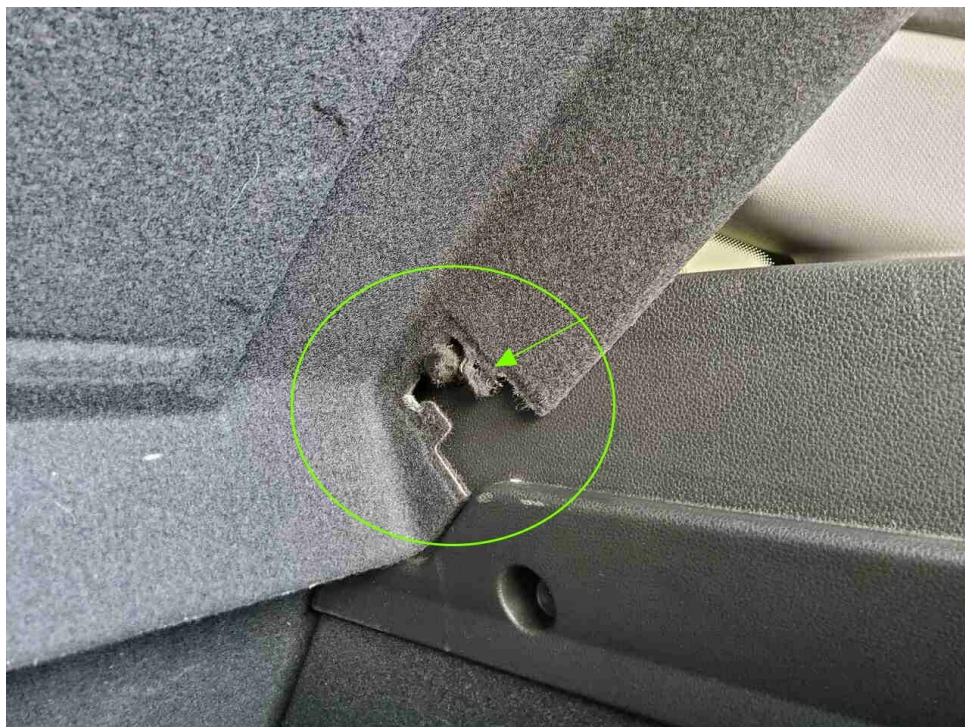
Bild 15 : Hutablage, Aufnahme rechts gebrochen und nicht vollständig

Bild 16 : Hutablage, Aufnahme rechts gebrochen und nicht vollständig

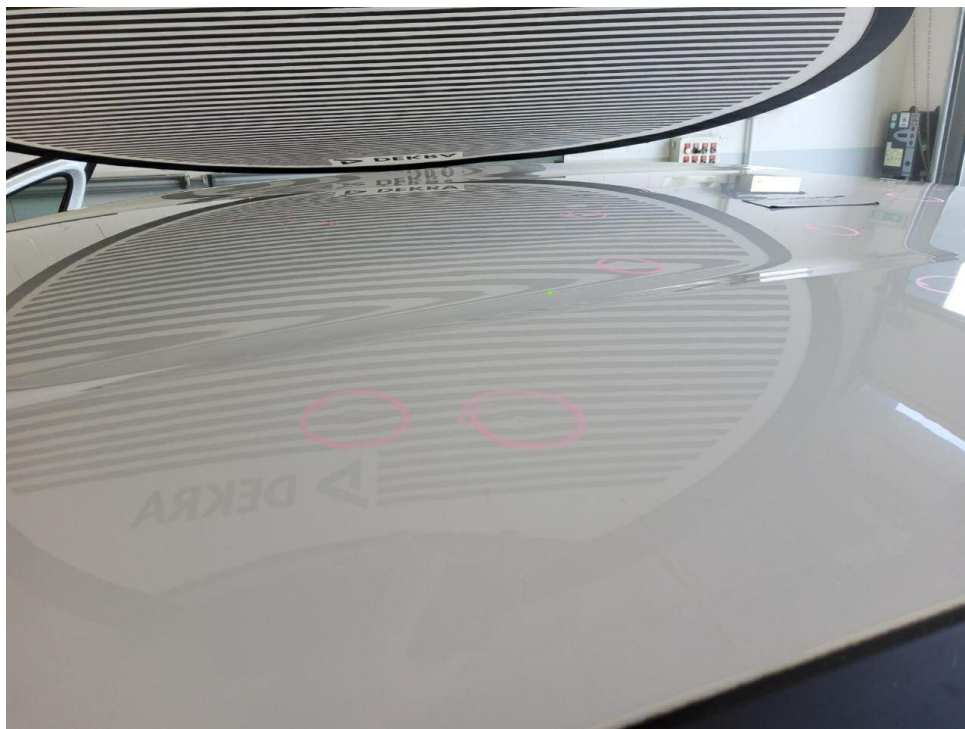
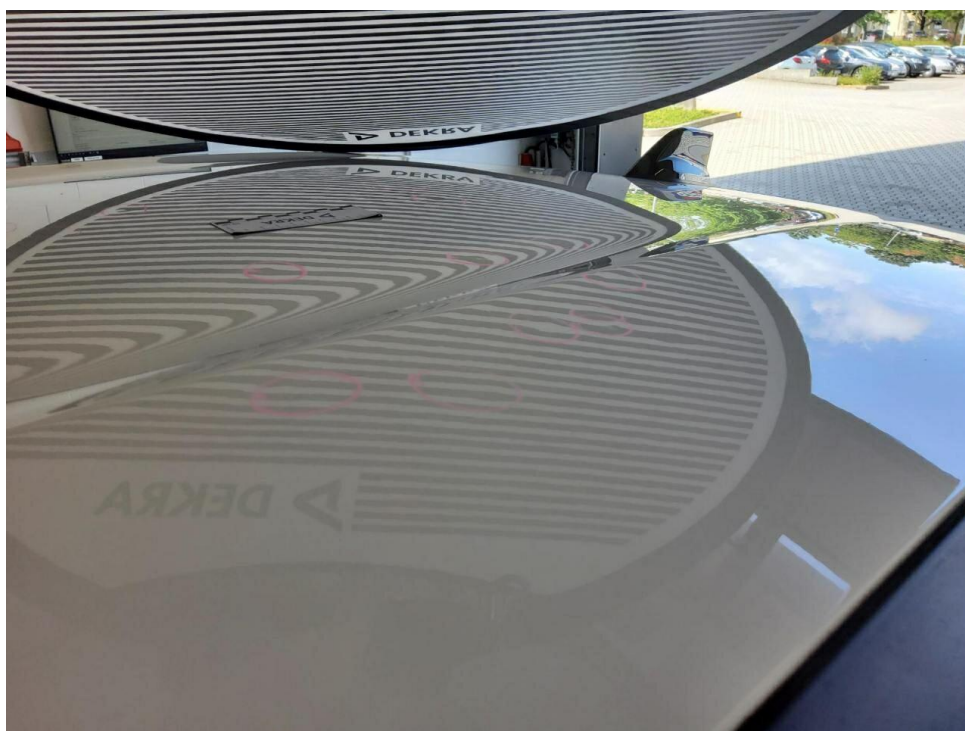
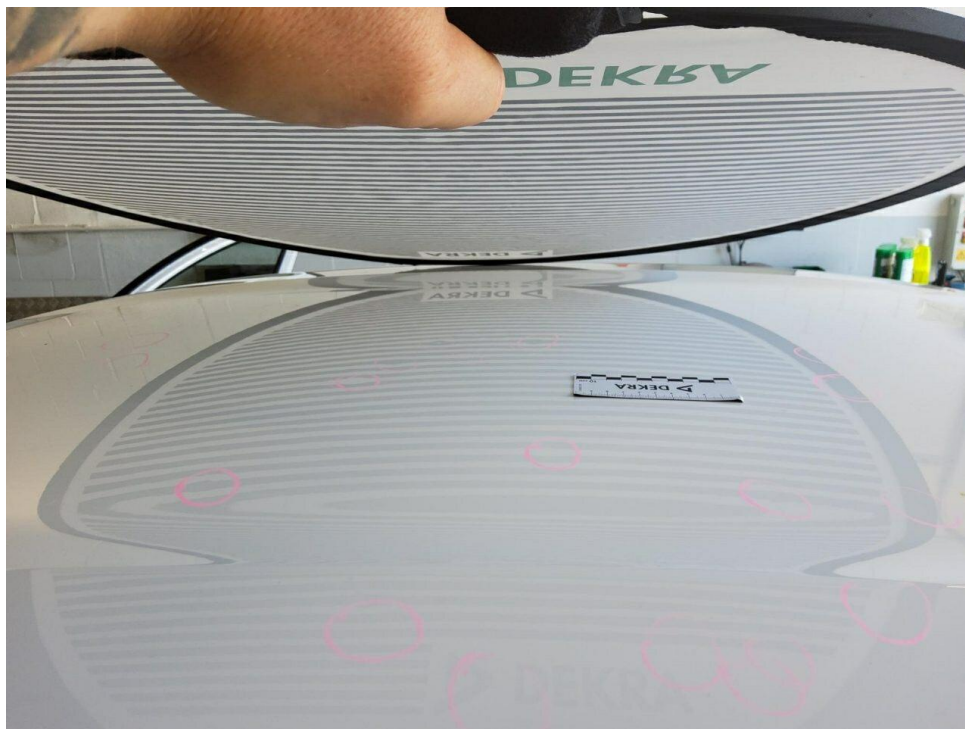
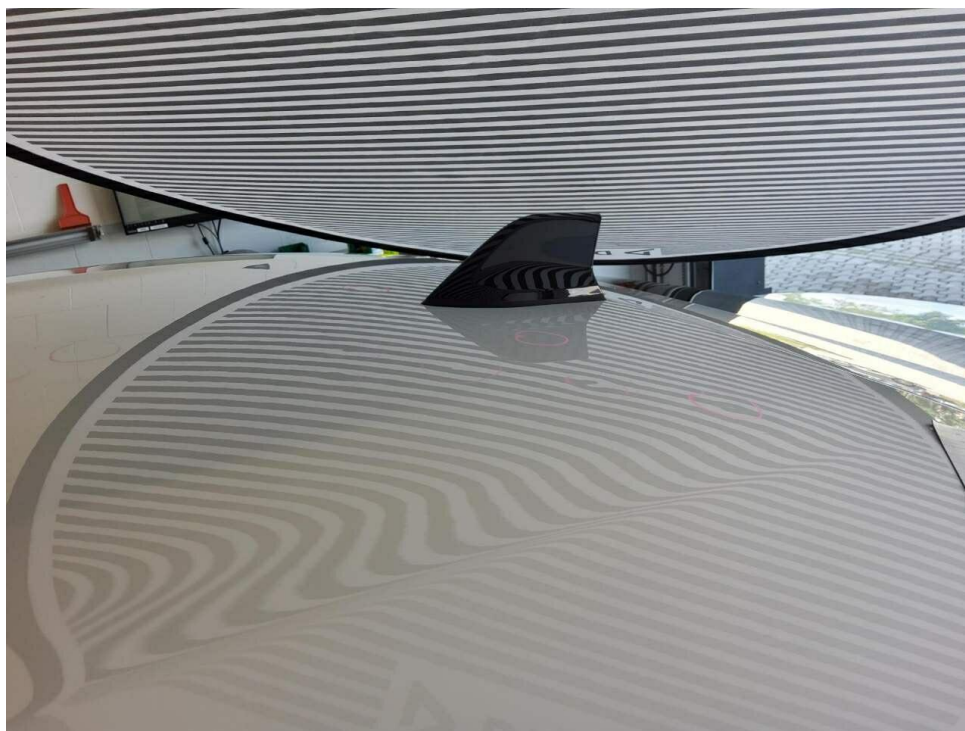
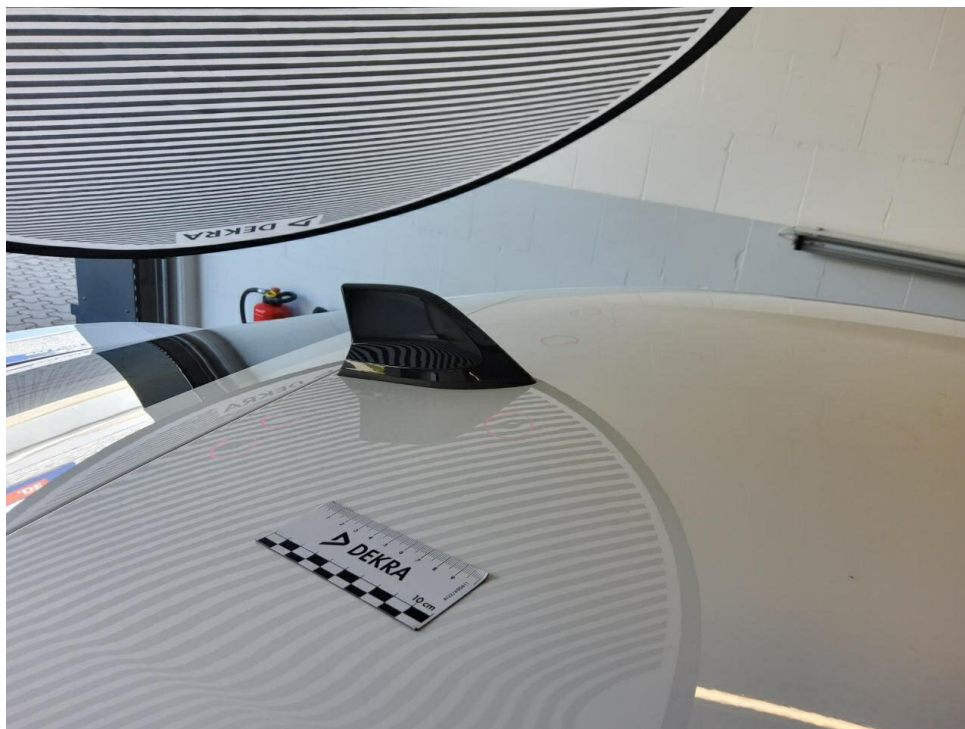
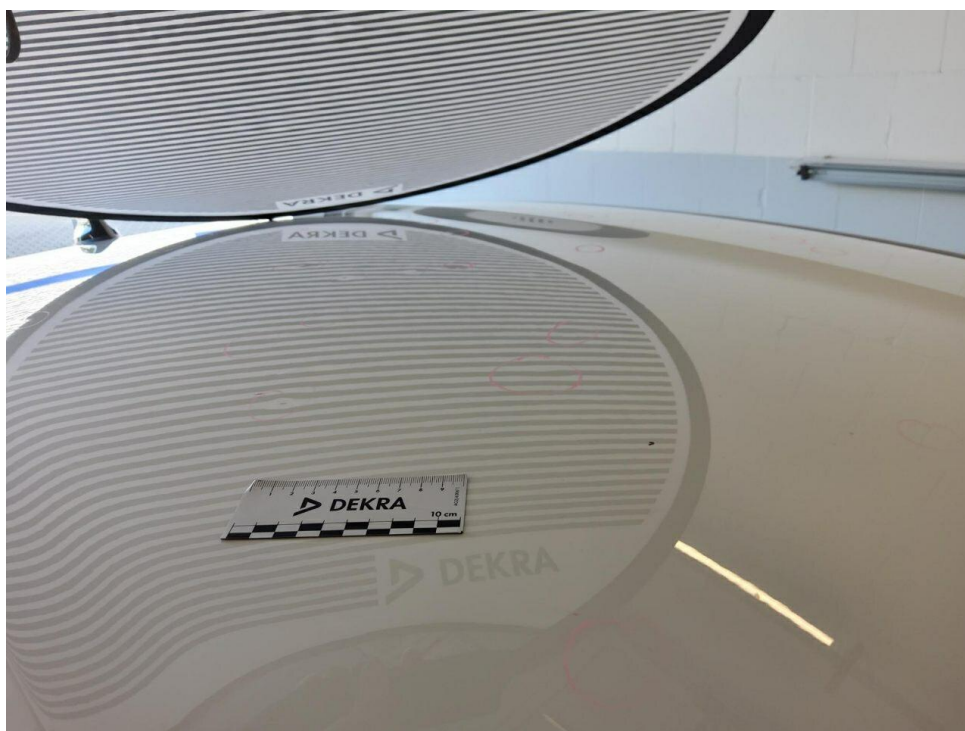
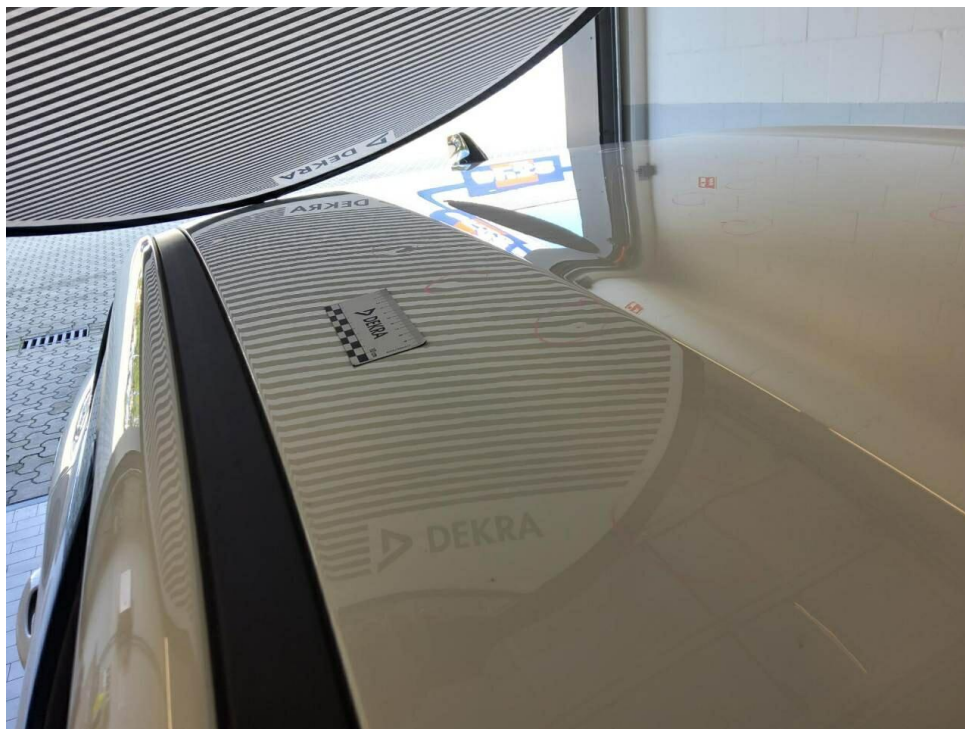
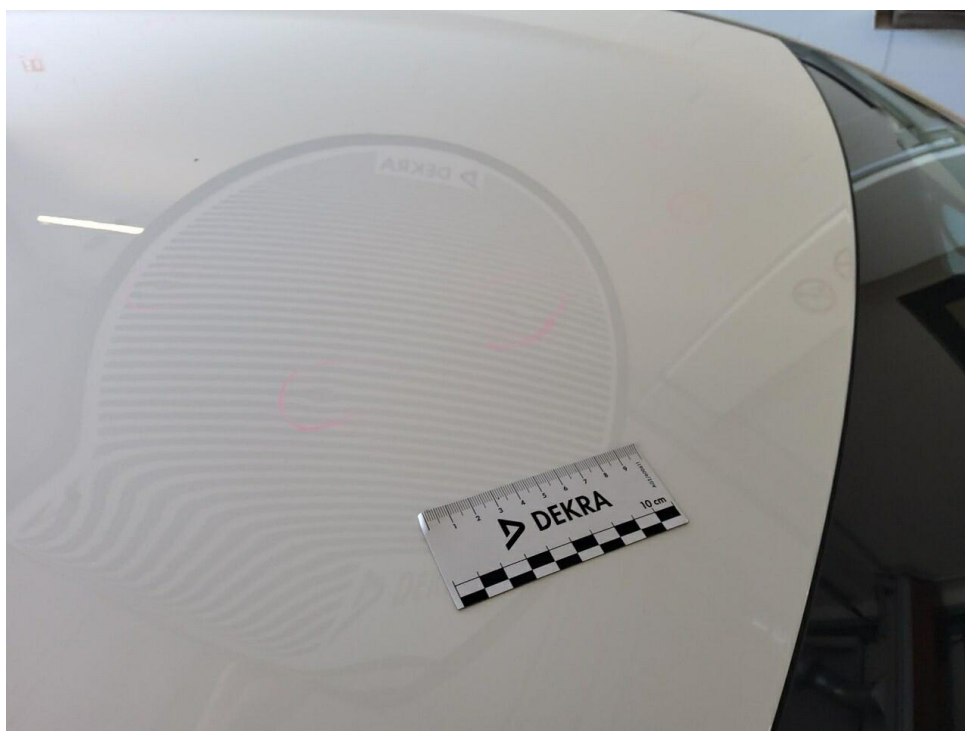
Bild 17 : Dach, mehrfach eingedellt, drücken  
50 Dellen

Bild 18 : Dach, mehrfach eingedellt, drücken  
50 Dellen

Bild 19 : Dach, mehrfach eingedellt, drücken  
50 Dellen

Bild 20 : Dach, mehrfach eingedellt, drücken  
50 Dellen

Bild 21 : Dach, mehrfach eingedellt, drücken  
50 Dellen

Bild 22 : Dach, mehrfach eingedellt, drücken  
50 Dellen

Bild 23 : Dach, mehrfach eingedellt, drücken  
50 Dellen

Bild 24 : Dach, mehrfach eingedellt, drücken  
50 Dellen

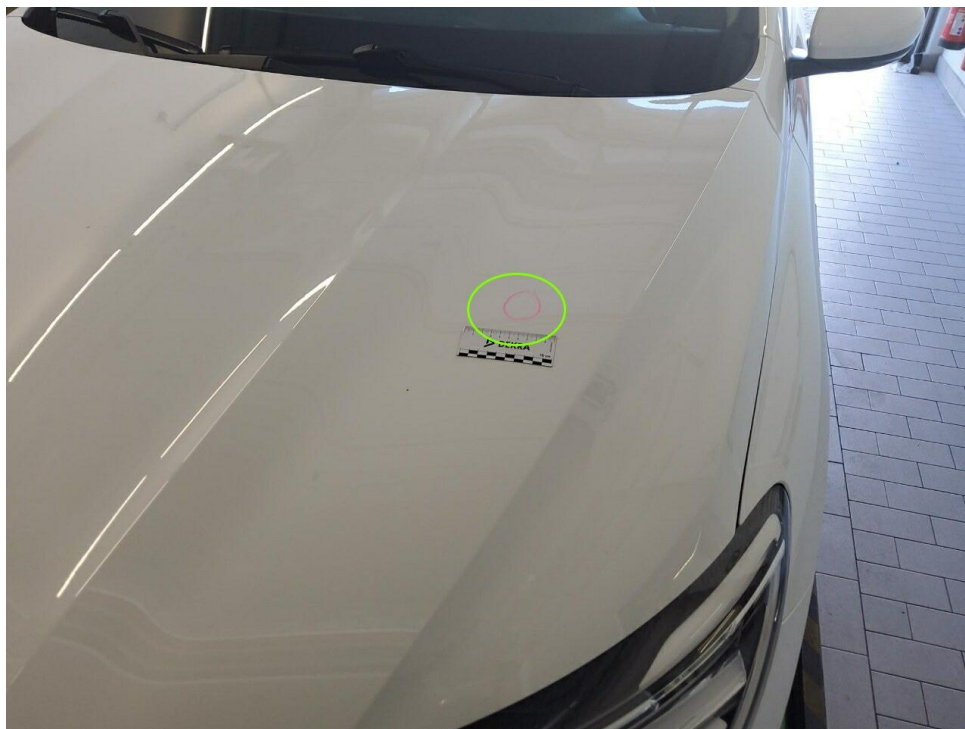
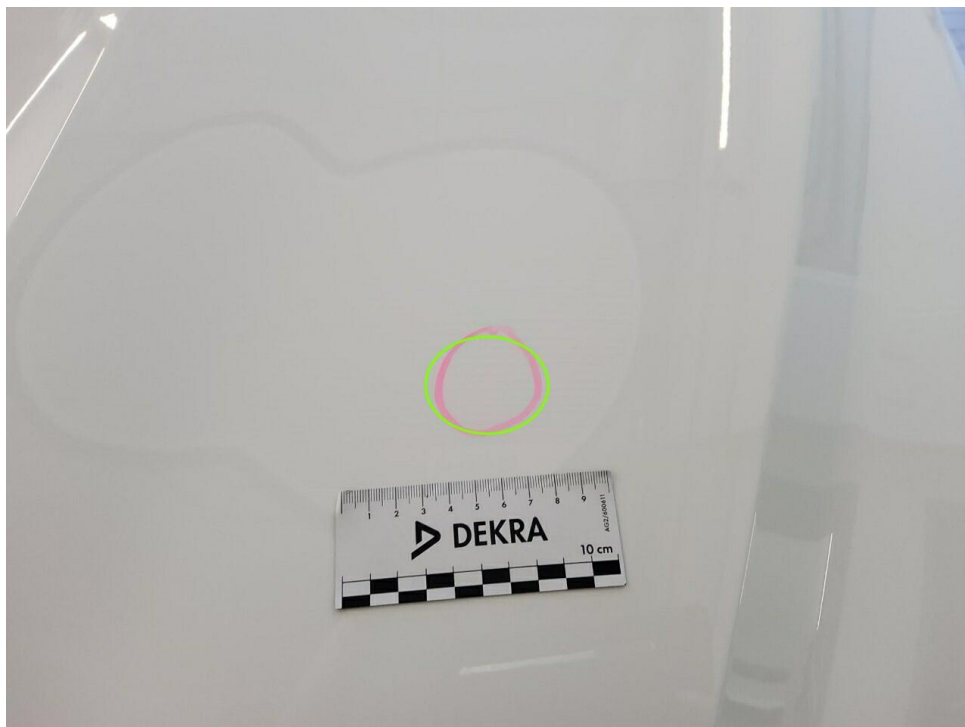
Bild 25 : Motorhaube, eingedellt, Gebrauchsspur

Bild 26 : Motorhaube, eingedellt, Gebrauchsspur

Felge vorn rechts, leichte Korrosion,  
Felge hinten rechts, leichte Korrosion,  
Felge hinten links, leichte Korrosion,  
Felge vorn links, leichte Korrosion,  
Seitenteil hinten links, eingedellt,  
Gebrauchsspur (Bild 27, 28)  
Motorhaube, eingedellt, Gebrauchsspur (Bild 25, 26)

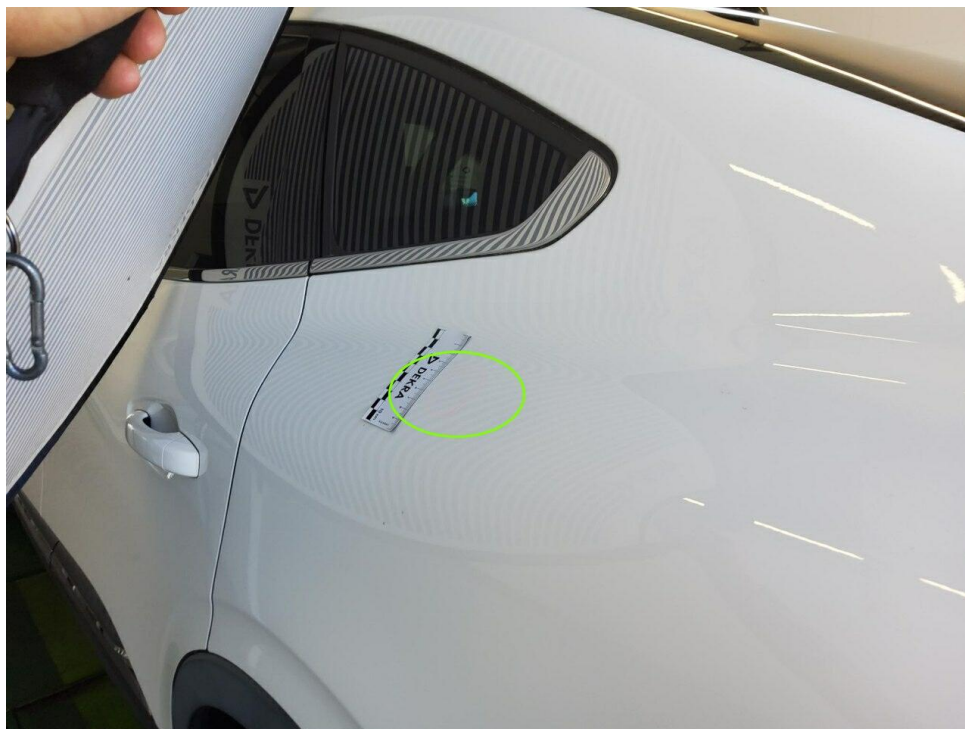
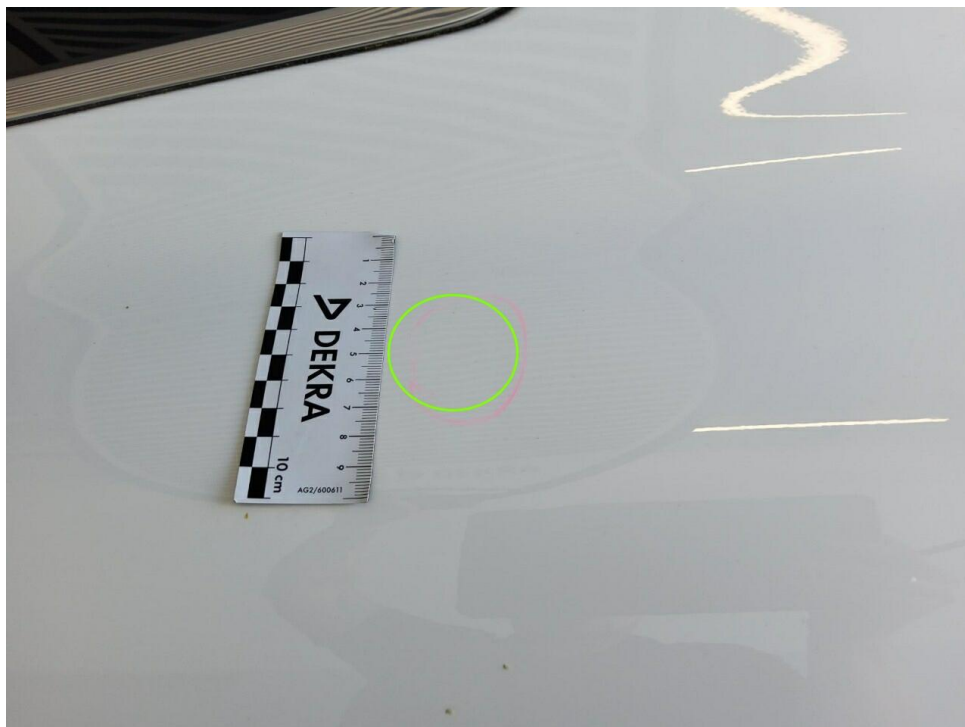
Bild 27 : Seitenteil hinten links, eingedellt, Gebrauchsspur

Bild 28 : Seitenteil hinten links, eingedellt, Gebrauchsspur

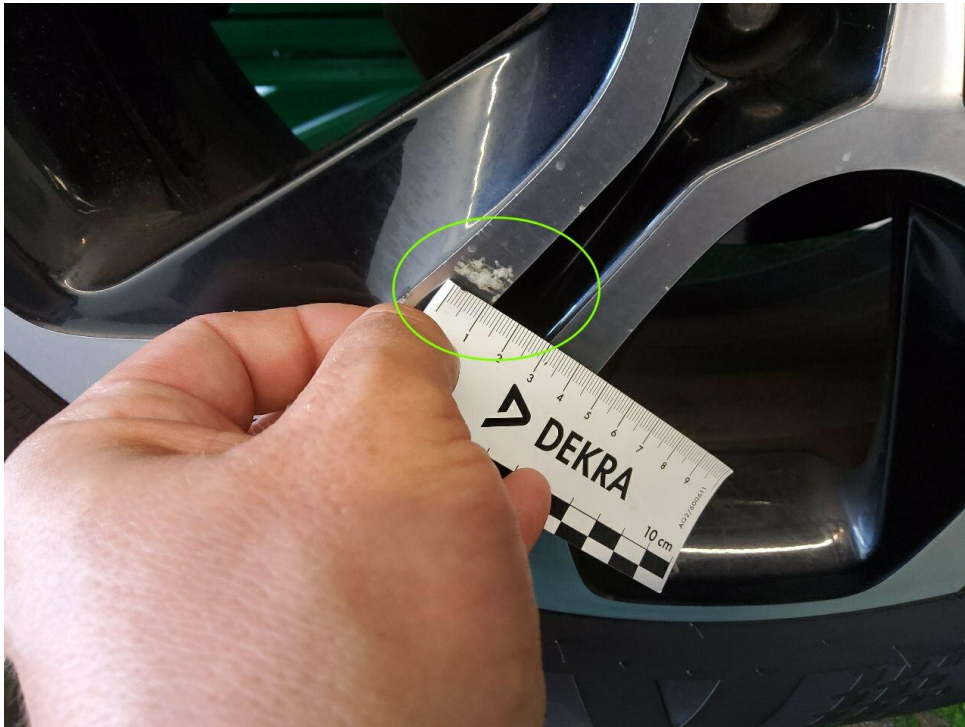
Bild 29 : Felge vorn rechts, leichte Korrosion

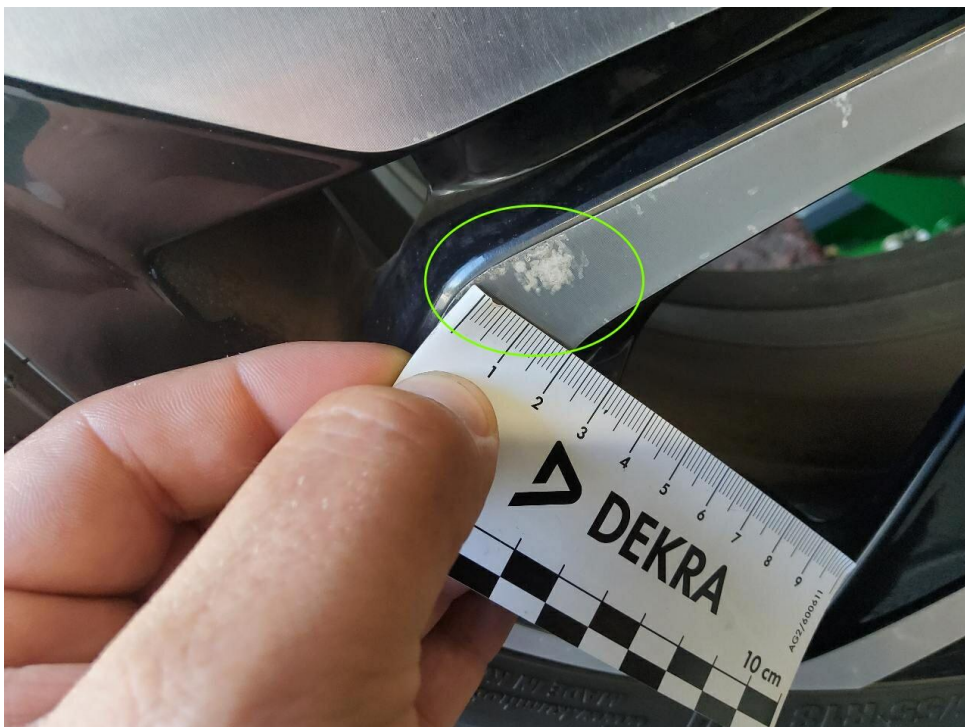
Bild 30 : Felge hinten rechts, leichte Korrosion

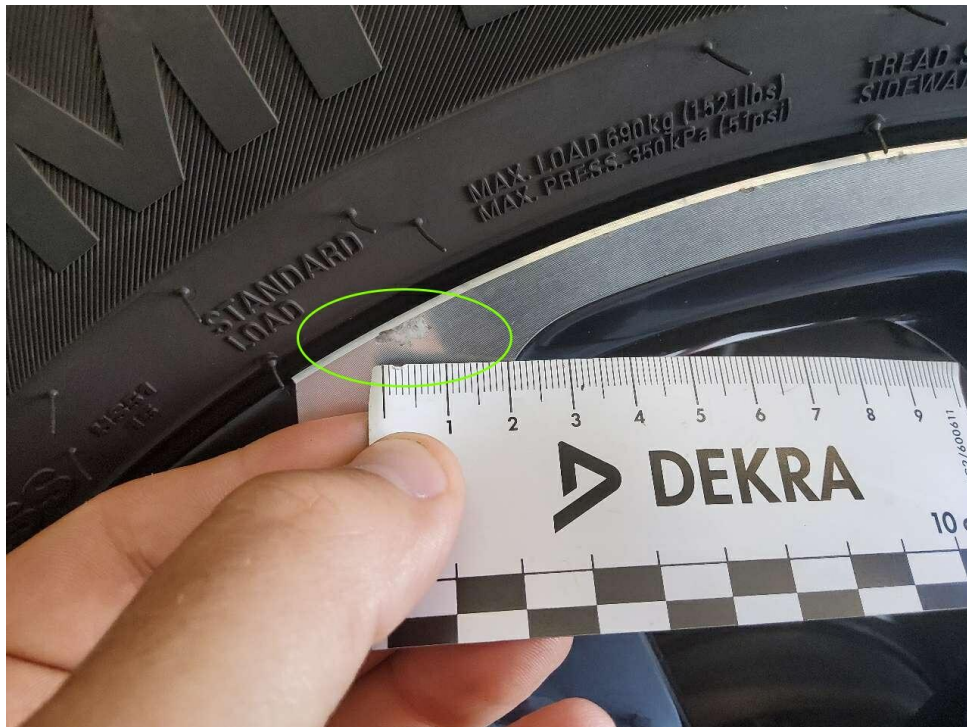
Bild 31 : Felge hinten links, leichte Korrosion

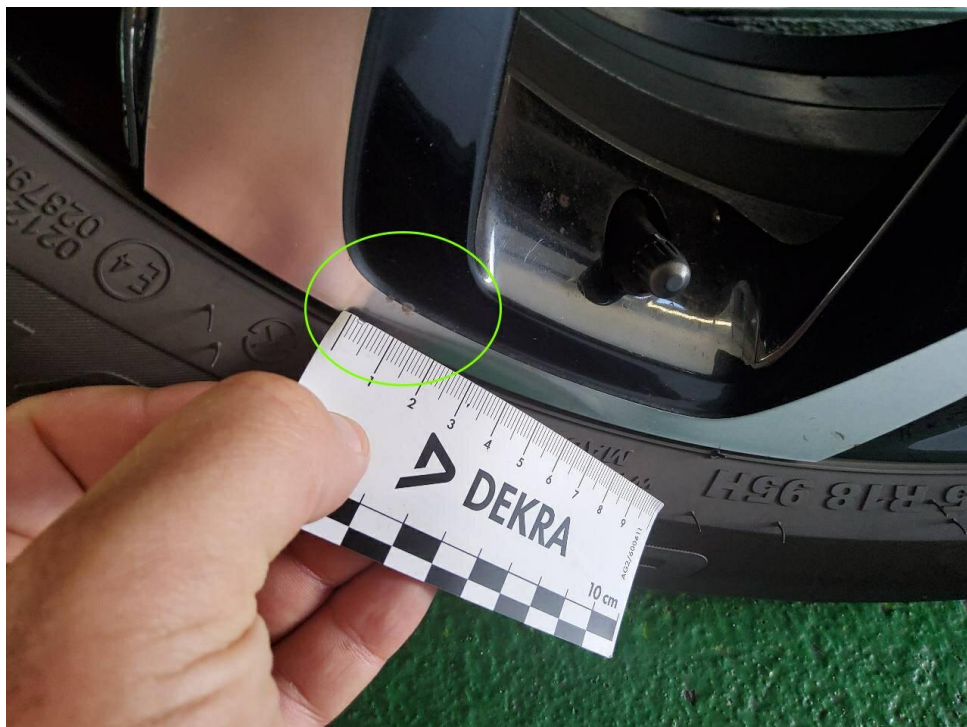
Bild 32 : Felge vorn links, leichte Korrosion
