Zustandsbericht

Kunde :	Allane SE HCBE	Amtl. Kennzeichen :	PE-EV 63E
Berichtsnummer :	0000000919496-DE968		
Referenznummer:	31180507

Kia EV6 (CV)(2021->) GT-Line 4WD

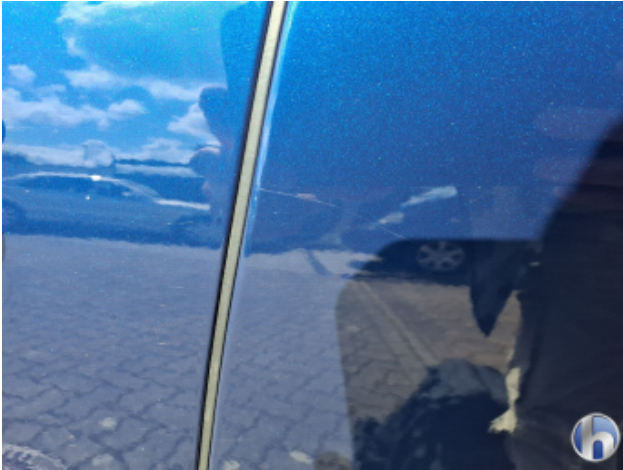
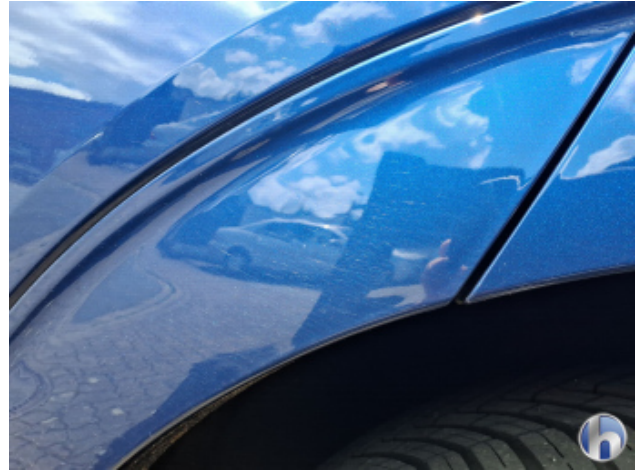
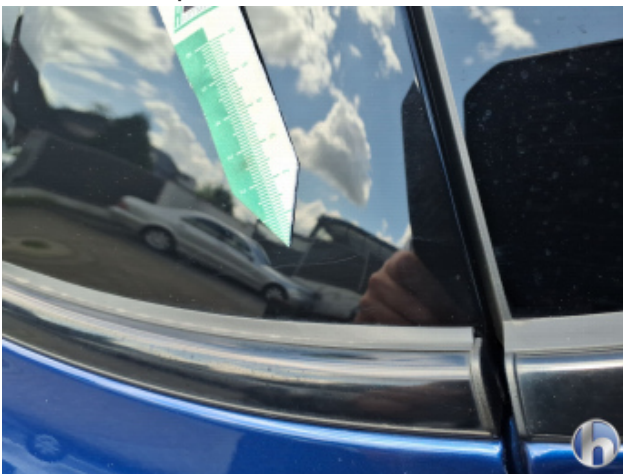
1. Tür Hinten - Links
Kratzer - Smart Repair

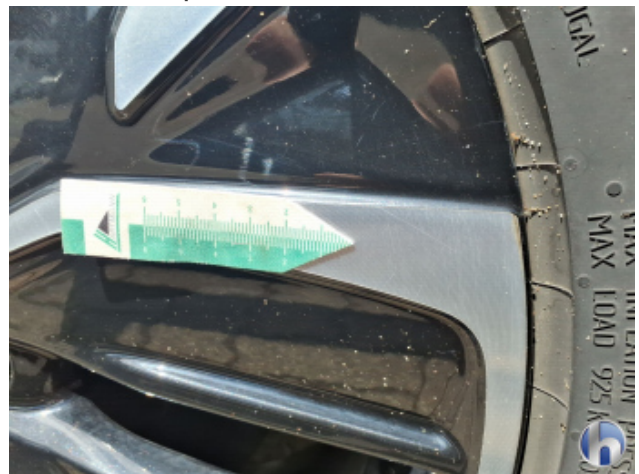
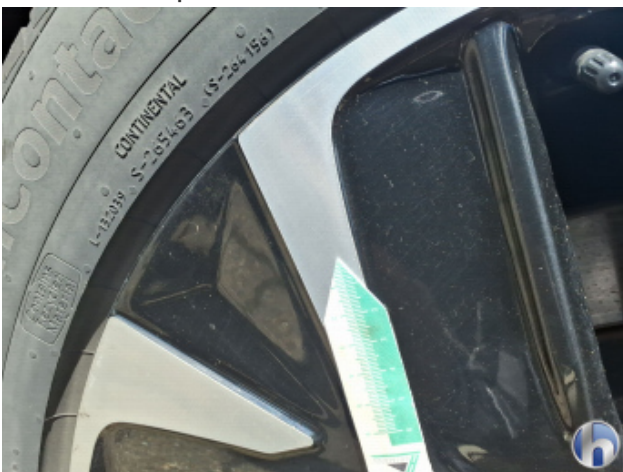
2. Felge Hinten - Links
Kratzer - Smart Repair

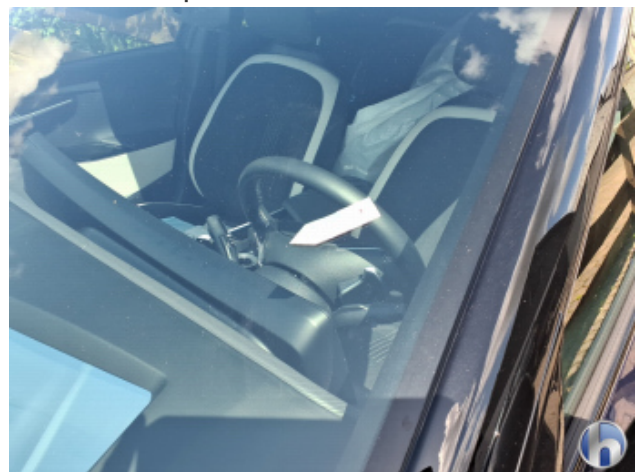
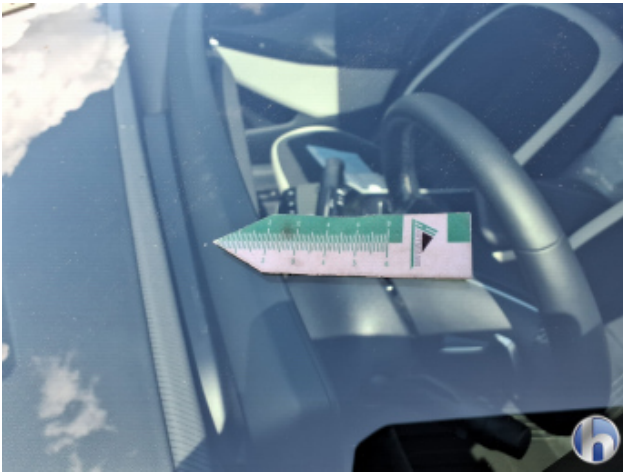
3. Windschutzscheibe
Steinschlag - Smart Repair

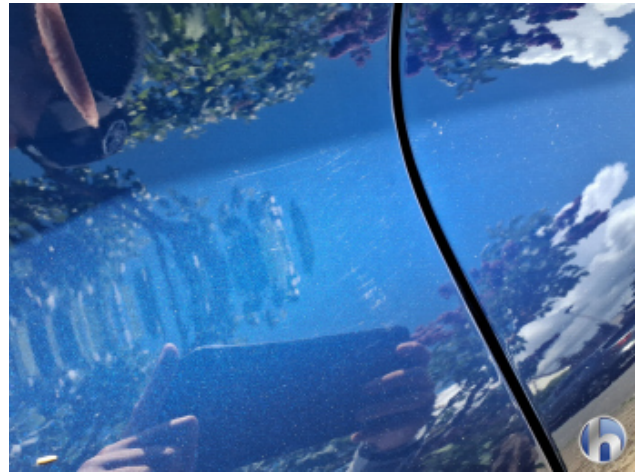
4. Seitenwand - Hinten - Rechts
Kratzer - Smart Repair

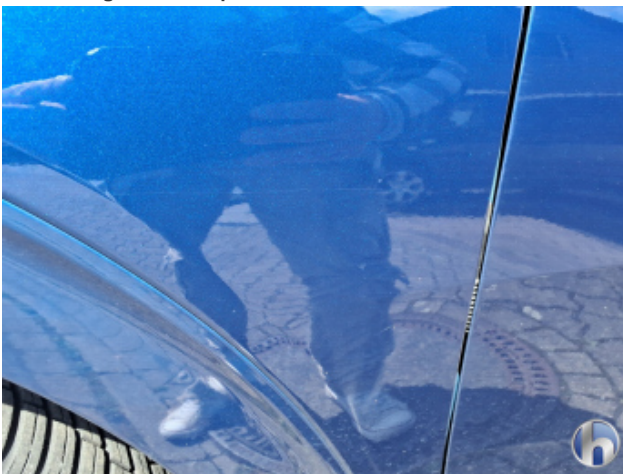
5. Kotflügel Vorne - Links
Kratzer - Smart Repair

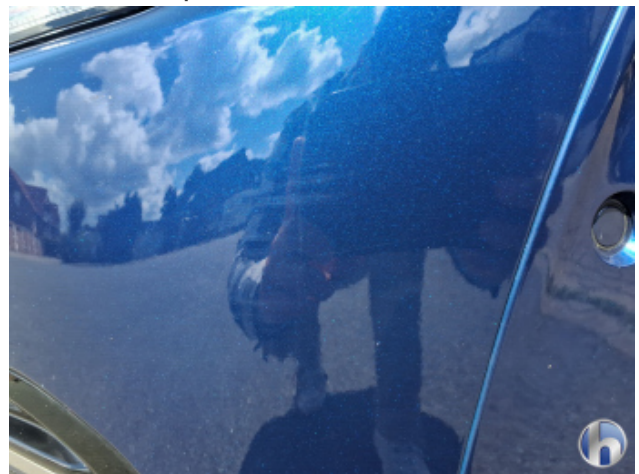
6. Stoßfänger Vorne
Kratzer - Smart Repair

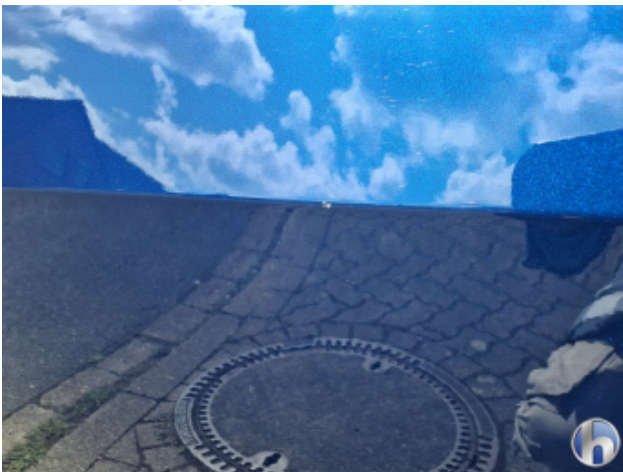
7. Tür Vorne - Links
Kratzer - Smart Repair

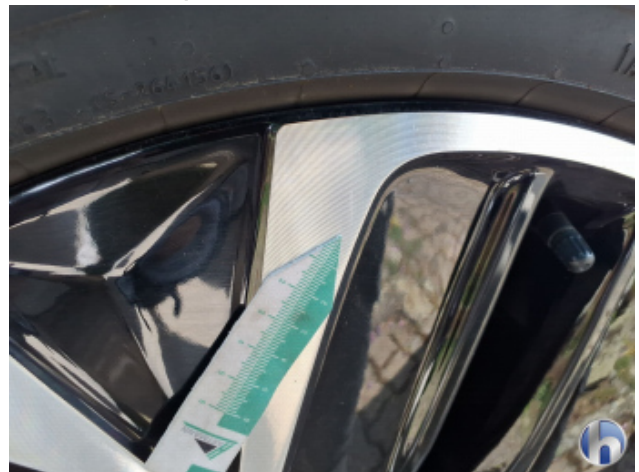
8. Felge Hinten - Rechts
Kratzer - Smart Repair
