## Zustandsbericht

| Berichtsnummer : | 0000000928518-DE926 | | |

#### Kia Sportage (QL)(2016->) Black Edition 2WD

| Fahrzeug-Ident.-Nr.: | U5YPH816GML079427 | Laufleistung abgelesen: | 58360 km<br>30.06.2026 Obere<br>Lichtenplatzer Str. 304,<br>42278 Wuppertal |

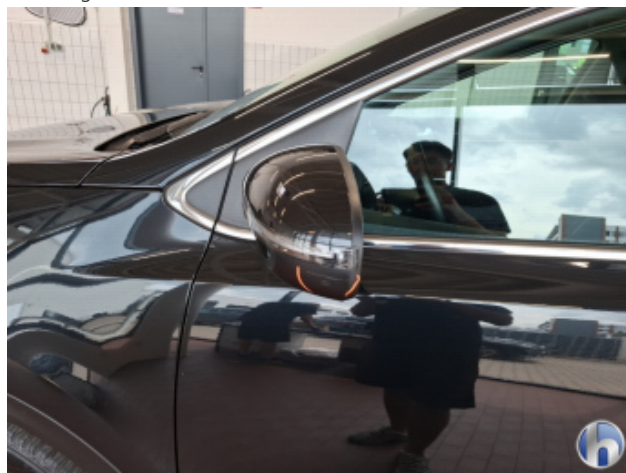
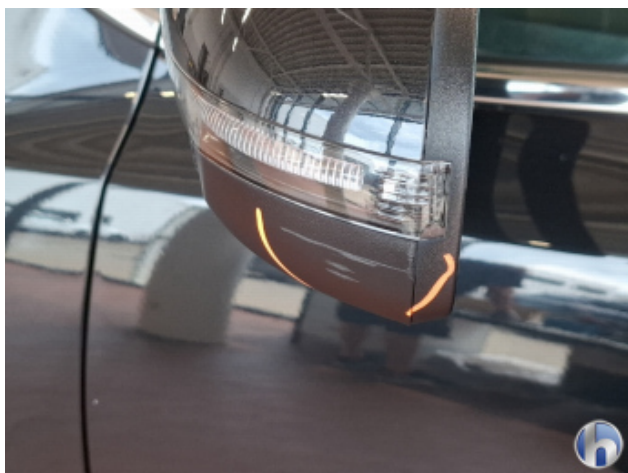
| | Bauteil | Schaden | Rep.-Art |
|---|---|---|---|
| 1. | Außenspiegel Gehäuse - Links | Abschürfung | Smart Repair |

1. Außenspiegel Gehäuse - Links  
Abschürfung - Smart Repair

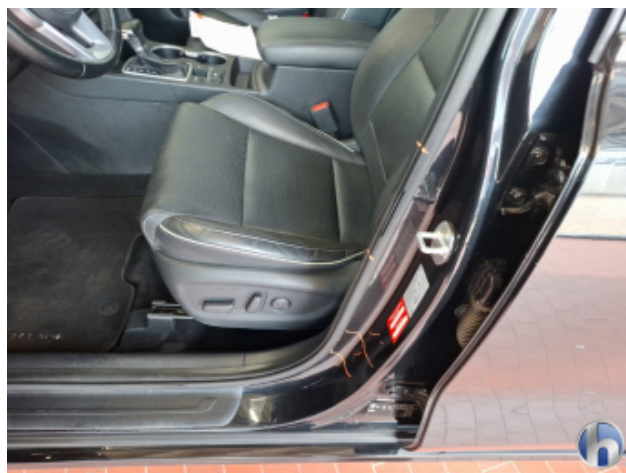
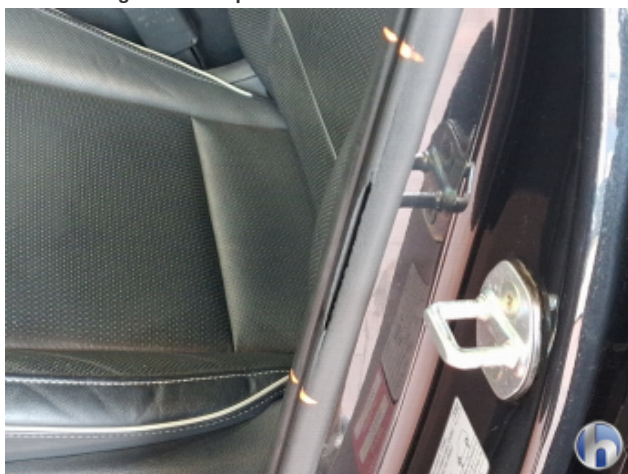
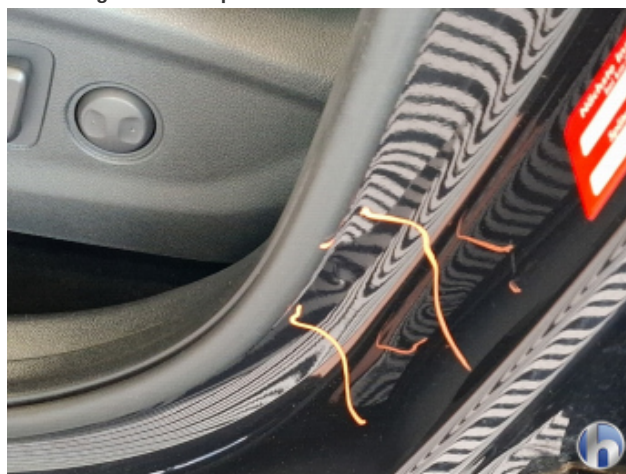
| | Bauteil | Schaden | Rep.-Art |
|---|---|---|---|
| 2. | Türeinstieg Vorne - Links | Beschädigt | Smart Repair |

2. Türeinstieg Vorne - Links  
Beschädigt - Smart Repair

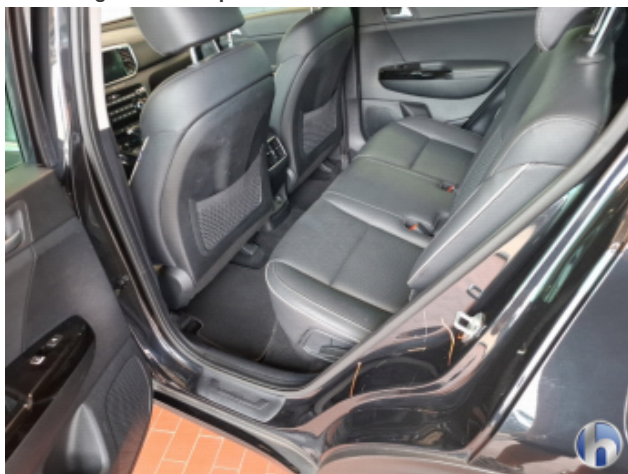
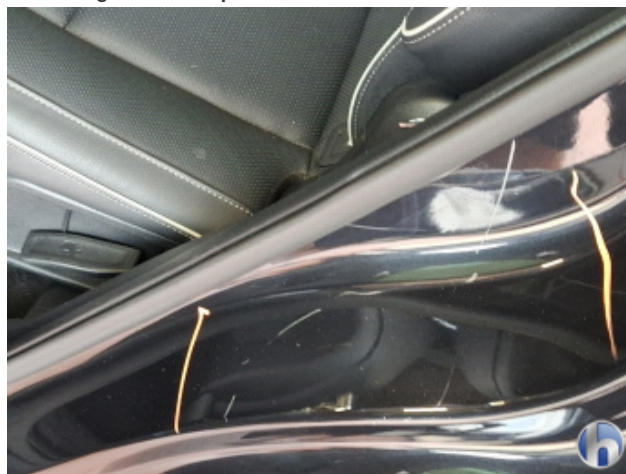
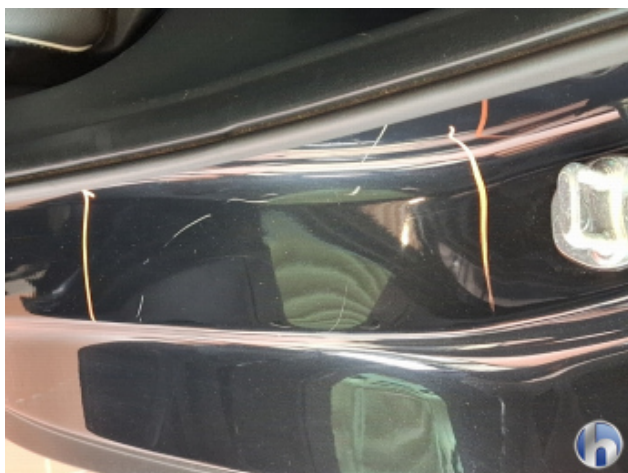
| | Bauteil | Schaden | Rep.-Art |
|---|---|---|---|
| 3. | Türeinstieg Hinten - Links | Kratzer | Smart Repair |

3. Türeinstieg Hinten - Links  
Kratzer - Smart Repair

3. Türeinstieg Hinten - Links  
**Kratzer - Smart Repair**

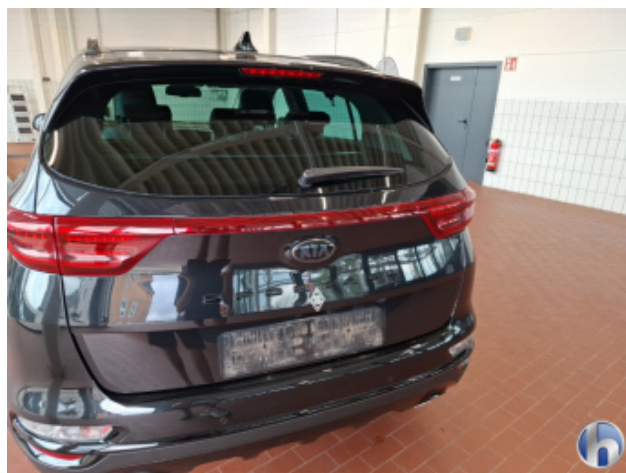
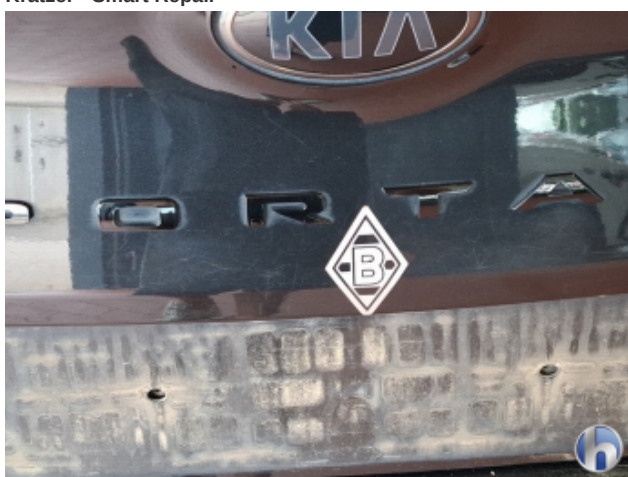
| | Bauteil | Schaden | Rep.-Art |
|---|---|---|---|
| 4. | Heckklappe | Beklebt | Entkleben / Reinigen |

4. Heckklappe  
**Beklebt - Entkleben / Reinigen**
