**Auftrags-Nr:** 1002432945  
**Besichtigt am:** 29.04.2026 15:42  
**Berichts-Nr:** 10520187  
**FIN:** TMBJJ9NS8P8507711

# Zustandsbericht

- Protokoll der Fahrzeugbewertung -

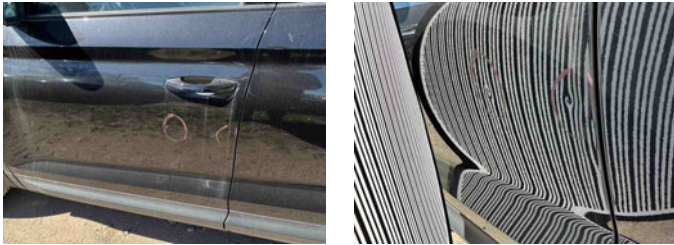
1 - Tür vorne links - Delle(n) - Kaltdrücken

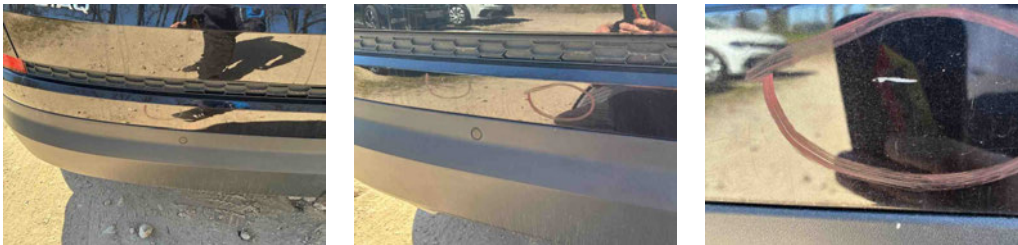
2 - Stoßfänger hinten - Kratzer - Auslegen + Polieren

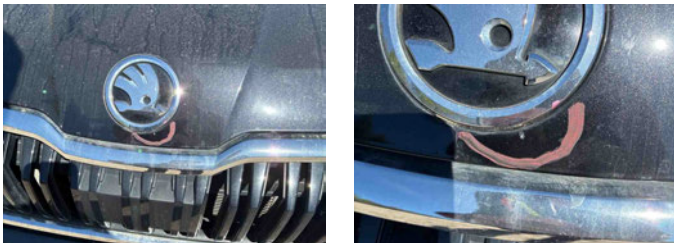
3 - Motorhaube - Steinschlag - Auslegen + Polieren

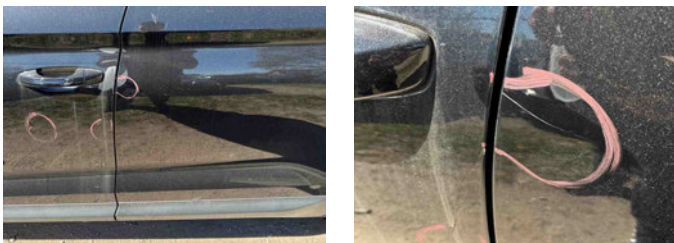
4 - Tür hinten links - Kratzer - Auslegen + Polieren

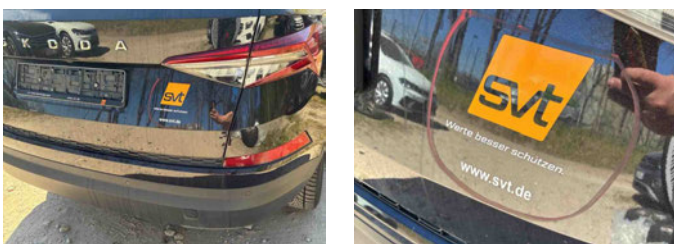
5 - Heckklappe - Beklebt / beschriftet - Beschriftung entfernen
