Zustandsbericht

Fahrzeughalter	Allane SE
Ihr Auftrag vom	09.06.2026 durch Allane SE
Besichtigungsort	22419 Hamburg, Langenhorner Chaussee 623/625
Besichtigungsdatum	23.06.2026
Referenznummern	0031200039 - 0034647074

Kennzeichen	HH-FS 1178	Fzg.-Ident.-Nummer	VF1RFA00766481588
Fabrikat	Renault	1. Zulassung	20.01.2021
Typ	Grand Scénic Blue dCi 120 EDC Business Edition	Fahrzeugart	PKW
Getriebe / Gänge	Automatik / 6	Farbe	Kosmos-Blau - 2-Schicht metallic
Laufleistung abgelesen	92.157 km	Sitzplätze	5
Achsen / angetrieben	2 / 1	Aufbau	Schräghecklimousine, 5 Türen
Anzahl Besitzer	keine Angabe	nächste HU	01/2028
Motorart	Reihenmotor / Diesel	Hubraum / Nennleistung	1.749 ccm / 88 KW

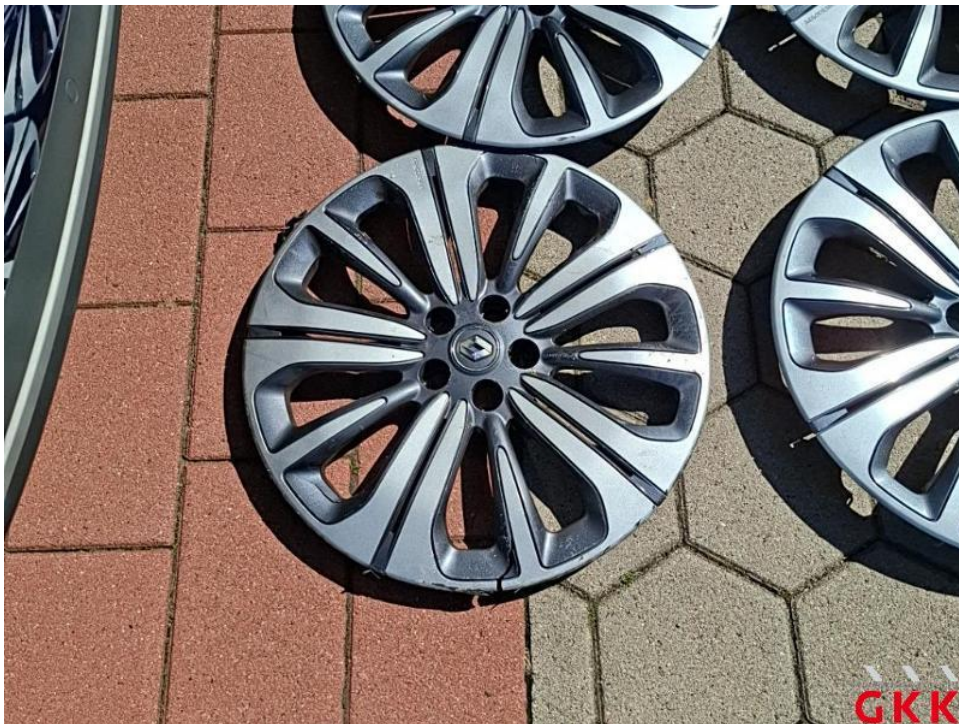
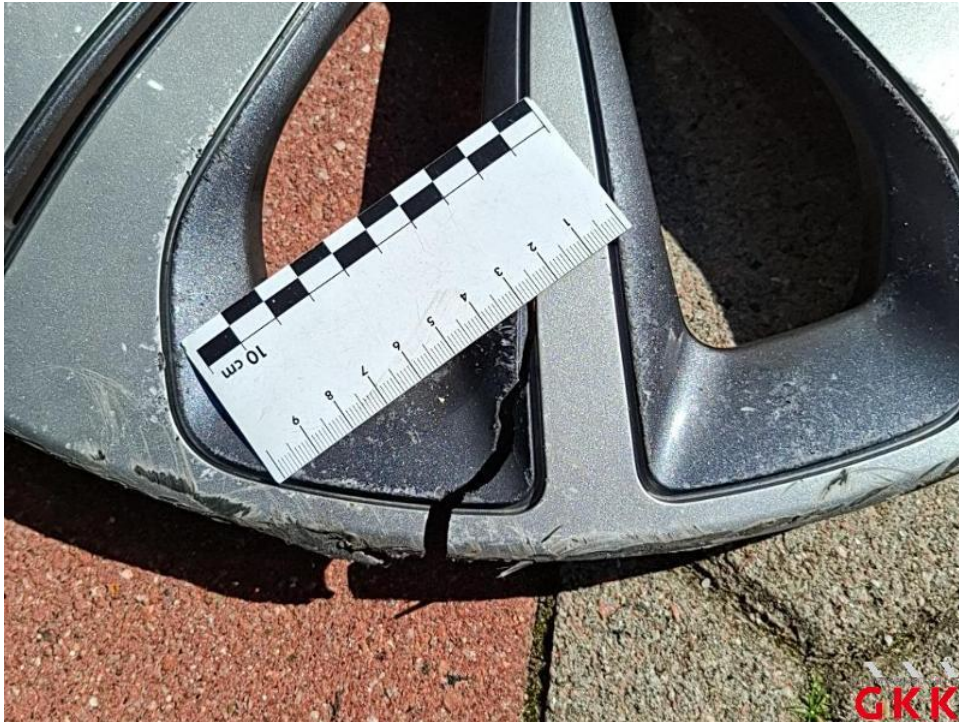
Radkappe(n) 1 x beiliegend, zerbrochen (Bild 12, Bild 13)

Bild 12. Radkappe(n), 1 x beiliegend, zerbrochen, ersetzen

Bild 13. Radkappe(n), 1 x beiliegend, zerbrochen, ersetzen

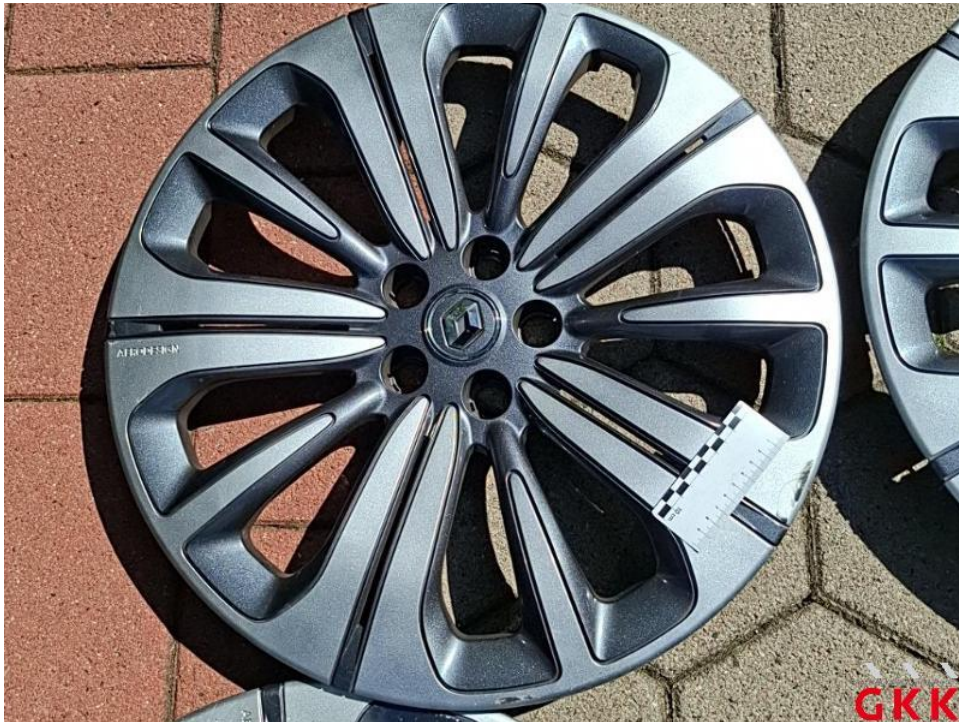
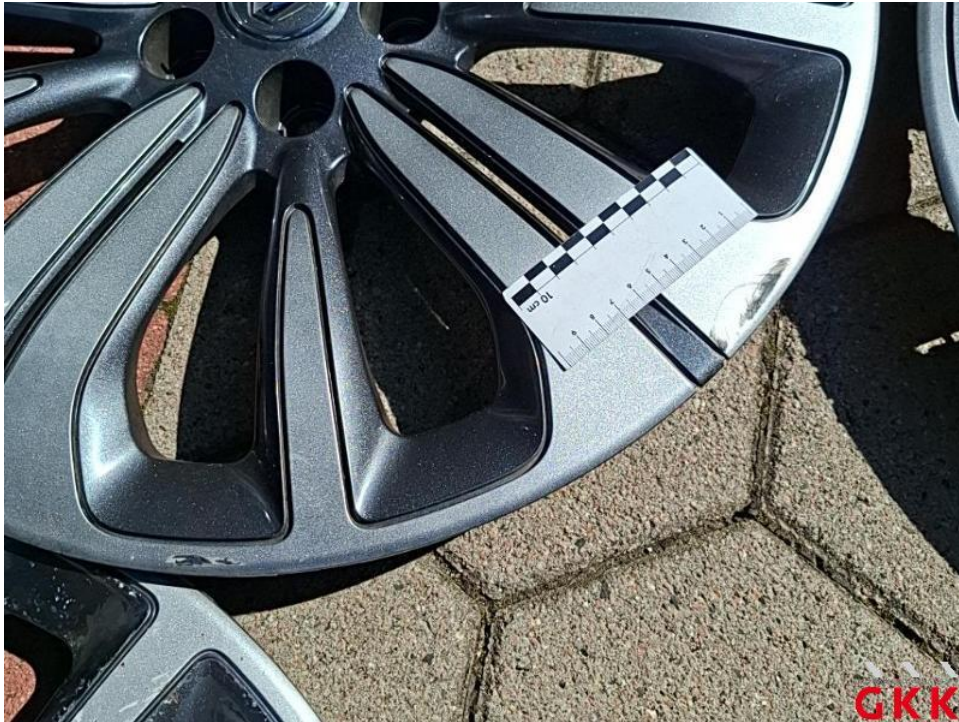
Radkappe(n) 1 x beiliegend, verkratzt (Bild 14, Bild 15)

Bild 14. Radkappe(n), 1 x beiliegend, verkratzt, ersetzen

Bild 15. Radkappe(n), 1 x beiliegend, verkratzt, ersetzen

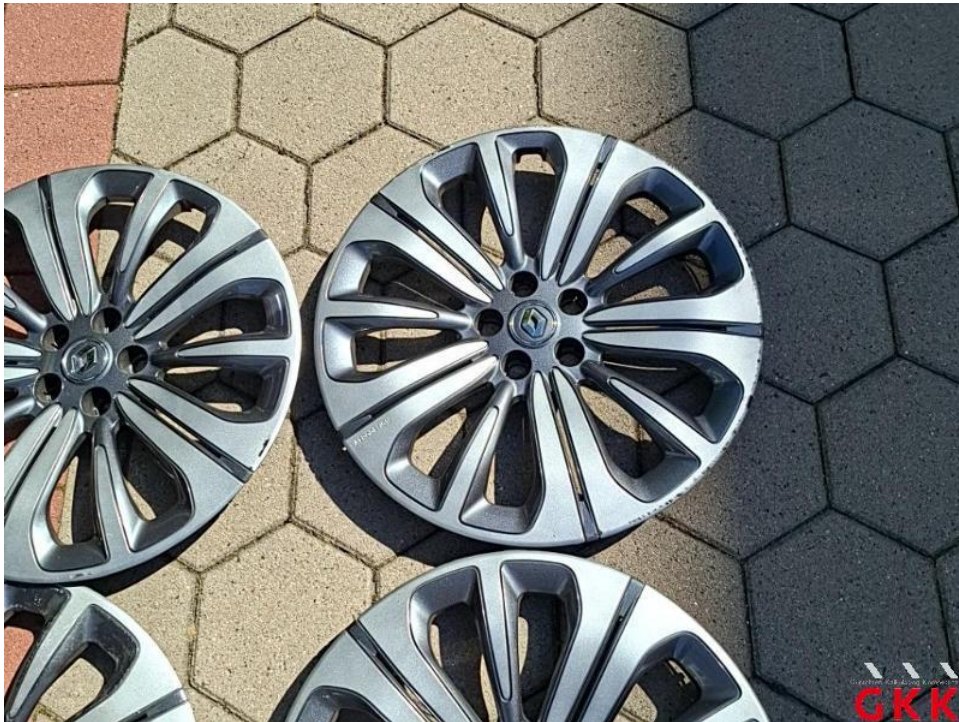
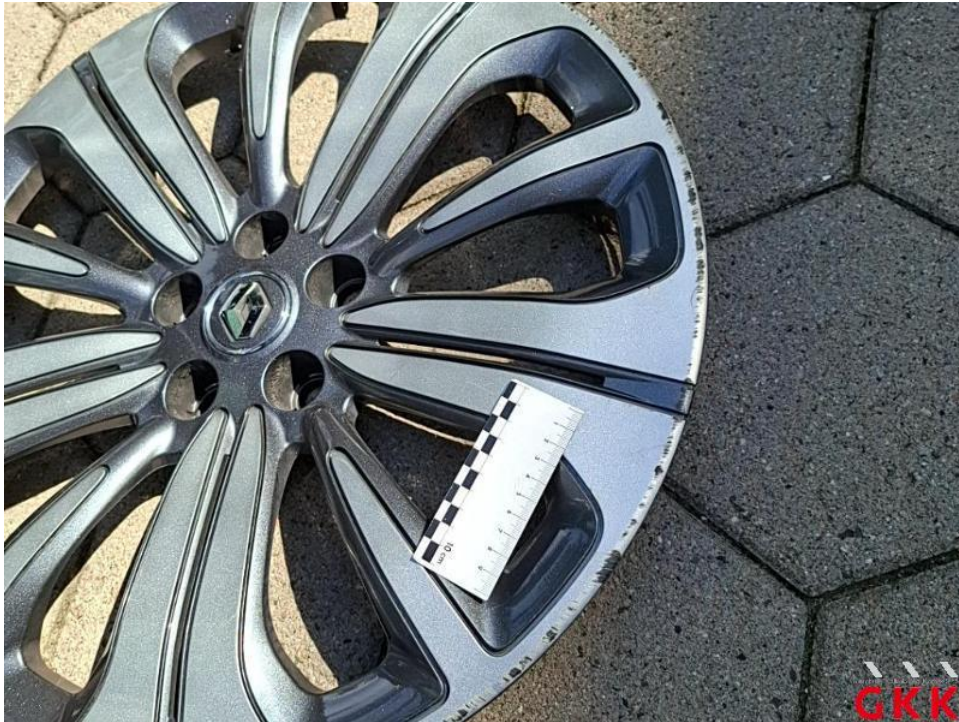
Radkappe(n) 1 x beiliegend, verkratzt (Bild 16, Bild 17)

Bild 16. Radkappe(n), 1 x beiliegend, verkratzt, ersetzen

Bild 17. Radkappe(n), 1 x beiliegend, verkratzt, ersetzen

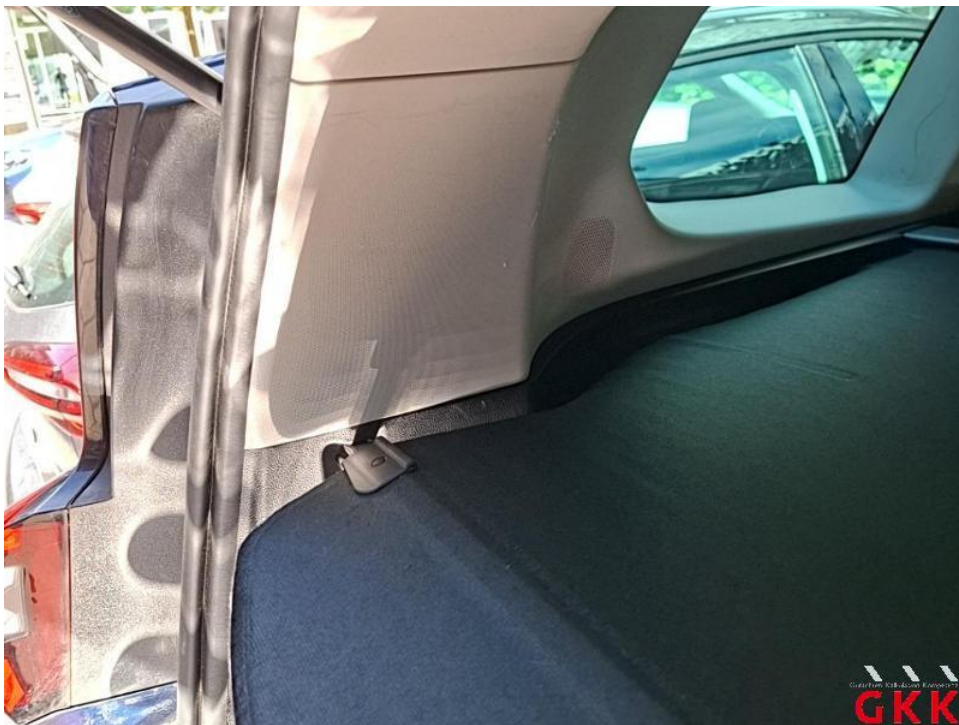
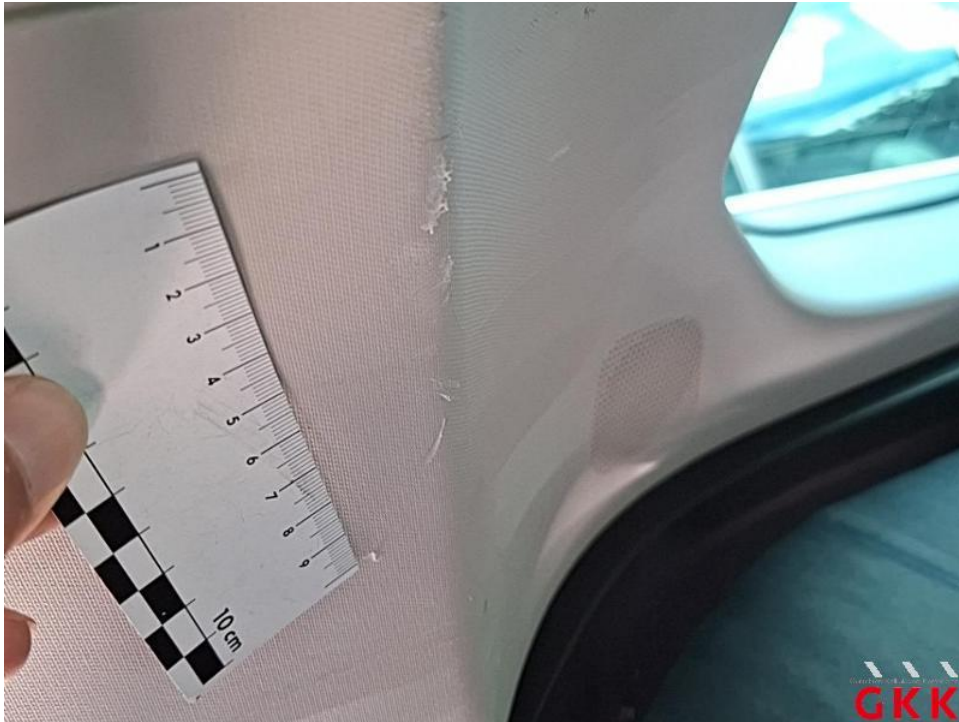
D- Säule links Innenverkleidung, verkratzt (Bild 18, Bild 19)

Bild 18. D- Säule links, Innenverkleidung, verkratzt, ersetzen

Bild 19. D- Säule links, Innenverkleidung, verkratzt, ersetzen

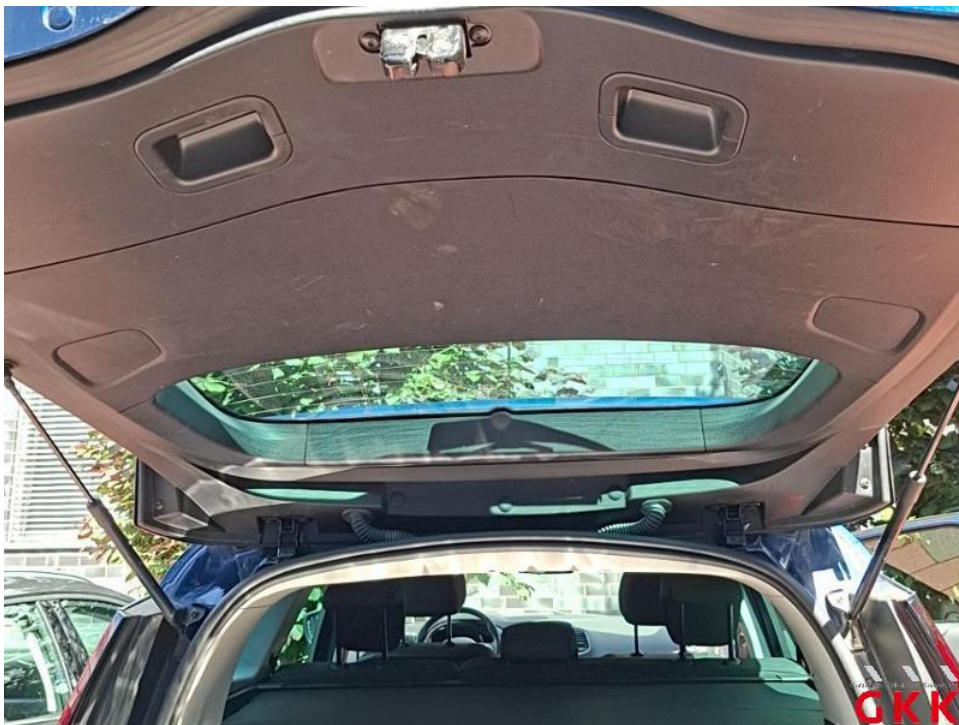
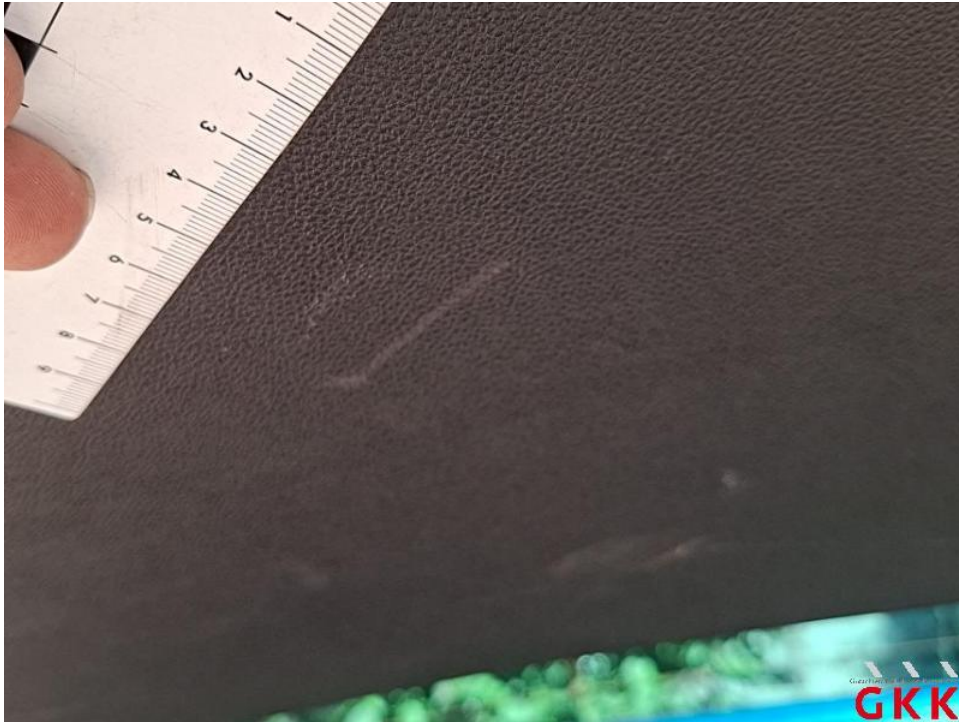
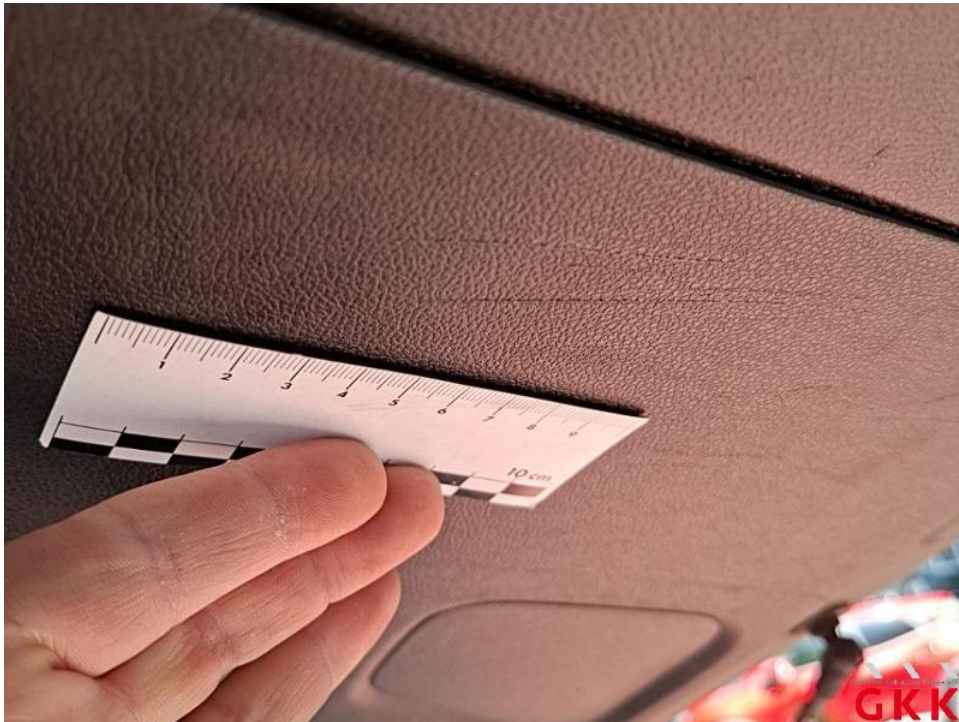
Heckklappe Innenverkleidung, verkratzt (Bild 20, Bild 21, Bild 22)

Bild 20. Heckklappe, Innenverkleidung, verkratzt, ersetzen

Bild 21. Heckklappe, Innenverkleidung, verkratzt, ersetzen

Bild 22. Heckklappe, Innenverkleidung, verkratzt, ersetzen

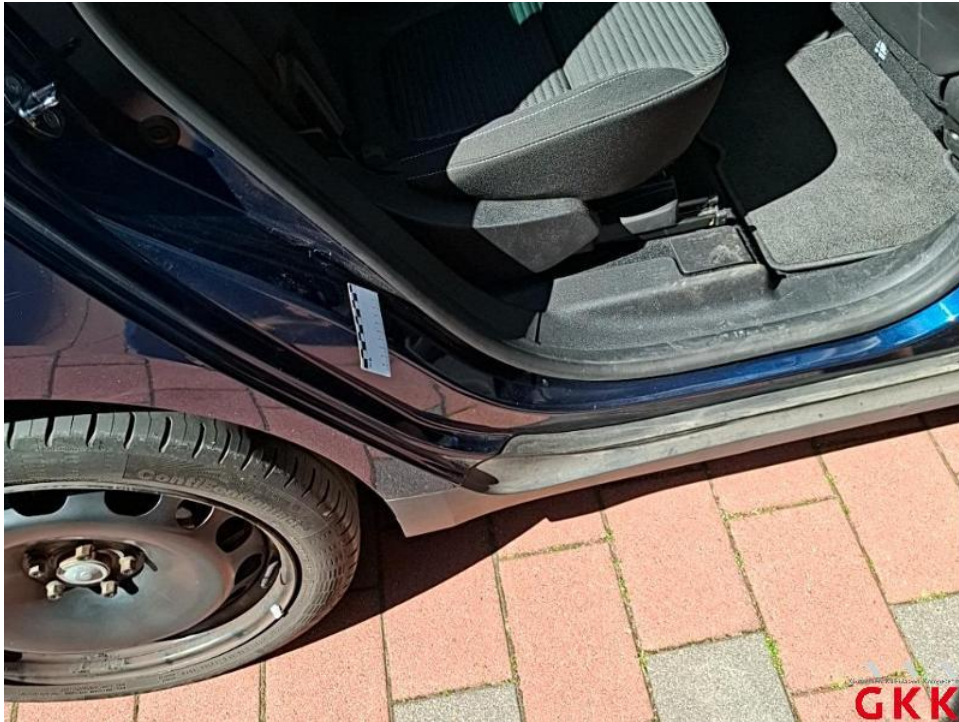
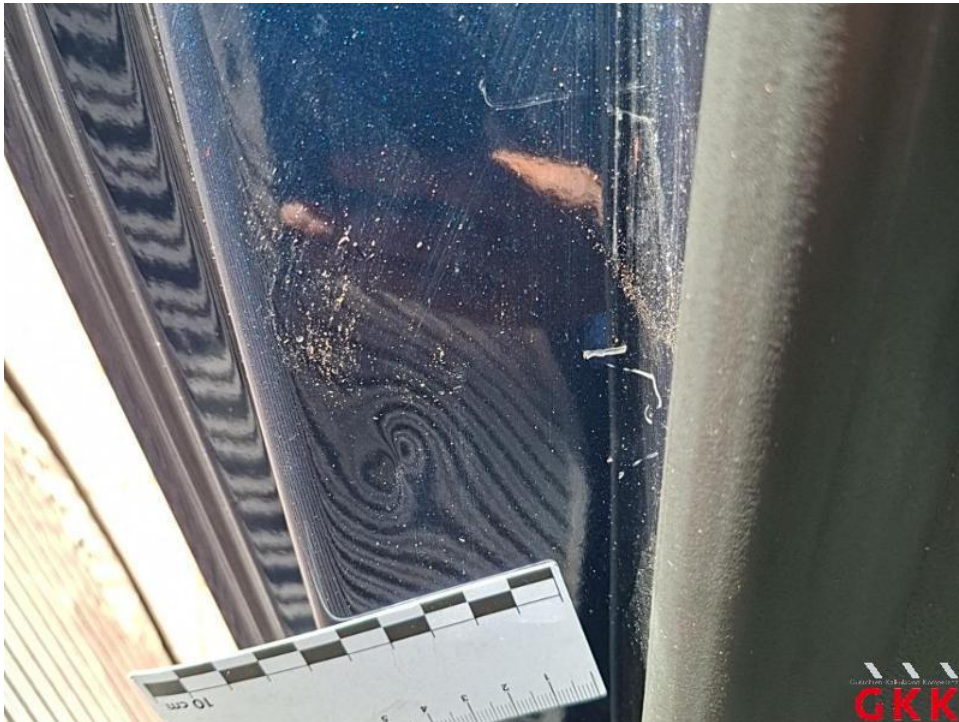
Tür hinten rechts Einstieg, beschädigt (Bild 23, Bild 24)

Bild 23. Tür hinten rechts, Einstieg, beschädigt, instand setzen - lackieren

Bild 24. Tür hinten rechts, Einstieg, beschädigt, instand setzen - lackieren

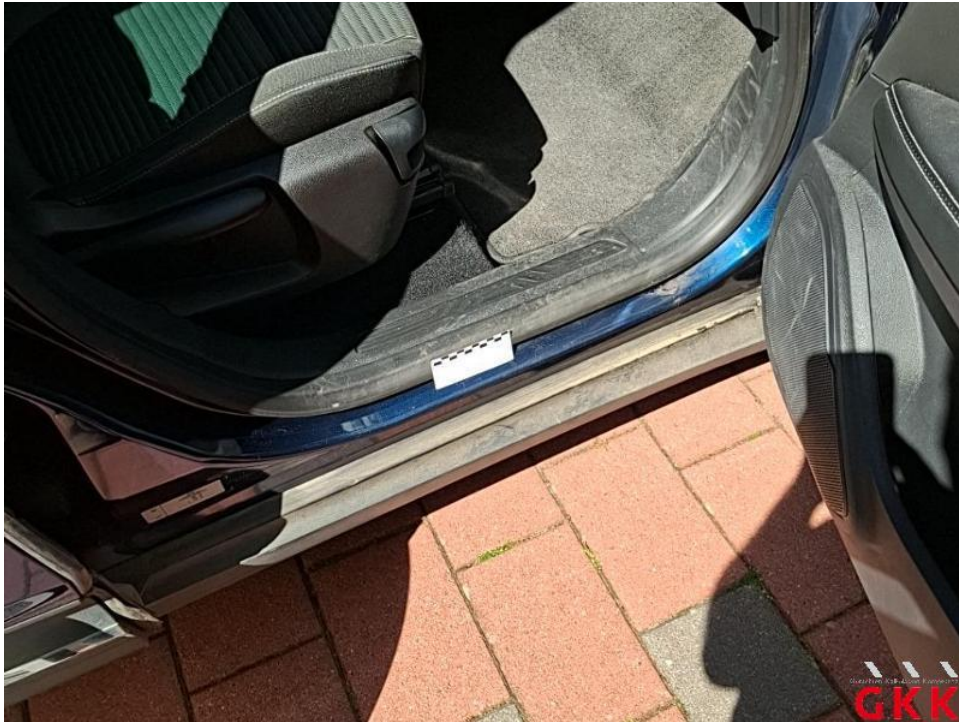
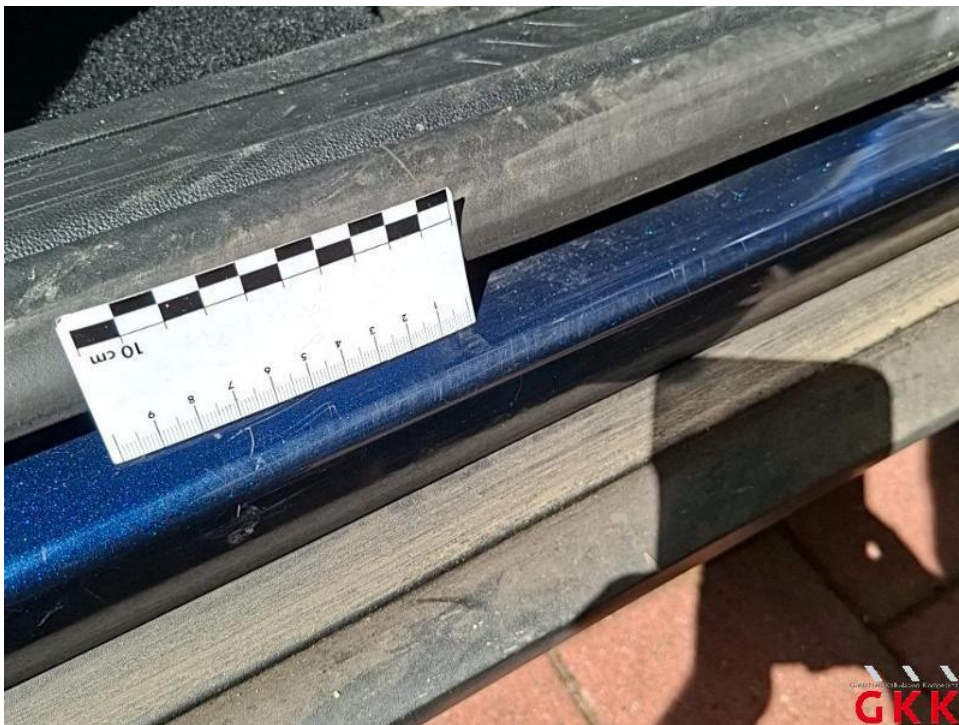
Tür vorne rechts Einstieg, verkratzt (Bild 25, Bild 26)

Bild 25. Tür vorne rechts, Einstieg, verkratzt, lackieren

Bild 26. Tür vorne rechts, Einstieg, verkratzt, lackieren

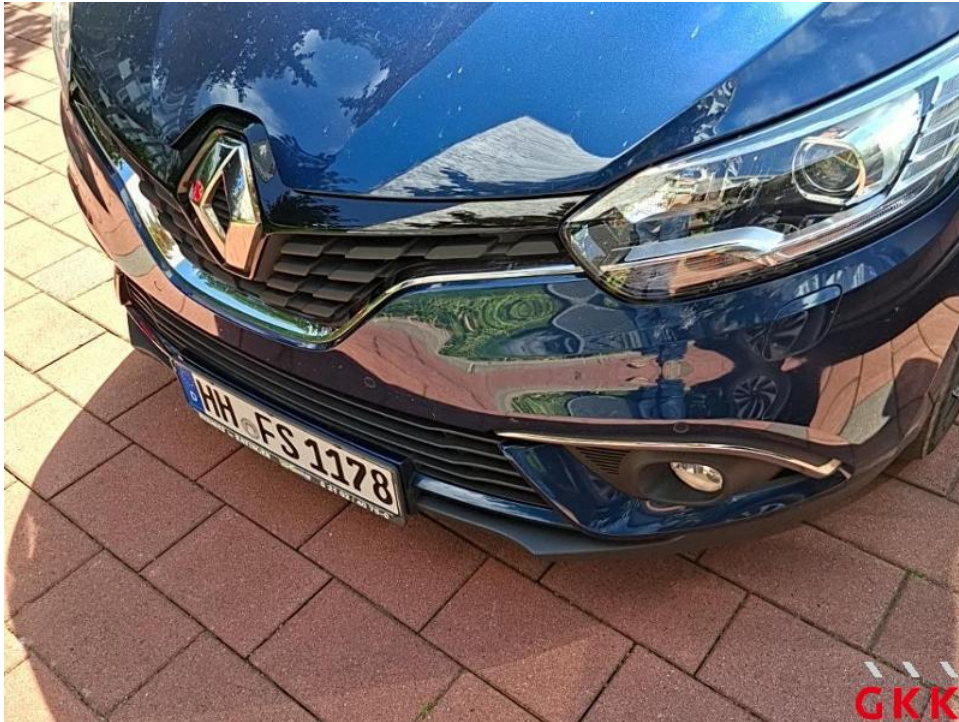
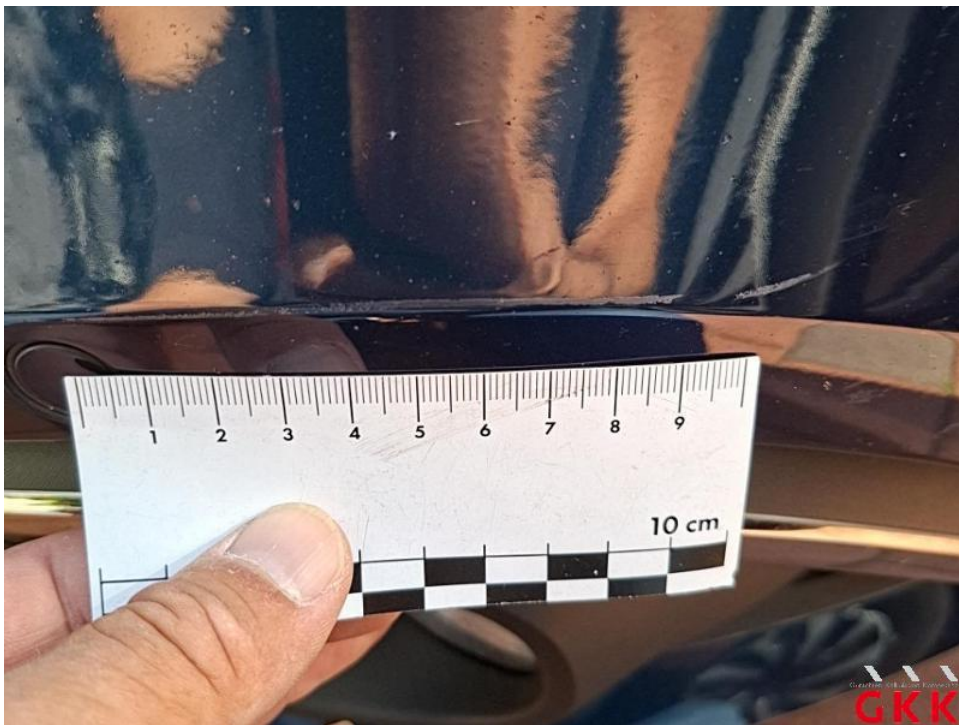
Stoßfänger vorne Verkleidung -lackiert-, verkratzt (Bild 27, Bild 28)

Bild 27. Stoßfänger vorne, Verkleidung -lackiert-, verkratzt, lackieren

Bild 28. Stoßfänger vorne, Verkleidung -lackiert-, verkratzt, lackieren

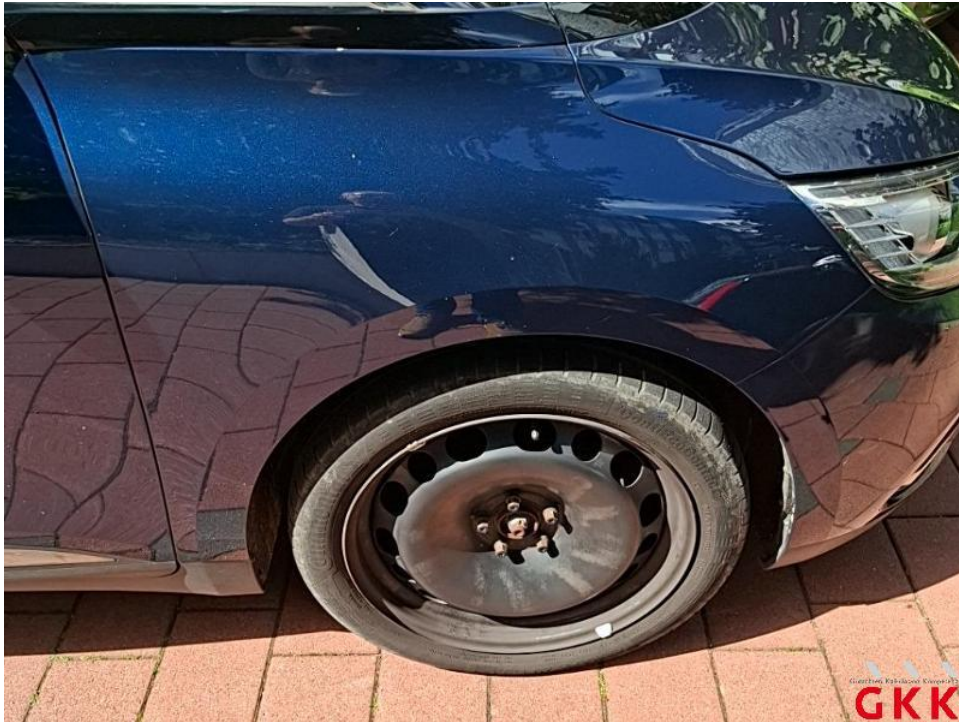
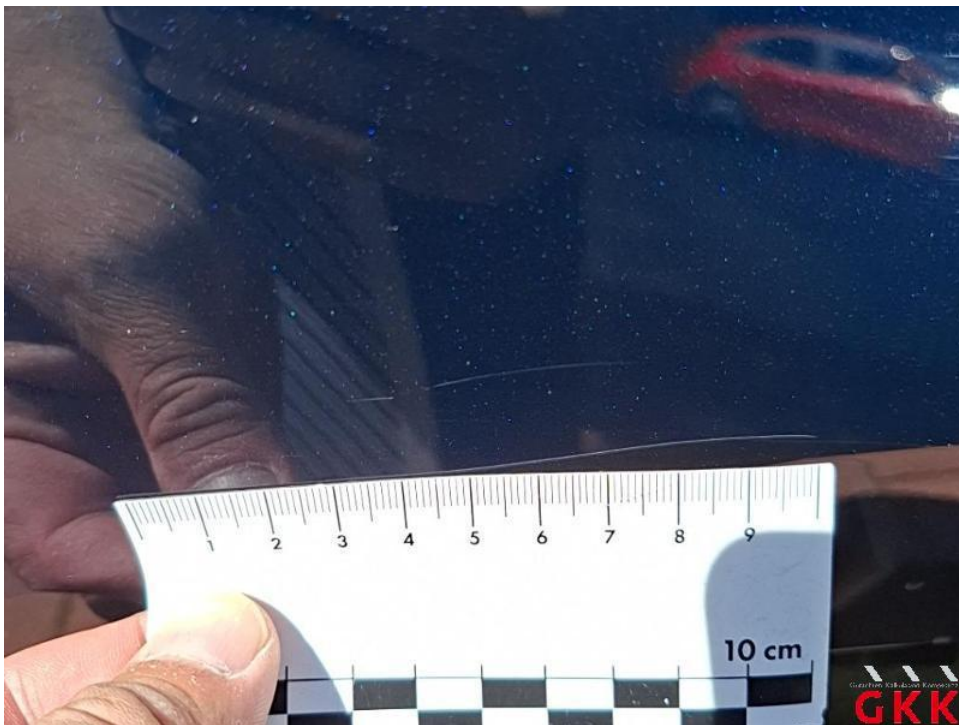
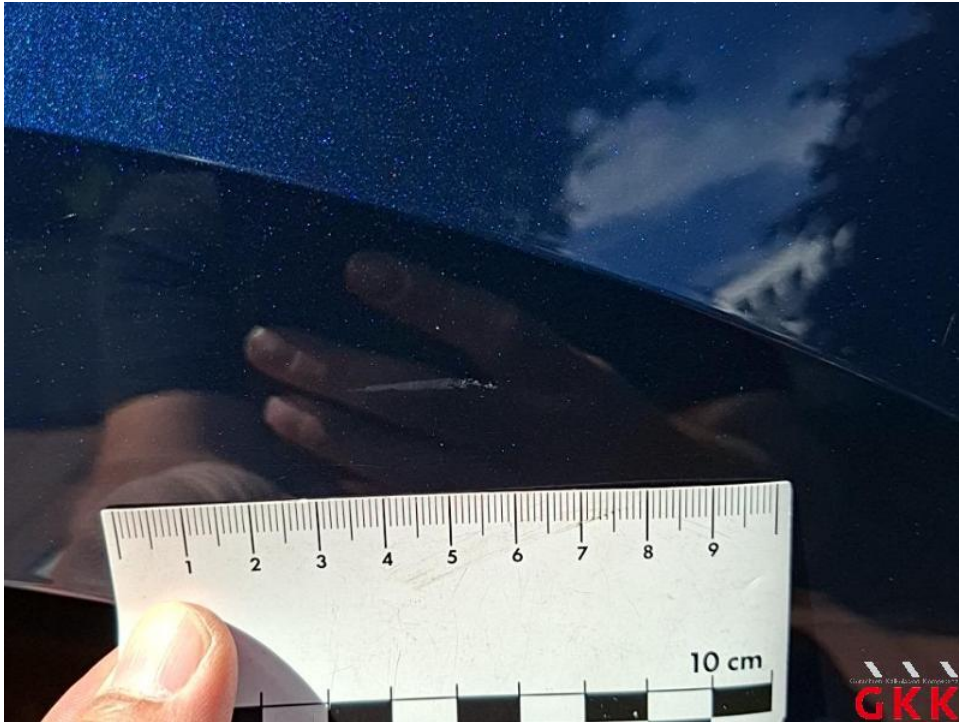
Kotflügel vorne rechts, verkratzt (Bild 29, Bild 30, Bild 31)

Bild 29. Kotflügel vorne rechts, verkratzt, auslegen, schleifen, polieren

Bild 30. Kotflügel vorne rechts, verkratzt, auslegen, schleifen, polieren

Bild 31. Kotflügel vorne rechts, verkratzt, auslegen, schleifen, polieren

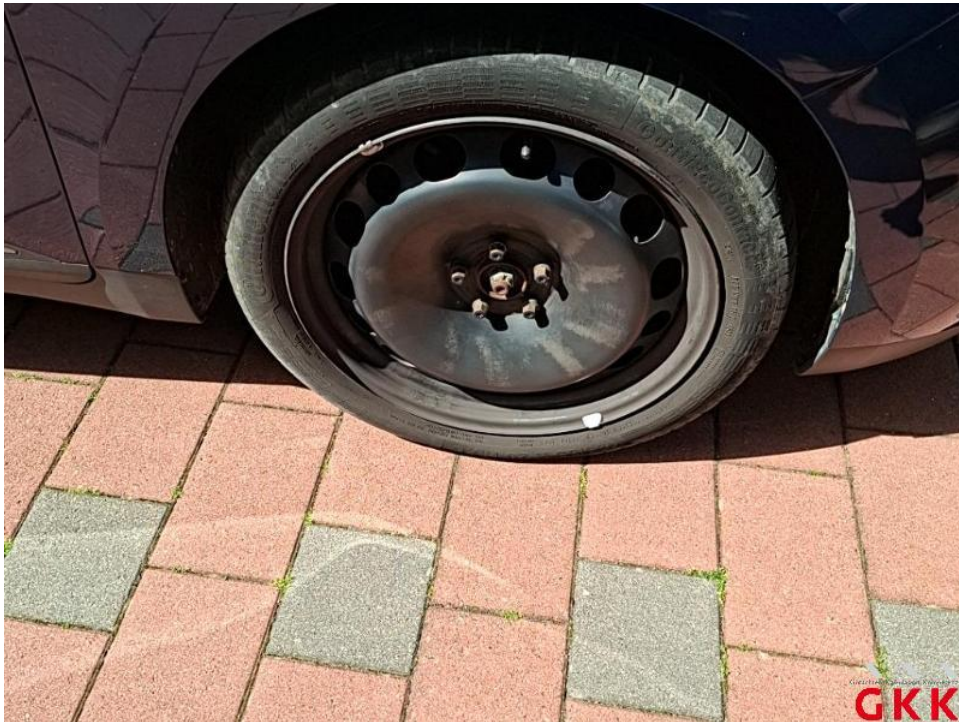
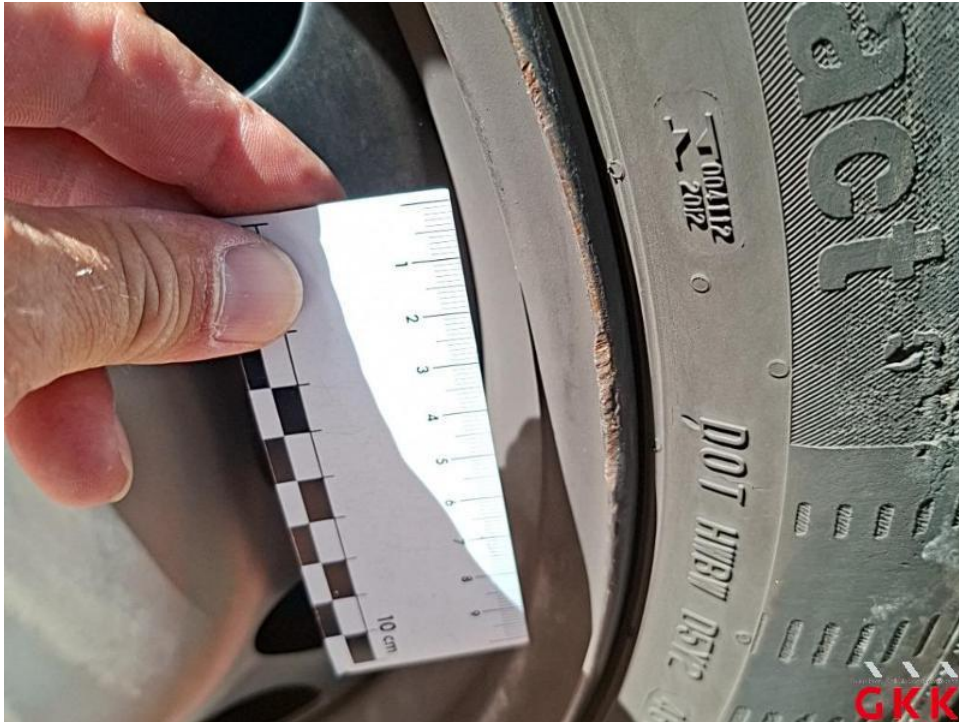
Stahlrad vorne rechts, beschädigt (Bild 32, Bild 33)

Bild 32. Stahlrad, vorne rechts, beschädigt, ersetzen

Bild 33. Stahlrad, vorne rechts, beschädigt, ersetzen

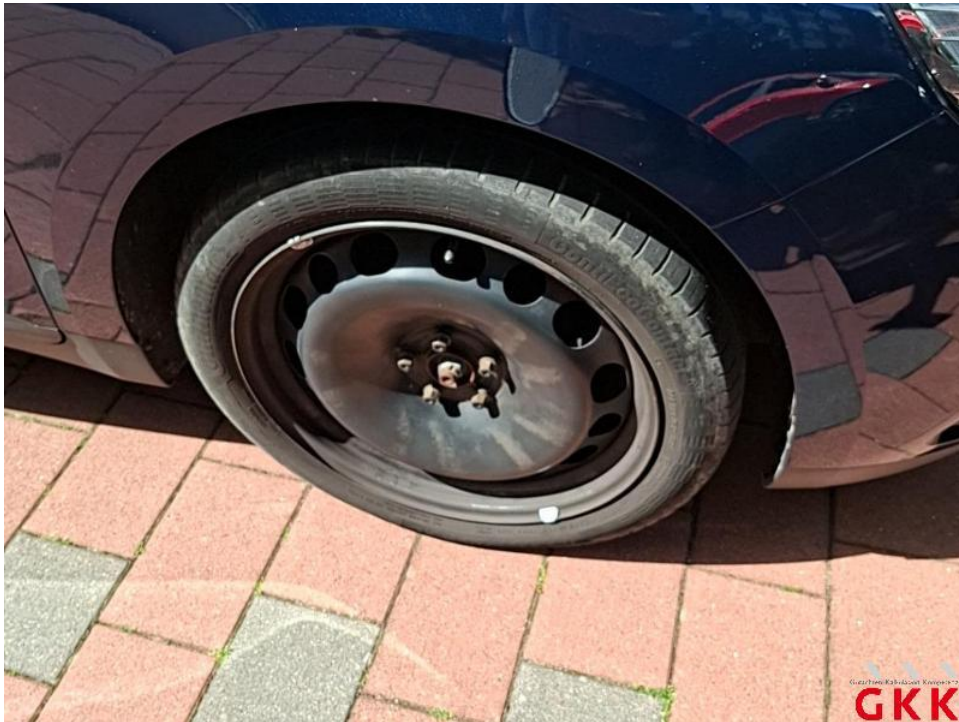
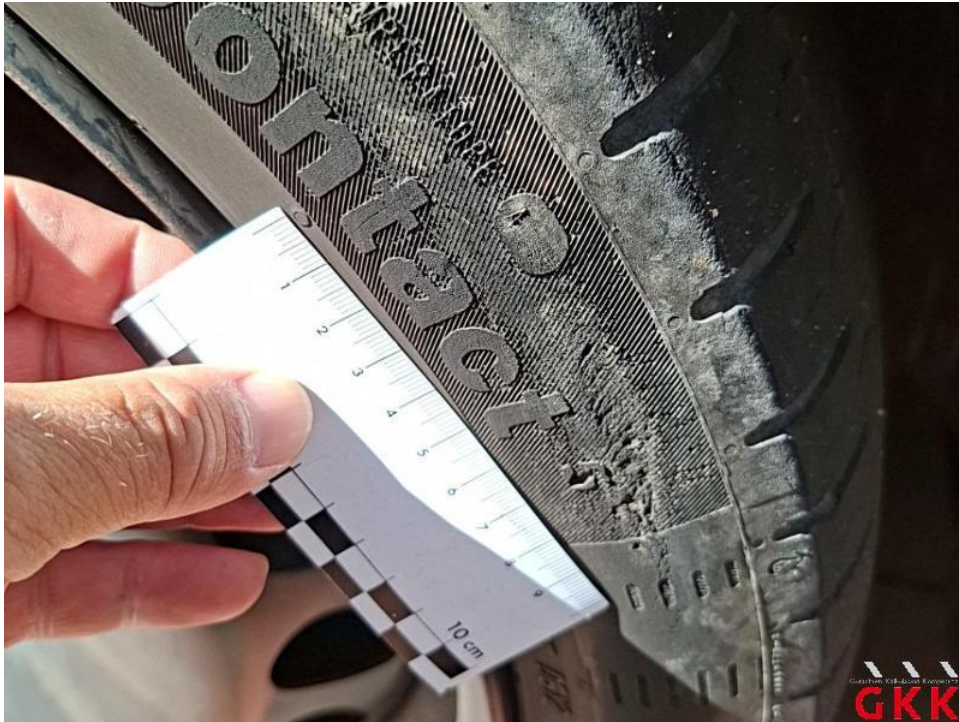
Reifen vorne rechts, beschädigt (Bild 34, Bild 35)

Bild 34. Reifen, vorne rechts, beschädigt, ersetzen

Bild 35. Reifen, vorne rechts, beschädigt, ersetzen

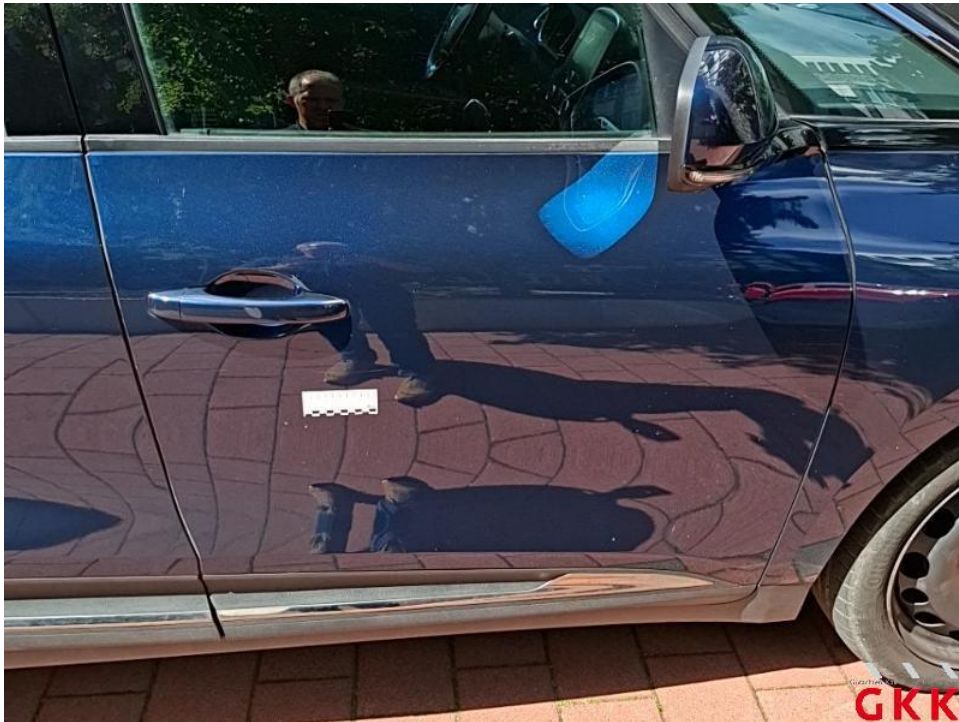
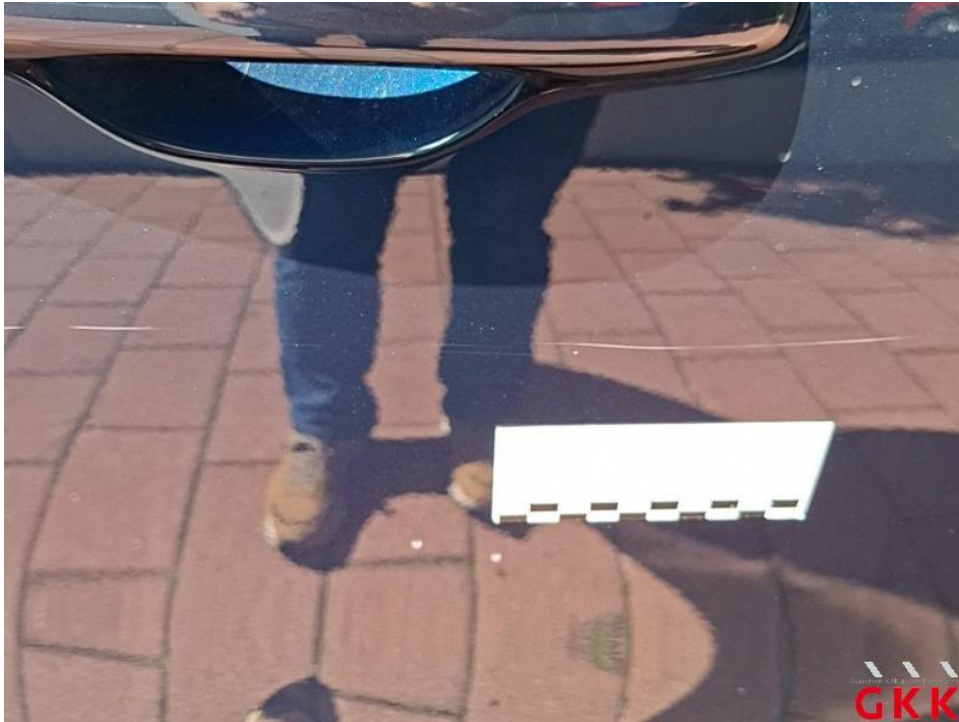
Tür vorne rechts, verkratzt (Bild 36, Bild 37)

Bild 36. Tür vorne rechts, verkratzt, lackieren

Bild 37. Tür vorne rechts, verkratzt, lackieren

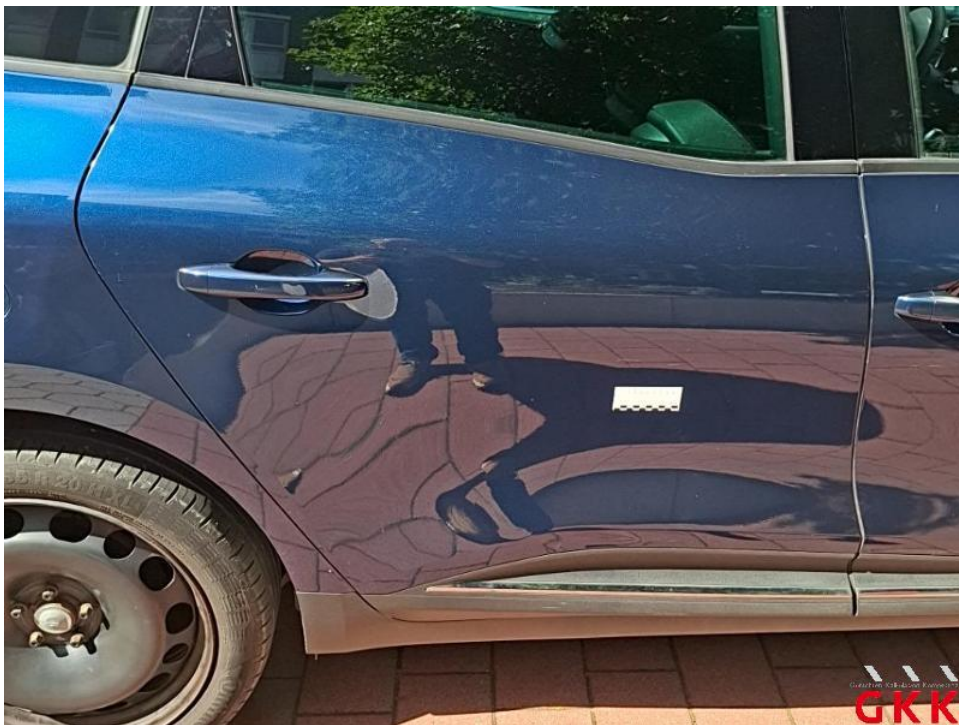
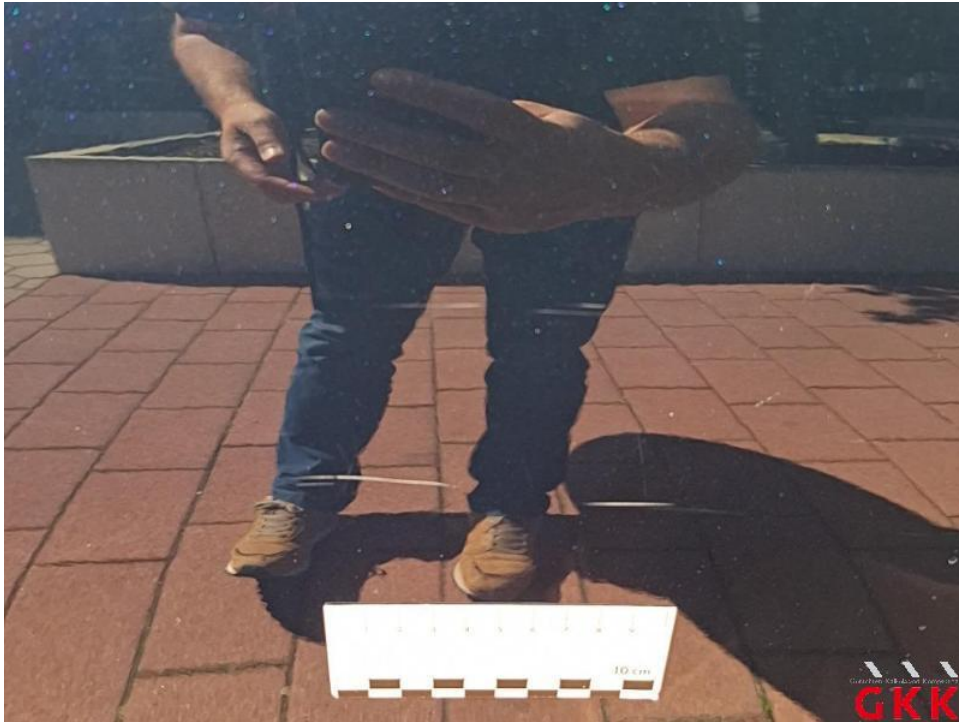
Tür hinten rechts, verkratzt (Bild 38, Bild 39)

Bild 38. Tür hinten rechts, verkratzt, lackieren

Bild 39. Tür hinten rechts, verkratzt, lackieren

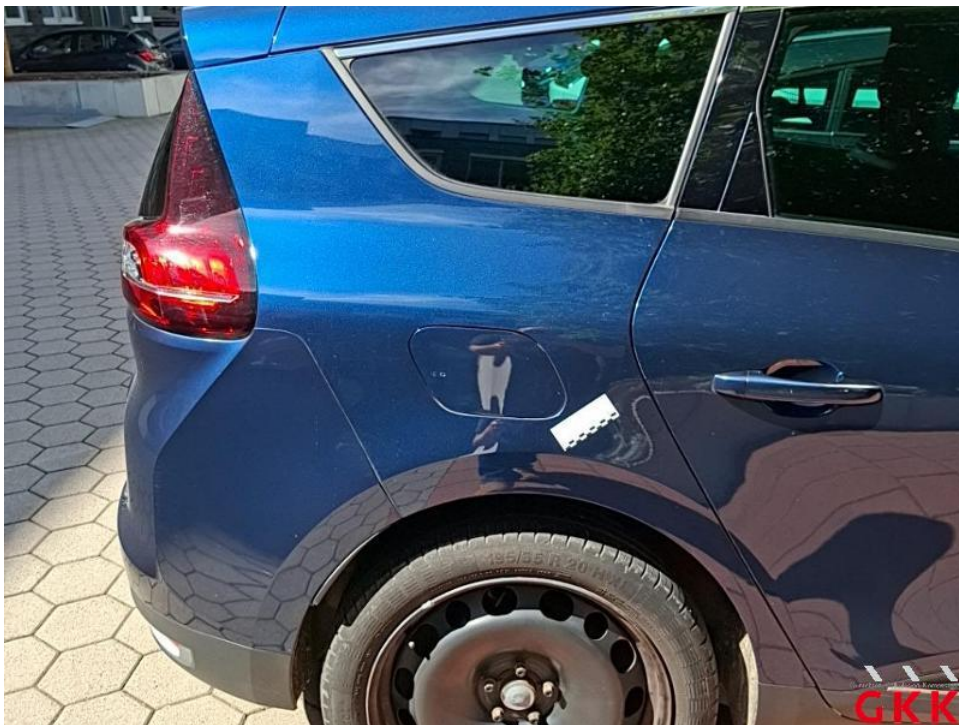
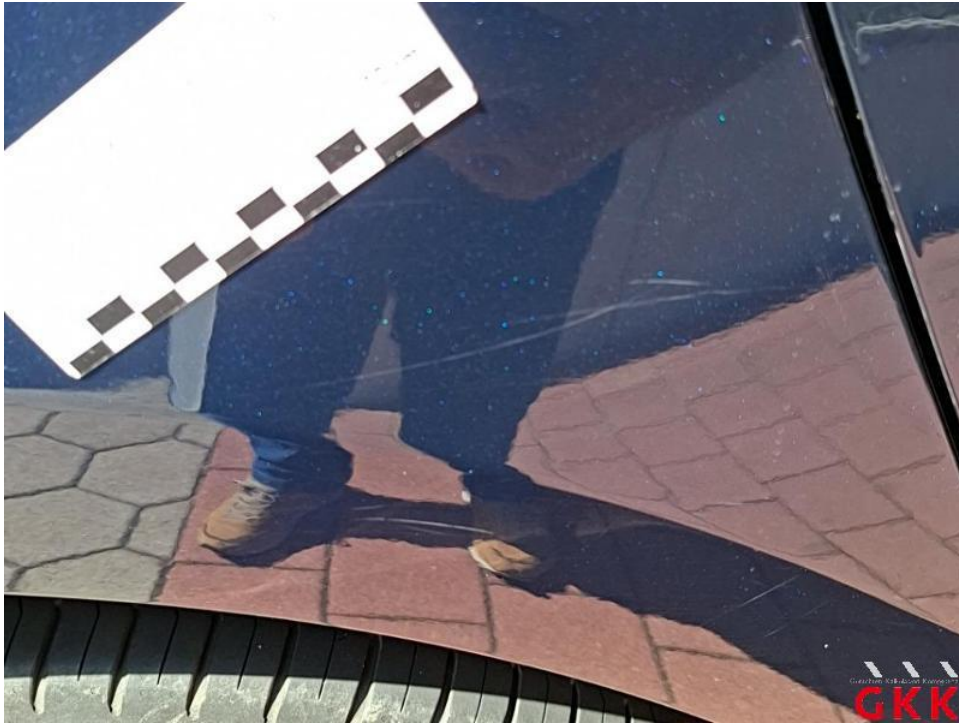
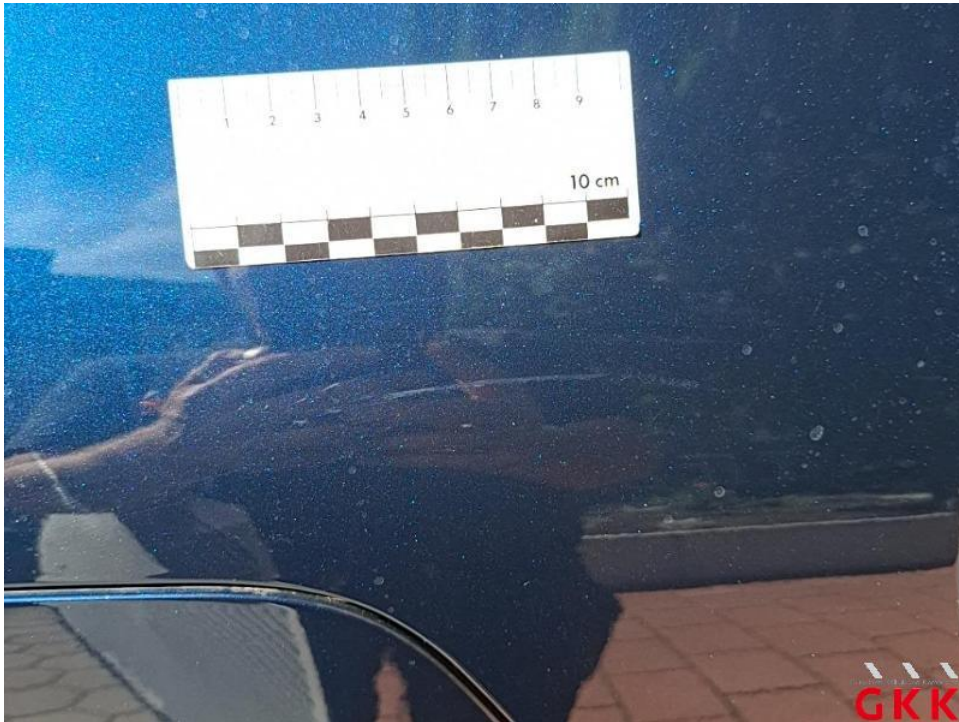
Seitenwand rechts, verkratzt (Bild 40, Bild 41, Bild 42)

Bild 40. Seitenwand rechts, verkratzt, lackieren

Bild 41. Seitenwand rechts, verkratzt, lackieren

Bild 42. Seitenwand rechts, verkratzt, lackieren
