Zustandsbericht

Fahrzeughalter	Allane SE
Ihr Auftrag vom	09.06.2026 durch Allane SE
Besichtigungsort	22419 Hamburg, Langenhorner Chaussee 623/625
Besichtigungsdatum	23.06.2026
Referenznummern	0031200039 - 0034647074

Kennzeichen	HH-FS 1178	Fzg.-Ident.-Nummer	VF1RFA00766481588
Fabrikat	Renault	1. Zulassung	20.01.2021
Typ	Grand Scénic Blue dCi 120 EDC Business Edition	Fahrzeugart	PKW
Getriebe / Gänge	Automatik / 6	Farbe	Kosmos-Blau - 2-Schicht metallic
Laufleistung abgelesen	92.157 km	Sitzplätze	5
Achsen / angetrieben	2 / 1	Aufbau	Schräghecklimousine, 5 Türen
Anzahl Besitzer	keine Angabe	nächste HU	01/2028
Motorart	Reihenmotor / Diesel	Hubraum / Nennleistung	1.749 ccm / 88 KW

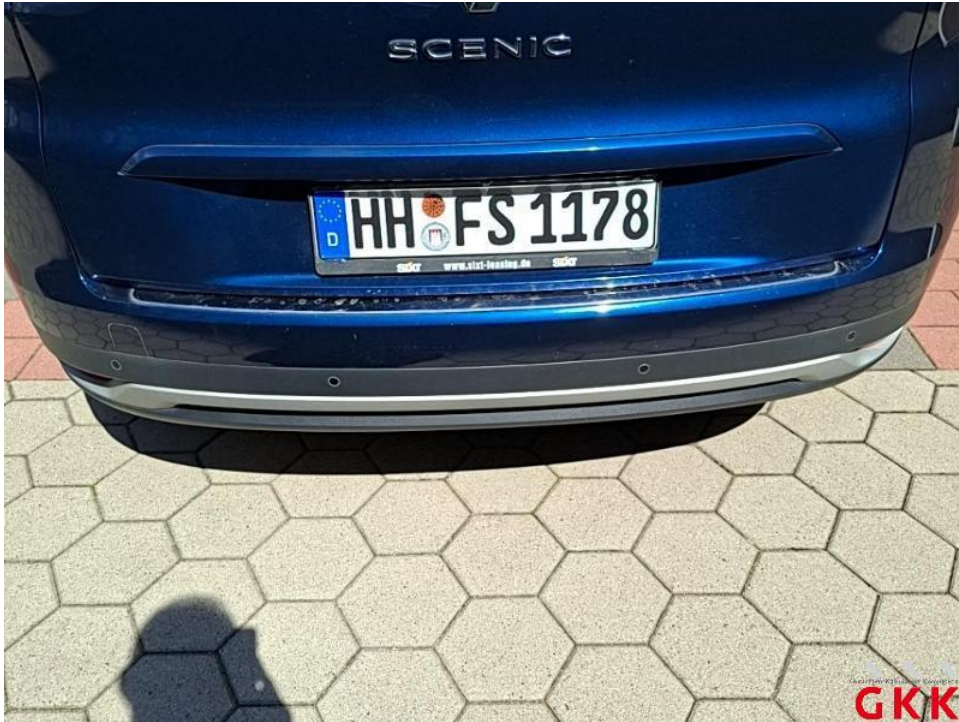
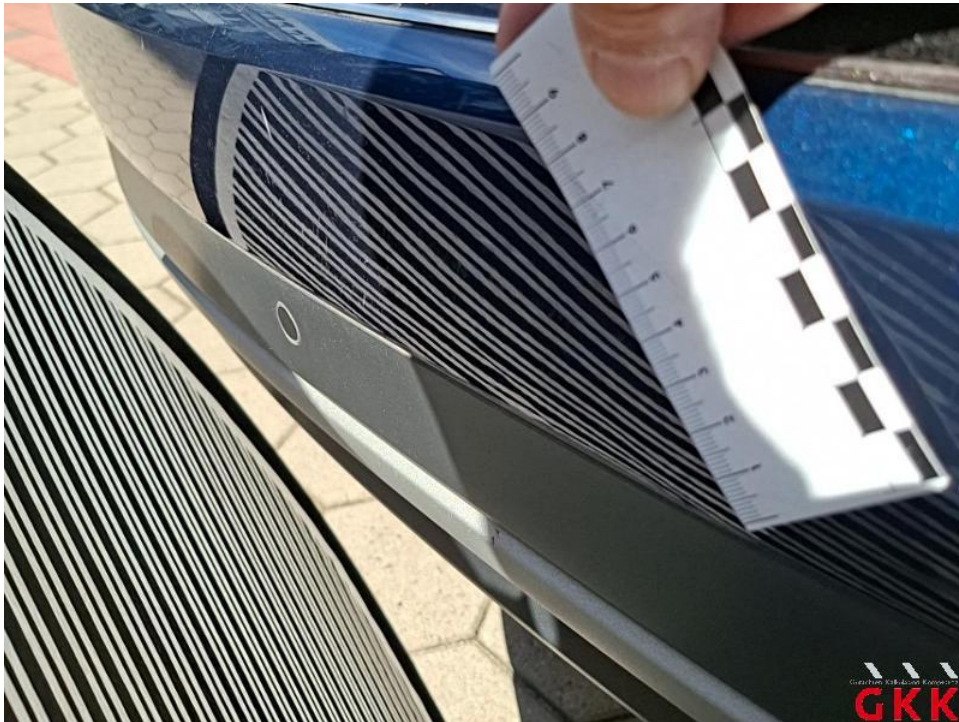
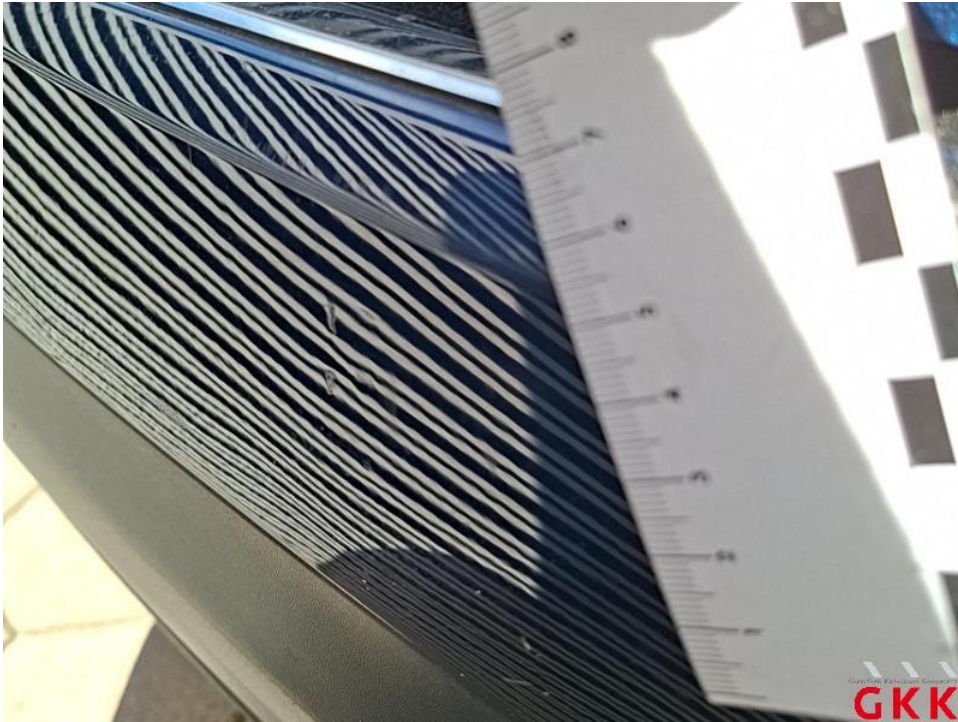
Stoßfänger hinten Verkleidung -lackiert-, beschädigt (Bild 43, Bild 44, Bild 45)

Bild 43. Stoßfänger hinten, Verkleidung -lackiert-, beschädigt, instand setzen

Bild 44. Stoßfänger hinten, Verkleidung -lackiert-, beschädigt, instand setzen

Bild 45. Stoßfänger hinten, Verkleidung -lackiert-, beschädigt, instand setzen

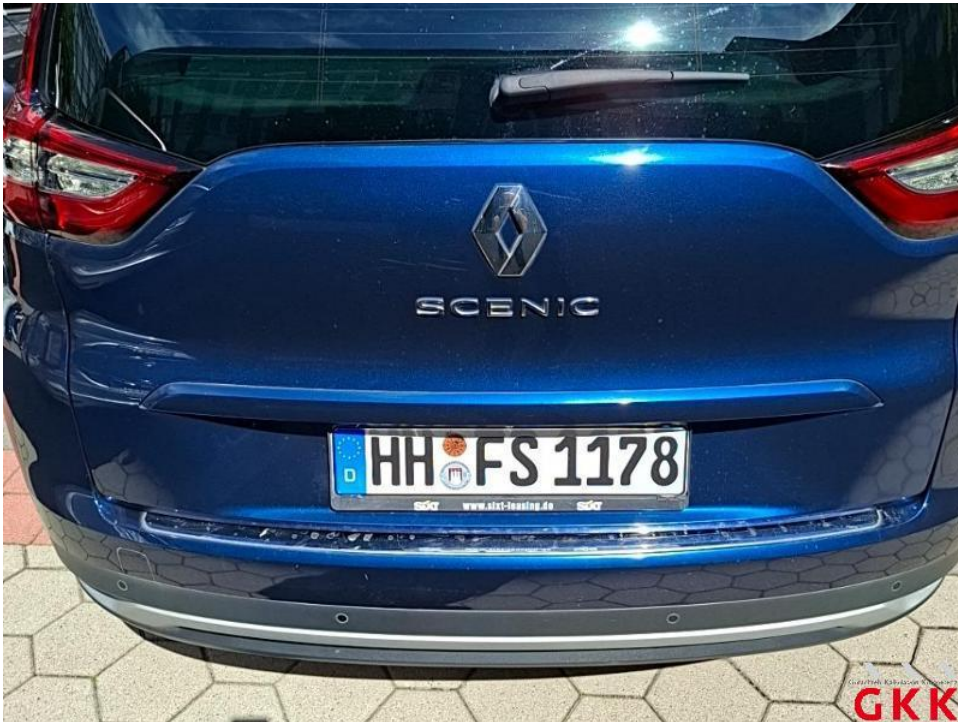
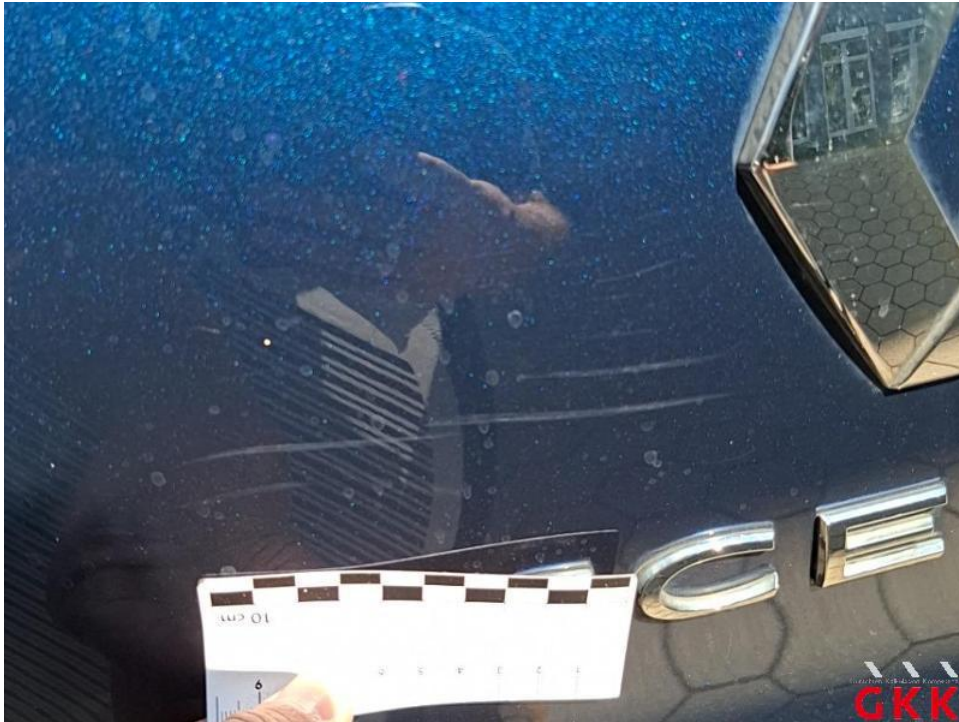
Heckklappe Blende -lackiert-, verkratzt (Bild 46, Bild 47)

Bild 46. Heckklappe, Blende -lackiert-, verkratzt, lackieren

Bild 47. Heckklappe, Blende -lackiert-, verkratzt, lackieren

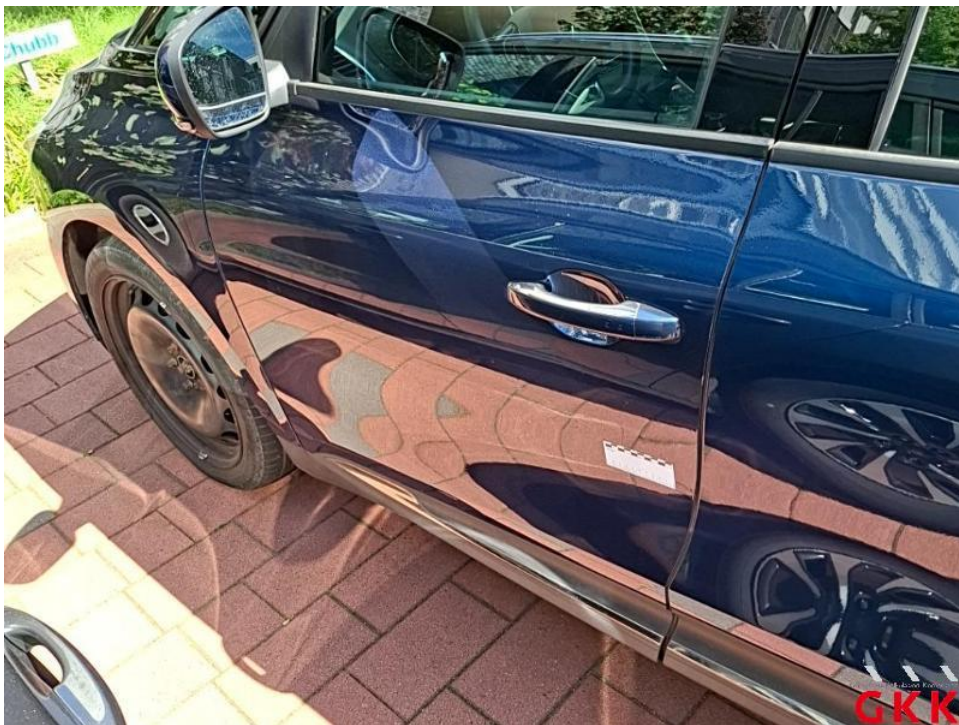
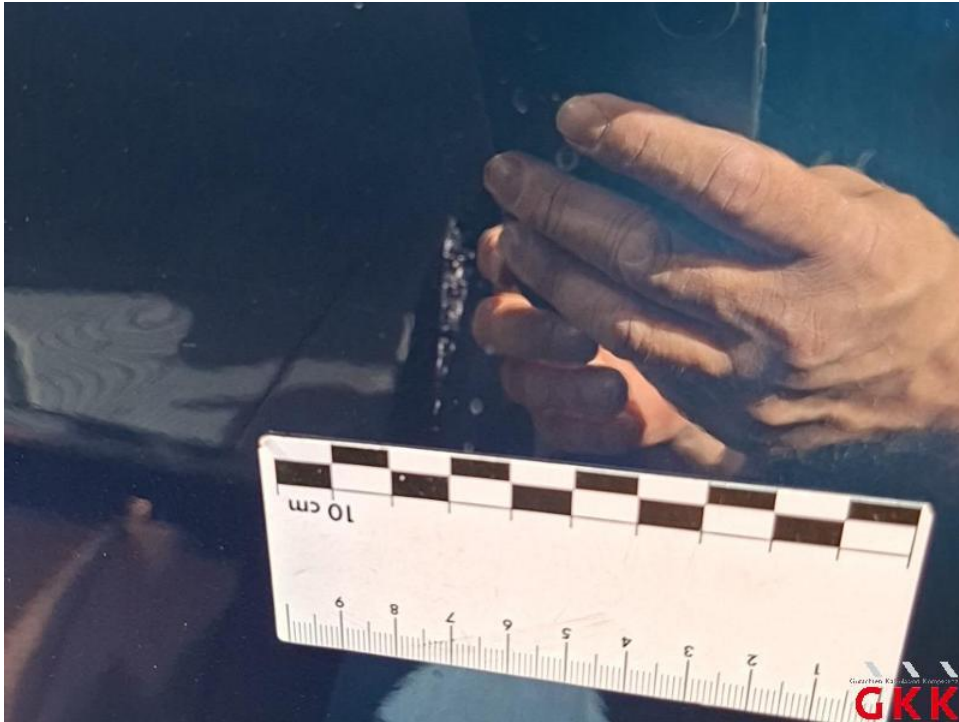
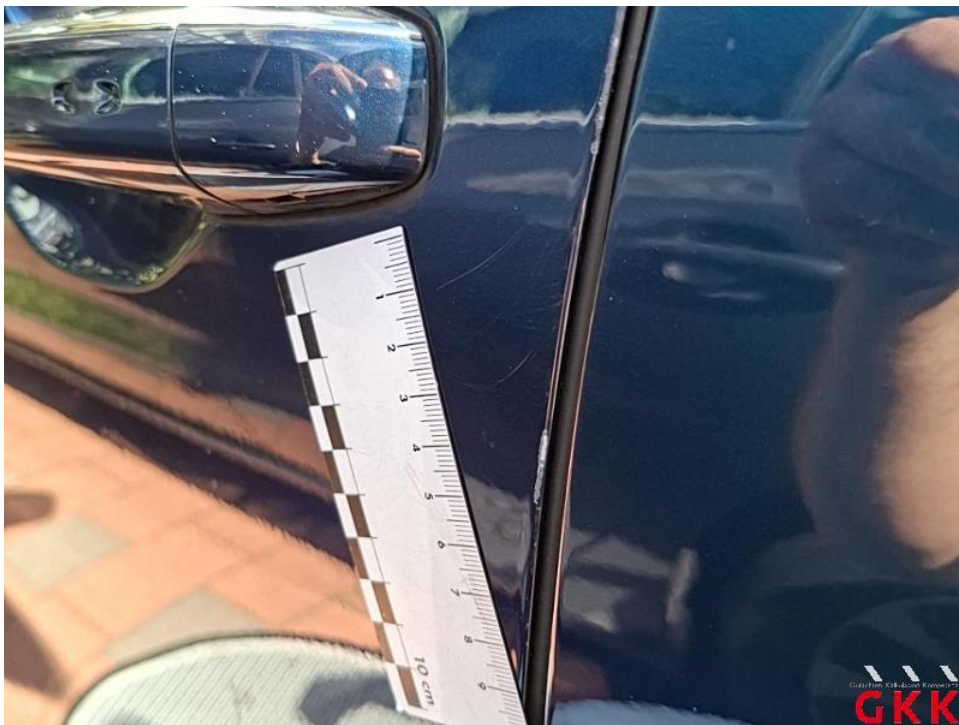
Tür vorne links, verkratzt (Bild 48, Bild 49, Bild 50)

Bild 48. Tür vorne links, verkratzt, lackieren

Bild 49. Tür vorne links, verkratzt, lackieren

Bild 50. Tür vorne links, verkratzt, lackieren

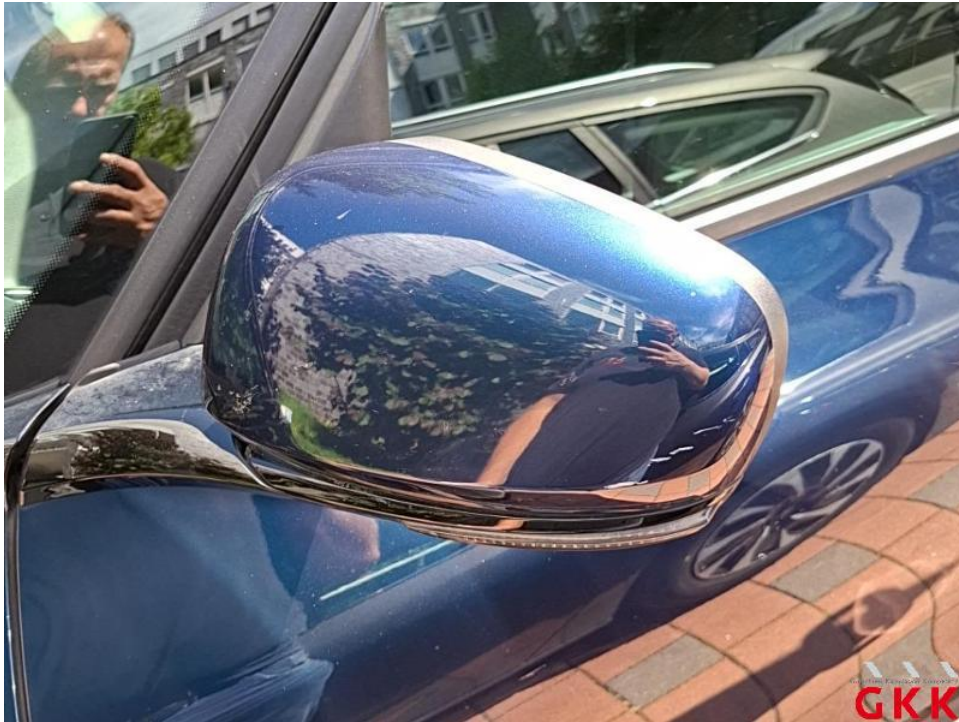
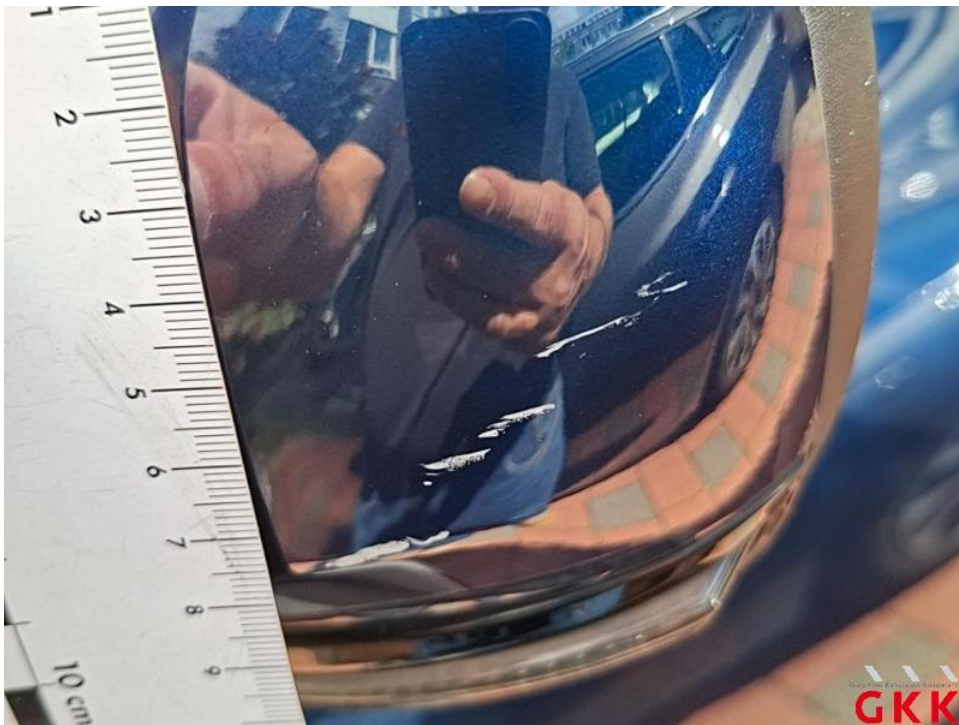
Spiegelgehäuse links Kappe -lackiert-, verkratzt (Bild 51, Bild 52)

Bild 51. Spiegelgehäuse links, Kappe -lackiert-, verkratzt, lackieren

Bild 52. Spiegelgehäuse links, Kappe -lackiert-, verkratzt, lackieren

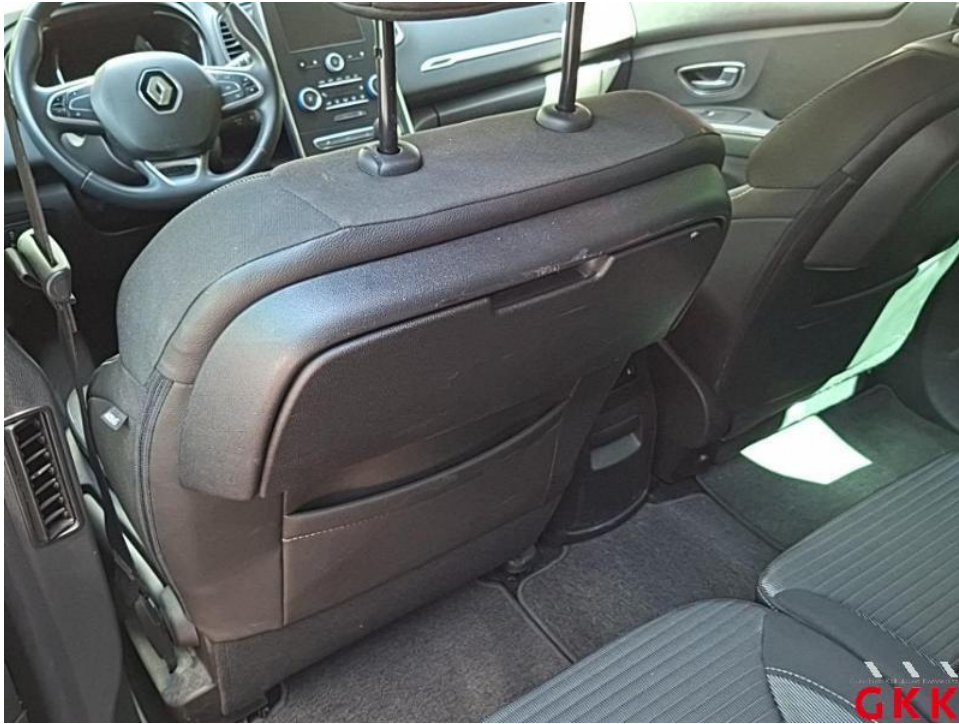
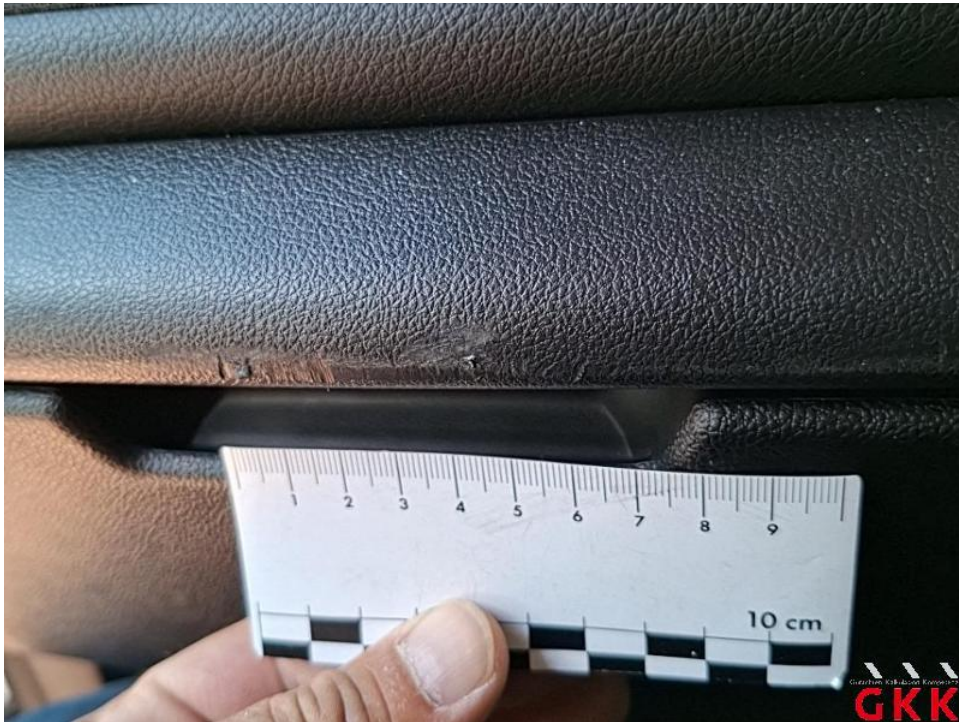
Sitz vorne links Ablagefach, beschädigt (Bild 53, Bild 54)

Bild 53. Sitz vorne links, Ablagefach, beschädigt, ersetzen

Bild 54. Sitz vorne links, Ablagefach, beschädigt, ersetzen
