Ford

KUGA 2.0 ECOBLUE AUTOMATICA 2WD

TELAIO: WF0FXXWPMFRR65741

Luogo ispezione
Hertz Catania

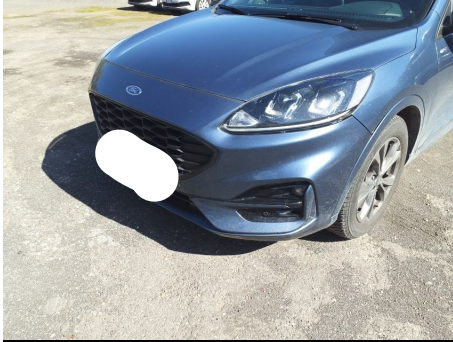
Paraurti / Anteriore / Rotto

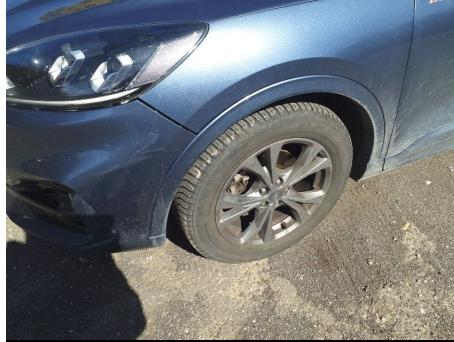
Modanatura parafrango / Anteriore Sinistro / Riga

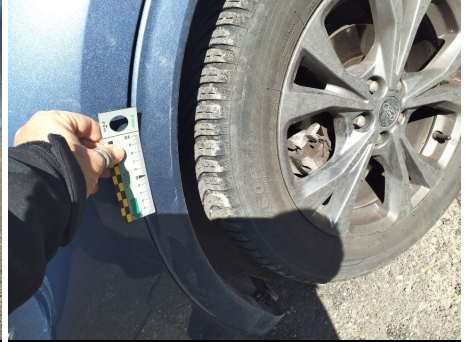
Modanatura parafrango / Anteriore Sinistro / Riga

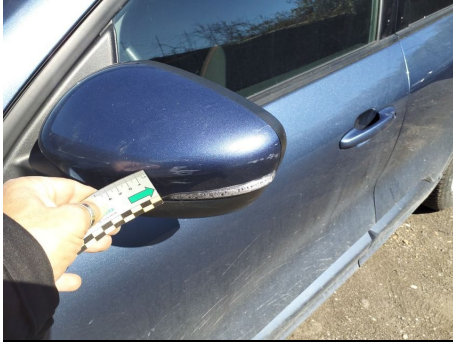
Calotta retrovisore / Sinistro / Riga

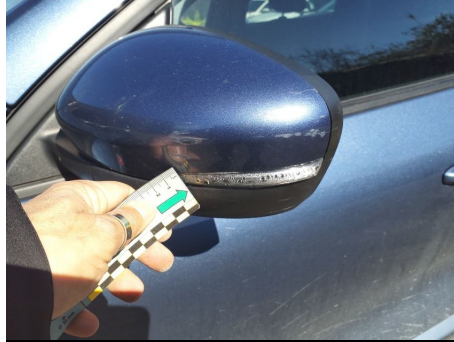
Indicatore di direzione / Sinistro / Rotto

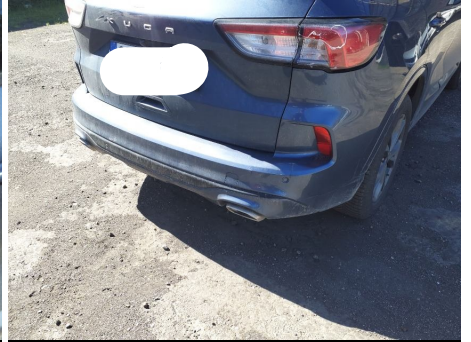
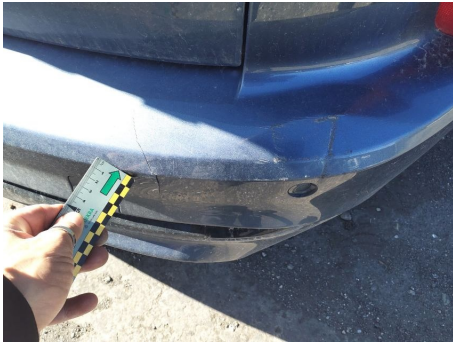
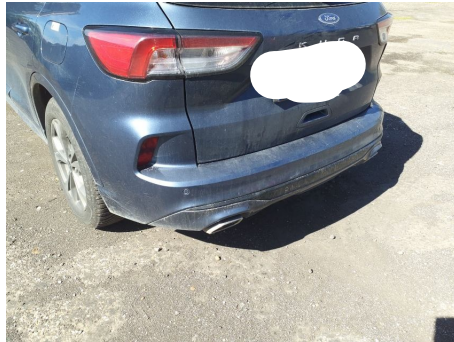
Paraurti / Posteriore / Rotto

Importo Carrozzeria	Importo Verniciatura	ImportoMaterialiDiConsumo	-
007	Paraurti / Posteriore	Rotto	Sostituzione	
	Tempo Carrozzeria	Tempo Verniciatura	Importo ricambio	Forfait
	Importo Carrozzeria	Importo Verniciatura	ImportoMaterialiDiConsumo	-
008	Fanale posteriore (parafrango) / Posteriore Destro	Rotto	Sostituzione

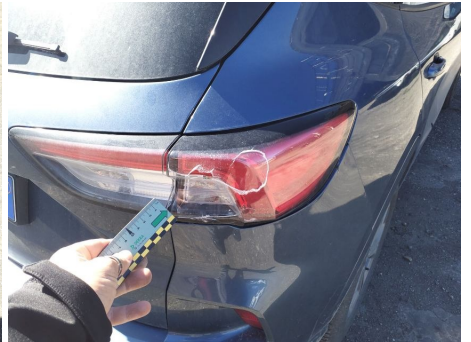
Fanale posteriore (parafrango) / Posteriore Destro / Rotto

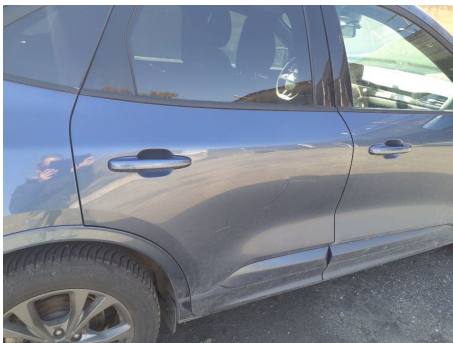
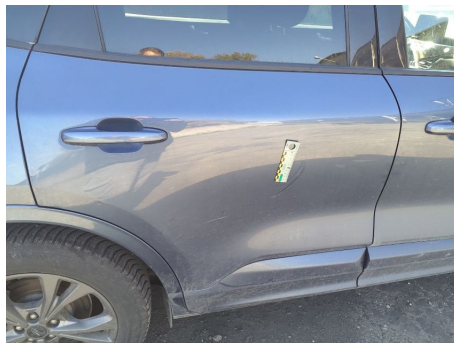
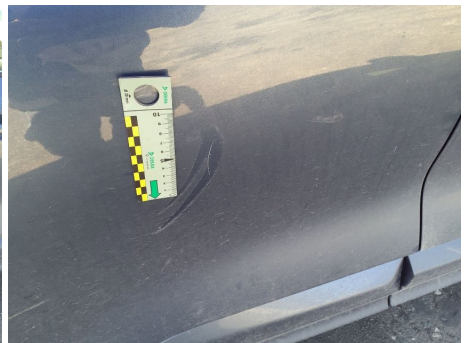
Porta / Posteriore Destro / Riga

Tempo Carrozzeria 0,50 h	Tempo Verniciatura -	Importo ricambio -	Forfait -
	Importo Carrozzeria -	Importo Verniciatura -	ImportoMaterialiDiConsumo -	
009	Porta / Posteriore Destro	Riga	Verniciatura	-
	Tempo Carrozzeria 0,50 h	Tempo Verniciatura 1,50 h	Importo ricambio -	Forfait -
	Importo Carrozzeria -	Importo Verniciatura -	ImportoMaterialiDiConsumo -	
010	Porta / Anteriore Destro	Rientranza	Riparazione	-
	Tempo Carrozzeria 1,50 h	Tempo Verniciatura 1,50 h	Importo ricambio -	Forfait -
	Importo Carrozzeria -	Importo Verniciatura -	ImportoMaterialiDiConsumo -	
011	Maniglia esterna porta / Anteriore Destro	Scheggia	Verniciatura	-
	Tempo Carrozzeria -	Tempo Verniciatura 0,30 h	Importo ricambio -	Forfait -
	Importo Carrozzeria -	Importo Verniciatura -	ImportoMaterialiDiConsumo R	
012	Calotta retrovisore / Destro	Riga	Verniciatura	-
	Tempo Carrozzeria 0,10 h	Tempo Verniciatura 0,30 h	Importo ricambio -	Forfait -

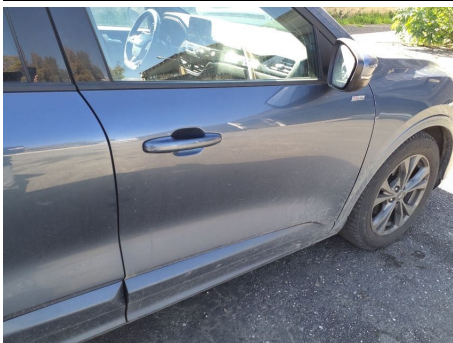
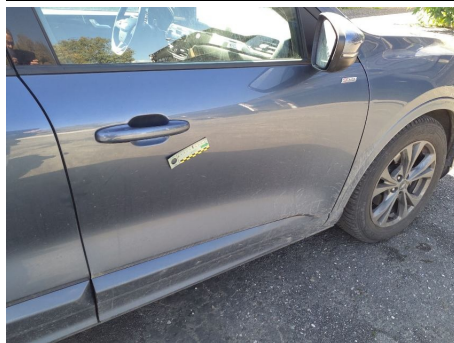
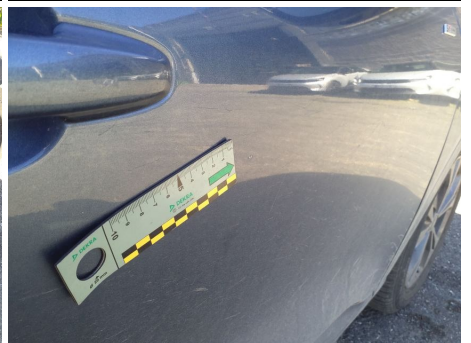
Porta / Anteriore Destro / Rientranza
