# Zustandsbericht

- Protokoll der Fahrzeugbewertung -

Berichts-Nr: 10763469  
vom: 09.06.2026

**Auftrags-Nr:** 1002484943  
**Besichtigt am:** 09.06.2026 15:30  
**Berichts-Nr:** 10763469  
**FIN:** WVVZZZAWZPU014121

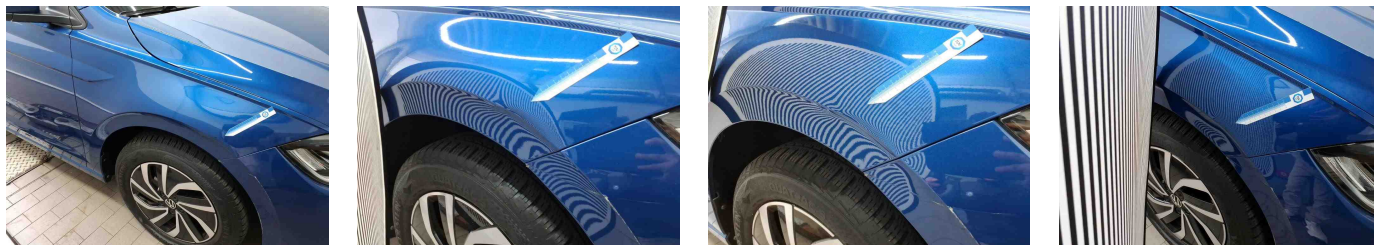
1 - Kotflügel vorne rechts - Deformiert - Ersetzen und lackieren

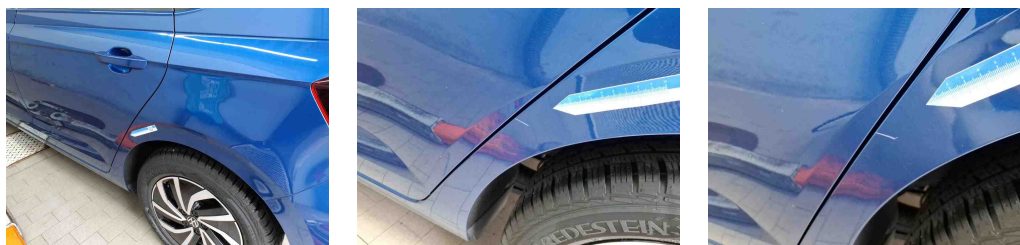
4 - Seitenwand hinten links - Kratzer - Smart Repair

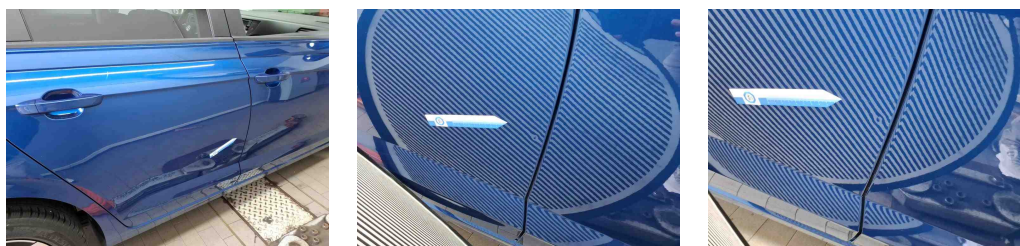
5 - Tür hinten rechts - Delle(n) - Kaltdrücken
