# Zustandsbericht

| Hersteller / Modell | MAXUS Deliver 9 2.0 Transporter RWD BASE | | |
| Kennzeichen | | Fahrgestellnummer | LSH14J7C1PA109134 |
| Erstzulassung | 26.06.2024 | Laufleistung (abgelesen) | 32.628 km |

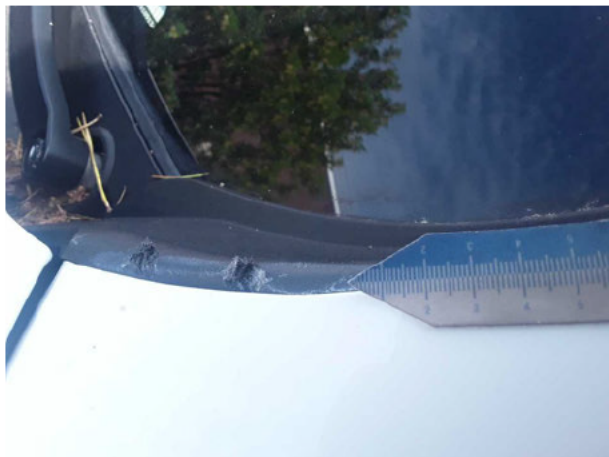
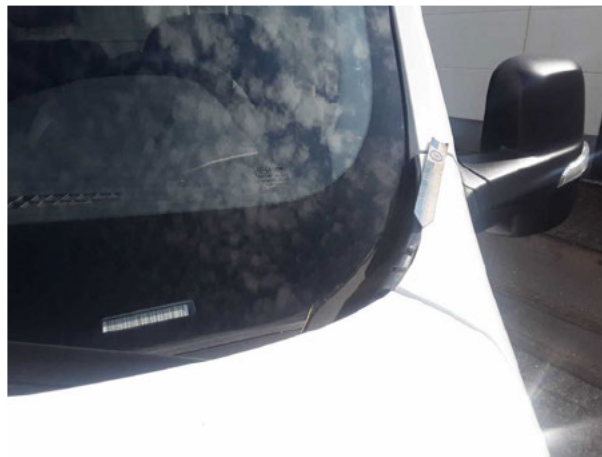
| Nr. | Bauteilgruppe | Beschreibung |
|---|---|---|
| 2 | Verkleidungen/Abdeckungen | Zierleiste / Dekorleiste - Kratzer - erneuern |

**Beschädigung #2:** Verkleidungen/Abdeckungen: Zierleiste / Dekorleiste - Kratzer - erneuern

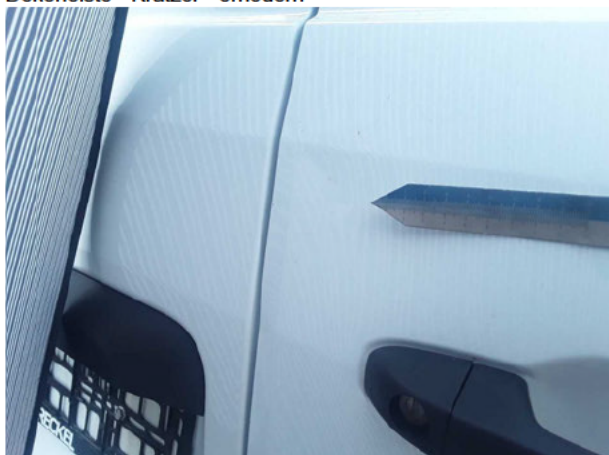
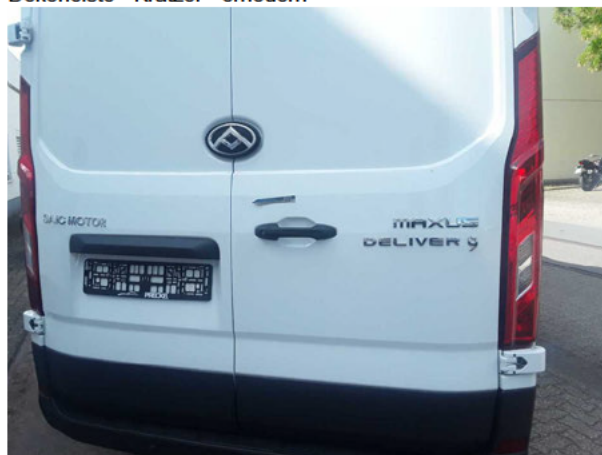
| Nr. | Bauteilgruppe | Beschreibung |
|---|---|---|
| 3 | Heckklappe/-tür | Hecktür rechts - Delle(n) - sanft instandsetzen |

**Beschädigung #3:** Heckklappe/-tür: Hecktür rechts - Delle(n) - sanft instandsetzen

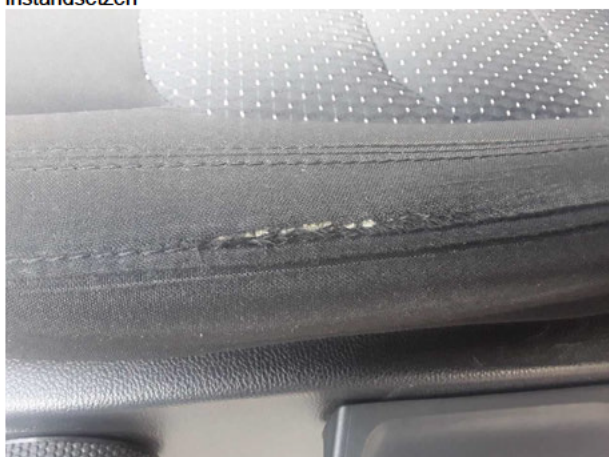
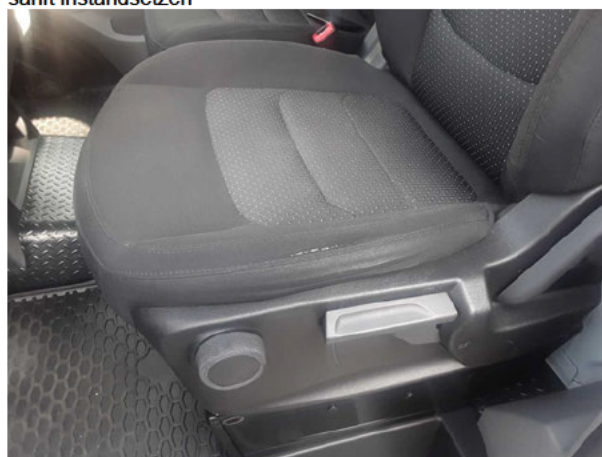
| Nr. | Bauteilgruppe | Beschreibung |
|---|---|---|
| 4 | Sitz vorn | Sitzbezug links - gebrochen / gerissen - Smart Repair |

**Beschädigung #4:** Sitz vorn: Sitzbezug links - gebrochen / gerissen - Smart Repair

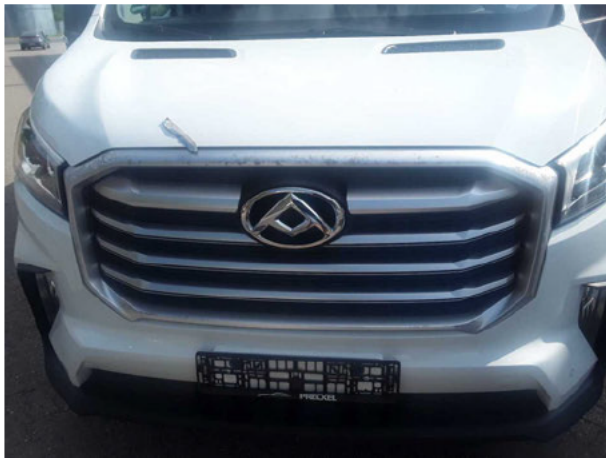
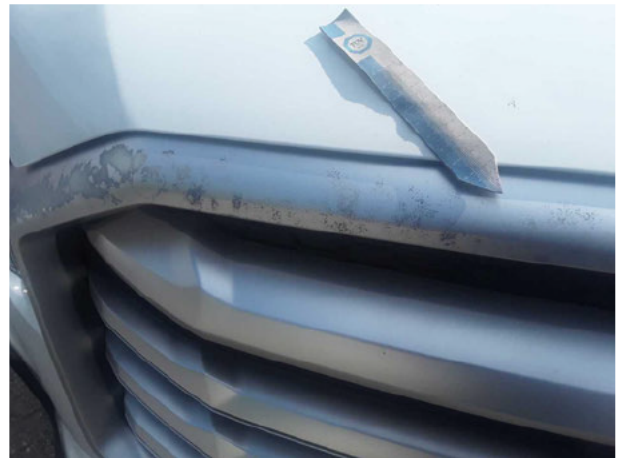
| Nr. | Bauteilgruppe | Beschreibung |
|---|---|---|
| 5 | Motorhaube | Kühlergrill - Lackmangel - erneuern |

**Beschädigung #5: Motorhaube: Kühlergrill - Lackmangel - erneuern**

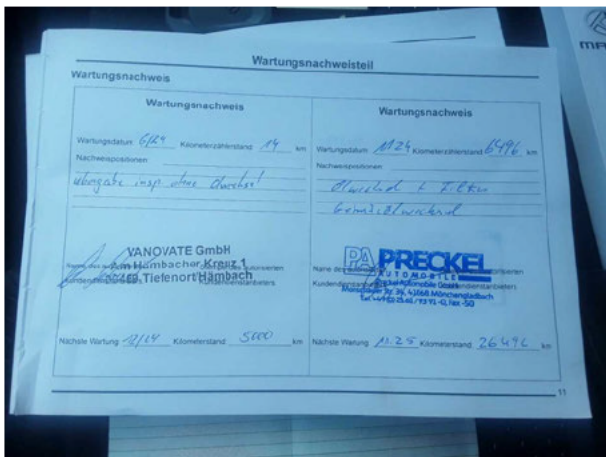
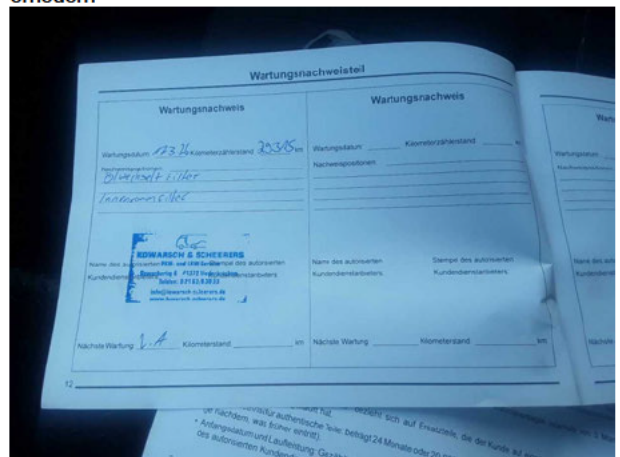
| Nr. | Bauteilgruppe | Beschreibung |
|---|---|---|
| 6 | Unterlagen | Serviceheft (Wartung überzogen - 20000km/12Monate) - entspricht nicht den Herstellervorgaben - Wertminderung |

**Beschädigung #6: Unterlagen: Serviceheft (Wartung überzogen - 20000km/12Monate) - entspricht nicht den Herstellervorgaben -**
