## Zustandsbericht

| Besichtigungsdatum | 29.06.2026 |

| Kennzeichen | OD-MX 6359 | Fzg.-Ident.-Nummer | WV1ZZZ7H2MH060626 |
| Typ | Transporter 2,0 TDI BMT lang Kastenwagen | Fahrzeugart | Transporter |

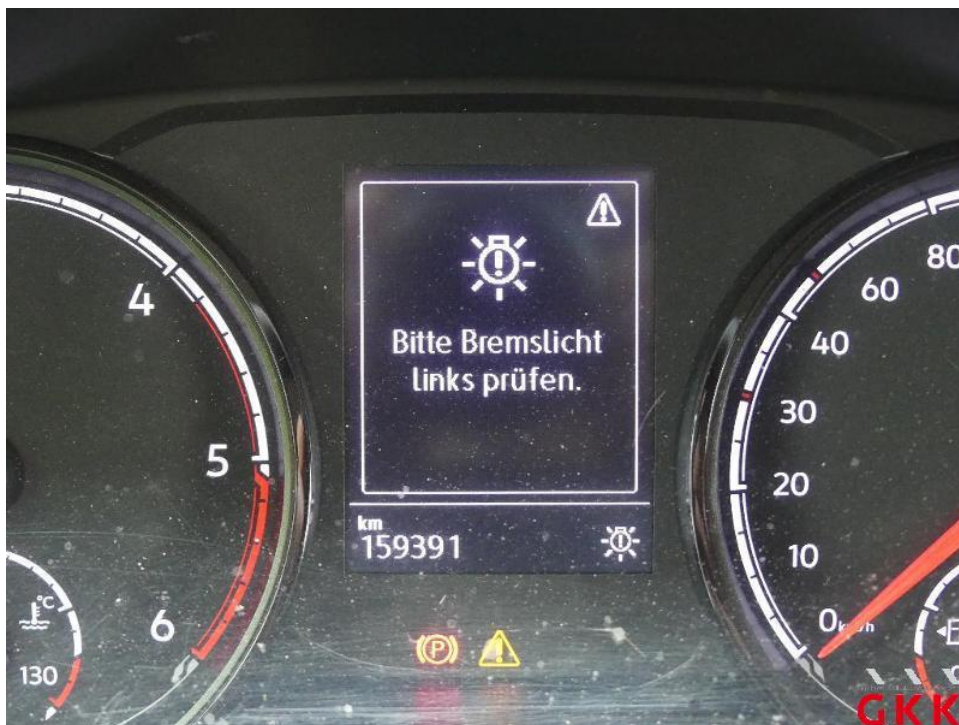
| Anmerkungen |
|---|
| <p>Unfallschaden: keine festgestellt</p> <p>Eine Unterbodenkontrolle wurde nicht durchgeführt.<br/>2 Hauptschlüssel vorhanden.</p> <p>Das ausgewiesene Untersuchungsergebnis ist aufgrund der Prüfposition(en) vorbehaltlich.<br/>Hinsichtlich der aufgeführten Prüfposition (Fehlermeldung aktiv - Bremslicht links) wird die Möglichkeit von Folgekosten bzw. Folgeschäden nicht ausgeschlossen.</p> <p>Zusatzschloss Schiebetür - Minderwert. Es wird die Möglichkeit von Folgekosten bzw. Folgeschäden nicht ausgeschlossen.</p> |

Bordcomputer Fehlerspeicher, aktiv (Bild 12)

Bild 12. Bordcomputer, Fehlerspeicher, aktiv, auslesen / prüfen

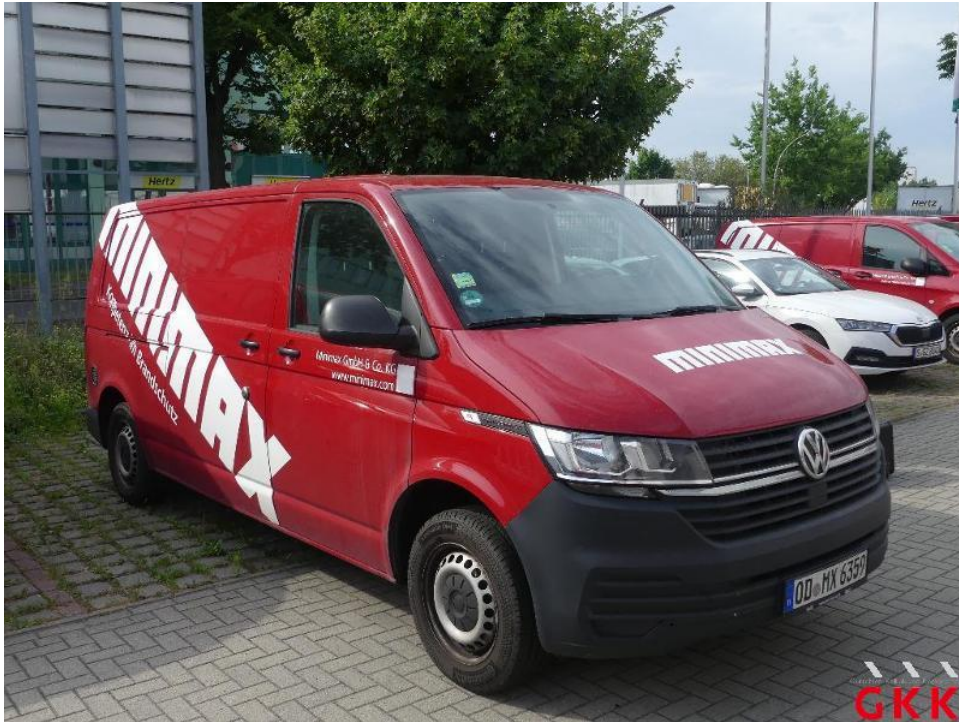
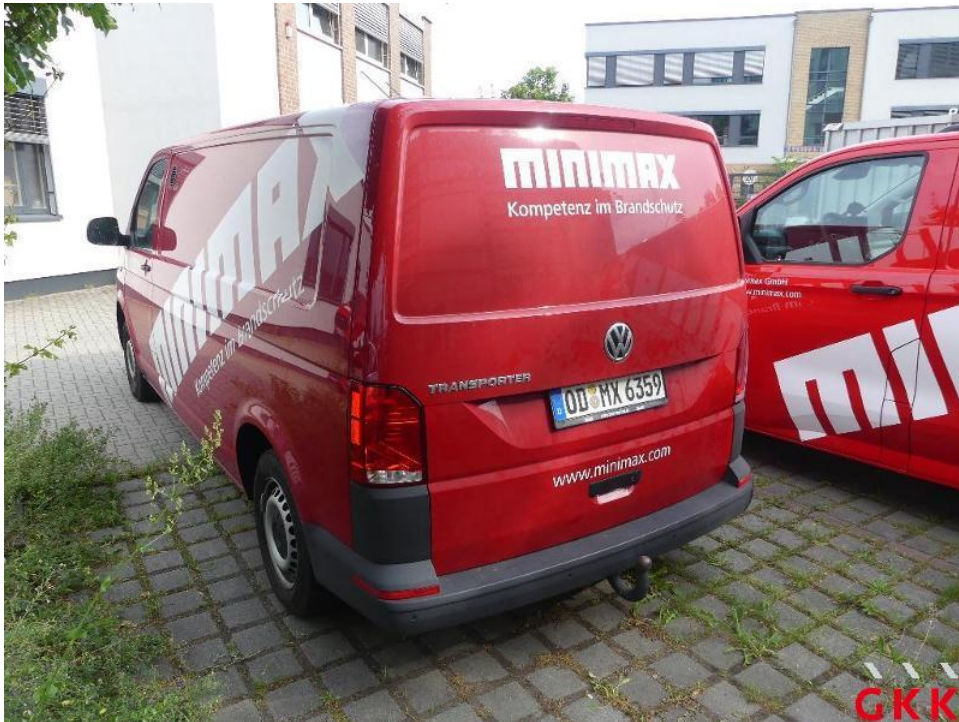
Beschriftungs- / Werbefolie, beklebt (Bild 13, Bild 14)

Bild 13. Beschriftungs- / Werbefolie, beklebt, entkleben

Bild 14. Beschriftungs- / Werbefolie, beklebt, entkleben

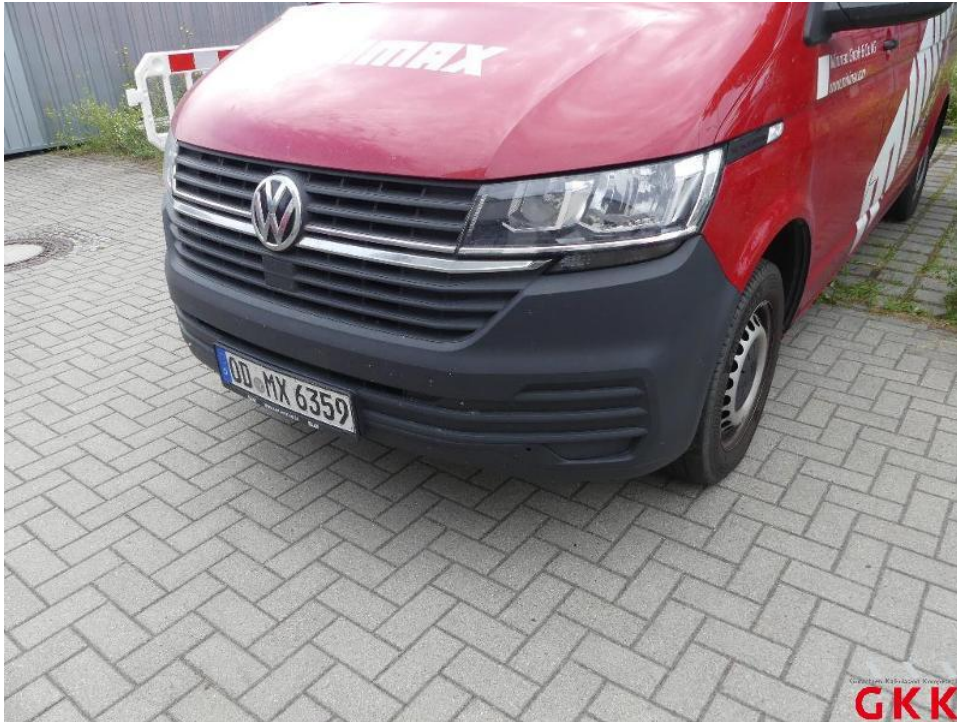
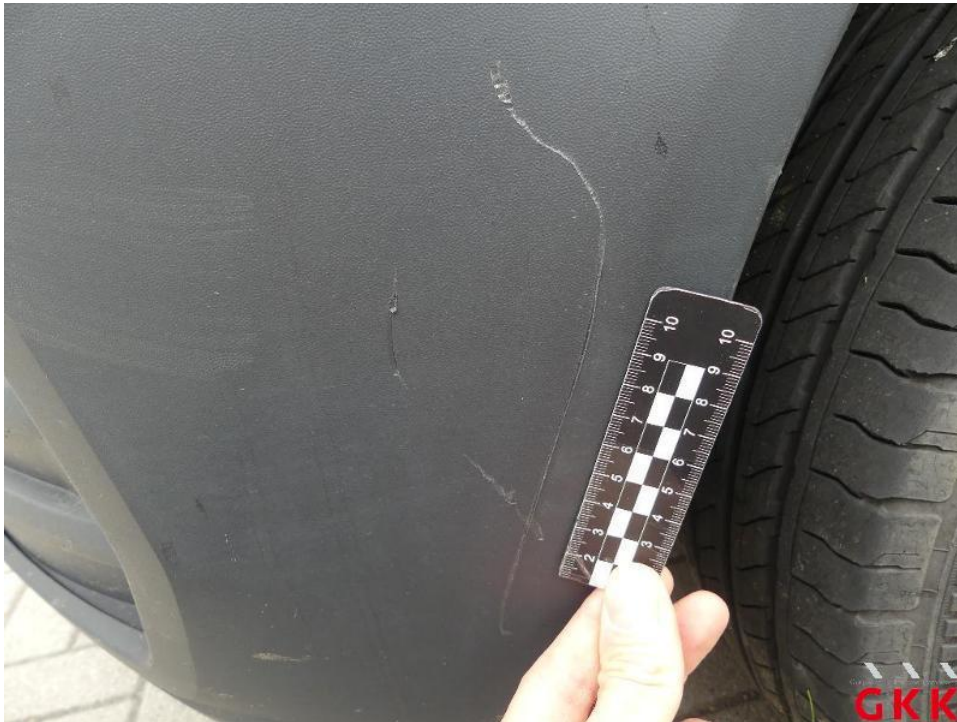
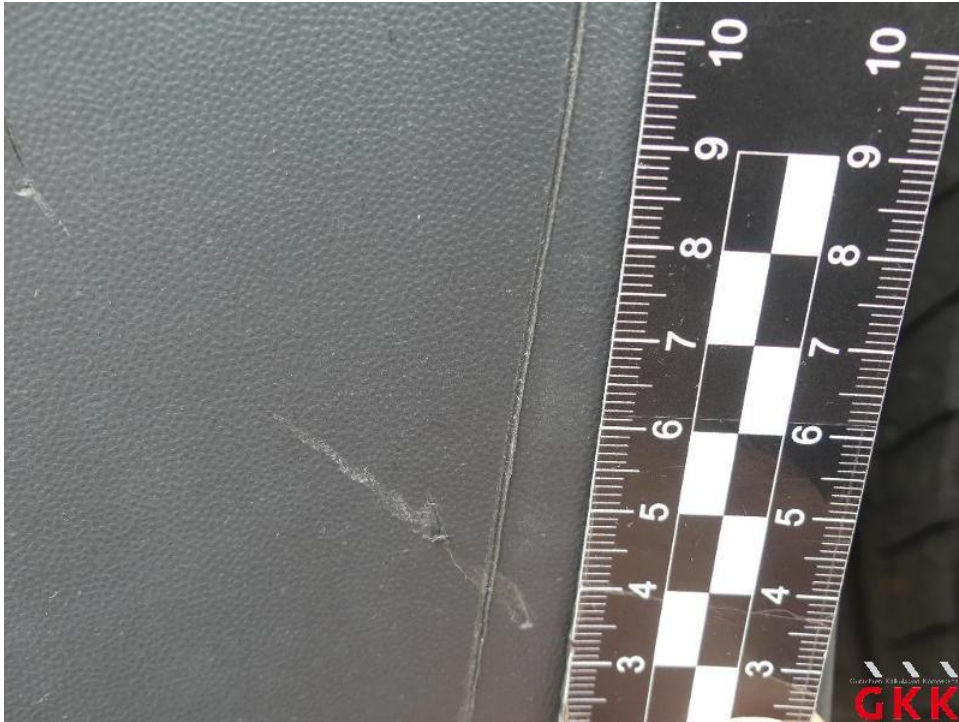
Stoßfänger vorne Verkleidung -unlackiert-, verkratzt (Bild 15, Bild 16, Bild 17)

Bild 15. Stoßfänger vorne, Verkleidung -unlackiert-, verkratzt, ersetzen

Bild 16. Stoßfänger vorne, Verkleidung -unlackiert-, verkratzt, ersetzen

Bild 17. Stoßfänger vorne, Verkleidung -unlackiert-, verkratzt, ersetzen

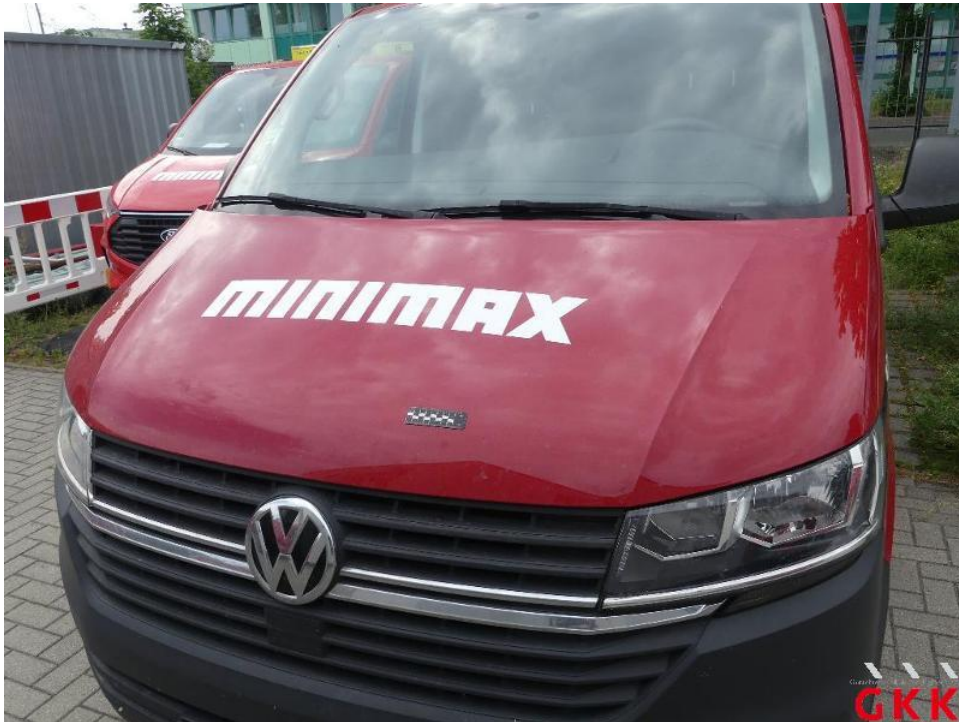
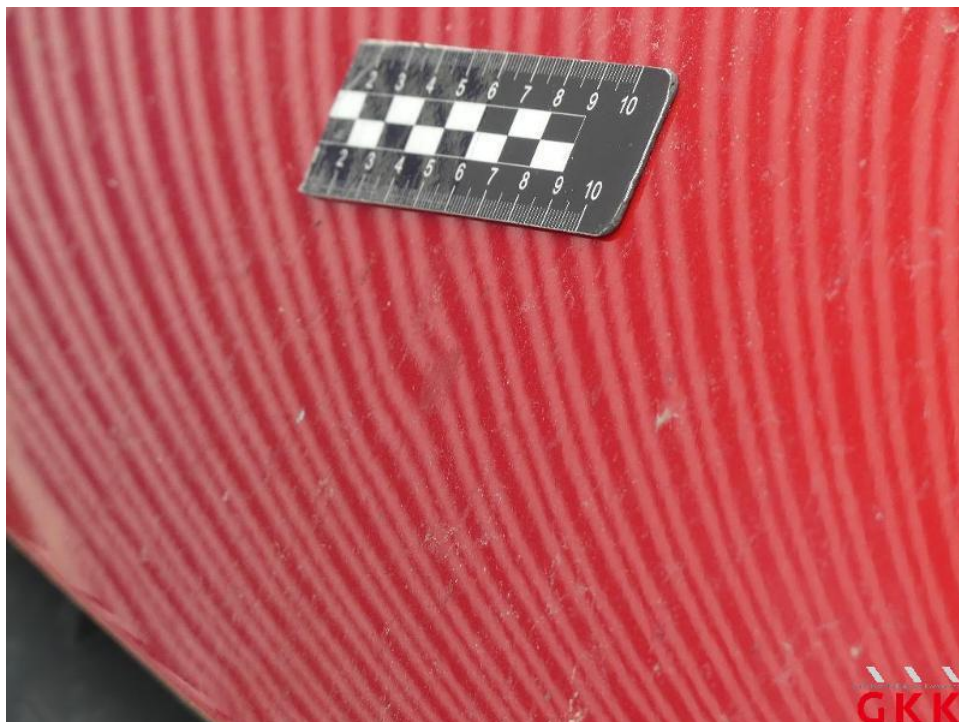
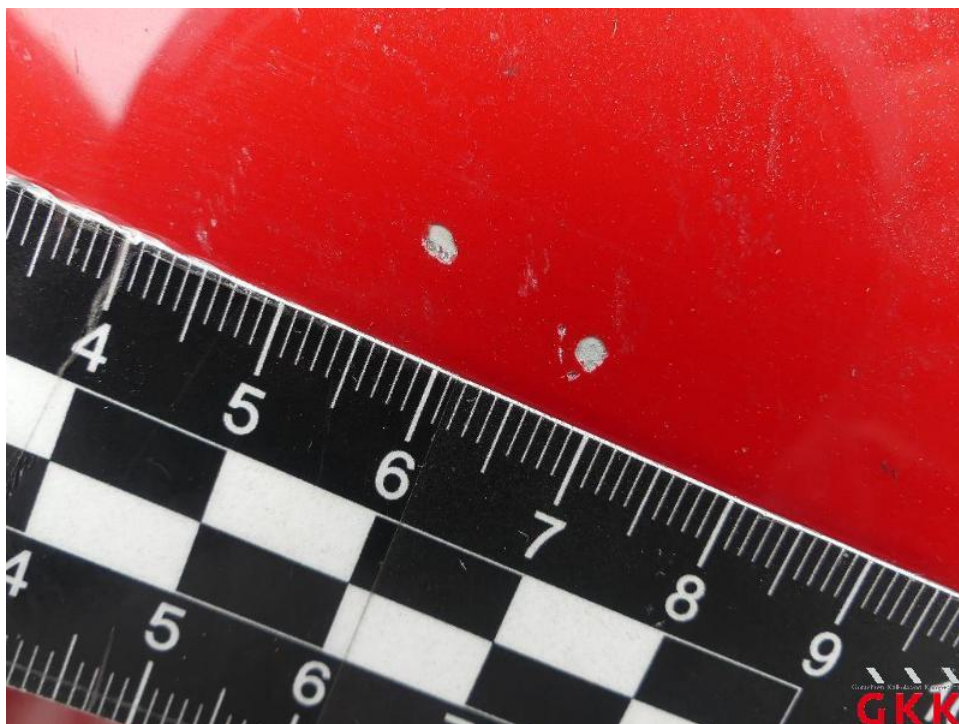
Motorhaube, beschädigt (Bild 18, Bild 19, Bild 20)

Bild 18. Motorhaube, beschädigt, instand setzen - lackieren

Bild 19. Motorhaube, beschädigt, instand setzen - lackieren

Bild 20. Motorhaube, beschädigt, instand setzen - lackieren

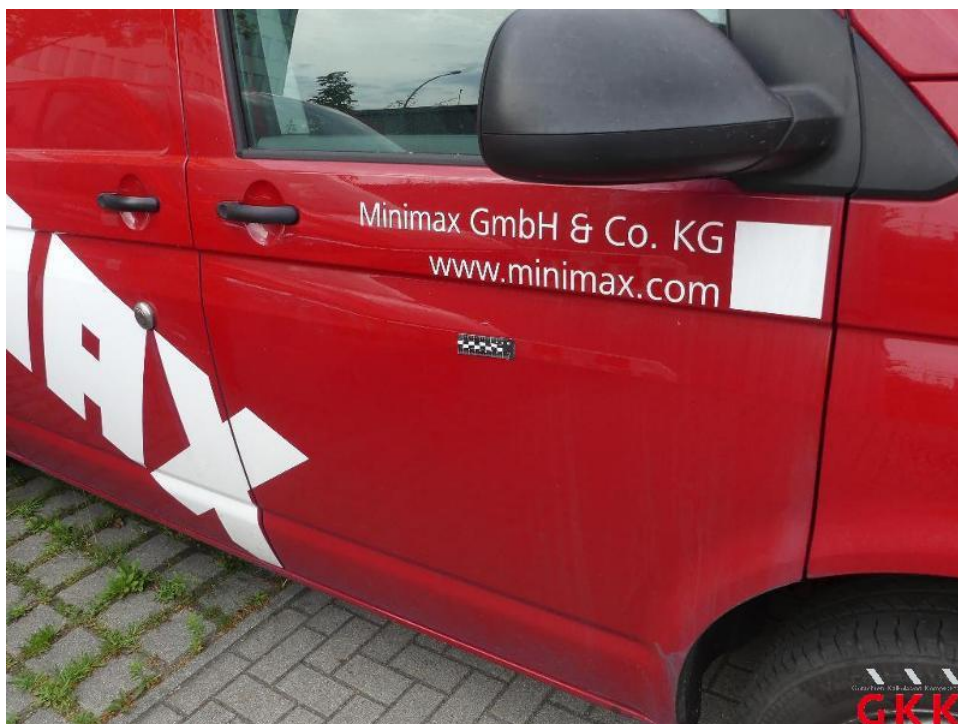
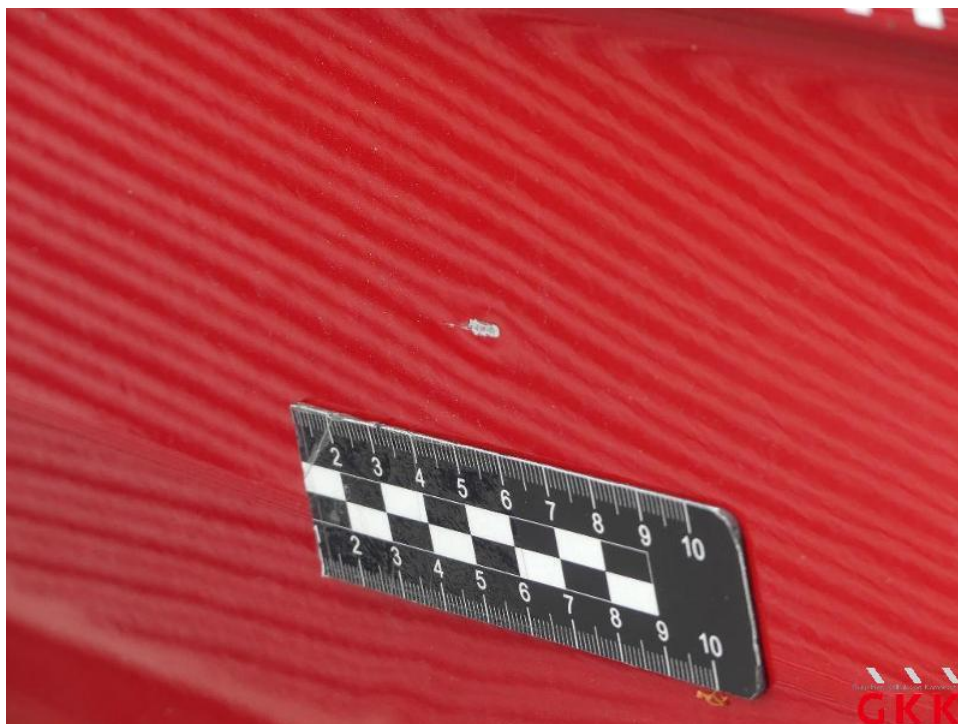
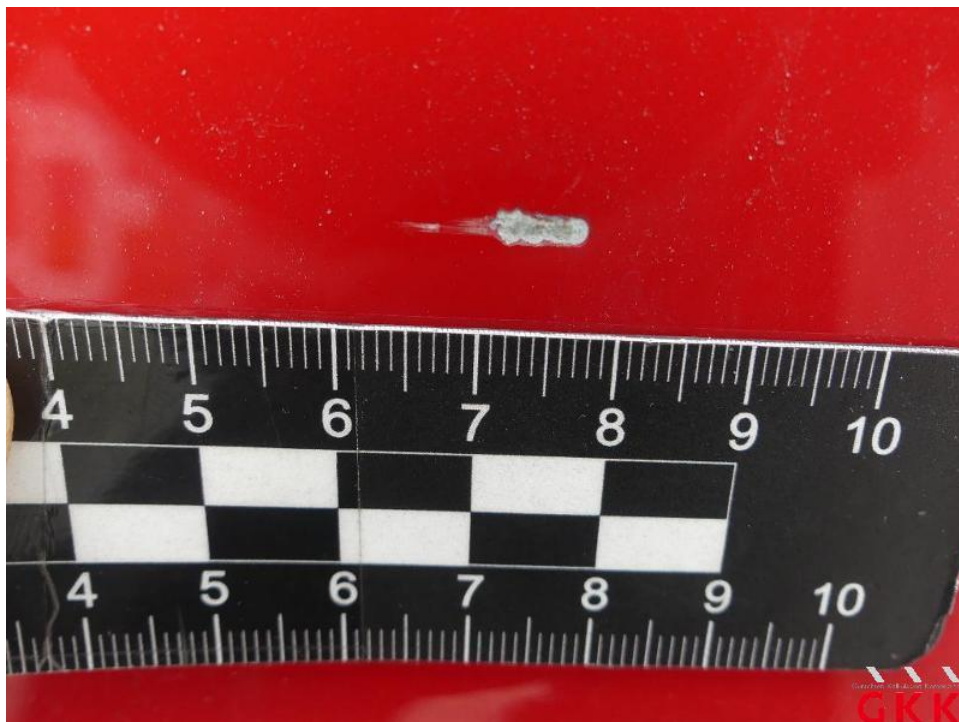
Tür vorne rechts, beschädigt (Bild 21, Bild 22, Bild 23)

Bild 21. Tür vorne rechts, beschädigt, instand setzen - lackieren

Bild 22. Tür vorne rechts, beschädigt, instand setzen - lackieren

Bild 23. Tür vorne rechts, beschädigt, instand setzen - lackieren

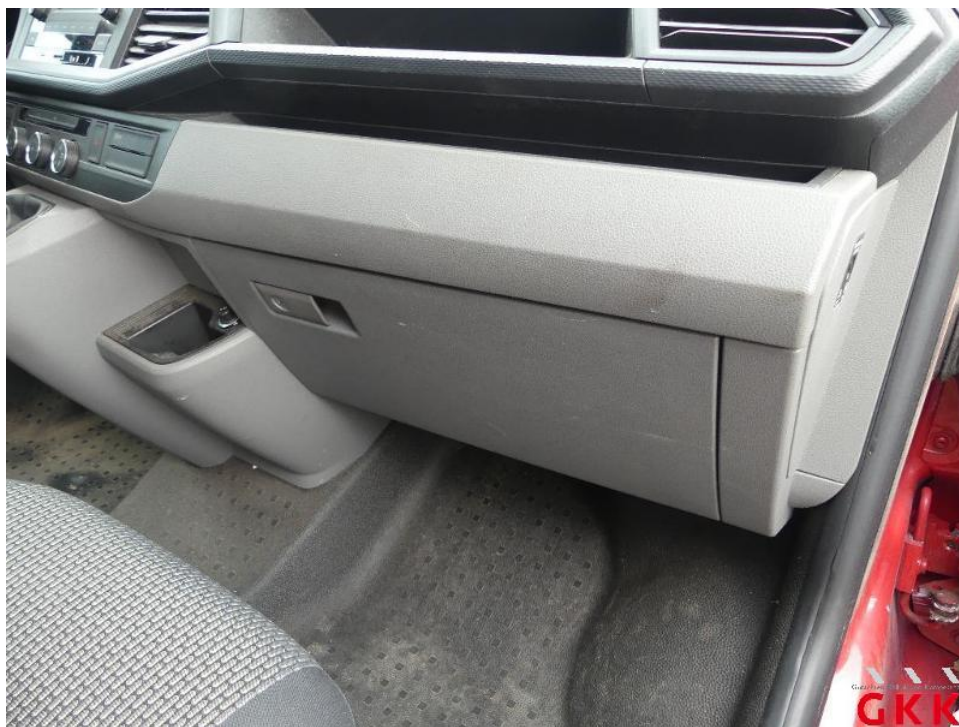
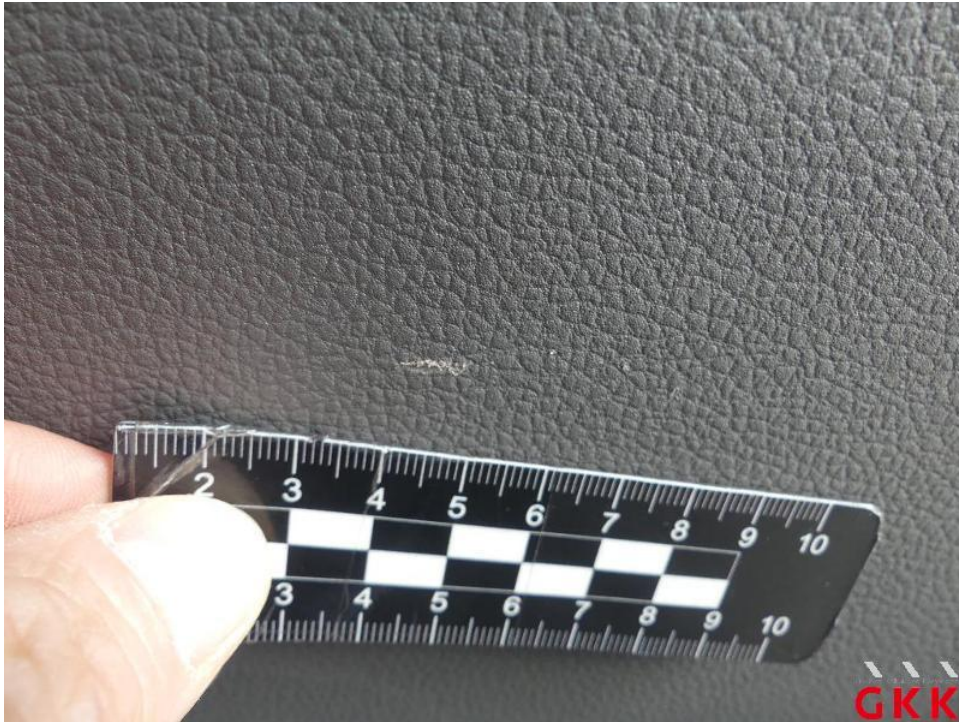
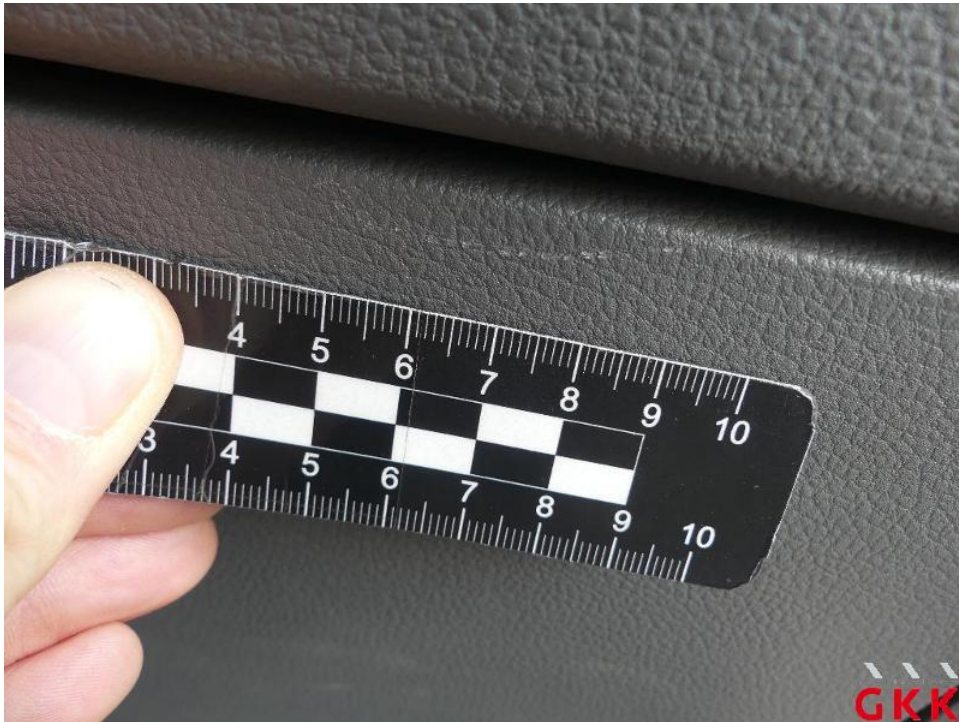
Handschuhfach Deckel, verkratzt (Bild 24, Bild 25, Bild 26)

Bild 24. Handschuhfach, Deckel, verkratzt, Smartrepair

Bild 25. Handschuhfach, Deckel, verkratzt, Smartrepair

Bild 26. Handschuhfach, Deckel, verkratzt, Smartrepair

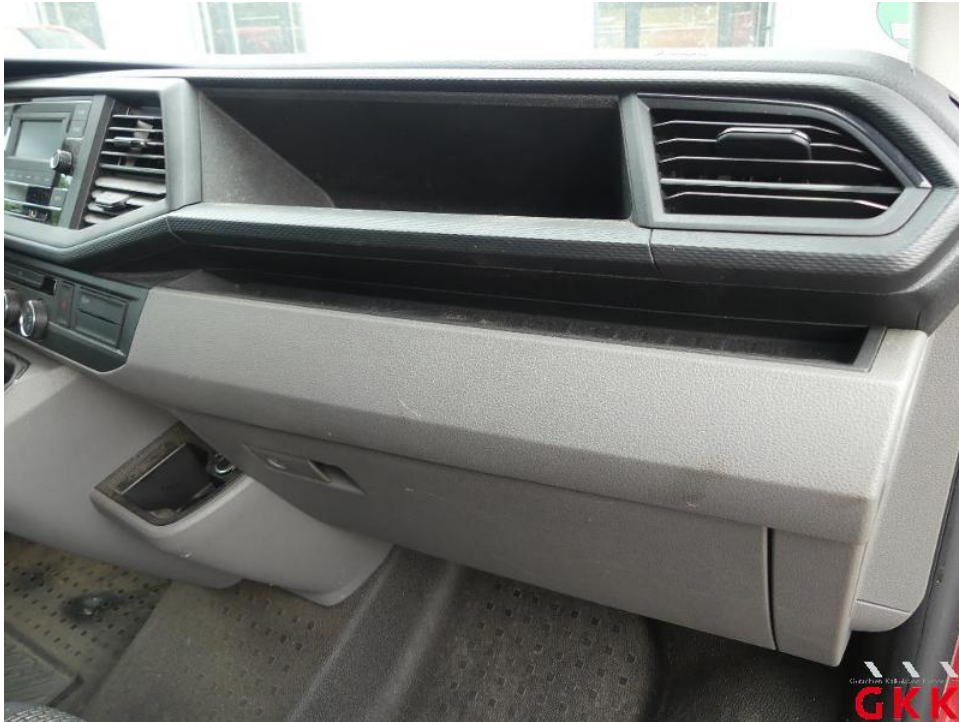
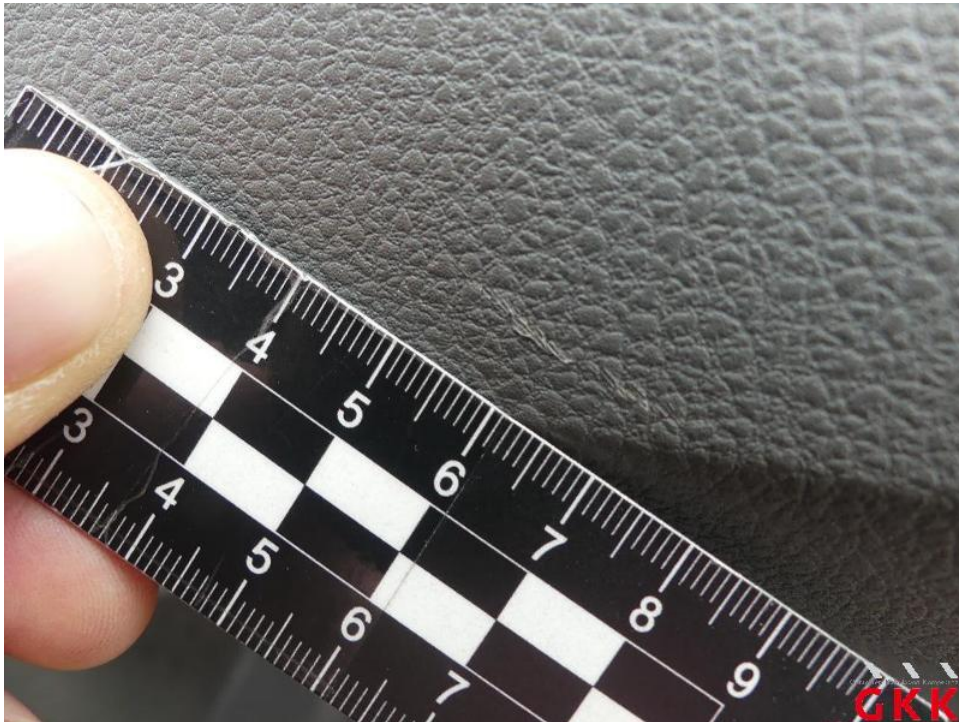
Armaturenbrett Blende, verkratzt (Bild 27, Bild 28)

Bild 27. Armaturenbrett, Blende, verkratzt, Smartrepair

Bild 28. Armaturenbrett, Blende, verkratzt, Smartrepair

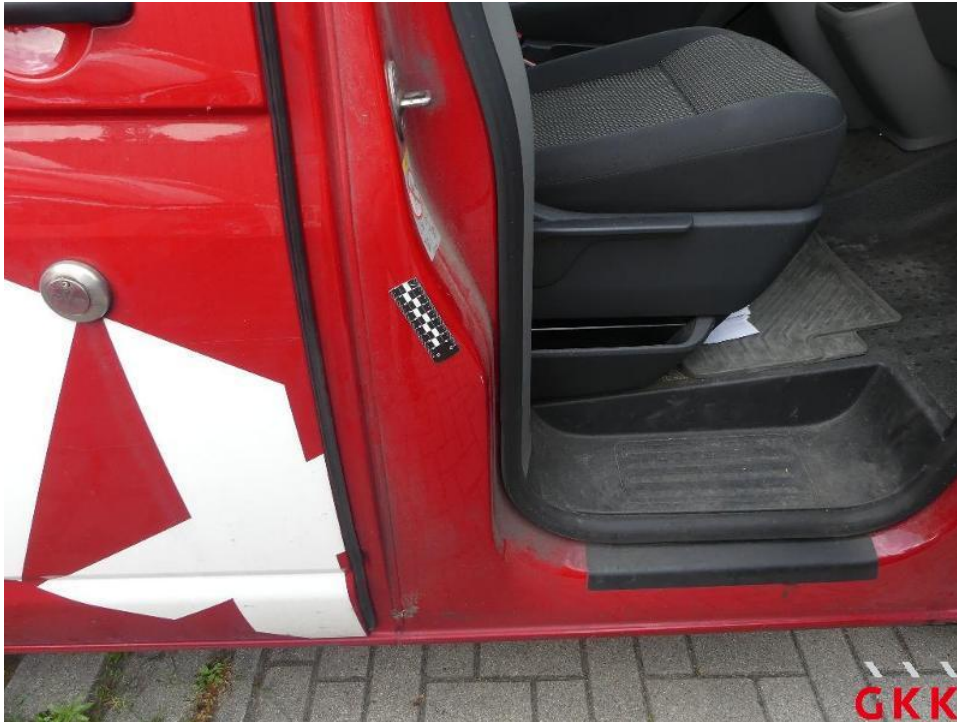
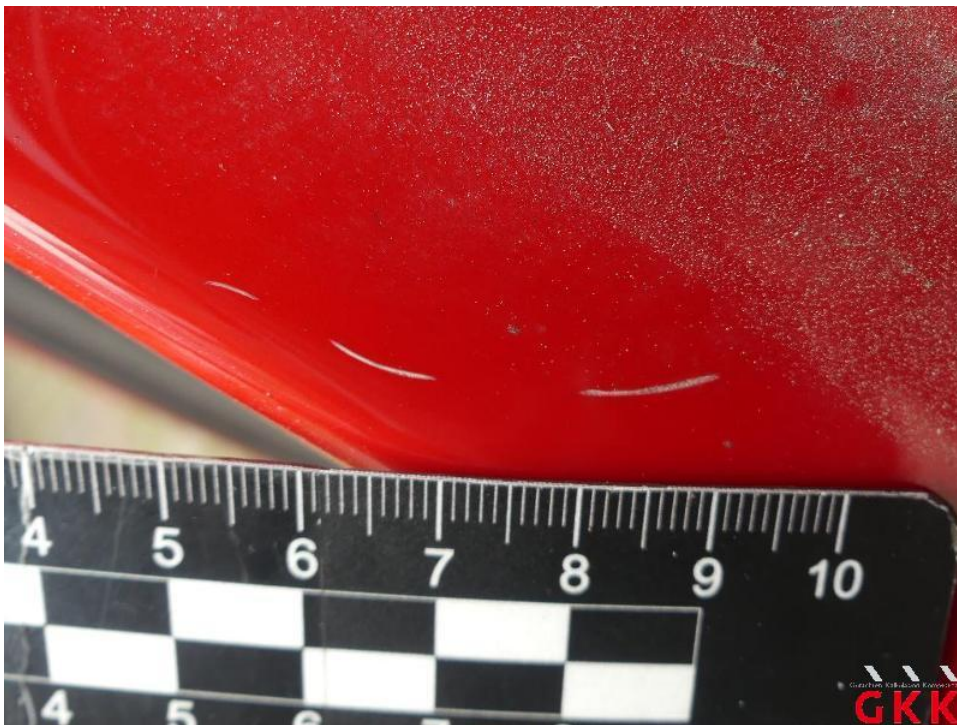
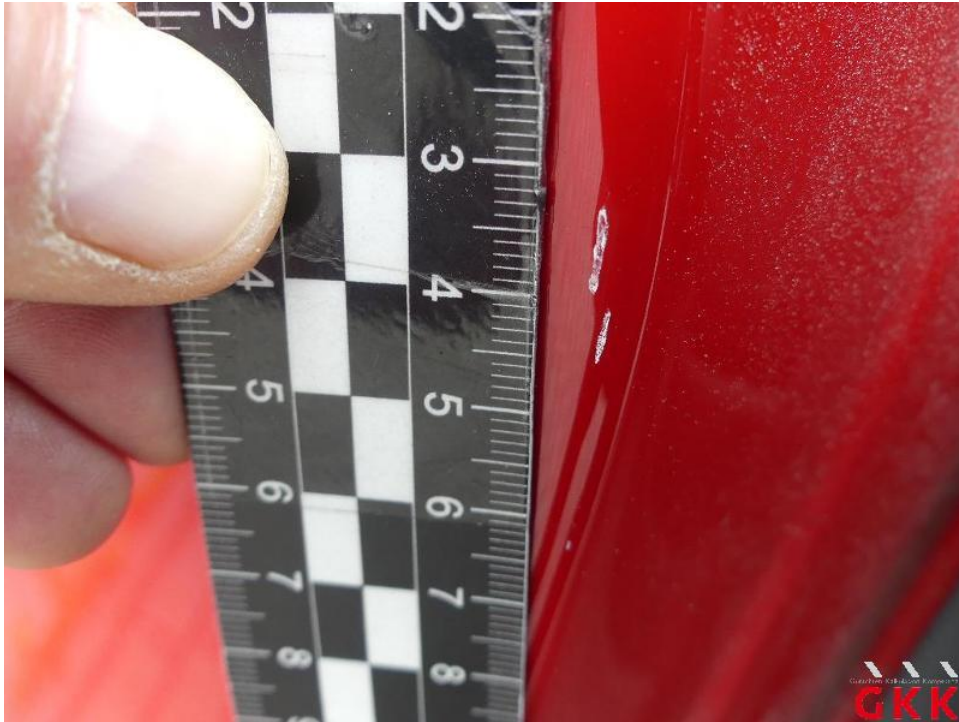
Tür vorne rechts Einstieg, verkratzt (Bild 29, Bild 30, Bild 31)

Bild 29. Tür vorne rechts, Einstieg, verkratzt, lackieren

Bild 30. Tür vorne rechts, Einstieg, verkratzt, lackieren

Bild 31. Tür vorne rechts, Einstieg, verkratzt, lackieren

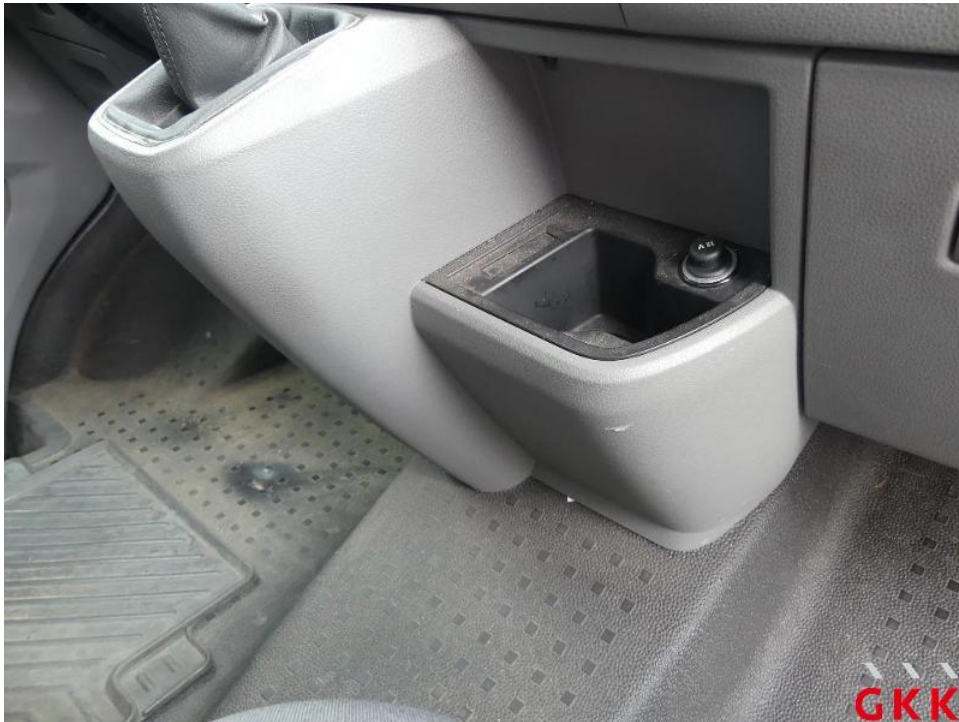
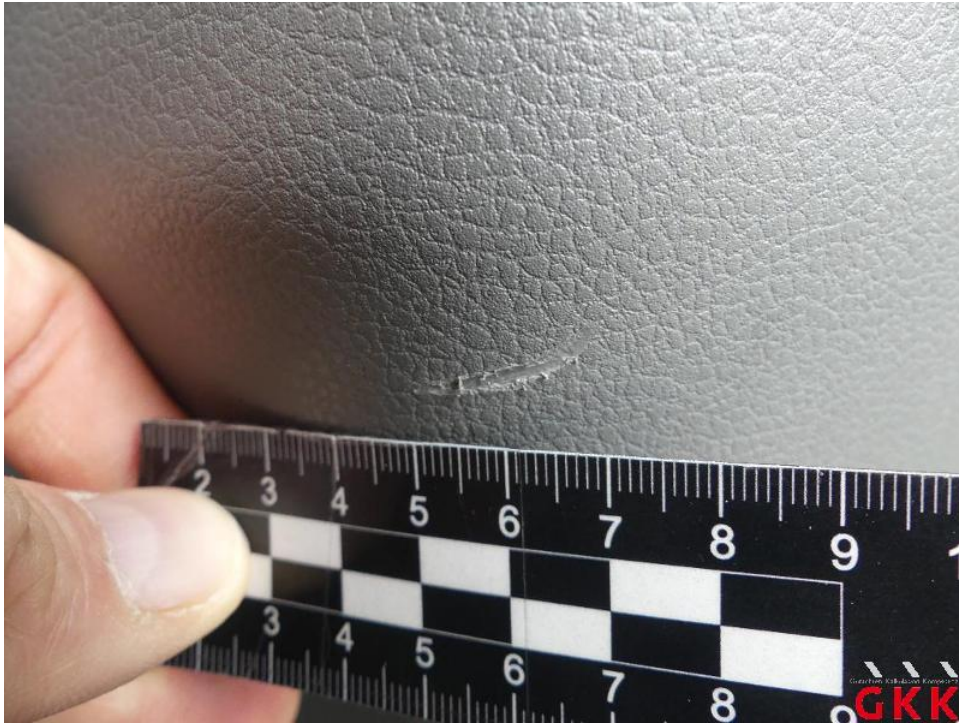
Mittelkonsole, verkratzt (Bild 32, Bild 33)

Bild 32. Mittelkonsole, verkratzt, Smartrepair

Bild 33. Mittelkonsole, verkratzt, Smartrepair

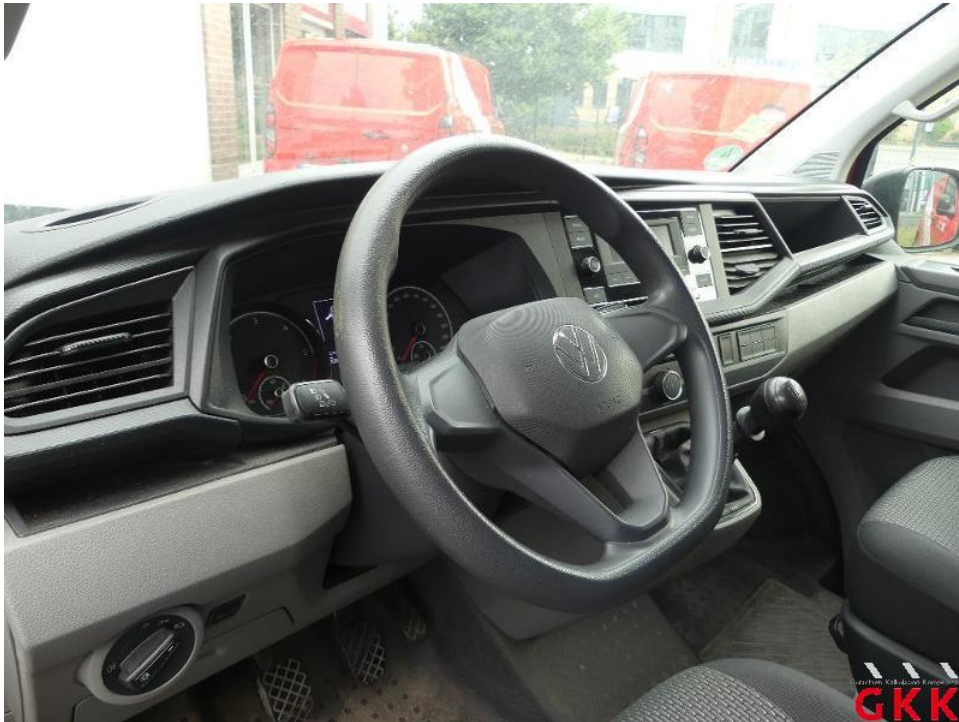
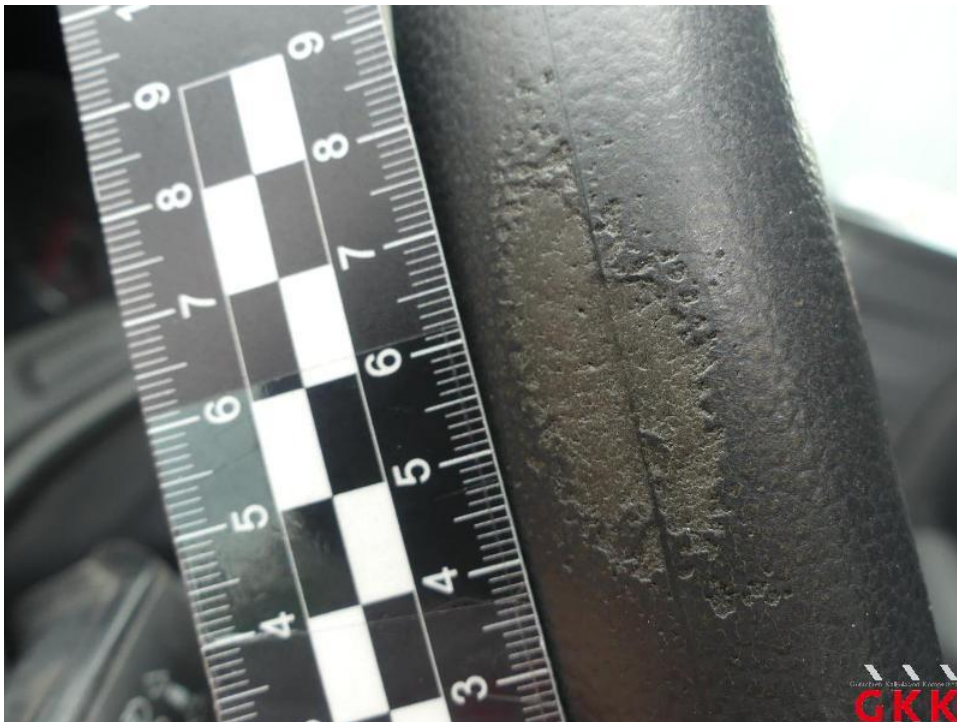
Lenkrad, verkratzt (Bild 34, Bild 35)

Bild 34. Lenkrad, verkratzt, ersetzen

Bild 35. Lenkrad, verkratzt, ersetzen

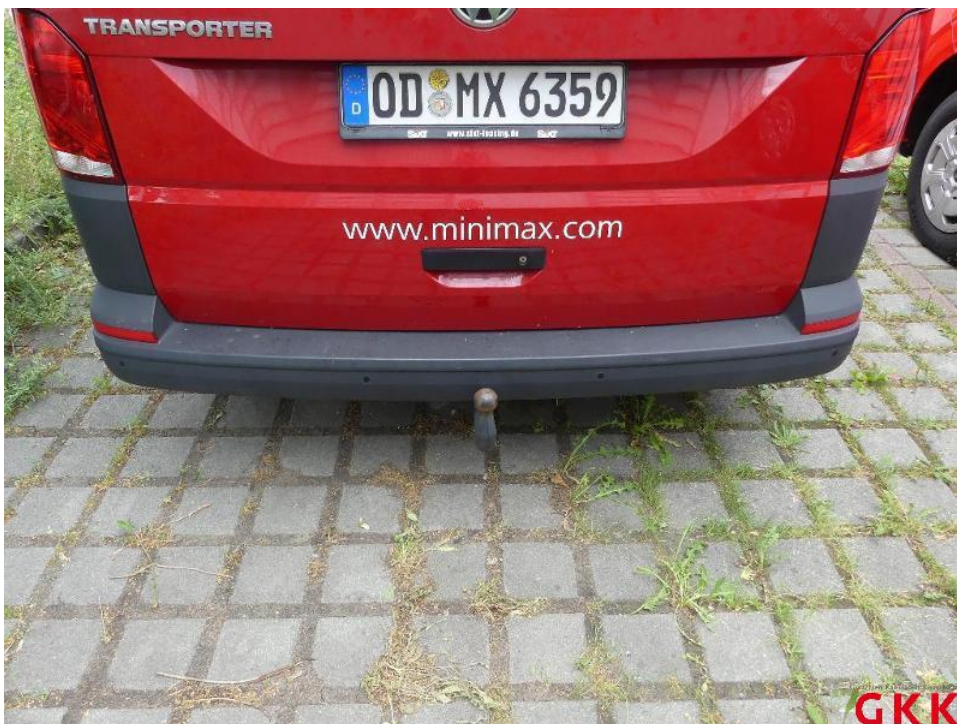
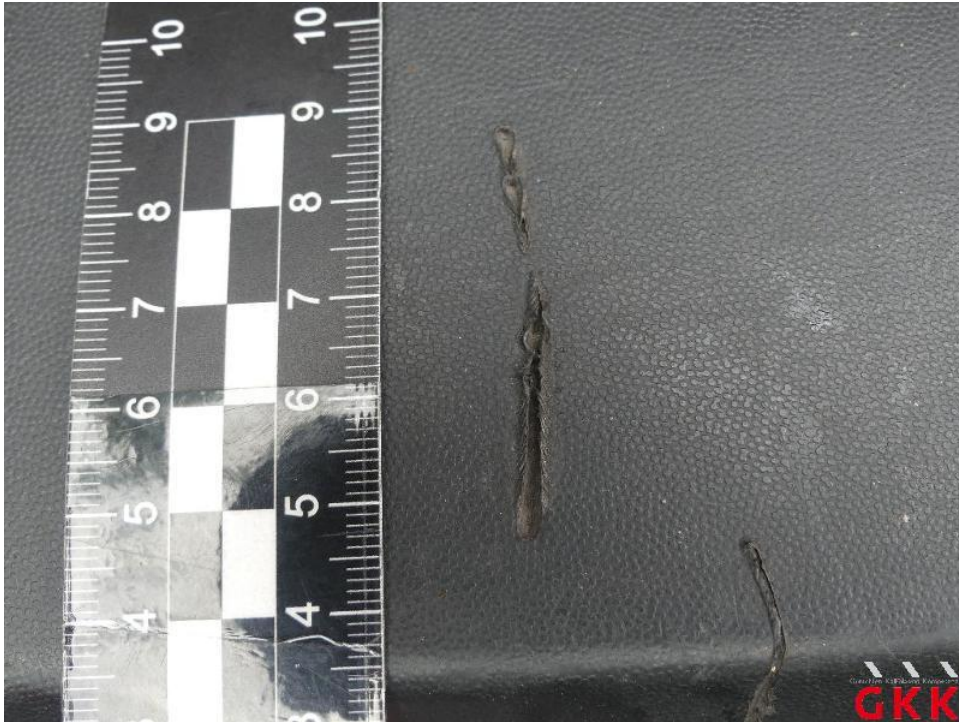
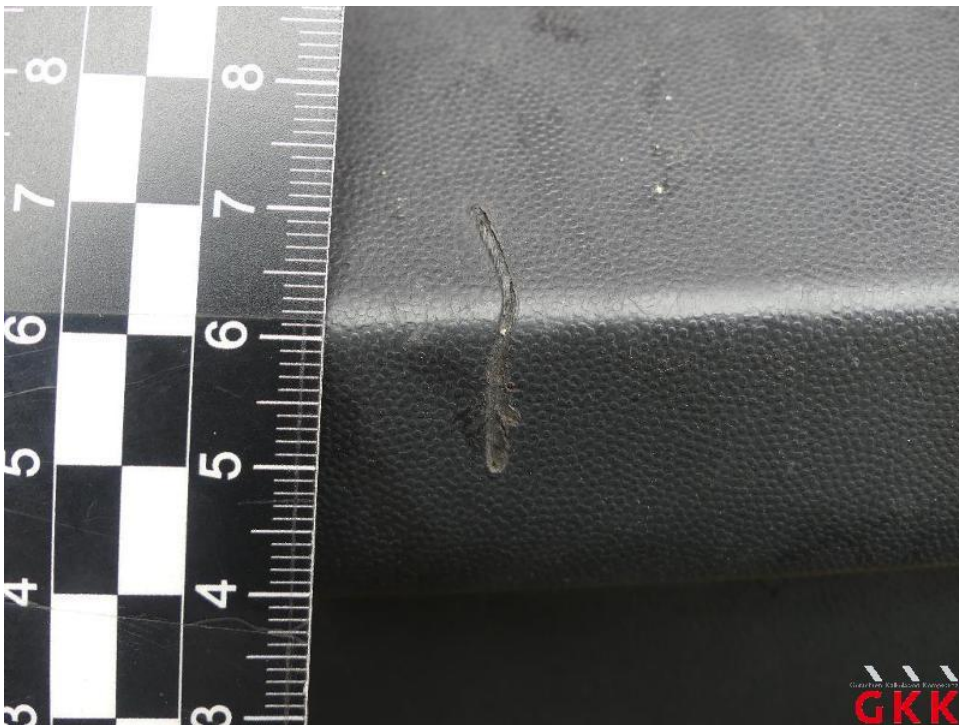
Stoßfänger hinten Verkleidung -unlackiert-, verkratzt (Bild 36, Bild 37, Bild 38)

Bild 36. Stoßfänger hinten, Verkleidung -unlackiert-, verkratzt, ersetzen

Bild 37. Stoßfänger hinten, Verkleidung -unlackiert-, verkratzt, ersetzen

Bild 38. Stoßfänger hinten, Verkleidung -unlackiert-, verkratzt, ersetzen

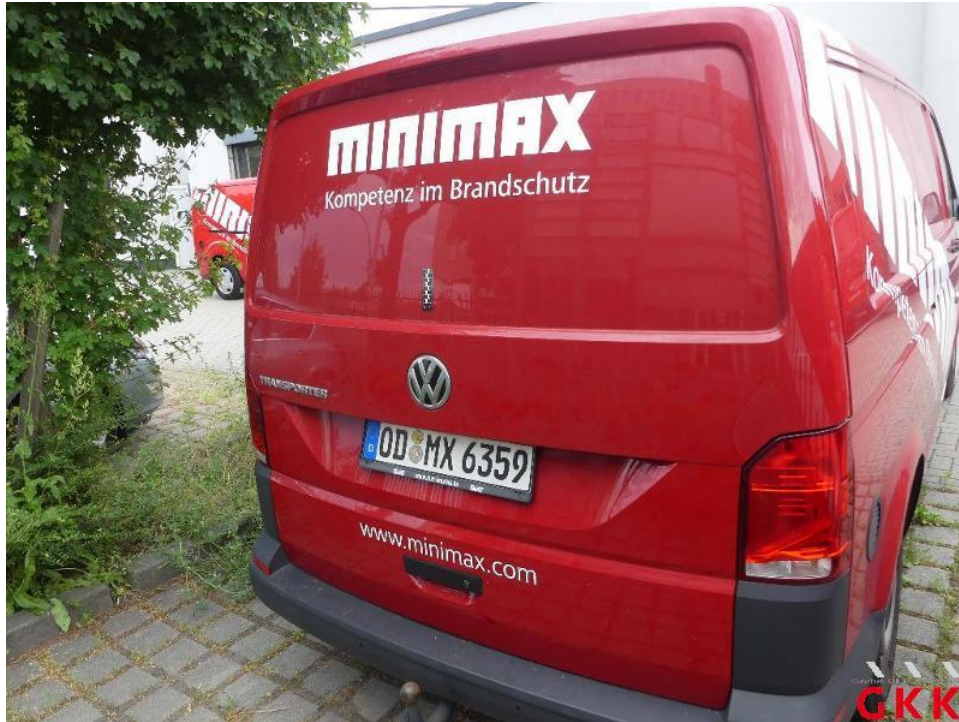
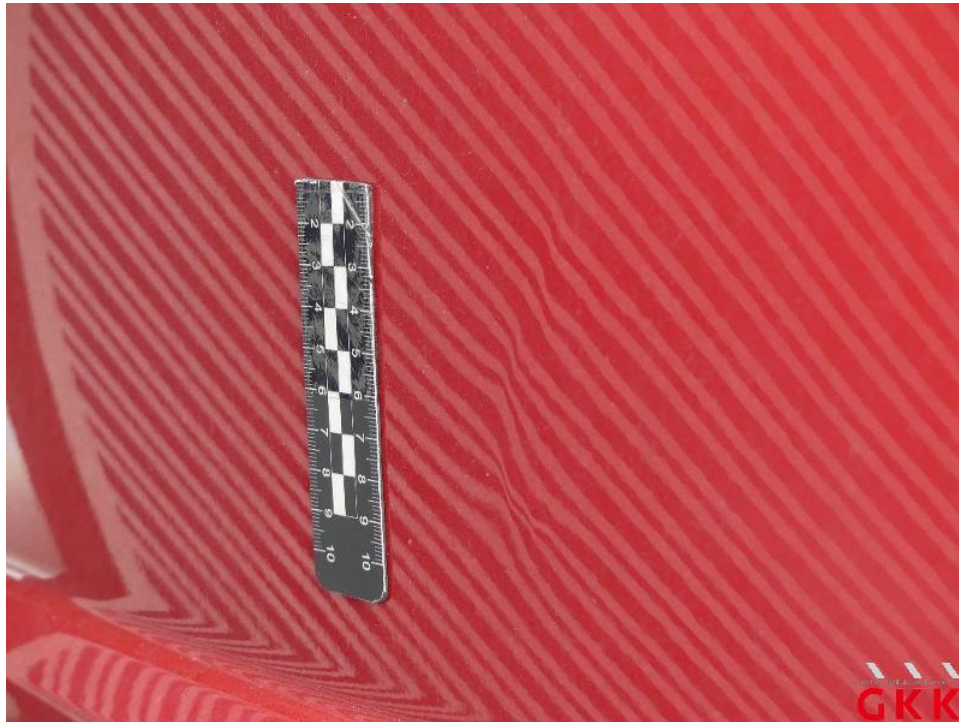
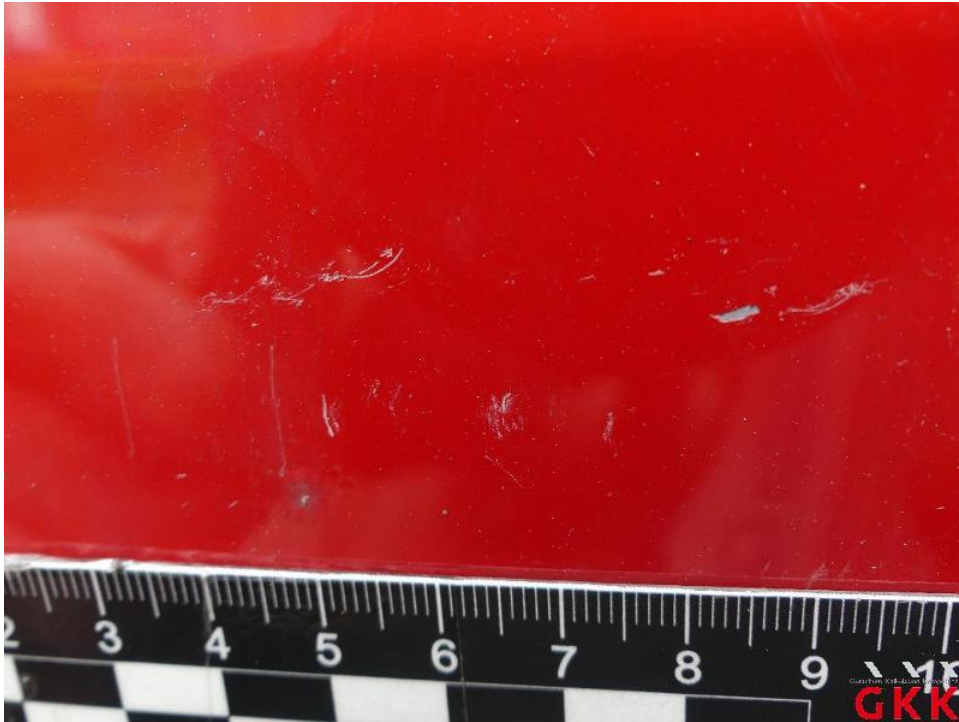
Heckklappe, beschädigt (Bild 39, Bild 40, Bild 41)

Bild 39. Heckklappe, beschädigt, instand setzen - lackieren

Bild 40. Heckklappe, beschädigt, instand setzen - lackieren

Bild 41. Heckklappe, beschädigt, instand setzen - lackieren

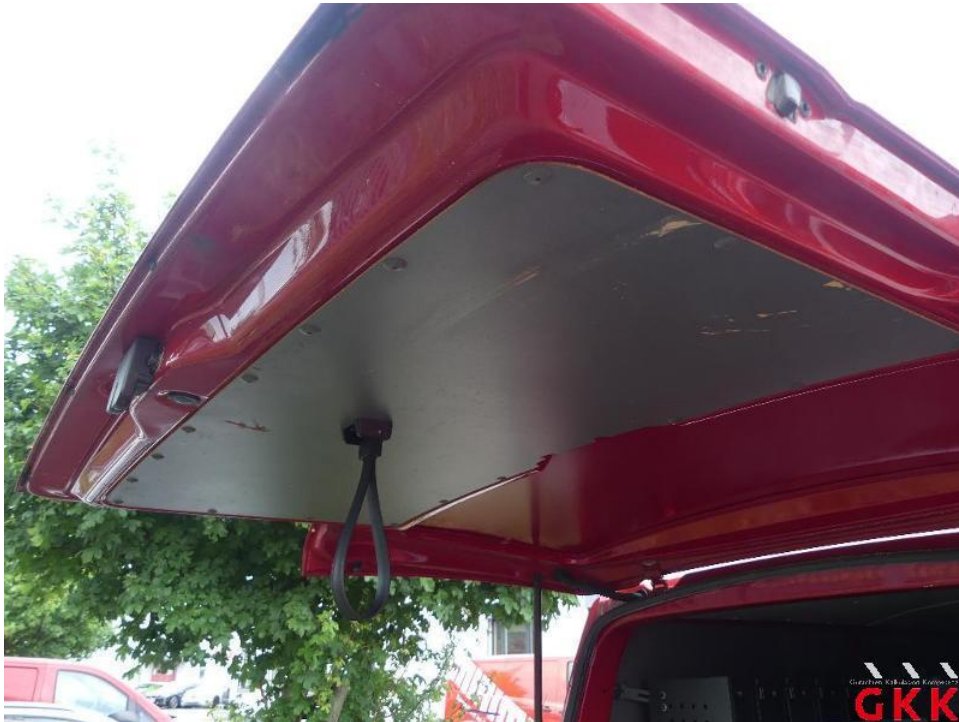
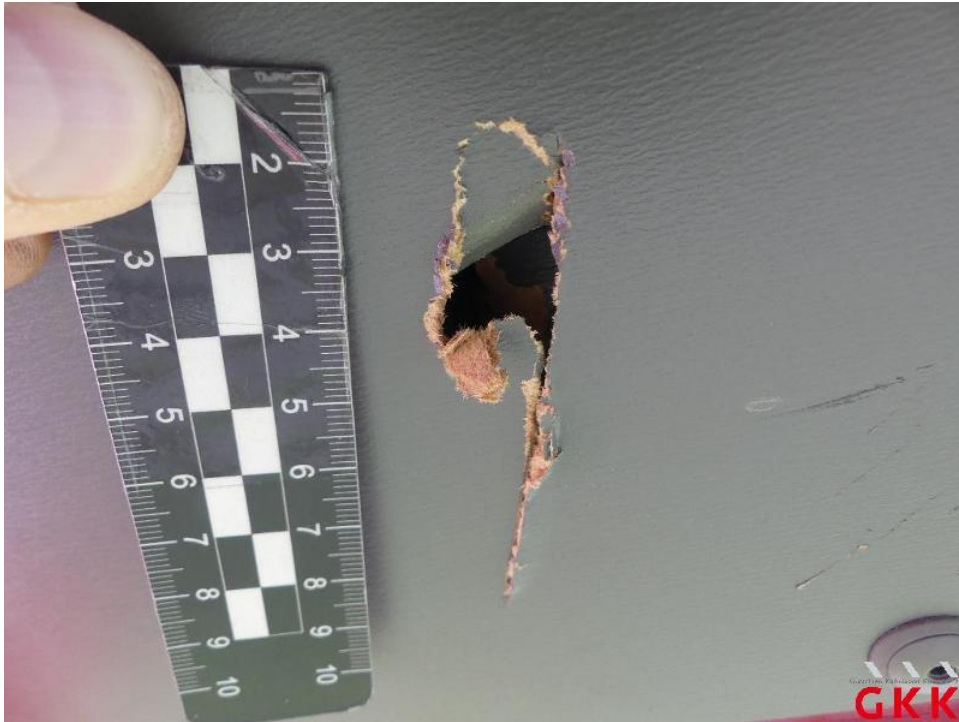
Heckklappe Innenverkleidung, beschädigt (Bild 42, Bild 43)

Bild 42. Heckklappe, Innenverkleidung, beschädigt, ersetzen

Bild 43. Heckklappe, Innenverkleidung, beschädigt, ersetzen
