## Zustandsbericht

| Besichtigungsdatum | 29.06.2026 |

| Kennzeichen | OD-MX 6359 | Fzg.-Ident.-Nummer | WV1ZZZ7H2MH060626 |
| Typ | Transporter 2,0 TDI BMT lang Kastenwagen | Fahrzeugart | Transporter |

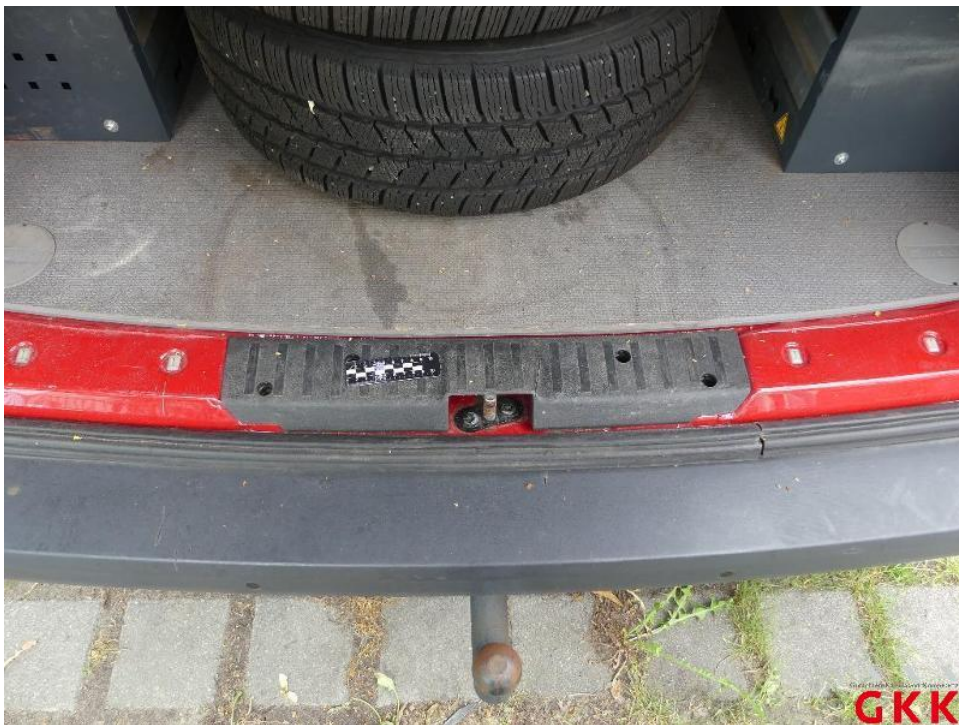
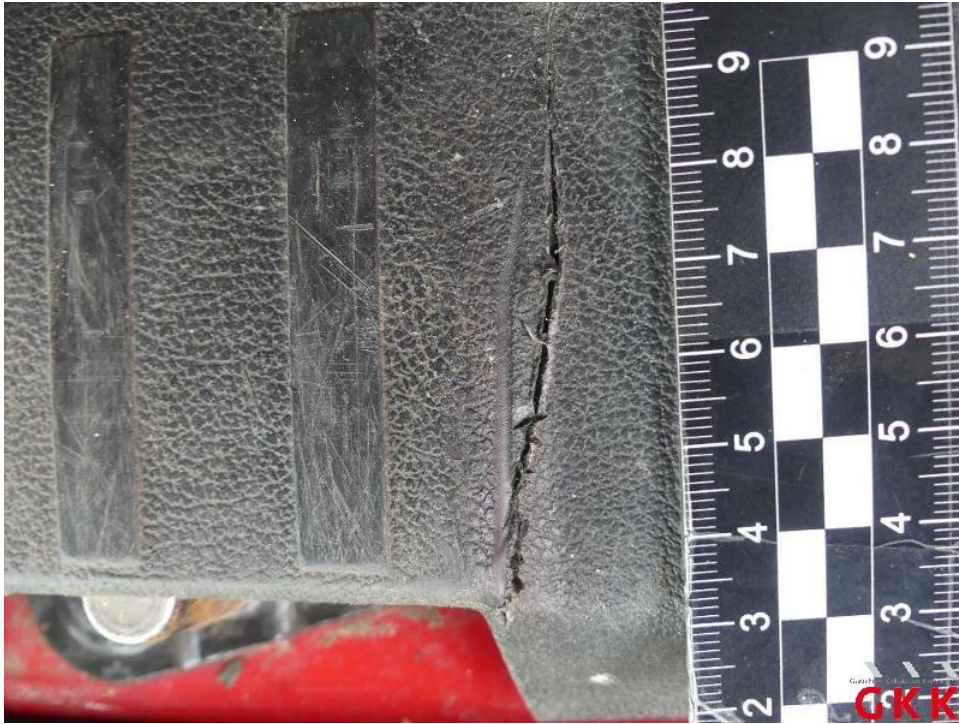
Ladekante Abdeckung, beschädigt (Bild 44, Bild 45)

Bild 44. Ladekante, Abdeckung, beschädigt, ersetzen

Bild 45. Ladekante, Abdeckung, beschädigt, ersetzen

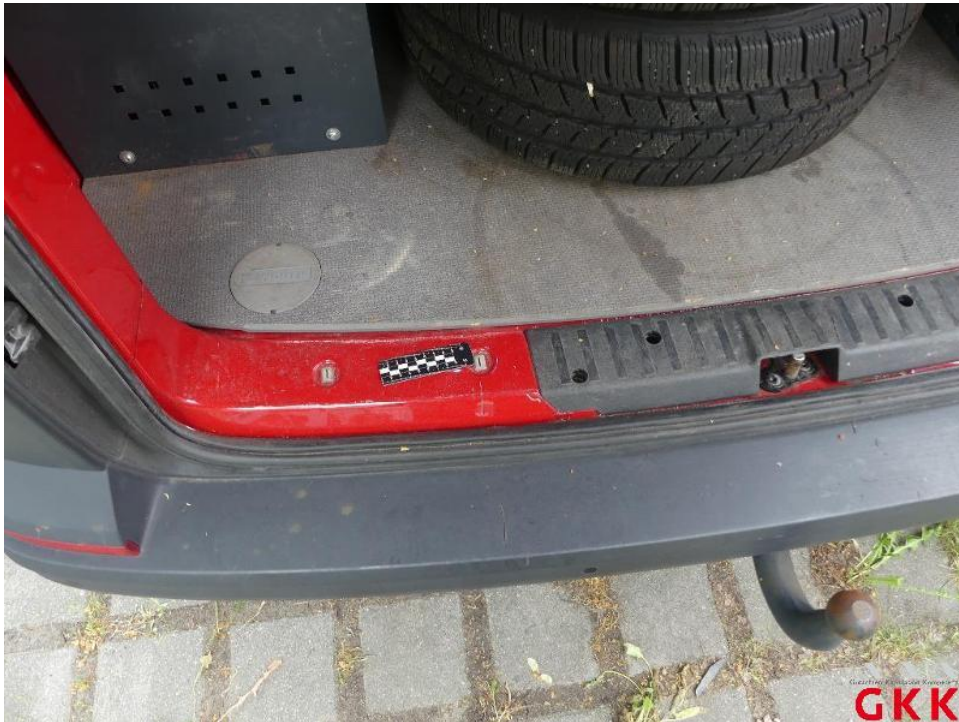
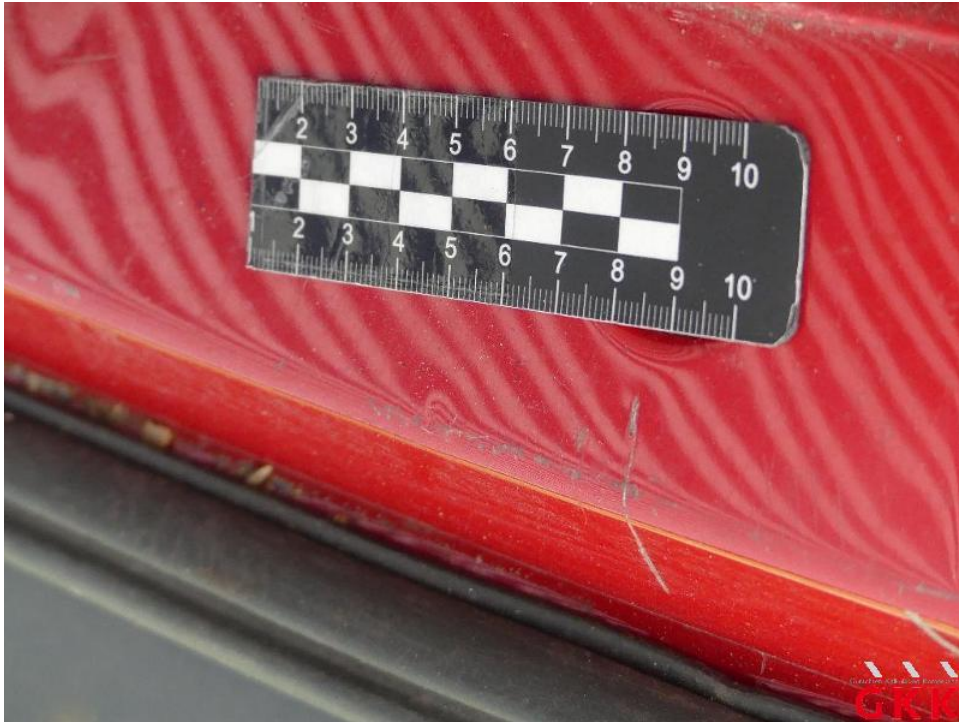
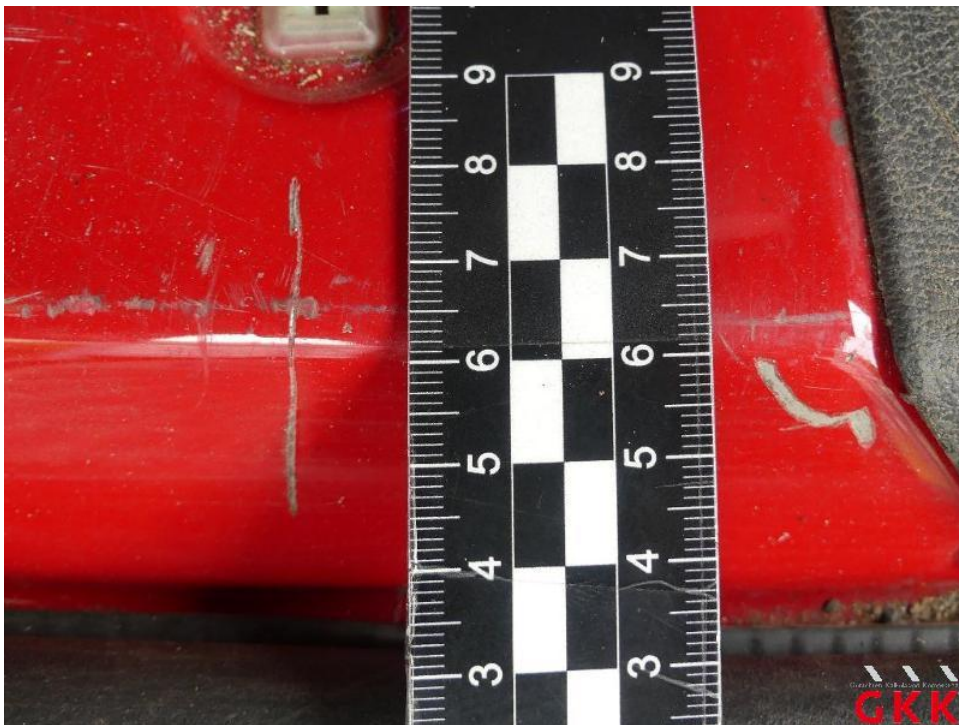
Ladekante, verkratzt (Bild 46, Bild 47, Bild 48)

Bild 46. Ladekante, verkratzt, lackieren

Bild 47. Ladekante, verkratzt, lackieren

Bild 48. Ladekante, verkratzt, lackieren

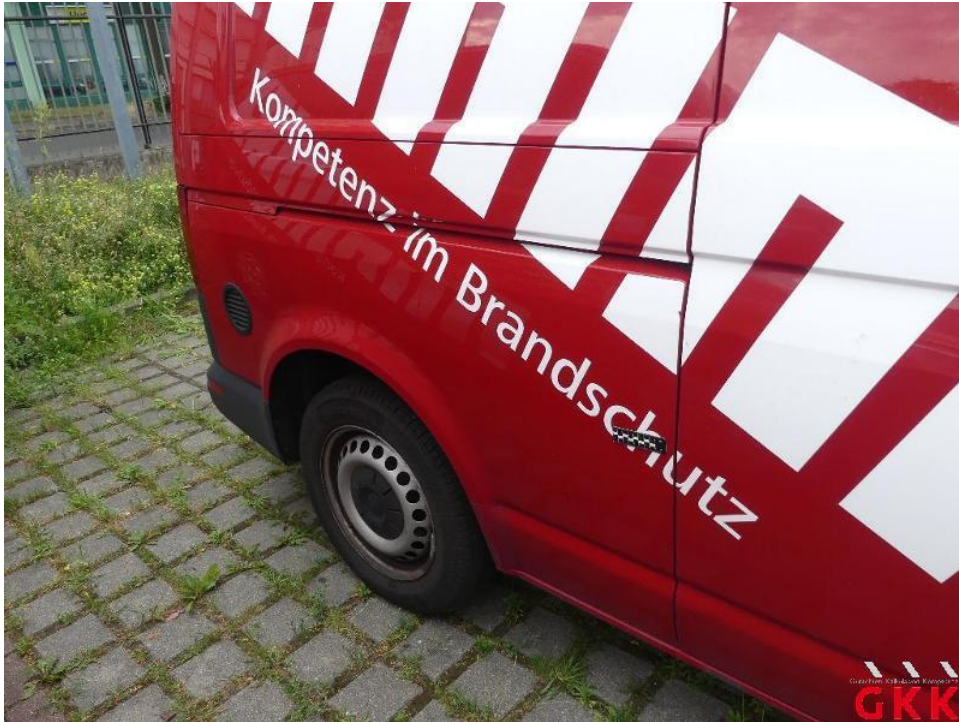
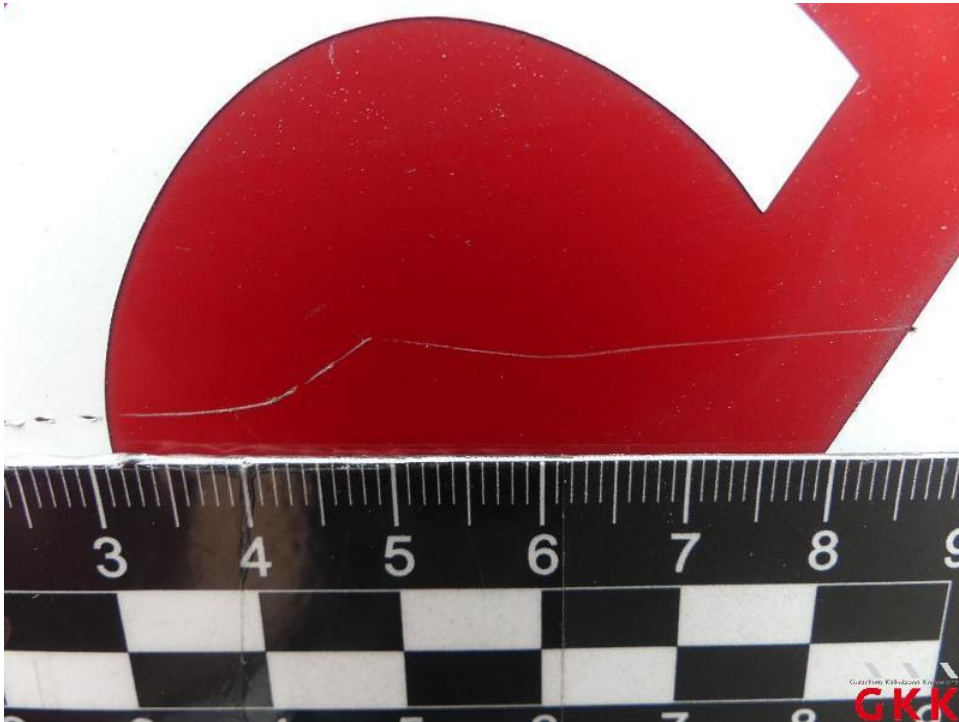
Seitenwand rechts unterhalb, verkratzt (Bild 49, Bild 50)

Bild 49. Seitenwand rechts, unterhalb, verkratzt, lackieren

Bild 50. Seitenwand rechts, unterhalb, verkratzt, lackieren

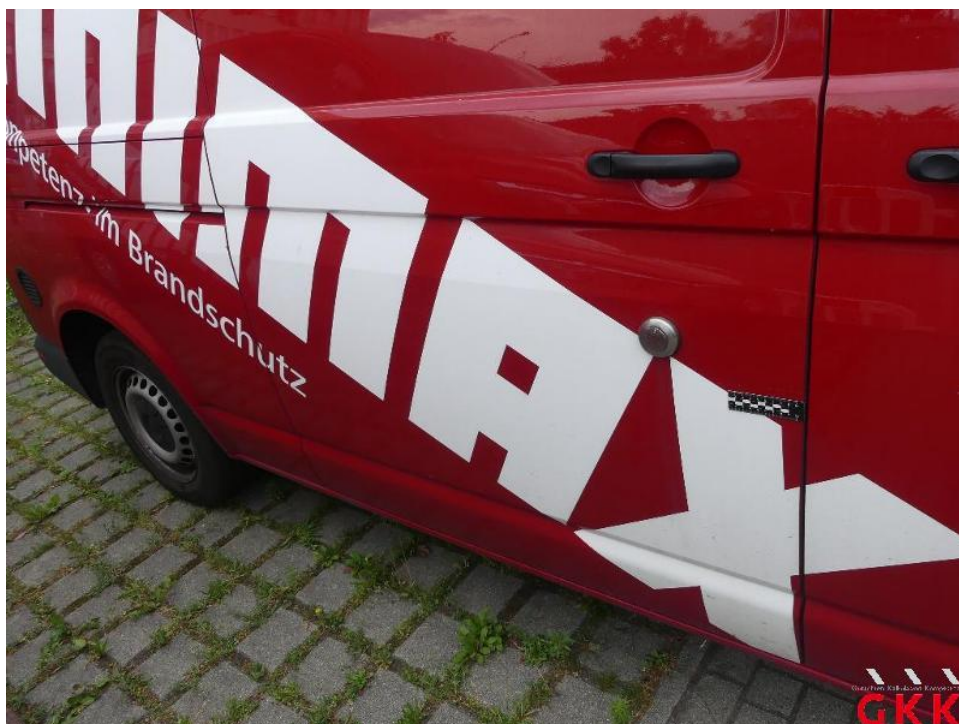
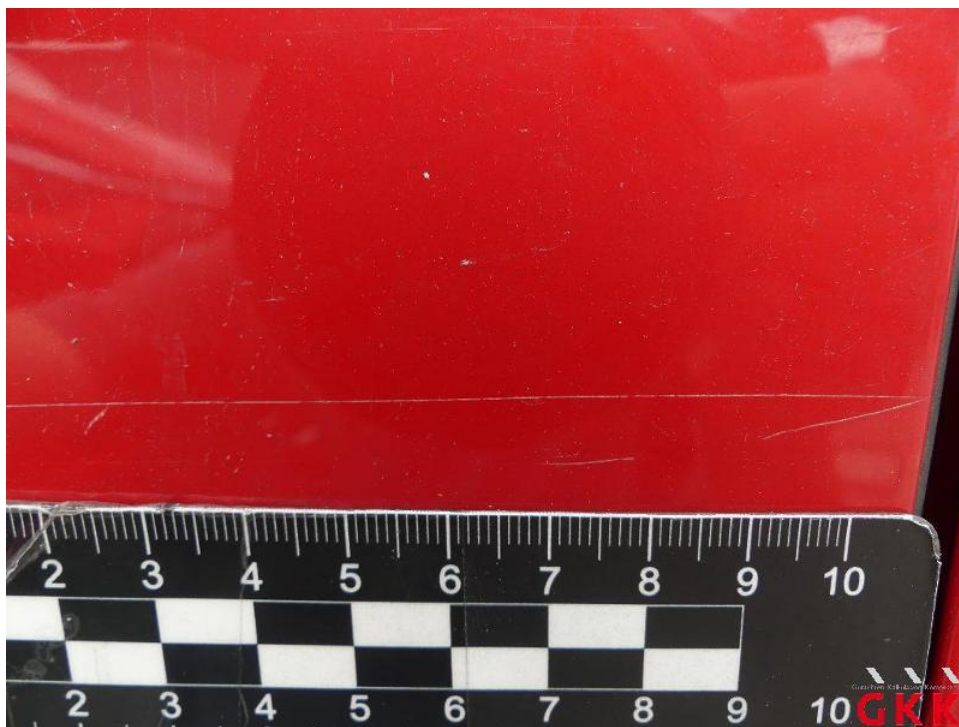
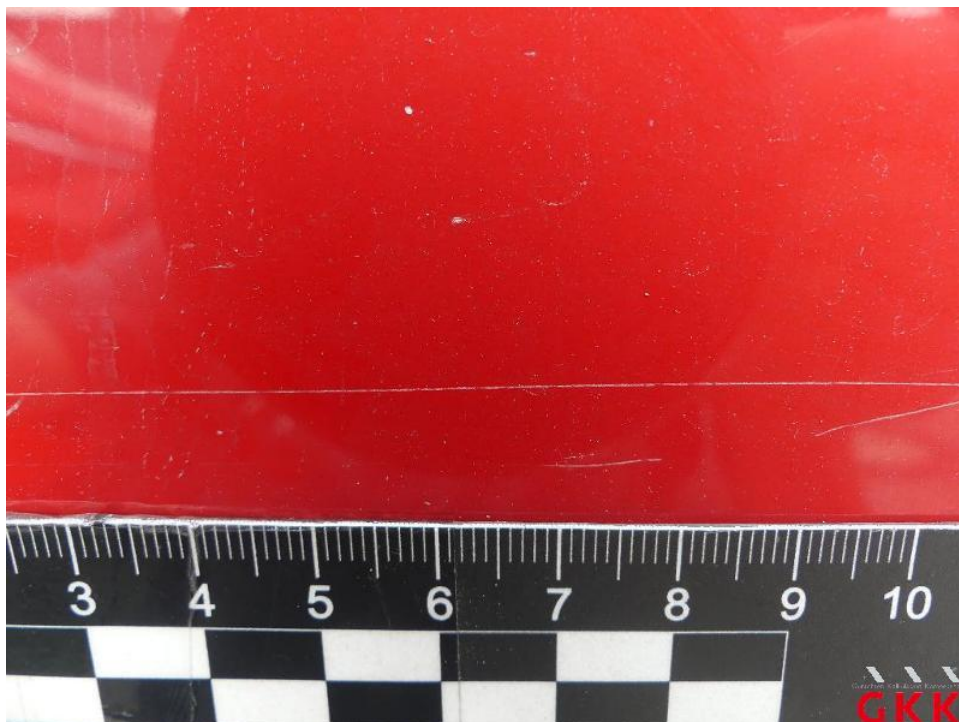
Schiebetür rechts, verkratzt (Bild 51, Bild 52, Bild 53)

Bild 51. Schiebetür rechts, verkratzt, lackieren

Bild 52. Schiebetür rechts, verkratzt, lackieren

Bild 53. Schiebetür rechts, verkratzt, lackieren

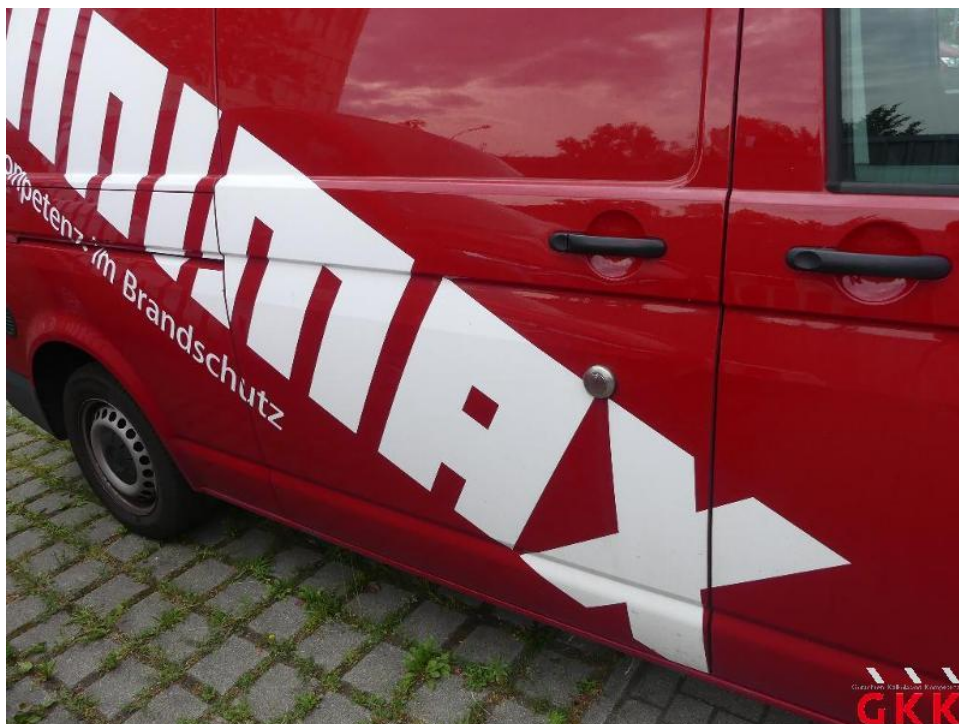
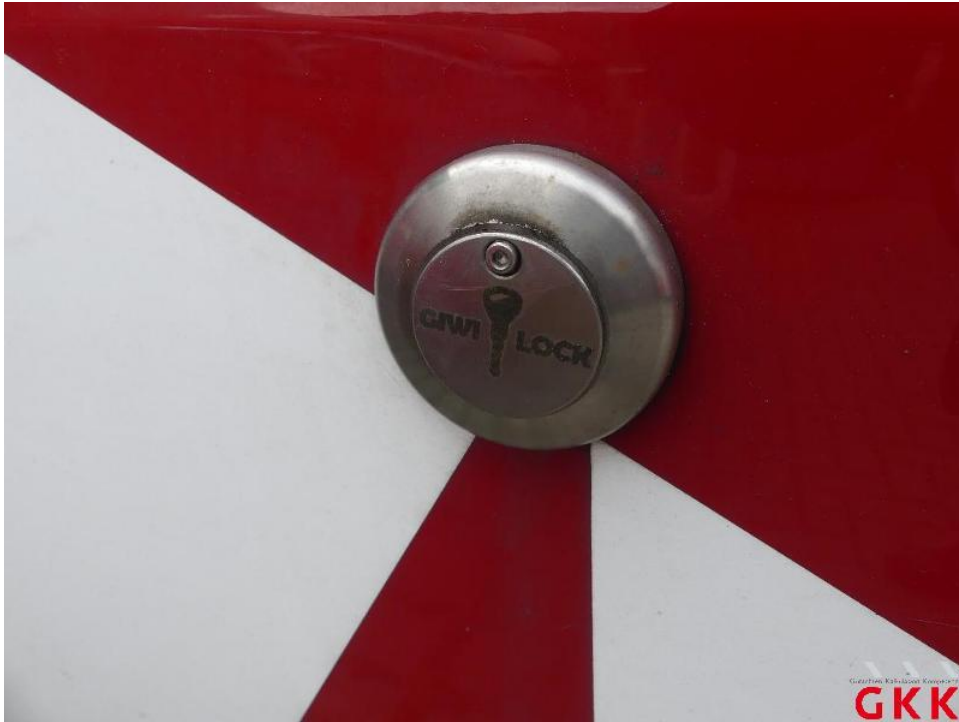
Zusatzschloss Schiebetür rechts (Bild 54, Bild 55)

Bild 54. Zusatzschloss Schiebetür rechts, Minderwert

Bild 55. Zusatzschloss Schiebetür rechts, Minderwert

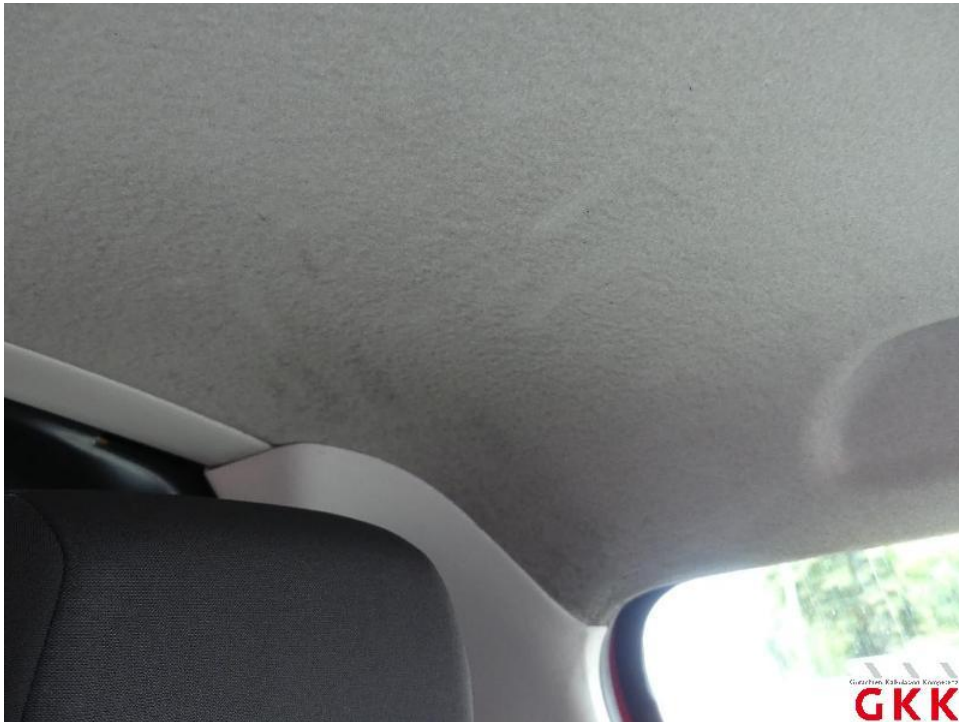
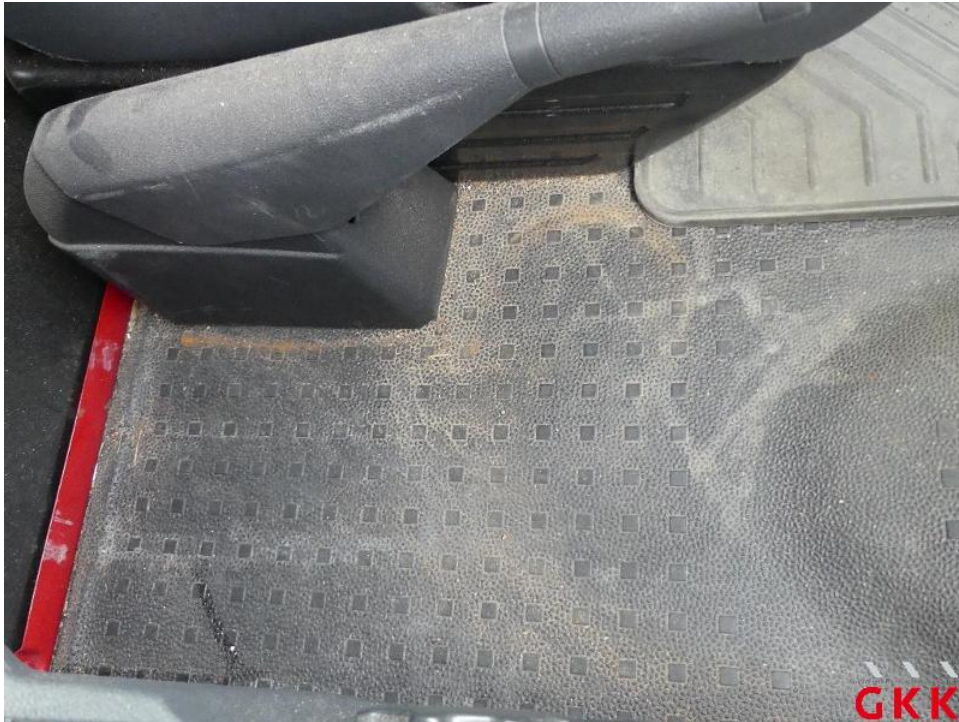
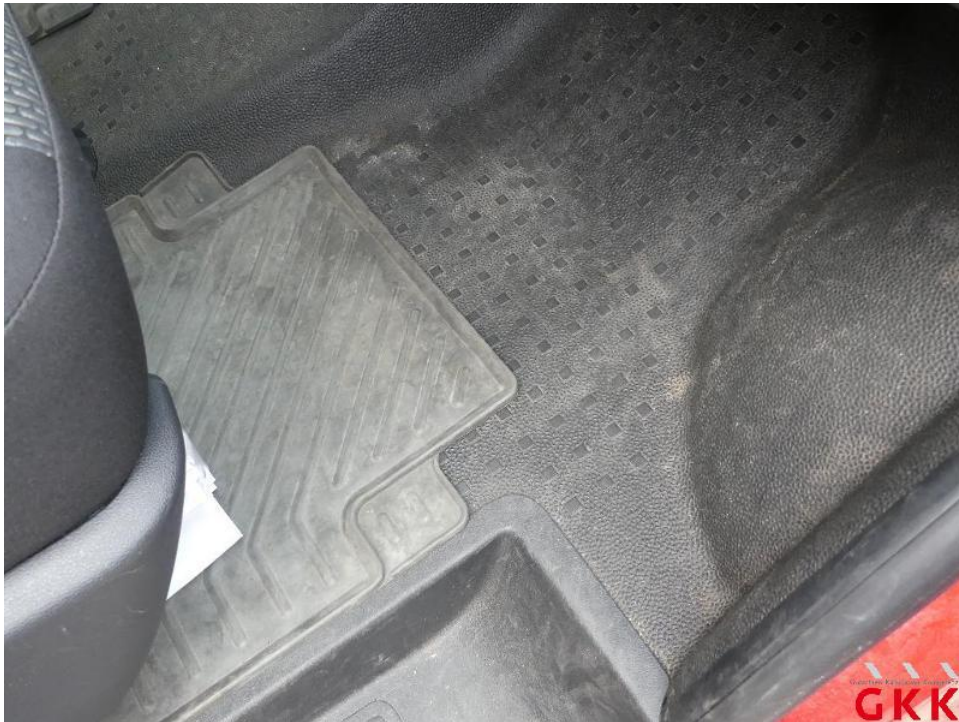
Fahrzeug innen, verkratzt und verschmutzt (Bild 56, Bild 57, Bild 58)

Bild 56. Fahrzeug, innen, verkratzt und verschmutzt, aufbereiten

Bild 57. Fahrzeug, innen, verkratzt und verschmutzt, aufbereiten

Bild 58. Fahrzeug, innen, verkratzt und verschmutzt, aufbereiten

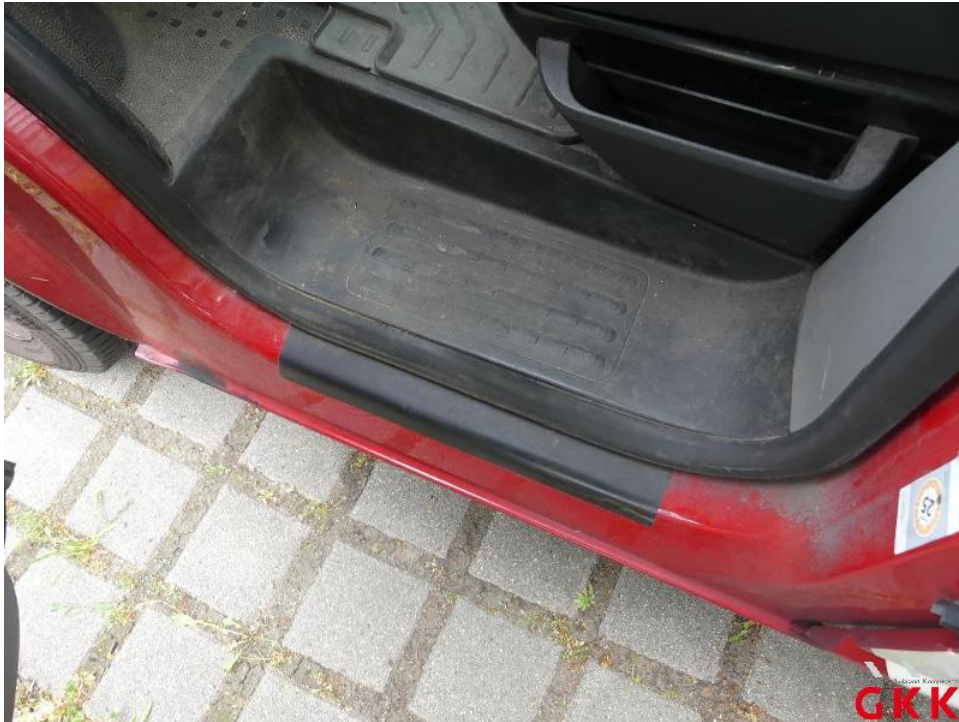
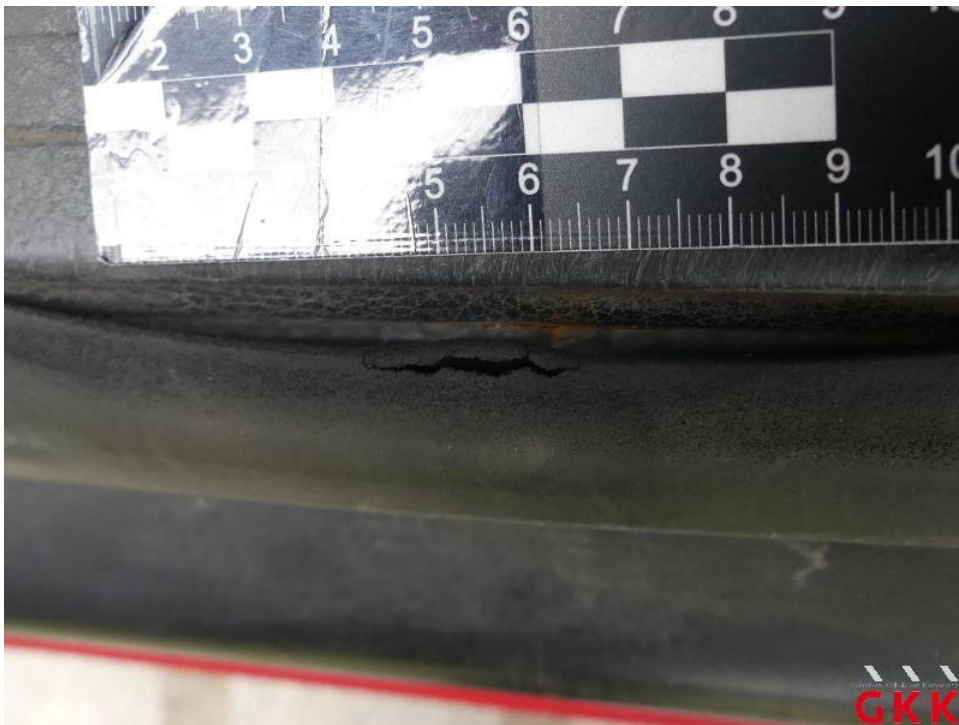
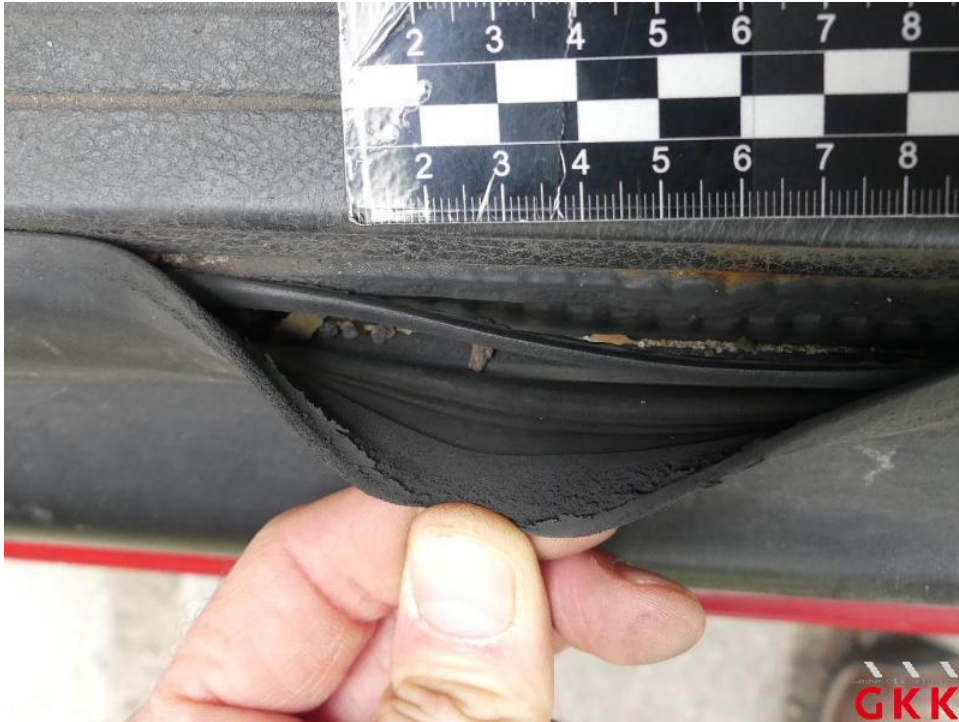
Tür vorne links Dichtung -Einstieg-, beschädigt (Bild 59, Bild 60, Bild 61)

Bild 59. Tür vorne links, Dichtung -Einstieg-, beschädigt, ersetzen

Bild 60. Tür vorne links, Dichtung -Einstieg-, beschädigt, ersetzen

Bild 61. Tür vorne links, Dichtung -Einstieg-, beschädigt, ersetzen
