## Zustandsbericht

| Berichtsnummer : | 0000000920387-DE968 | | |

#### Hyundai Kona (OS)(2017->) Trend Elektro 2WD

| Erstzulassung / Baujahr: | 19.05.2022 / 2022 | Besichtigungsdatum/-ort: | 20.05.2026 26556 Westerholt |

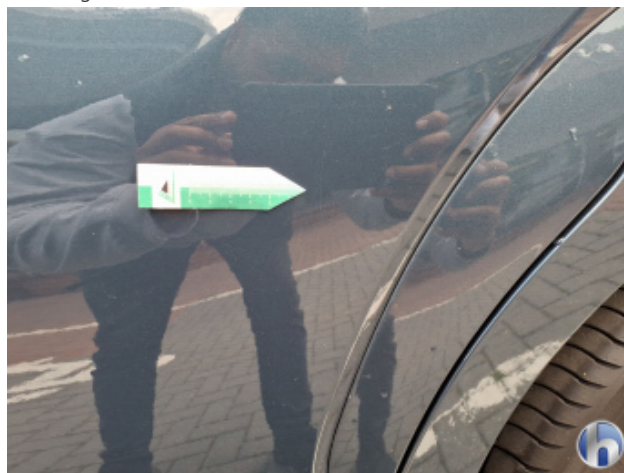
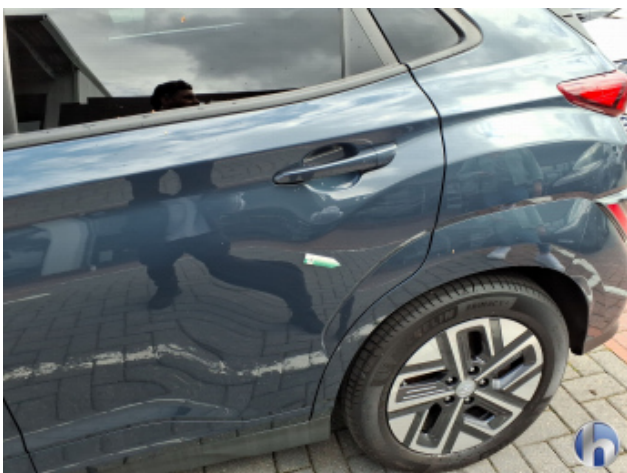
| | Bauteil | Schaden | Rep.-Art |
|---|---|---|---|
| 1. | Tür Hinten - Links | Kratzer | Smart Repair |

1. Tür Hinten - Links  
Kratzer - Smart Repair

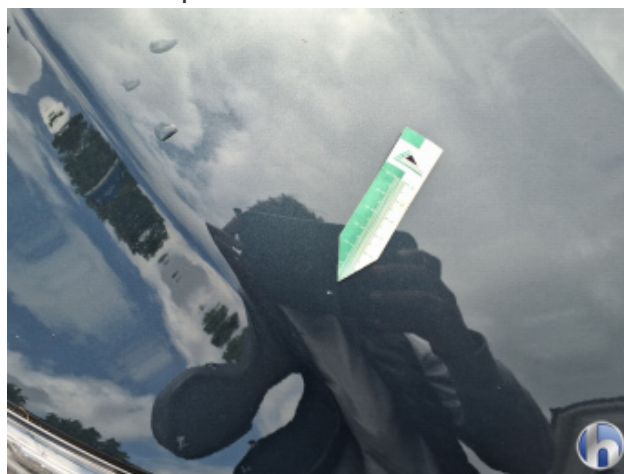
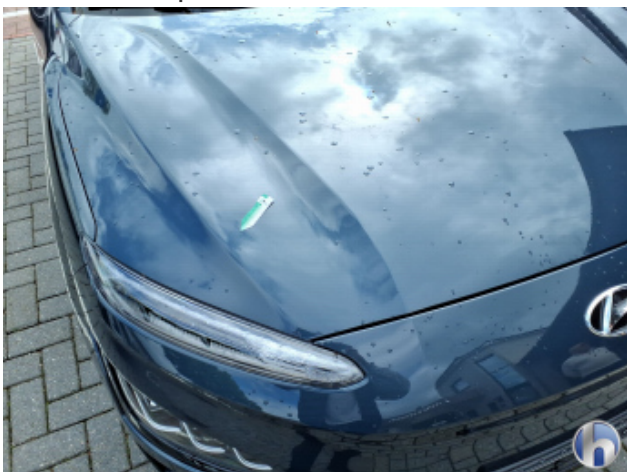
| | Bauteil | Schaden | Rep.-Art |
|---|---|---|---|
| 3. | Motorhaube | Steinschlag | Smart Repair |

3. Motorhaube  
Steinschlag - Smart Repair

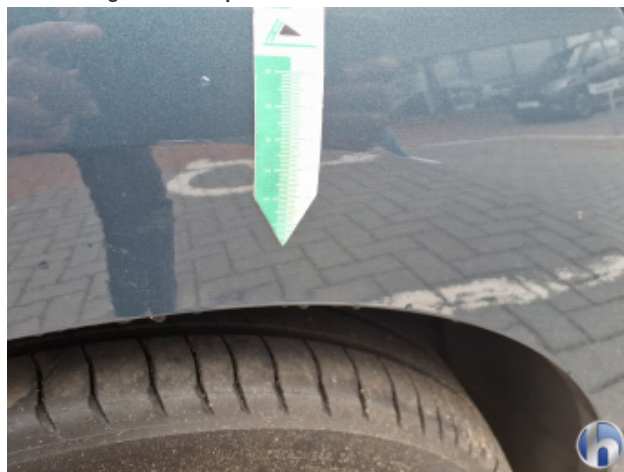
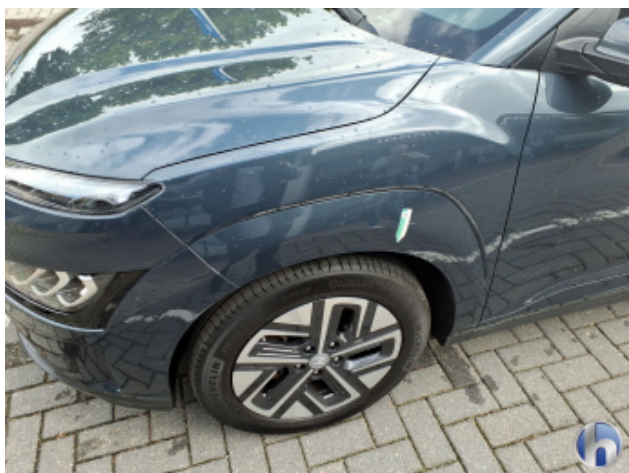
| | Bauteil | Schaden | Rep.-Art |
|---|---|---|---|
| 4. | Kotflügel Vorne - Links | Kratzer | Smart Repair |

4. Kotflügel Vorne - Links  
Kratzer - Smart Repair

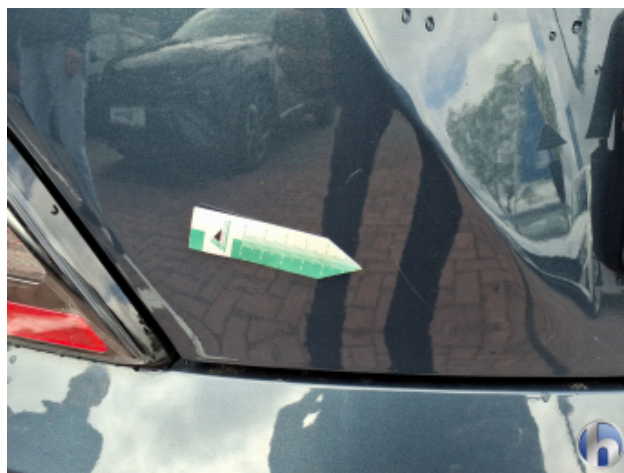
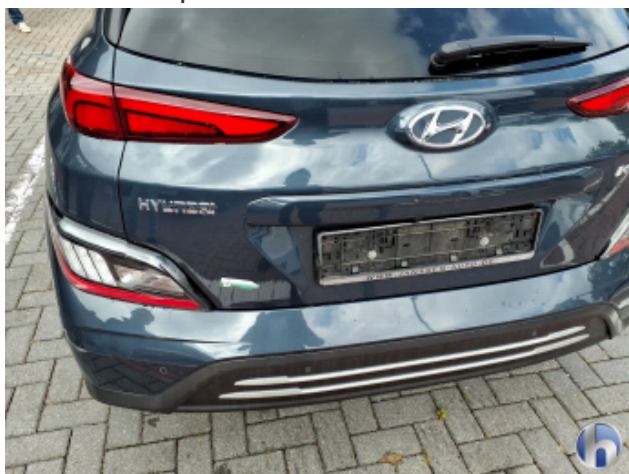
| | Bauteil | Schaden | Rep.-Art |
|---|---|---|---|
| 5. | Heckklappe | Kratzer | Smart Repair |

5. Heckklappe  
Kratzer - Smart Repair

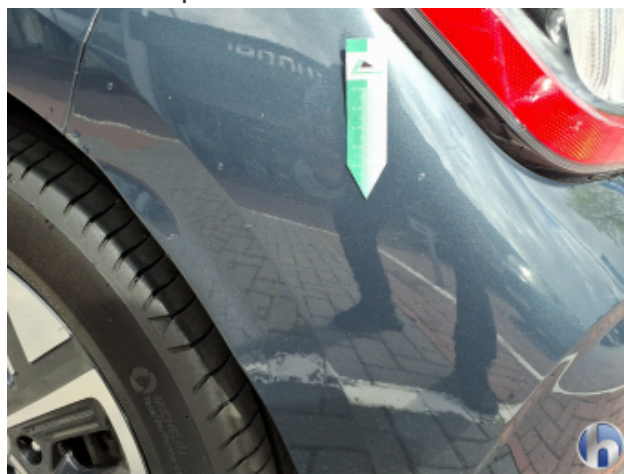
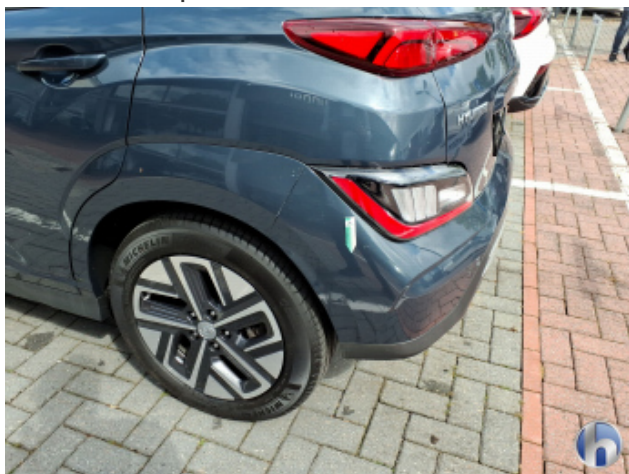
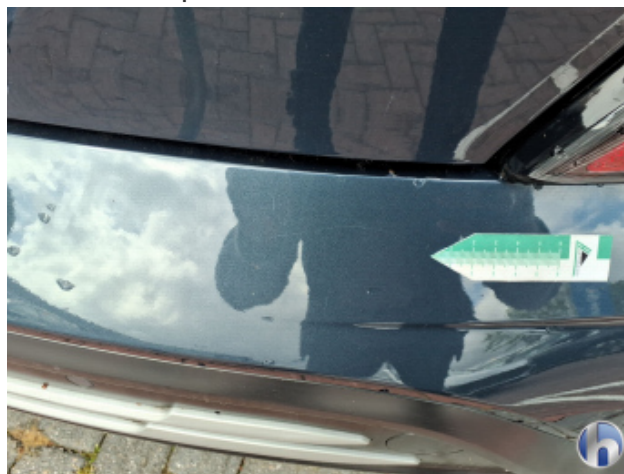
| | Bauteil | Schaden | Rep.-Art |
|---|---|---|---|
| 6. | Stoßfänger Hinten | Kratzer | Smart Repair |

6. Stoßfänger Hinten  
Kratzer - Smart Repair

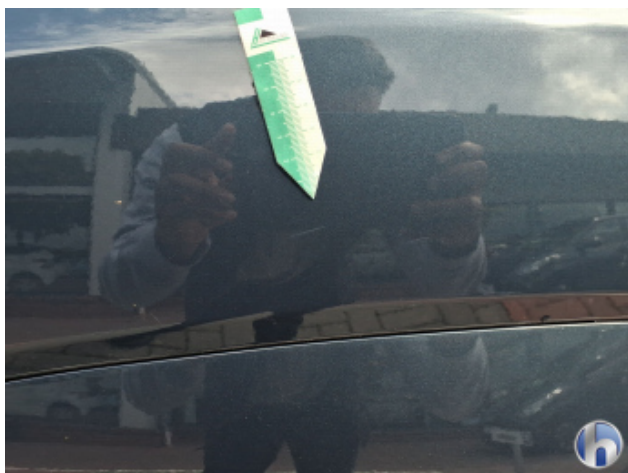
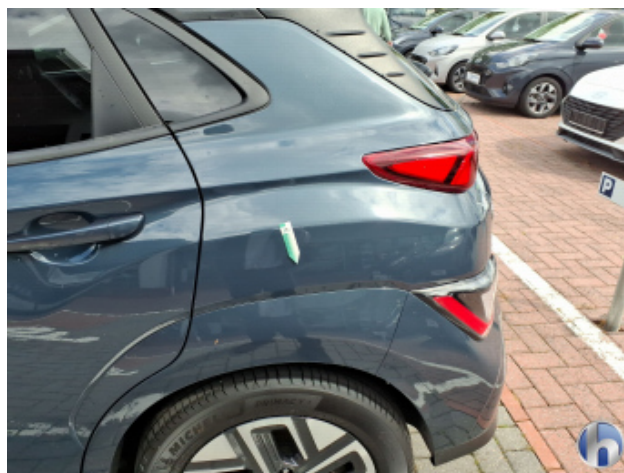
| | Bauteil | Schaden | Rep.-Art |
|---|---|---|---|
| 7. | Seitenwand - Hinten - Links | Kratzer | Smart Repair |

7. Seitenwand - Hinten - Links  
Kratzer - Smart Repair
