## Zustandsbericht

| Berichtsnummer : | 0000000926767-DE926 | | |

#### Hyundai Tucson (NX)(12.2020->) N Line Plug-In Hybrid 4WD

| Erstzulassung / Baujahr: | 04.07.2022 / 2022 | Besichtigungsdatum/-ort: | 22.06.2026 Siemensstr. 6,<br>63329 Egelsbach |

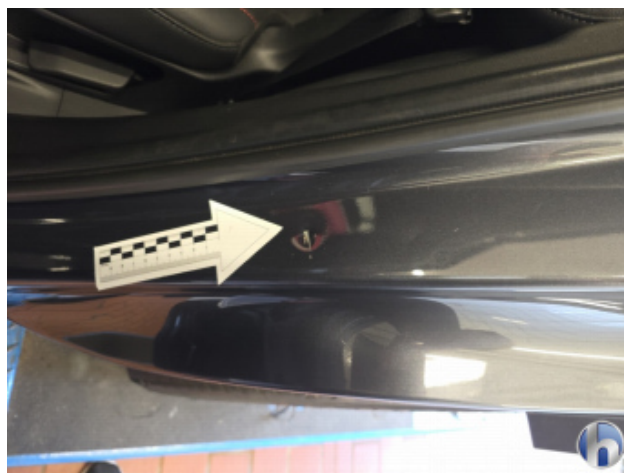
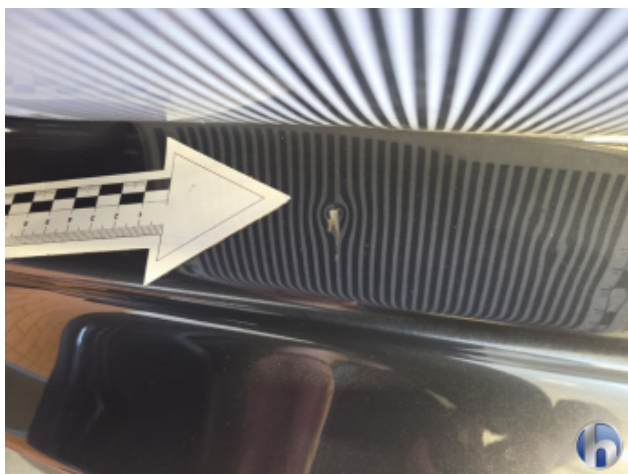
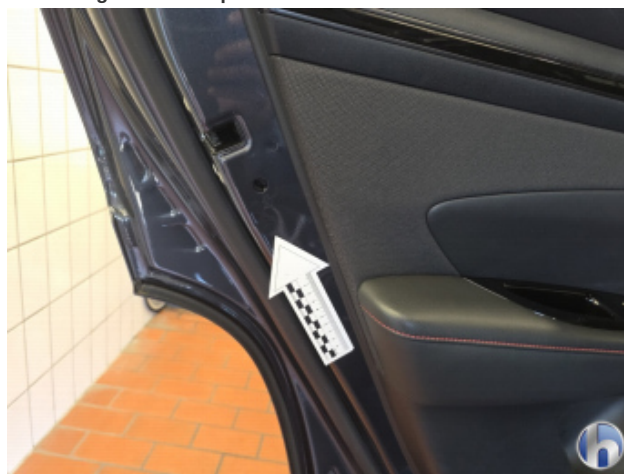
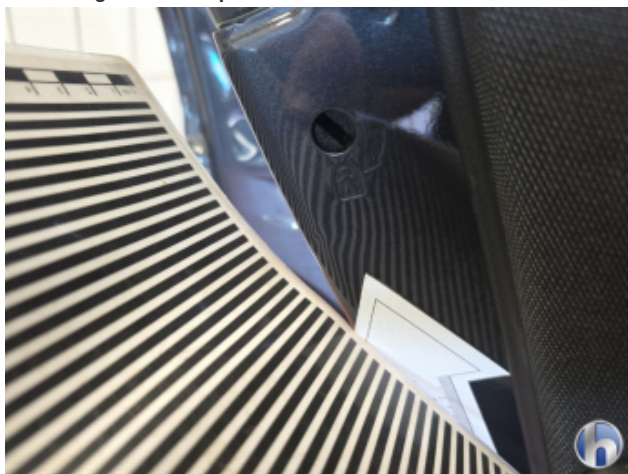
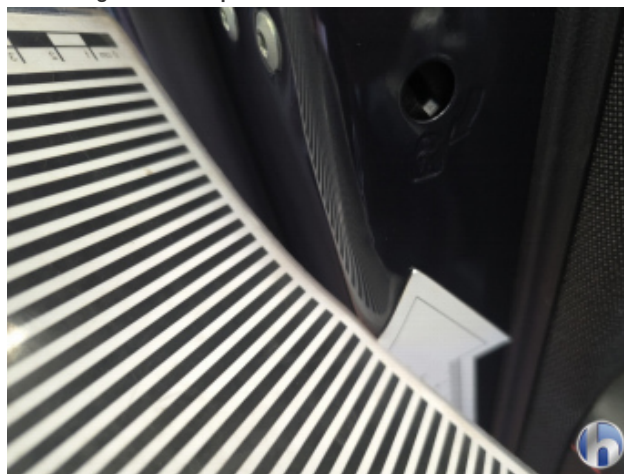
| 1. | C-Säule Hinten - Links | Beschädigt | Smart Repair |

1. C-Säule Hinten - Links  
**Beschädigt - Smart Repair**
