# Zustandsbericht

Protokollnummer: 46472759  
Auftrags-Nr / Referenz: 20679319  
Besichtigungsdatum: 30.06.2026

| Hersteller / Modell | Tesla Model Y Performance Dual Motor AWD | | |

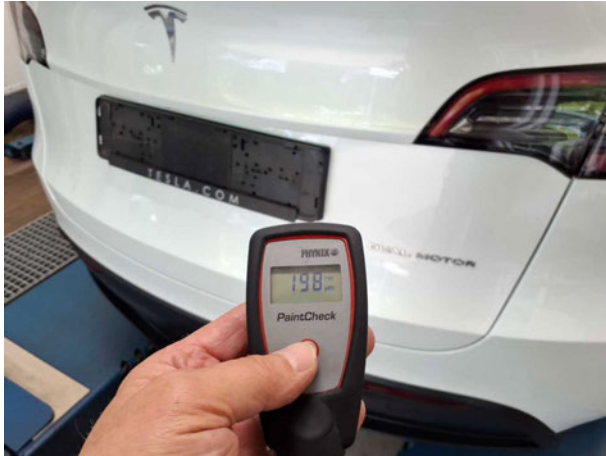
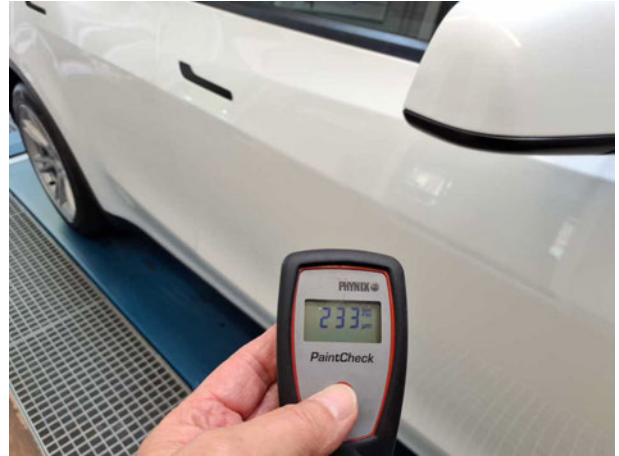
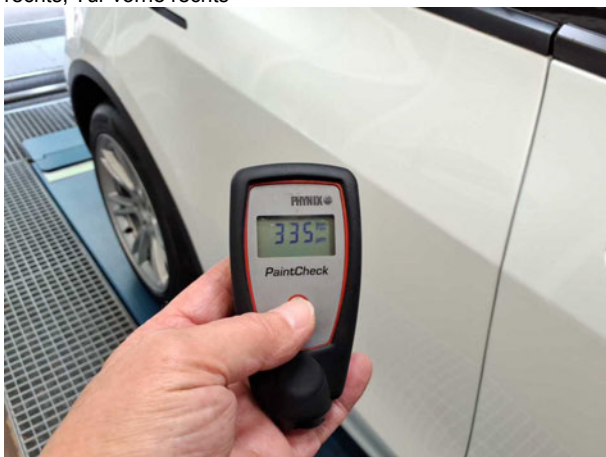
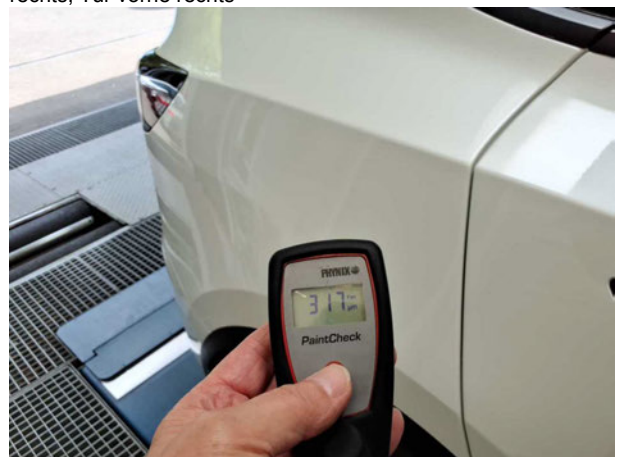
| Nr. | Vorschaden | Wertminderung |
|---|---|---|
| 1 | Heck, Seite rechts, fachgerecht repariert, Reparaturrechnung nicht vorhanden | |

| Nr. | Ort | Wertminderung |
|---|---|---|
| 1 | Heckklappe/-tür, Seitenwand rechts, Tür hinten rechts, Tür vorne rechts, fachgerecht ausgeführt, Reparaturrechnung nicht vorhanden | |

**Nachlackierung 1:** Heckklappe/-tür, Seitenwand rechts, Tür hinten rechts, Tür vorne rechts
