## Expertise

Hersteller: Land Rover

FIN: SALCA2BN3PH328144

Modell: Discovery Sport

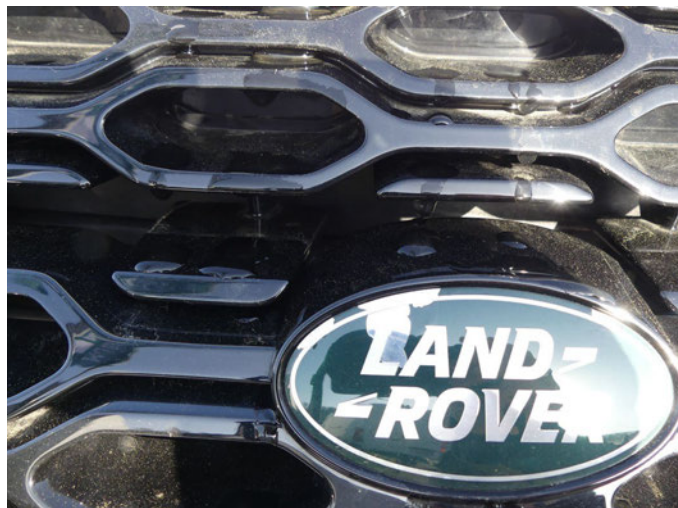
| Nr. | Bauteilgruppe | Beschreibung | Kosten (netto) | Minderwert |
|---|---|---|---|---|
| 1 | Motorhaube | Emblem - beschädigt - erneuern | 20,00 € | 20,00 € |

**Beschädigung 1:** Motorhaube: Emblem - beschädigt - erneuern

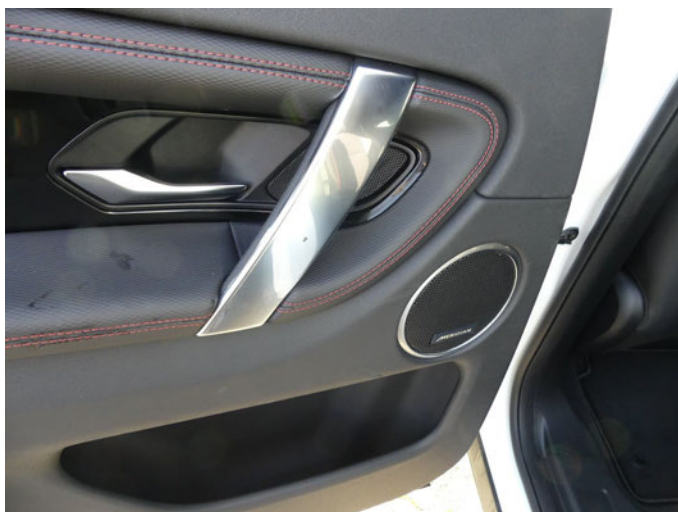
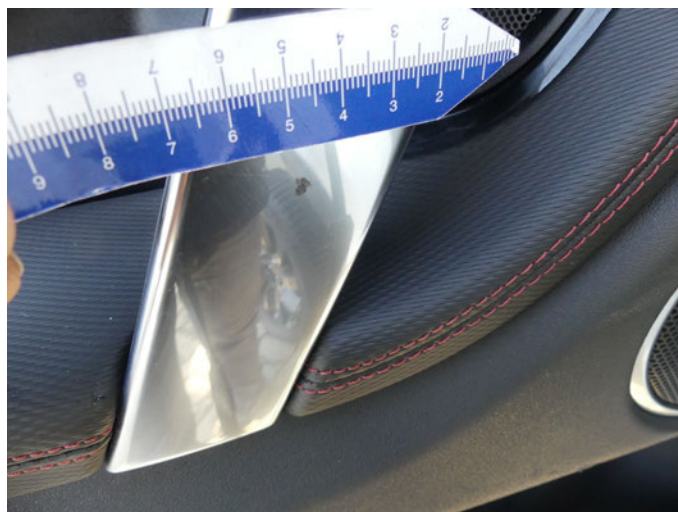
| Nr. | Bauteilgruppe | Beschreibung | Kosten (netto) | Minderwert |
|---|---|---|---|---|
| 2 | Tür hinten links | Griff innen (Blende) - Kratzer - erneuern | 30,00 € | 30,00 € |

**Beschädigung 2:** Tür hinten links: Griff innen (Blende) - Kratzer - erneuern

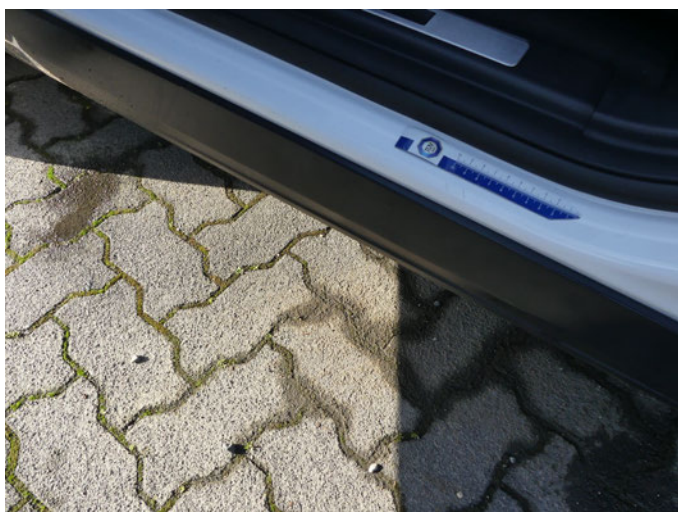
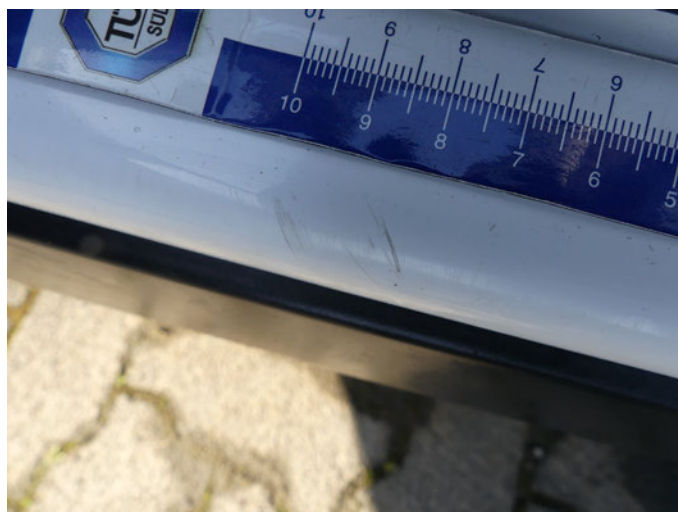
| Nr. | Bauteilgruppe | Beschreibung | Kosten (netto) | Minderwert |
|---|---|---|---|---|
| 3 | Schweller links | Einstieg - Kratzer - Smart Repair | 80,00 € | 80,00 € |

**Beschädigung 3:** Schweller links: Einstieg - Kratzer - Smart Repair

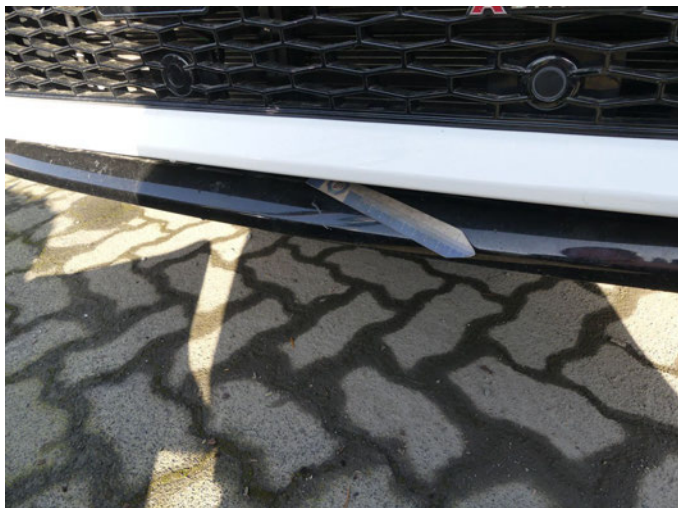
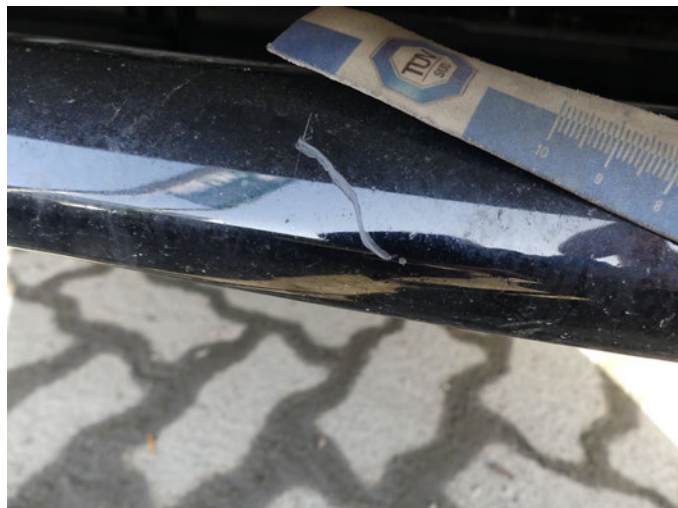
| Nr. | Bauteilgruppe | Beschreibung | Kosten (netto) | Minderwert |
|---|---|---|---|---|
| 4 | Stoßfänger vorn | Spoiler - verkratzt / verschürft - Smart Repair | 120,00 € | 120,00 € |

**Beschädigung 4:** Stossfänger vorn: Spoiler - verkratzt / verschürft - Smart Repair

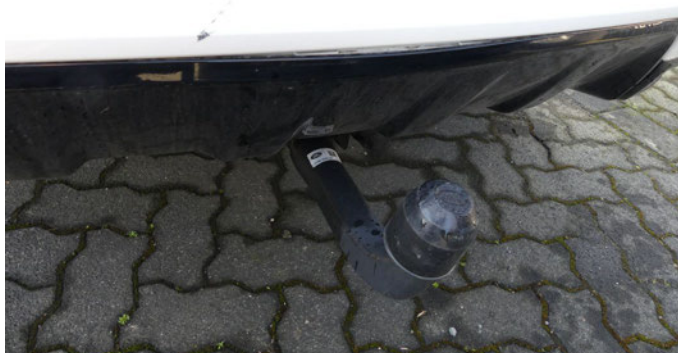
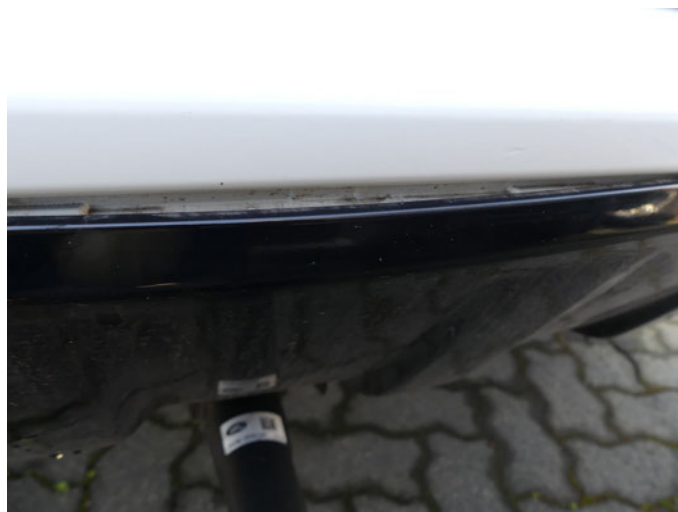
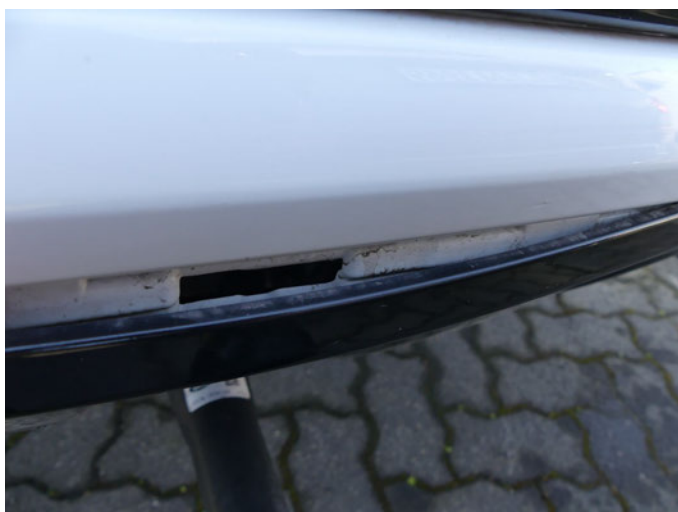
| Nr. | Bauteilgruppe | Beschreibung | Kosten (netto) | Minderwert |
|---|---|---|---|---|
| 5 | Stoßfänger hinten | Abdeckung Stoßfänger hinten - gebrochen / gerissen - erneuern | 139,00 € | 80,00 € |

**Beschädigung 5:** Stossfänger hinten: Abdeckung Stossfänger hinten - gebrochen / gerissen - erneuern

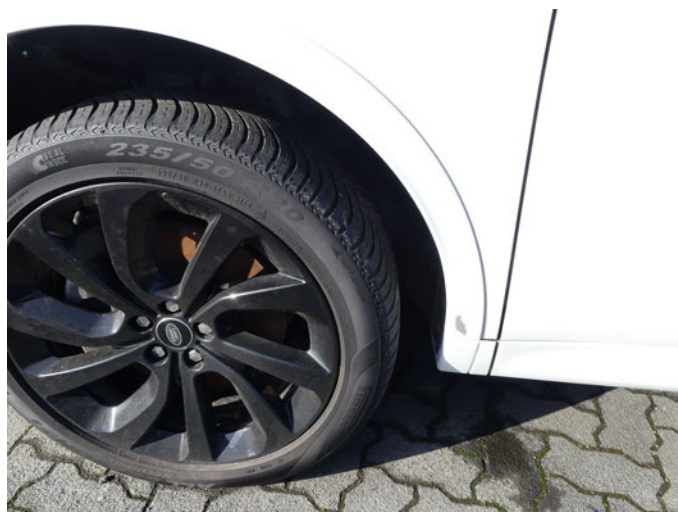
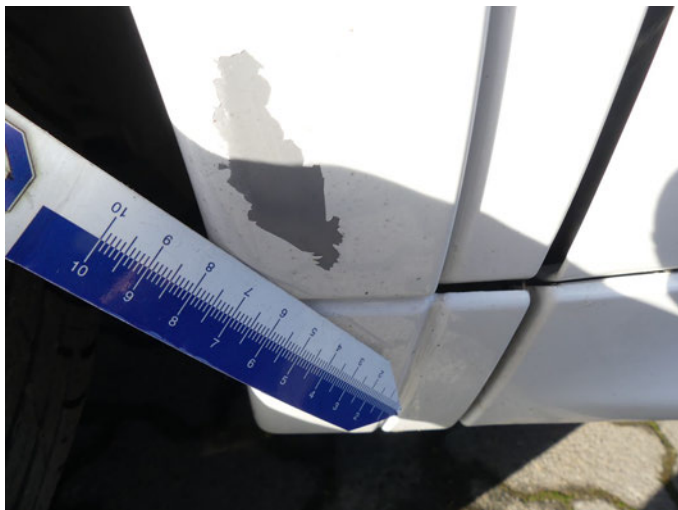
| Nr. | Bauteilgruppe | Beschreibung | Kosten (netto) | Minderwert |
|---|---|---|---|---|
| 6 | Kotflügel links | Radlauf (Blende) - Kratzer - lackieren | 180,00 € | 110,00 € |

**Beschädigung 6:** Kotflügel links: Radlauf (Blende) - Kratzer - lackieren

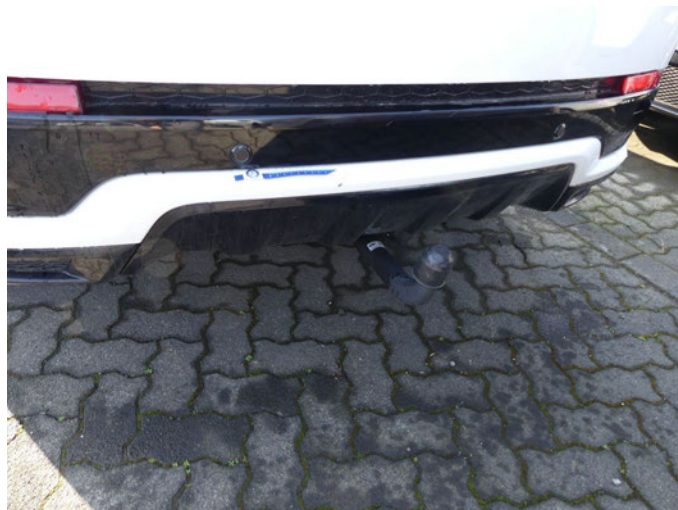
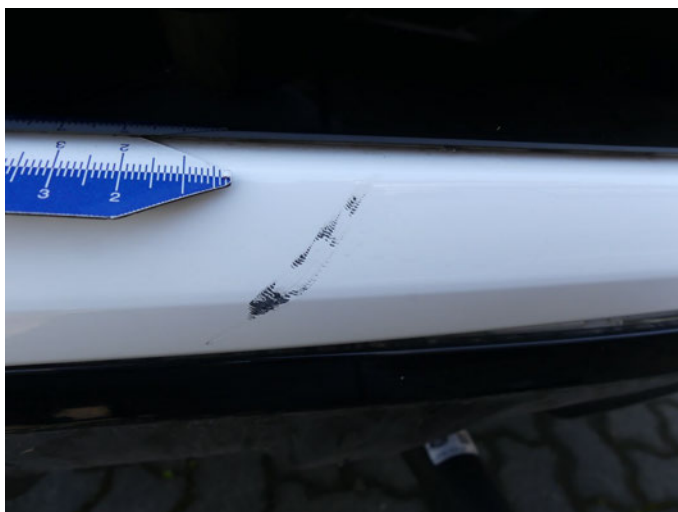
| Nr. | Bauteilgruppe | Beschreibung | Kosten (netto) | Minderwert |
|---|---|---|---|---|
| 7 | Stoßfänger hinten | Stoßfänger hinten (unten) - Kratzer - lackieren | 320,00 € | 190,00 € |

**Beschädigung 7:** Stossfänger hinten: Stossfänger hinten (unten) - Kratzer - lackieren

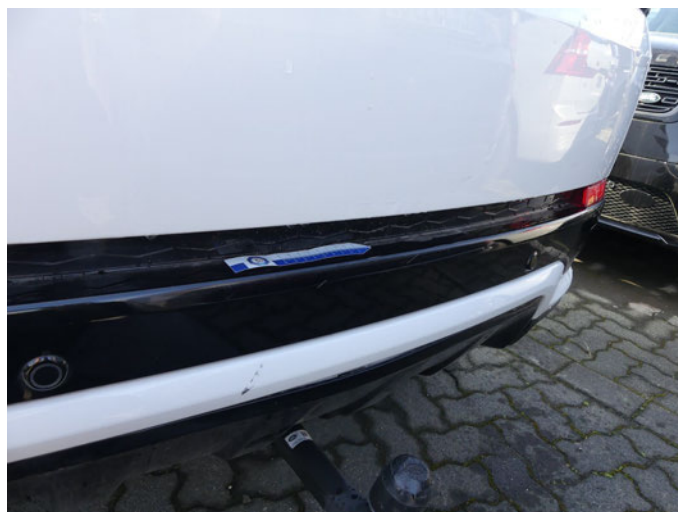
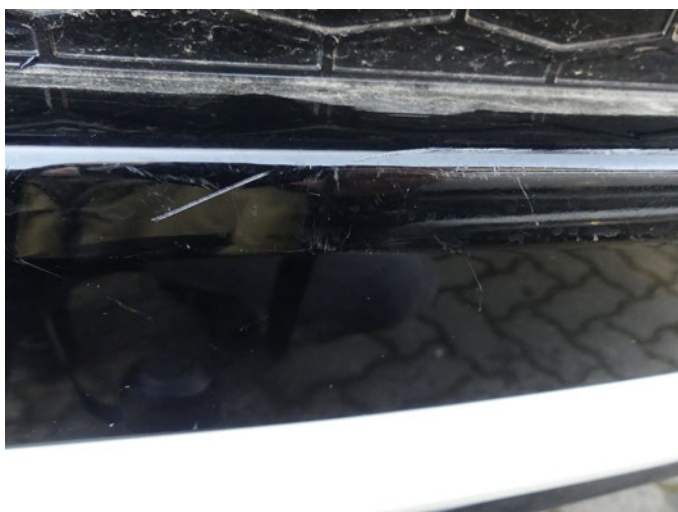
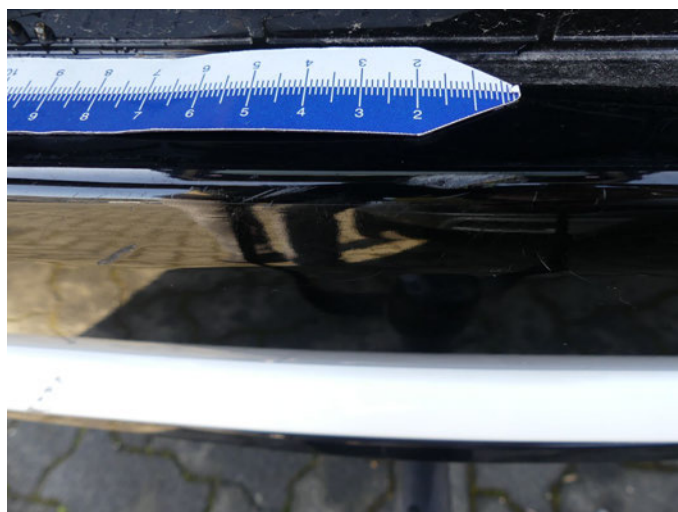
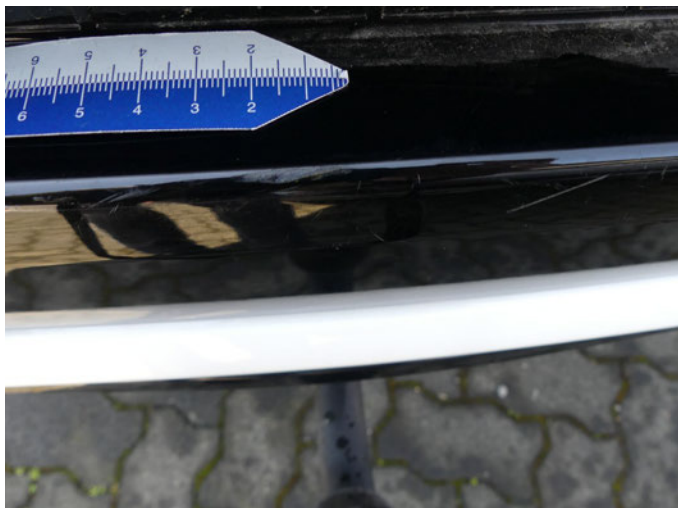
| Nr. | Bauteilgruppe | Beschreibung | Kosten (netto) | Minderwert |
|---|---|---|---|---|
| 8 | Stoßfänger hinten | Stoßfänger hinten (oben) - Kratzer - lackieren | 420,00 € | 250,00 € |

**Beschädigung 8:** Stossfänger hinten: Stossfänger hinten (oben) - Kratzer - lackieren

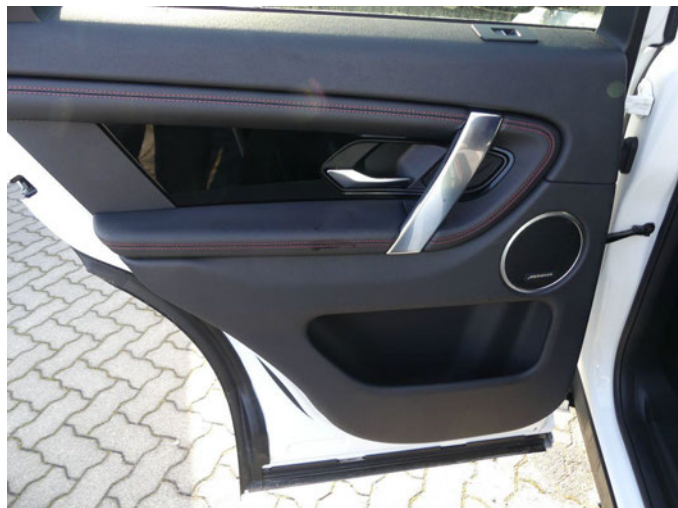
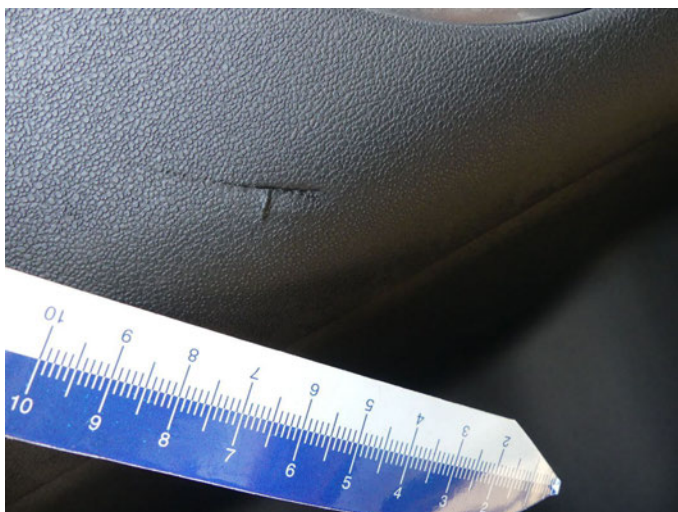
| Nr. | Bauteilgruppe | Beschreibung | Kosten (netto) | Minderwert |
|---|---|---|---|---|
| 9 | Verkleidungen/<br>Abdeckungen | Türverkleidung hinten links - gebrochen / gerissen - erneuern | 480,00 € | 480,00 € |

**Beschädigung 9:** Verkleidungen/Abdeckungen: Türverkleidung hinten links - gebrochen / gerissen - erneuern

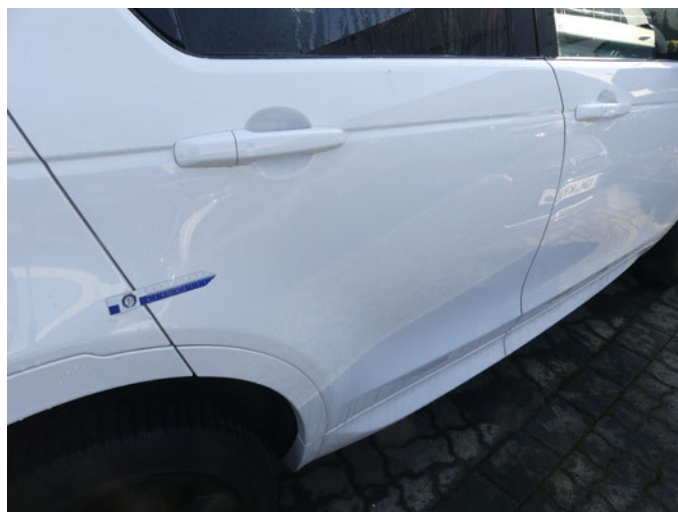
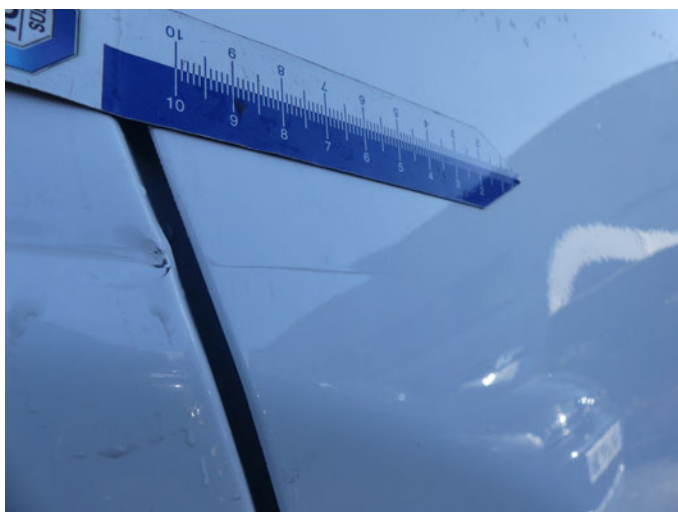
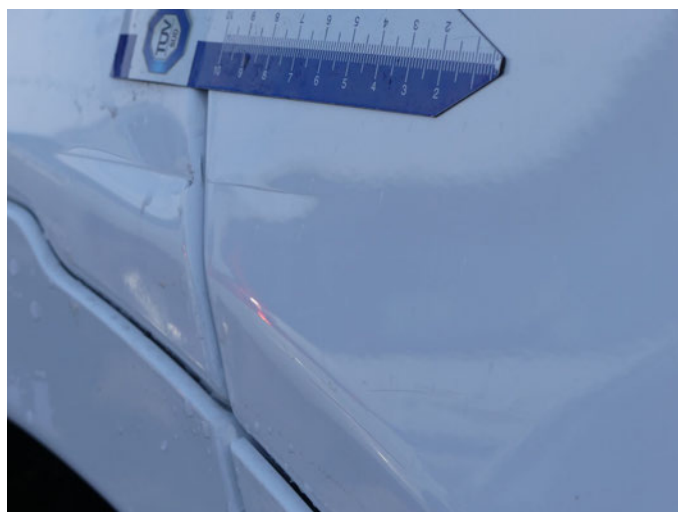
| Nr. | Bauteilgruppe | Beschreibung | Kosten (netto) | Minderwert |
|---|---|---|---|---|
| 10 | Tür hinten rechts | Tür - Delle / Lackschaden - instandsetzen und lackieren | 480,00 € | 290,00 € |

**Beschädigung 10:** Tür hinten rechts: Tür - Delle / Lackschaden - instandsetzen und lackieren

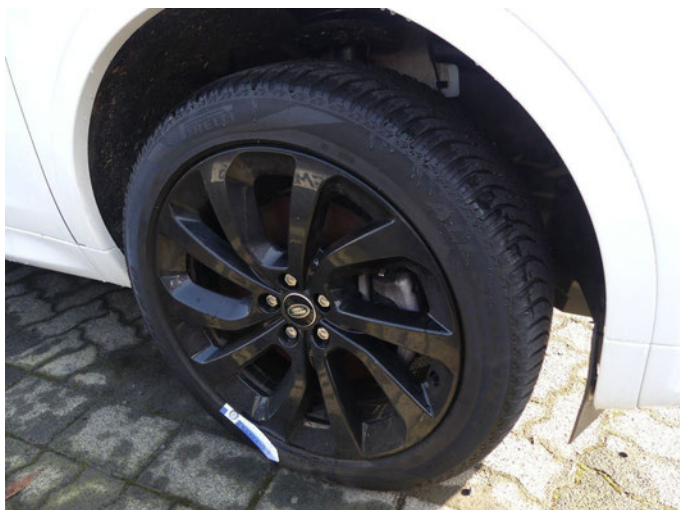
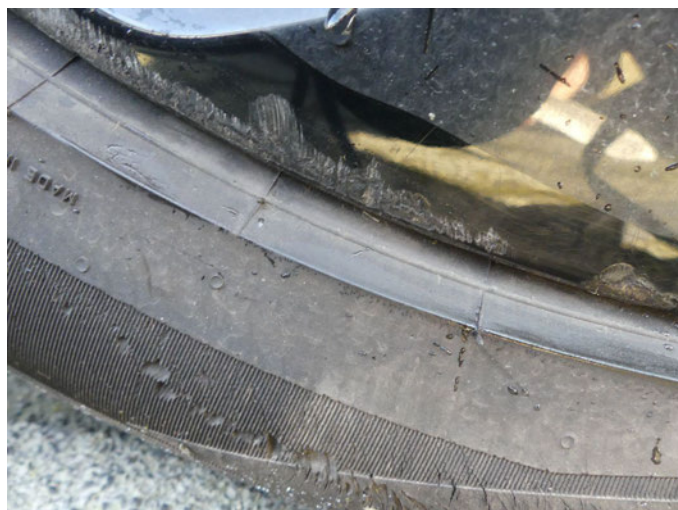
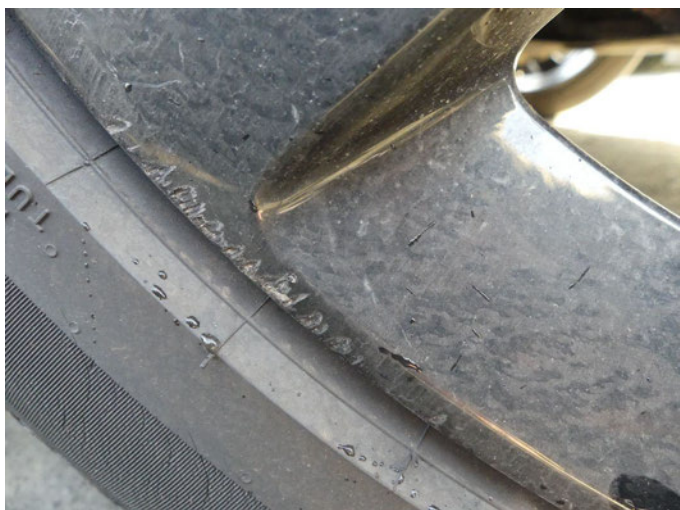
| Nr. | Bauteilgruppe | Beschreibung | Kosten (netto) | Minderwert |
|---|---|---|---|---|
| 11 | Rad/Reifen | Leichtmetallfelge vorn rechts - verkratzt / verschürft - erneuern | 650,00 € | 390,00 € |

**Beschädigung 11:** Rad/Reifen: Leichtmetallfelge vorn rechts - verkratzt / verschürft - erneuern

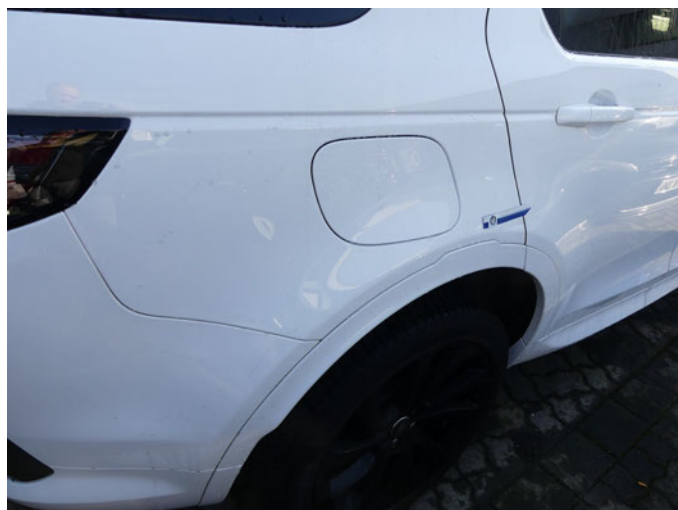
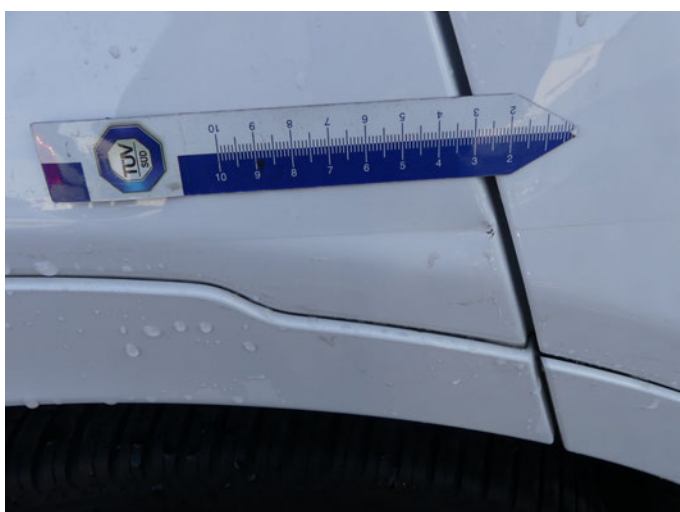
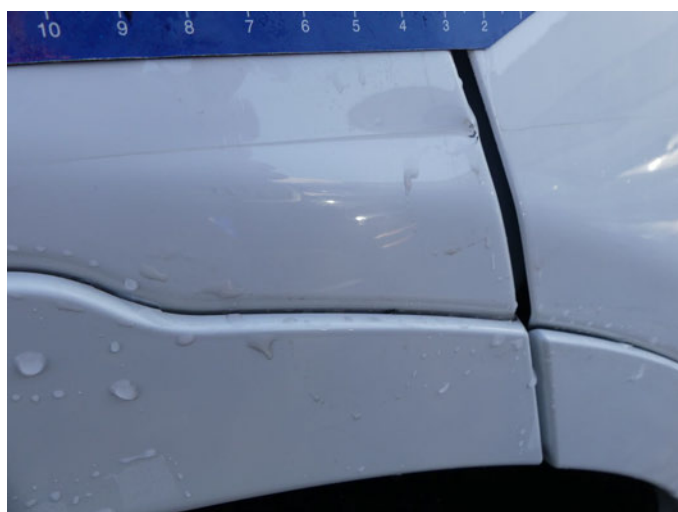
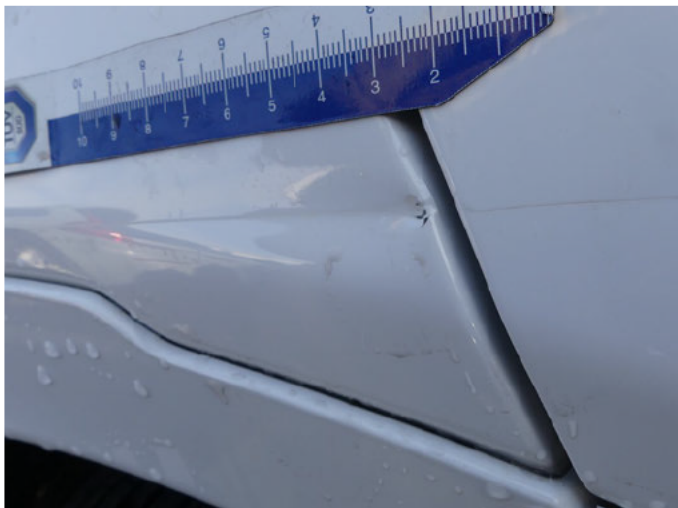
| Nr. | Bauteilgruppe | Beschreibung | Kosten (netto) | Minderwert |
|---|---|---|---|---|
| 12 | Seitenwand rechts | Seitenwand - Delle / Lackschaden - instandsetzen und lackieren | 690,00 € | 410,00 € |

**Beschädigung 12:** Seitenwand rechts: Seitenwand - Delle / Lackschaden - instandsetzen und lackieren

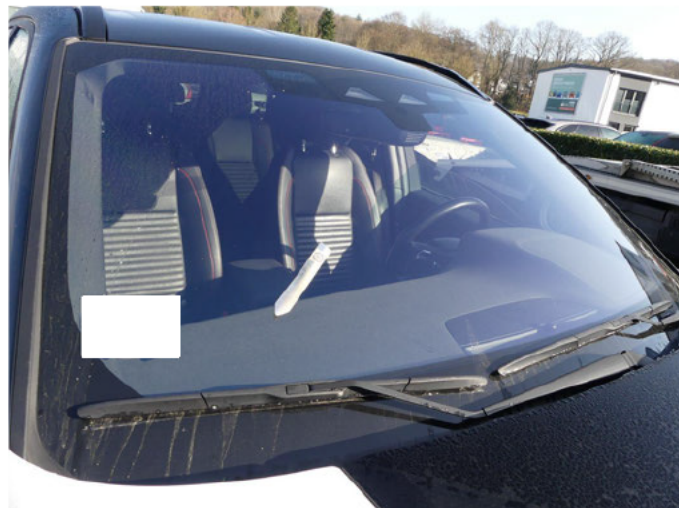
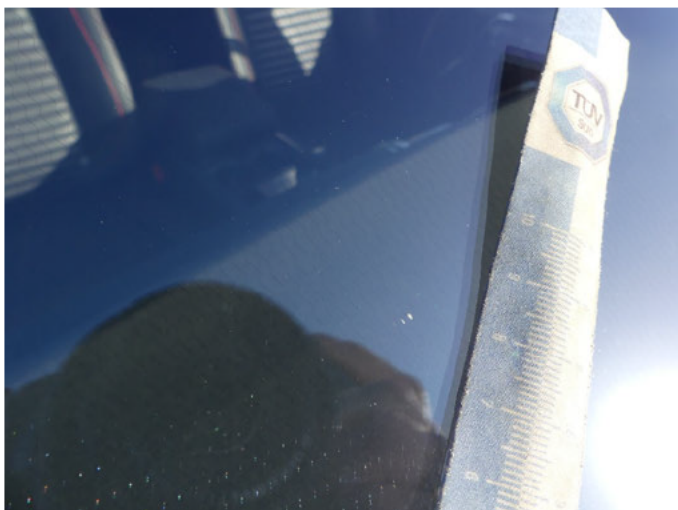
| Nr. | Bauteilgruppe | Beschreibung | Kosten (netto) | Minderwert |
|---|---|---|---|---|
| 1 | Verglasung | Frontscheibe - Steinschlag - kein Abzug | 0,00 € | 0,00 € |

**Gebrauchsspur 1:** Verglasung: Frontscheibe - Steinschlag - kein Abzug

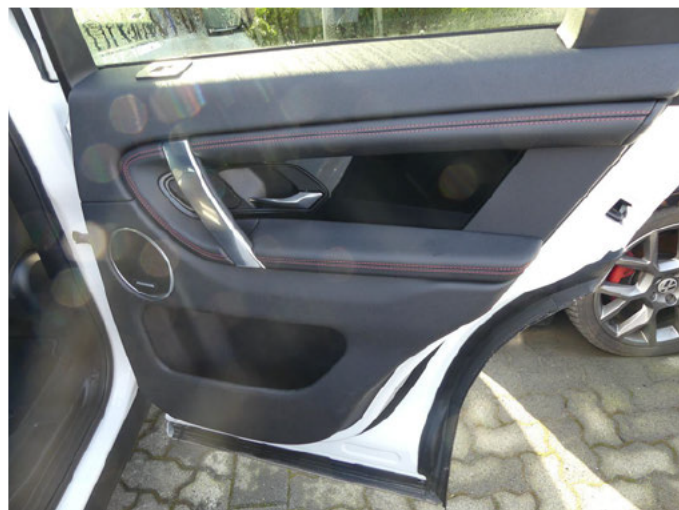
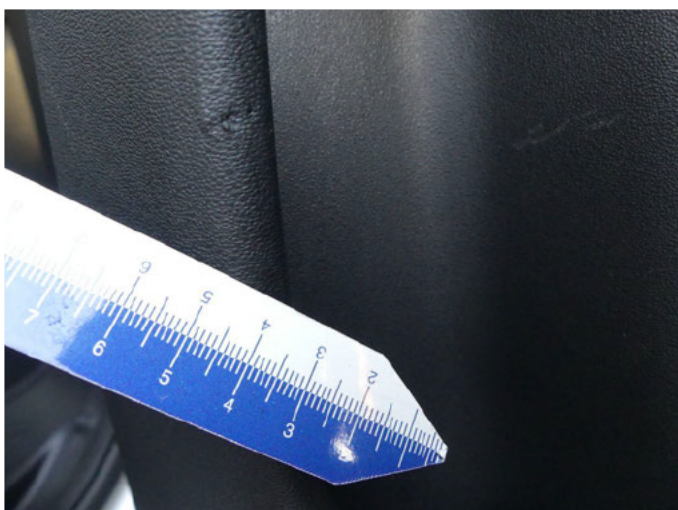
| Nr. | Bauteilgruppe | Beschreibung | Kosten (netto) | Minderwert |
|---|---|---|---|---|
| 2 | Verkleidungen/<br>Abdeckungen | Türverkleidung hinten rechts - Kratzer - kein Abzug | 0,00 € | 0,00 € |

**Gebrauchsspur 2:** Verkleidungen/Abdeckungen: Türverkleidung hinten rechts - Kratzer - kein Abzug

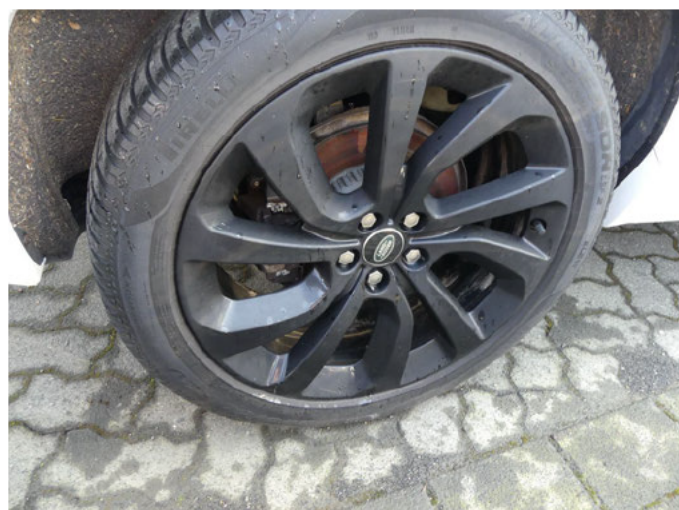
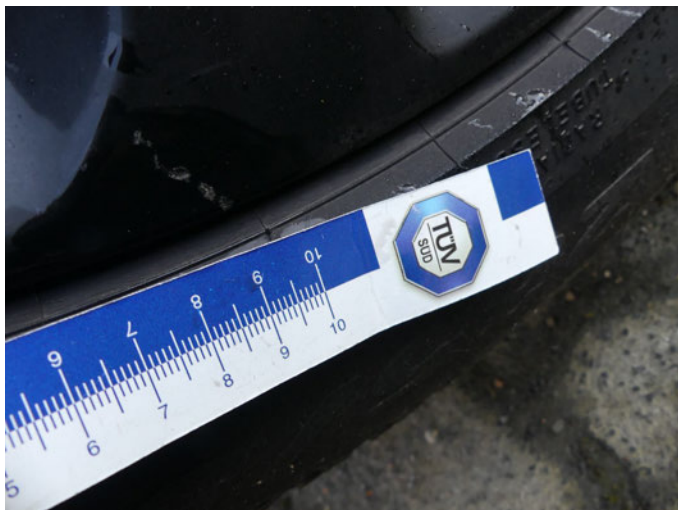
| Nr. | Bauteilgruppe | Beschreibung | Kosten (netto) | Minderwert |
|---|---|---|---|---|
| 3 | Rad/Reifen | Leichtmetallfelge hinten rechts - Kratzer - kein Abzug | 0,00 € | 0,00 € |

**Gebrauchsspur 3:** Rad/Reifen: Leichtmetallfelge hinten rechts - Kratzer - kein Abzug

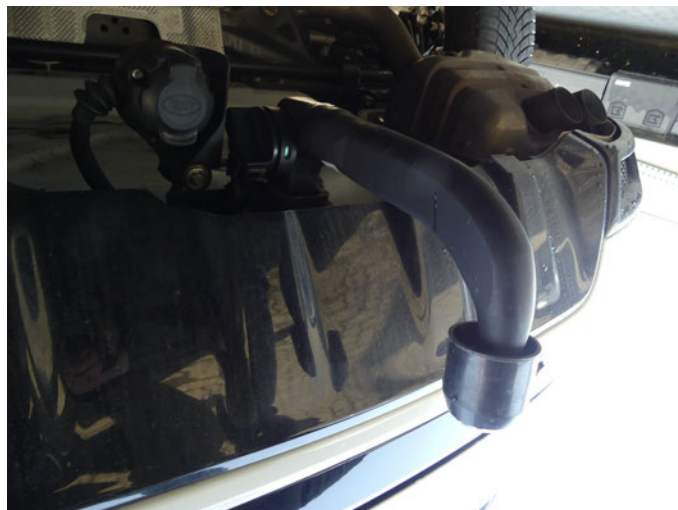
| Beschreibung | Rep.-kosten | Minderwert |
|---|---|---|
| Heckbereich - Schlüssel Anhängerkupplung | 80,00 € | 80,00 € |

**Fehlteil 1:** Heckbereich: Schlüssel Anhängerkupplung - fehlt - erneuern
